**Propuesta para Optimizar el Plan de Conservación de  
Accesos Estructurales en Deterioro, del Área Colada  
Continua de la Siderúrgica Huachipato.**

Trabajo de Titulación para optar al Título de  
Ingeniero en Mantenimiento Industrial.

Javier Enrique Retamal Mansilla

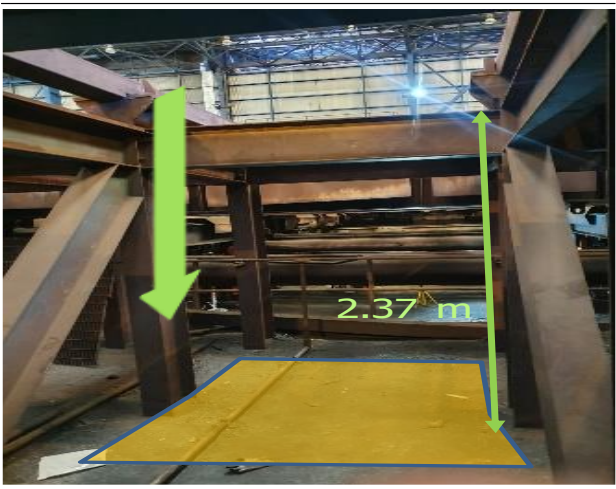
Mientras se realizaban actividades de mantenimiento en área de Máquina de Colada Continua, tres trabajadores (Supervisor CAP, Líder y Mecánico de Quant), acceden al nivel superior, zona de agrupamiento de palanquillas, con el objetivo de verificar la alineación de mesa galopante. En circunstancias que caminaban de Sur a Norte, inesperadamente cede estructura de parrilla de piso (grating), provocando la caída a nivel inferior (2.37 m) del Sr. Sandro Castro Salgado, originando lesiones que obligaron a realizar maniobras de rescate.

Figura 2.3. Altura asociada al accidente, caída de trabajador. Fuente propia.

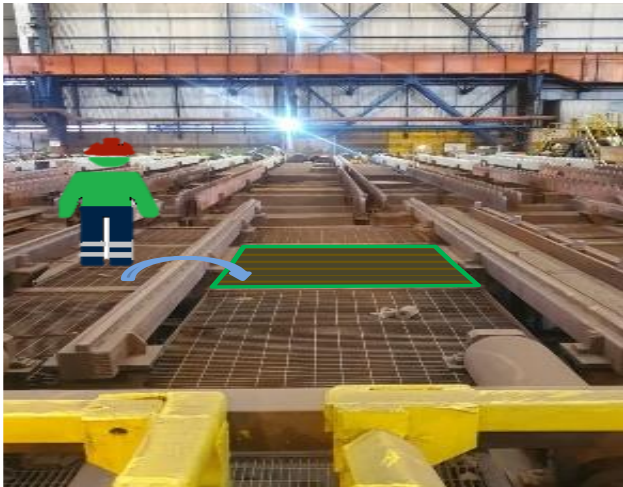
- Porque se produce una falla de soldadura entre ángulo de soporte y viga de apoyo.

Figura 2.4. Análisis de accidente, estructura que cede. Fuente propia.

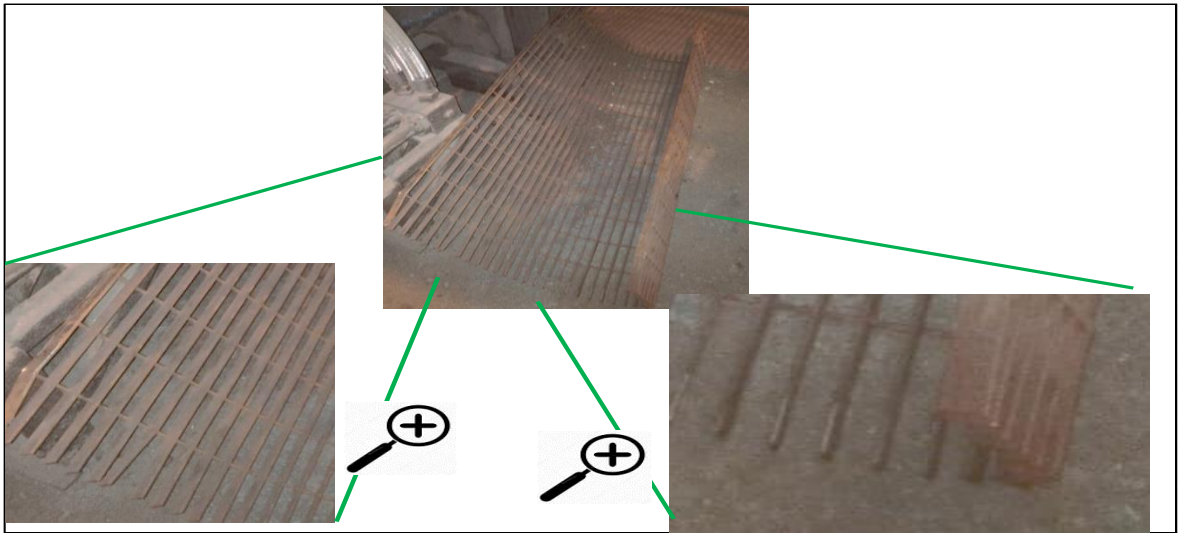
Figura 2.5. Desgaste de Grating que cedió. Fuente propia.

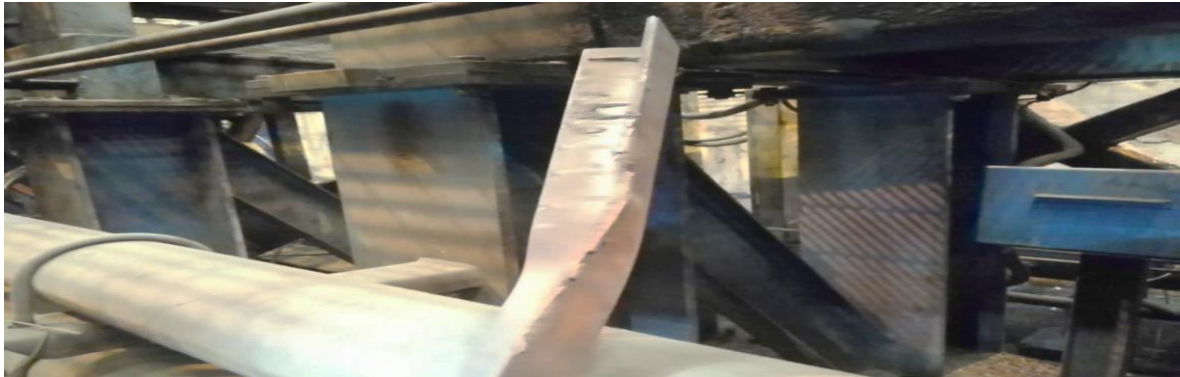
Figura 2.6. Colapso y deformación de perfil de sujeción. Fuente propia.
