ANEXO A: DATOS TOMADOS PARA ANALISIS

A.1 Puente Lo Boco

Información básica	
Nombre del Puente	Lo Boco
Número de Ruta	F-360
Kilometro	0
Ubicación	Quillota
Coordenadas Geográficas	32,87638S; 71,26700O
Tipo de Estructura	Puente de arco
Tipo de Superficie de Rodado	Asfalto
Tipo de Material	Hormigón
Tipo de Junta de expansión	Junta abierta
Tipo de Baranda	Acero
Tipo de Apoyo	Apoyo deslizante
Tipo de Estribos	Hormigón
Longitud Total	284 metros
Ancho Total	7 metros
Número de Vanos	15
Número de Vigas	4
Restricciones (carga, altura o ancho)	Ninguna
Ruta en paralelo	No existe ruta cercana
TMDA	Menor de 2000

Fecha	09-09-2017
Inspector	Nicol Díaz Vallejos

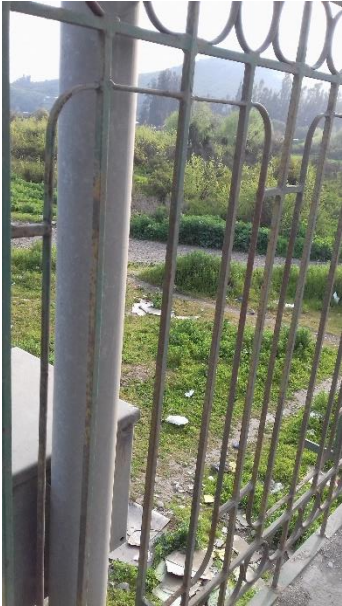
Figura 8-2 Baranda de acero

Tabla E	Alta	Media	Baja	No Aplica
Deformación			x	
Oxidación	x			
Corrosión		x

Se presentan grietas y hoyos en la junta de expansión
Las barandas están muy oxidadas pero la corrosión no está en gran medida.

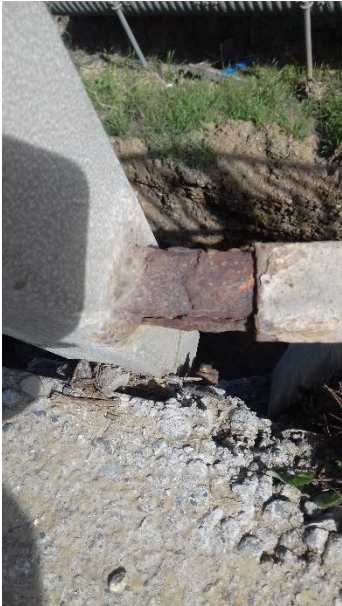
Figura 8-36 Baranda con corrosión

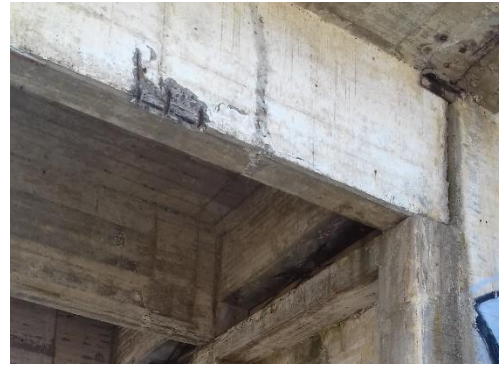
Tabla D	Alta	Media	Baja	No Aplica
Superficie Afectada			x	
Grieta en una o más direcciones				x
Acero expuesto			x	
Descascaramiento				x

Figura 8-37 Viga principal con descascamiento

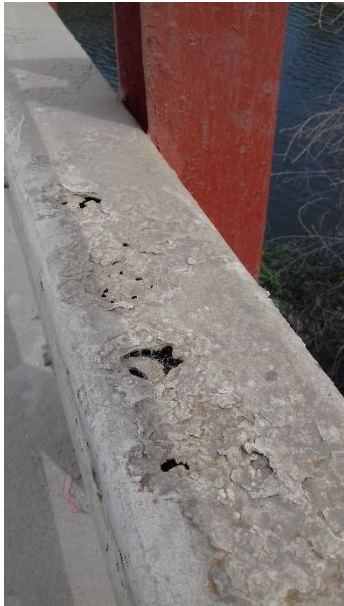
Baranda de acero con alta corrosión

Figura 8-40 baranda de acero corroída

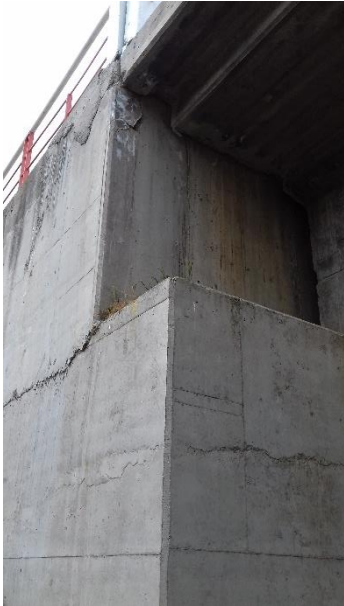
Figura 8-44 falla en el apoyo, corte prolongado

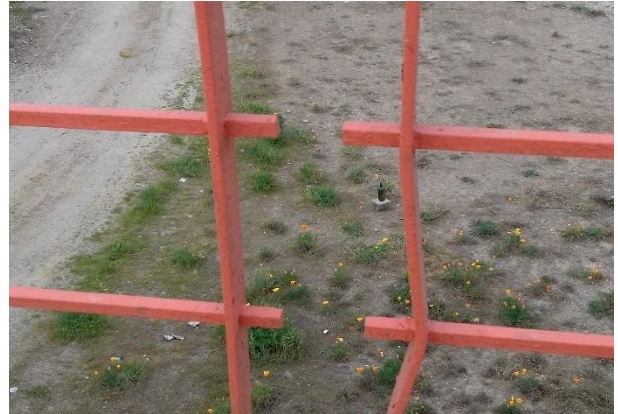
Figura 8-45 deformación en la baranda de acero

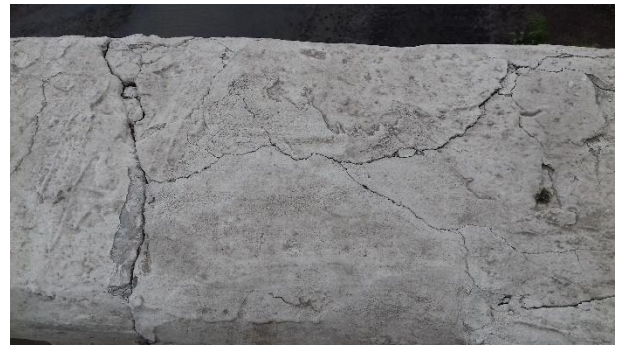
Figura 8-49 Baranda muy agrietada

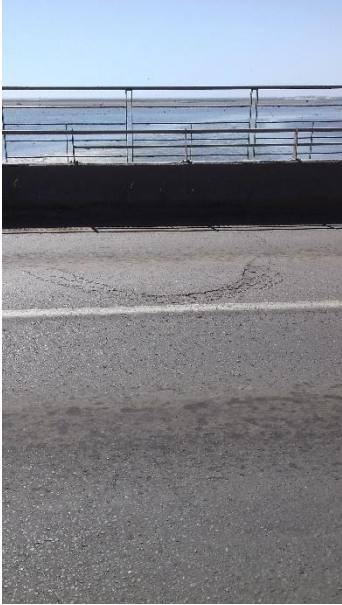
Figura 8-52 grieta y bache en el pavimento de asfalto

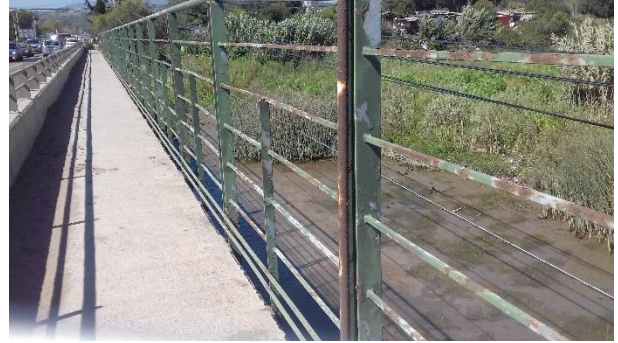
Figura 8-53 baranda de acero oxidada

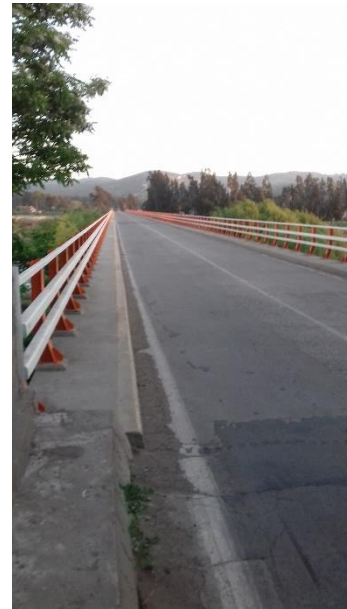
Figura 8-57 grietas en el pavimento y la vereda

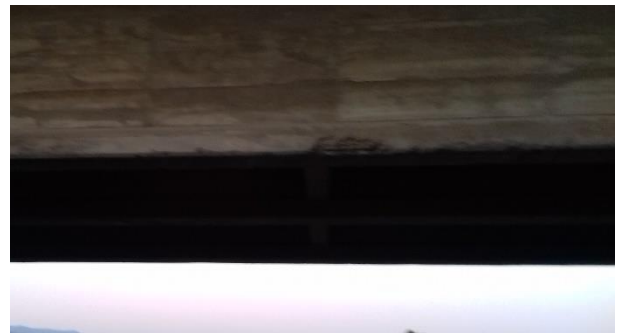
Figura 8-58 descascamiento y acero expuesto en la viga principal

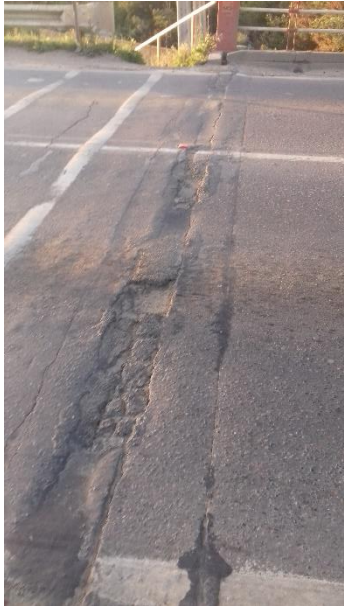
Figura 8-60 grieta y baches en la vía

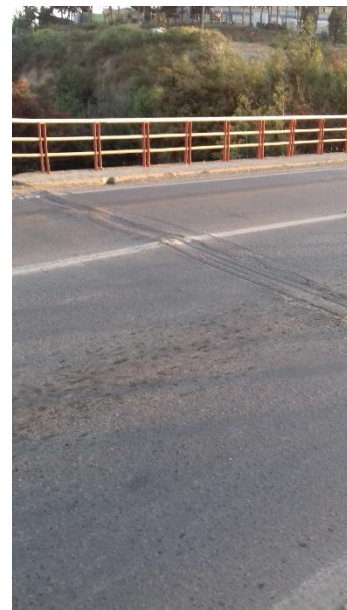
Figura 8-62 grietas en el pavimento

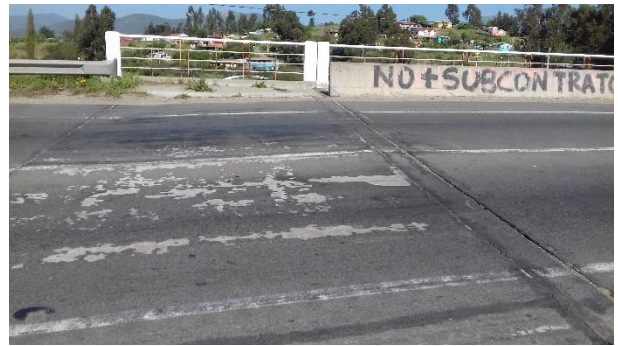
Figura 8-69 asfalto con daño, antes de entrar al puente

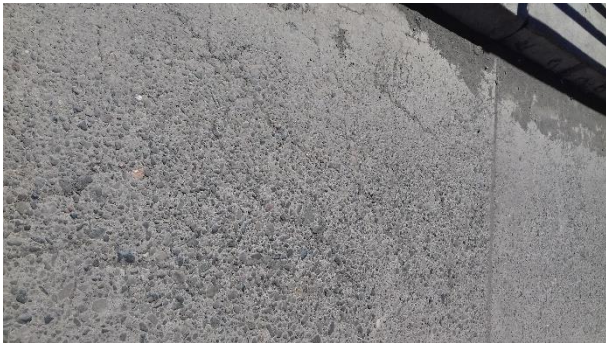
Figura 8-81 pavimento agrietado

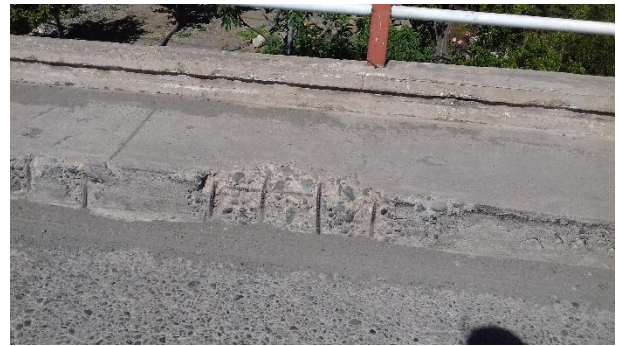
Figura 8-82 acero expuesto en la vereda

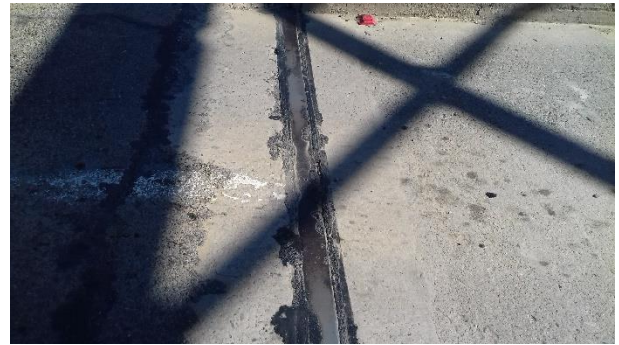
Figura 8-87 grietas en el pavimento

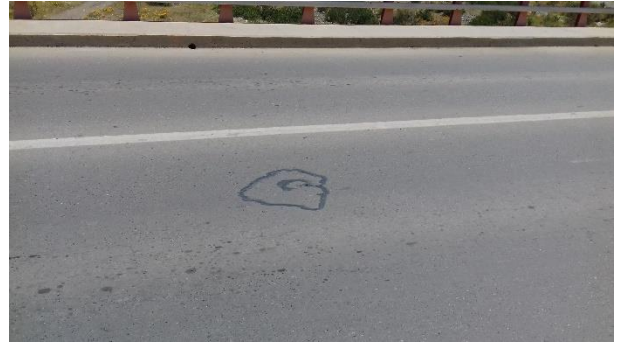
Figura 8-90 grietas menores en la vía

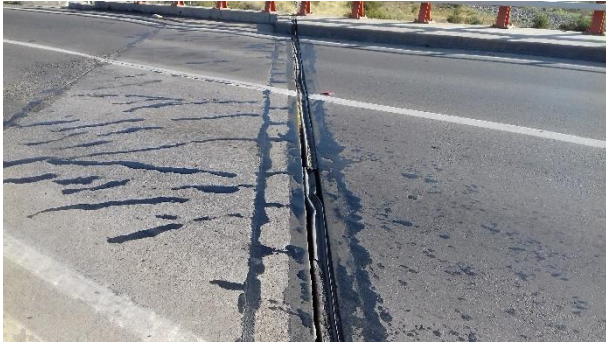
Posee barras de acero, llave de corte exterior
Estribo de hormigón y rocas, como refuerzo
Junta de expansión muy deteriorada en el lado sur del puente

Figura 8-93 Junta de expansión deformada

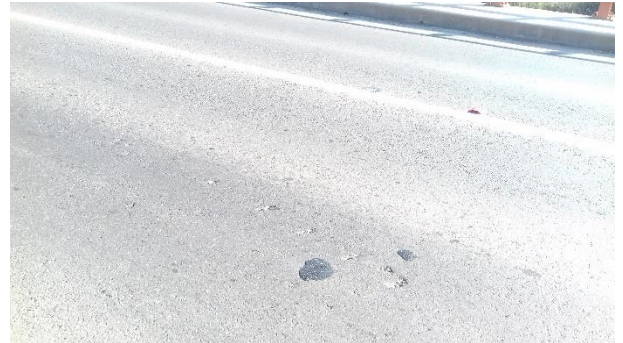
Figura 8-94 Grietas y hoyos en la vía

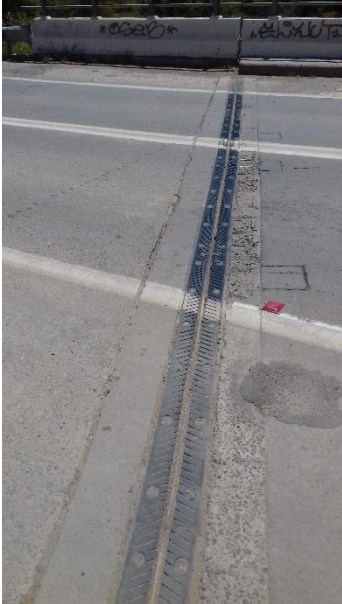
Figura 8-109 acero expuesto al lado de la junta de expansión

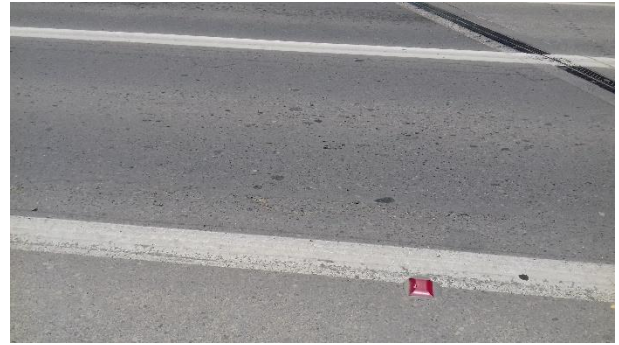
Pequeñas grietas en la dirección del paso vehicular sobre la vía

Figura 8-110 grietas en el pavimento

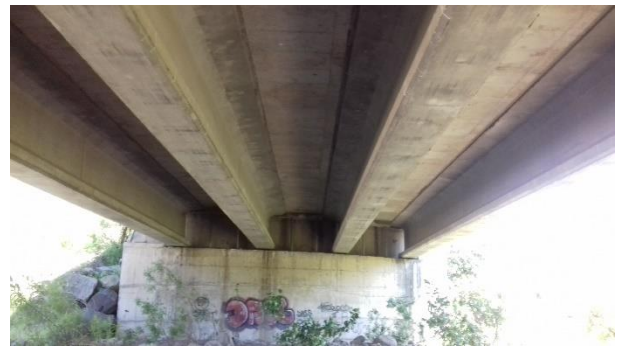
Figura 8-111 topes sísmicos bajos

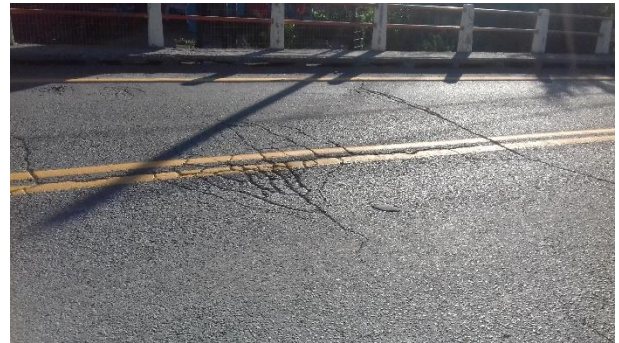
Figura 8-118 grieta en ambas direcciones del pavimento

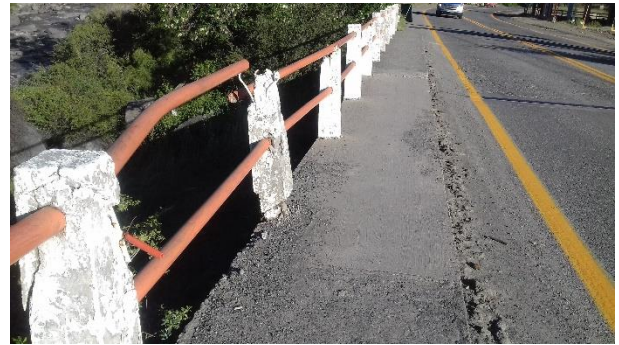
Figura 8-119 baranda rota

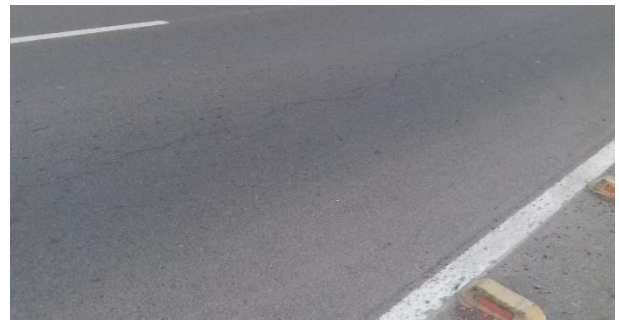
Figura 8-130 grietas en la vía

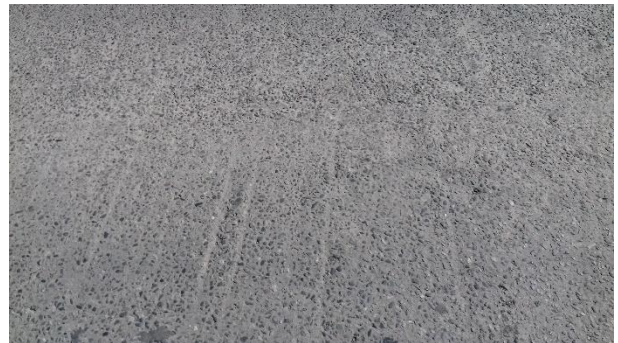
Figura 8-134 grietas en la capa de hormigón

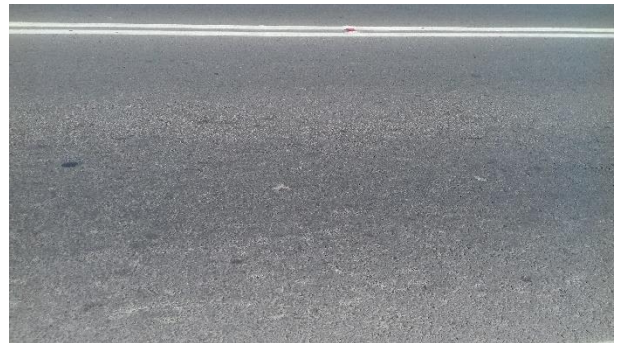
Muy buen soporte antisísmico
Existen barras de acero
Llave de corte exterior muy alto
Mucha maleza, no tanta agua
Presenta algunas grietas en la carpeta asfáltica

Figura 8-138 grietas menores en el pavimento

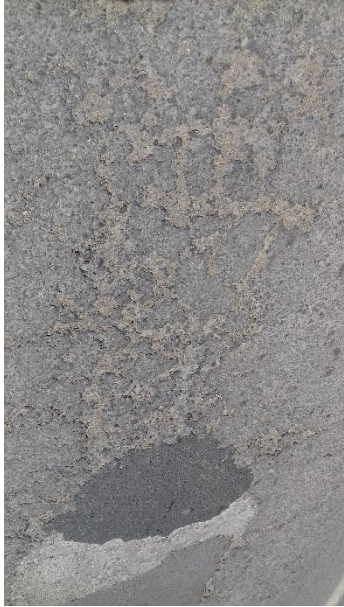
Figura 8-164 baches y grietas en la losa
