**UNIVERSIDAD TÉCNICA FEDERICO SANTA MARÍA**  
**SEDE VIÑA DEL MAR- JOSÉ MIGUEL CARRERA**

**EVALUACIÓN DE INTEGRIDAD A CAÑERÍA DE DIÉSEL 12”, PVSA.**

Trabajo de Titulación para optar al título de  
Ingeniero en Mantenimiento Industrial

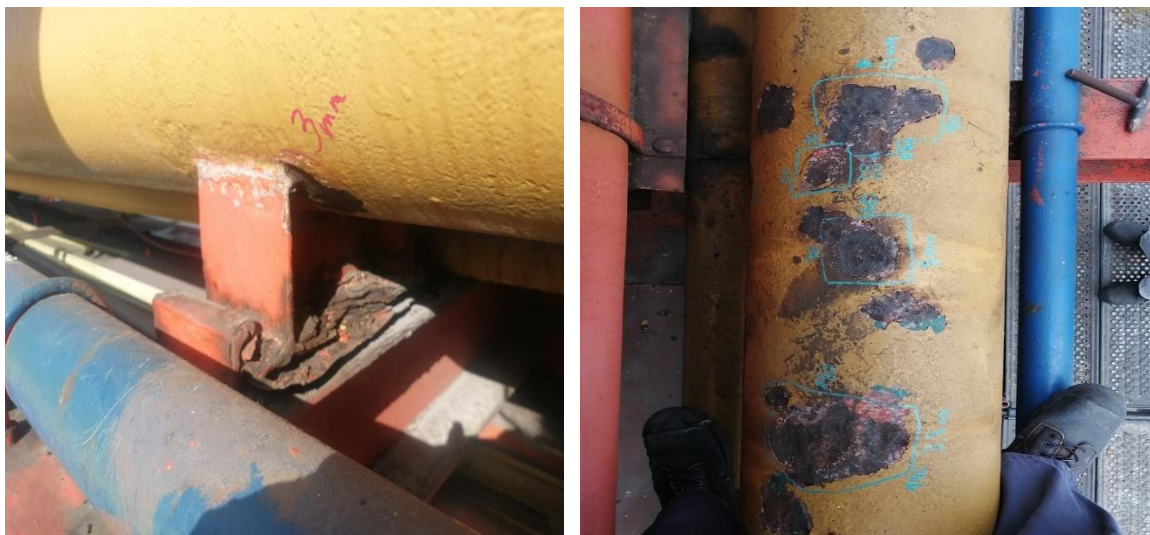
Figura 1.4 Corrosión general en cuerpo cañería 12".

El esquema de pintura aplicado a cañería 12" diésel a pesar de tener una capa protectora de 550 micras esta aplicación de pintura no quedo bien aplicada en donde en inspecciones visuales se apreció sectores de la cañería con delaminación de pintura y corrosión en muchos lugares y por toda la línea.

Otro agente que se ha notado como parte de la sumatoria de la corrosión es el excremento de las gaviotas que se posan sobre la línea, este excremento tiene una reacción acida sobre la cañería, lo cual con el pasar del tiempo logra deteriorar la pintura y dejar la cañería expuesta.

Estado general de la línea, se distinguen diferencias de aplicación de capas de pintura, los daños de la línea en su mayoría se han generado en la parte superior de la tubería.

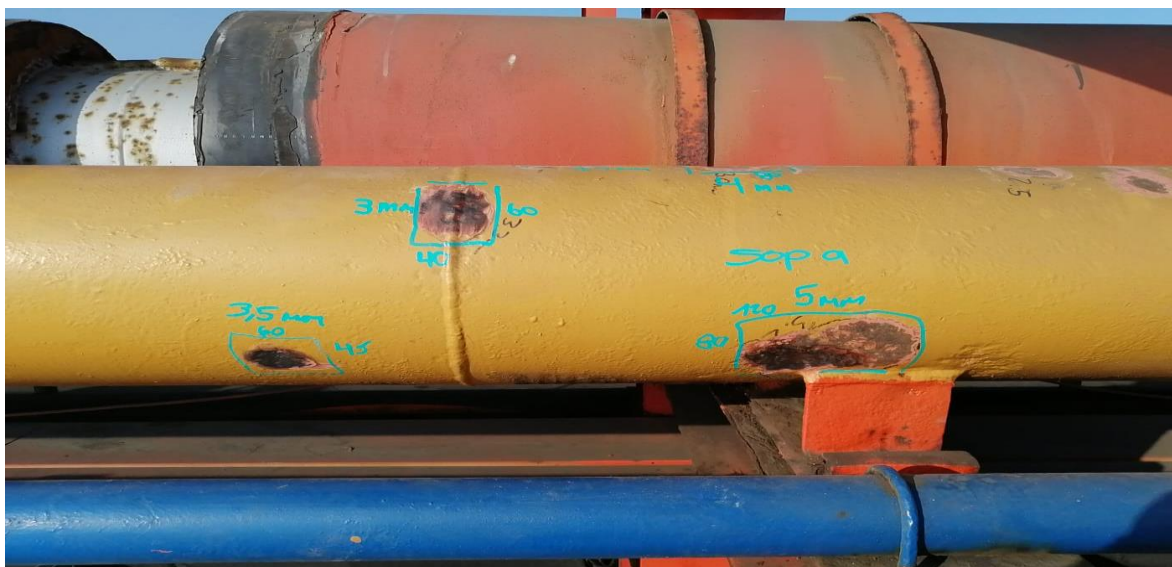
Figura 1.5 Corrosión general en elementos soldados a cuerpo de cañería uniones de tubos y soportes de cañería.

Las uniones soldadas de elementos de tuberías, en toda la línea se encuentran defectos, los soportes deslizantes se encuentran sin efecto.

de zonas concentradoras de tensiones, por tanto, que las uniones soldadas estén expuestas al agrietamiento por corrosión bajo tensión en caso de entrar en contacto con alguno de los medios específicos para el desarrollo del fenómeno. Estimulan el agrietamiento lo mismo las sollicitaciones exteriores que las tensiones internas..” (CENIM, 2019).

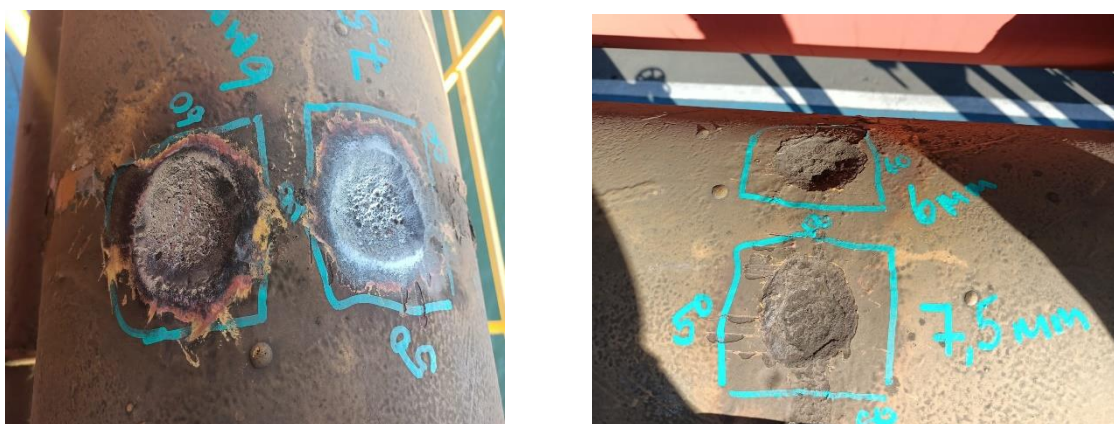
Figura 2.1 Pitting línea diésel.

Se realizaron inspecciones visuales (VT) para verificar los puntos detectados por ensayo LRUT, encontrándose 81 focos con corrosión que fueron evaluados por el método nivel 0 contemplado en la norma ASME B31.G dejando 54 focos rechazados por altos niveles de corrosión. (PVSA, 2019).

Dentro de los registros visuales se mostrarán las imágenes en donde se puede apreciar los sectores con mayor corrosión y aquellos que fueron rechazados y reparados con el método mencionado.

- Dentro de toda la longitud de la línea se encuentran diversas picaduras que fluctúan dentro de los mismos rangos de profundidades, se recomienda según árbol de decisiones las opciones de reparar, cambiar o jubilar activo, para el caso reparar con compuestos epóxicos externos a la cañería es solución para detener puntos con corrosión y dar un reforzamiento mecánico a la cañería, algunos compuestos utilizados de manera industrial aplicado al pipping es SYNTHO GLASS XT (fibra, resina, compuestos epóxicos).
