UNIVERSIDAD TÉCNICA FEDERICO SANTA MARÍA  
SEDE VIÑA DEL MAR – JOSÉ MIGUEL CARRERA

INFORME DE PASANTÍA EN EMPRESA SUBCONTRATISTA DMG.

Trabajo de Titulación para optar a:  
Título de Técnico Universitario en  
CONSTRUCCIÓN.

Este proyecto inició en av. Lincoyan con Rafael Fabres # 444, Belloto Norte. El proyecto consiste en la mantención y mejora de un condominio en el cual se ven involucradas 15 casas, 15 patios, una calle en común, 2 faros y cercos eléctricos con el fin de lograr un mejor detalle y terminación de los procesos de construcción que se hicieron previamente. La obra consiste en limpiar todo rincón de los condominios, verificar los elementos de las casas que estén en perfecto estado, desmalezar y mejorar los patios y cambiar materiales desperfectos que algún inquilino haya encontrado en su hogar.

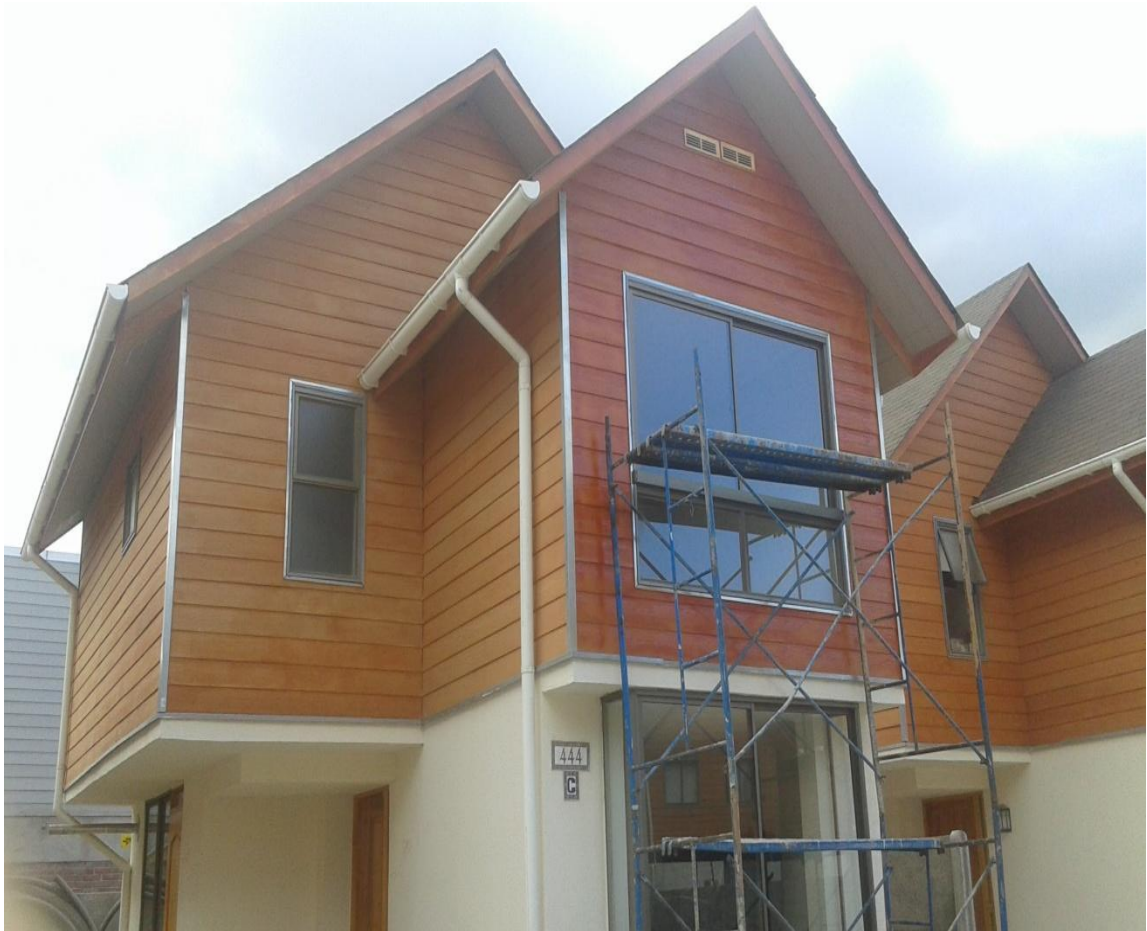
Figura 2-2. Andamio y mano de barniz en el frontis de la vivienda.

La pasantía que realizó el alumno fue dejar una columna de andamio estables y preparar los elementos de seguridad para poder alcanzar los lugares más altos y aplicar capas de barniz en los Siding de PVC de R.E. en el segundo piso y pintura blanca con grano fino en el revestimiento inferior. Estas se aplicaron con pistola a compresión de aire, ya que facilitaba la rapidez y una buena definición del trabajo. Al término del día, se guardan los elementos en una bodega que se mantiene en el patio de la casa piloto de la inmobiliaria a cargo, y se registra el trabajo realizado en la B.O.

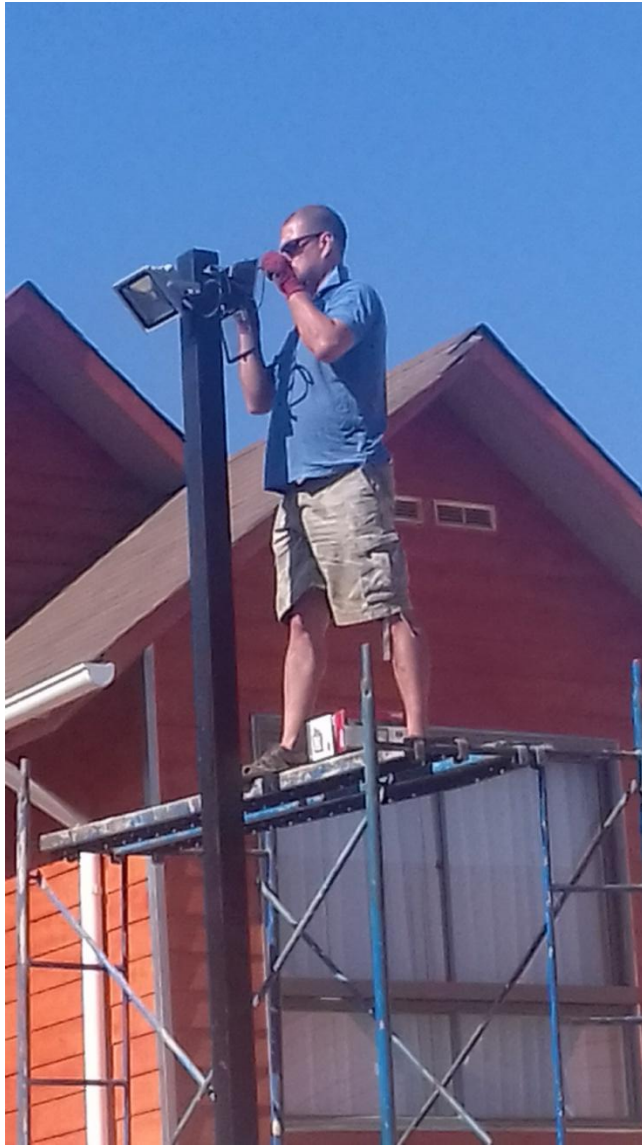
Figura 2-4 Emergencia uno. Sin luz en calle del condominio.

Se emplea el cambio de un foco quemado que iluminaba la calle que une 8 de las 15 casas del condominio para los estacionamientos de cada vivienda.

En este punto el alumno inspeccionó la labor que hace el trabajador y notó que no se empleó todas las medidas de seguridad puesto que el trabajador no lleva puesto ningún arnés u otro elemento que le impida la caída de una altura superior a los 2 mts. La calidad del andamio no estuvo en buen estado por lo que el alumno informó de esto al supervisor de la obra. También fue registrado en la B.O. de la empresa.

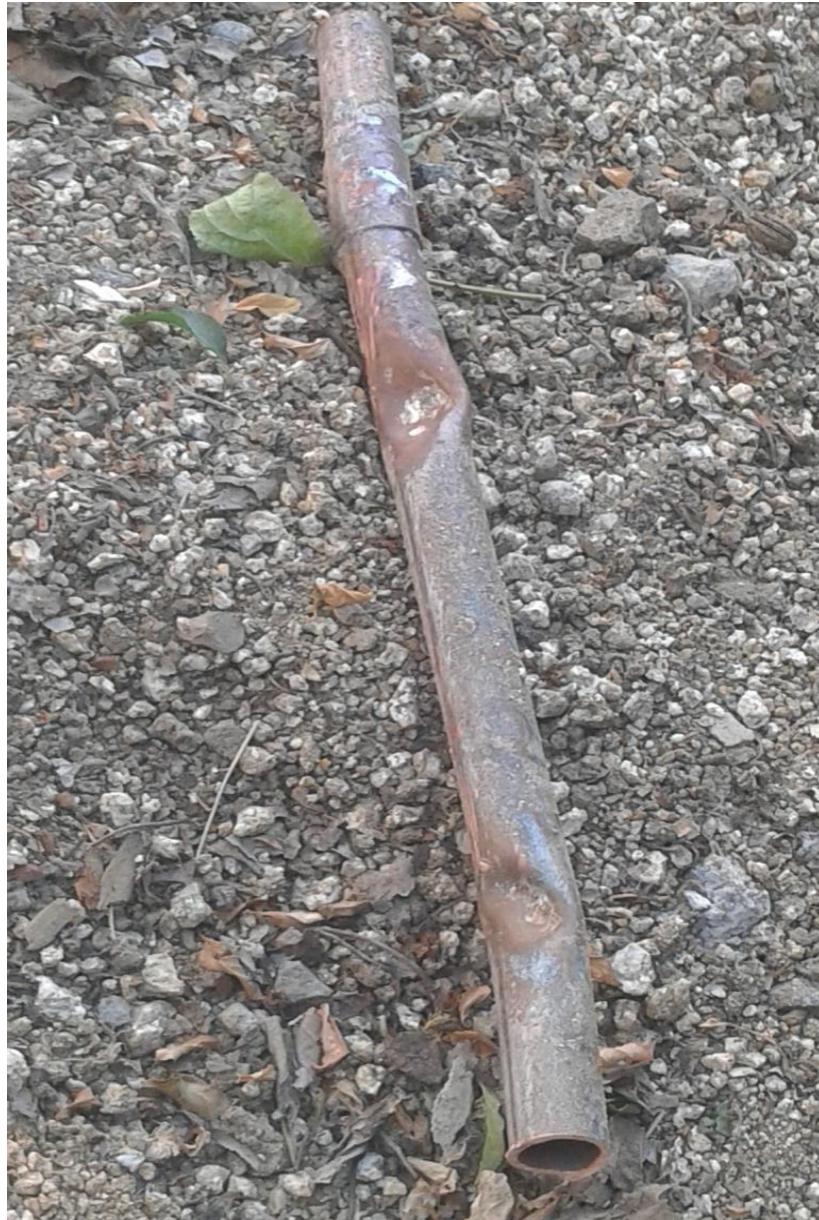
Figura 2-5. Emergencia dos. Cocina sin gas, por falla en el tubo de cobre.

Se abre paso en el patio de la casa con una pala, la tierra en donde se encuentra la cañería de gas para ver si hay algo que impida la buena fluidez del gas, y se limpia el lugar donde se encuentra el problema, por lo que se dio paso a una serie de medidas de prevención y seguridad para poder cambiar el elemento con fallas, cortando con una galleta apropiada y retirando el problema.

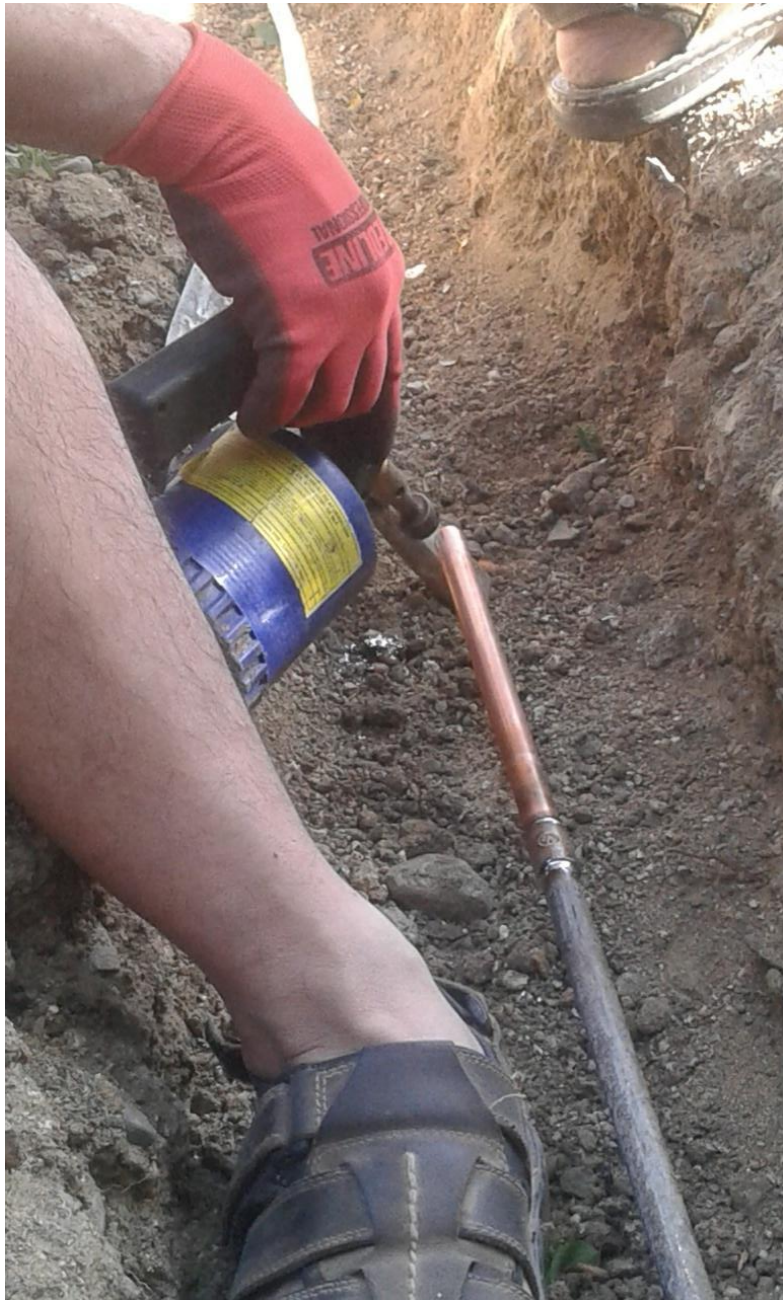
Figura 2-6. Cambio del tubo de cobre.

Se lima ambas caras del tubo de cobre y de la cañería cortada para darle prolijidad y buen sellado, se une a la cañería principal de gas con un tubo del mismo diámetro y con la unión de dos codos de cobre. La labor fundamental fue del sello de alambre de estaño fusionándolo con un soplete de propano para evitar fuga de gas fuera del hogar y así evitar daños mayores.

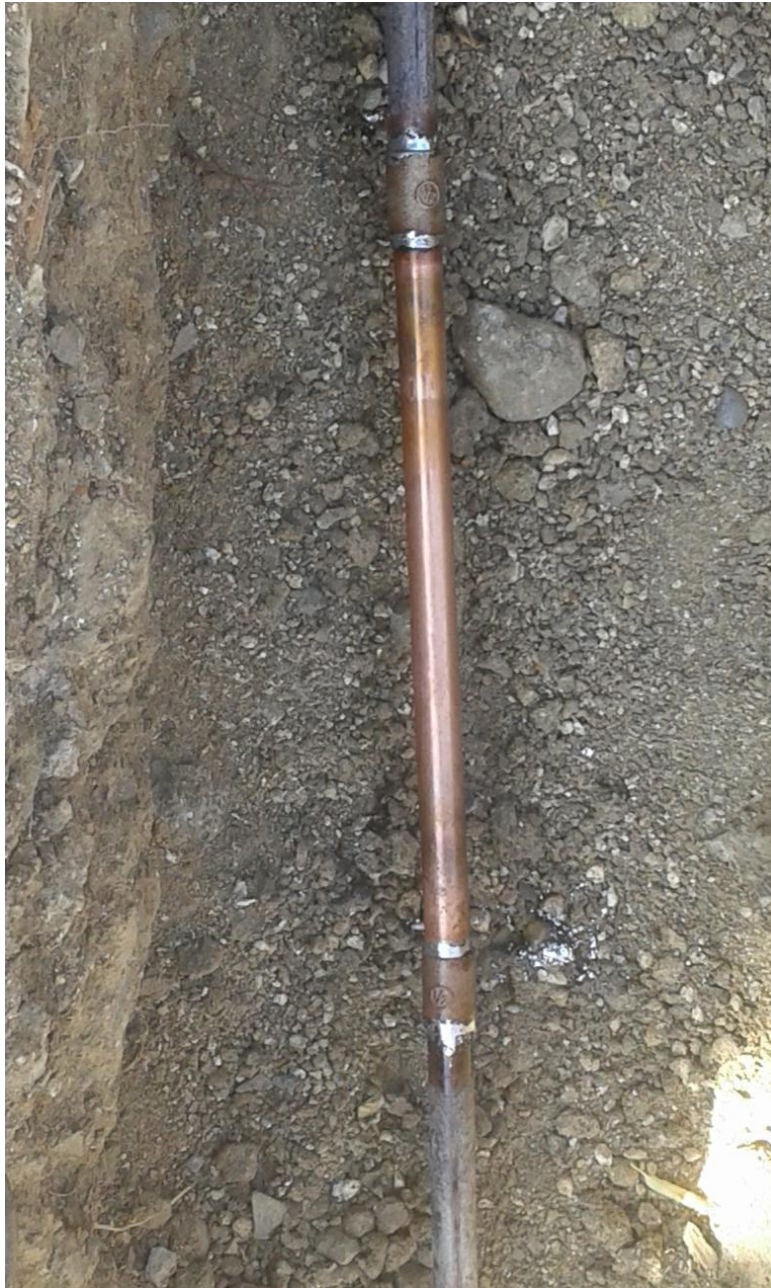
Figura 2-7. Trabajo realizado.

Cañería arreglada y revisada con las pruebas correspondientes. Este trabajo se realizó en 5 casas más puesto a que los maestros anteriores hicieron con el propósito de crear obstáculos para el dueño de la empresa.

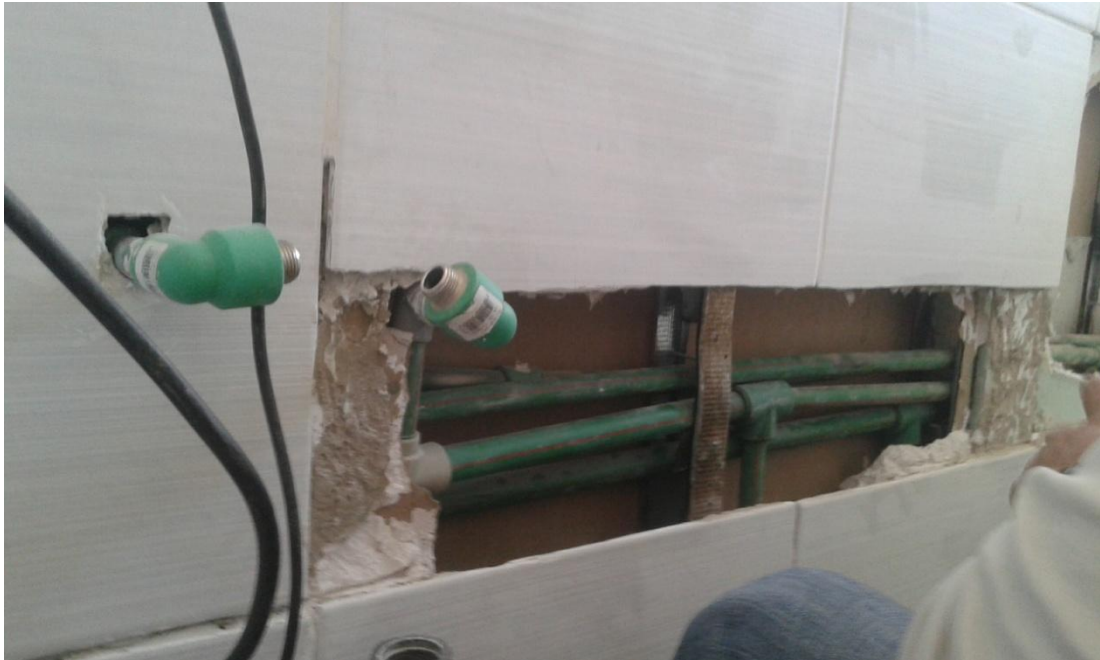
Figura 2-8. Emergencia tres. Sin agua en las uniones de llave y sin agua caliente.

Esta y otras 6 casas tuvieron el mismo problema, haciendo de esta emergencia la de más grande demora dentro del condominio dejando problemas con los dueños de casa que también tuvieron los mismos problemas.

Esto fue debido a un mal equipo de trabajo al momento de colocar las cañerías de agua, ya que fue mal intencionado en colocar mugre que impidiera el buen fluido del agua.

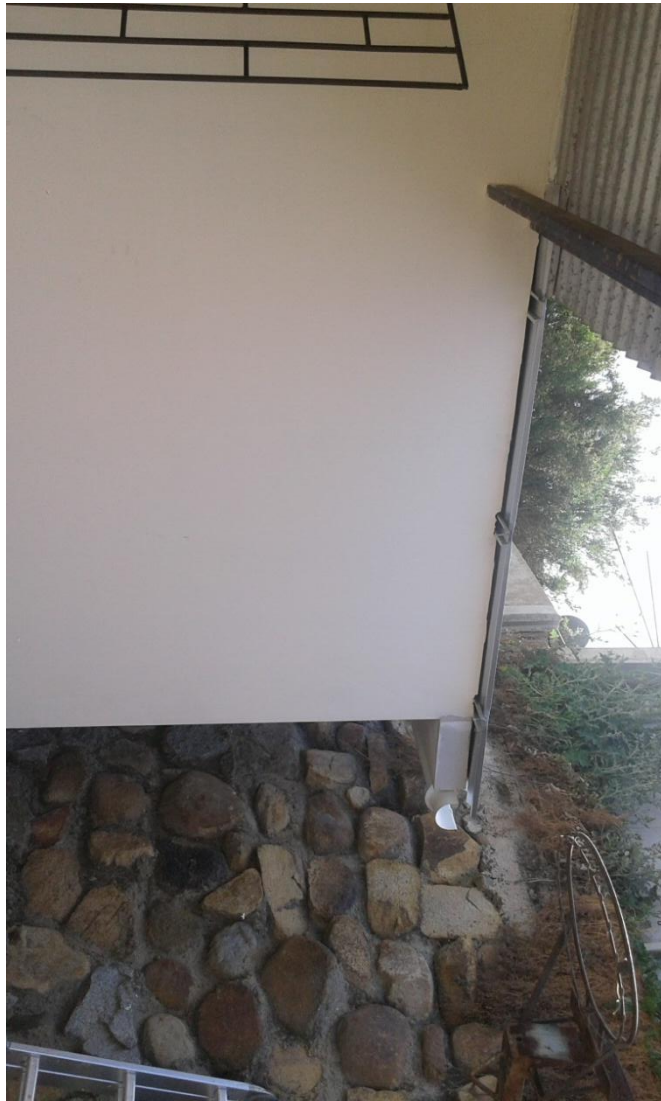
Figura 2-10: Pintura y canaletas.

El alumno en práctica debió mejorar la fachada externa con pintura para exterior y además la colocación de las canaletas de pvc poniendo una extensión para que pudiera coincidir con la caída de agua.

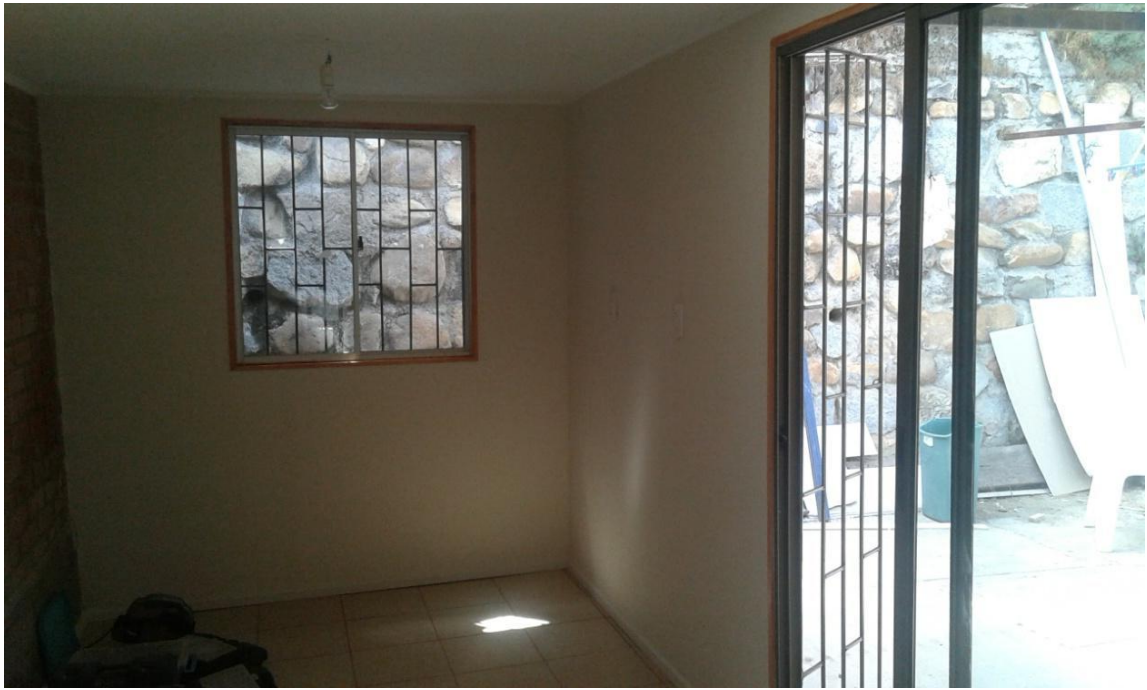
Figura 2-11. Fachada interior, ventana y piso de cerámica.

El alumno soldó las uniones de pernos de fierro de protección de la ventana con el cuerpo del muro, instaló las cerámicas del suelo con mortero para cerámicas y pintó la fachada interior y cielo con pintura blanca para interior.

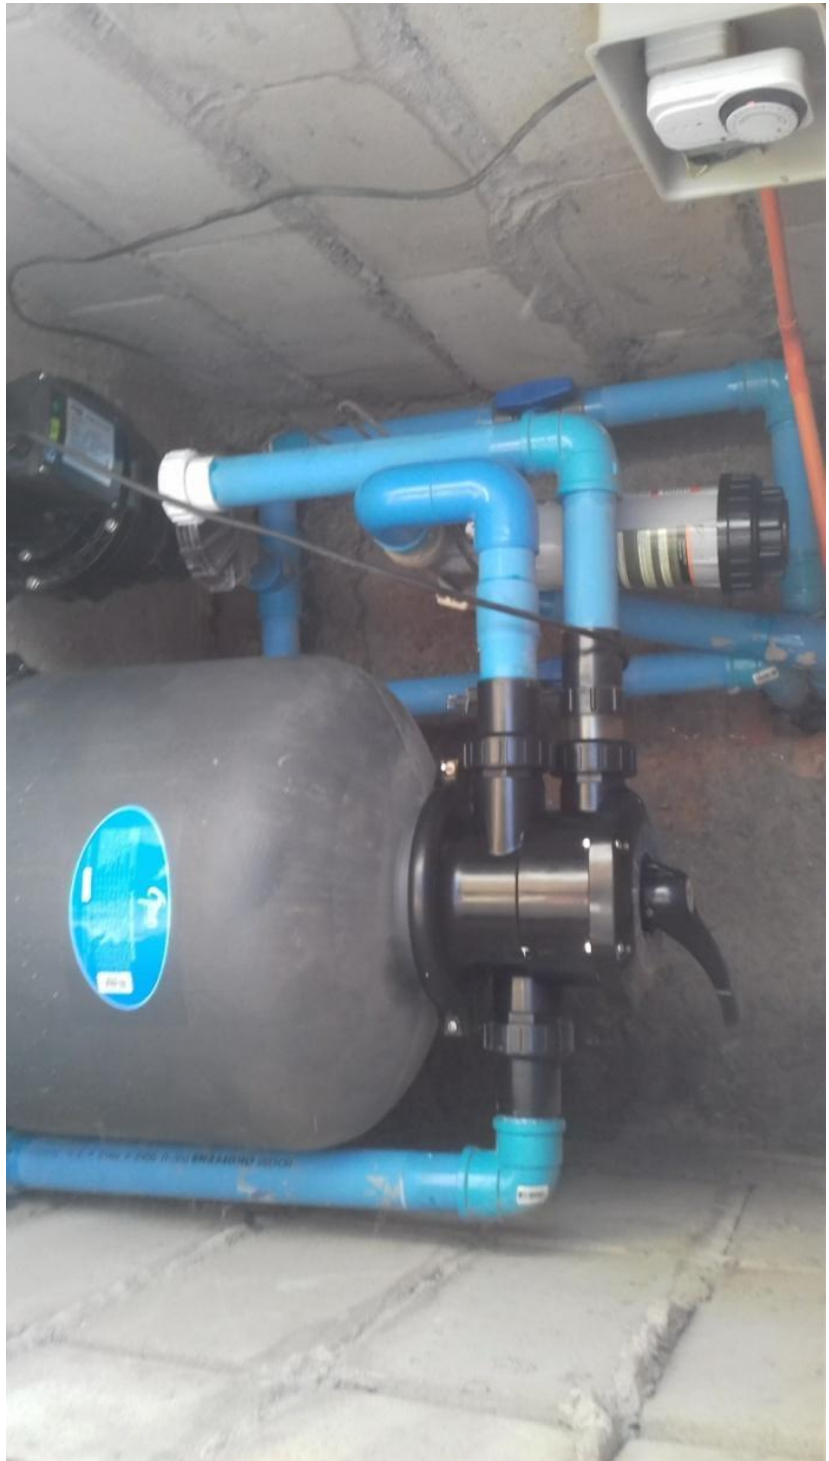
Figura 2-12. Mantenimiento bomba de piscina.

Los últimos trabajos que se alcanzó a realizar durante la pasantía fue la mantenimiento de un motor de piscina ubicado en una cabaña cerca de las playas de horcón, para ello solo se debió utilizar agua y encenderla para ver que no tuviese ninguna obstrucción y que funcione correctamente.

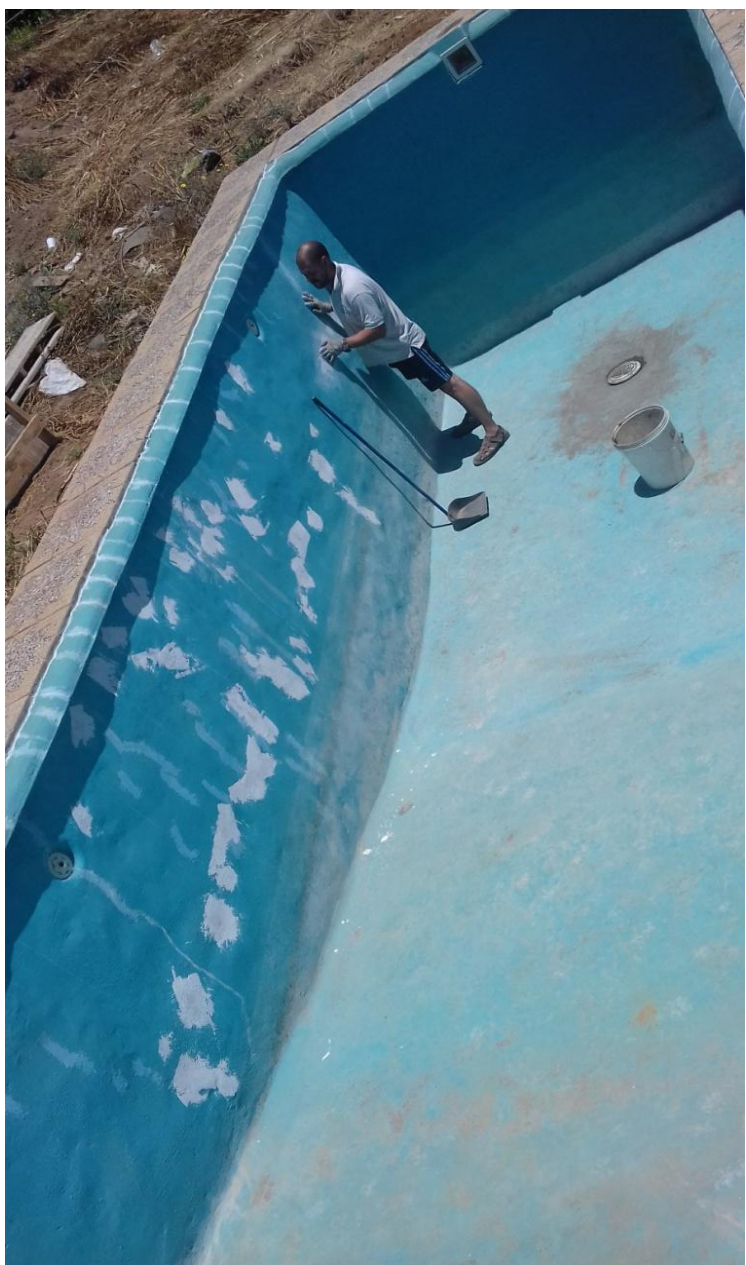
Figura 2-13. Limpieza y aseo.

Previo a todo trabajo fue la limpieza del sector y parchando los sectores agrietados para luego lijarlos y que queden superficialmente prolijos, luego se revisó la cantidad de área a pintar y sellar conociendo su medida con el fin de saber cuántos galones de pintura usar.

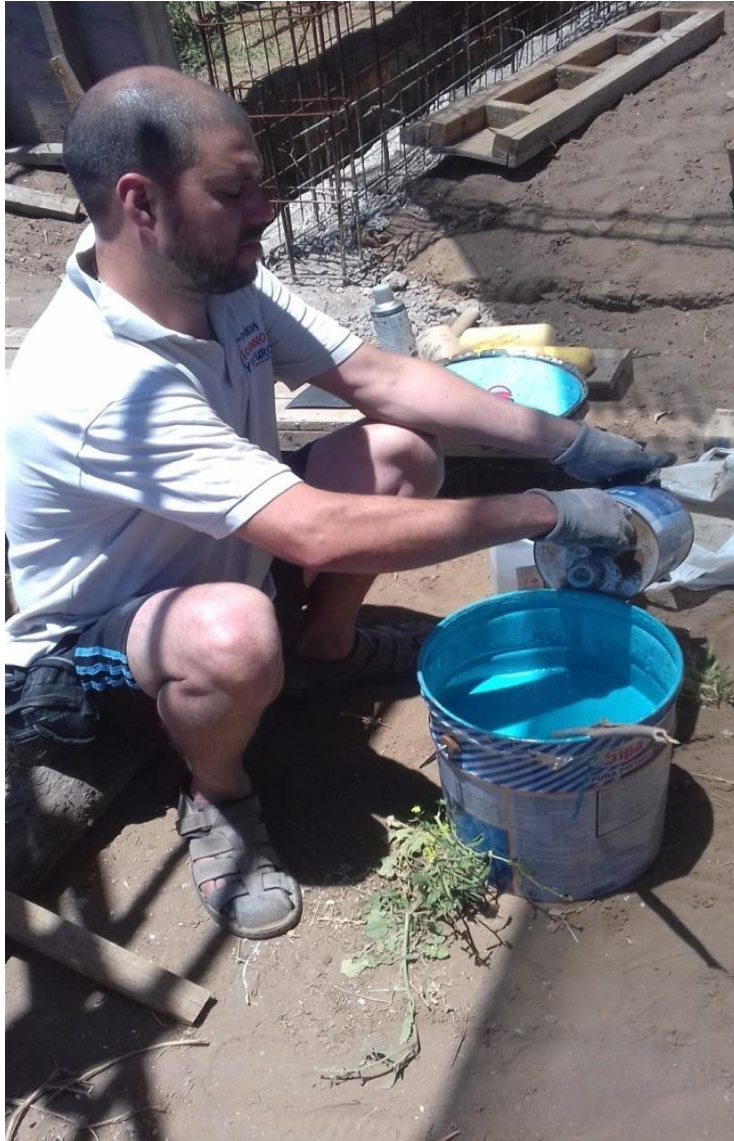
Figura 2-14. Mantenición piscina

Se realizó la mantención con pintura impermeable y de rápido secado puesto a que lleva una mezcla con aguarrás. Además de un sello para las grietas y bordes, con silicona blanca resistente al agua.
