**UNIVERSIDAD TÉCNICA FEDERICO SANTA MARÍA
SEDE VIÑA DEL MAR - JOSÉ MIGUEL CARRERA**

**MEJORA AL PROCESO DE PRODUCCIÓN DE RECUPERADO DE
PLÁSTICO, ENFOCADO EN TRITURADOR LINDNER EMPRESA
CAMBIASO S.A.**

Trabajo de titulación para optar al Título
Profesional de Ingeniero de Ejecución de
MANTENIMIENTO INDUSTRIAL

2019

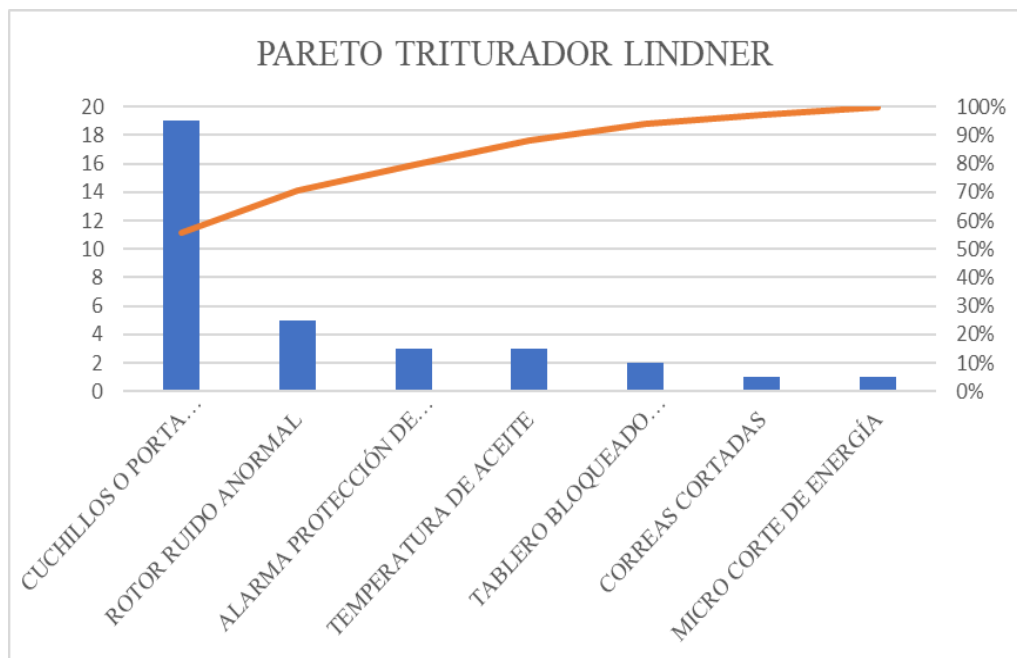
Gráfico 2-1. Diagrama de Pareto triturador lindner

Los componentes dentro del 20% más crítico y que están presentando un mayor gasto para la empresa, son los cuchillos y porta cuchillos, las cuales se deben atender en una primera instancia para bajar su tasa de fallas (ver tabla 2-3.)

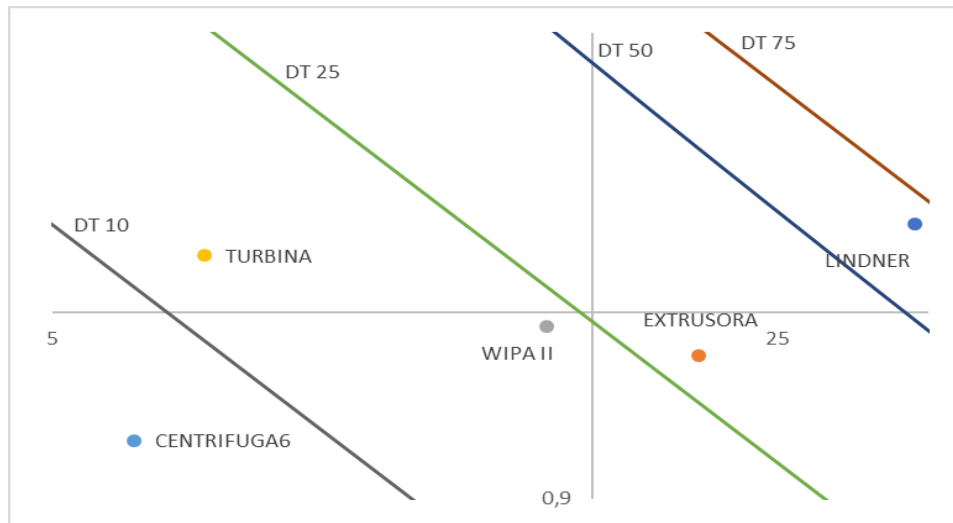
Gráfico 2-6. Diagrama Jack knife

La elaboración de este diagrama Jack knife pudo ser lograda por la obtención del MTTR y el N° de detenciones del registro de fallas de cada equipo de esta línea de producción en serie, y así poder obtener mediante este método los resultados que nos indican el equipo más crítico o crónico, lo cual se refleja en el siguiente diagrama. Podemos afirmar que el equipo a intervenir será el Triturador Lindner ubicado en el cuadrante de la zona crónica aguda.

Este análisis fue realizado gracias a la recopilación de datos obtenidos de la línea de producción en serie del área de recuperado de polietileno de la empresa Cambiasso S.A. En un período de muestreo de fallas de ocho meses. Podemos observar la concentración de detenciones de cada equipo que inevitablemente afectaron la disponibilidad del proceso (ver tabla 2-12.).

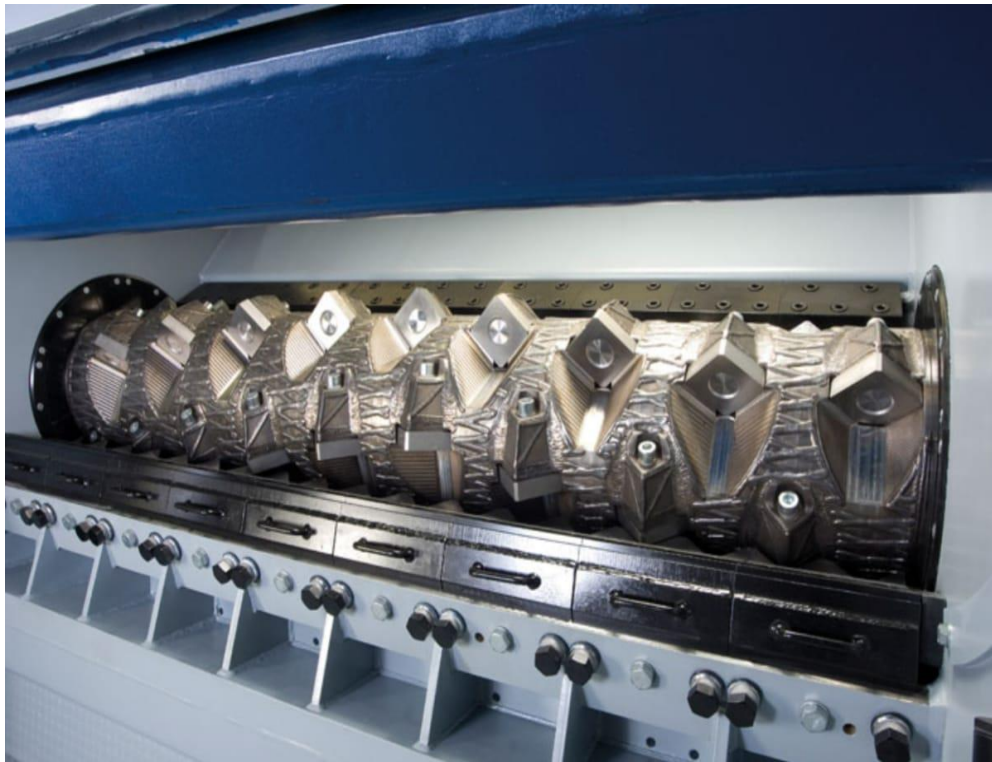
Figura 2-6. Rotor porta cuchillo móvil

Las mantenciones correctivas en este son más comunes de lo habitual en su gran mayoría cuchillos quebrados, criba doblada o correas cortadas. Estos tipos de fallas

ocurren por la introducción de objetos no correspondientes (trozos metálicos) al proceso, cayendo dentro de la tolva del triturador e interponiéndose entre el rotor con cuchillos rotatorios y los cuchillos fijos, Produciendo una detención no deseada, un atascamiento del rotor o una rotura de los cuchillos.

La alta calidad de los componentes proporciona una larga duración, sin embargo, las cuchillas altamente resistentes al desgaste pueden sufrir desprendimientos de sus bordes, este cuchillo debido a su forma geométrica tiene la cualidad de adoptar las cuatro posiciones de su figura, para así extender su vida útil, sin embargo cuando el daño es irreversible se debe reemplazar el cuchillo, estos trabajos se pueden realizar eficazmente gracias al inmejorable acceso a los cuchillos y componentes a través de la tapa de mantenimiento hidráulica.
