UNIVERSIDAD TÉCNICA FEDERICO SANTA MARIA
SEDE VIÑA DEL MAR – JOSÉ MIGUEL CARRERA

INFORME DE PASANTÍA EN EMPRESA DE CONSTRUCCION,
CONSTRUCTORA VICONSA LIMITADA.

Trabajo de Titulación para optar
Al Título de Técnico Universitario
En CONSTRUCCIÓN

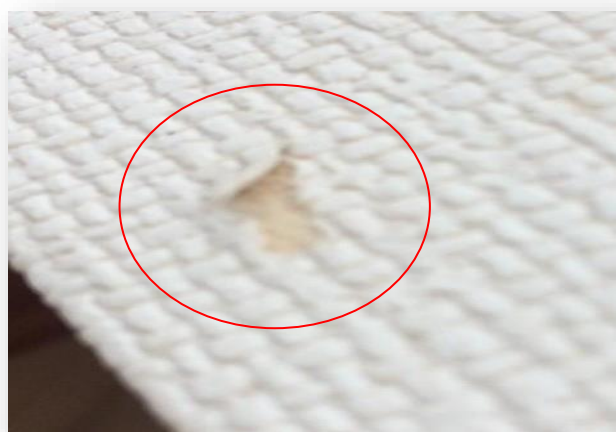
Fuente: Registro Viconsá Limitada.
Figura 2-1. Papel decomural picado.

En este caso la solución que se le da a este tipo de problemas es la más común en el papel, porque, no es tan invasivo. Esta viene siendo cortar el borde de la picadura, sacar el papel dañado y volver a colocar un papel nuevo. Este se pega con METYLAN, pero tiene que tener el mismo tono y diseño, una vez que este papel está colocado hay que pasar un rodillo pequeño para que el papel se ajuste a su vez hay que percatarse que las uniones queden en buen estado.

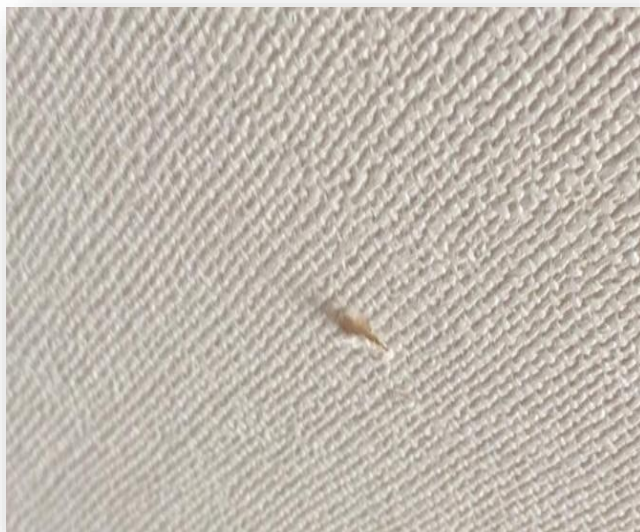
Fuente: Registro Viconsá Limitada.
Figura 2-2. Piquete en papel decomural

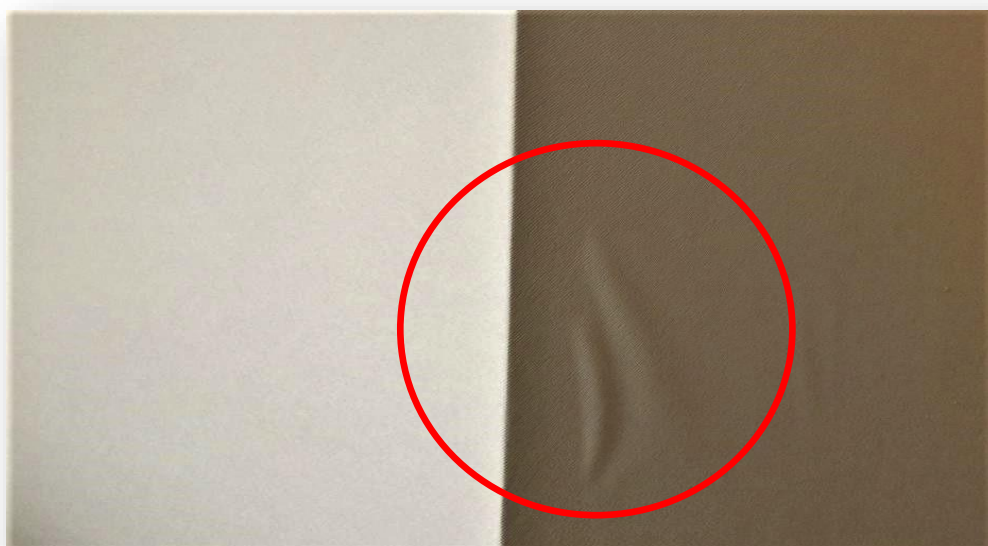
Algunas veces el papel soplado después de la reparación, se vuelve a soplar, esto es debido a que la superficie en que está pegado, no está completamente uniforme o pareja y para solucionarlo, es necesario remover el papel dañado y colocar un nuevo paño completo.

Fuente: Registro Viconsá Limitada.
Figura 2-3 Papel decomural soplado.

La solución a esto es inyectar con una jeringa un pegamento llamado METYLAN dentro de la parte en que tenga el defecto, el cual es un pegamento especial para papel decomural, posteriormente a esto, con una paleta de plástico o rodillo duro, esparcirlo por todo el papel soplado.

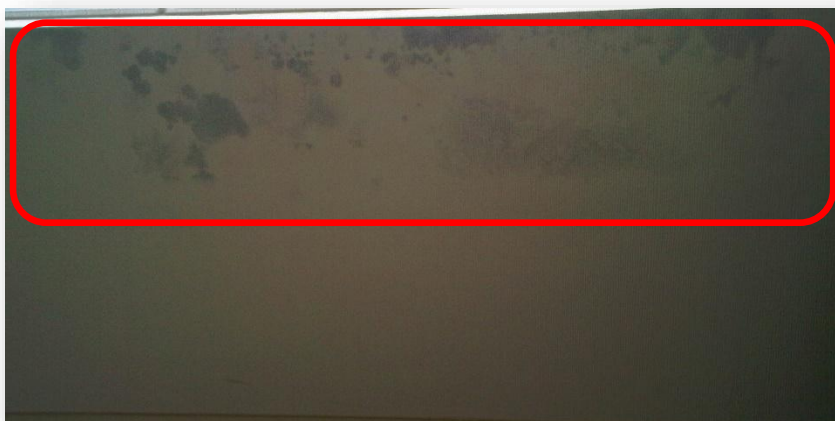
Fuente: Registro Viconsal Limitada.
Figura 2-4 Hongos en papel decomural.

Cuando nos encontramos con hongos en papel procedemos a levantar el papel completo, eliminar el hongo con ácido muriático o cloro, esto se deja ventilando 24 horas. Cuando se tiene el muro totalmente libre de hongo se observa si sufrió algún daño la superficie y si se encuentra algún daño como, sello de muro deficiente (pasta, muro u óleo) esto se soluciona aplicando masilla mágica, luego de esto se lija para poder aplicar el óleo y una vez estando listo ésto, se vuelve a colocar papel decomural en la superficie, que en este caso fue arpillera blanco 280 g Lv2, dedap Ducasse.

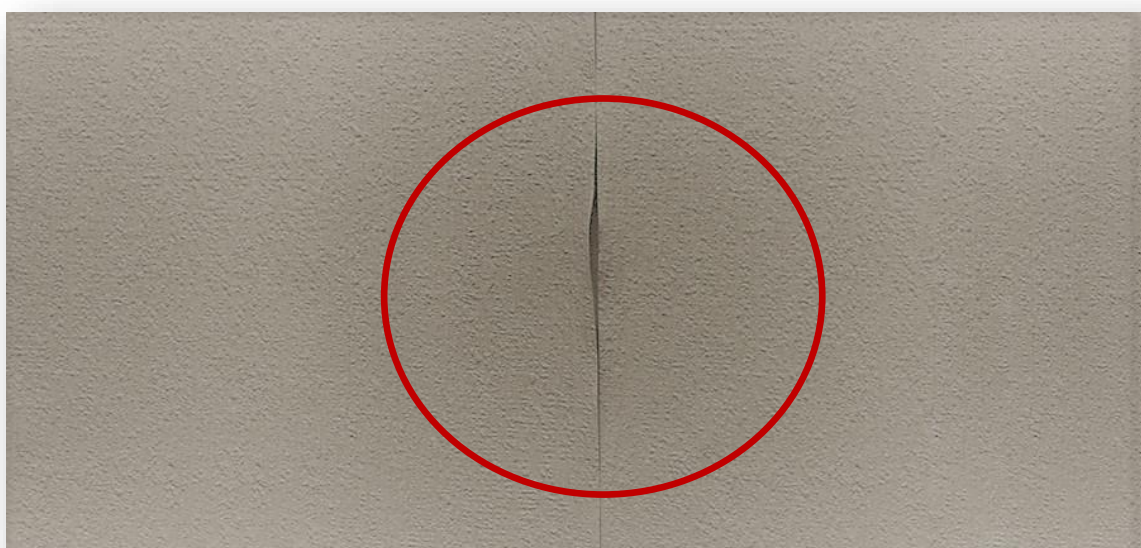
Fuente: Registro Viconsal Limitada.
Figura 2-5 uniones deficientes en papel decomural

Frente a este tipo de problemas la solución consiste en aplicar pegamento METYLAN a la unión deficiente y luego se pasa un rodillo pequeño para que la unión se junte.

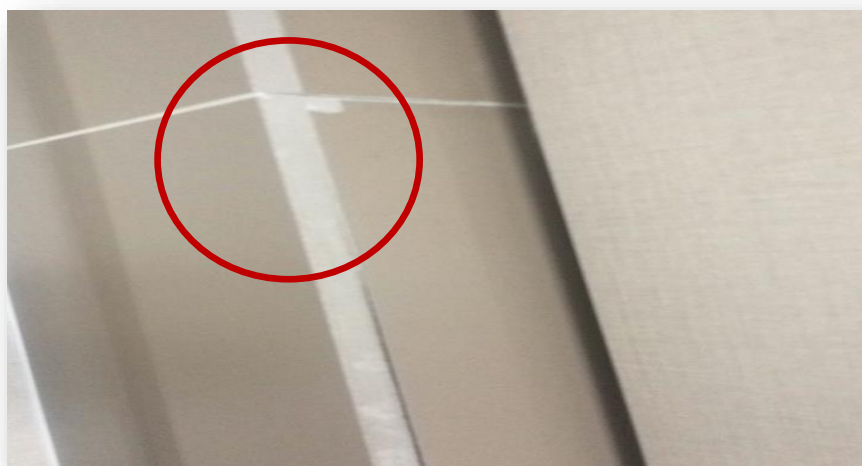
Fuente: Registro Viconsá Limitada.
Figura 2-7 Cerámica picada.

Muchas veces pueden ser mejoradas con masilla mágica y posteriormente se le es aplicado esmalte del tono del cerámico. Si no se encuentra la solución, es necesario cambiar la palmeta. Para un óptimo cambio de palmeta se comenzaba por raspar el fragüe alrededor de la palmeta que se encontraba en mal estado, esto sirve para no dañar las palmetas de sus lados, luego de esto se golpeaba en el centro con la intención de romperla para posterior a esto raspar todo el Beckron pegado que esta tenia, posteriormente se deja la loza liza para una próxima instalación de una palmeta nueva.

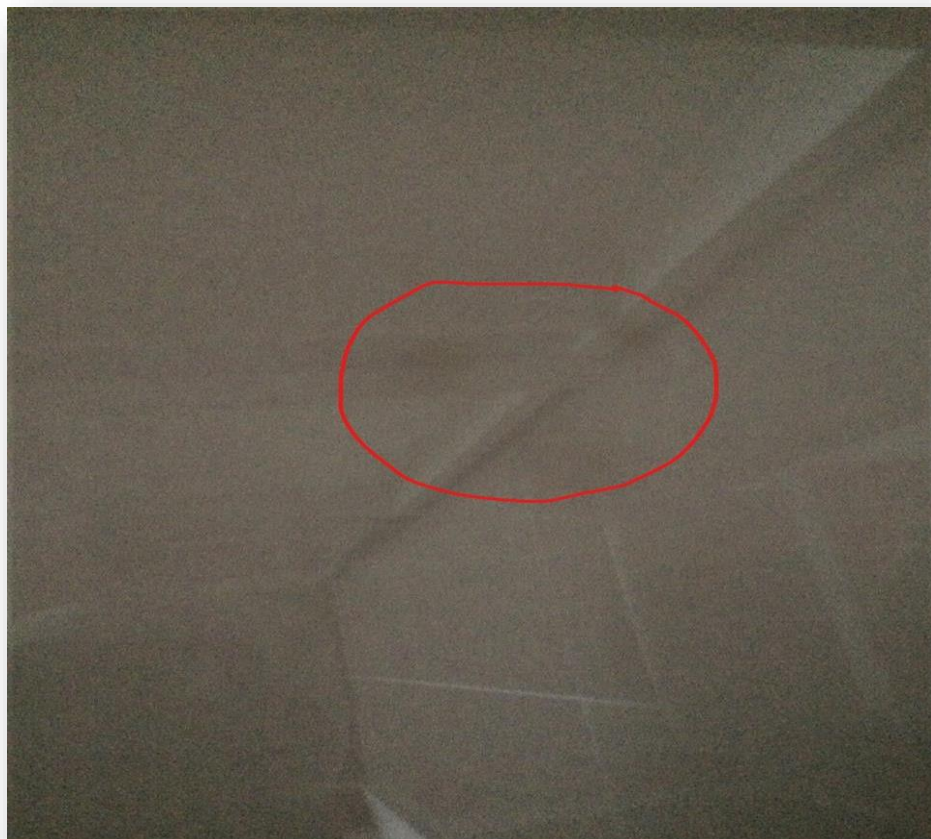
El problema más grave, fue encontrado en las palmetas de las cocinas, dentro de la palmeta había una mancha, luego de intentar limpiarla con Cif, diluyente, y hasta ácido muriático, su solución fue aplicarle calor constante, luego de unos 30 minutos de la palmeta expuesta al calor, la mancha era removida.

Fuente: Registro Viconsa Limitada.
Figura 2-11 manchas internas en palmeta

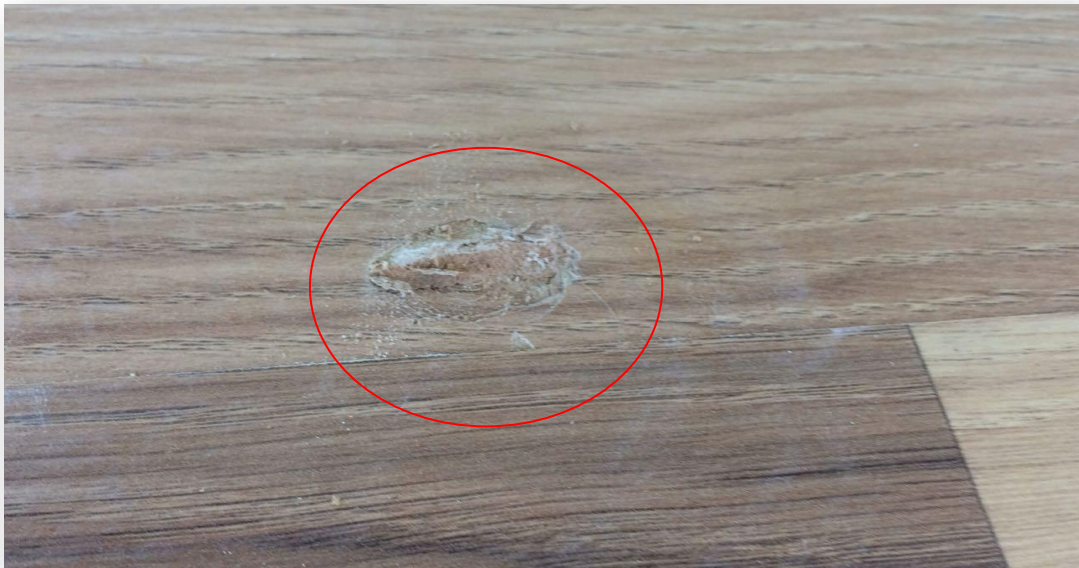
Fuente: Registro Viconsá Limitada.
Figura 2-12 Piso Flotante picado

Eran mejoradas las picaduras con masilla mágica para luego con diferentes tipos de barniz o esmaltes llegar al tono de la palmeta de piso flotante.

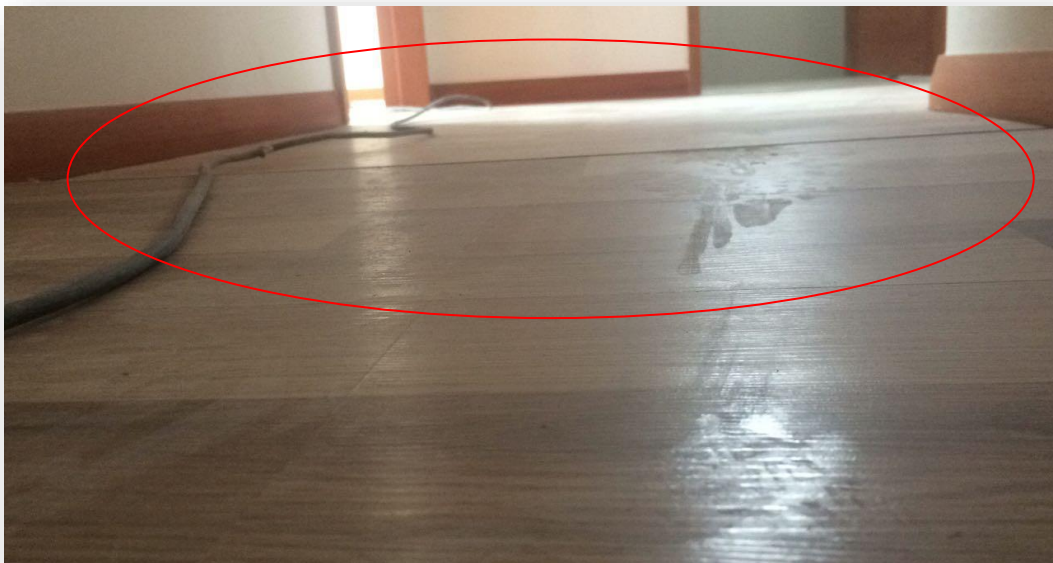
Fuente: Registro Viconsá Limitada.
Figura 2-13 Abertura entre uniones piso flotante

Cuando se encontraban aberturas entre las uniones se sacaban las palmetas para poder acomodar el piso flotante como corresponde.

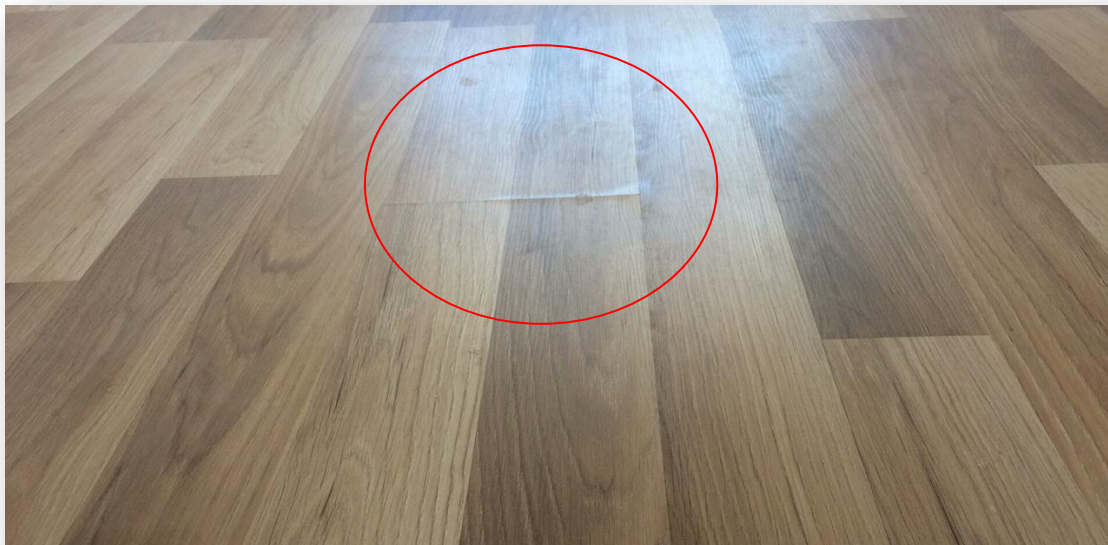
Fuente: Registro Viconsal Limitada.
Figura 2-14 Piso flotante hinchado

Se procedía a sacar todo el piso para poder dejar ventilando la superficie, luego de esto procedemos a colocar la espuma niveladora, para posterior a esto colocar el piso flotante nuevo. Dentro de toda la pasantía me toco un piso flotante que estaba completamente desnivelado y para su solución, procedimos a sacar por completo el piso, para poder nivelar el piso con un mortero nivelador compuesto por agua, arena, cemento y un puente adherente para el piso (Sika látex) este fue dejado secando 72 horas para poder instalar el piso flotante nuevamente.

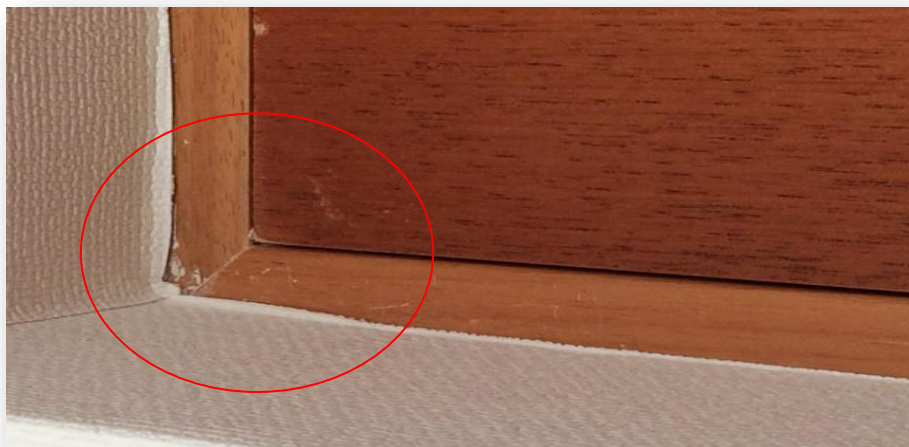
Este problema es uno de los más comunes dentro de la obra, eran encontrados en uniones de papel con ventanas, ventanas con muros, WC con pisos, cubierta de cuarzo con cerámica, etc. Su solución consta en remover completamente el sello antiguo, totalmente removido el sello deficiente que tenía se procedía con una espátula a sacar los residuos mas pegados, para luego volver a ser sellado de una manera optima con silicona pintable o con silicona con fungicida, esto dependiendo el lugar donde se debía sellar.

Fuente: Registro Viconsal Limitada.
Figura 2-15 Sellos deficientes en madera

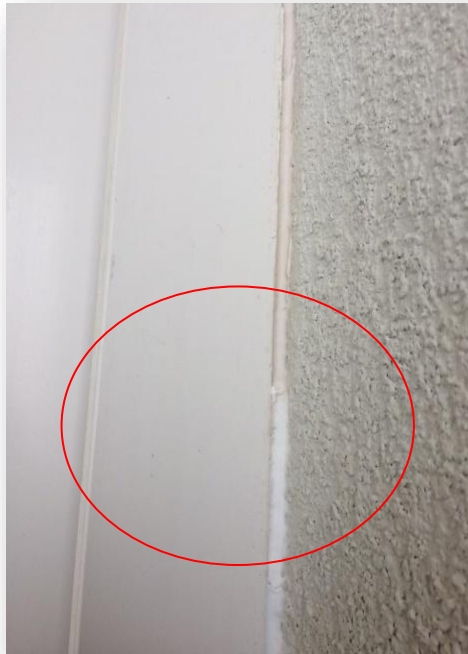
Fuente: Registro Viconsal Limitada.
Figura 2-16 Sellos deficientes en uniones muro ventana.

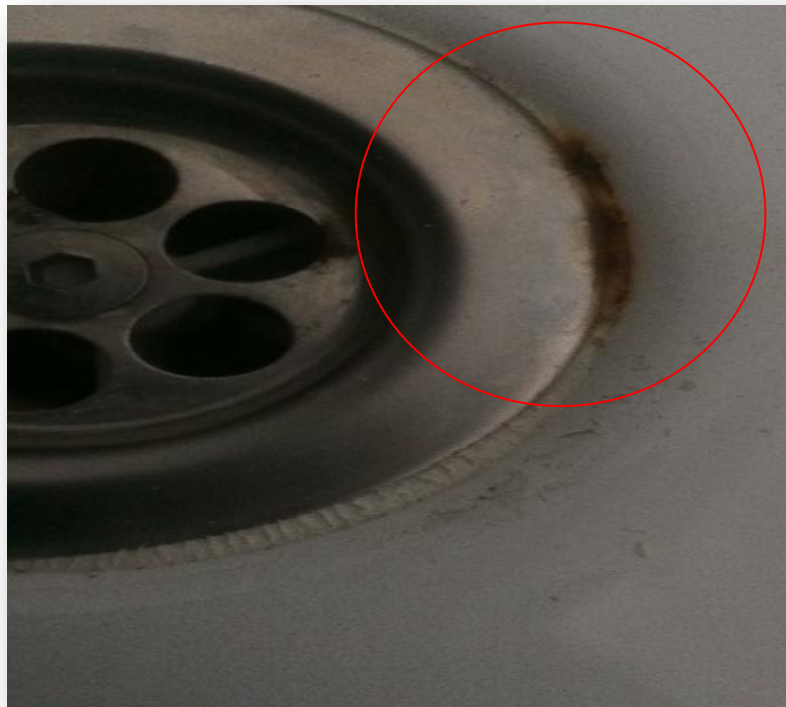
El problema más común dentro de las tinas es el óxido que se produce dentro de éstas, dependiendo de la profundidad que este tenga en el material, es el proceso que se utilizaba, al ser superficial se sacaba el óxido con una combinación entre Cif con diluyente, ya al ser ms profunda la mancha de oxido, Se raspa con una lija para fierro hasta llegar al metal, luego de esto, se aplica masilla mágica para eliminar los excesos se lija nuevamente y luego se aplica un esmalte epóxido blanco para llegar al color de la tina.

Fuente: Registro Viconsal Limitada.
Figura 2-17 Oxido en tina.

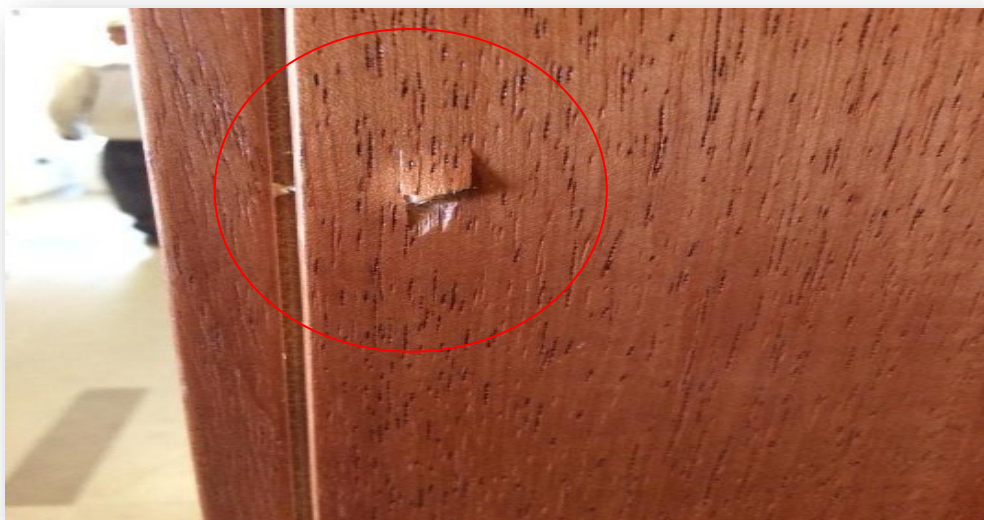
Fuente: Registro Viconsá Limitada.
 Figura 2-20 piquetes en puerta.

Cuando se encontraban rayas en las puertas, el trabajo era a cargo de los restauradores de madera y el procedimiento para mejorar estas, era lijar la puerta en el lugar del defecto para así poderlo eliminar o disminuir luego de esto se le ponía barniz nuevamente a una temperatura cálida.

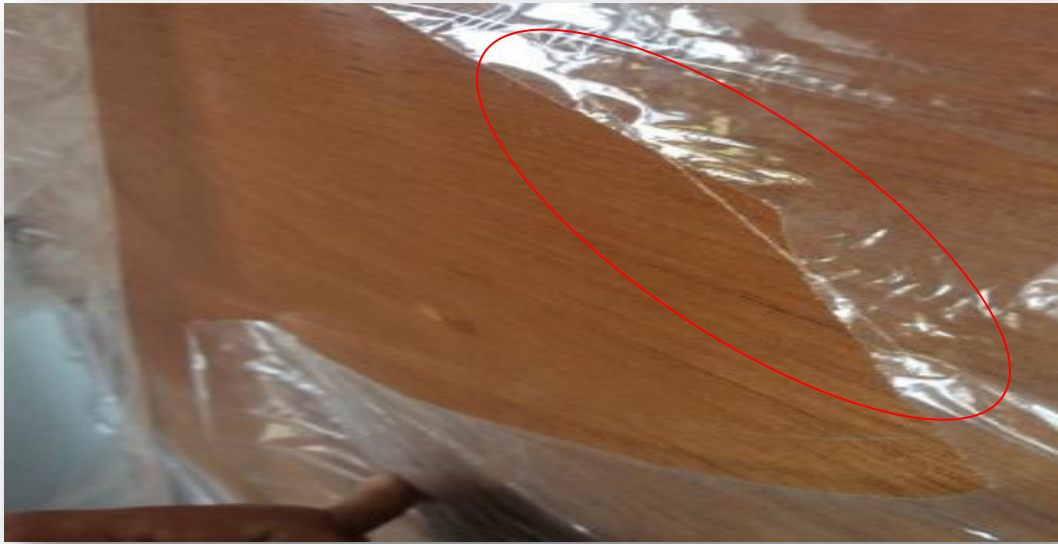
Fuente: Registro Viconsal Limitada.
Figura 2-21 Rayas en puerta.

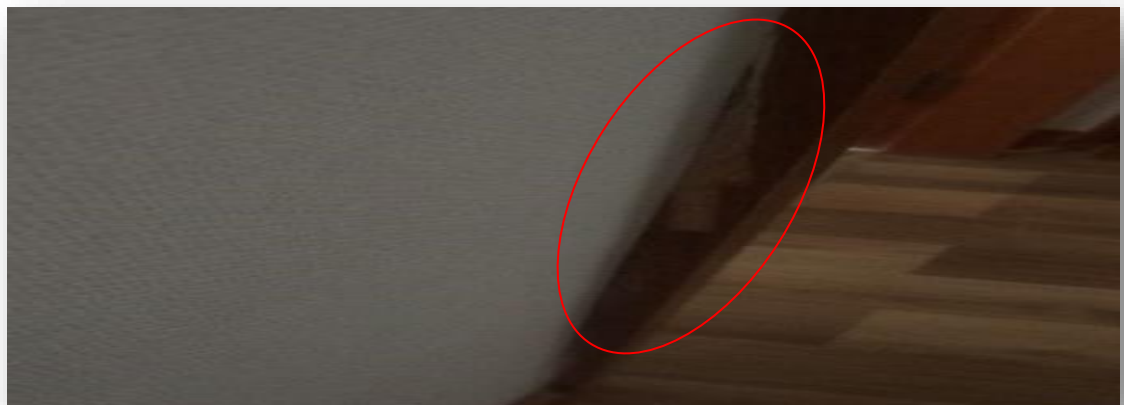
Fuente: Registro Viconsal Limitada.
Figura 2-22 Enchapes roto en centro de puertas

Cada vez que se veía un enchape en mal estado, era mandado de inmediato a ser reparado, esto consistía en la aplicación de calor para así ser removido con una espátula, ya sacado el enchape dañado, se lijaba la superficie para eliminar cualquier residuo de pegamento, seguido de esto se le coloca un enchape nuevo, poniéndole pegamento Agorex en su totalidad y luego quitándole los excesos con una lija fina. (Cabe recordar que es el mismo procedimiento en puertas y en marcos de estas mismas).

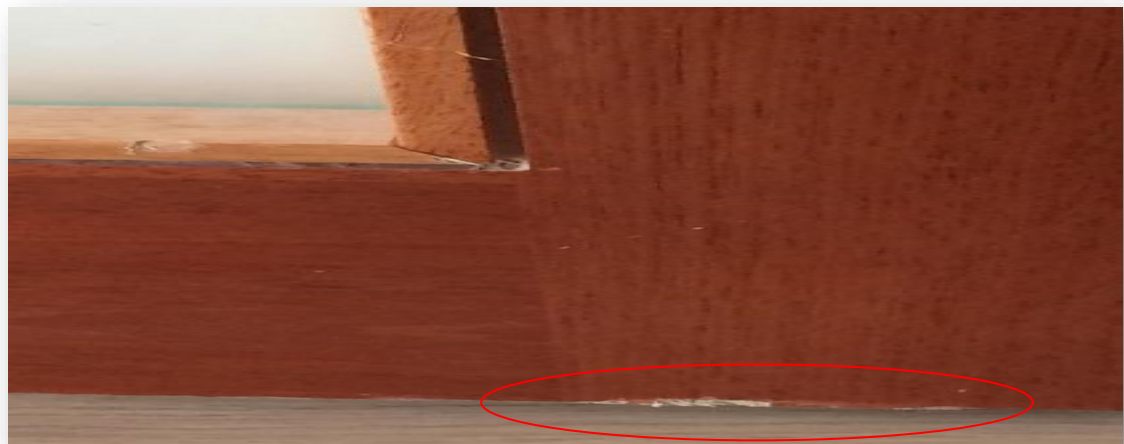
Fuente: Registro Viconsal Limitada.
Figura 2-23 Enchapes defectuoso en puerta

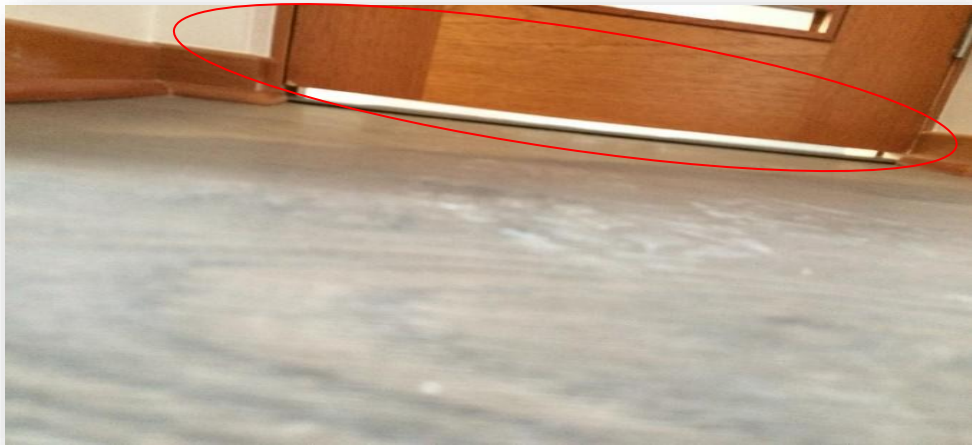
Un detalle grave dentro del trabajo y que tenía que ver con las puertas, era el rasgo de estas mismas, estas tenían que tener un mismo nivel y que no se generara una distancia muy amplia entre el suelo y las puertas que ya estaban colocadas.

Fuente: Registro Viconsá Limitada.
Figura 2-24 Puertas cortas.

La solución a este detalle era cepillar las puertas si es que el rasgo era muy pequeño, y si era muy grande se tenía que agregar un pequeño trozo de madera, el cual luego se tendría que volver a enchapar para generar un trabajo prolijo y sin detalles.

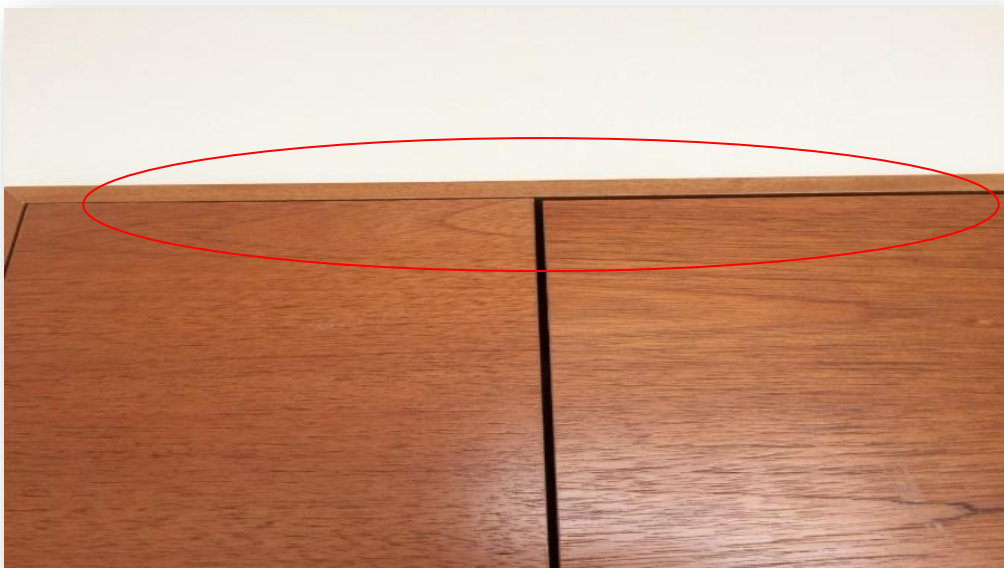
Fuente: Registro Viconsá Limitada
Figura 2-25 diferencia de rasgos.

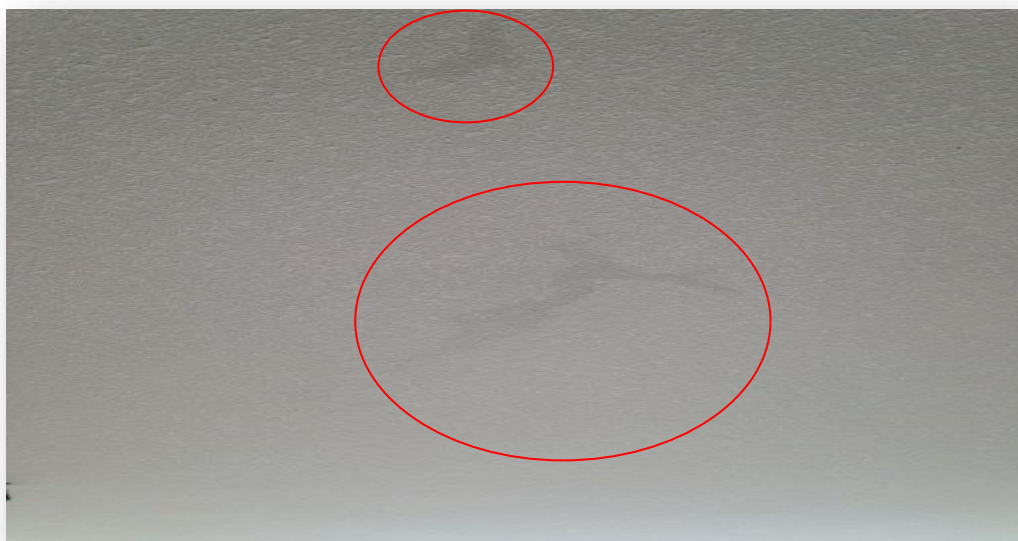
Fuente: Registro Viconsal Limitada.
Figura 2-26 Manchas en el cielo.

En los cielos nos encontramos con grietas, o manchas de diferentes tipo los cuales tenías que ser correctamente arreglados, el procedimiento adecuado para las grietas era lijar la superficie dañada, para luego empastar las grietas con pasta muro, se le otorga un secado más rápido a la pasta muro aplicándole calor, ya fuese con una maquina llamada “dragón” o con un foco de alógeno posterior a esto, se debe lijar para así aplicar losalin nuevamente con un compresor.

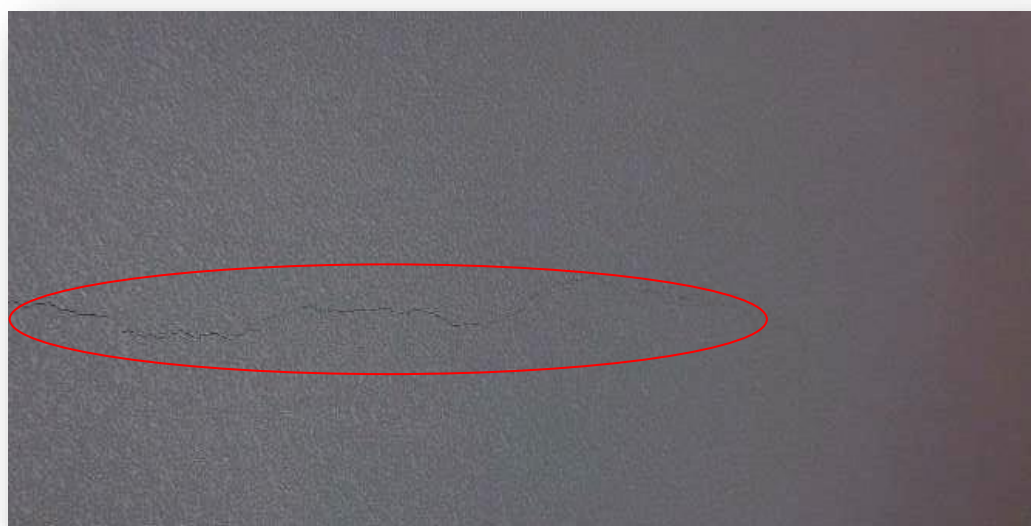
Fuente: Registro Viconsal Limitada.
Figura 2-27 grieta en cielo.

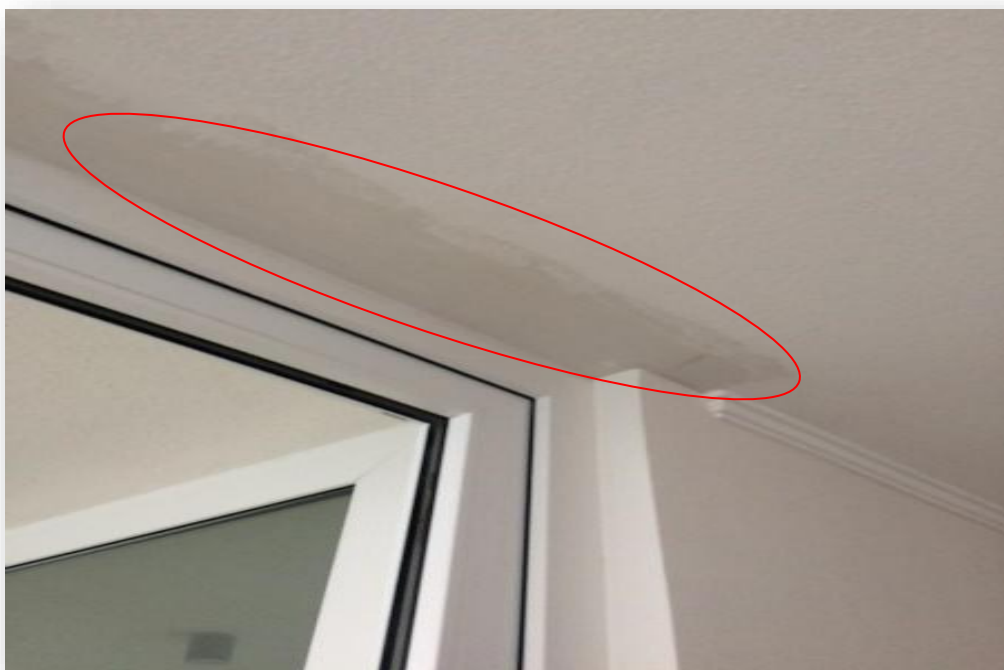
Muchas veces dentro de la obra nos encontramos con la falta de losalin en algunos espacios específicos, estos eran debido al retraso de alguna partida, ya sea de ventanas o de algún tipo de detalle eléctrico.

Fuente: Registro Viconsá Limitada.
Figura 2-28 Falta de losalin.

Para el arreglo o solución de esta tarea era preciso lijar y empastar la superficie que aun no estaba tratada, para luego de aquello, pintar con un esmalte blanco que disminuirá la diferencia de tonos que se genera por los rayos del sol, se culmina tapando con polietinailon los muros y cartón el suelo, para así, al momento de pintar con el compresor, no dañar ninguna superficie con el losalin lanzado.

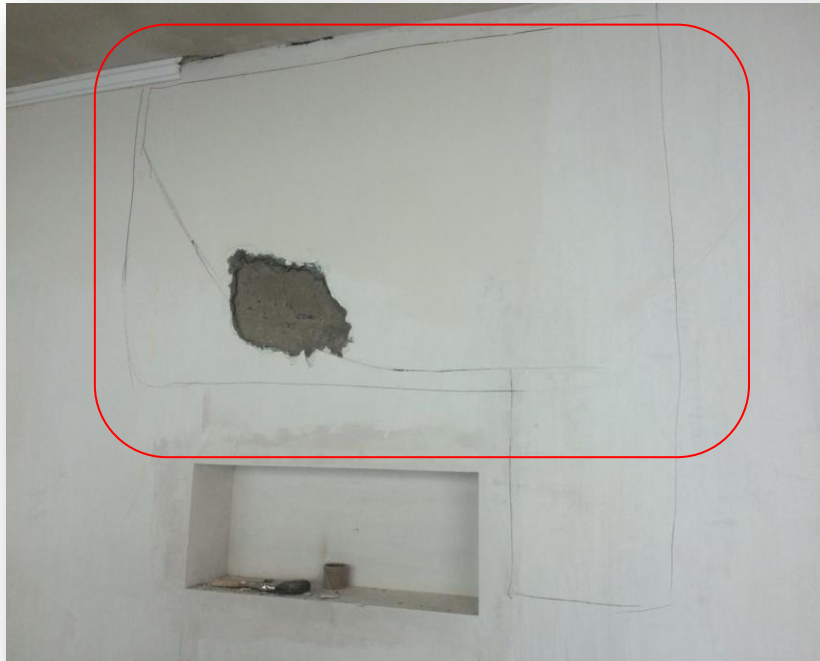
Muchas veces en los muros nos encontramos con grietas, malas uniones, malas terminaciones o muros soplados, este último detalle fue encontrado en la pasantía en un muro divisorio entre el living y la cocina.

Fuente: Registro Viconsal Limitada.
Figura 2-29 muro soplado.

Su solución fue golpear con un martillo de goma una determinada área, ya encontrada toda la parte soplada se delimito dibujando con un lápiz una línea que mostrara donde se debía picar, luego de picar el muro, se le aplico una gran capa de yeso, para así dejar bien tratado el muro y sin ningún detalle que se pudiese apreciar a la vista.

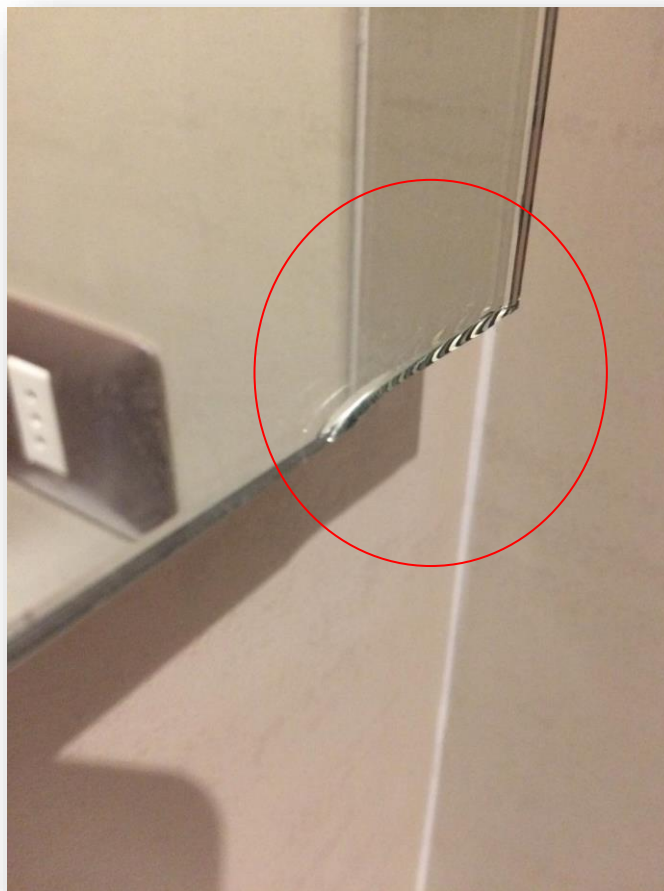
Fuente: Registro Viconsal Limitada.
Figura 2-31 Espejo roto
