UNIVERSIDAD TÉCNICA FEDERICO SANTA MARÍA

"Propuesta de implementación de un plan de mantenimiento a planta de osmosis inversa"

Trabajo de Titulación para optar al
Título Profesional de Ingeniero de
Ejecución en Mantenimiento Industrial.

2018

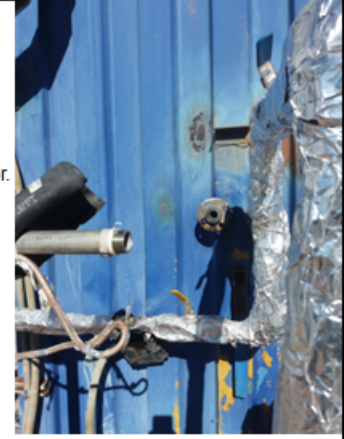
- Se informa a supervisión Veolia.
- Se informa a Jefe de campamento CMM.
- Se solicita apoyo personal eléctrico para reestablecer cinta calefactora.
- Se procede a descongelamiento de línea.

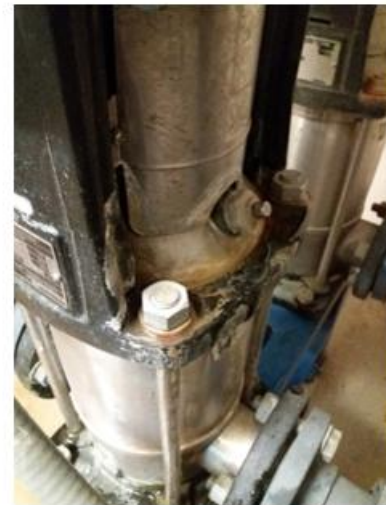
- Se informa a supervisión Veolia.
- Se informa a Jefe de campamento CMM.
- Se informa a Dep. de calidad ESS.

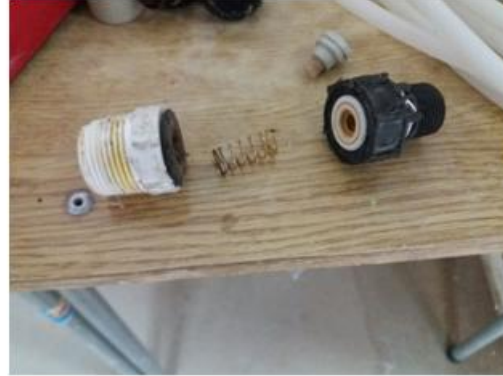
- Se informa a supervisión Veolia de esta falla.
- Se informa a Jefe de campamento CMM.
- Se cambia un inyector nuevo.
- Medición de agua por alto concentración de Arsénico.
- Se informa a Calidad ESS.

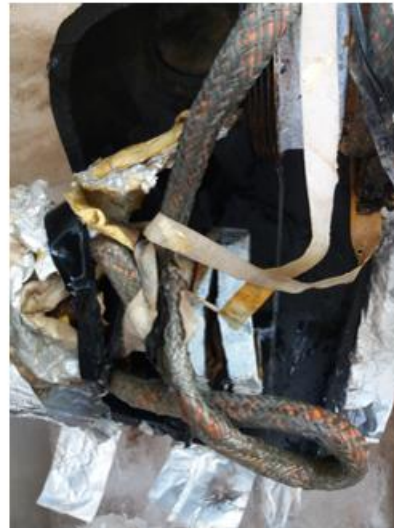
- Se informa a supervisión Veolia de esta falla.
- Se informa a Jefe de campamento CMM.
