**UNIVERSIDAD TÉCNICA FEDERICO SANTA MARÍA**  
**SEDE VIÑA DEL MAR – JOSÉ MIGUEL CARRERA**

**RESTAURACIÓN DE MÁQUINA LIMADORA DE LA EMPRESA**  
**“METALGALL”**

Trabajo de Titulación para optar al Título de  
Técnico Universitario en MECÁNICA  
INDUSTRIAL

**2017**

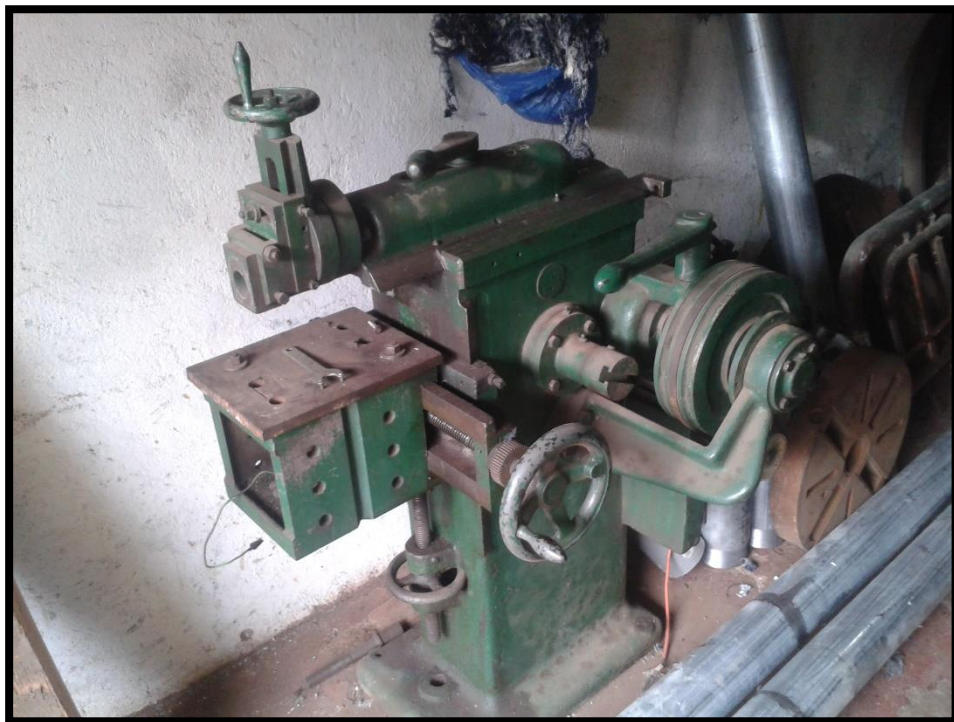
Generalmente, antes de cualquier reparación, se debe analizar el componente o equipo a reparar para poder verificar su estado actual, en nuestro caso, se realizó una inspección visual en la parte exterior de la limadora antes de proceder a desarmar la máquina. En esta inspección se pudo observar la falta de un interruptor de encendido/apagado, provocando que la máquina empiece a funcionar cuando se enchufa a la corriente. También se pudo observar la falta de dos componentes esenciales para el proceso de mecanizado, los que son el sistema de avance automático de la mesa y el portaherramientas. Además se observó la presencia de óxido en las guías por donde se mueve la mesa de trabajo y en las del carnero.

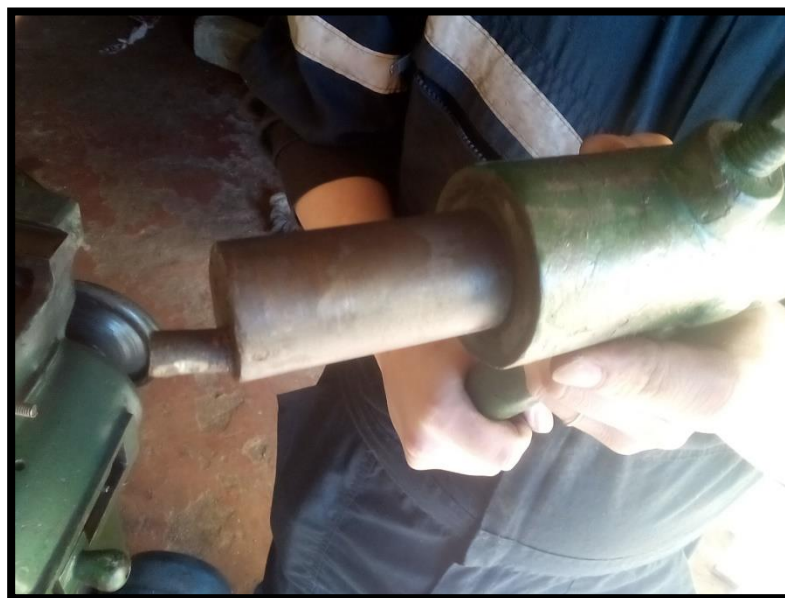
La palanca que activa este sistema (apretando o separando al tambor cónico de la polea de tres vías), tiene un pivote cilíndrico excéntrico al eje de la palanca, el cual se encontraba desviado  $10^\circ$  con respecto a la base del pivote, producto de esfuerzos elevados.

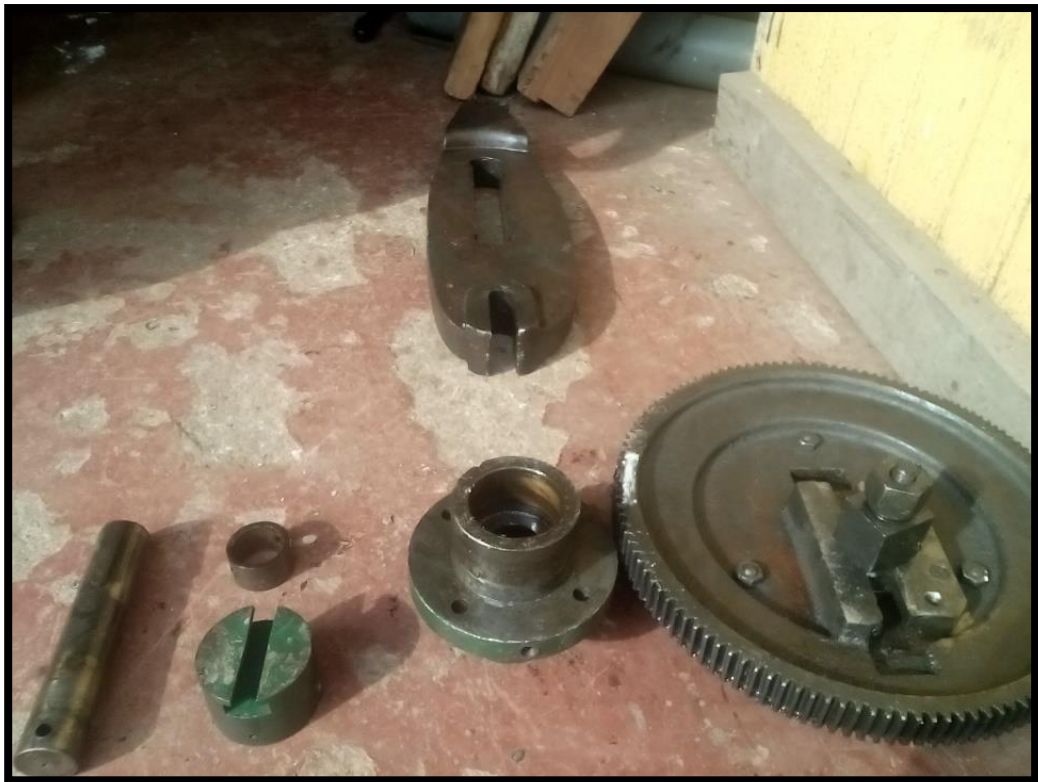
Al remover este conjunto minuciosamente, debido al elevado peso de la rueda dentada doble y de la biela principal, se detectó la presencia de óxido en el eje, en el cojinete liso, en la parte interior y exterior de la tapa, y de grasa sucia en el buje liso de bronce solidario al muñón desplazable.

Para poder limpiar estos componentes, es necesario el uso de un químico anti corrosión y de una tela abrasiva para metales.

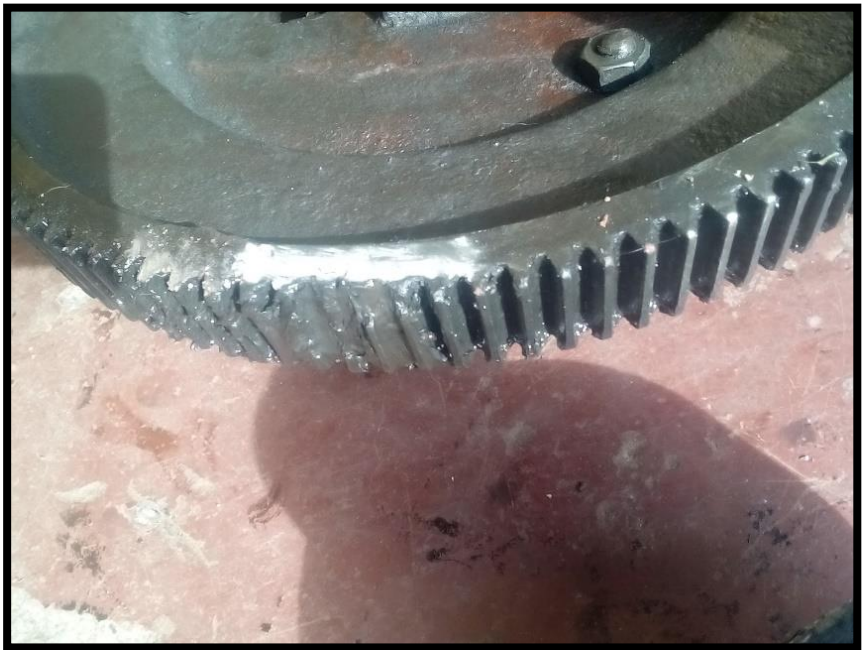
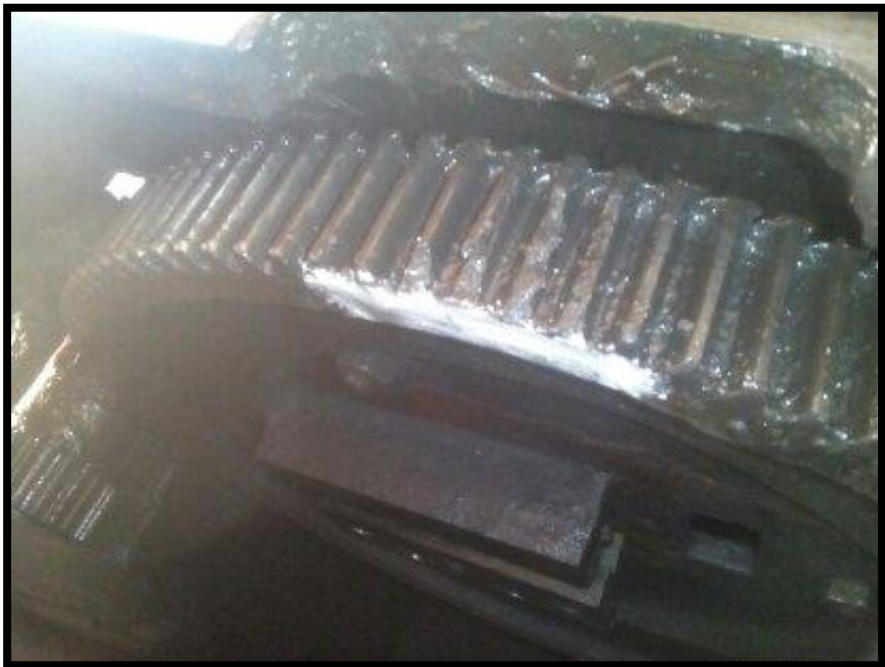
Figura 2-13. Sector dientes faltantes

La biela oscilante se encontraba en excelente estado, sin embargo, en la rueda dentada principal se le observó la ausencia de tres dientes y el pésimo estado de uno.

El mecanizado de los dientes faltantes en la rueda dentada fue realizado en la máquina fresadora de árbol horizontal VIGORELLI FU2 N°00059967. Para su montaje se utilizó un cabezal divisor universal con un disco de 46 a 66 espacios y una contra punta con altura de eje ajustable, elementos que se instalaron sobre barras paralelas de acero encontradas en el taller de mecánica industrial de la universidad, con el fin de aumentar la altura del eje y así permitir mecanizar una rueda dentada de tal magnitud. Junto con esto, se utilizó un perro de arrastre y un juego de mandriles expansible los cuales fueron elaborados y entregados como trabajo de título por un ex-alumno de esta universidad.

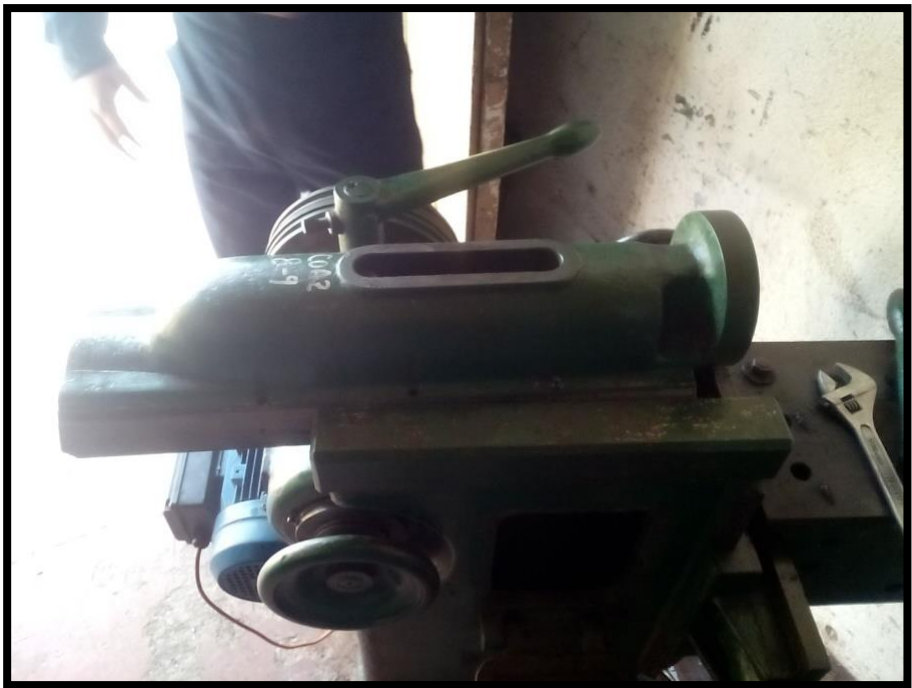
Al extraer el carnero, se descubrió la presencia de óxido y aceite sucio tanto en la cola de milano fija de la limadora como en la guías del torpedo. También, que hacían falta la mayoría de las graseras para la lubricación de estas guías.

Para la limpieza de las superficies en las cuales se mueve el carnero, se debe quitar el óxido con un químico anti corrosión y/o lijar con papel abrasivo para metales si es que el líquido no remueve el óxido en su totalidad. Además, para integrar las graseras faltantes, se pueden fabricar con materiales y maquinaria encontrada en el taller, o simplemente comprarlas.

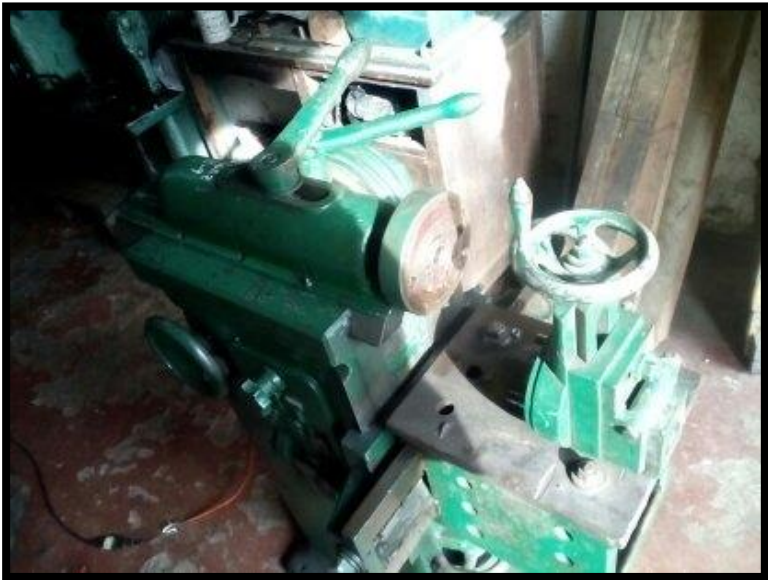
Al momento de desarmar el carro porta herramienta se detectó la presencia de óxido en las guías por donde se desplaza éste y de grasa sucia en el tornillo sin fin que se conecta al volante que determina la profundidad de corte. Cabe agregar el mal estado de dos de tres de las perforaciones con roscado interior donde van los pernos que sostienen al carro porta herramienta para una profundidad de corte constante. También la ausencia de dos de los pernos mencionados anteriormente y el mal estado del roscado que conecta al tornillo sin fin con respectivo volante.

Estas superficies, a las cuales se les detectó la presencia de óxido, deberán ser limpiadas con un químico anti corrosión y con papel abrasivo para metales. Para poder arreglar las perforaciones con roscado interior, se deben medir el diámetro y el paso, para poder ser repasados con un juego de machos correspondiente. De este mismo modo, se puede repasar el roscado del extremo del tornillo sin fin, solo que en este caso, se debe emplear una terraja para hilos exteriores.

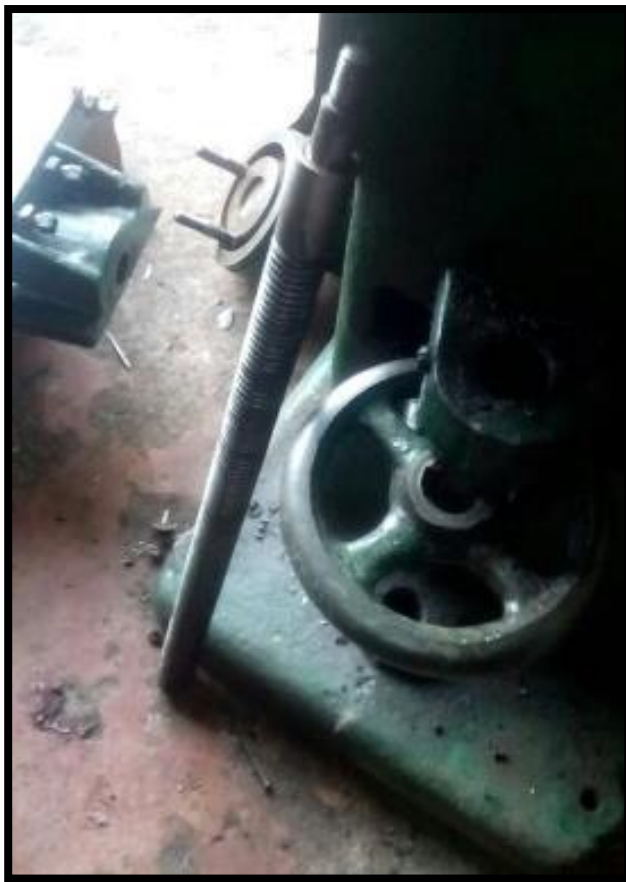
Luego se desarmó el husillo para el movimiento vertical de la mesa, en el cual se observó una gran cantidad de suciedad en la grasa que tenía la parte interior del volante y una elevada presencia de óxido en el hilo del tornillo sin fin. Éstos eran los principales culpables de que el volante causara una resistencia al momento de manipularlo manualmente.

Para poder solucionar esto y que el volante gire sin problemas, se debe remover toda la grasa sucia y todo el óxido de sus superficies con un líquido anti corrosión y utilizando papel abrasivo para metales.
