**ANÁLISIS DE LOS PROBLEMAS DE POST-VENTA,  
GENERADOS POR HUMEDAD, EN EL CONDOMINIO  
FUENTES DE CHIGUAYANTE DE LA CONSTRUCTORA**

**2018**

**ANÁLISIS DE LOS PROBLEMAS DE POST-VENTA, GENERADOS POR  
HUMEDAD, EN EL CONDOMINIO FUENTES DE CHIGUAYANTE DE LA  
CONSTRUCTORA CISS**

**TRABAJO PARA OPTAR AL TÍTULO PROFESIONAL DE  
INGENIERO CONSTRUCTOR**

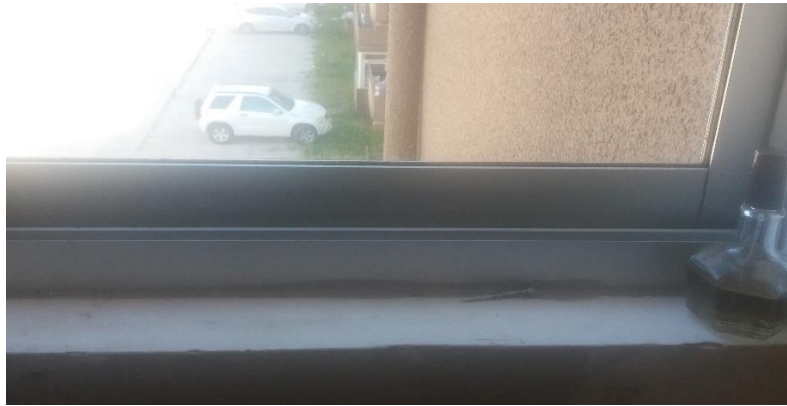
*Figura 69: Desprendimiento pintura en borde de ventana depto. Q465.*

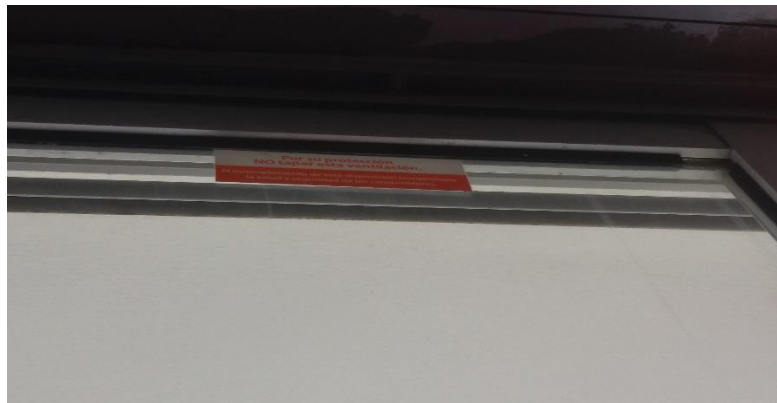
*Figura 70: Hongos en cielo arriba de ventana del living, depto. Q 465.*

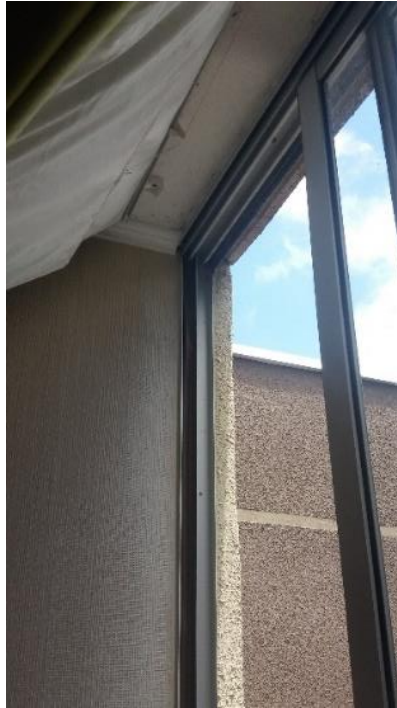
*Figura 85: Hongos en cielo, borde de ventana living depto. R 469.*

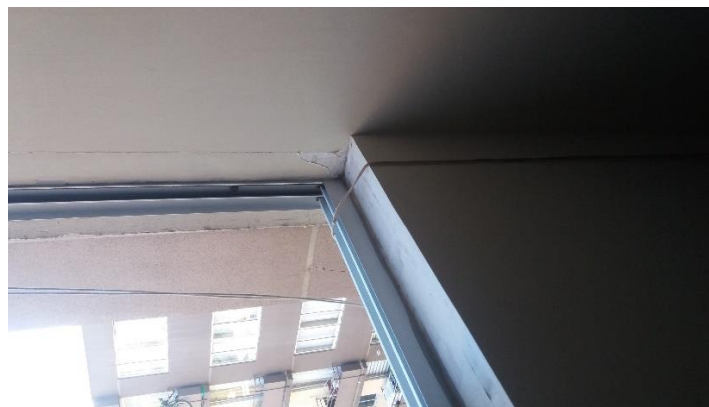
Figura 87: Desprendimiento de pintura borde de ventana dormitorio depto. U 481.

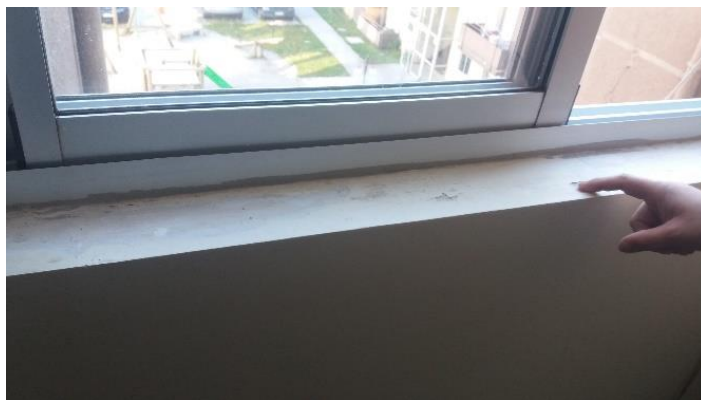
*Figura 88: Desprendimiento pintura, borde de ventana dormitorio depto. U 481.*

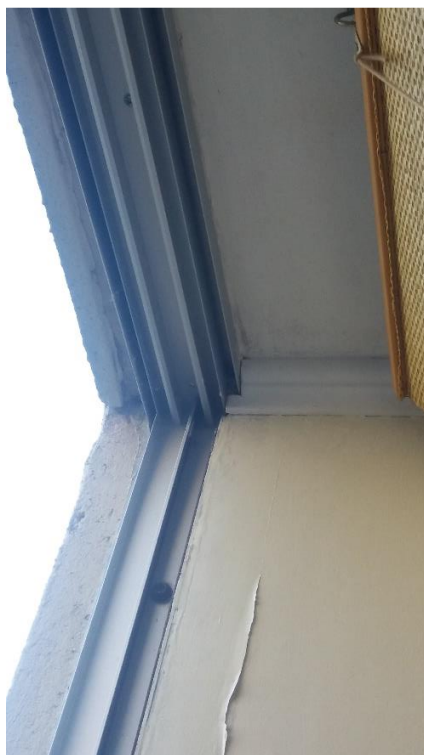
*Figura 89: Desprendimiento de pintura alrededor de ventana dormitorio depto. U 481.*
