ANÁLISIS DE UN PROCEDIMIENTO DE MEJORA CON PIGMENTOS PARA LA TERMINACIÓN DE HORMIGONES VISTOS Y SU IMPLEMENTACIÓN EN UNA OBRA REAL

**TRABAJO PARA OPTAR AL TÍTULO PROFESIONAL DE
INGENIERO CONSTRUCTOR**

**CAPITULO 4 RESULTADOS DE LA APLICACIÓN DEL P.M.P, EN
EDIFICIO ADMINISTRATIVO ARSENAL NAVAL,
TALCAHUANO.**

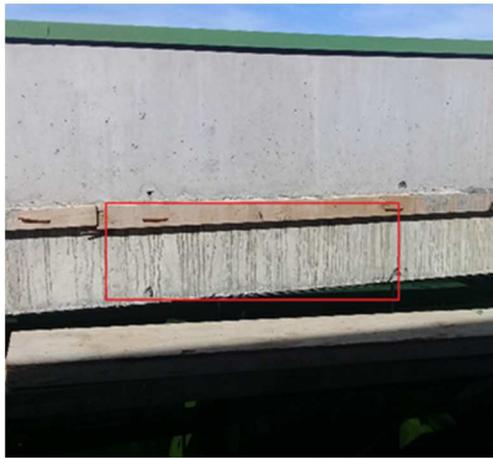
Los escurrimientos de lechada se producen generalmente por un mal sellado en las uniones de los encofrados, ya sea entre encofrados o entre encofrado con hormigón de llegada.

Imagen 1-1. Esgurrimiento de Lechada.

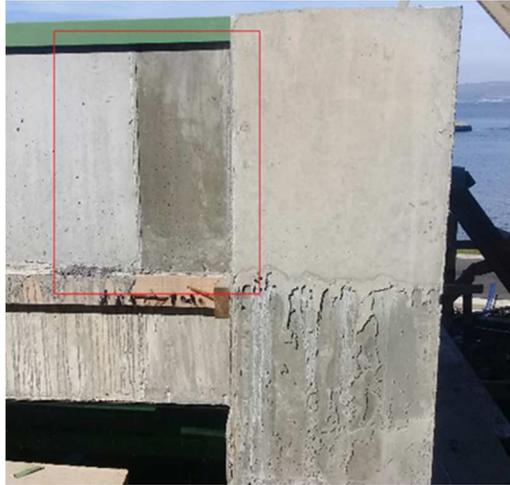
Cuando se ocupan encofrados de tipo metálico, y por problemas de ajuste se deben confeccionar insitu remates en madera, estos siempre quedan con tonalidades distintas respecto de las del encofrado metálico, debido a que los distintos materiales

absorben de forma dispar el agua de amasado del hormigón, a continuación se presenta evidencia fotográfica.:

Imagen 1-2. Diferencias de Tonalidad.

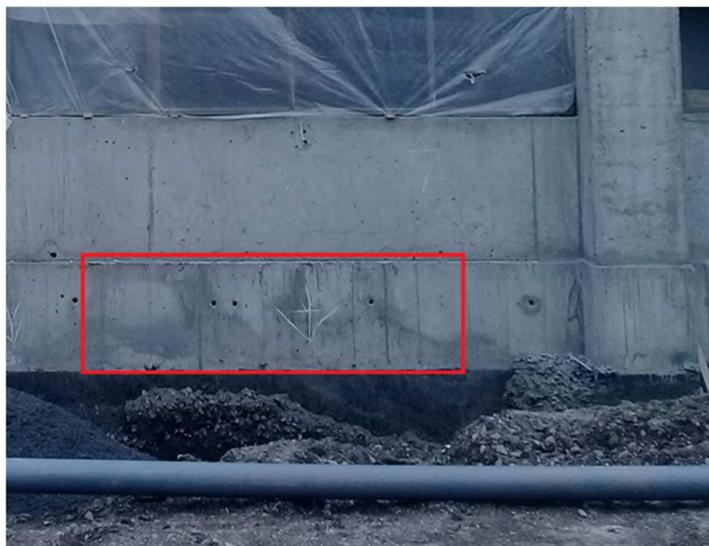
la llegada de los camiones a obra, provocan diferencias de fraguado entre el hormigón ya aplicado y el hormigón por aplicar, lo que se traduce en una variación de tonos. La imagen siguiente lo ilustra.

Imagen 1-3. Manchas por Diferencia en tiempos de Fraguado

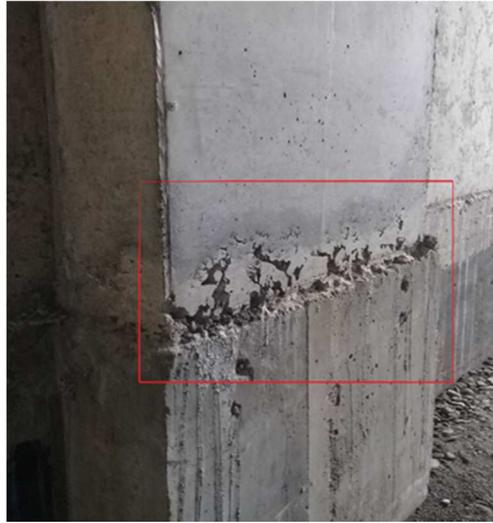
Se denominan nidos, a la concentración de grava o gravilla en un plano horizontal y/o vertical, el cual no lo alcanzó a recubrir la lechada de un hormigón, estas concentraciones de material granular son fácilmente visibles, quedando igualmente expuestas en algunas ocasiones la enfierradura del elemento hormigonado.

Estos nidos generalmente se producen cuando:

a. Existe un mal procedimiento de vibrado, pudiendo este a su vez originarse porque la persona que vibró no era la indicada, o el equipo que se utilizó no era el adecuado.

b. La enfierradura del elemento está sobredimensionada, quedando intersticios demasiado pequeños como para que la grava o gravilla logre llegar, originando esta un taco que impida el paso de la pasta de amasado.

c. La distancia entre enfierradura y encofrado (recubrimiento) es insuficiente como para que logre llegar la grava o gravilla, originando esta un taco que impida el paso de la pasta de amasado.

Imagen 1-4. Nidos en el Hormigón.

Cabe señalar, que en este caso, debido a que los nidos representan primeramente un problema estructural, es propicio aplicar una reparación estructural, según la magnitud de la situación (Generalmente se ocupan hormigones premezclados de alta

resistencia y auto-nivelantes), sobre esta reparación será posible aplicar el procedimiento de mejora con pigmentos.

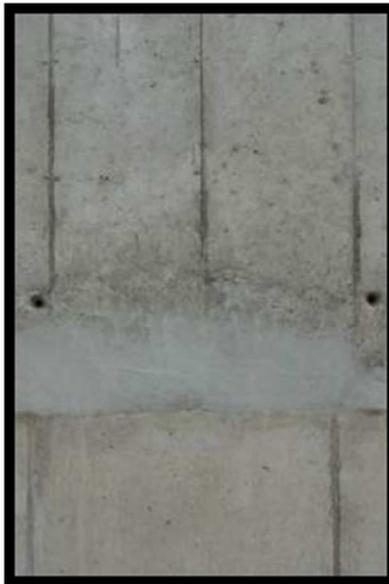
La primera de las soluciones tradicionales que se emplean hoy en día para mitigar escurrimientos de lechada y/o diferencias de relieve, es el desbaste mediante el uso de esmeril angular y copa diamantada. A continuación, exponemos el caso de una superficie que sufrió desaplome de encofrados, y que en una primera instancia fue tratada con el método tradicional del desbaste. Como se puede apreciar en la imagen, la intervención hecha es muy notoria, porque carece de la capacidad para homogeneizar la superficie en falla.

Imagen 2-1. Pulido en el Hormigón.

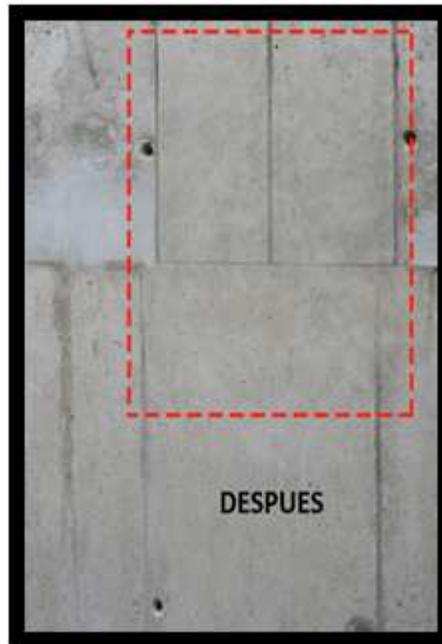
En la siguiente imagen podemos ver los resultados de aplicar el P.M.P al mismo caso que previamente había sido desbastado, es evidente la gran superioridad de este procedimiento, al aportar gran homogeneidad a la superficie.

Imagen 2-2. Procedimiento de Mejora con Pigmentos.

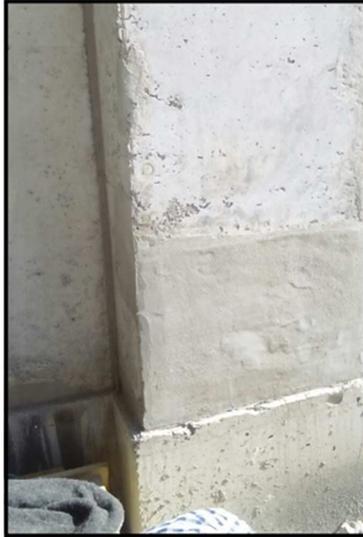
En esta ocasión, utilizaremos como medio comparativo, la terminación de una reparación estructural hecha sobre una falla con nidos, esta reparación una vez realizada se usó de un mortero preparado con cemento blanco para acercar la

terminación al blanqueado natural del hormigón, con todo, como se puede apreciar en la siguiente imagen, aún no ha sido posible lograr homogeneidad en la terminación.

Imagen 2-3. Reparación Estructural sobre Nidos.

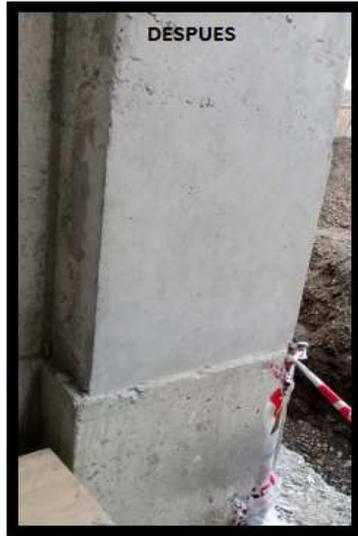
Sobre la misma superficie reparada, se procede a aplicar el P.M.P, y al igual que el caso anterior, las mejoras en su homogeneidad son superiormente notables, tal cual lo ilustra la imagen siguiente.

Imagen 2-4. Procedimiento de Mejora con Pigmentos.

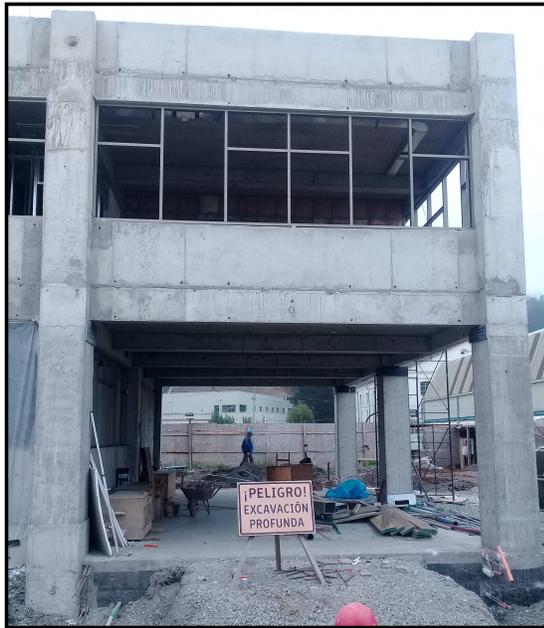
Imagen 4-1 “Fachada Sur Este, Entre Ejes 8 y 7”

A continuación presentaré material fotográfico, el cual registra el estado inicial del edificio, es decir, después de descimbrado y sin ningún tratamiento superficial.

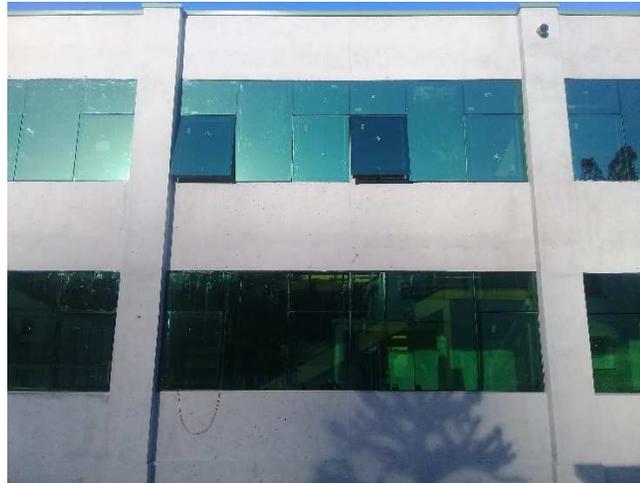
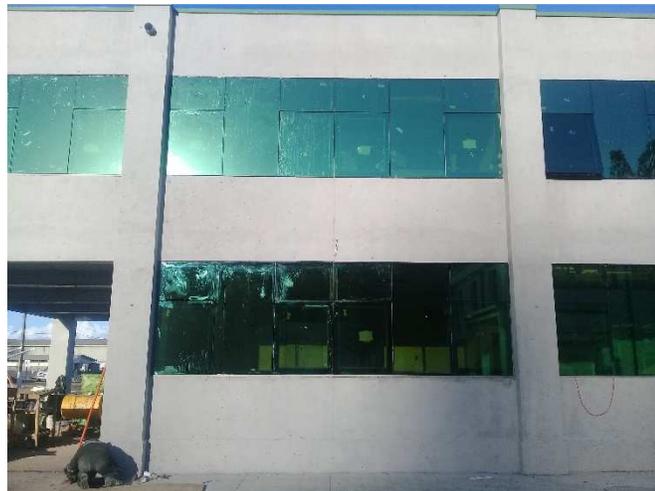
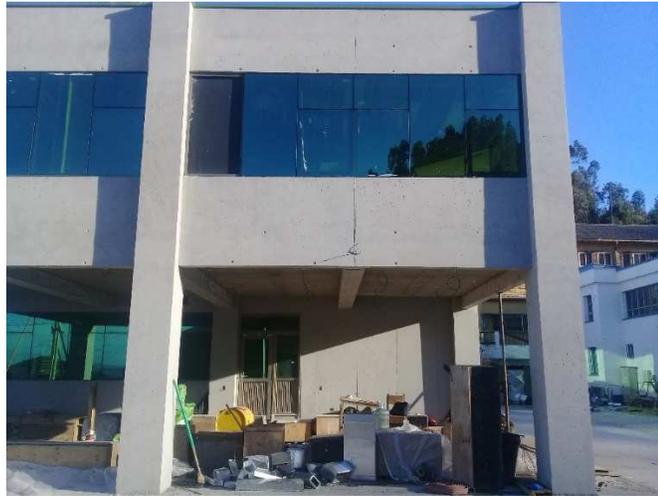
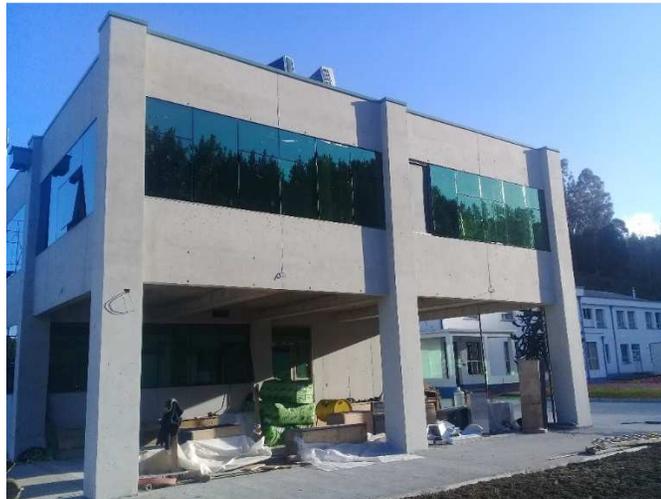
Como pudimos apreciar, todos los procedimientos teóricos fueron respetados a cabalidad durante el desarrollo de la obra, por ende, los resultados obtenidos cumplen satisfactoriamente lo esperado.
