ESTUDIO DE RECUPERACIÓN DEL CUMPLIMIENTO DEL DISEÑO DE TALUD EN MINA DON LUIS

MEMORIA DE TITULACIÓN PARA OPTAR AL TÍTULO DE
INGENIERO CIVIL DE MINAS

SANTIAGO, AGOSTO 2020

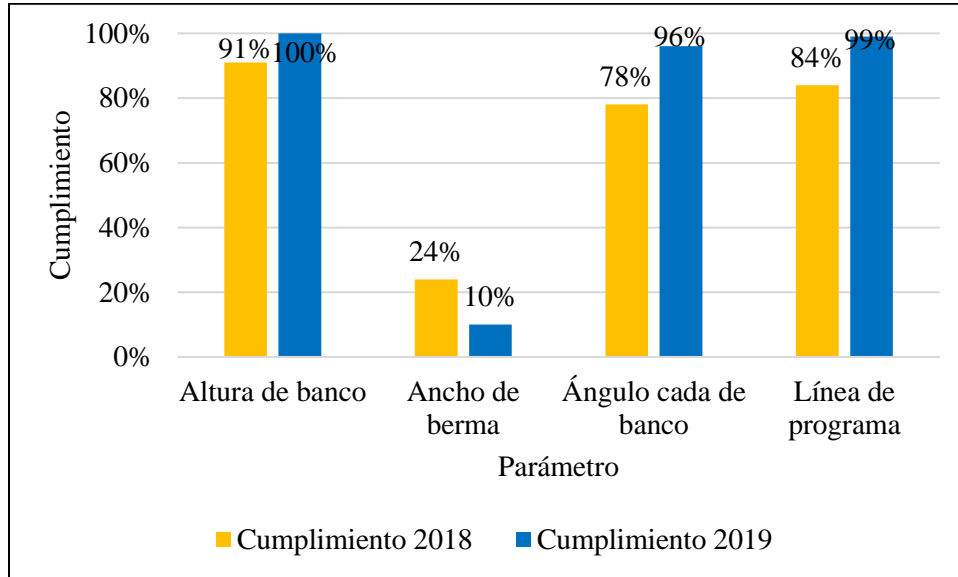
Gráfico 2.1: Cumplimiento de los parámetros del factor de diseño en el 2018 y 2019.

Tanto para el 2018, como para el 2019, el parámetro que tuvo significativamente menores cumplimientos fue el del ancho de la berma.

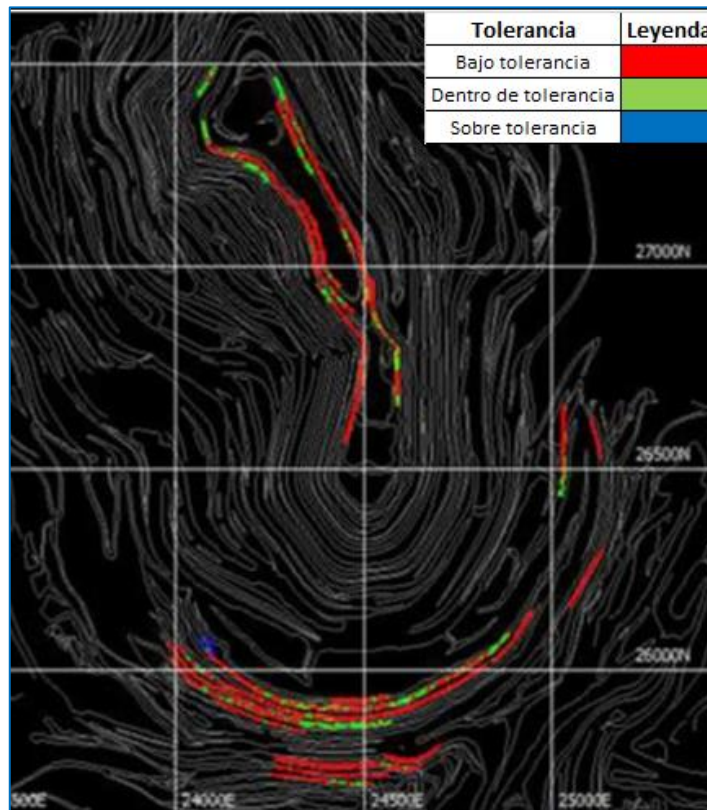
Figura 2.9: Vista planta de los resultados del cumplimiento de la tolerancia del ancho de berma en el 2018.

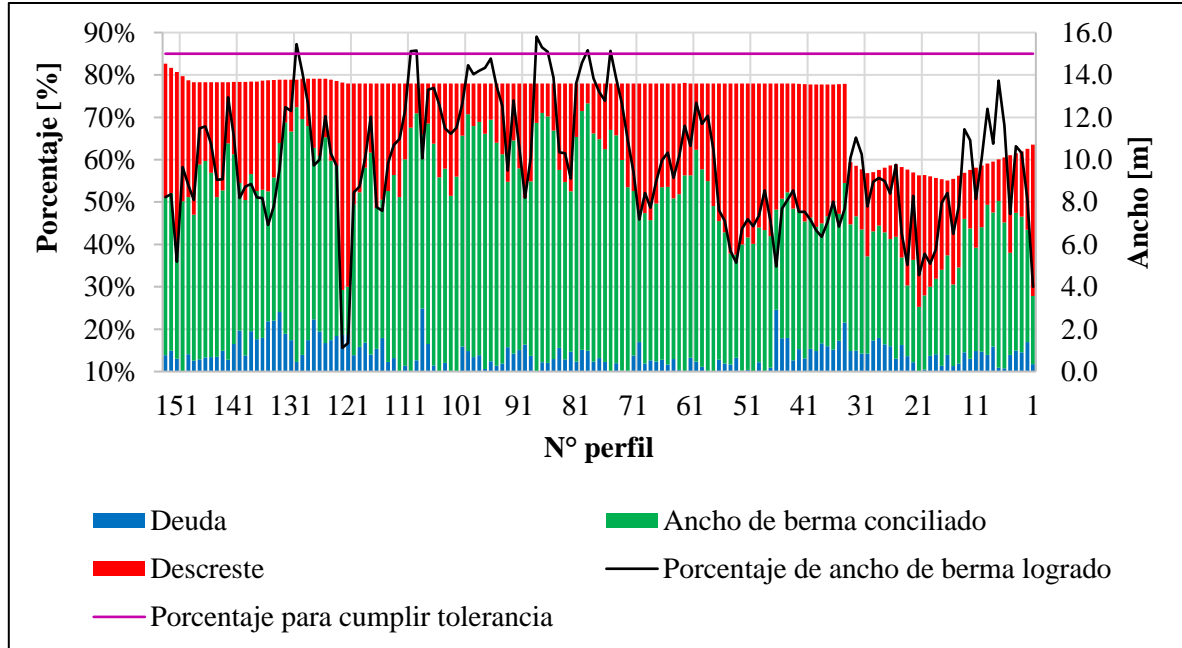
El promedio de pérdida de berma fue de 40,6%, un 34,2% por descreste y 6,4% por deuda, perdiéndose 170% más de la tolerancia del parámetro. Por lo tanto, para una berma por diseño de 13,6 [m] de ancho, se obtiene, en promedio, una berma real de 8,1 [m].

Gráfico 5.1: Pérdidas y ancho de berma, y porcentaje de berma logrado por perfil para la sección estudiada.

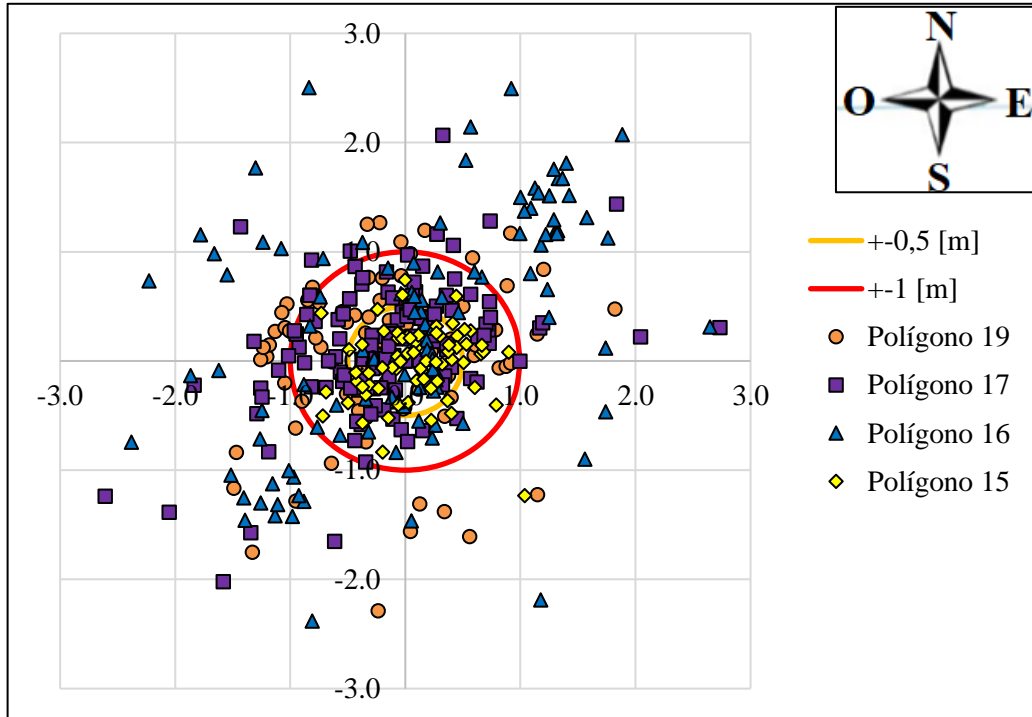
Gráfico 5.2: Desviación de collares de las filas “tronadura amortiguada”, primera y segunda de producción por polígono.

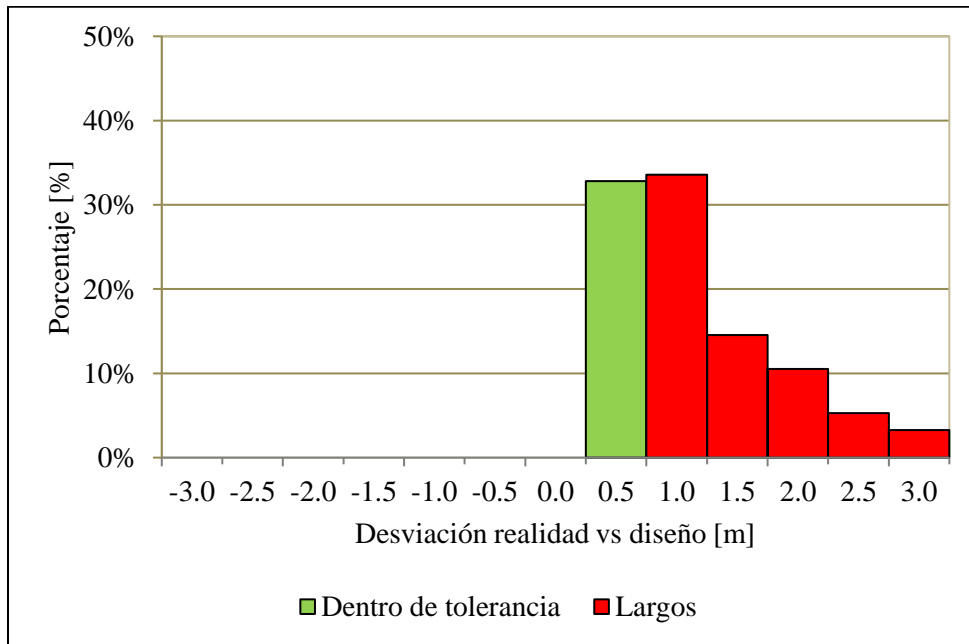
Gráfico 5.3: Histograma de desviación de collares de las filas “tronadura amortiguada”, primera y segunda de producción.

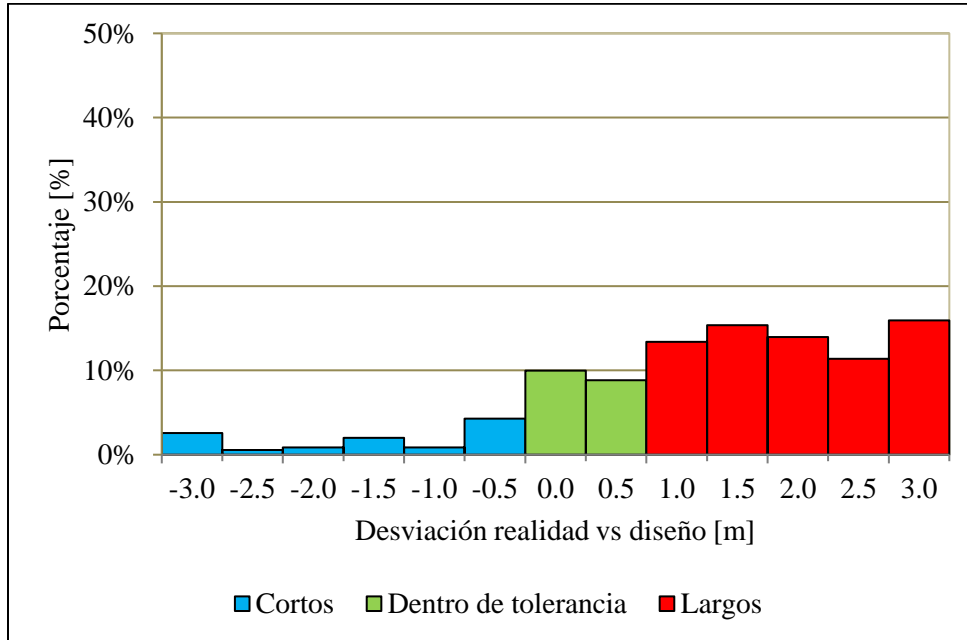
Gráfico 5.4: Histograma de desviación de los largos de perforación de las filas “tronadura amortiguada”, primera y segunda de producción.

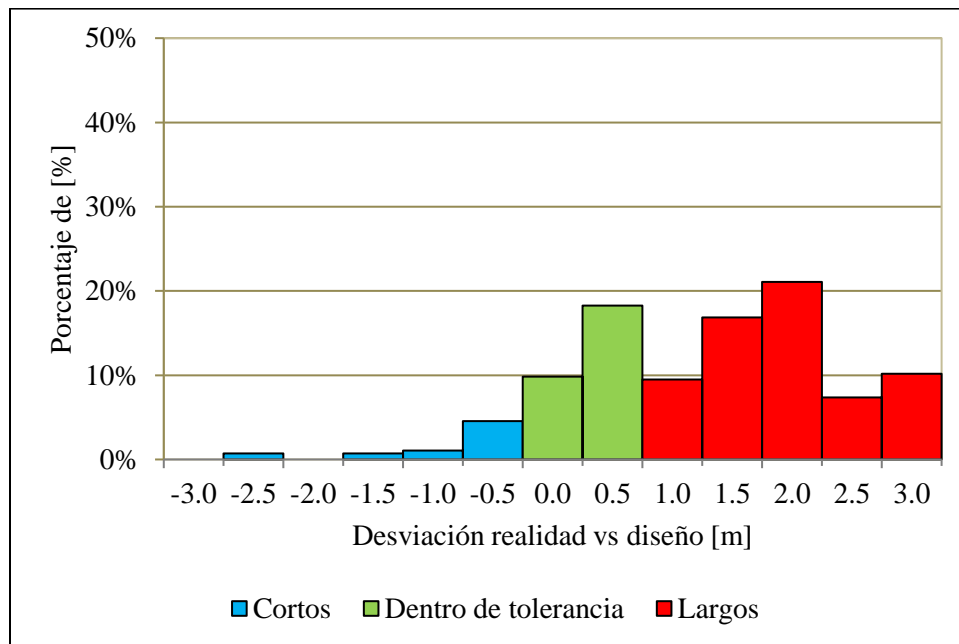
Gráfico 5.5: Histograma de desviación de los largos de carguío de explosivo de las filas “tronadura amortiguada”, primera y segunda de producción.

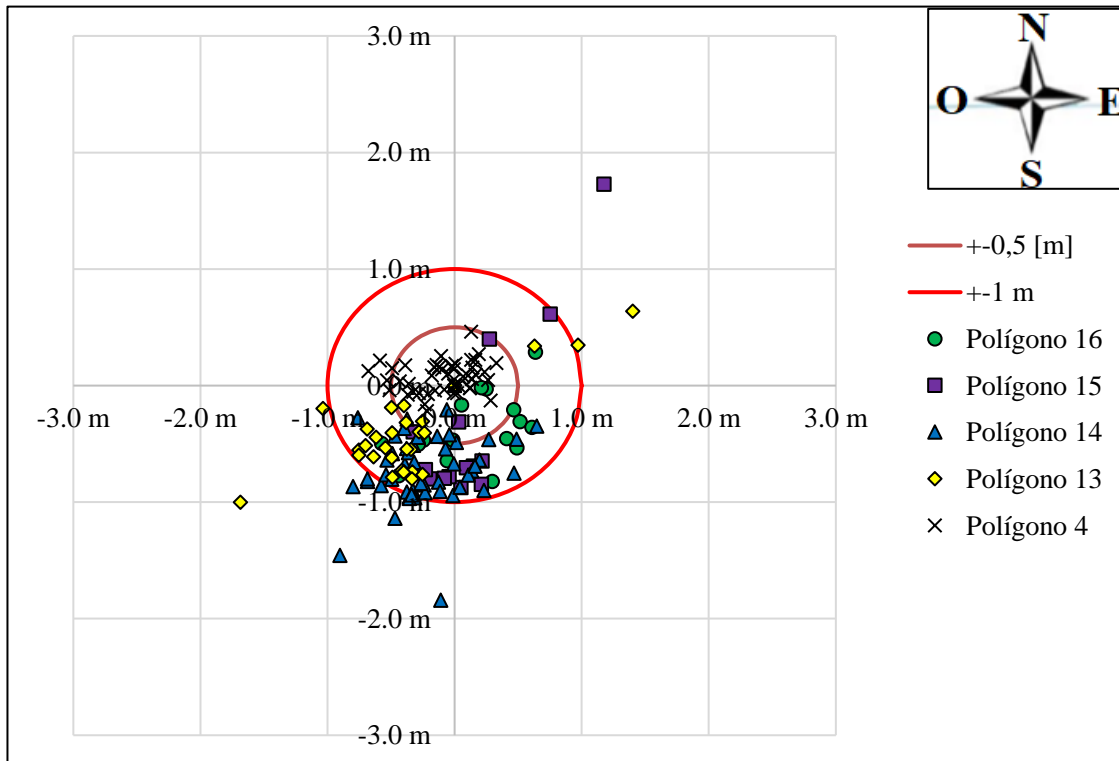
Gráfico 5.8: Desviación de collares en fila “tronadura amortiguada” por polígono.

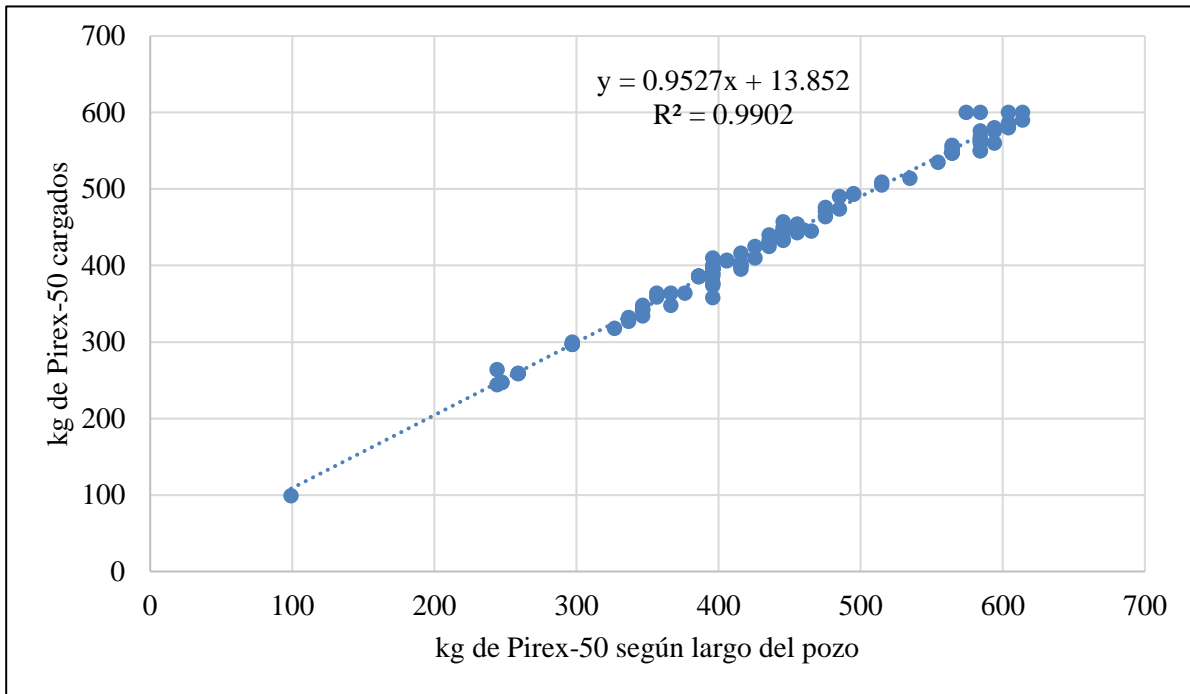
En el *Gráfico 5.10* se observa la relación significativa entre los kilogramos que se cargaron y los que se debía cargar, lo que denota una buena implementación del diseño de perforación y tronadura. Esto es corroborado con el coeficiente de correlación (R^2), el cual es muy cercano a 1, lo que es indicativo del buen ajuste que presentan los datos a una regresión lineal.

Gráfico 5.10: *Kilogramos de Pirex-50 cargados vs los que se debían cargar de acuerdo con el diseño P&T.*

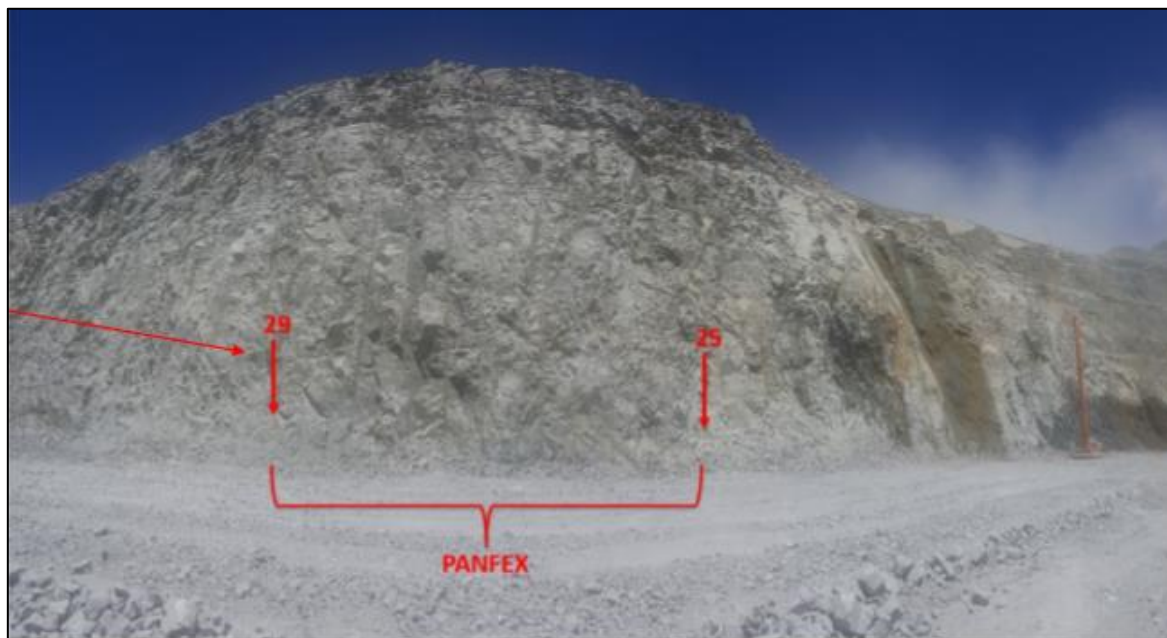
Figura 9.2: Pared obtenida con el uso del explosivo “Panfex WP”.

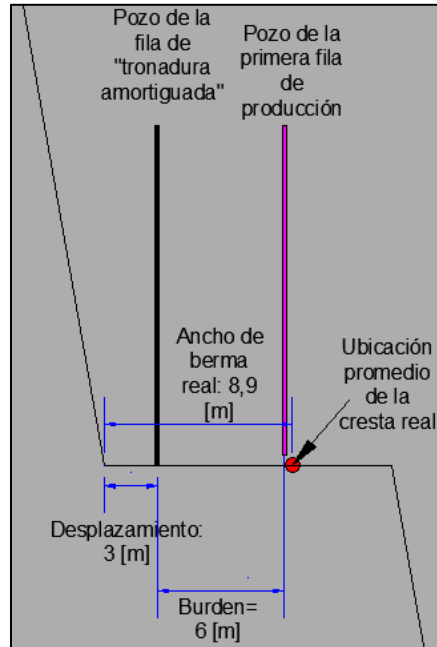
Figura 9.3: Ubicación de la primera fila de producción de las segundas pasadas de contorno respecto a la cresta real del banco, para un desplazamiento de **3 [m]**.

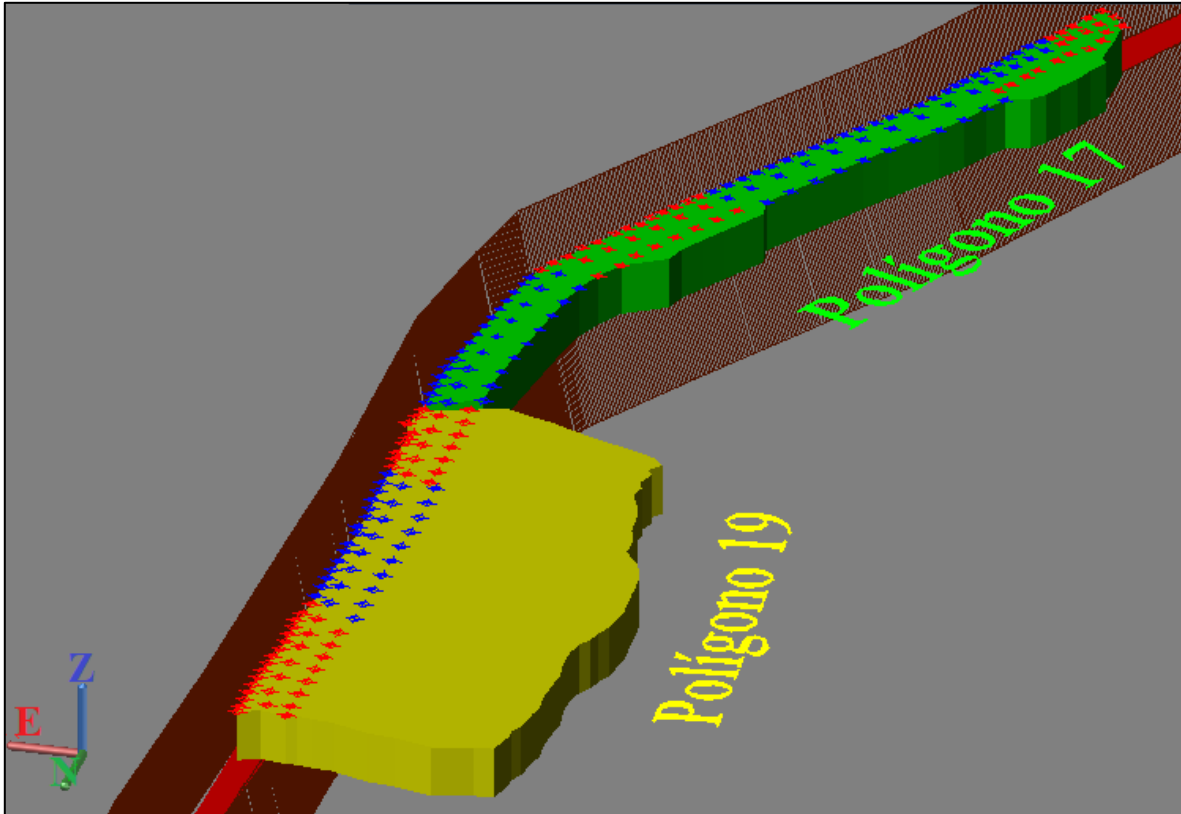
Figura 9.4: Collares de los diámetros de perforación de los polígonos 17 y 19 de la pasada 3724.
En azul diámetros de 270 [mm] y en rojo de 311 [mm].
