**UNIVERSIDAD TÉCNICA FEDERICO SANTA MARIA  
SEDE VIÑA DEL MAR – JOSÉ MIGUEL CARRERA**

**ANÁLISIS TERMOGRÁFICO EN INSTALACIÓN ELÉCTRICA INDUSTRIAL EN  
FRIGORÍFICO NEW CONCISA CHILE SPA**

Trabajo de Titulación para optar al Título de  
Técnico Universitario en ELECTRICIDAD

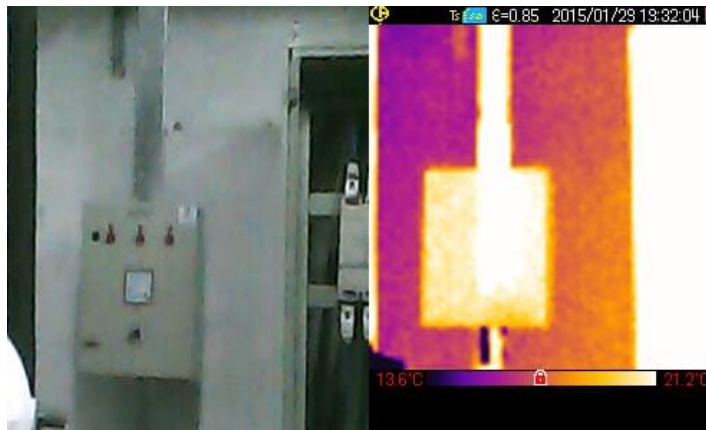
Imagen termográfica	
Empresa:	New Concisa Chile SpA	Realizado por:	Priscila Latoja Eduardo Osse
Fecha:	15/08/2018	Hora:	22:00 Pm
Herramienta a utilizar:	Cámara termográfica <b>TRM450</b>		
Tablero Eléctrico:	Tablero de fuerza 1		
Componente:	Contactor y térmico		
Prioridad:	1		
Observación:	Se pudo observar una clara diferencia de temperatura entre los terminales en el lugar indicado por el cursor de la cámara, lo cual indica un posible mal apreté en el terminal del lado izquierdo de la imagen, este tipo de fallas son comunes y se descartan fallas en alimentación o carga debido a que las temperaturas en este caso son bajas y no poseen gran variación entre ellas.		
Informe de las reparaciones que se deben realizar:	Se recomienda realizar una inspección a la conexión en ese punto.

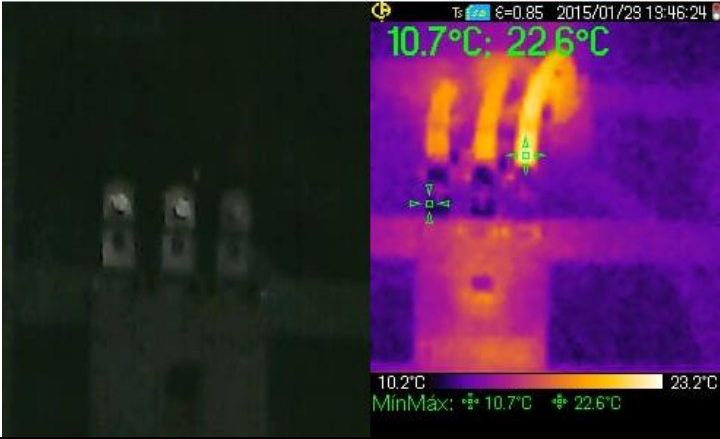
Tabla 3-4 Tabla de inspección termográfica

<div style="display: flex; justify-content: space-between;"> <span>Imagen Real</span> <span>Imagen termográfica</span> </div>	
Empresa:	New Concisa Chile SpA	Realizado por:	Priscila Latoja Eduardo Osse
Fecha:	15/08/2018	Hora:	22:00 Pm
Herramienta a utilizar:		Cámara termográfica <b>TRM450</b>	
Tablero Eléctrico:		Tablero de fuerza 2	
Componente:		Automático	
Prioridad:		1	
Observación:		<p>En la figura anterior, se observa una diferencia de temperatura en la parte superior aguas arriba del automático, específicamente en el cable del lado derecho. Esta variación de temperatura no es de gran importancia debido a que no es mayor a 10 grados Celsius.</p>	
Informe de las reparaciones que se deben realizar:		No se recomiendan acciones para este elemento de protección.

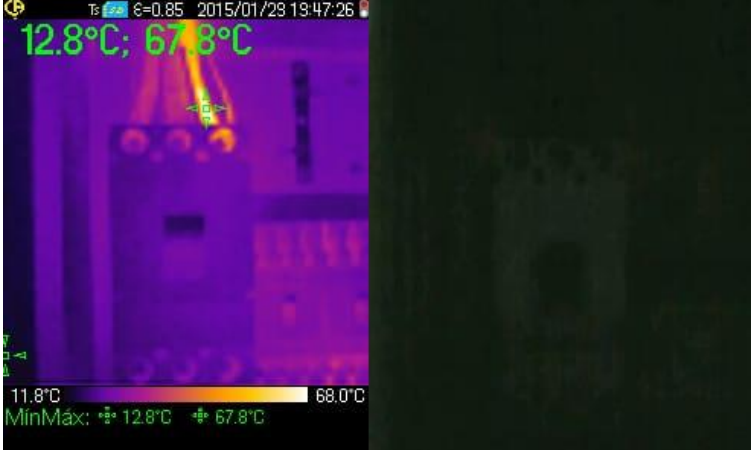
Tabla 3-5 Tabla de inspección termográfica

Imagen termográfica		Imagen real	
Empresa:	New Concisa Chile SpA	Realizado por:	Priscila Latoja Eduardo Osse
Fecha:	15/08/2018	Hora:	22:00 Pm
Herramienta a utilizar:		Cámara termográfica <b>TRM450</b>	
Tablero Eléctrico:		Tablero de fuerza 3	
Componente:		Automático	
Prioridad:		5	
Observación:		<p>Se puede deducir de la imagen, que existe una clara diferencia entre las temperaturas de los cables ubicados aguas arriba del automático, esto se puede deber a un fallo en la alimentación, de igual forma se descarta un mal dimensionamiento de la línea ya que solo una de estas presenta un aumento irregular de temperatura. el exceso de temperatura se produciría en la parte aguas arriba del automático, donde se conectan los cables a este. Otra causa posible puede ser un desequilibrio de fases, en la alimentación del circuito.</p>	
Informe de las reparaciones que se deben realizar:		Se recomienda realizar un reapriete en terminal T, en la entrada del automático, y además verificar que no haya un desequilibrio de fases.

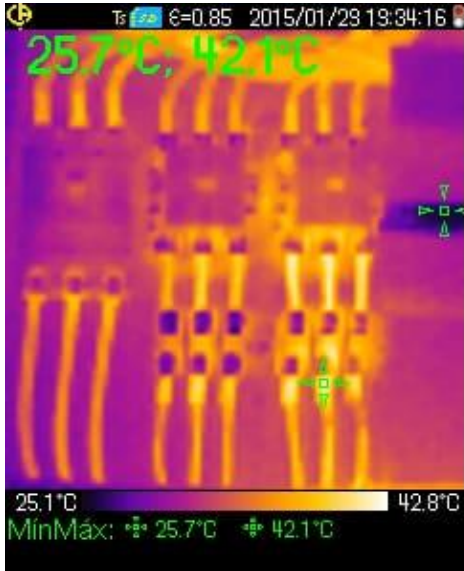
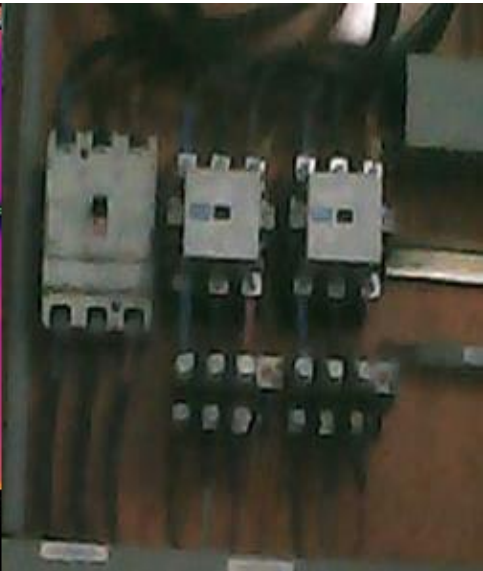
Tabla 3-6 Tabla de inspección termográfica

Imagen termográfica		Imagen real	
Empresa:	New Concisa Chile SpA	Realizado por:	Priscila Latoja Eduardo Osse
Fecha:	15/08/2018	Hora:	22:00 Pm
Herramienta a utilizar:		Cámara termográfica <b>TRM450</b>	
Tablero Eléctrico:		Tablero de Fuerza 4	
Componente:		Relé térmico	
Prioridad:		No aplica	
Observación:		En esta imagen se puede apreciar unas temperaturas relativamente altas, pero a diferencia de las otras imágenes no se aprecia una variación de temperatura entre los puntos calientes, en este caso las temperaturas altas son apreciadas en los conductores lo cual puede indicar un mal dimensionamiento del conductor usado.	
Informe de las reparaciones que se deben realizar:		De igual manera se recomienda realizar una revisión al apriete de los terminales, además de verificar si la sección del conductor es la adecuada para esta aplicación.

Informe de las reparaciones que se deben realizar:	<p>En tal caso, para proteger al tablero se debe efectuar una desconexión de seguridad y, entre las soluciones para resolver la falla, se pueden dimensionar adecuadamente los conductores y mejorar la capacidad electrodinámica de los soportes a temperaturas elevadas. Se recomienda realizar una inspección a la alimentación que estos posee y a el aparato(s) o máquina(s) al que alimenta(n).</p>

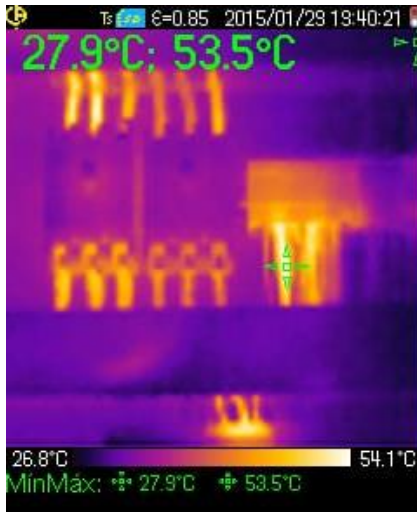
Tabla 3-8 Tabla de inspección termográfica

Imagen termográfica		Imagen real	
Empresa:	New Concisa Chile SpA	Realizado por:	Priscila Latoja Eduardo Osse
Fecha:	15/08/2018	Hora:	22:00 Pm
Herramienta a utilizar:		Cámara termográfica <b>TRM450</b>	
Tablero Eléctrico:		Tablero de fuerza 5	
Componente:		Barra trifásica alimentadora	
Prioridad:		1	
Observación:		<p>En esta comparación se puede apreciar una temperatura alta en los conductores aguas arriba del automático y aguas abajo del mismo, esto se puede deber a una falla en la alimentación o a un posible mal dimensionamiento de la línea.</p> <p>Además, se aprecia un exceso de temperatura en los dispositivos de distribución al lado de los automáticos en lo que son los cables de esos, pero esto se puede deber a una temperatura producida por inducción debido al exceso de cables o a que estos no poseen la sección correspondiente.</p>	
Informe de las reparaciones que se deben realizar:		<p>Se recomienda realizar un estudio a la alimentación del automático ubicado a la izquierda y verificar si las líneas están bien dimensionadas, de igual forma se recomienda revisar la sección de los conductores del lado derecho. También verificar el apriete de los terminales en el automático del lado izquierdo tanto aguas arriba como aguas abajo del mismo, si el problema persiste se deberá realizar una inspección a la corriente circulada por estos.</p>

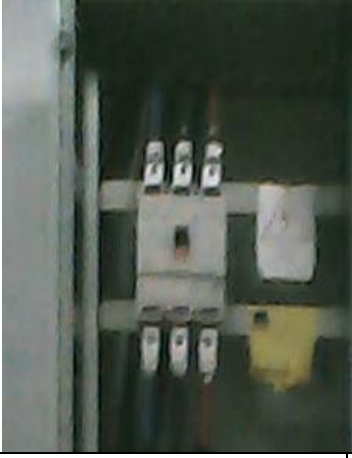
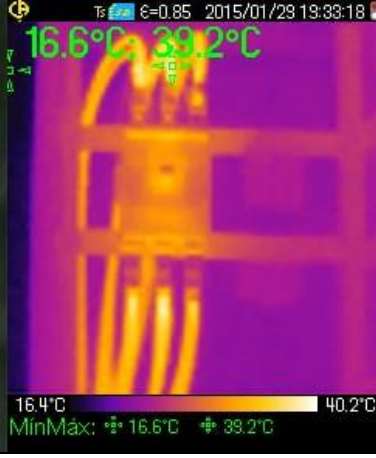
Tabla 3-9 Tabla de inspección termográfica

Imagen real		Imagen termográfica	
Empresa:	New Concisa Chile SpA	Realizado por:	Priscila Latoja Eduardo Osse
Fecha:	15/08/2018	Hora:	22:00 Pm
Herramienta a utilizar:	Cámara termográfica <b>TRM450</b>		
Tablero Eléctrico:	Tablero General		
Componente:	Automático		
Prioridad:	No aplica		
Observación:	En este caso la temperatura está dentro de los 30-40°C y la diferencia dentro de estos no es mucha por lo cual se asume que están bien equilibradas las fases y los terminales constan con un buen apriete.		
Informe de las reparaciones que se deben realizar:	Se recomienda revisar catálogo para verificar la temperatura de trabajo de los conductores y de esta forma poder verificar si están bien dimensionados o no.

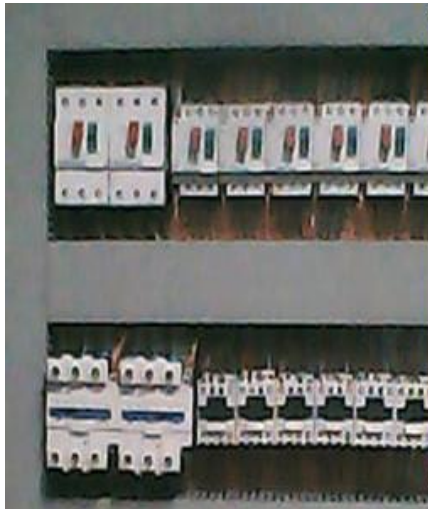
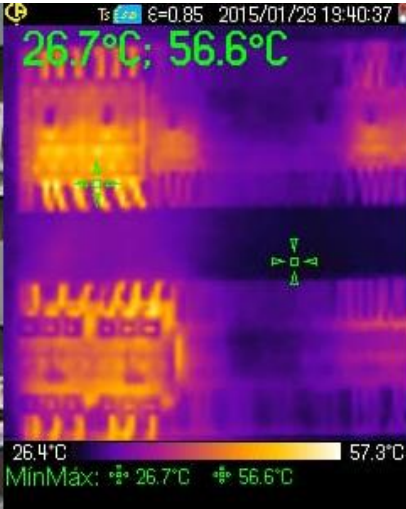
Tabla 3-12 Tabla de inspección termográfica

Imagen real		Imagen termográfica	
Empresa:	New Concisa Chile SpA	Realizado por:	Priscila Latoja Eduardo Osse
Fecha:	15/08/2018	Hora:	22:00 Pm
Herramienta a utilizar:		Cámara termográfica <b>TRM450</b>	
Tablero Eléctrico:		Tablero de fuerza 2	
Componente:		Guarda motor	
Prioridad:		3	
Observación:		En el tablero se aprecia un exceso de temperatura aguas abajo del guarda motor de la parte superior, esto se puede deber a una sobrecarga, o bien puede ser un mal ajuste de los terminales en este punto, por lo cual se recomienda realizar un reapreté a estos puntos en general.	
Informe de las reparaciones que se deben realizar:		Es recomendable de todas formas revisar el apriete de los otros terminales para así prevenir posibles fallas a futuro.

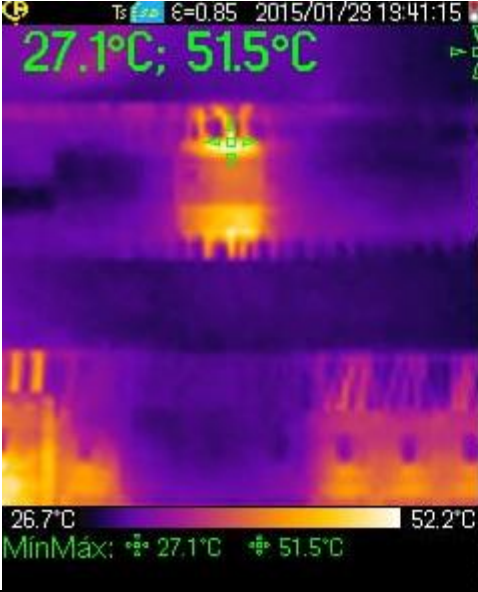
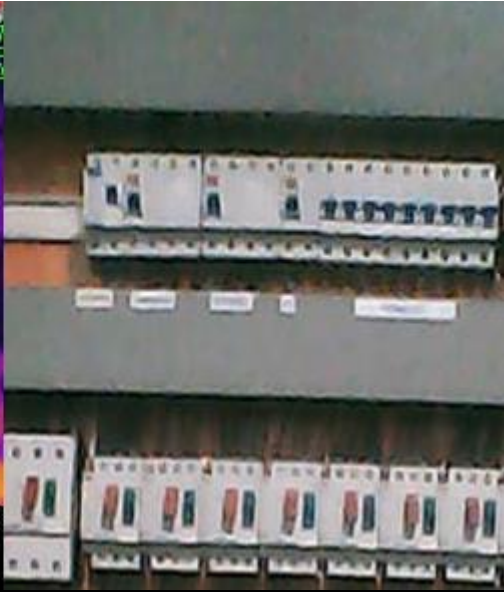
Tabla 3-13 Tabla de inspección termográfica

Imagen termográfica		Imagen real	
Empresa:	New Concisa Chile SpA	Realizado por:	Priscila Latoja Eduardo Osse
Fecha:	15/08/2018	Hora:	22:00 Pm
Herramienta a utilizar:	Cámara termográfica <b>TRM450</b>		
Tablero Eléctrico:	Tablero de fuerza 2		
Componente:	Automático		
Prioridad:	No aplica		
Observación:	Se puede observar un exceso de temperatura en la parte aguas arriba y aguas abajo del automático, estos puntos se encuentran aproximadamente en los 50°C, esto se puede deber a un mal ajuste de los terminales ya que el exceso de temperatura está situado principalmente en los conectores.		
Informe de las reparaciones que se deben realizar:	En este caso es recomendable realizar un reajuste en los terminales de este y revisar también lo que alimenta este dispositivo

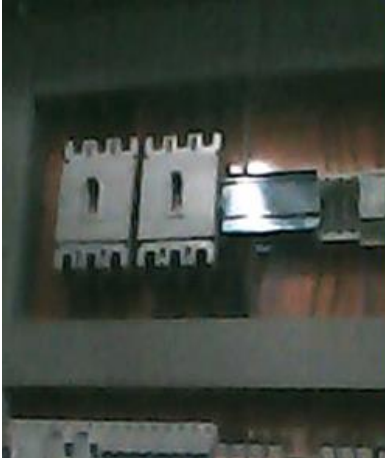
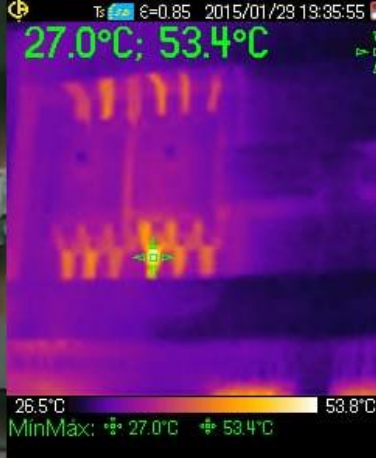
Tabla 3-15 Tabla de inspección termográfica

Imagen real		Imagen termográfica	
Empresa:	New Concisa Chile SpA	Realizado por:	Priscila Latoja Eduardo Osse
Fecha:	15/08/2018	Hora:	22:00 Pm
Herramienta a utilizar:	Cámara termográfica <b>TRM450</b>		
Tablero Eléctrico:	Tablero de fuerza 4		
Componente:	Automático		
Prioridad:	3		
Observación:	En la figura mostrada, encontramos una variación de temperatura, aguas abajo del automático, en la fase R respecto a sus adyacentes. Este exceso de temperatura se puede deber a un mal conexionado.		
Informe de las reparaciones que se deben realizar:	Esto se puede solucionar realizando un reapreté en los terminales de este.

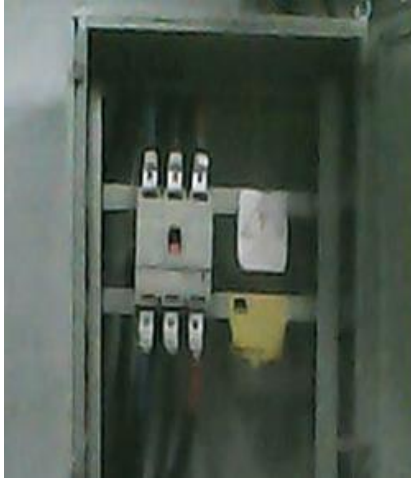
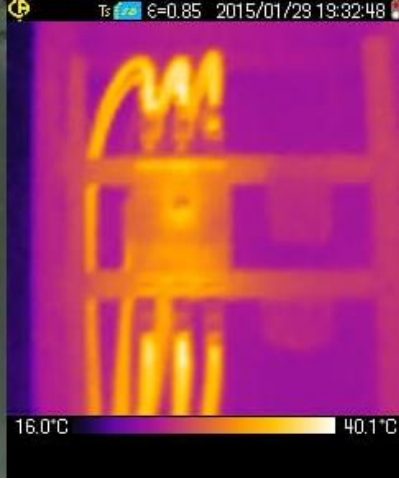
Tabla 3-16 Tabla de inspección termográfica

Imagen real		Imagen termográfica	
Empresa:	New Concisa Chile SpA	Realizado por:	Priscila Latoja Eduardo Osse
Fecha:	30/08/2018	Hora:	22:00 Pm
Herramienta a utilizar:		Cámara termográfica <b>TRM450</b>	
Tablero Eléctrico:		Tablero General	
Componente:		Automático	
Prioridad:		No aplica	
Observación:		En este elemento se observan temperaturas entre los 16-40°C lo cual no son temperaturas altas, y la diferencia entre la alimentación aguas arriba y aguas abajo del automático no es mayor a 10°C, por lo cual no se considera como un defecto.	
Informe de las reparaciones que se deben realizar:		De todas formas, se recomienda revisar o verificar si la sección es la correcta.
