**REPARACIÓN EXTRACTOR DE AIRE PLANTA ESVAL VIÑA DEL MAR**

Trabajo de Titulación para optar al  
Título de Técnico Universitario en  
MANTENIMIENTO INDUSTRIAL

**2019**

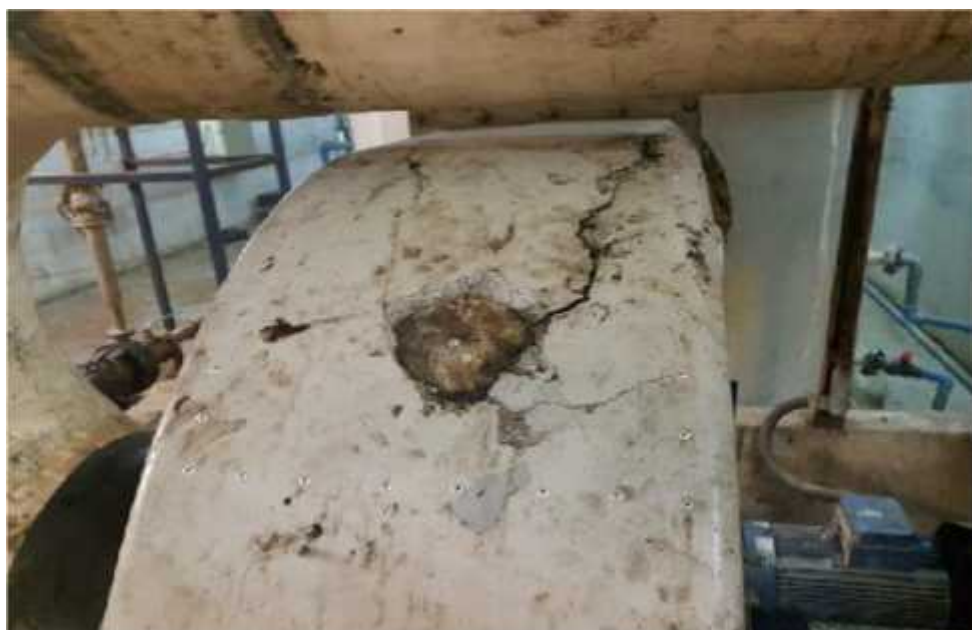
Figura 1-8. Agujero situado en la parte superior.

Como se puede apreciar en las figuras, los agujeros que se encontraban en la parte superior e inferior presentaban una ramificación del daño en la carcasa, el cual se proyectaba de forma vertical y, a la vez, aumentaba su diámetro, por lo que para poder realizar una correcta reparación y para poder también visualizar y concluir cuánto material se necesitaba para dichas reparaciones, se procedió a cortar toda superficie dañada (este procedimiento se detallará más adelante en el capítulo 3).

Ya que los agujeros presentaban ramificaciones que afectaban de igual manera la estructura de la carcasa, primero se debía remover todo lo dañado para que la reparación no presentara problemas en un futuro cercano. Para eso, se realizaron cortes con el esmeril angular eléctrico de 4 pulgadas y media con un disco de corte de metal de 4 pulgadas y

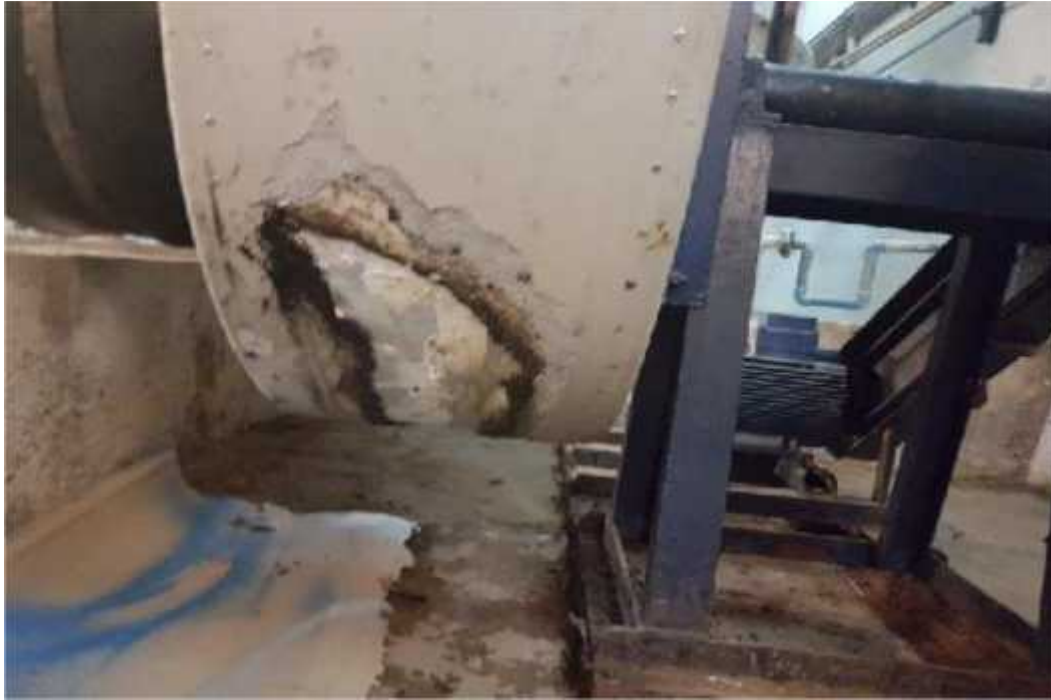
Figura 1-9 Agujero situado en la parte inferior.

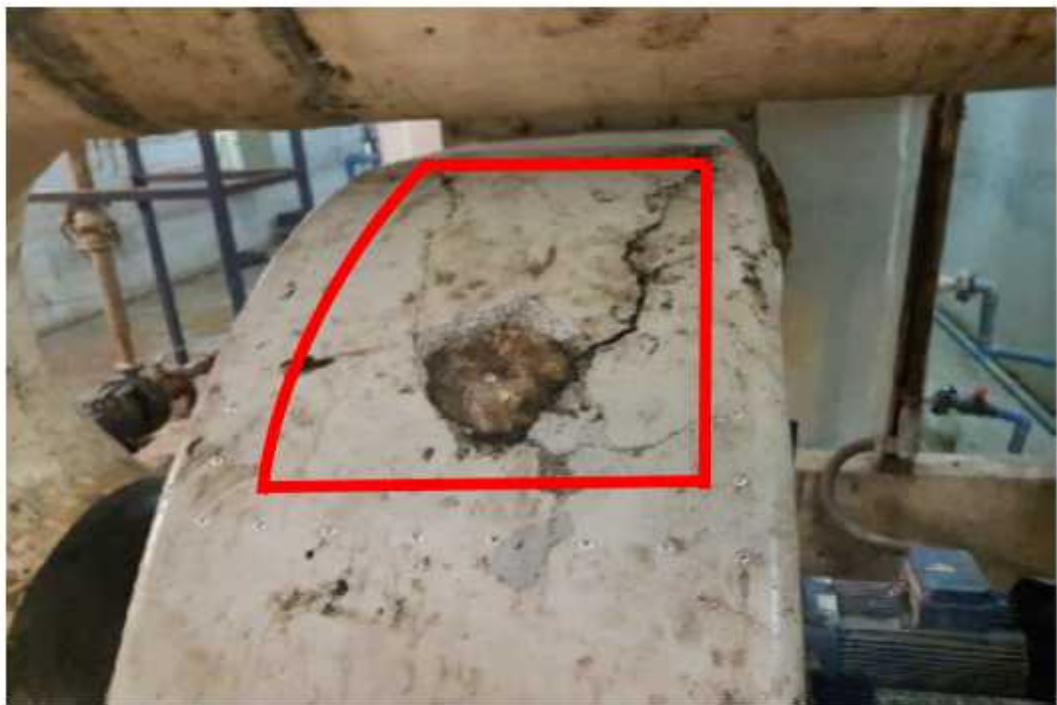
Figura 2-1. Ilustración de la cantidad de material removido en agujero superior.

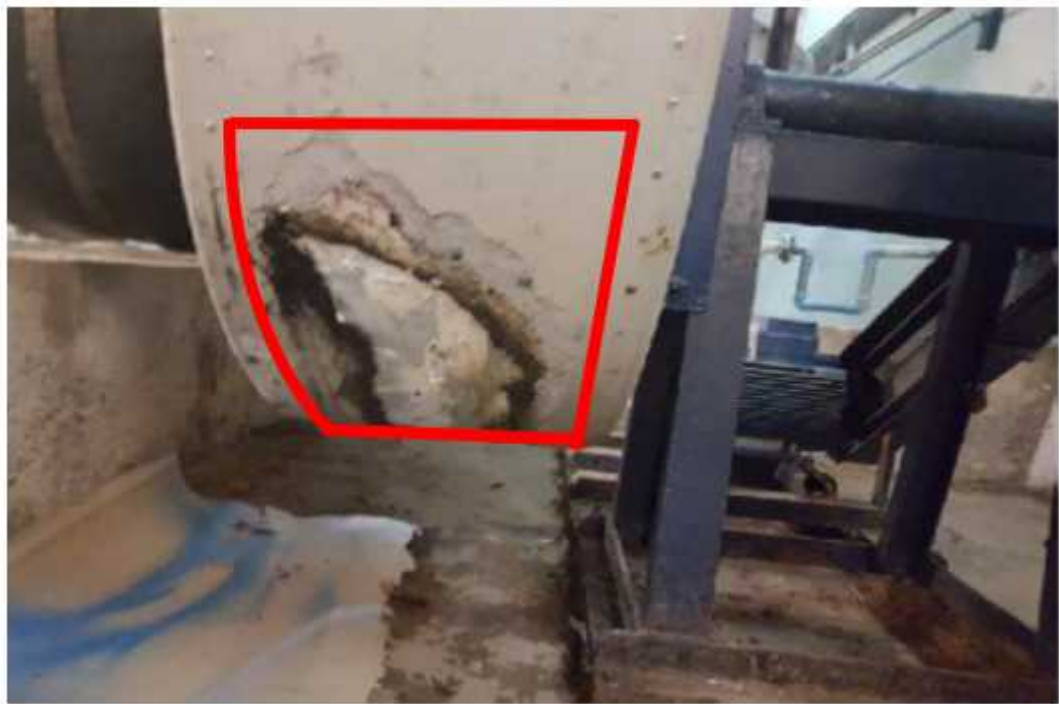
Figura 2-2. Ilustración de la cantidad de material removido en agujero inferior.

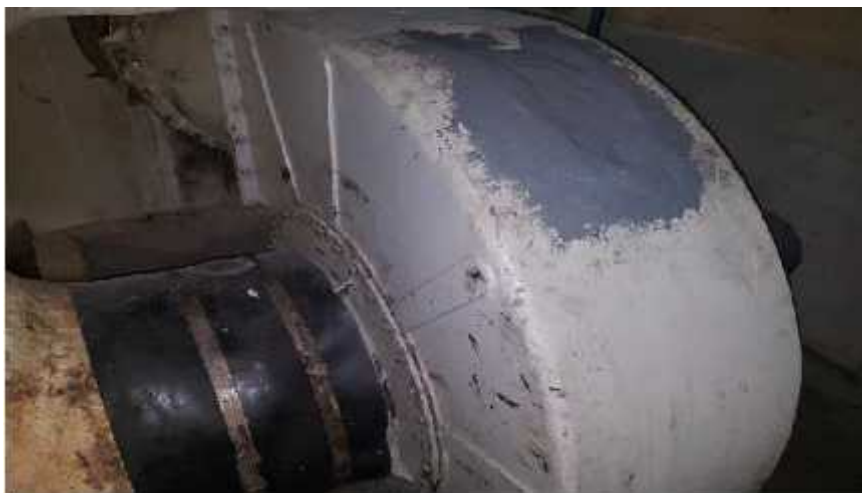
Figura 2-3. Master Metal aplicado en agujero superior.

La aplicación se realizó con una espátula plástica esparciendo la pasta por toda la superficie y cuidando que ella llegase a todos los rincones de la zona dañada. Para evitar una excesiva remoción de material sobrante posterior al secado y evitar “trabajo extra”, se moldeó cuidadosamente la pasta con la espátula para que quedara al nivel de la superficie original de la carcasa.

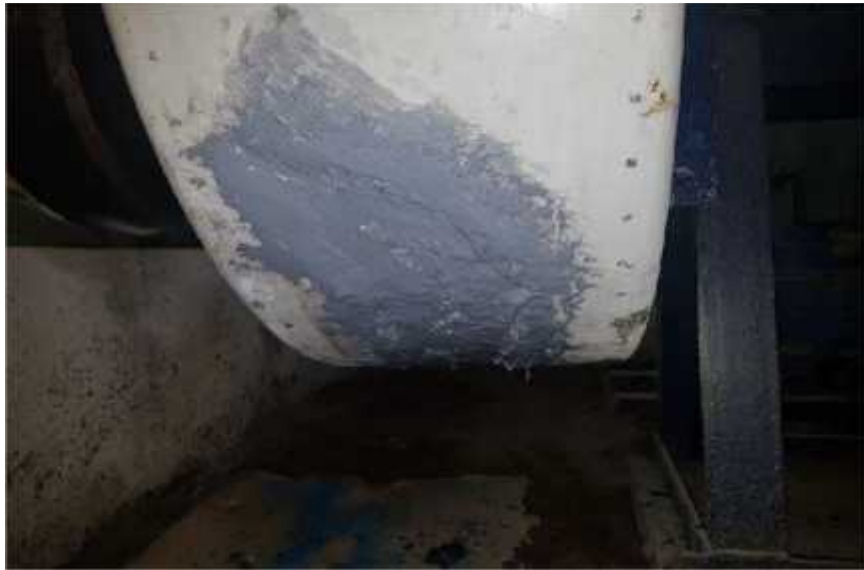
Figura 2-4. Master Metal aplicado en agujero inferior.

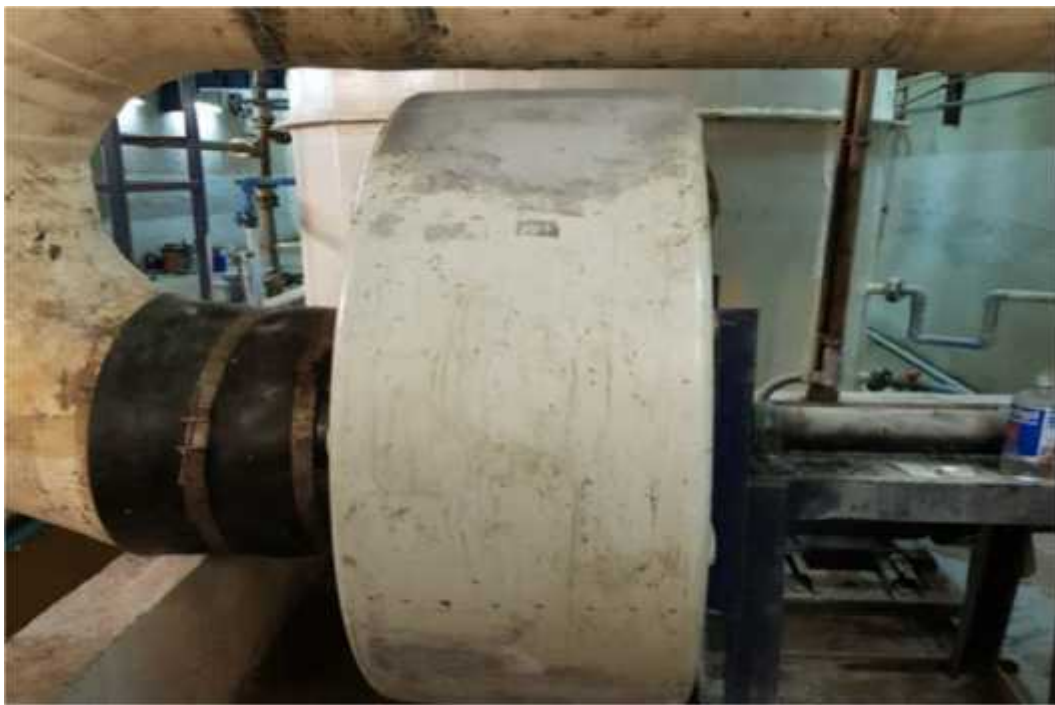
Figura 2-6. Master Metal ya lijado en agujero superior.

Una vez removido el exceso de material, se cambió el tipo de lija a una de grano 320 (grano fino) con el fin de lograr un acabado superficial con la menor cantidad de imperfecciones posibles para que posteriormente, después del pintado final, no se lograra apreciar con facilidad dónde fue la reparación que se llevó a cabo y así entregar un producto final sin problemas de funcionamiento y estéticamente agradable.

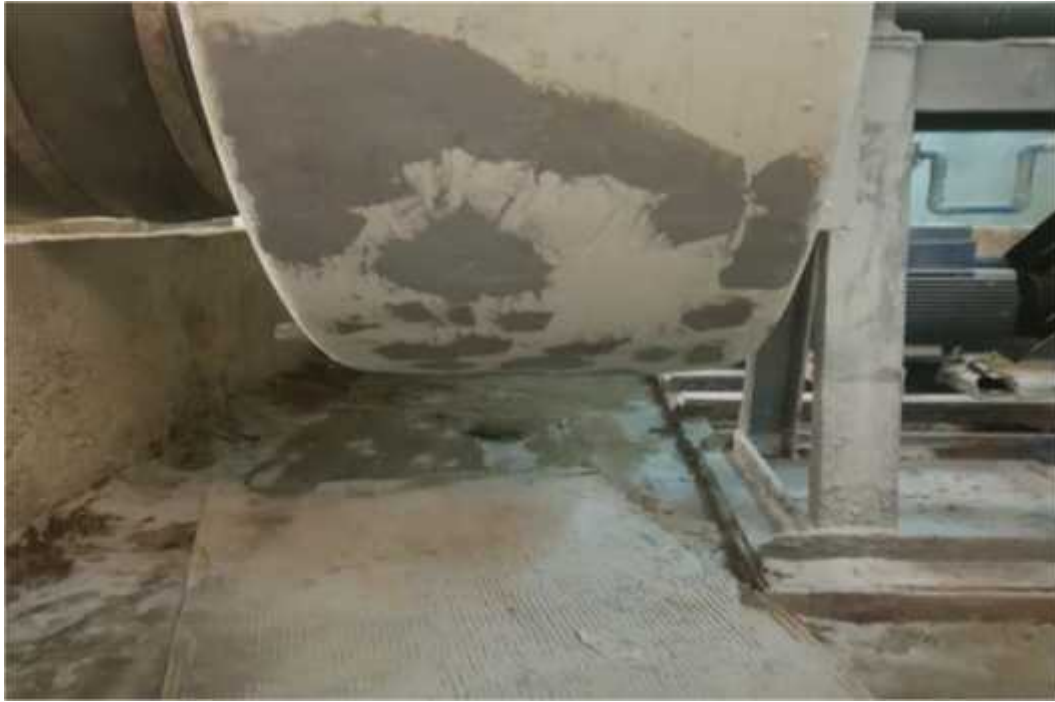
Figura 2-7. Master Metal ya lijado en agujero inferior.

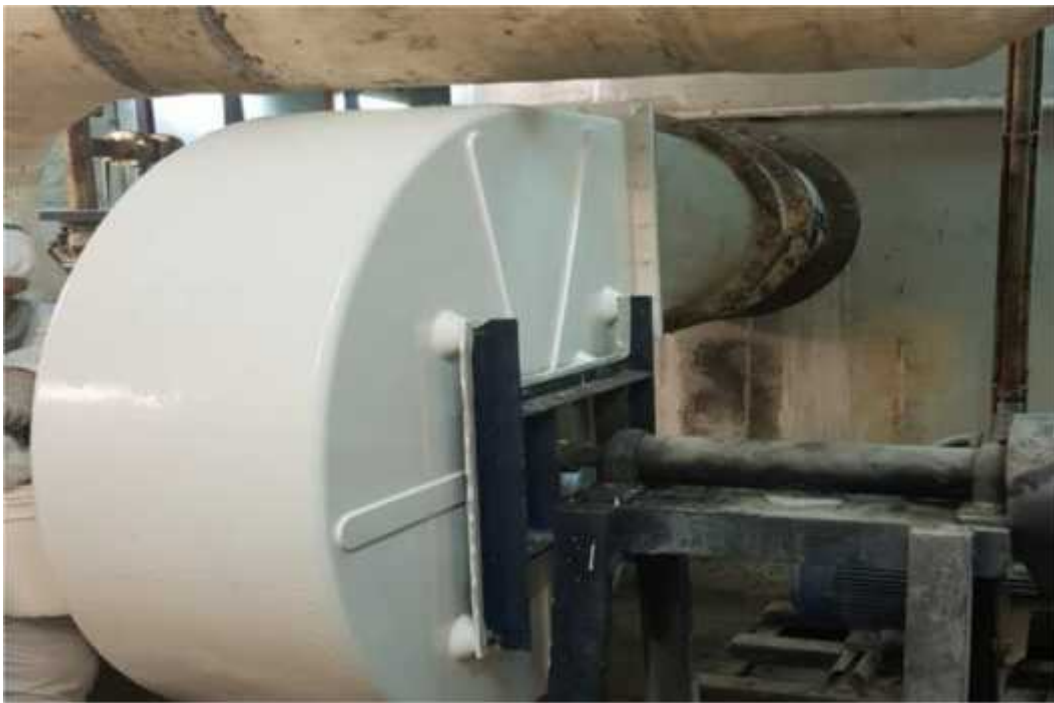
Figura 2-8. Extractor terminado vista derecha.

Mediante brochas y rodillos, como se hace tradicionalmente con las pinturas comunes y corrientes, es la manera de aplicar el Master Rust a la superficie, cuidando que todos los rincones de la estructura fuesen cubiertos. Por último, al extractor se le aplicó dos capas de pintura teniendo como resultado final lo mostrado en las figuras 2-8 y 2-9.

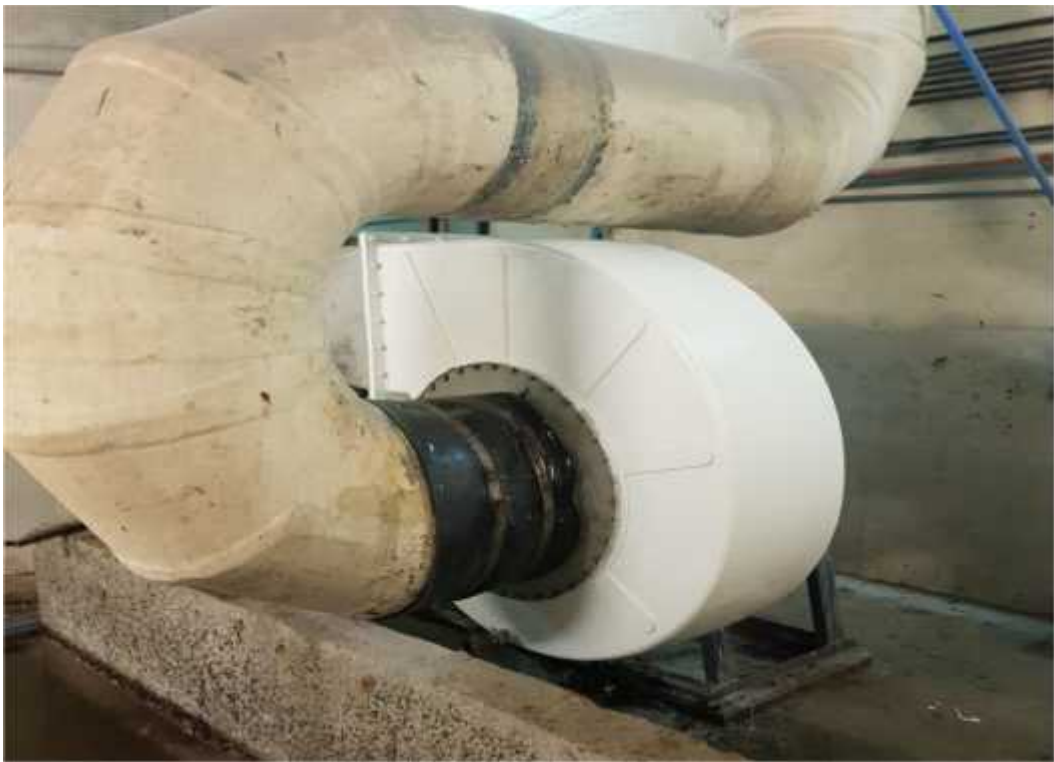
Figura 2-9. Extractor terminado vista izquierda.
