UNIVERSIDAD TÉCNICA FEDERICO SANTA MARÍA
SEDE VIÑA DEL MAR – JOSÉ MIGUEL CARRERA

**"Propuesta de mejora de la planta elevadora de aguas servidas en
Limache"**

Trabajo de Titulación para
optar al título de Ingeniero
en mantenimiento
industrial

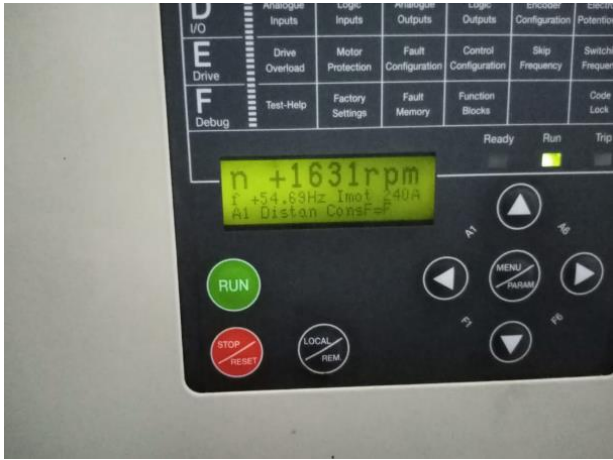
Figura 2.2: Parámetros de variador de frecuencia

Esta planta se considera crítica debido a que trabaja con las bombas de forma intercalada, pero con una secuencia de encendido y parada en periodos cortos. Esto se debe a que los equipos trabajan sin una variación de frecuencia la cual se encuentra fija a los 54 y 58 [Hz] por lo que su rango de modulación que se puede considerar para este tipo de equipos es muy bajo teniendo consecuencia cortes parciales y totales de los ejes de la motobomba debido a las vibraciones que se presentan durante las partidas y paradas.

Para dar una solución a los daños que se pueden producir y por el tiempo que estos equipos han trabajado es que se propone un cambio de las motobombas que se encuentran en la planta. Eso nos conduciría a que se montaran equipos que puedan trabajar de forma constante mediante modulación, ya que estas serían de una frecuencia de trabajo de 50 Hz.

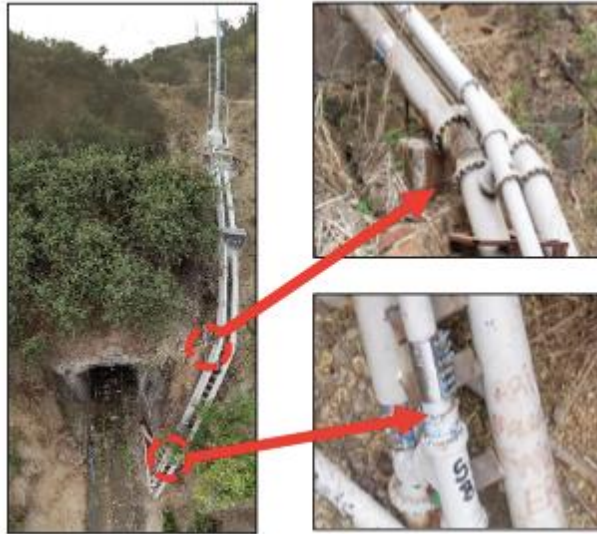
Figura 2.5: Puntos críticos impulsión AS Limache-Quillota

Su golpe de ariete no presenta ninguna mantención preventiva en los últimos 2 años, por lo que su funcionamiento no es lo esperado, teniendo como consecuencia roturas de la impulsión en sectores críticos, como por ejemplo en el área de la línea ferroviaria con dirección a Quillota.

Al mejorar el sistema de golpe de ariete podemos disminuir fracturas o roturas producidas por el choque de presiones en algún punto crítico.

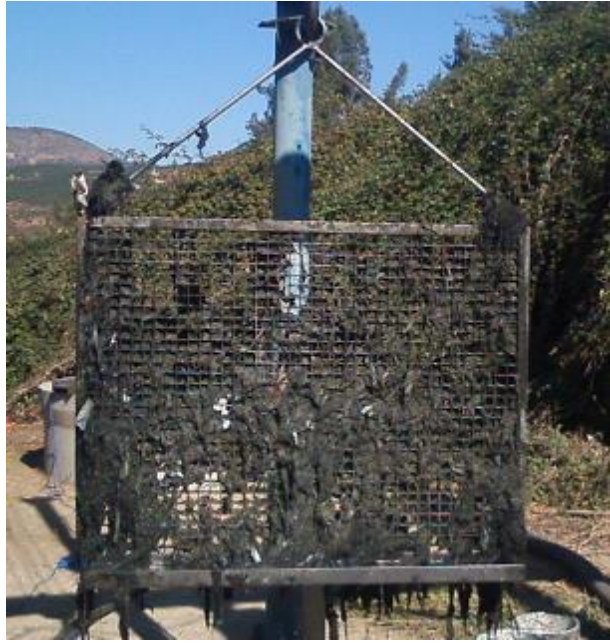
Figura 2.6: Reja estática

La planta presenta una reja estática que no cumple con los requisitos para evitar la presencia de objetos contundentes que dañen el correcto funcionamiento de los equipos, teniendo como consecuencia la obstrucción de las motobombas y como indica la Norma Nch “Las plantas elevadoras deben incluir cámaras de rejillas al ingreso de las aguas residuales para retener los sólidos que las bombas no puedan impulsar, salvo justificación técnica en contrario. El diseño debe contemplar, además, las condiciones adecuadas para el retiro de los sólidos retenidos; accesibilidad, ventilación, drenado, así como las exigencias sanitarias previas a su disposición final”. (NCh2472, 2000)

Con el fin de mejorar la planta es que sería una gran oportunidad de instalar algún tipo de reja automática, con el fin de evitar obstrucciones.

Para evitar las obstrucciones de las motobombas que suele ser la falla más común y se debe principalmente a que la reja estática no está en buenas condiciones, por lo que se sugiere la instalación de un canastillo instalado en las placas con el fin de disminuir el paso de sólidos. A su vez realizar limpiezas 3 veces por día, sobre todo en horarios de alto consumo y realizar limpiezas mensuales de sentina con el apoyo de camiones limpia fosa, trabajos que se sugiere realizar en horarios de menor consumo (nocturno).

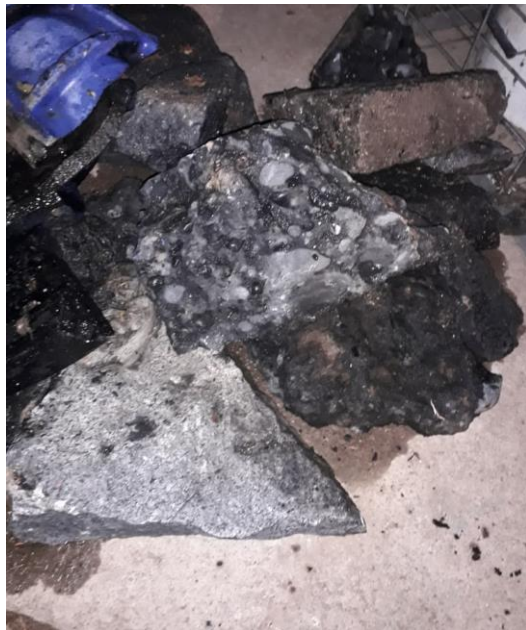
Figura 2.7: Escombros extraídos de motobomba

Debido a la cantidad de escombros que llegan a la panta es que se debe tomar este punto como crítico ya que no podemos mantener tantas fallas de forma estructurales, que nos pueden traer como consecuencia fallas al sistema de elevación.
