**MEJORA PLAN DE MANTENIMIENTO A EQUIPO DE CLIMATIZACION CHILLER  
TORNILLO 230 T.R. MEDIANTE LA METODOLOGIA RCM**

Trabajo de Titulación para optar al Título de  
Ingeniero en Mantenimiento Industrial

Alumno: Joel Alberto Guzmán Cornejo

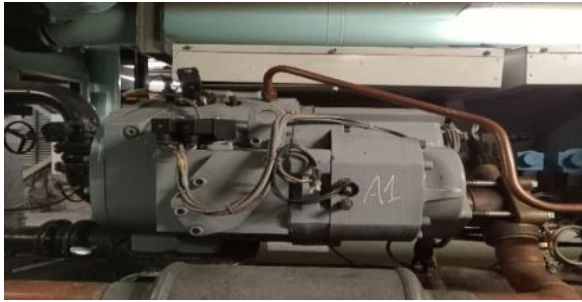
Imagen N° 3-1 Compresor tornillo Fuente: Clínica Indisa

En la detención del Chiller por ruido mecánico asociado a un alto consumo eléctrico, se detectó que el horometro de la maquina estaba indicando un registro superior a las 28.000 horas de operación. Comparando con las recomendaciones del fabricante este indica que a las 25.000 horas se debe reemplazar el aceite y realizar una inspección mecánica a las partes internas del compresor, acciones no realizadas a la fecha ocurrida la detención.

Al inspeccionar compresor se detecta desgaste en los rodamientos, asociando la falla a estos componentes.
