**"Propuesta de mejora para el mantenimiento preventivo de cubiertas del edificio C17 Centro de Idiomas – Doctorado de Matemáticas de la Universidad del Bío-Bío".**

**TRABAJO PARA OPTAR AL TITULO PROFESIONAL DE  
INGENIERO CONSTRUCTOR**

**Alumno: Pedro Pablo Valdebenito Veloso.**

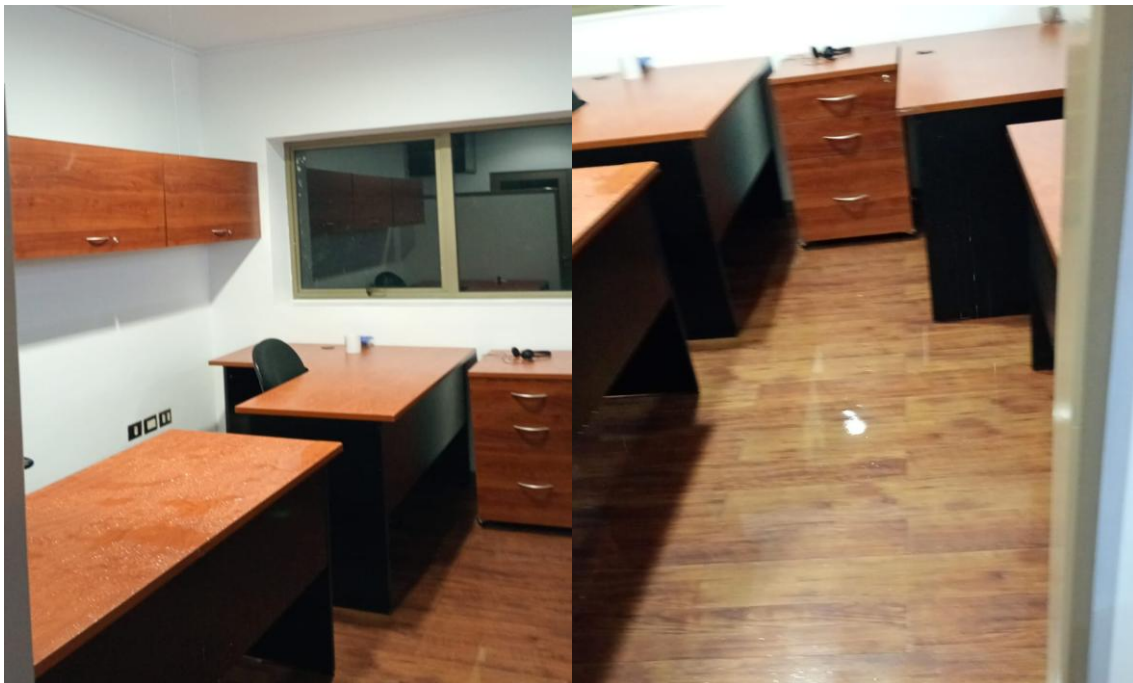
**Imágenes 18 y 19: Filtraciones Oficinas Doctorado de Matemáticas**

Este edificio ha enfrentado desafíos críticos en la conservación de su infraestructura. Esta edificación registró, en el último año, dos eventos de lluvia de alta intensidad que superaron la capacidad funcional del sistema de techumbre y evacuación de aguas lluvias. Estos sucesos provocaron daños significativos al interior de los recintos, incluyendo filtraciones y deterioro, lo que culminó en la **suspensión de actividades académicas por un período de dos meses (24 de abril al 24 de junio de 2025).**

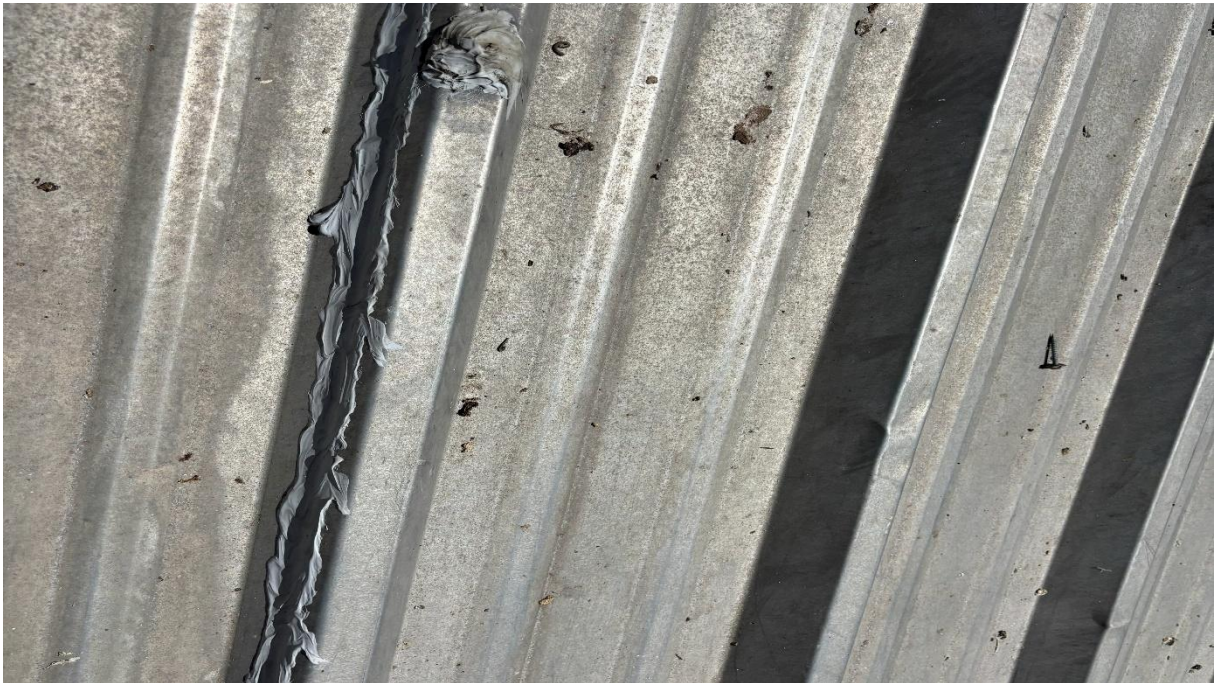
Se verifico si existe riesgo de oxidación en limahoya, con riesgo estructural e ingreso de agua y revisar juntas de poliuretano.

- Se realizo la verificación no encontrando oxidación en la canal.

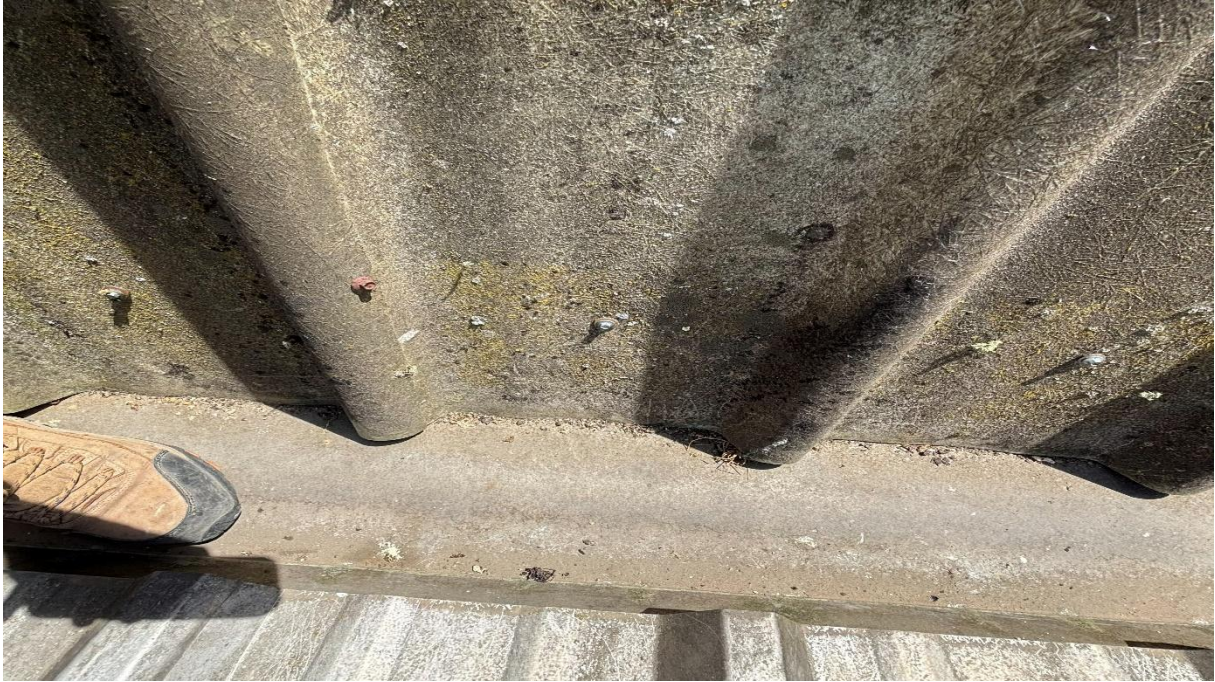
- Solo sellos resquebrajados por el efecto del tiempo y factores climáticos.

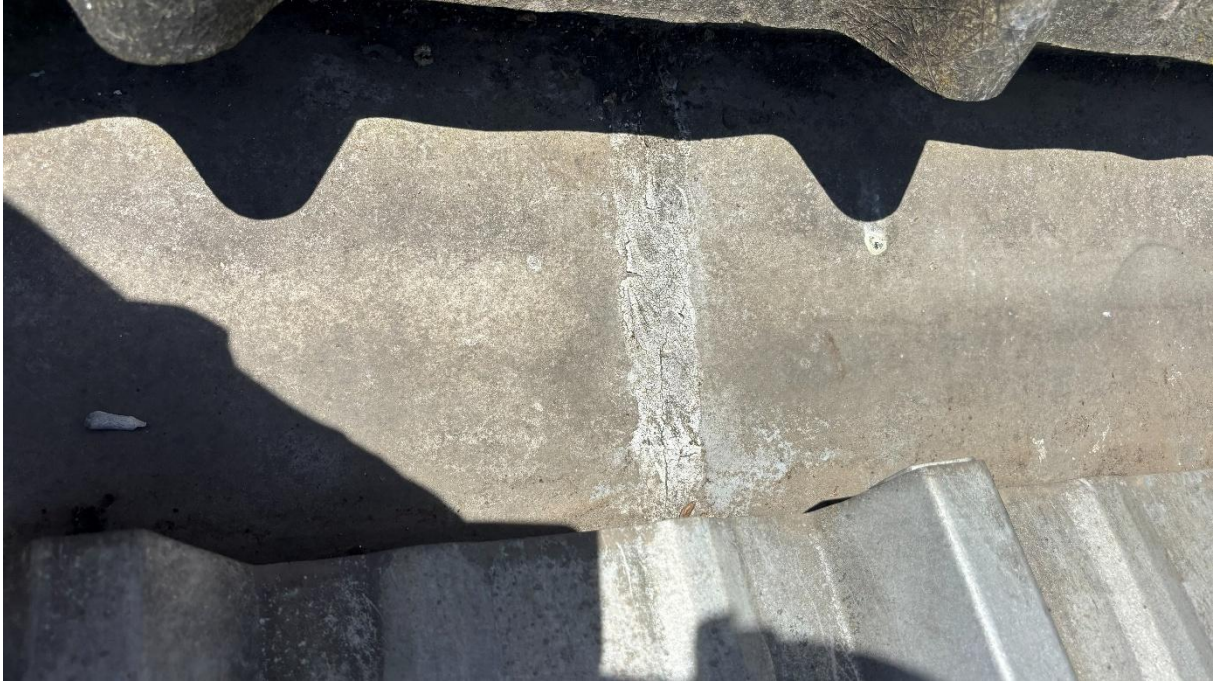
- Corrosión en coronaciones, riesgo de filtraciones por acción del viento y voladura de hojalaterías sueltas sin fijaciones.

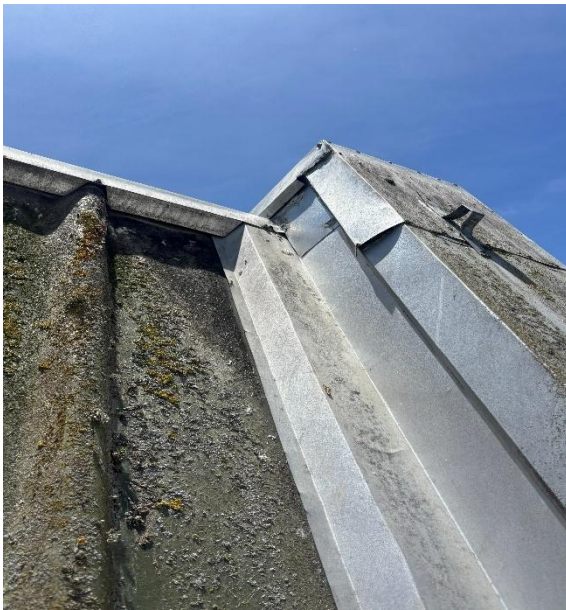
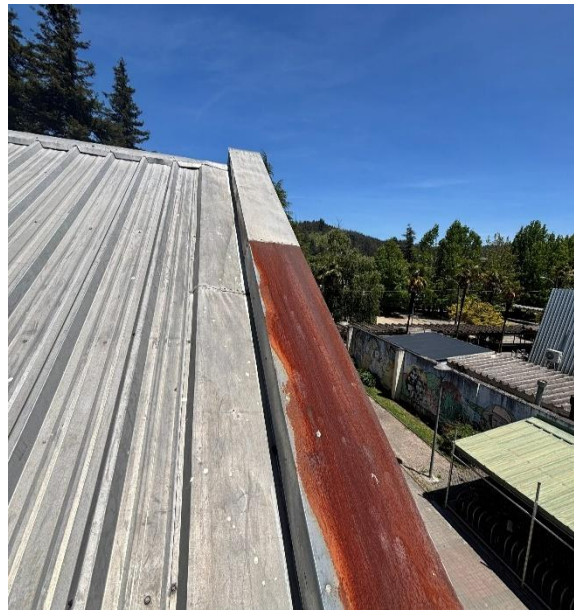
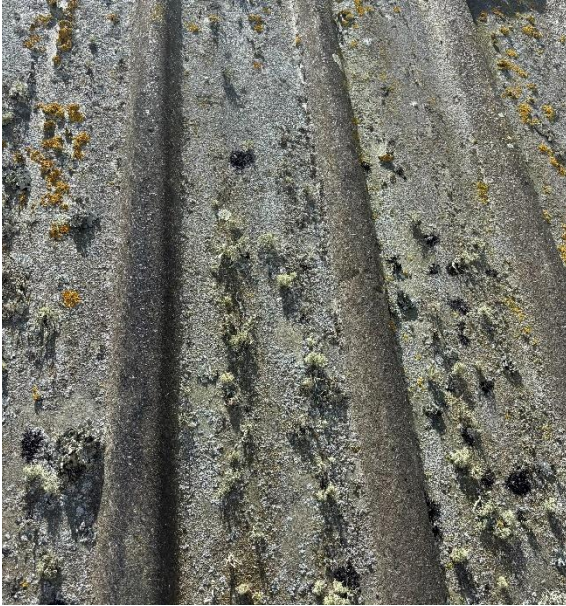
- Vegetación sobre planchas generando retención de humedad y degradación prematura en la fibra de vidrio (FRP).

- Fijaciones con óxido avanzado y sellos de neopreno o golilla de goma para sellado hermético, deteriorados o inexistente.

- Forros de hojalatería en coronaciones, de diferente procedencia y con estado de oxidación avanzada.

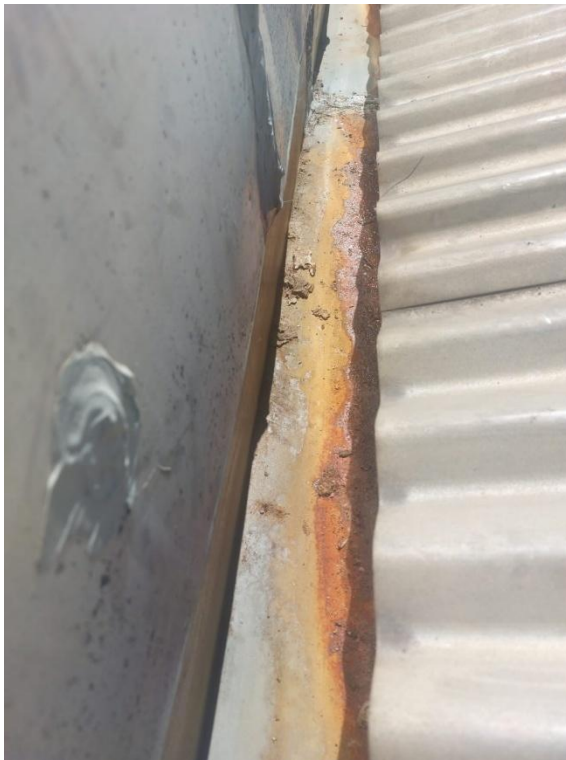
- Pendientes insuficientes en zonas críticas con riesgo de 'ponding' (acumulación de agua). +48h. Este es un tema importante donde solo se reseñará lo que significa. Consiste en el agua que permanece sobre una superficie sin capacidad de escurrimiento por más de 48 horas después de su precipitación, lo cual estudios como los realizados por la EPA en su “Guía de Control de la Humedad en el Diseño, Construcción y Mantenimiento de Edificaciones” indican una problemática real que disminuye la vida útil de los elementos.

- Canal de planta baja, con desgaste y posible obstrucción, requiere mantención y sellado.

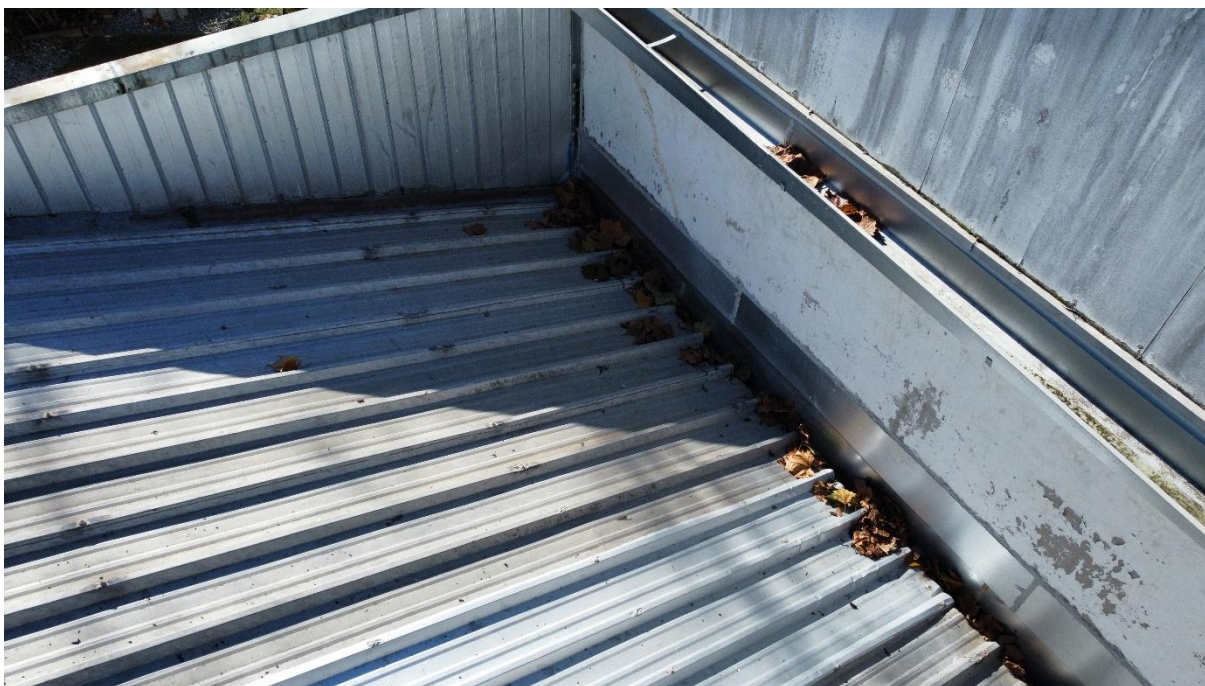
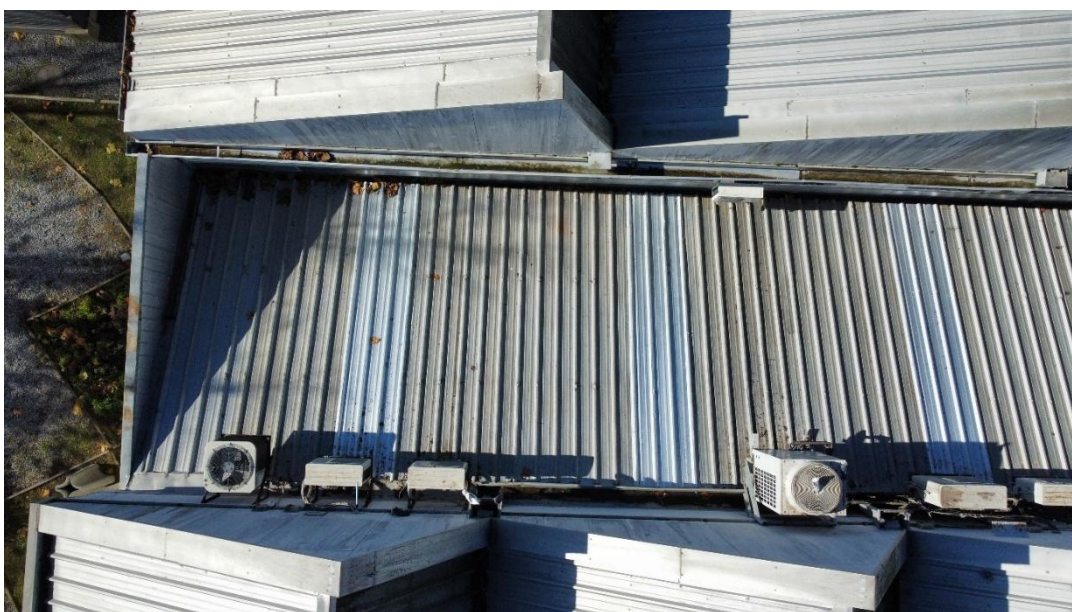
- Presencia de equipos de climatización.

- Presencia de material sólido, sedimentos, fecas de aves.

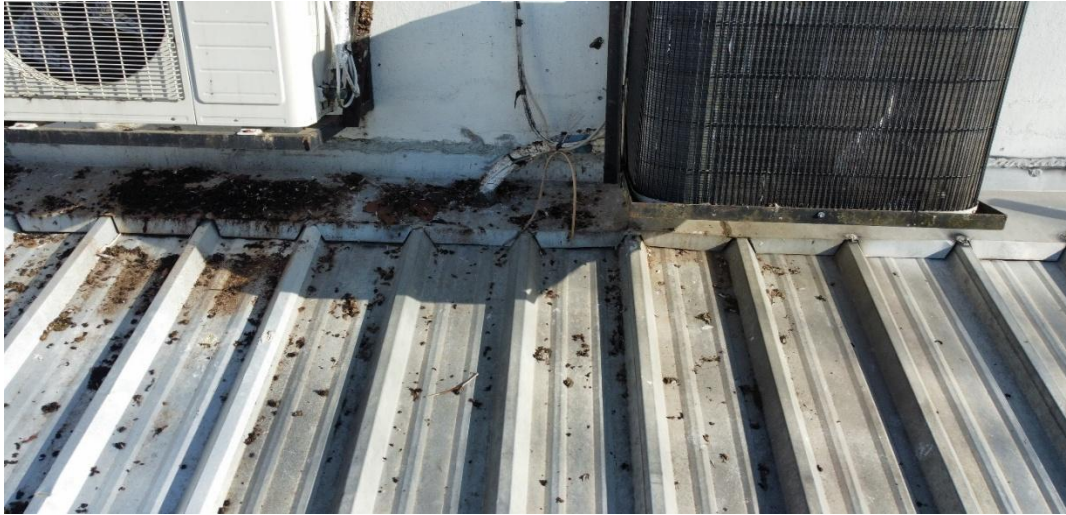
Se tienen registros de importante acumulación de hojas en periodo de otoño.

En las imágenes anteriores queda en evidencia la problemática de la acumulación de hojas en periodos de verano y otoño, por lo que sería relevante definir el método que asegure la limpieza de canales de aguas lluvias con la finalidad de evitar la obstrucción de bajadas de aguas lluvias y rebalses de aguas lluvias.

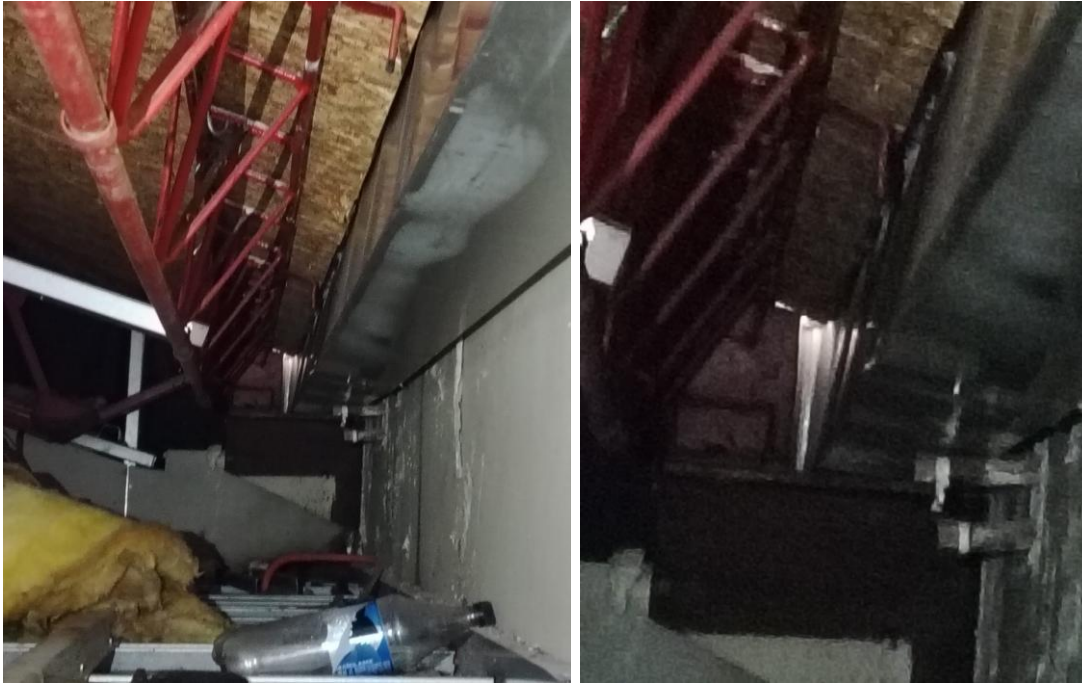
- Durante el diagnóstico se verifica desde el interior el estado de la canal de la cubierta 1 planta baja. La cual no se encuentra en una posición correcta, La canal se encuentra volteada hacia el muro lateral del edificio de Ingeniería Mecánica. Lo que deja en evidencia una deficiencia constructiva, al no tener soporte en su base, solo escuadras de tipo metálicas o de aluminio y no poseer membrana hidrórepelente.

Además, se tienen registros de ingreso de aguas lluvias en múltiples sectores, que provocaron daños en cielos, circuitos de iluminación, tableros eléctricos T.D.A, documentación académica y daños en equipamiento principalmente equipos de computación y en unidades interiores de equipos de aire acondicionado.
