**INFORME DE PASANTÍA EN EMPRESA DE INSPECCIÓN TÉCNICA DE OBRA JLA**

El alumno realizó su pasantía en la obra "Mares de Montemar" ubicada en calle pimpinelas 1150 en Con Con, donde la empresa encargada de la ejecución del proyecto fue la constructora Bravo izquierdo. La obra contempla dos torres; torre A y torre B, con un total de 202 departamentos, quinchos, gimnasio, ciento treinta y dos bodegas, lavandería, sala de conserjería, salón de spa, piscina temperada sala de juegos, lounge bar y living room, cuatro baños comunes y doscientos treinta y seis estacionamientos (superficiales y subterráneos) distribuidos en 3 niveles. El proyecto también contempla al exterior dos piscinas, una para adulto y una para niños.

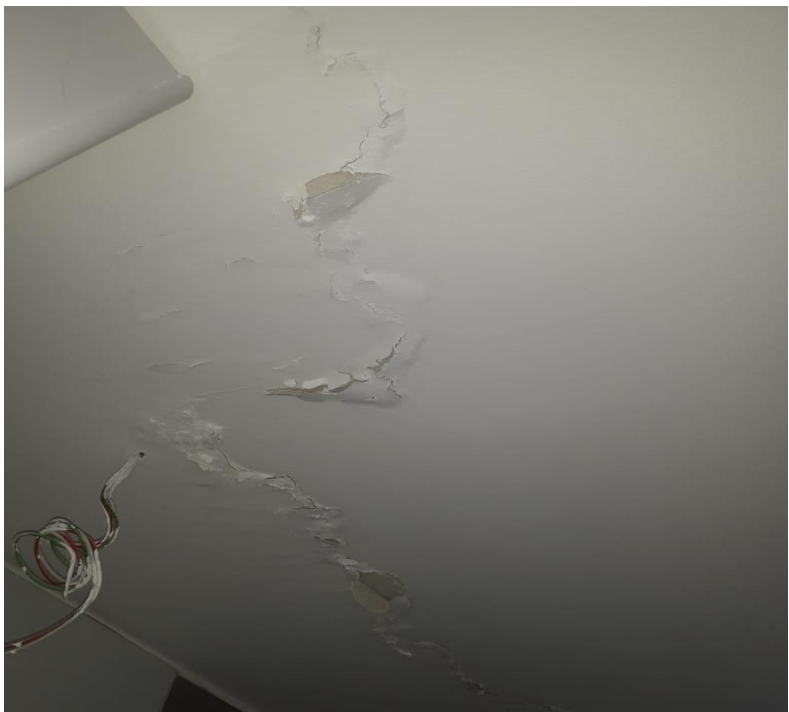
Figura 2-9. Desprendimiento de pintura en cielo.

Esto se debe a que en los pisos o departamentos superiores se producen filtraciones en los sistemas de agua, que bajan por la losa y producen este efecto en el cielo , que en obra a esto se le llama “cielo soplado”.

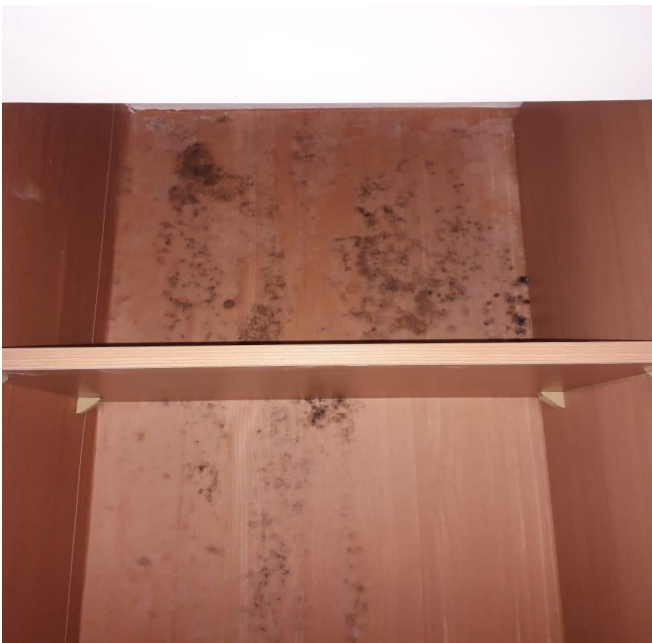
Figura 2-10. Hongo en closet producto de filtraciones.

alta índice de humedad en el aire existente en el departamento, produciendo un hongo en el papel del closet.

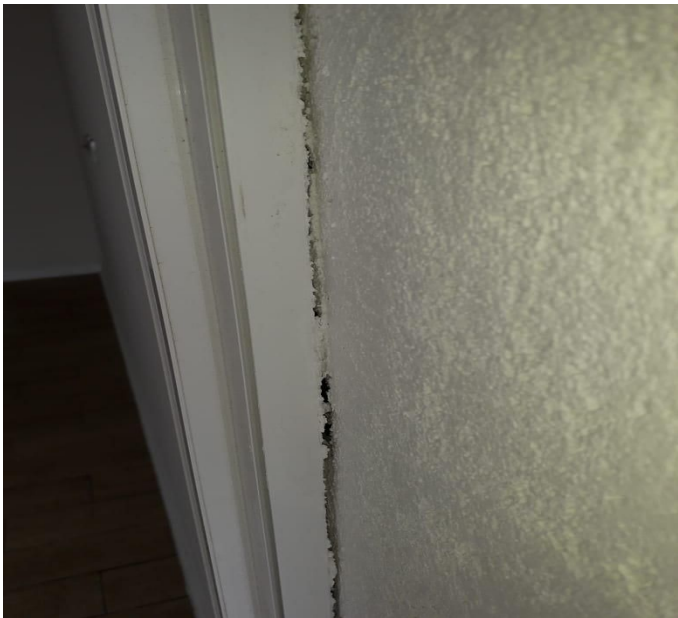
Figura 2-11. Falta sello en ventanal de dormitorio.

Esta falta de sello es debido a una incorrecta terminación del ventanal por parte del maestro, la falta de sello puede provocar que entre mayor cantidad de humedad, causando la llegada de hongos a la estructura. Además se debe tener en cuenta que la obra está ubicada en una zona costera, sin olvidar que los días lluviosos también pueden afectar la estructura del edificio.

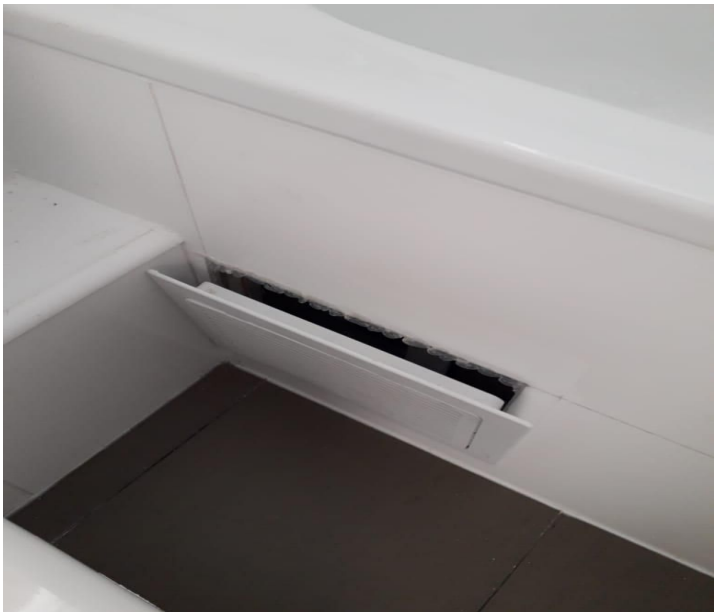
Figura 2-12. Celosía abierta (muro faldón tina).

El funcionamiento de la celosía en el muro faldón tina o también llamado "nicho de las tinas ", sirve para extraer la humedad que se puede juntar, y también como acceso al sifón y sistema de desagüe. En esta foto se aprecia la mala adherencia y sellado por parte del maestro.

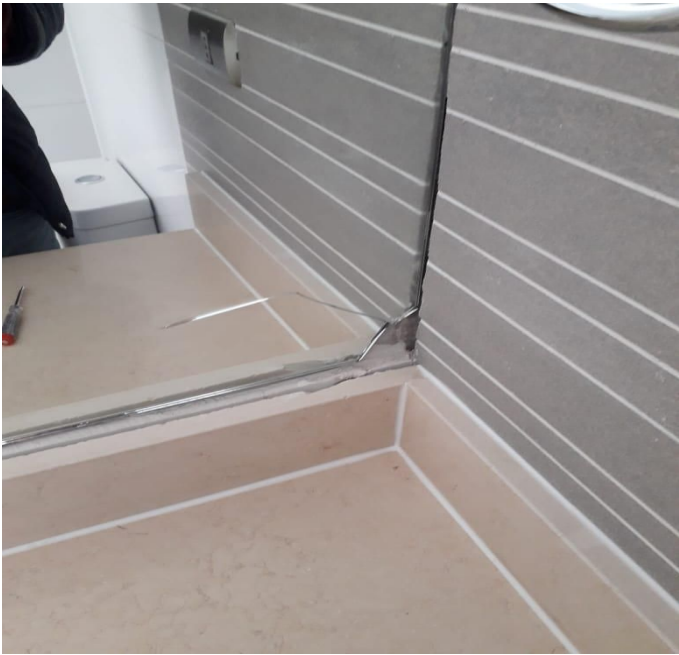
Figura 2-13. Espejo roto en baño .

Este espejo roto se produce al mal cuidado por parte de los maestro al instalarlo , provocando una ruptura en una de sus esquinas (inferior-derecha), lo cual se debe retirar el espejo existente e instalar otro.

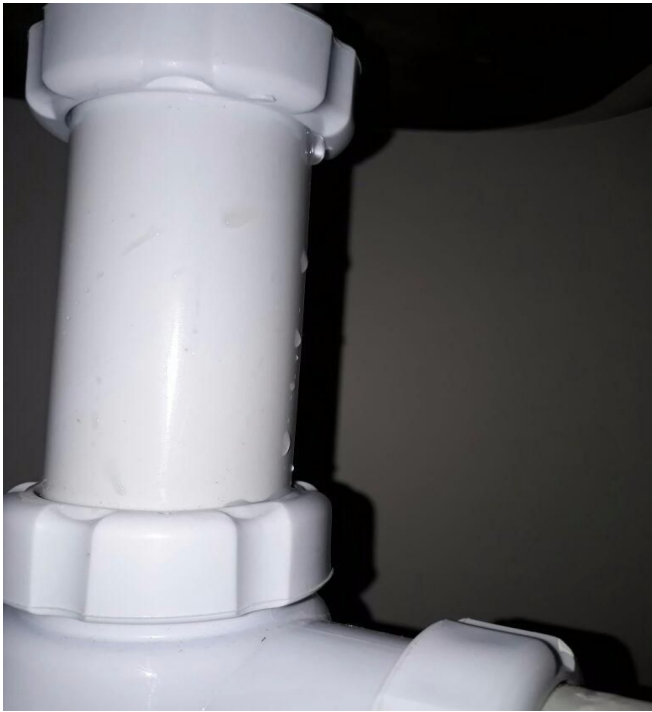
Figura 2-14. Filtración sifón vanitorio.

Las razones de estos problemas de filtraciones, se debe a la falla de los materiales y/o a la mala instalación por parte del gasfiter. En esta imagen la falla fue por parte del material, ya que tiene una leve ruptura en la parte superior del tubo, la cual se debe retirar e instalar uno nuevo.

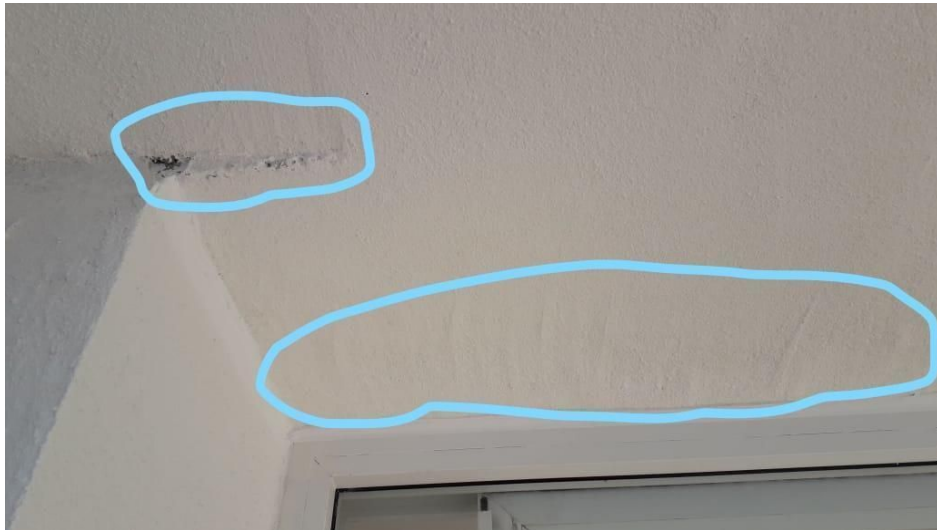
Figura 2-15. Irregularidades en el cielo de la terraza.

Estas irregularidades en el cielo de la terraza, se deben a la mala terminación por parte de los maestros . Se debe picar y extraer los sectores irregulares del cielo, luego rellenar con estuco y aplomar los sectores, para así proceder a pintar ( pintura con grano ) y tener una excelente terminación .

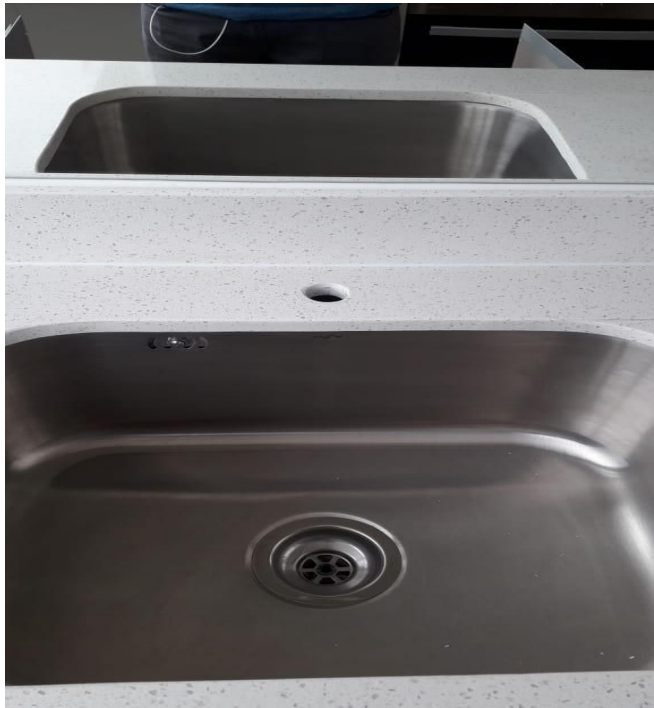
Figura 2-16. Falta monomando de lavaplatos.

La falta de este monomando, se debe al retraso por parte de los encargados de suministrar este material. Esto produce una ineficiencia de tiempo o retraso al inspeccionar el departamento.

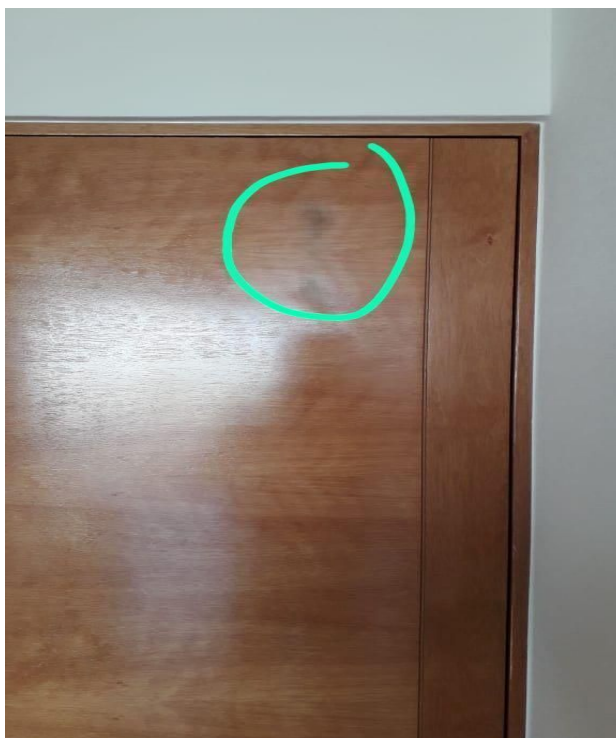
Figura 2-17. Hendiduras en enchape de puerta acceso.

El problema se debe a que el maestro encargado de la instalación del enchape no se percató del daño que este tenía, y ante este problema, se extrae el enchape de la puerta y se coloca uno en mejor estado.

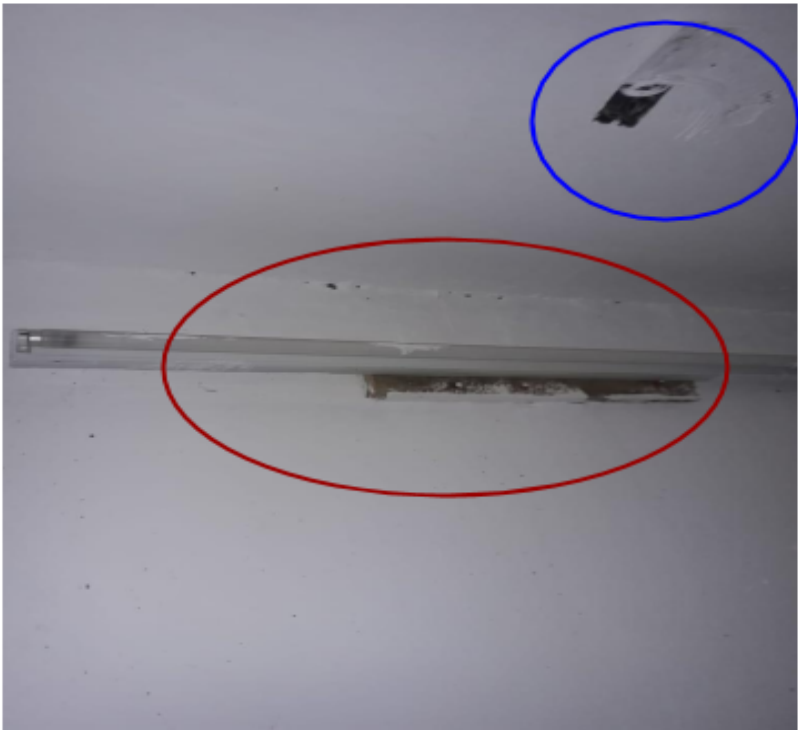
Figura 2-18. Iluminación incorrecta (rojo) y falta instalar luminaria en cielo (azul) / bodega.

En esta imagen se aprecia una instalación de luminaria (rojo), la cual se desconoce su funcionamiento, ya que esta bodega posee su correcto cableado para la luminaria del cielo (azul), que a su vez tampoco está instalada.

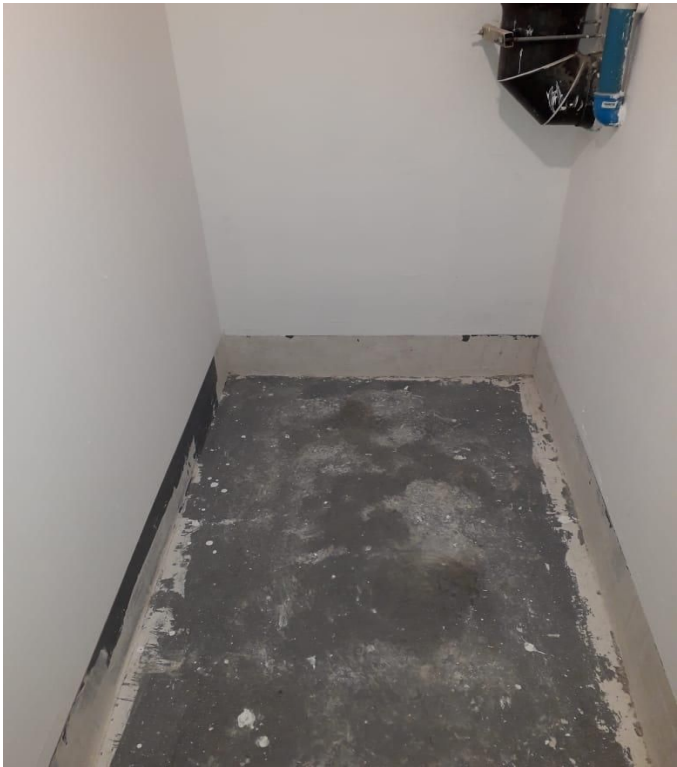
Figura 2-19.Pavimento y guardapolvo manchados / bodega.

En esta imagen se aprecia que el pavimento y guardapolvo están manchados con pintura del muro.

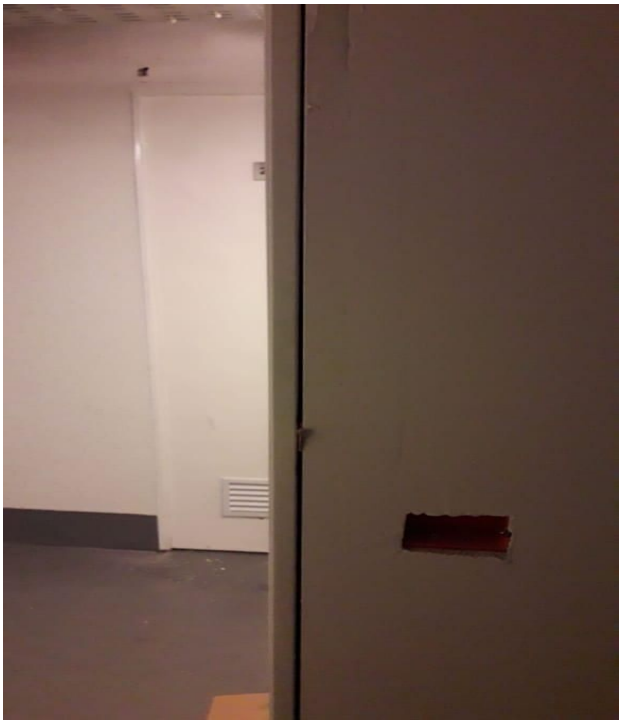
Figura 2-20.Falta interruptor de luminaria / bodega.

En esta imagen se logra apreciar la falta de instalación eléctrica ( interruptor de luminaria ).

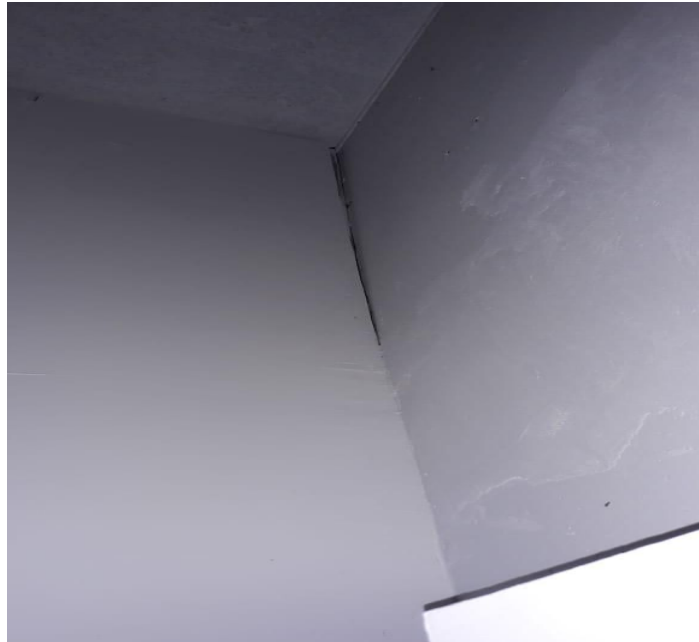
Figura 2-21. Encuentro entre muros (abierto)/ bodega.

En la imagen se aprecia una abertura en el encuentro entre muro sólido y muro falso (tabique), esto es debido a que no se realizó correctamente el corte de las planchas del muro falso, y la solución es rellenar la zona con un sello blanco, para posteriormente pintar en el sector. Esta solución solo se debe efectuar ante leves aberturas, como en este caso.

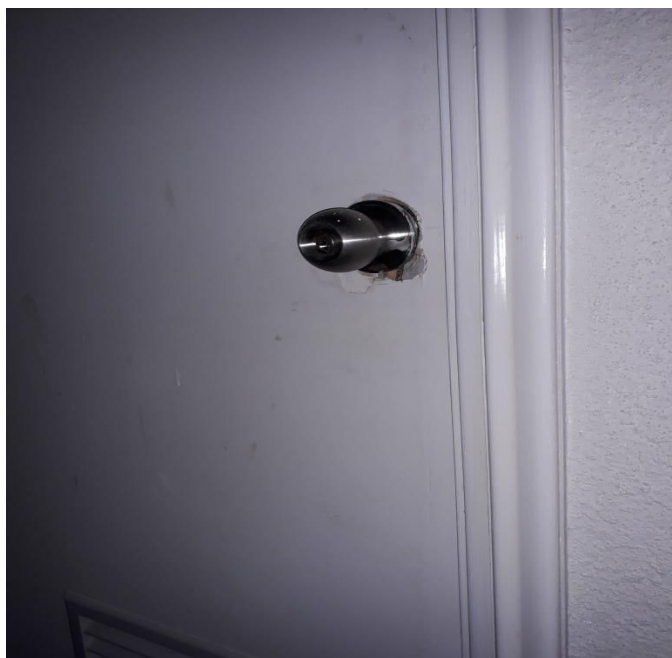
Figura 2-22.Enchape de puerta dañado/ bodega.

Al momento de instalar la cerradura de la puerta, el maestro debe de perforar simétricamente el enchape de la puerta para posteriormente fijar las manillas. En esta imagen se aprecia la mala perforación, y la solución ante esto es aplicar masilla en el sector dañado para luego pintar.

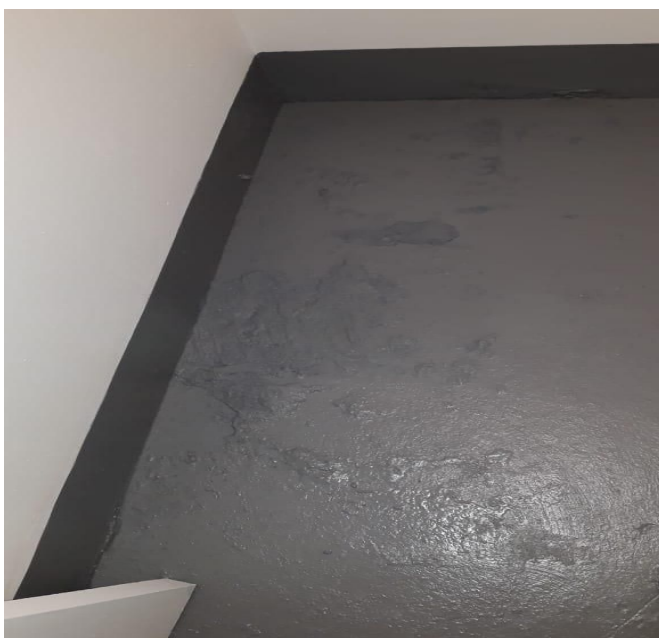
Figura 2-23.Irregularidades en pavimento/ bodegas.

En esta imagen se aprecia irregularidades en el pavimento, esto es debido a que no retiraron el exceso de material caído de los muros (hormigón) y este se endureció en el piso. La solución es picar las zonas con irregularidades para luego rellenar con hormigón nuevamente, y aplomar los sectores trabajados.

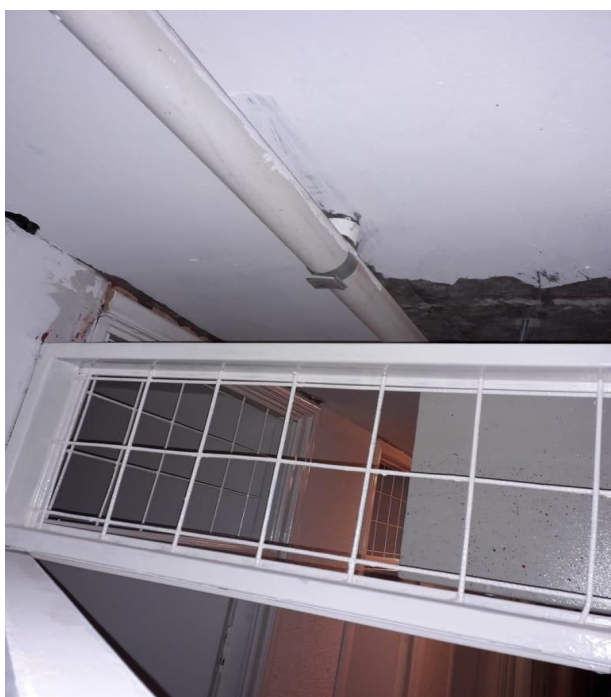
Figura 2-24.Falta cerrar el encuentro entre cielo y ventilación de dintel puerta/  
bodegas.

Para este caso el maestro debe cerrar el encuentro del cielo con la ventilación, instalando un tabique y usando los materiales para la fabricación de muros falsos (dintel).

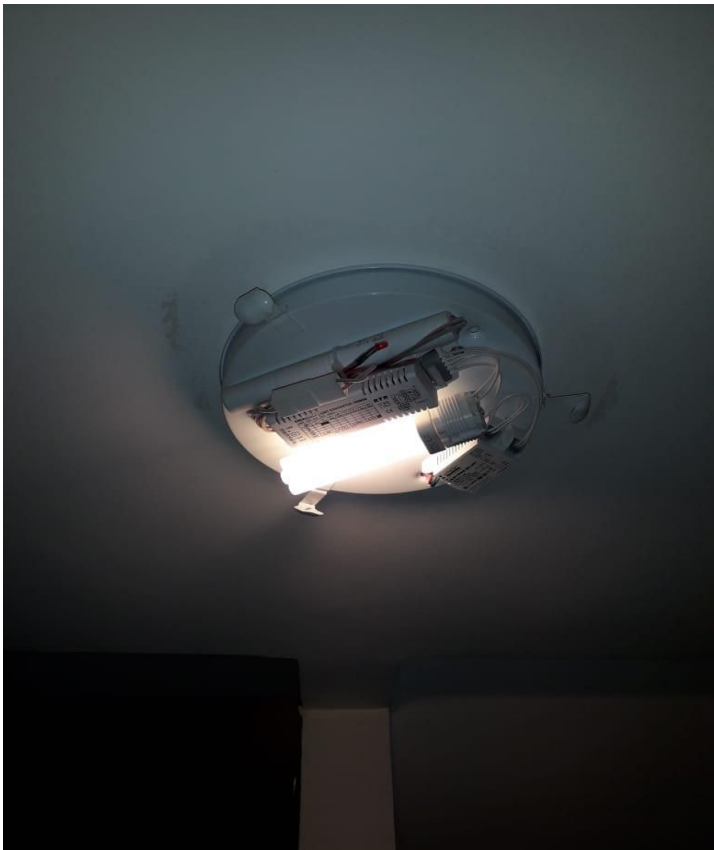
Figura 2-25.Falta plafón en luminaria/ escaleras.

En esta imagen se logra apreciar la falta de instalación el plafón en la luminaria.

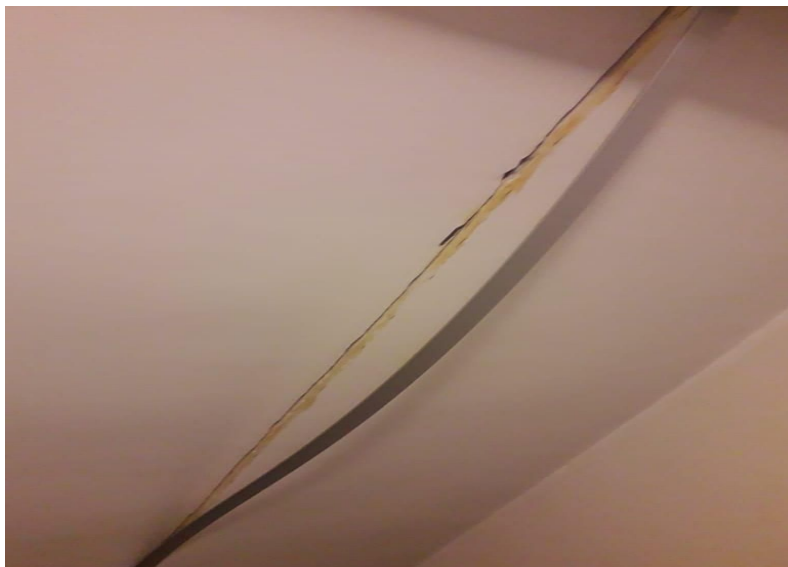
Figura 2-26.Cubrejuntas despegado (cielo)/ escaleras.

La función del cubrejunta es tapar la unión de dos estructuras, que tienen un delineado o acabado irregular, para darle una terminación más prolija. En esta imagen se aprecia la mala instalación al adherir el material al cielo (unión), el cual se despegó.

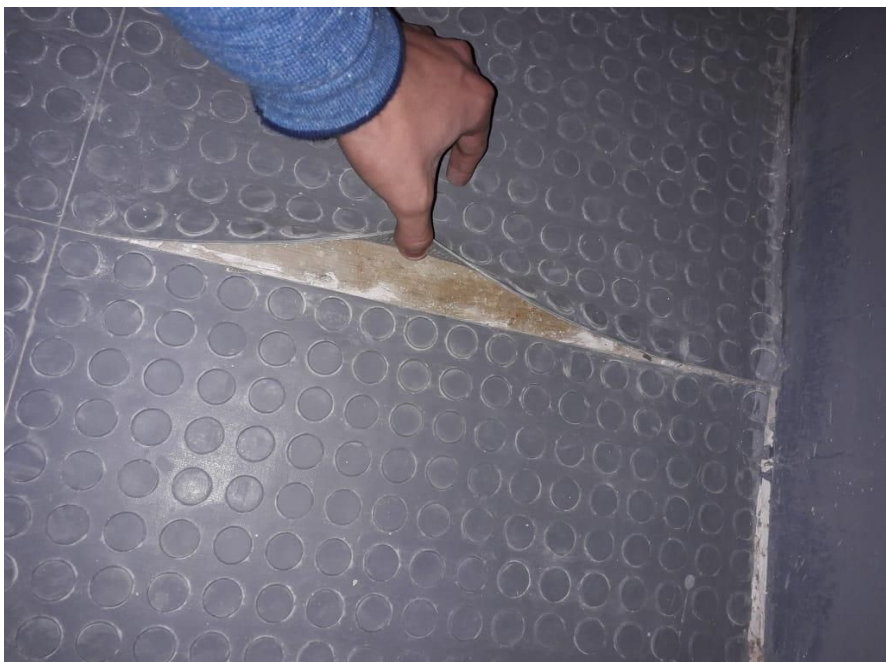
Figura 2-27. Goma despegada de pavimento (descanso) / escaleras.

Para la correcta prevención riesgo en las escaleras, uno de los requisitos es que deben tener este material antideslizante, que es de caucho y resistente a la humedad. En esta imagen se aprecia la mala adherencia al pavimento, la cual debe ser corregida inmediatamente ya que transgrede las normas de seguridad chilena.

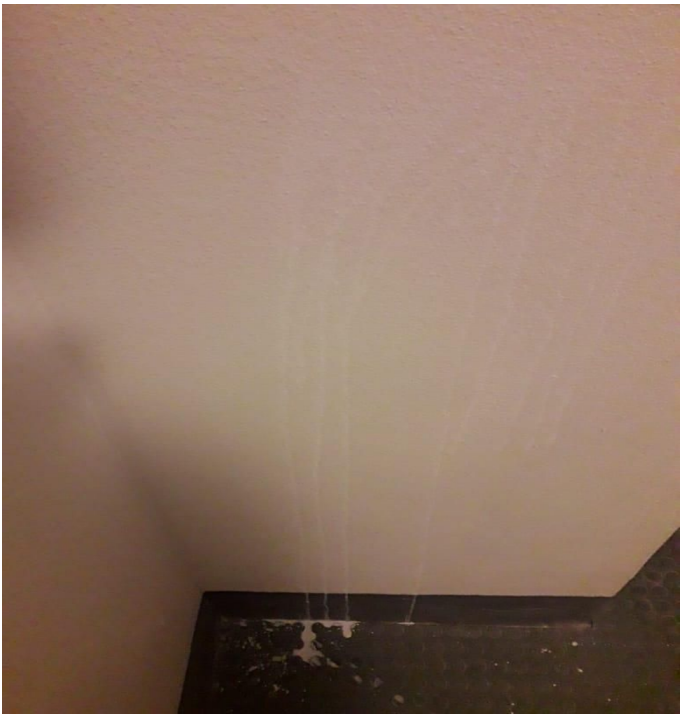
Figura 2-28.Lágrimas de pintura en muro, guardapolvo y pavimento/ escaleras.
