# PROPUESTA TÉCNICA Y ECONÓMICA DE REPARACIÓN DE CARRETERA RUTA 160 KM 128.2 AL 128.7 COMUNA DE LEBU

**PROPUESTA TECNICA Y ECONOMICA DE REPARACIÓN DE CARRETERA**  
**RUTA 160 KM 128.2 AL 128.7 COMUNA DE LEBU**

Trabajo de Titulación para optar al Título  
de Técnico Universitario en CONSTRUCCIÓN

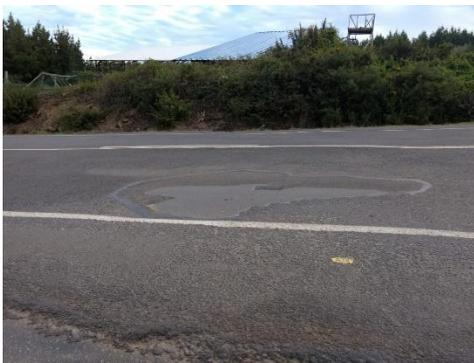
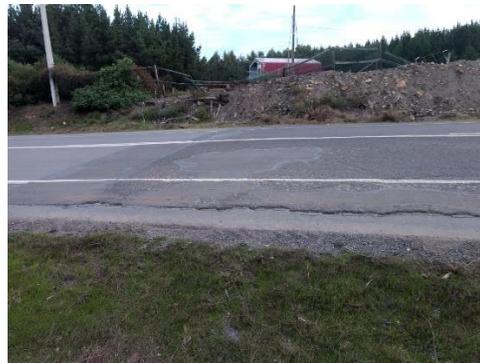
Figura 35: estado actual de la ruta 160, foto in situ

De acuerdo a visitas realizadas al lugar y como se muestra en fotografías tomadas en terreno se puede apreciar que la carpeta asfáltica sobrepuesta a la original (realizada como reparación por los daños del terremoto del 2010) se está comenzando a desprender en distintos sectores de la carretera, dejando en manifiesto la carpeta original y dificultando el tránsito en el sector.

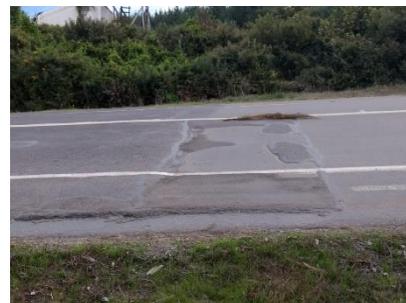
Figura 34: estado actual de la ruta 160, foto in situ

Ya que el mismo bache realizado como reparación ya se está desprendiendo, y de acuerdo a la información recaudada, queda en evidencia que la severidad que tiene es **grave** (*El Bache está muy deteriorado o la calidad del tránsito se califica como de alta severidad. Requiere pronta sustitución.*)
