**UNIVERSIDAD TÉCNICA FEDERICO SANTA MARÍA**  
**SEDE VIÑA DEL MAR – JOSÉ MIGUEL CARRERA**

**INFORME DE PASANTIA EN IDIEM**

El alumno desarrolló su pasantía en “IDIEM”, en la construcción del Edificio Concepto Pacific de la inmobiliaria Imagina, ubicada en calle Ocoa #65, Viña del Mar. La cual está enfocada en la inspección y supervisión en obra para cumplimiento con OGUC y normas.

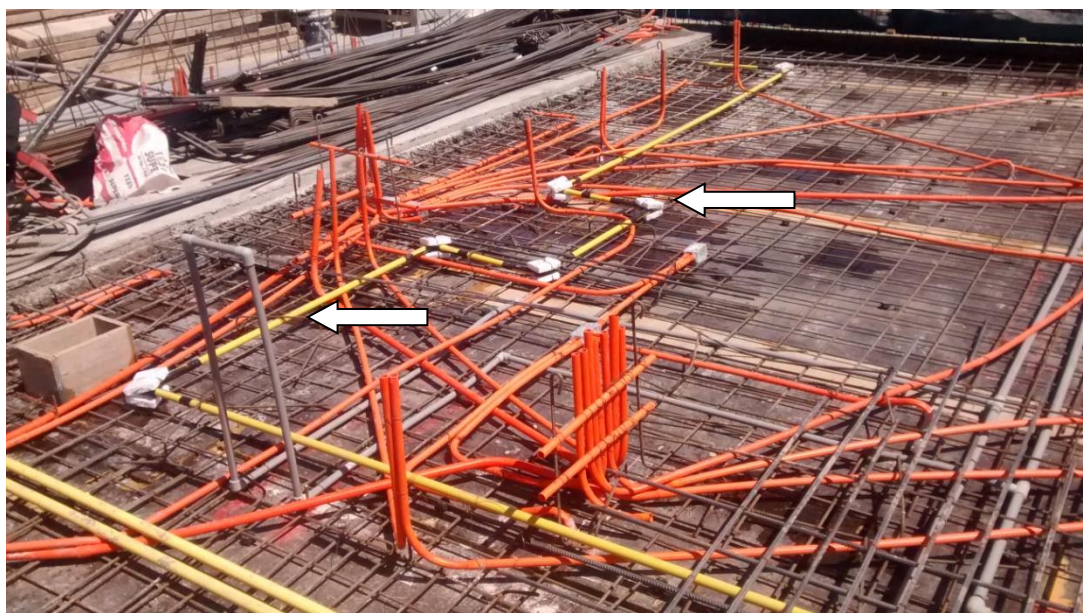
Figura 2-1. Recorrido línea de Gas en OG

El alumno procede a la medición de la línea de gas en obra gruesa según el recorrido designado por el proyectista como indicado anteriormente que la instalación este dentro de los 20 cm en departamentos y en áreas comunes 35 cm, en la que del 7° hasta el 17° piso con supervisión del distanciamiento como también de las otras instalaciones y enfierradura en la cual por el motivo ocurrido en los pisos inferiores la constructora tenía que recibir el visto bueno de la ITO.

También la protección de la línea de gas con un protector plástico y en esquinas con aislapol para no sufrir en el futuro filtraciones por labores realizadas en obra gruesa

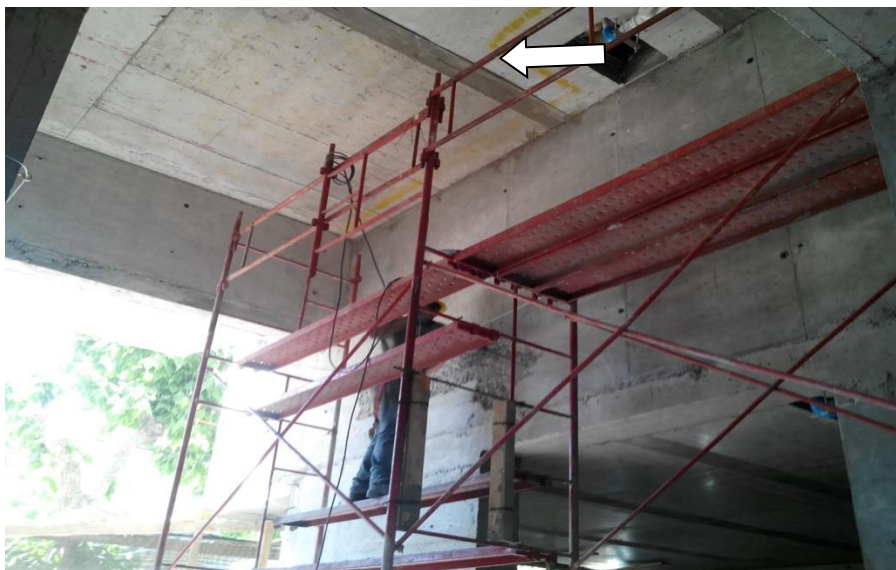
Figura 2-2. Trazado bajo losa de línea de gas

En los pisos inferiores en los cuales se tenía el problema con los distanciamientos se midió bajo losa por medio de pintura, ya que de principio de las instalaciones se le pidió al Subcontrato a cargo de las instalaciones que se pintara mediante un spray color amarillo en las placas del moldaje de losa

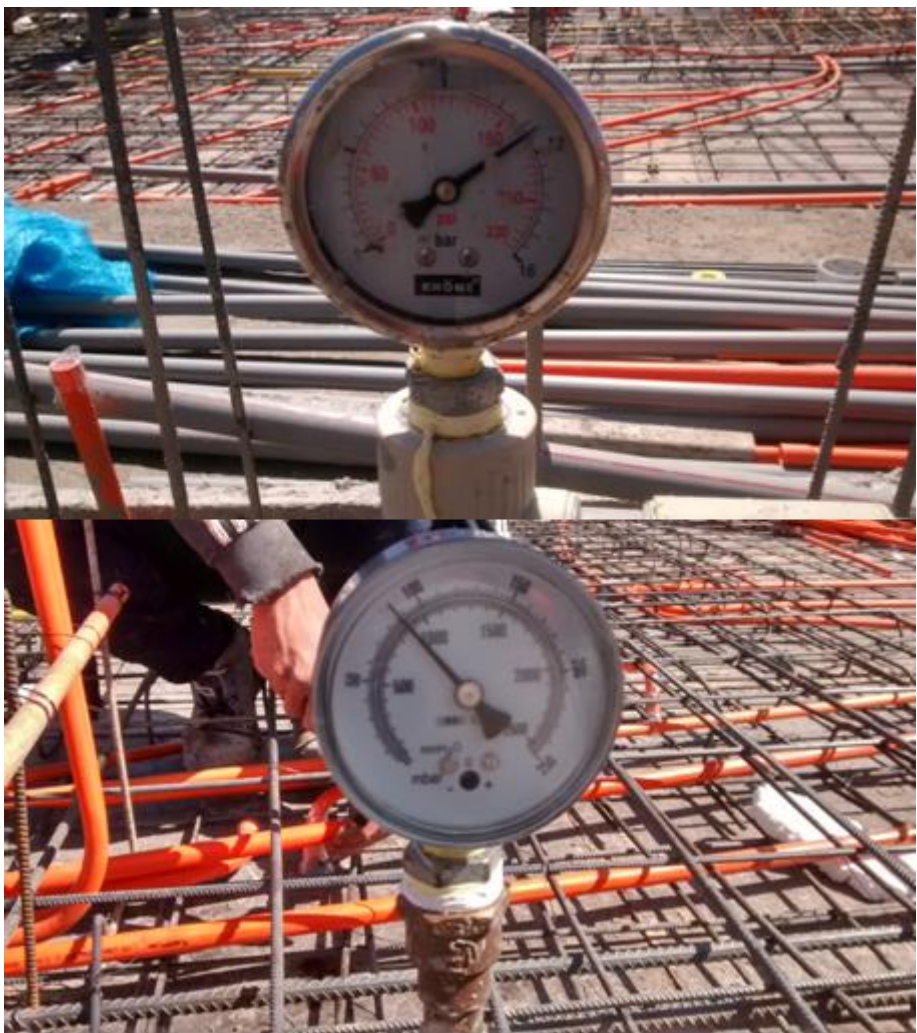
Figura 2-19. Pruebas de presión en agua potable y línea de gas

Para obtener el mejor estándar de calidad y lo más importante que es la seguridad física como también del inmueble del futuro propietario de cada departamento se realizan pruebas a la especialidad de agua potable y gas las que van por losa y se realizan las pruebas antes y después de obra gruesa, las cuales se realizan pruebas de presión para prevenir filtraciones y no dañar infraestructura en la cual el gas por EETT exige una presión entre 90 y 100 mmH<sub>2</sub>O y la presión para agua potable exige un rango entre 1,1 a 1,2 bar. Ambas pruebas tienen una duración mínima de 5 minutos.

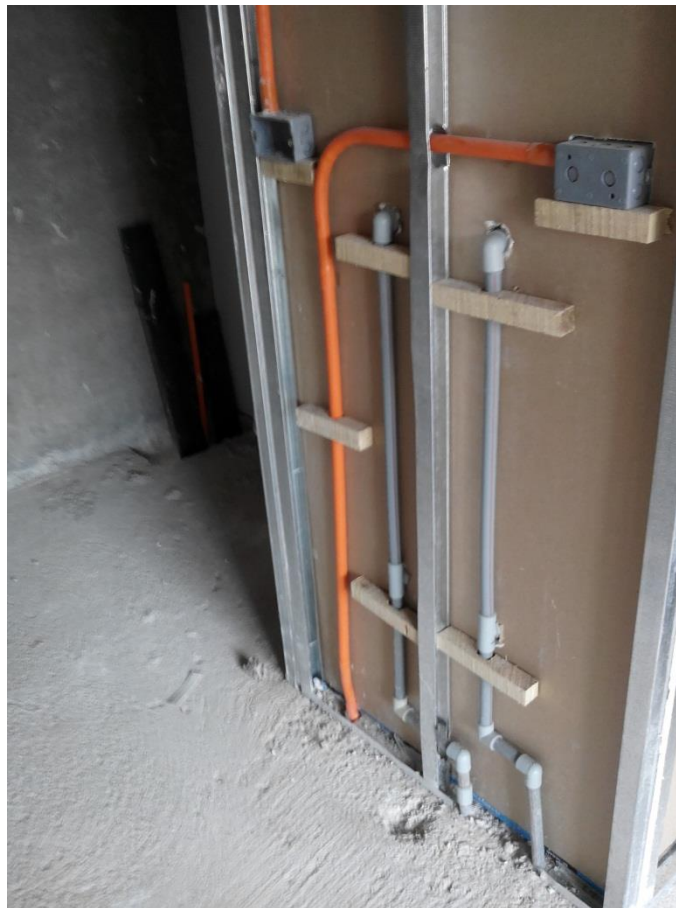
Figura 2-22. Error en tabiquería

El alumno controlo, en el cual encontró fallas relativamente presentes en terreno como lo son el corte de montantes, radio de curvatura e canalizaciones eléctricas , falta de planchas mala instalación de planchas como lo son los hombros, etc.
