**UNIVERSIDAD TÉCNICA FEDERICO SANTA MARÍA**  
**SEDE VIÑA DEL MAR - JOSÉ MIGUEL CARRERA**

**MEJORAS EN LA IMPLEMENTACION DE PLANES API EN SELLOS  
DE BOMBAS CENTRIFUGAS**

Trabajo de Titulación para optar al  
Título de Técnico Universitario en  
**MECÁNICA INDUSTRIAL**

El siguiente documento es una propuesta para la implementación de un nuevo plan API en las bombas centrífugas de crudo reducido Byron Jackson modelo GJSH 4x6x14, las cuales se encuentran en la planta de Topping 1 de Enap refinería Aconcagua, con el objetivo de poder mejorar la confiabilidad del equipo.

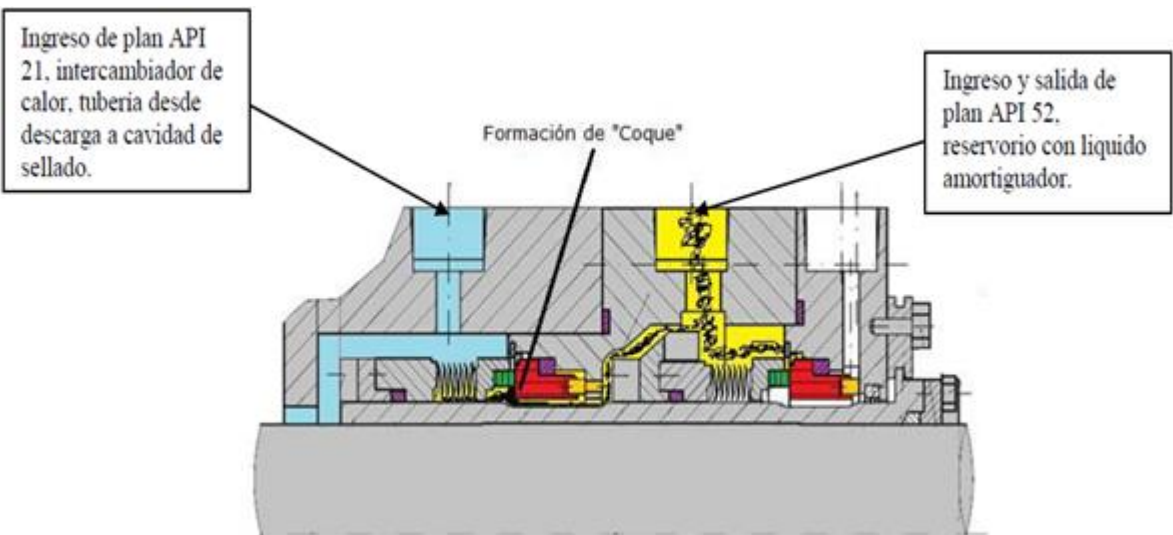
Para el caso del modelo 609HRP, las cuales cuentan con un plan API 21/52, se ha descubierto que debido a la alta temperatura el carbono presente en el crudo reducido se separa y se deposita en las partes internas del sello tales como el fuelle interno y las caras internas. Esto provoca el atascamiento del fuelle y debido a la naturaleza no presurizada del plan 52, el reducido termina por contaminar el líquido barrera.

Figura 2-1: Lugar en el sello donde se encuentra el coque.

El principal criterio para la selección de este plan tiene que ver con la inyección de líquido limpio y a menor temperatura que el de proceso, debido a que el crudo reducido es un fluido “sucio” el cual sufre un proceso de coquificación a altas temperaturas, se determinó que este no es el lubricante ideal para las caras del sello ya que como se ha expuesto este coque que queda en las caras de sellado es una causa de falla prematura, por lo tanto una inyección de un fluido limpio y de menor temperatura evitara este problema.

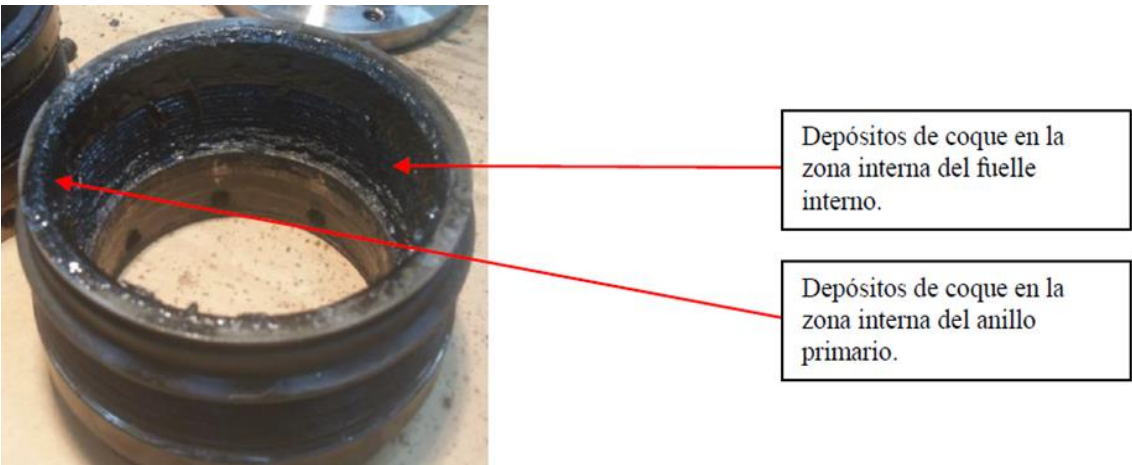
En este caso el lubricante es el mismo producto bombeado el cual, aunque sea enfriado gracias al Plan 21, cuando entra en contacto con el sello su temperatura aumenta producto del roce entre las caras, debido a esto el residuo sufre un proceso llamado coquización.

Figura 2-2: Fuelle interno dañado por la formación de coque.

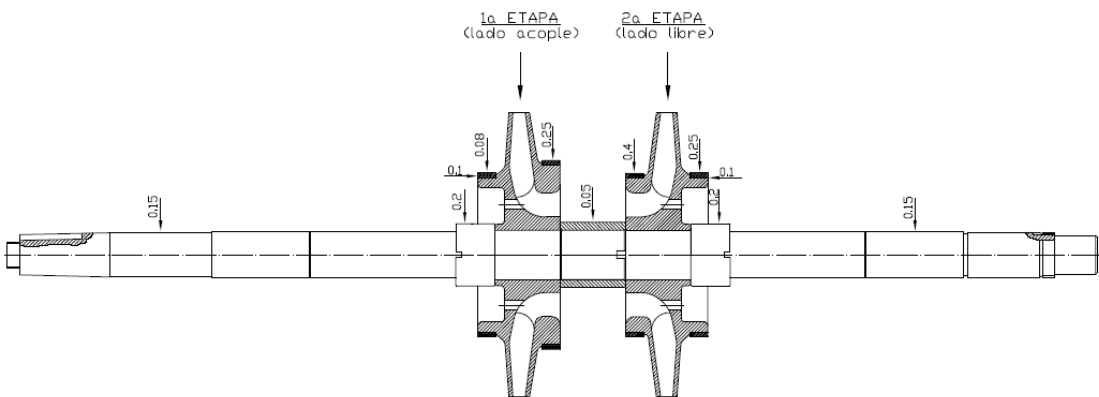
Figura 2-3: Conjunto eje, impulsores J-130.

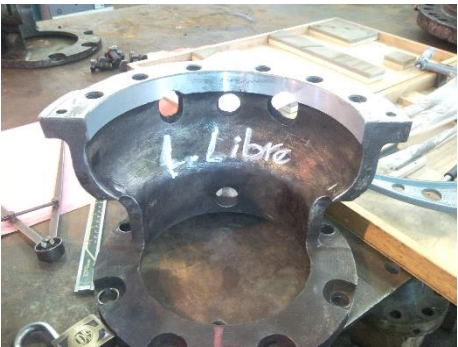
La cara de apoyo de la caja de descansos presentaba varios golpes y marcas tales que estas no permitían un apoyo correcto con el cuerpo de la bomba, esto implica que la caja de descansos estaba ligeramente torcida respecto a la bomba y a su vez esta generaba esfuerzos sobre el eje desviándolo.

Figura 2-4: Caja de descanso lado libre rectificada debido a los golpes.

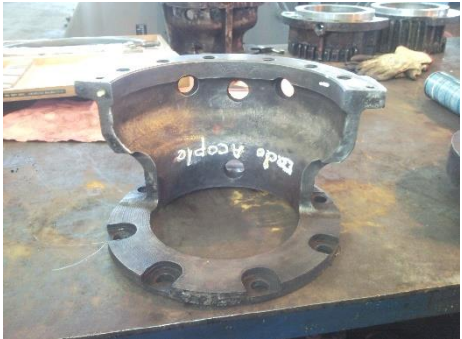
Figura 2-5: Caja de descansos lado acople rectificada debido a los golpes.

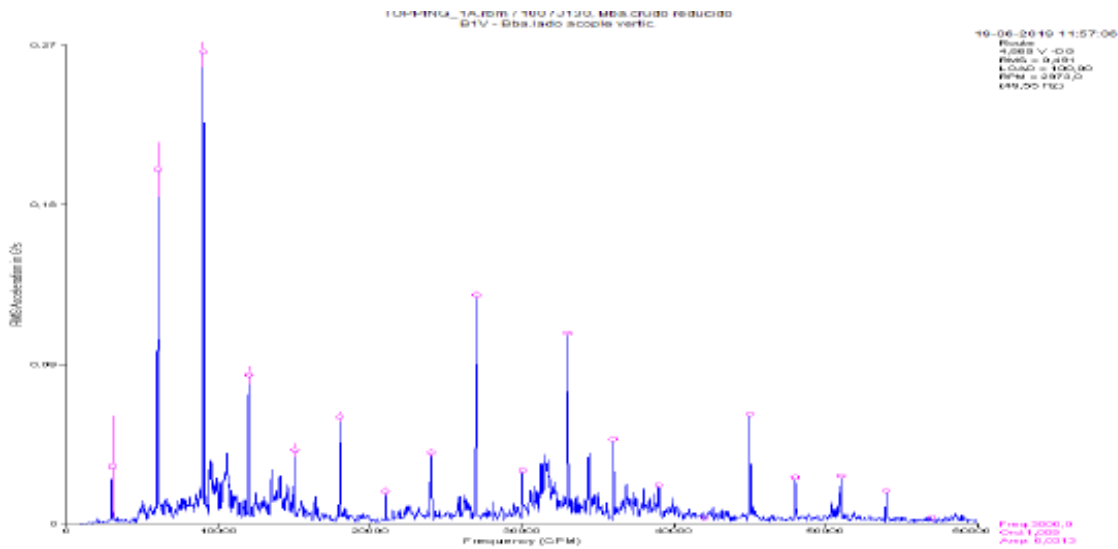
Figura 2-7: Espectro aceleración de vibración posición B1V.

Por último, el diagnostico indica que la bomba puede presentar un desalineamiento interno y además presenta síntomas de cavitación, la condición se ha determinado como insatisfactoria.

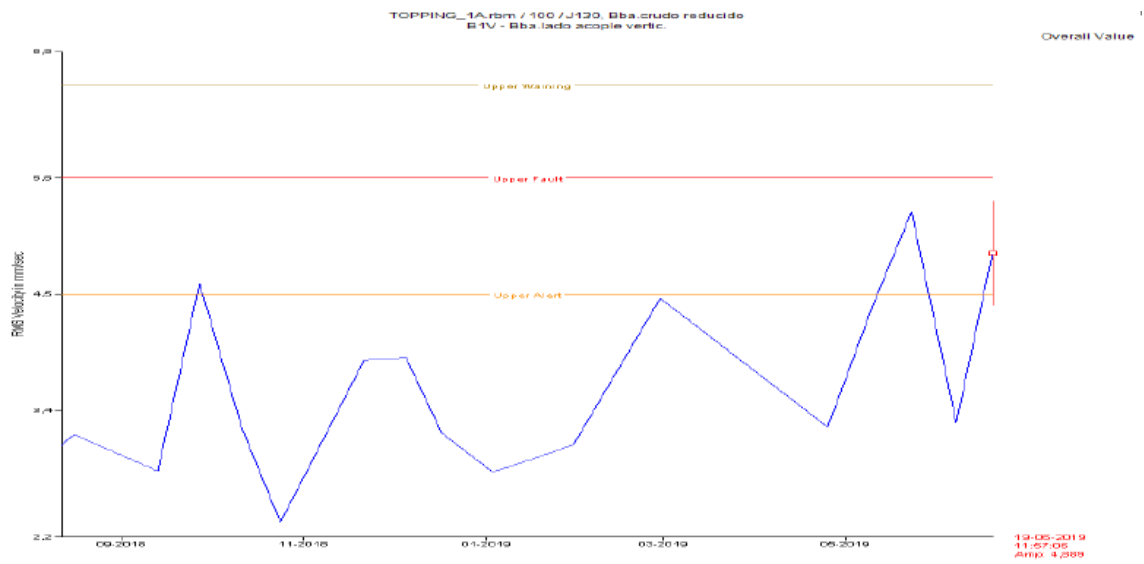
Figura 2-8: Grafico que muestra la tendencia en las vibraciones.

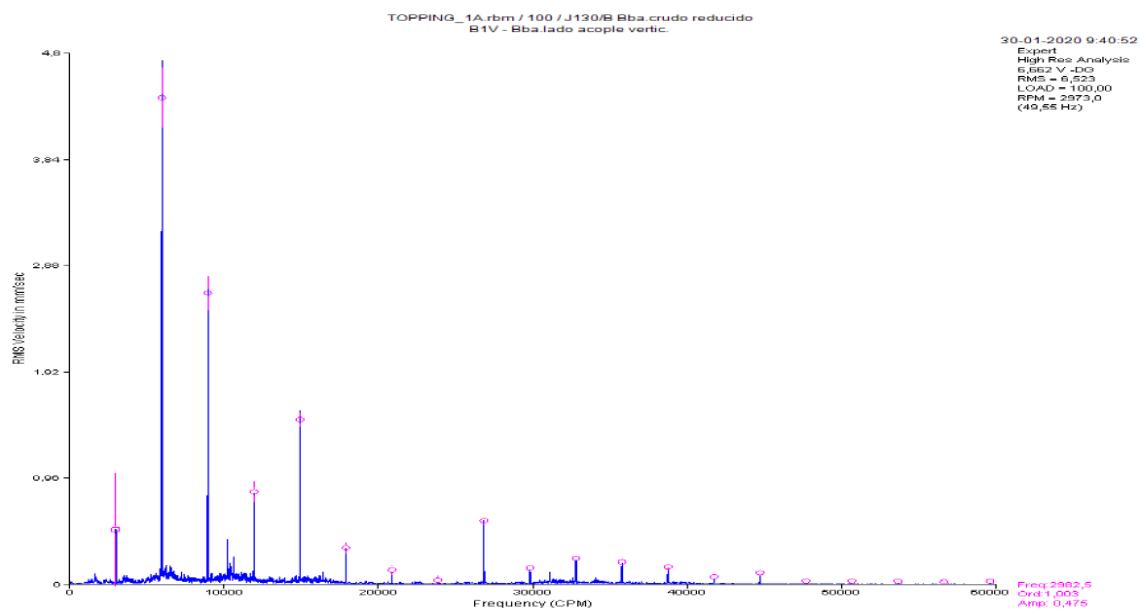
Figura 2-9: Espectro aceleración de vibración posición B1V.

Por último, el diagnostico indica que la bomba puede presentar un desalineamiento interno y además presenta síntomas de cavitación, la condición se ha determinado como insatisfactoria.

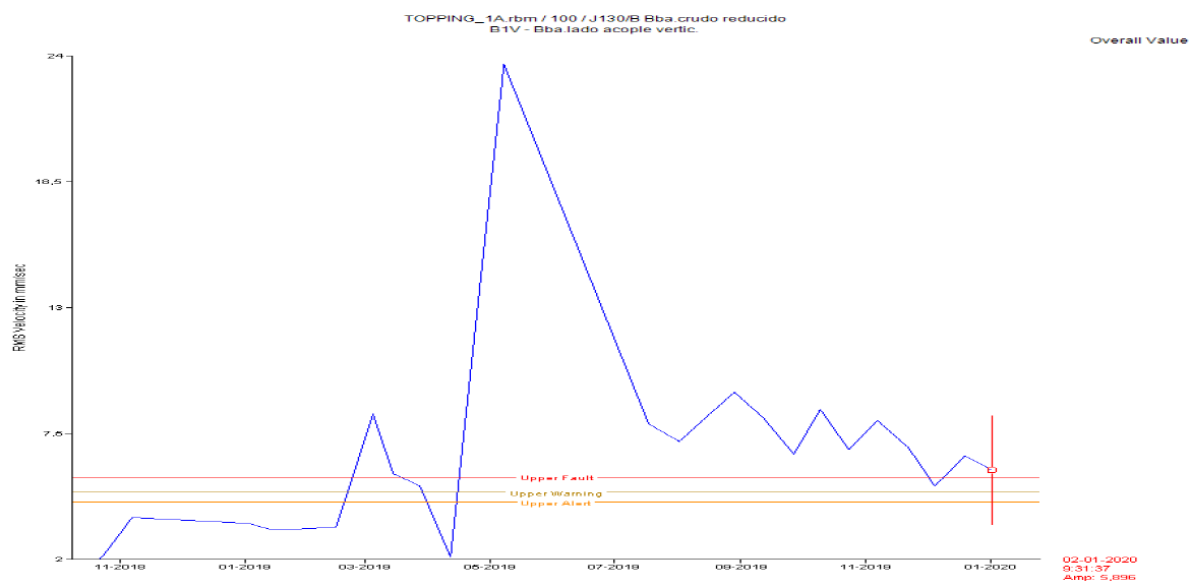
Figura 2-10: Grafico mostrando la tendencia en las vibraciones.

La figura 2-10 muestra el historial de las mediciones de vibraciones, como se puede observar los valores están en la zona de falla.
