# INFORME DE PASANTÍA EN EMPRESA INMOBILIARIA

**INFORME DE PASANTÍA EN EMPRESA INMOBILIARIA**

El alumno realizó su pasantía en la inmobiliaria Las Frutillas SPA., junto con Consultores e inspección técnica Juan Eduardo Mujica encargada de las labores de supervisión de la obra denominada “Condominio Tortugas Cachagua”, ubicada bajo los terrenos de Costa chachagua, sobre la playa las frutillas, cercana a La laguna, en la comuna de Zapallar.

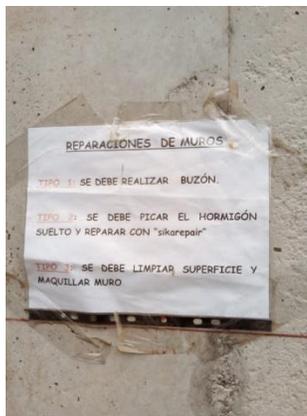
Las fallas se dividían en 3 tipos; 1, 2y 3. Los cuales en orden descendente iban aumentando su complejidad.

Figura 2-4 Afiche para que maestros tuvieran claro a la hora de reparar.

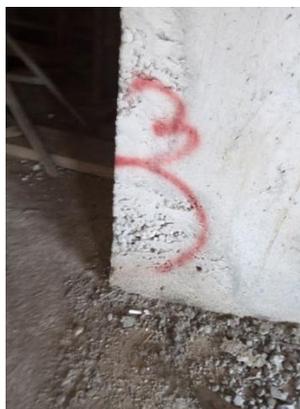
Tipo 3: Se debería limpiar superficie y “maquillar” muro. En este tipo de falla si bien se marcaba para una futura reparación, se dejaba pasar por los capataces y maestros la mayoría de veces, ya que después al “punteriar” el muro para la futura estucada, se eliminaba los restos de gravilla que habían perdido la lechada.

Figura 2-5 Nido tipo 3

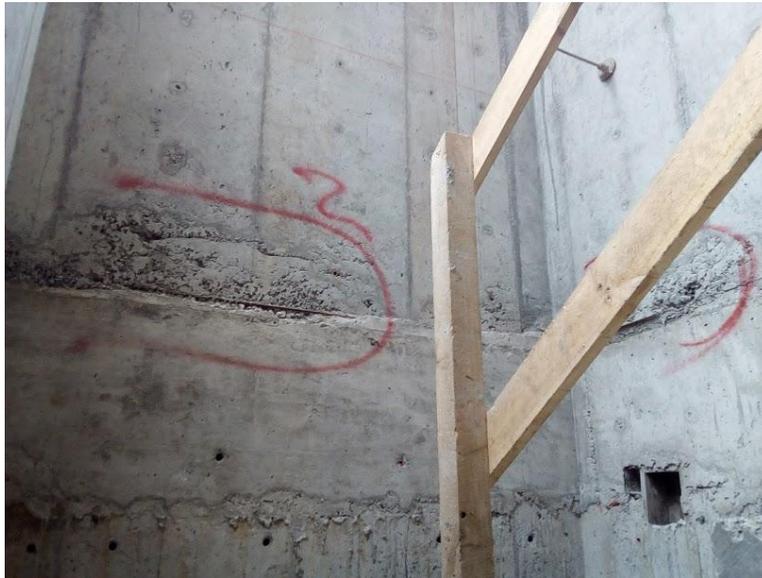
Tipo 2: Se debe picar el hormigón suelto y reparar con “SIKAREPAIR”. Este tipo de falla se dio frecuentemente durante los diferentes llenados de las estructuras verticales, ya que con un exceso de vibrador o un mal sellado del moldaje se pierde la lechada quedando nidos que debilitan la estructura. También se daba por la incorrecta o escasa instalación de “calugas” se dejaba en evidencia la enfierradura de alguna estructura, lo cual significaría con el tiempo una degradación del fierro más aun pensando en que la zona a construir está a pasos de la playa, debilitando la estructura en sí.

Figura 2- 6 Falla tipo 2, con avistamiento de enfierradura.

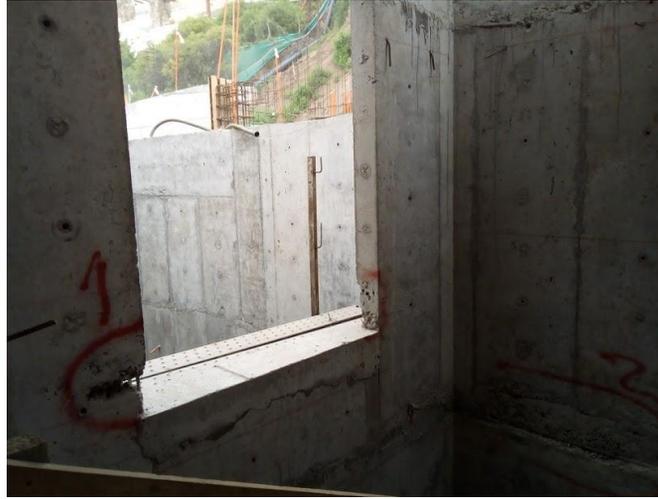
Tipo 1: Se debe realizar buzón. Este tipo de falla es el más grave de los 3, ya que conlleva el vacío de alguna zona de la estructura vertical, con lo cual queda al descubierto por todo el contorno una parte de la enfierradura. En esta se tomó un mayor énfasis porque los maestros en ocasiones solo limpiaban y “chicoteaban” la zona afectada. Lo cual no ayudaba en nada a la estructura en sí, ya que no respondía a la solicitud de carga. Y tendiera a fallar con el tiempo o al momento de punteriar la zona para el futuro estuco.

Figura 2- 7 Falla tipo 1, Fierro totalmente al descubierto.

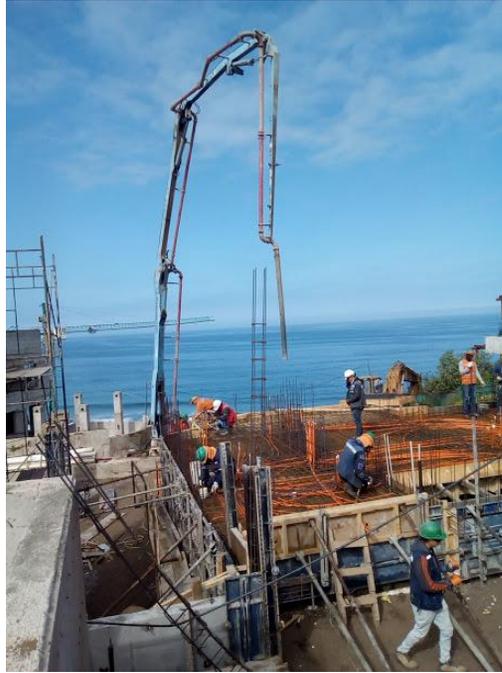
La enfierradura en sí es muy importante ya que es la que le ayuda al hormigón en los esfuerzos de tracción de la estructura. En estos se debe respetar rigurosamente el plano del ingeniero calculista. Se debe revisar prácticamente toda sección de la enfierradura, empezando con los Fe superior e inferior como su respectivo distanciamiento. Las varas que cruzan de una losa a otra, en esto los maestros para un trabajo más rápido tiraban la vara de 6 mts. A lo largo, lo cual el plano no lo requería así. Los bigotes y las reparticiones se revisaban detalladamente, sus medidas y distanciamiento entre ellos, un error que se daba frecuentemente era la de no empezar ni terminar con los estribos, aprovechando los maestros la vara que cruza a lo largo de la losa, lo cual se hacía colocarlos. Se revisaba la colocación de patas y calugas.

Figura 2- 34 Revisión de losa antes de su llenado, con autobomba ya que grúas no llegan a esa casa.

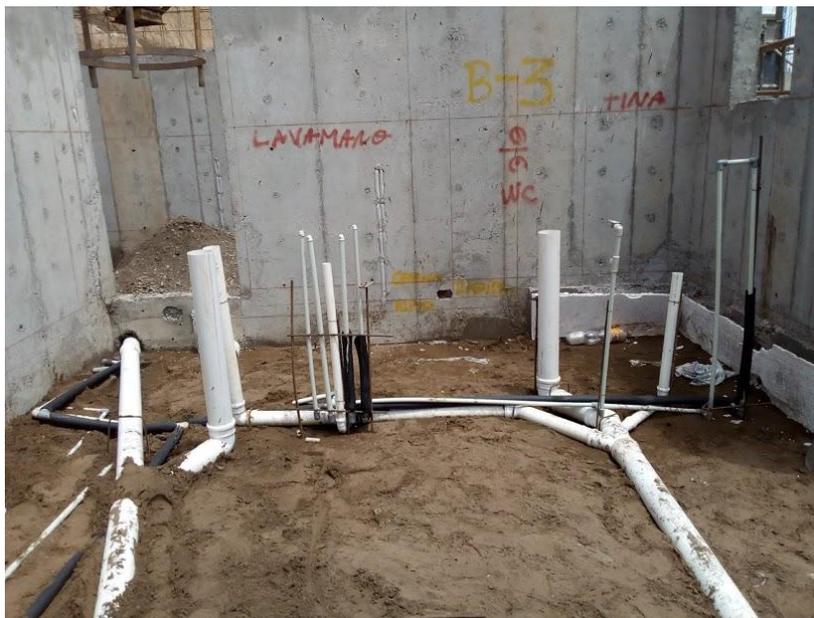
En los radieres se debía hacer una revisión perfecta ya que si pasaba algo se debía cortar el hormigón y escavar. Primero que todo se debía preparar correctamente la superficie, con sus respectivas capas compactadas, la base estabilizada, la grava y el poliestileno. Antes de hormigonar se debía realizar la prueba de estanquidad y presión para el correcto funcionamiento de la red.

Figura 2- 35 Instalación de alcantarillado y agua potable en radier de baño.

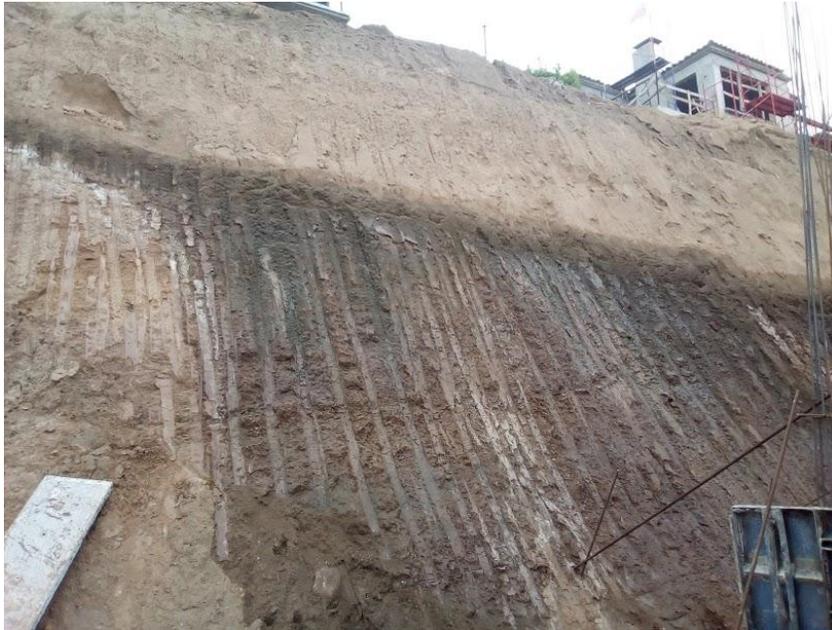
En sector D se debió instalar geoceldas, geotextil, y las tuberías para la captación de las aguas, ya que en el corte realizado en el cerro se encontró a lo largo de este una napa subterránea que afectaría a la casa 28, 29, 30, 31 y el ascensor.

Figura 2- 33 Napa en sector D.

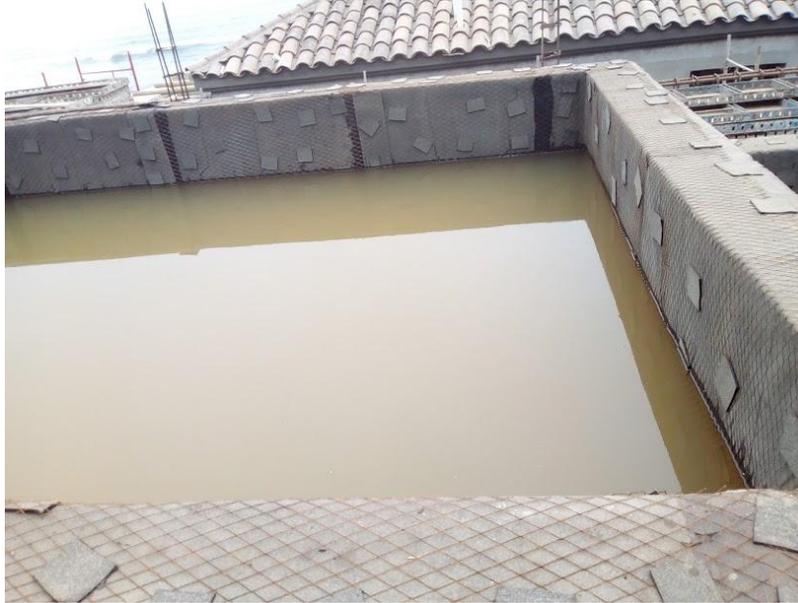
Aparte de los muros contra terreno, se supervisaba las impermeabilizaciones de jardineras y terrazas, donde se realizaban pruebas de estanqueidad durante 24 hrs. Llenada por completo con agua.

Figura 2- 37 Prueba de estanqueidad en jardinera.

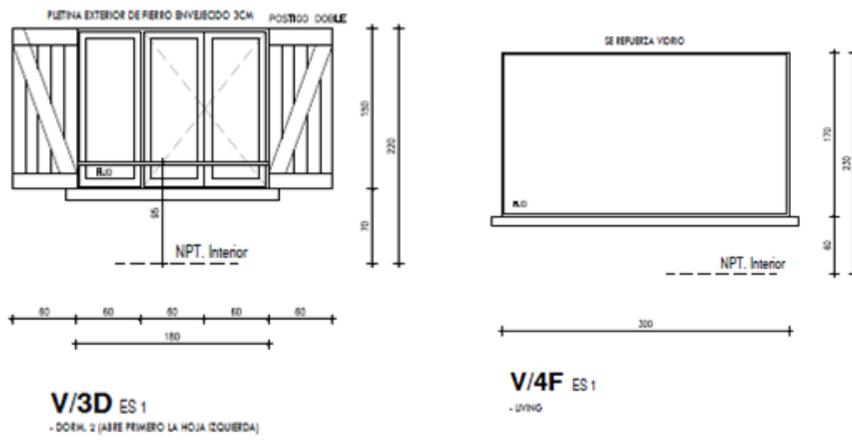
En el momento que se iban a instalar las ventanas en la casa 33 y 34 se encontró un problema de diseño en éstas, ya que por la arquitectura de las casas se crearon ventanas con antepechos demasiado bajos y/o sin ellos. Según la OGUC en el art. 4.2.7. “Todas las aberturas de pisos, descansos pasarelas, rampas, balcones, terrazas y ventanas de edificios que se encuentren a una altura superior a 1 mt. Por sobre el suelo adyacente, deberán estar provistas de barandas o antepechos de solidez suficiente para evitar la caída fortuita de personas. Dichas barandas o antepechos tendrán una altura no inferior a 95 cm. Medido desde el N.P.I.T. y deberán resistir una sobrecarga horizontal, aplicada en cualquier punto de su estructura, no inferior a 50 kilos por ML”.

Figura 2- 39 Fichas para la colocación de pretinas.

Dado esto se tuvo que hablar con arquitecta para tomar una solución para estar en norma. Siendo esto se creó un diseño para las ventanas, incluyéndole una pletina de acero como lo exige la OGUC.
