**UNIVERSIDAD TÉCNICA FEDERICO SANTA MARÍA  
DEPARTAMENTO DE MECANICA**

**CARACTERIZACION DEL MANTENIMIENTO DE LOS CAMIONES  
BOMBEROS DE VIÑA DEL MAR**

**MEMORIA PARA OPTAR AL TÍTULO DE INGENIERO DE  
MANTENIMIENTO INDUSTRIAL**

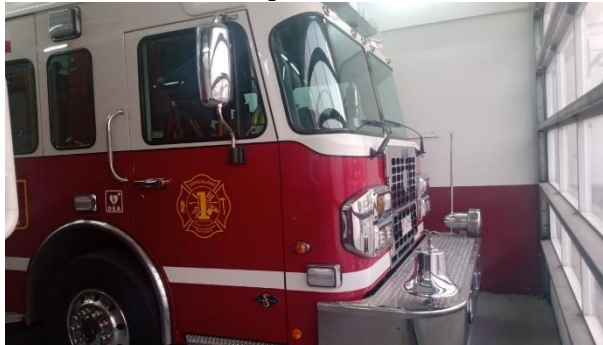
Figura 2.2: Carro de Bomberos U-12 de Viña del Mar

- **Tipo:** Estructural
- **Descripción:** Adquirido en 2017, este camión está destinado a combatir incendios urbanos de mayor magnitud. El Metrostar cuenta con carrozado original de **Spartan** y una bomba urbana mayor, lo que le permite manejar grandes cantidades de agua en áreas densamente pobladas. Aunque es un vehículo relativamente nuevo, sufre de problemas de compatibilidad con el terreno montañoso de Viña del Mar.
- **Marca del Motor:** Spartan
- **Daños Reportados:** Puerta del maquinista y frontal del camión dañados por golpe con señalética durante una operación de emergencia. Sensor de nivel de refrigerante dañado por corto circuito en cableado debido a las altas temperaturas. El costo de reparación se estimó en total de \$1,202,467.

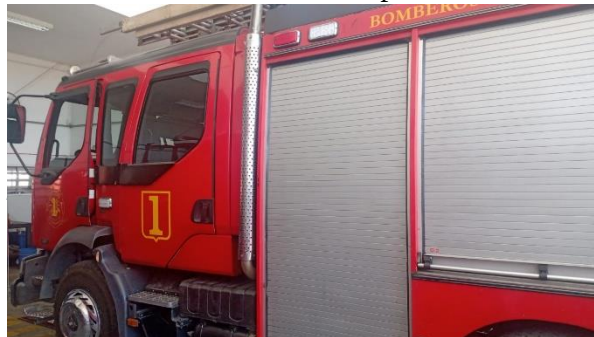
Figura 2.3: Carro de Bomberos U-13 de Viña del Mar

- **Tipo:** Estructural
- **Descripción:** Fabricado en 2004 y carrozado por Camiva. Es una bomba urbana estándar, con capacidad de maniobrar en áreas residenciales y urbanas estrechas. Aunque su antigüedad lo convierte en un vehículo confiable, ha requerido varias reparaciones importantes en los últimos años.
- **Marca del Motor:** Ferrara.
- **Daños Reportados:** El bisel de un óptico derecho resultó dañado tras una colisión con vehículos quemados en el sitio de un incendio. El camión ha requerido un cambio completo de neumáticos tras el desgaste extremo debido a incendios forestales. El costo de reparación ascendió en total a \$1,518,862.

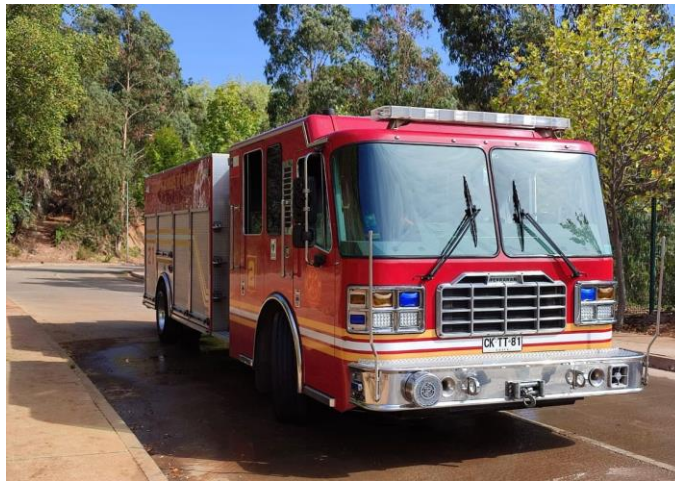
Figura 2.4: Carro de Bomberos U-21 de Viña del Mar

- **Camión Ferrara H4300 AUT (U-21):**
  - **Tipo:** Rescate Vehicular
  - **Descripción:** Este carro está equipado para realizar rescates técnicos además de sus capacidades como bomba de incendio. La marca Ferrara, conocida por su robustez y adaptabilidad, permite que este vehículo enfrente incendios estructurales complejos. Su diseño está enfocado en el rescate y extinción en accidentes vehiculares y zonas urbanas densas.
  - **Marca del Motor:** Ferrara.
  - **Daños Reportados:** Aunque el camión ha operado eficazmente, la carrocería del camión fue dañada por tiras de aluminio que se engancharon mientras el camión se reposicionaba a un área más segura, lo que ha requerido intervenciones en el taller. Sus costos de reparación alcanzaron la suma total de \$1,012,878.

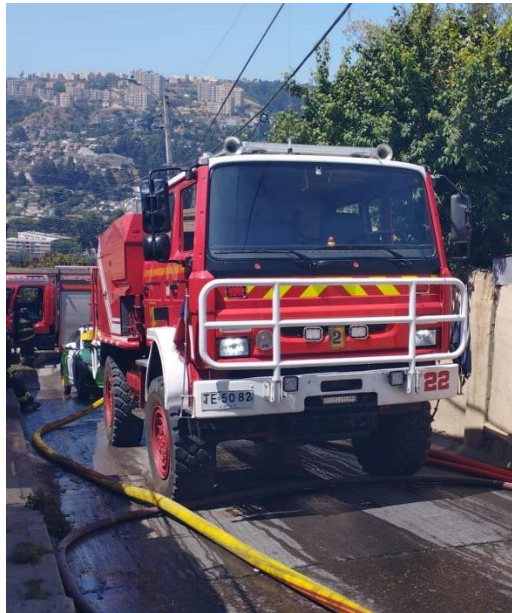
Figura 2.5: Carro de Bomberos U-22 de Viña del Mar

- **Tipo:** Estructural y Rescate
- **Descripción:** Este camión es una bomba semi-urbana, utilizada principalmente en áreas que combinan características rurales y urbanas. La tracción 4x4 le permite operar en terrenos más difíciles y en situaciones de acceso limitado. A pesar de su antigüedad, sigue siendo un vehículo esencial en la flota de la Segunda Compañía.
- **Marca del Motor:** Renault
- **Daños Reportados:** Las altas temperaturas y el alto nivel de exigencias impuestas al camión, llevaron a una sobrecarga de la Toma de Fuerza (PTO), llevando a que su eje se cruzado reviente la carcasa, sin embargo, al no contar con repuestos disponibles, este fue reparado en torno. Sus focos de iluminación traseros resultaron dañados por golpes durante el incendio. Los costos de reparación para esta unidad fueron de \$772,280.

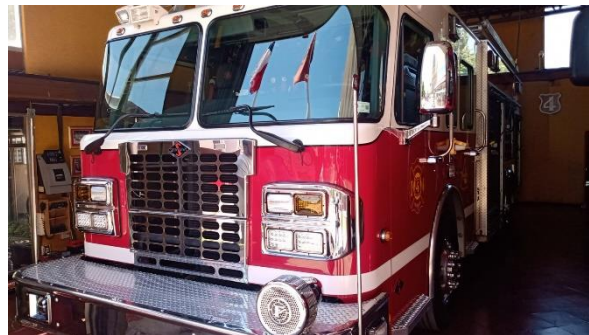
- **Tipo:** Rescate Vehicular y Estructural
- **Descripción:** Este camión está diseñado para atender emergencias vehiculares y estructurales de alta complejidad. Cuenta con herramientas hidráulicas y manuales, sistemas de estabilización, y una cascada para recarga de cilindros de aire comprimido. Su torre de iluminación, con alcance de 5 metros, facilita las operaciones nocturnas.
- **Marca del Motor:** Spartan
- **Daños Reportados:** Las válvulas de purga fueron dañadas debido a un apriete excesivo ocasionado por terceros durante el incendio. Los costos de reparación para esta unidad fueron de \$244,896.

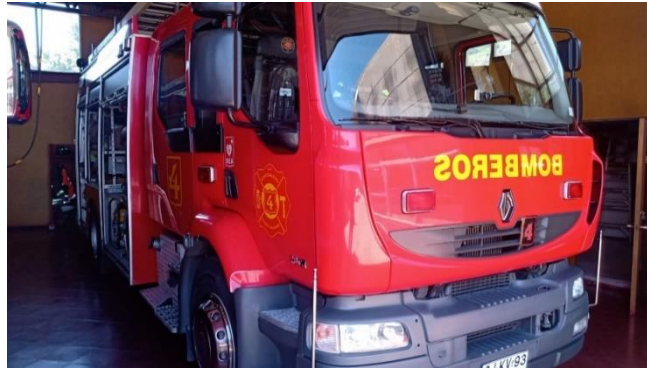
- **Tipo:** Estructural y Rescate Básico
- **Descripción:** Este camión es ideal para incendios estructurales y emergencias menores. Con una capacidad de 4,000 litros de agua, está equipado con cámaras térmicas, herramientas de entrada forzada, y mangueras pre-conectadas para ataques rápidos.
- **Marca del Motor:** Renault
- **Daños Reportados:** Focos fracturados por golpes, juego de neumáticos dañados por rajaduras, cortes y exposición a altas temperaturas, manilla de cajonera dañada por golpes, parachoques delantero abollado por choques con vehículos quemados en las rutas de escape, Servo embrague dañado por golpe con objeto contundente en el lado inferior del camión. Los costos de reparación en total para esta unidad fueron de \$4,482,778.

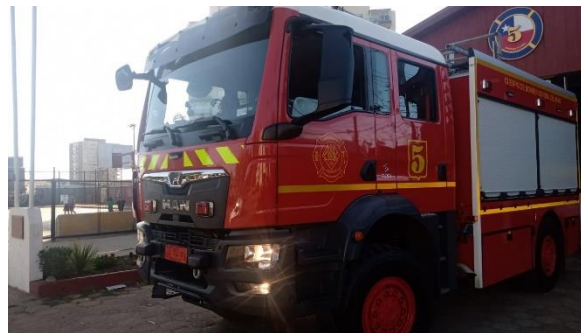
- **Tipo:** Estructural
- **Descripción:** Este carro, con una capacidad de 4,000 litros de agua, está diseñado para atender emergencias estructurales y de interfase urbano-forestal. Incluye herramientas como ventiladores de presión positiva, cámaras térmicas y generadores eléctricos para operaciones de rescate y extinción.
- **Marca del Motor:** MAN
- **Daños Reportados:** Manilla de cajonera dañada por múltiples golpes por objetos durante el incendio. Los costos de reparación para esto fueron de \$118,303.

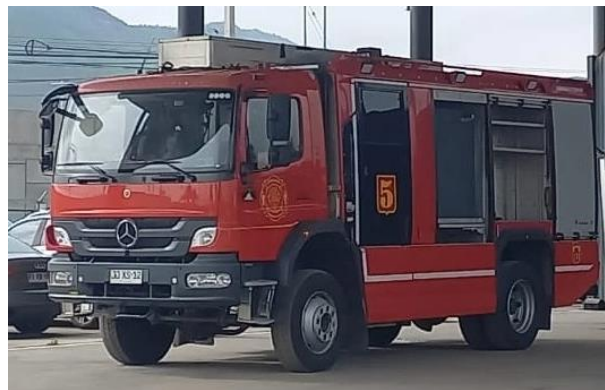
- **Tipo:** Hazmat
- **Descripción:** Este camión, diseñado para emergencias químicas y apoyo en incendios estructurales, tiene una capacidad de 8,000 litros de agua y herramientas avanzadas para incidentes Hazmat. Actualmente se encuentra en reparación tras los daños sufridos en el mega incendio.
- **Marca del Motor:** Mercedes-Benz
- **Daños Reportados:** Juegos de neumáticos y carrozado completamente dañados al ser absorbido por el fuego directo durante el incendio. Los costos totales de reparación para esta unidad fueron ascendieron hasta \$263,103,588.

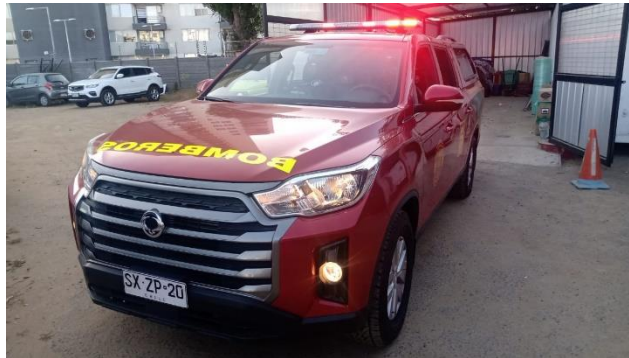
- **Tipo:** Logístico y Emergencias Químicas
- **Descripción:** Este camión, utilizado principalmente para transporte de herramientas y equipamiento especializado, cuenta con sistemas de monitoreo de gases, trajes encapsulados y una estación meteorológica portátil.
- **Marca del Motor:** Sangyong
- **Daños Reportados:** Choques laterales y traseros por impactos con otro vehículo durante el incendio. Los costos de reparación para esta unidad fueron de \$303,998.

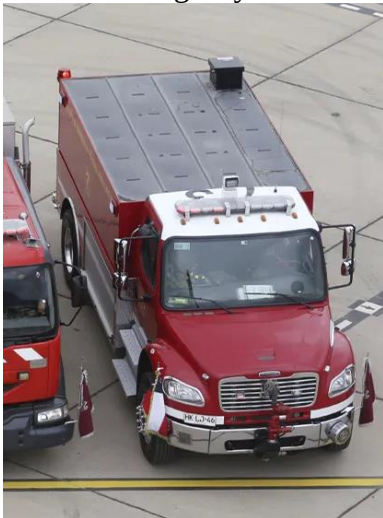
- **Daños Reportados:** Válvula de bajada de estanque dañada por un golpe de ariete, cuerpo de bomba sufre de pérdida de potencia, indicando error “low wáter”, luz de emergencia frontal izquierda disfuncional debido a impacto con objeto contundente, depósito de refrigerante golpeado por objeto contundente, ramal eléctrico de transmisión (TCM) dañado por las altas temperaturas. Los costos de reparación para esta unidad fueron de \$2,756,948. (Sin incluir cuerpo de bomba ni luz de emergencia por espera de cotización)

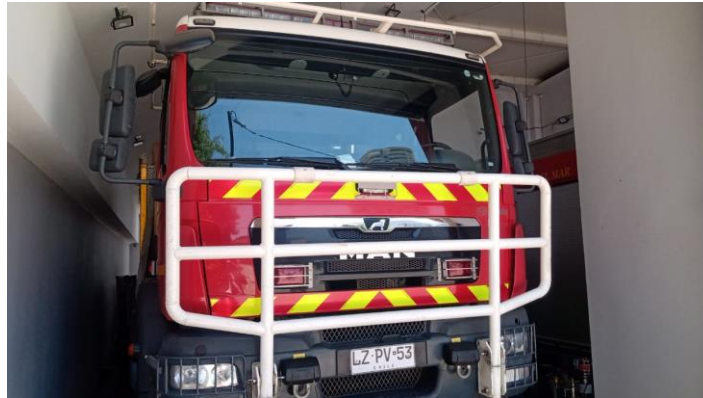
- **Daños Reportados:** Seguro de cajonera golpeado por un objeto contundente durante el incendio. Los costos aún están a la espera de cotización.

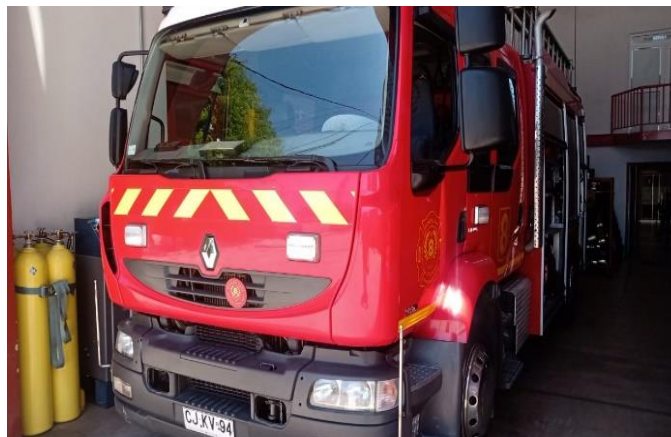
- **Tipo:** Estructural
- **Descripción:** Este camión tiene una capacidad de 4,000 litros de agua y una bomba de igual caudal por minuto. Está equipado para incendios estructurales y rescates básicos, con herramientas como estabilizadores vehiculares, desfibriladores, y ventiladores portátiles. Su sistema de despliegue de mangueras lo hace ideal para largas distancias.
- **Marca del Motor:** Renault
- **Daños Reportados:** Manillas de cajoneras golpeadas por objetos contundentes, fuga de agua del cuerpo de bomba por sello mecánico dañado, espejo superior derecho golpeado por señalética durante el incendio. Los costos de reparación para esta unidad fueron de \$236,606 (sin incluir fuga de agua ni espejo por espera de cotización)

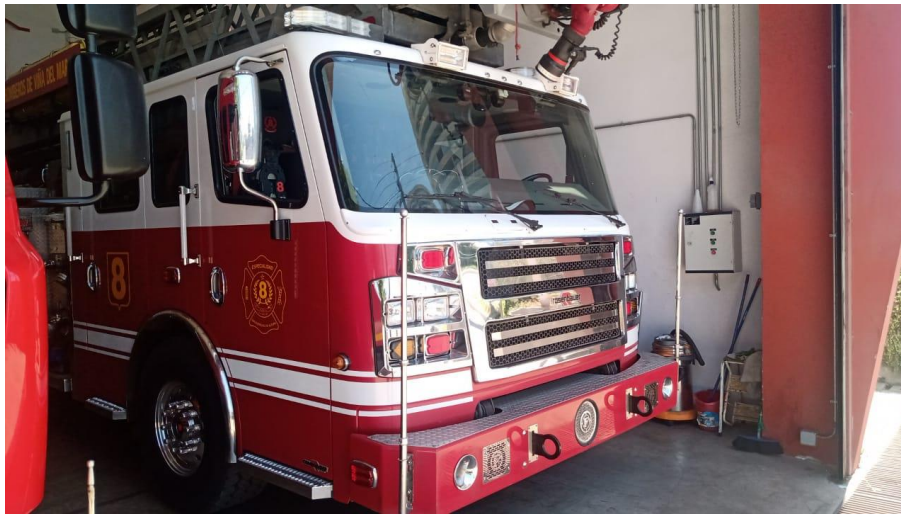
- **Tipo:** Estructural y de Altura
- **Descripción:** Este camión, equipado con una escalera telescópica de 33 metros (equivalente a 10 pisos), es esencial para emergencias en grandes estructuras. Posee una bomba con capacidad de 5,000 litros por minuto y un estanque de 1,000 litros de agua. Está equipado con sistemas de cuerdas y poleas, camillas de extracción, y ventiladores para operaciones en altura y rescates complicados.
- **Marca del Motor:** Rosenbauer
- **Daños Reportados:** Nivel trasero golpeado por objeto contundente en el lado inferior del carro durante el incendio. Los costos de reparación para esta unidad fueron de \$533,715.

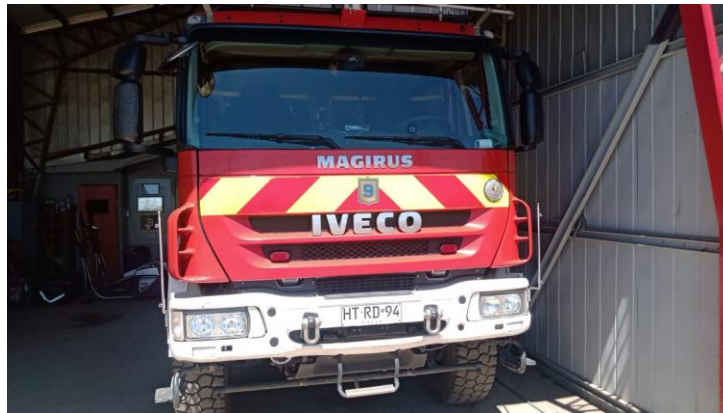
- **Tipo:** Forestal y Estructural
- **Descripción:** Este camión multifuncional combina capacidades para emergencias en zonas forestales y urbanas. Está equipado con tracción 4x4, una capacidad de 3,000 litros de agua, y herramientas como mangueras de alta presión, motosierras, y un sistema de espuma clase A para incendios forestales. Su diseño lo hace ideal para operar en terrenos irregulares y calles de difícil acceso.
- **Marca del Motor:** IVECO
- **Daños Reportados:** Puerta golpeada, provocando un desajuste y dando problemas para cerrarla, Acrílicos de iluminación golpeados por ramas de árboles quemados durante el incendio. Los costos aún están a la espera de cotización.

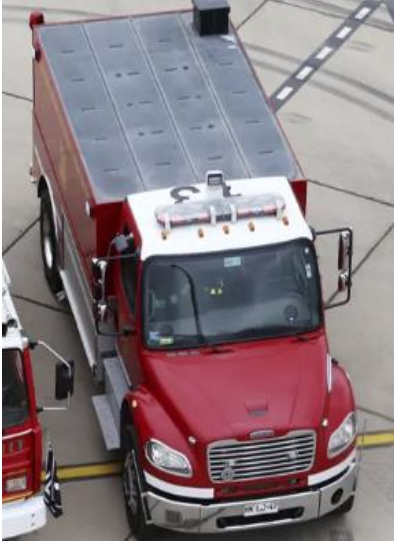
- **Daños Reportados:** Baterías dañadas por exposición a altas temperaturas, parachoques trasero dañado por impacto con vehículos quemados durante el incendio. Los costos de reparación para esta unidad fueron de \$910,369.
