ARQUITECTURA, ESTRUCTURAS Y SISTEMAS CONSTRUCTIVOS UTILIZADOS ANTES DEL TERREMOTO DE 1906 EN VALPARAÍSO

Estudio y análisis a partir de los daños ocasionados en las construcciones

Memoria para optar al título de
Arquitecta

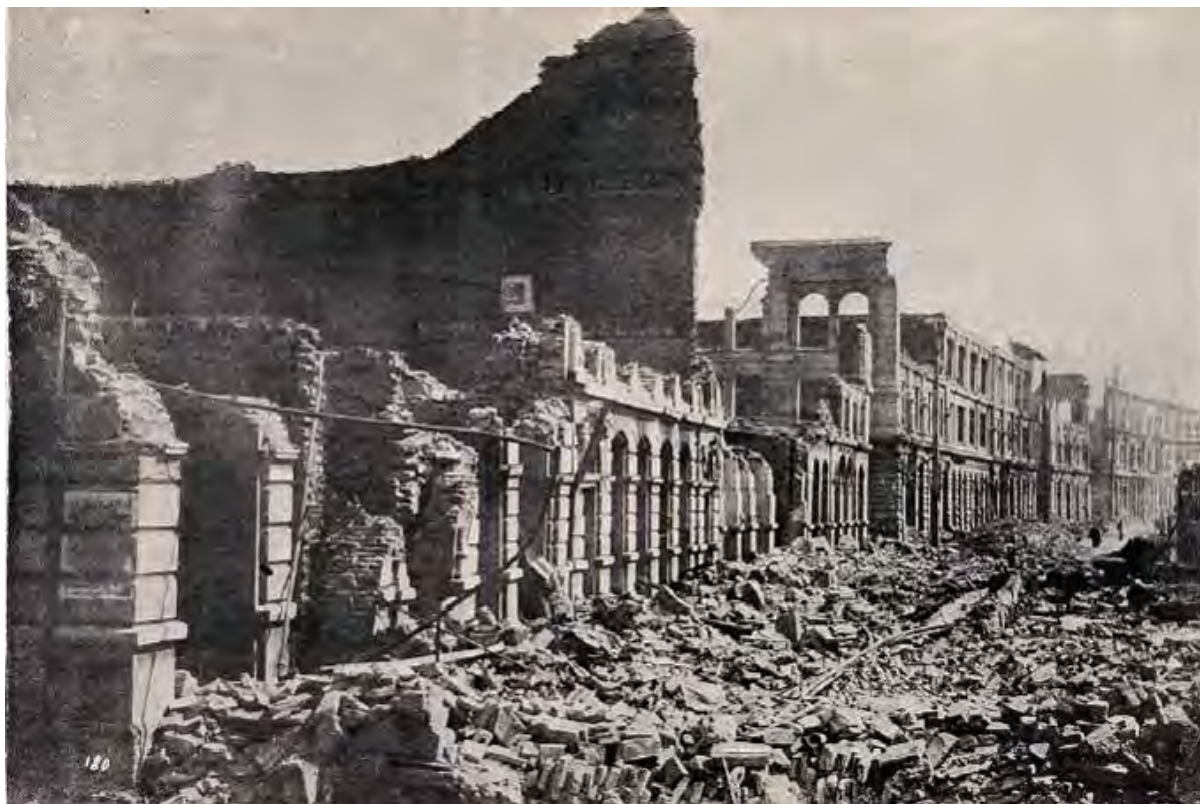
Fig. 17

Derrumbe de ladrillos, calle Blanco | **Fuente:** Revista Sucesos, 28 de Septiembre de 1906, nº 212, año V

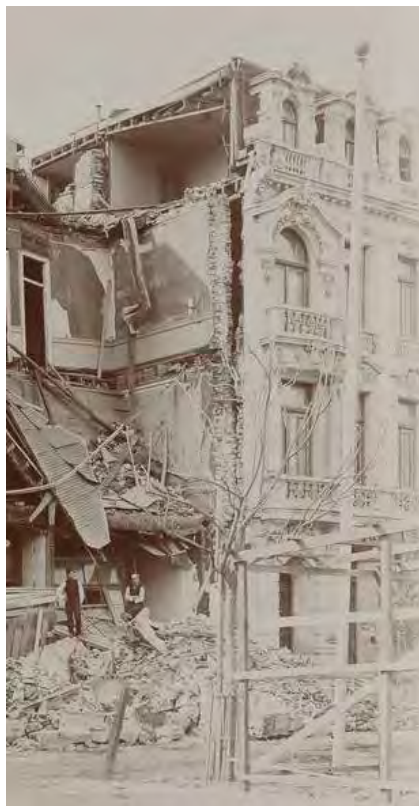
Fig. 21
Desprendimiento del muro de fachada, edificio en Avenida Brasil |Fuente: Gallica, Biblioteca Nacional de Francia.

Una de las fallas más reiteradas fue la falta de amarras y de trabazón entre los muros, ya sea entre tabiques interiores o entre ellos y los muros de fachada. Estas faltas de afianzamiento provocaron que, al momento de iniciados los temblores, los muros se desprendieran unos de otros (Fig. 21), llegando incluso a desplomarse sobre las calles.

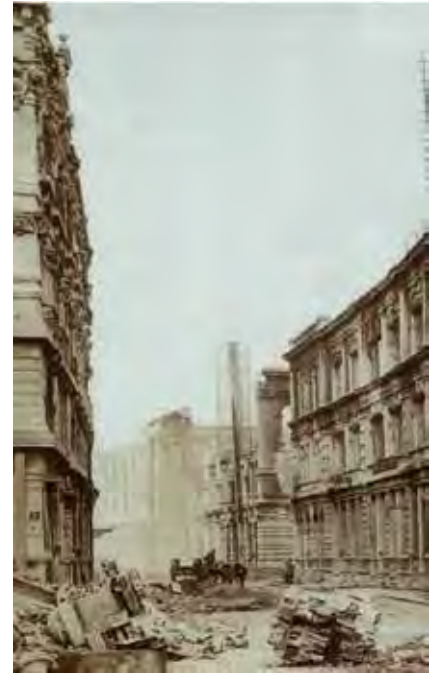
Fig. 26

Caída de elementos de ornamentación en una de las calles del plan de Valparaíso | **Fuente:** Colección del Museo Histórico Nacional

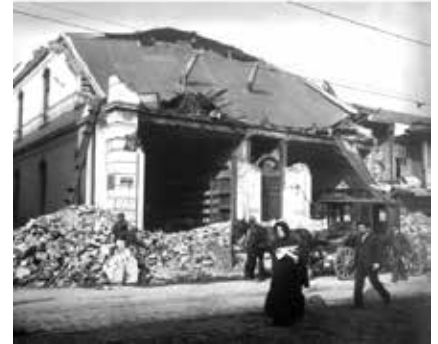
Fig. 28

Finalmente, la mala ubicación de las canales que reciben las aguas lluvias de los techos también han contribuido a las fallas de estos elementos, al permitir el humedecimiento de algunas partes de la techumbre y debilitarlos.

Falla de la techumbre en un edificio del plan

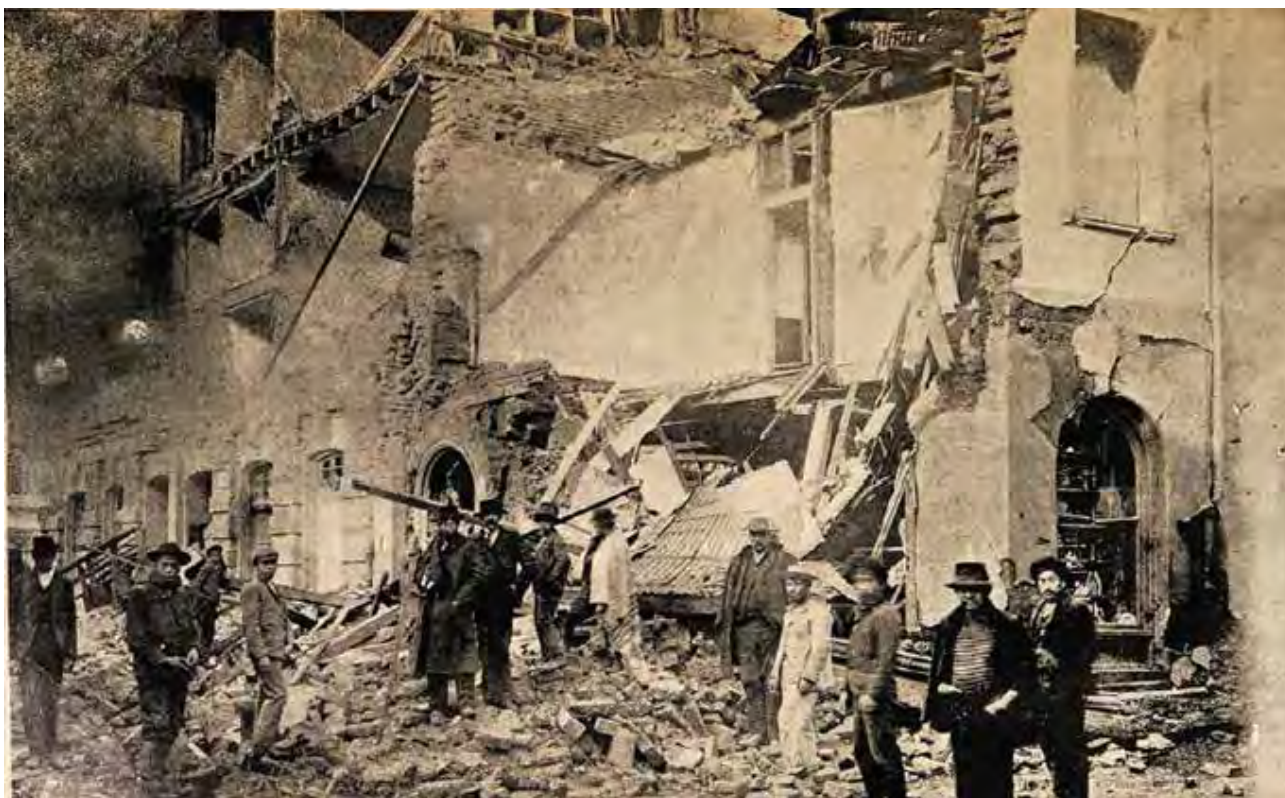
Fig. 32

Plaza Echaurren, angulo poniente, uno de los edificios que causo mayor numero de víctimas producto de las fallas.

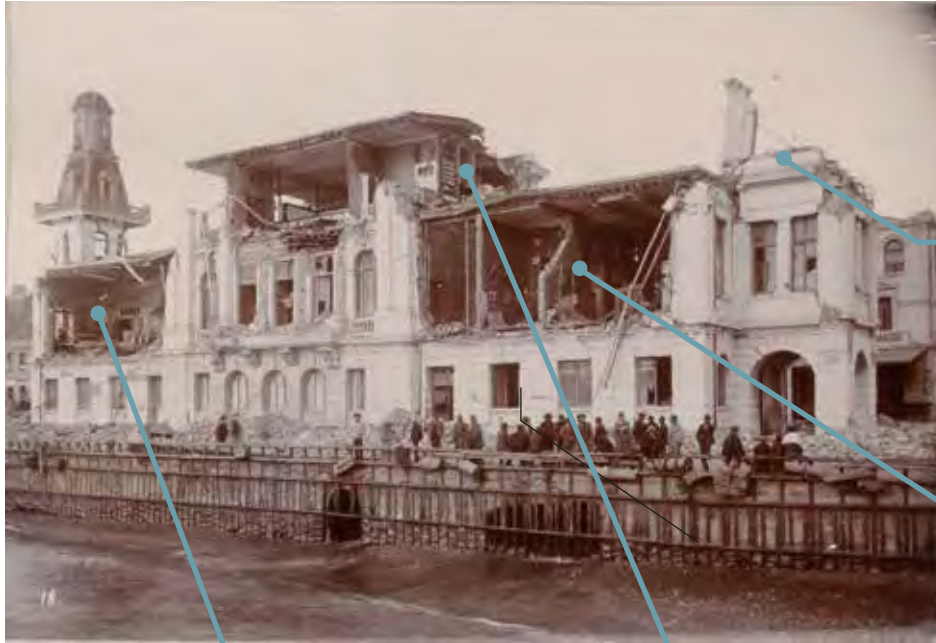
Derrumbe de la torre por falta de refuerzos en ese sector.

Desprendimiento de los muros de fachada por falta de amarras y trabazón entre muros.

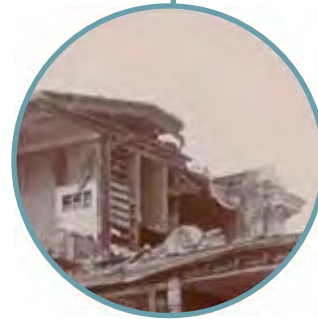
Construcción deficiente de la techumbre, se observa falta de diagonales.

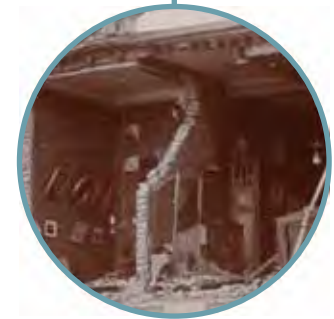
Desprendimiento de muros interiores. La diferencia de espesor con los muros de la fachada es significativa.

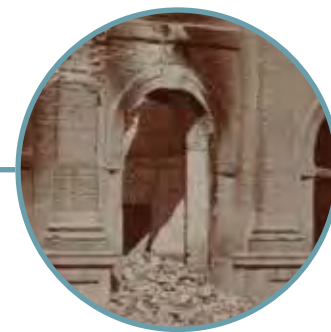
Pese a la destrucción casi total del edificio los arcos resistieron bien, pues no se observan daños significativos.

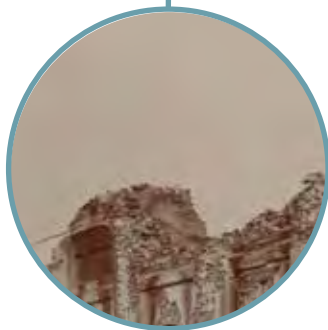
El segundo nivel se desplomó por completo, se desconoce la razón, pero es posible que el excesivo peso de sus muros y de su construcción en general, hayan provocado la destrucción de su parte alta.

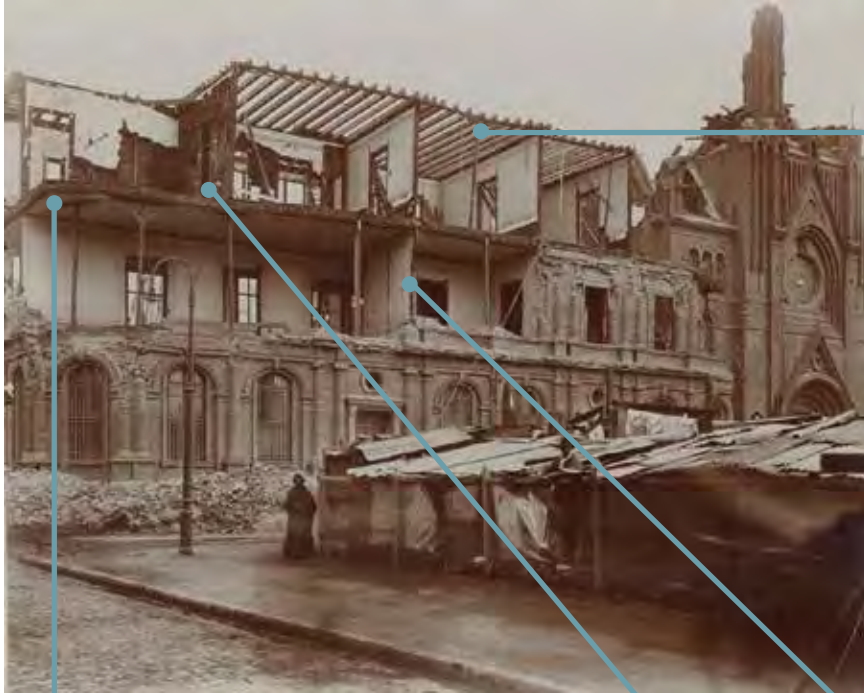
Flexión de techos y entrepisos por falta de muros divisorios con un grosor adecuado para soportar las cargas.

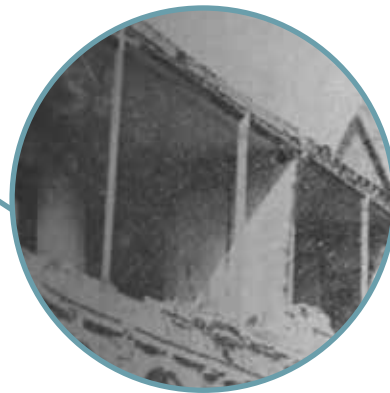
Falla de la fachada en el amarre del muro al diafragma. Desprendimiento de muros de fachada del segundo y tercer nivel.

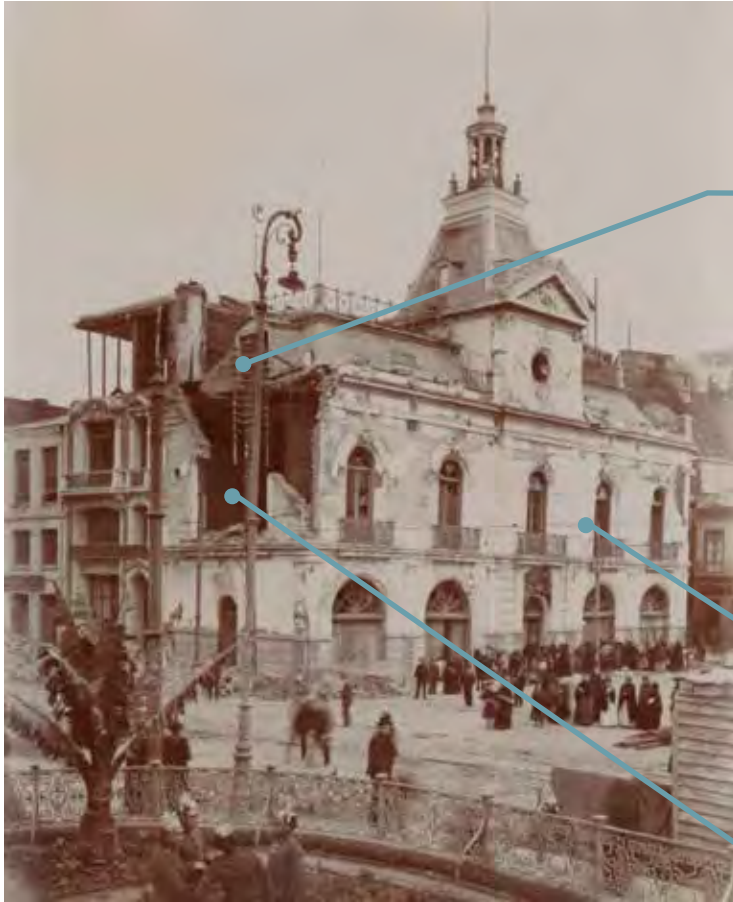
Fig. 52
Estado del Edificio del Cuartel de Bomberos
luego del terremoto de 1906 |Fuente:
Biblioteca Nacional de Francia (BNF)

Desprendimiento de una parte de los muros de fachada, en el lugar donde habrían estado los vanos de las ventanas.

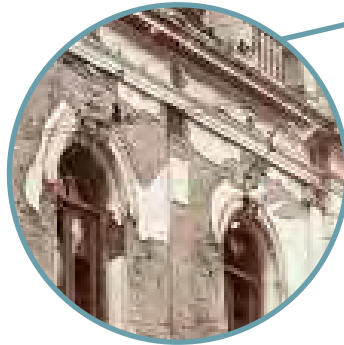
Falla en arcos, se observa el agrietamiento en la parte superior de estos elementos.

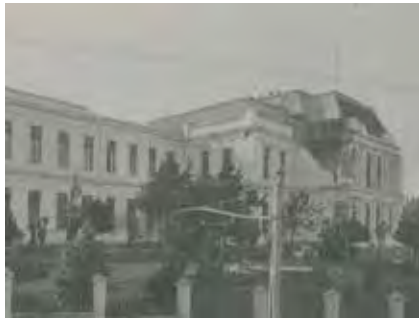
Fig. 70
Daños ocasionados en la Escuela Naval tras el terremoto de 1906 |Fuente: Biblioteca Histórica de la Armada y Museo Marítimo Nacional
