# REVISIÓN Y ANÁLISIS DE LA HISTORIA DE FALLAS EN PRESAS DE RELAVE MINERO EN EL MUNDO

UNIVERSIDAD TÉCNICA FEDERICO SANTA MARÍA  
DEPARTAMENTO DE OBRAS CIVILES

Tesis de Titulación presentada por  
**RODRIGO ESTEBAN ÁLVAREZ ARENAS**

agosto de 2019

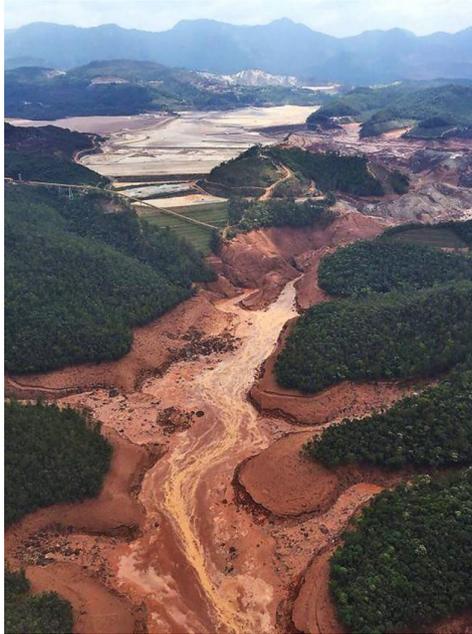
*Figura 2.5 Imagen aérea de parte del área afectada por la falla en el depósito Samarco. (Blogosphere)<sup>(50)</sup>*

Considerado como el evento ambiental más catastrófico en la historia de la minería de Brasil (principalmente por el volumen derramado), el derrame de la presa construida y operada por consorcio integrado por la minera internacional BHP Billiton y la minera brasileña Vale sentó un precedente imborrable y que ha dejado muchas lecciones. Un panel internacional de expertos menciona que la falla fue gatillada por una serie de tres sismos menores, pero que el proceso de deterioro de la estabilidad de las obras estaba en un avanzado proceso debido a una serie de falencias de diseño y de mantenimiento. La presencia de lamas en zonas no consideradas en el diseño, entre otras falencias importantes, derivaron en la licuación del muro y del suelo de fundación con la consiguiente reducción de resistencia y posterior colapso del muro.

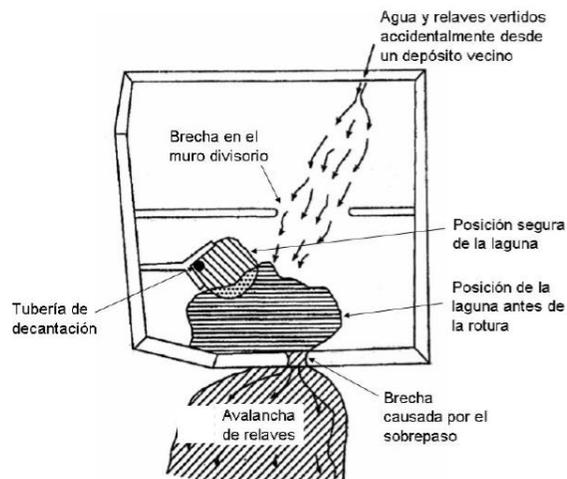
Figura 2.6 Falla por sobrepaso o rebalse. Merriespruit, (Sudáfrica, 1994). (Blight & Fourie, 2003)<sup>(7)</sup>

La presa de Merriespruit no fue capaz de manejar las fuertes lluvias que precedieron a la falla. La capacidad de almacenamiento se vio sobrepasada, rebalsando la presa. Dicho rebalse generó una brecha que permitió el derrame de una importante cantidad de relave.

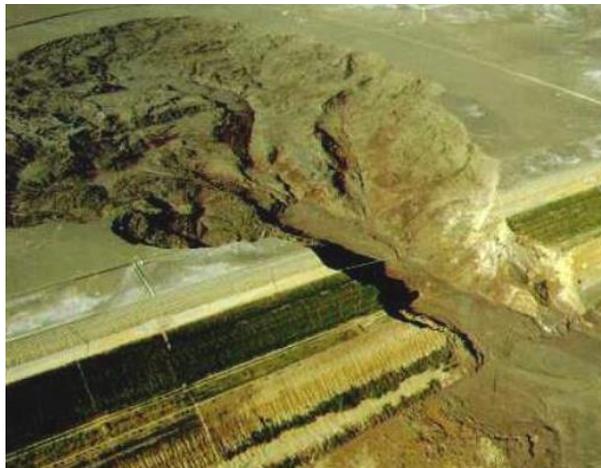
Figura 2.7 Imagen aérea de la zona de falla de la presa de Merriespruit. (Tailings.info)<sup>(51)</sup>

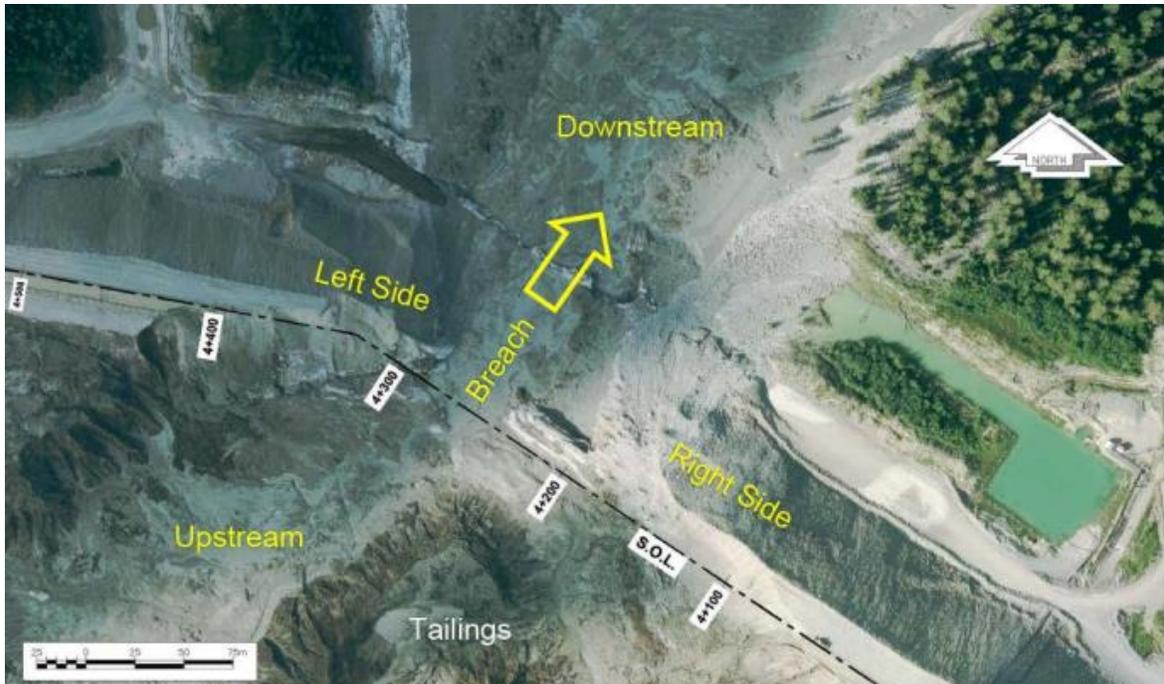
Falla atribuida principalmente a un diseño que no consideró las complejas características sub-glaciales y pre-glaciales del perímetro de la fundación del depósito. La falla ocurrió en una capa glaciolacustre ubicada en la fundación del depósito.

Figura 2.8 Imagen aerea de la zona de falla de la presa de Mount Polley. (Report on Mount Polley, 2015)<sup>(48)</sup>

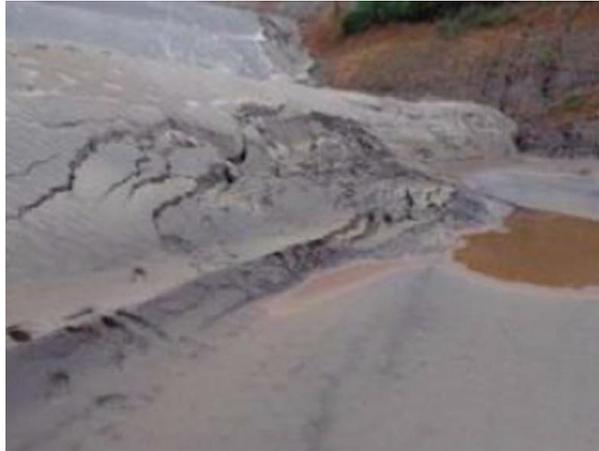
Figura 8.9 Filtraciones, agrietamiento e hundimiento en el muro izquierdo, El. 860 m, noviembre de 2013. (Report on the Fundão Dam, 2016)<sup>(49)</sup>

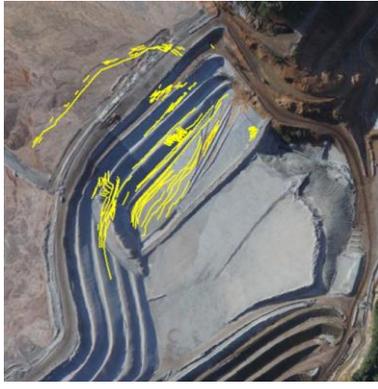
Figura 8.11 Agrietamiento en el estribo izquierdo, 27 de agosto de 2014. (Report on the Fundão Dam, 2016)<sup>(49)</sup>

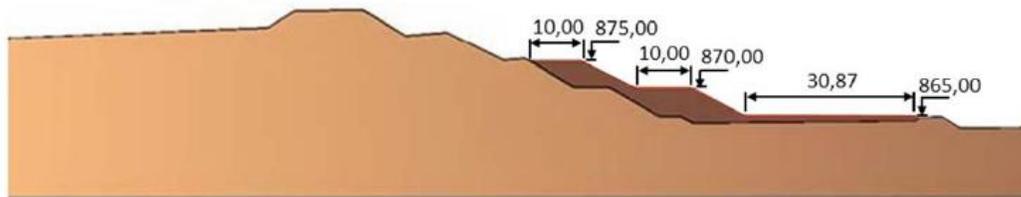
Figura 8.12 Bermas de refuerzo de estribo izquierdo, Agosto 2014. (Report on the Fundão Dam, 2016)<sup>(49)</sup>

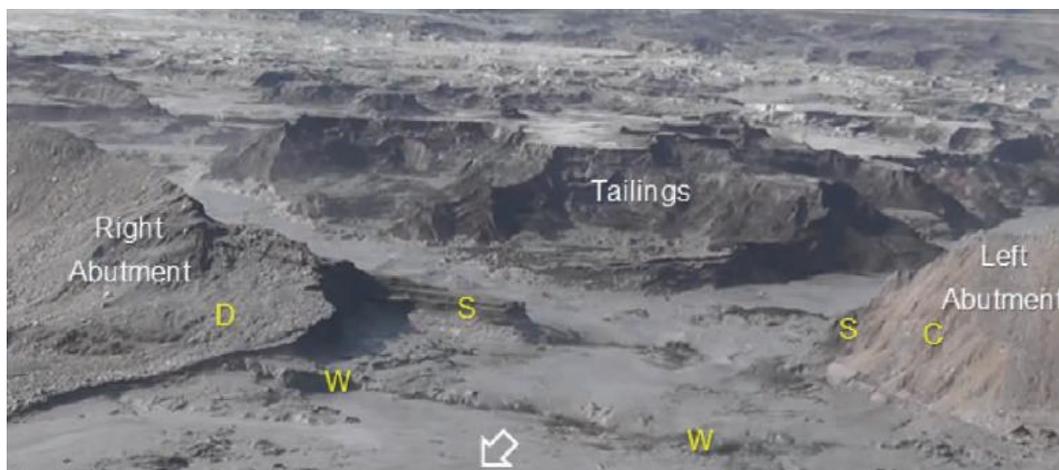
Figura 8.18 Vista aguas arriba a través de la brecha (la flecha indica la dirección del flujo). (Report on Mount Polley, 2015)<sup>(48)</sup>

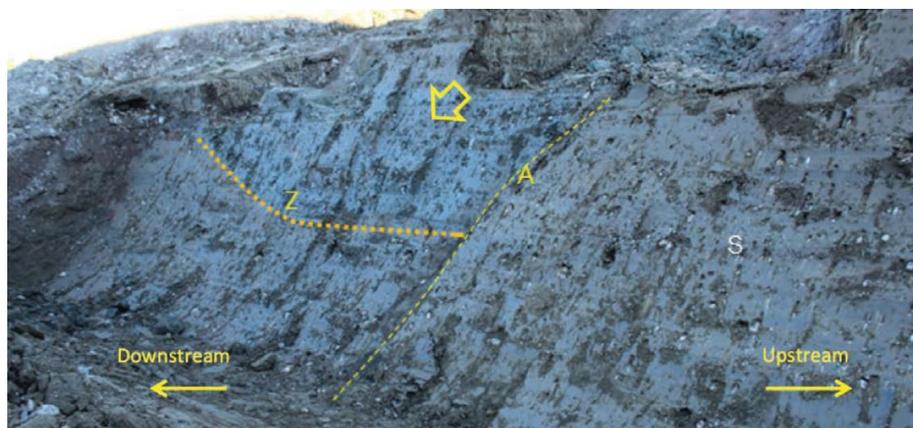
Figura 8.19 Superficie de corte a través del núcleo remanente del muro (La flecha indica la dirección del asentamiento). (Report on Mount Polley, 2015)<sup>(48)</sup>

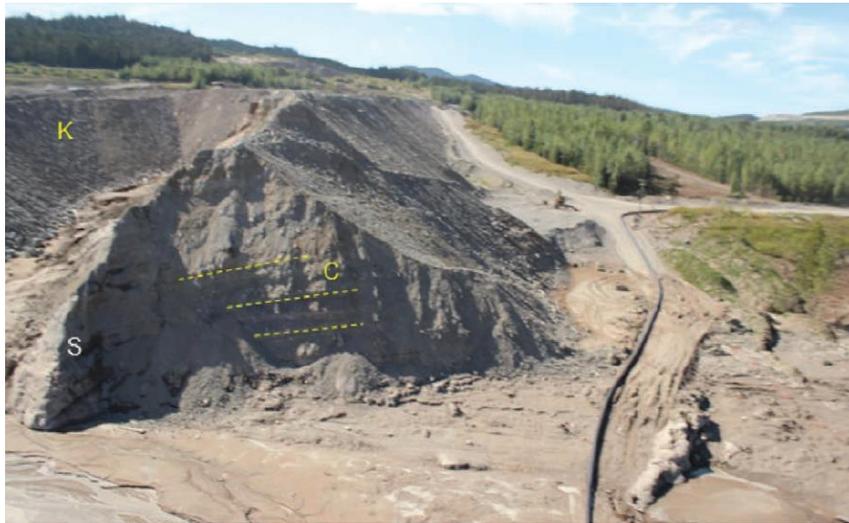
*Figura 8.20 Rotación aparente del lecho del estribo izquierdo de la brecha (Sept. 4, 2014). (Report on Mount Polley, 2015)<sup>(48)</sup>*

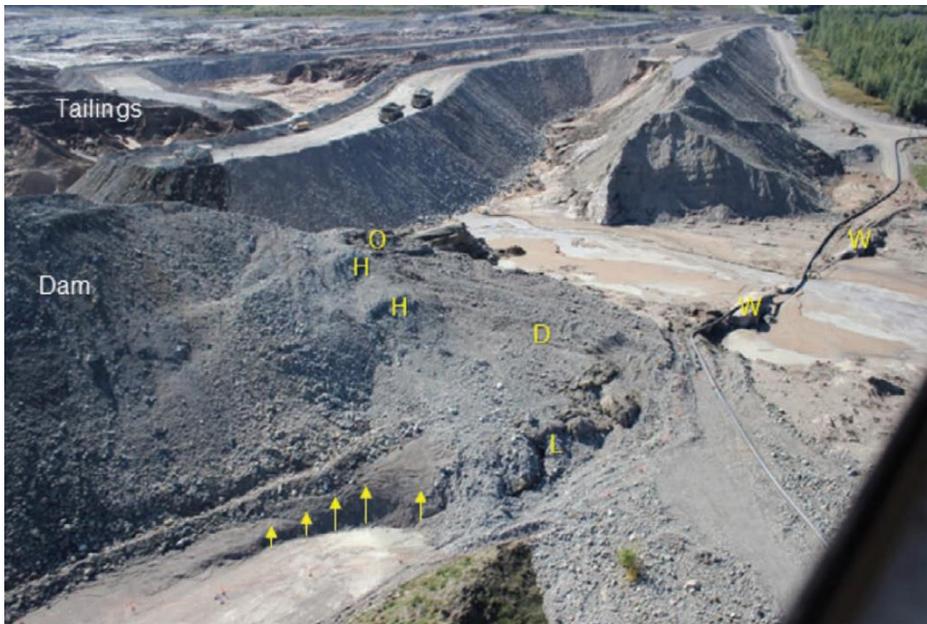
*Figura 8.21 Otras evidencias de fenomenos asociados al deslizamiento en el estribo derecho. (Report on Mount Polley, 2015)<sup>(48)</sup>*

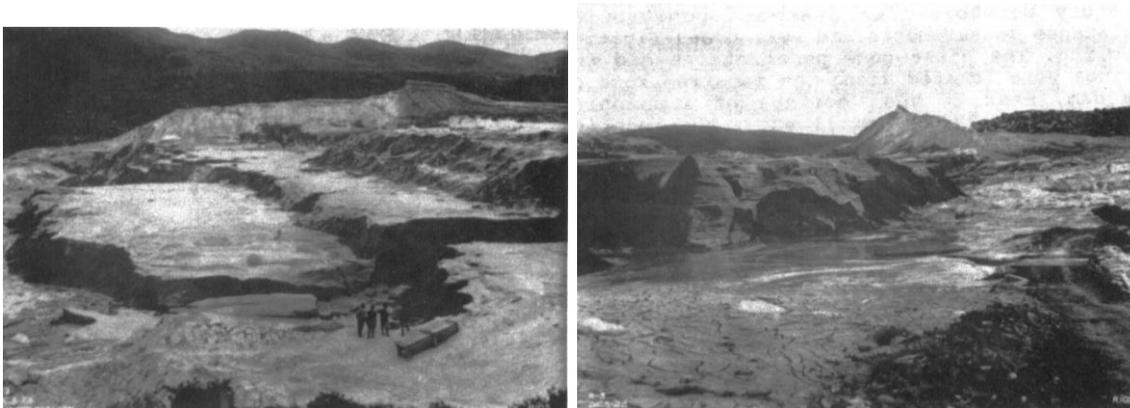
Figura 8.40 Vista de la zona de falla. Terrazas de relave (imagen izquierda) y relaves licuados (imagen derecha). (Troncoso, J. 1993)<sup>(44)</sup>

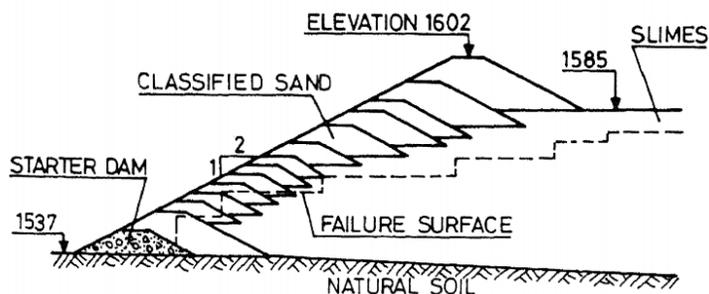
Figura 8.41 Sección de la presa y superficie de falla. (Troncoso, J. 1993)<sup>(44)</sup>
