INFORME DE PASANTÍA EN EMPRESA JOSÉ LUIS APABLAZA ASESORÍA E INSPECCIÓN TÉCNICA DE OBRAS E.I.R.L

La alumna, postuló al cargo de "Pasante asistente de I.T.O para obra ubicada en calle Rene Pienovi 965, Recreo Alto" de la cual la inspección técnica se encontraba a cargo de JLA.

2.1.1 Proyecto "Mares de Montemar"

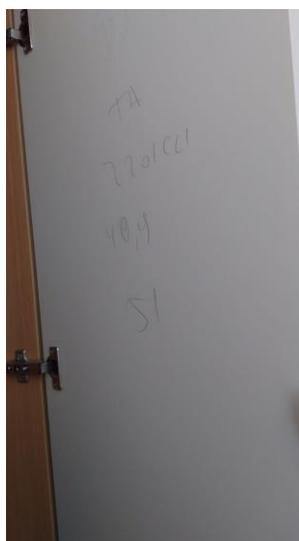
Figura 2-1. Cara interna de puertas de closet con marcas de lápiz

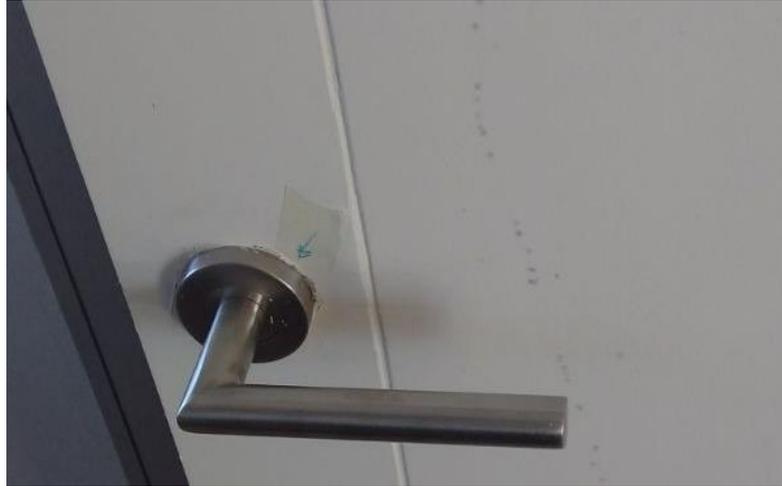
Figura 2-2. Terminación irregular en sector calado cubre falla manilla y pintura manchada

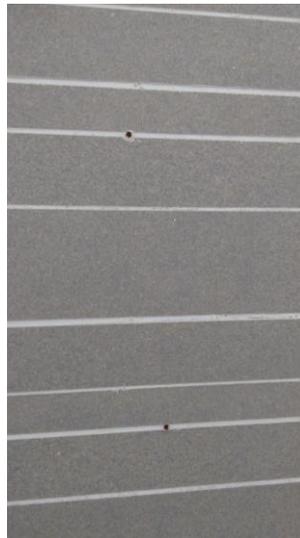
Figura 2-3. Utilización de puntas como separadores en la instalación de porcelanatos.

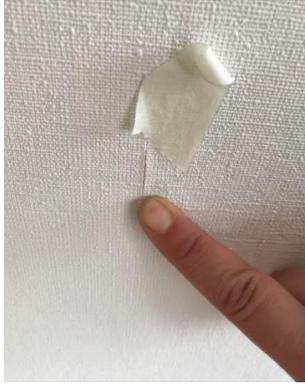
Figura 2-4. Papel mural cortado

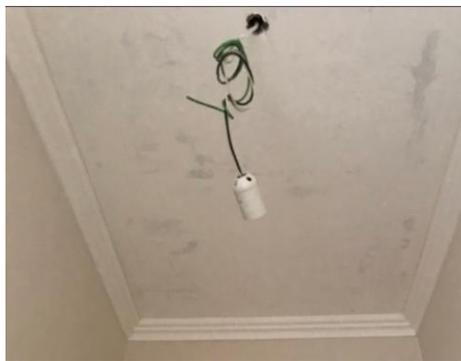
Figura 2-5. Pintura de cielo mal ejecutada

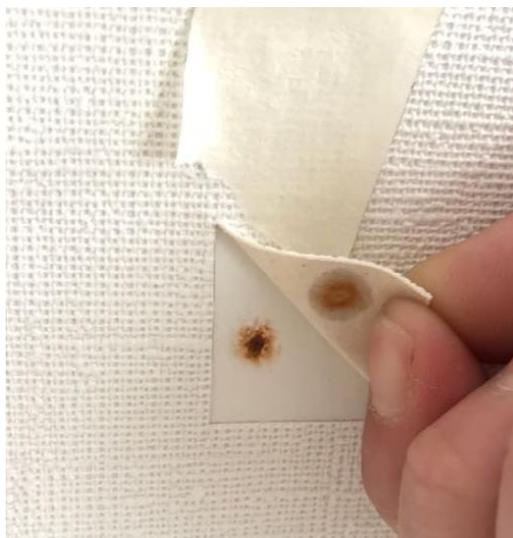
Figura 2-6. Papel mural manchado con oxido

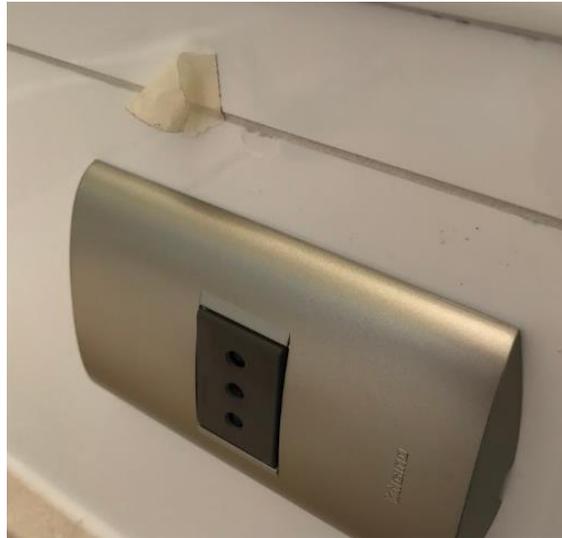
Figura 2-7 Palmeta de porcelanato picada.

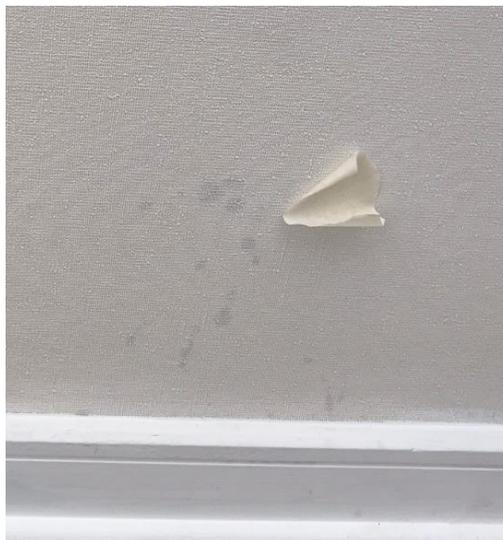
Figura 2-8. Papel salpicado sobre guardapolvo con ácido usado para limpiar pisos.
