ESTUDIO DE RECUPERACIÓN DEL CUMPLIMIENTO DEL DISEÑO DE TALUD EN MINA DON LUIS

UNIVERSIDAD TÉCNICA FEDERICO SANTA MARÍA
DEPARTAMENTO DE METALURGIA Y MATERIALES
SANTIAGO-CHILE

MEMORIA DE TITULACIÓN PARA OPTAR AL TÍTULO DE
INGENIERO CIVIL DE MINAS

SANTIAGO, AGOSTO 2020

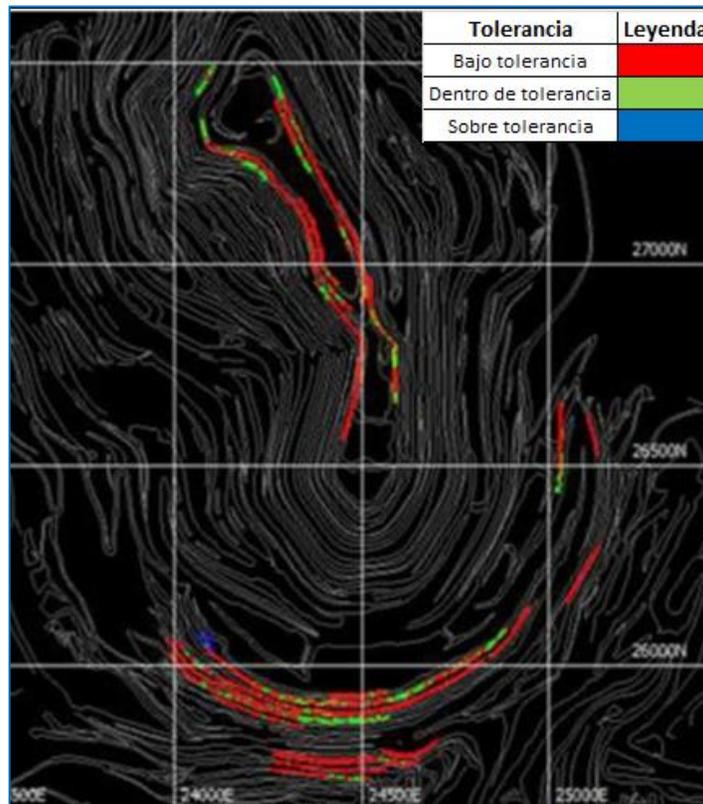
Figura 2.9: Vista planta de los resultados del cumplimiento de la tolerancia del ancho de berma en el 2018.

Tanto para el 2018, como para el 2019, el parámetro que tuvo significativamente menores cumplimientos fue el del ancho de la berma.

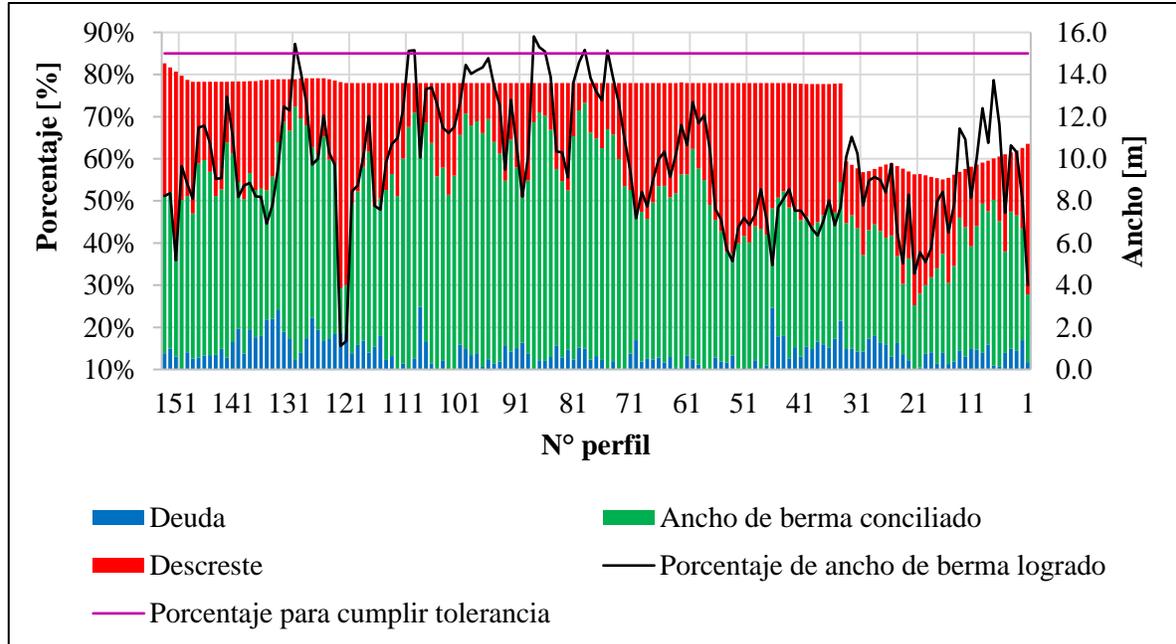
Gráfico 5.1: Pérdidas y ancho de berma, y porcentaje de berma logrado por perfil para la sección estudiada.

El promedio de pérdida de berma fue de 40,6%, un 34,2% por descreste y 6,4% por deuda, perdiéndose 170% más de la tolerancia del parámetro. Por lo tanto, para una berma por diseño de 13,6 [m] de ancho, se obtiene, en promedio, una berma real de 8,1 [m].

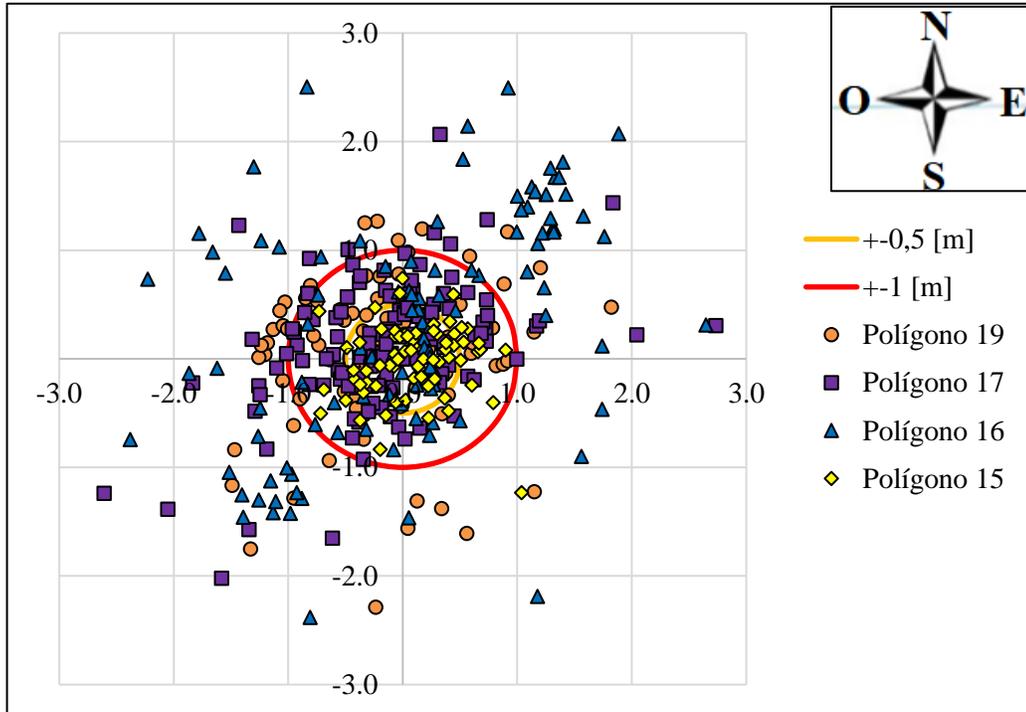
Gráfico 5.2: Desviación de collares de las filas “tronadura amortiguada”, primera y segunda de producción por polígono.

Información	Polígono											
	19			17			16			15		
	B	1P	2P	B	1P	2P	B	1P	2P	B	1P	2P
% de pozos medidos	95%	90%	100%	100%	97%	97%	81%	97%	97%	100%	100%	100%
% dentro de tolerancia	23%	32%	16%	40%	24%	27%	57%	3%	0%	71%	50%	62%
% desviados	78%	68%	84%	60%	76%	73%	43%	97%	100%	29%	50%	38%

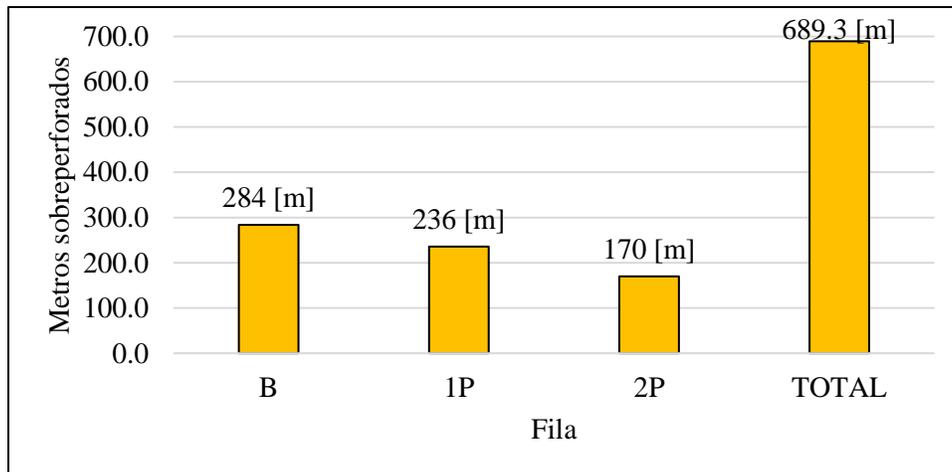
Gráfico 5.7: Desviaciones de largo de pozos por polígono según causa. Se sumaron todas las sobre perforaciones mayores a 0,0 [m].

De las desviaciones por fila de tronadura (Gráfico 5.7), se observa que a medida que se está más cerca de la pared, mayores son las desviaciones en el largo.

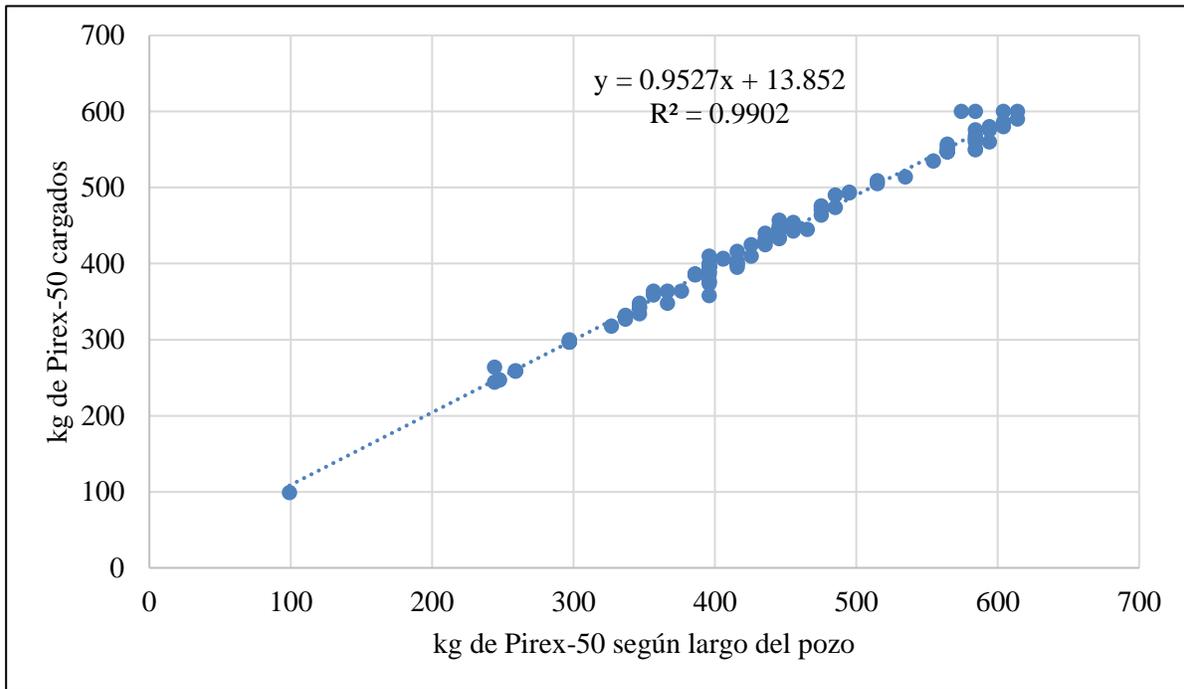
Gráfico 5.10: *Kilogramos de Pirex-50 cargados vs los que se debían cargar de acuerdo con el diseño P&T.*

En el *Gráfico 5.10* se observa la relación significativa entre los kilogramos que se cargaron y los que se debía cargar, lo que denota una buena implementación del diseño de perforación y tronadura. Esto es corroborado con el coeficiente de correlación (R^2), el cual es muy cercano a 1, lo que es indicativo del buen ajuste que presentan los datos a una regresión lineal.

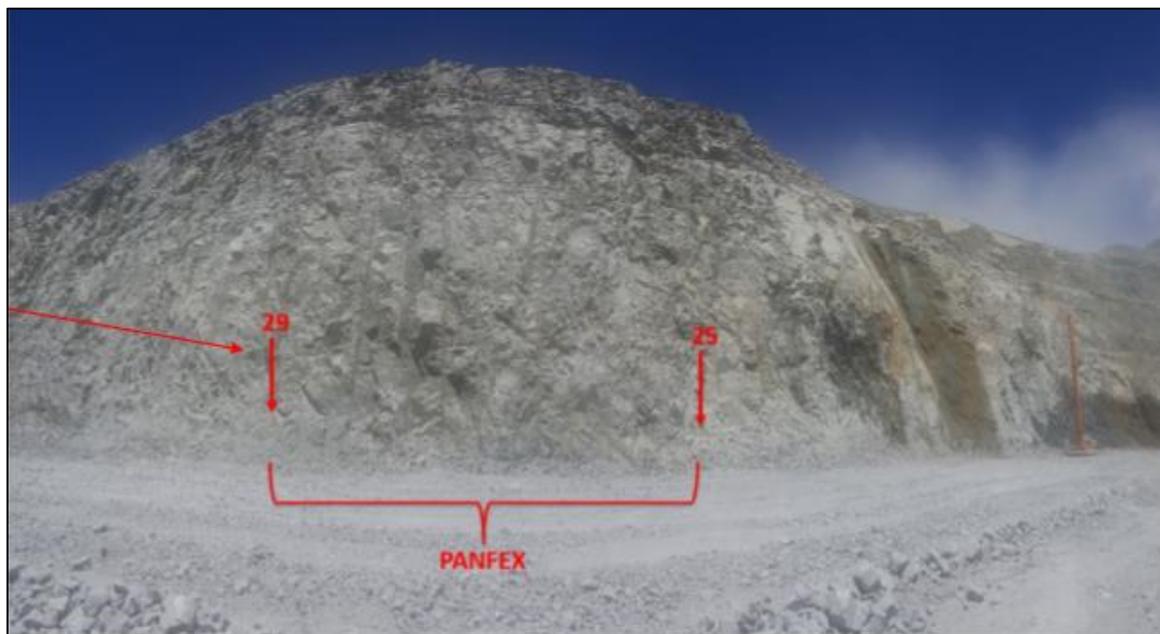
- El producto logró llegar a la densidad esperada.
- Respecto a la velocidad de detonación de los dos pozos, se obtuvo un promedio de 4906 m/s.
- El replanteo de topografía permitió observar la no formación ni de patas ni de sobre excavaciones en el sector que se hizo la prueba (Figura 9.2).

Figura 9.2: Pared obtenida con el uso del explosivo “Panfex WP”.
