UNIVERSIDAD TECNICA  
FEDERICO SANTA MARIA

# **EXPLORACION EN CRITERIOS DE ACCESIBILIDAD UNIVERSAL PARA VEREDAS EN CHILE.**

Agosto de 2025

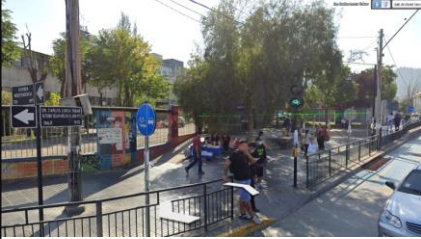
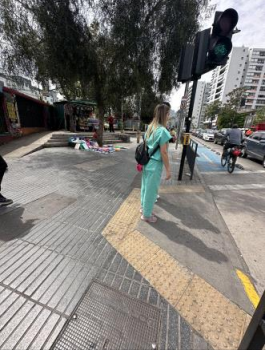
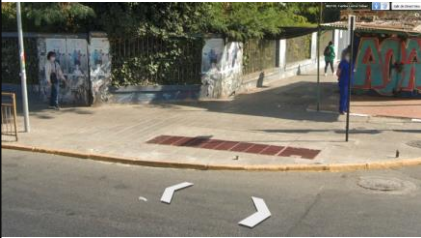
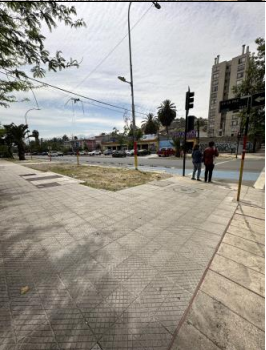
| N°T2UCH | Resultados | | Concordancia |

| N°T2UCH | Resultados | | Concordancia |
|---|---|---|---|
| Pavimento vereda | Cumple con reparos | Cumple con reparos | Si |

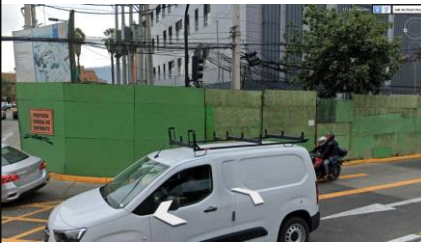
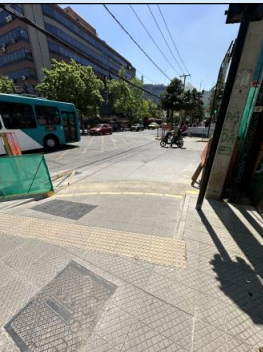
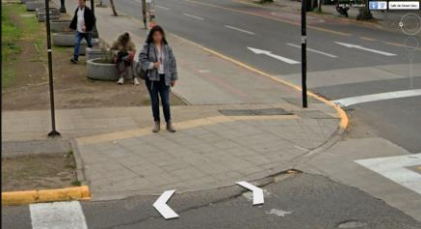
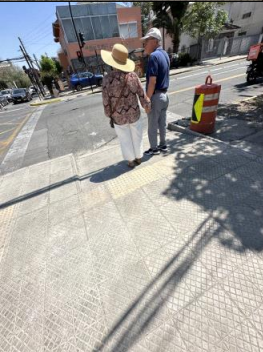
| N°T1SA | Resultados | | Concordancia |

| N°T1SA | Resultados | | Concordancia |
|---|---|---|---|
| Ancho mínimo libre | Cumple con reparos | Cumple con reparos | Si |

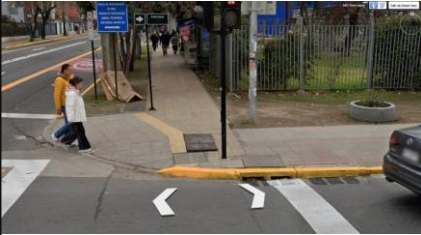
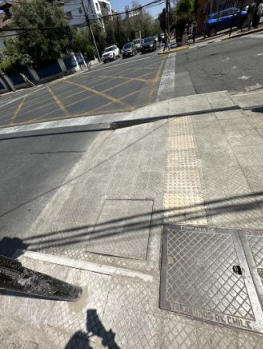
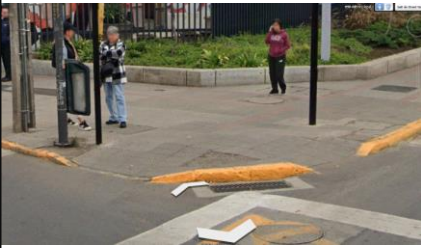
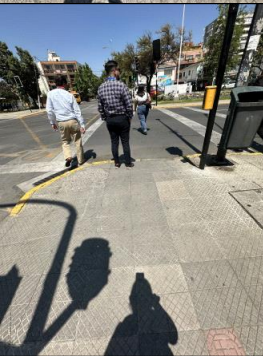
| N°T2SA | Resultados | | Concordancia |

| N°T2SA | Resultados | | Concordancia |
|---|---|---|---|
| Pavimento vereda | Cumple con reparos | Cumple con reparos | Si |
| Ancho mínimo libre | Cumple | Cumple con reparos | No |

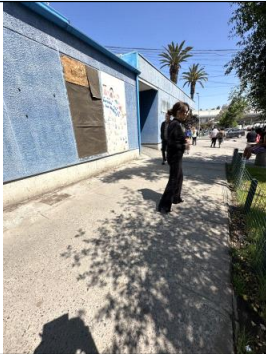
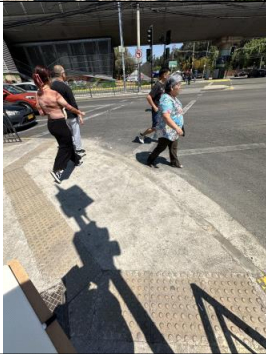
| N°T1SR | Resultados | | Concordancia |

| N°T1SR | Resultados | | Concordancia |
|---|---|---|---|
| Pavimento vereda | Sin registro | Cumple con reparos | No |

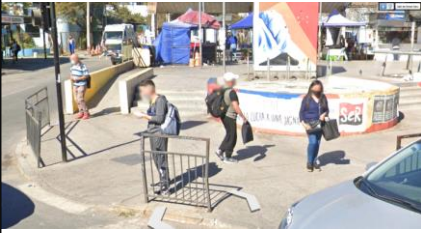
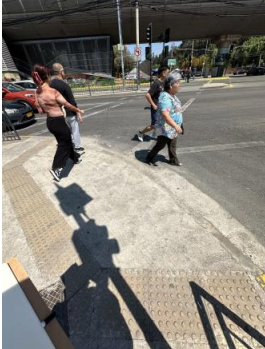
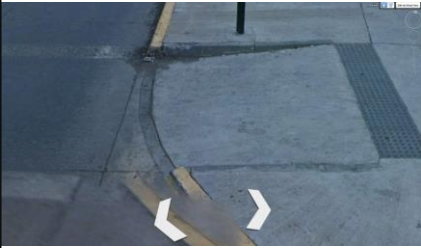
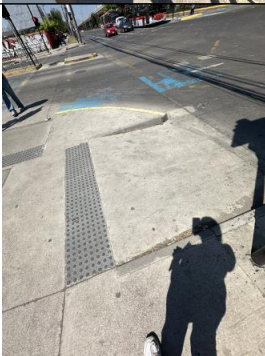
| N°T2SR | Resultados | | Concordancia |

| N°T2SR | Resultados | | Concordancia |
|---|---|---|---|
| Ancho mínimo libre | Cumple con reparos | Cumple con reparos | Si |
