**UNIVERSIDAD TÉCNICA FEDERICO SANTA MARÍA
SEDE VIÑA DEL MAR - JOSÉ MIGUEL CARRERA**

PASANTIA EN EMPRESA CONSTRUCTORA G Y E

Trabajo de Titulación para optar al Título de
Técnico Universitario en CONSTRUCCIÓN

2018

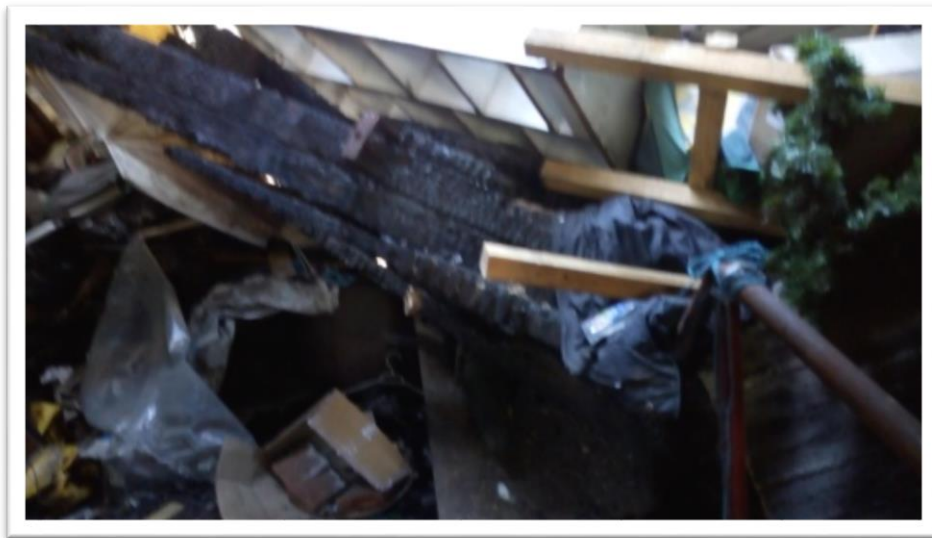
Figura 1-2: Sector posterior de galería siniestrada en incendio previo a su demolición

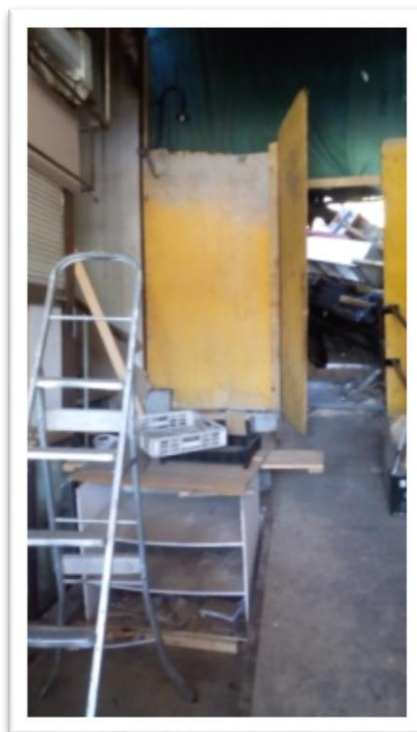
Figura 1-3: Sector frontis de galería siniestrada en incendio previo a su demolición

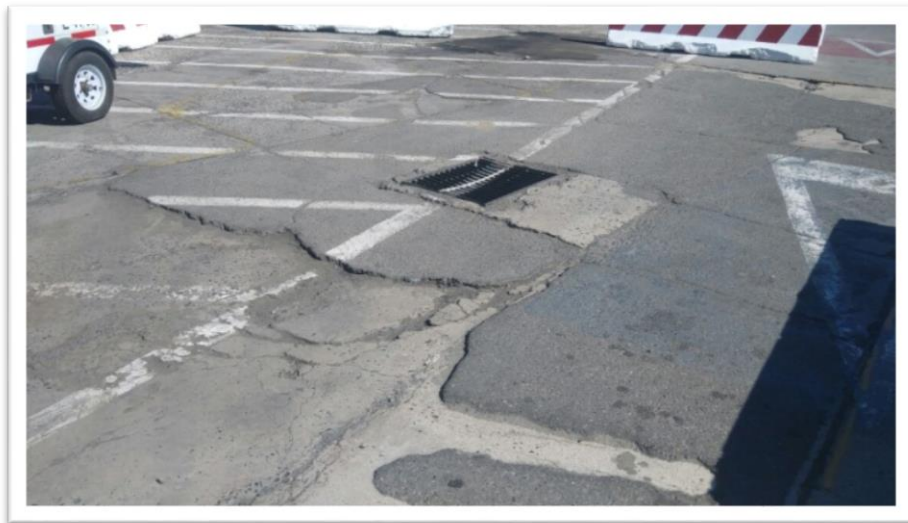
Figura 1-7: Pavimento antes de ser reparado

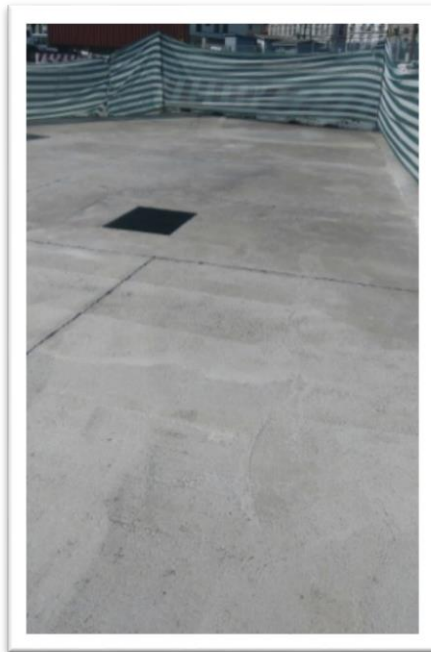
Figura 1-8: Pavimento reparado

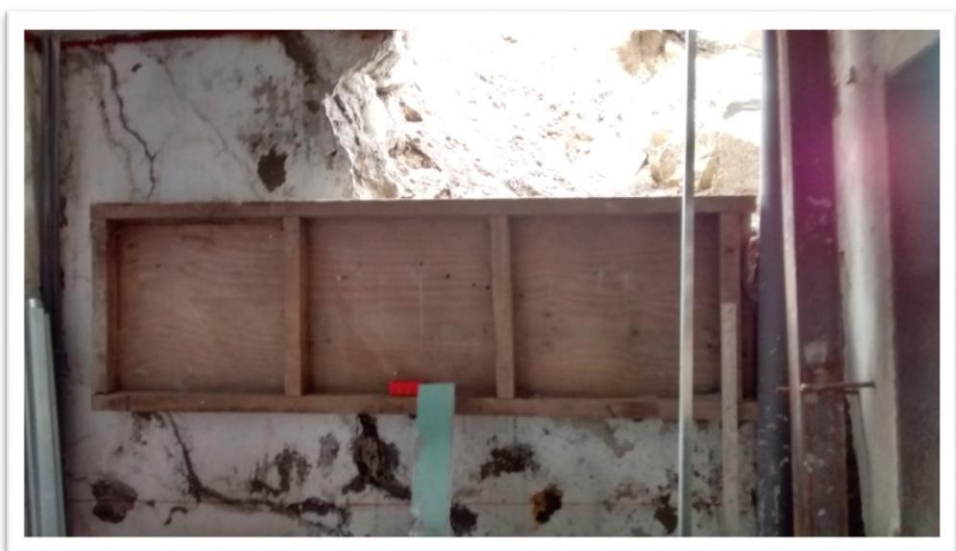
Figura 2-4: Demolición muro de dormitorio

Los muros que formaran parte de lo que serán las habitaciones 1 y 5 se demolerá un sector para dar cabida a las ventanas.

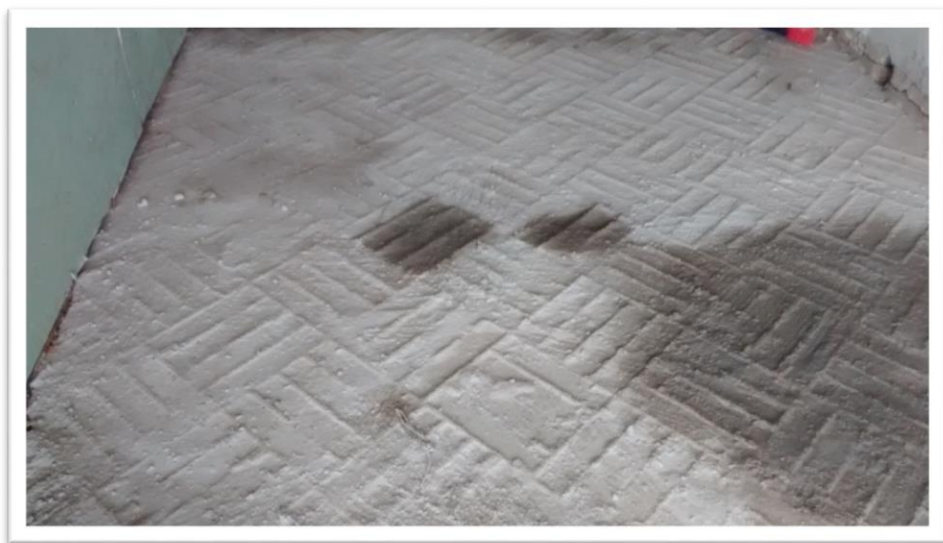
Los pisos de parquet existentes de las diferentes habitaciones de ambos niveles serán retirados por mal estado.

Figura 2-7: Retiro listo de parquet en mal estado

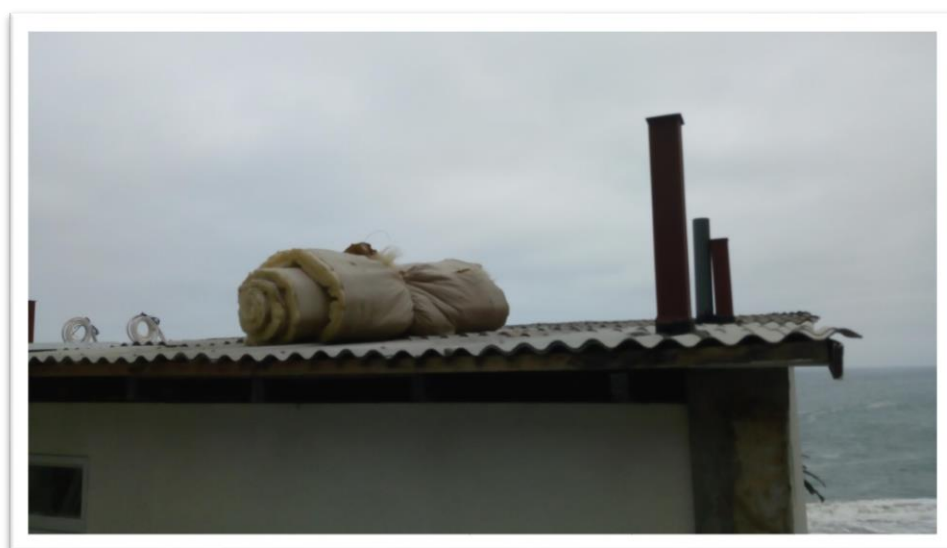
Figura 2-12: Cambio de cubierta lista

La cubierta se cambiará, para eso se deberá envigar sobre los pilares que vienen desde el primer piso. El montaje de las planchas de fibrocemento comienza desde la esquina inferior sobre las costaneras, se fijarán mediante tronillos autoperforantes (cabeza hexagonal). En el sector de los aleros las planchas deben quedar con la última onda sobre la costanera en sentido transversal y en sentido longitudinal no debe sobrepasar los 5 cm.

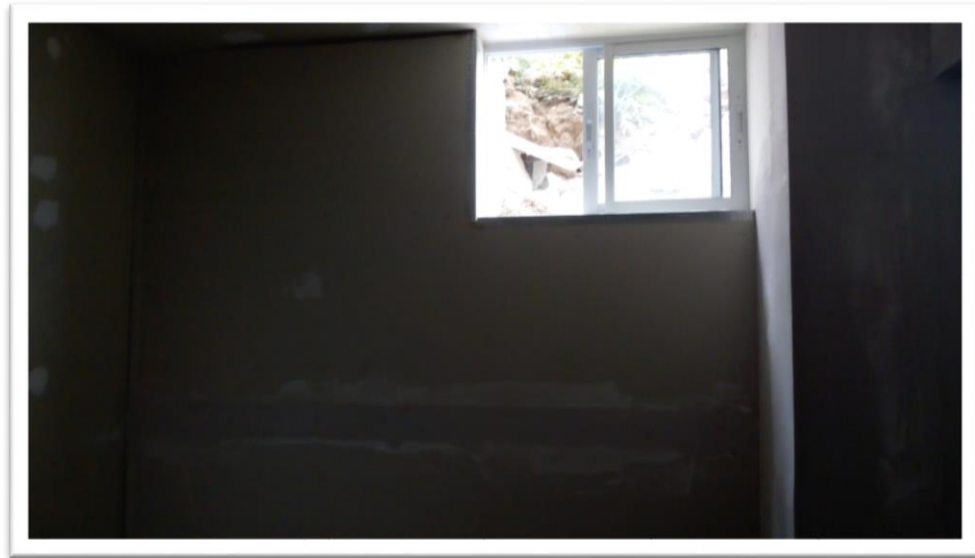
Figura 2-13: Muro dormitorio reparado, que había sido demolido anteriormente (figura 2-3)

Para reparar el muro del dormitorio mediante dowers se anclaran a nivel de piso los pilares, luego se colocará una malla con fierros verticales $\varnothing 12$ y horizontales $\varnothing 10$ a 40 cm, éstos serán soldados a pilares 100x100, se colocarán los moldajes y se hormigonará, y se fijaron al piso con material epóxico previamente perforado. Este muro será revestido con planchas de yeso cartón, para ello se fijarán con tarugos clavos de 1 1/2”.

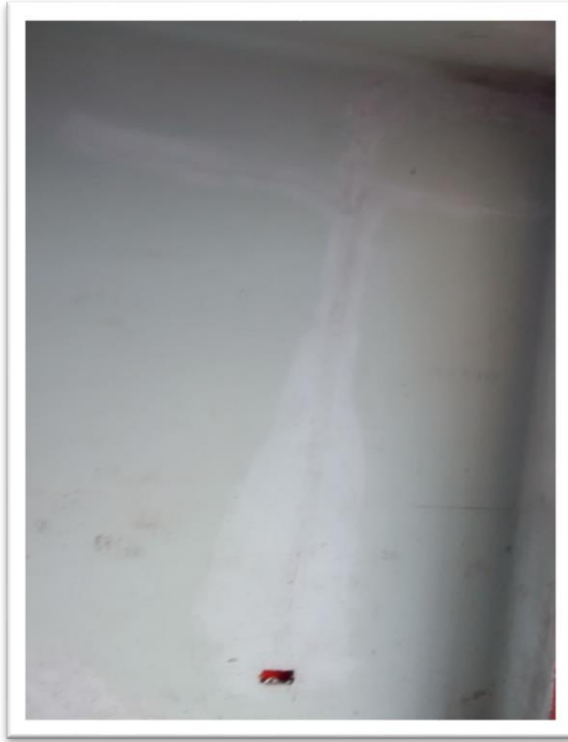
Figura 2-14: Reparación de fisuras

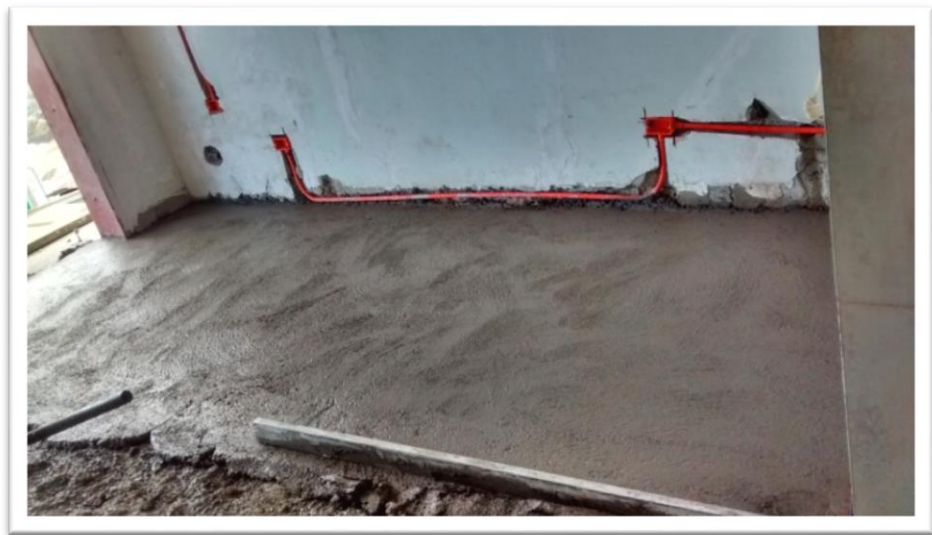
Figura 2-15: Reparación piso habitaciones

En los pisos de las habitaciones se reparará la losa, para eso se reforzará en 5 cm con malla de fierro de $\varnothing 6$ A 139 tipo acma con hormigón H 20, sobre éste se aplica un puente de adherencia para cemento viejo sika latex, para luego dar paso a la instalación de los cerámicos.

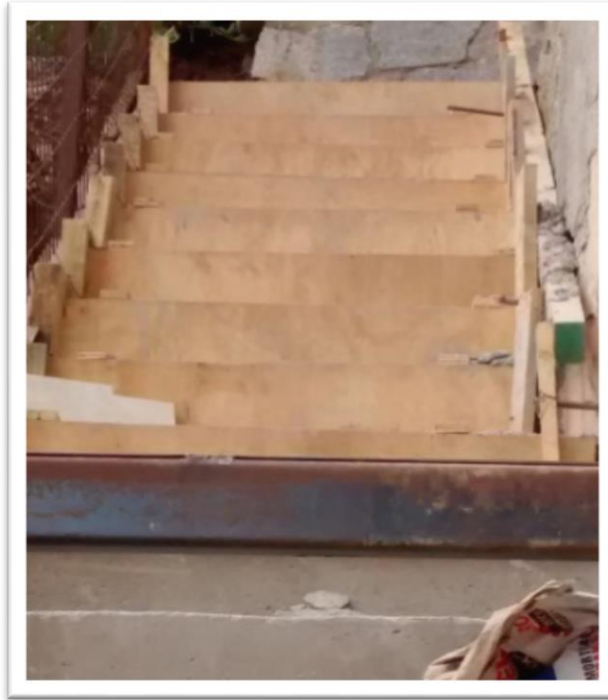
Figura 2-16: Reparación escaleras acceso

En las escaleras del acceso se repararán los peldaños, de 60 cm pasarán a ser de 90 cm, con la solución acero-hormigón, y se construirá una canal por arriba de 250x50x0,5 cm.

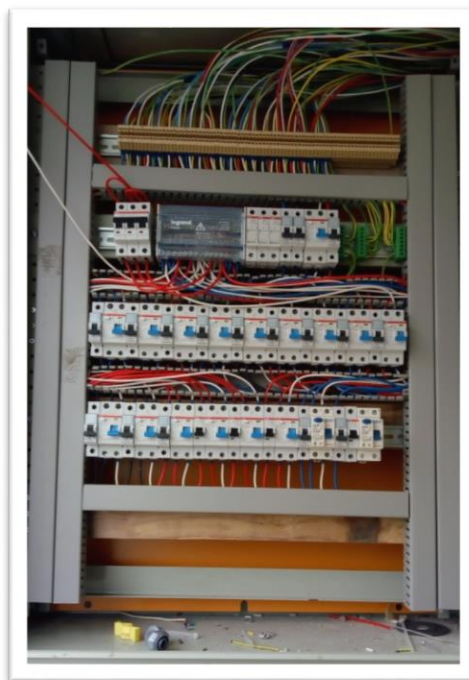
Figura 2-20: Tablero eléctrico

El tablero eléctrico deberá ser cambiado por uno nuevo, debido a todas las conexiones que se agregaron a la vivienda y consiste en uno trifásico de 64 puestos.
