**UNIVERSIDAD TÉCNICA FEDERICO SANTA MARIA SEDE VIÑA DEL
AMAR – JOSE MIGUEL CARRERA**

INFORME PASANTÍA EN CONSTRUCTORA LA PATAGUA

Trabajo de Titulación para
optar al título de Técnico Universitario
en CONSTRUCCIÓN

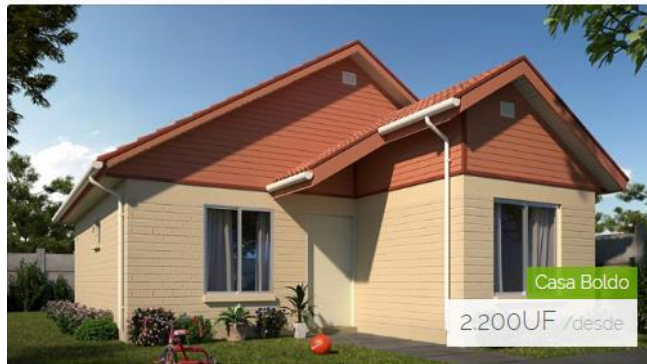
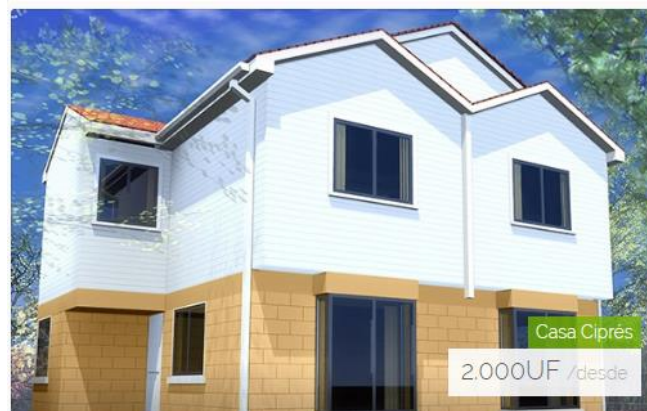
Figura 1-3 Elevación de proyecto terminado.

Condominio San Andrés – Casa Boldo

Condominio San Andrés – Casa Ciprés

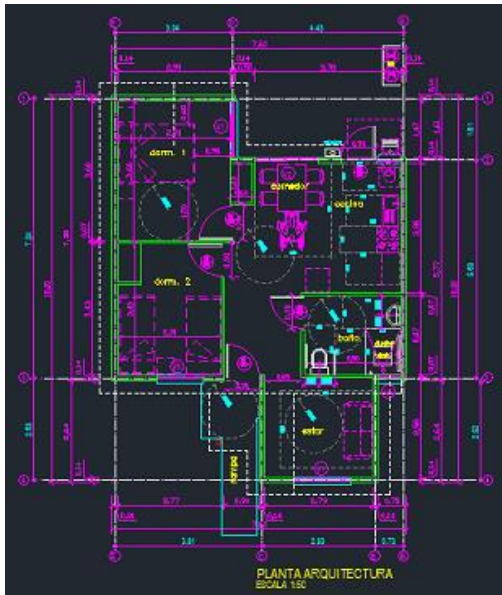
Figura 1-12 Planta casa B1.

A continuación, se detalla el plano de la única casa diseñada para personas con capacidades diferentes, esta sería la casa tipo B1, cabe mencionar que solo hay 1 casa de este tipo dentro de la obra.

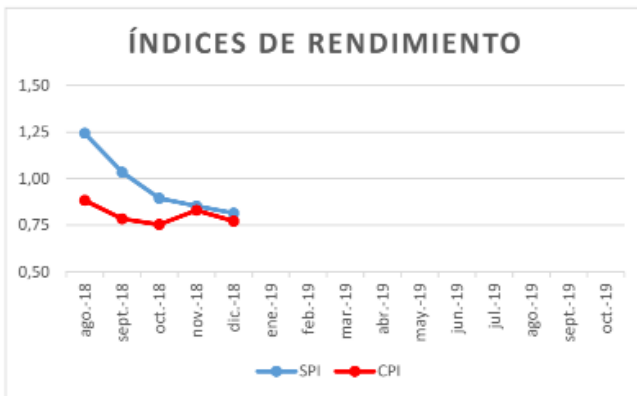
Figura 2-2 Curva S.

Este control permitía la creación de la curva S, con el objetivo de lograr ver la diferencia entre el hormigón proyectado a la fecha y el hormigón real que se encuentra registrado a la fecha.

Conclusiones
Respecto al mes presente, existe una baja en ambos indicadores (CPI y SPI), se continua realizando el trabajo a un costo mayor y realizando menos trabajo que lo programado. Pese a esto el CPI podria resultar adulterado debido a aumento de stock en materiales de bodega.

El no cumplimiento de la curva S podría ser por distintos factores, dependiendo de la fecha en la que se realizó, y los distintos percances que puedan presentarse en terreno.
