UNIVERSIDAD TÉCNICA FEDERICO SANTA MARÍA
SEDE VIÑA DEL MAR - JOSÉ MIGUEL CARRERA

**“ESTUDIO DE PREFACTIBILIDAD TÉCNICA Y ECONÓMICA PARA LA
SUSTITUCIÓN DE UNA GRÚA DE IZAJE EN LA EMPRESA REPARACIÓN
DE MAQUINAS INDUSTRIALES LA CALERA LTDA.”**

Trabajo de titulación para optar al
Titulo de Ingeniero en Mantenimiento
Industrial

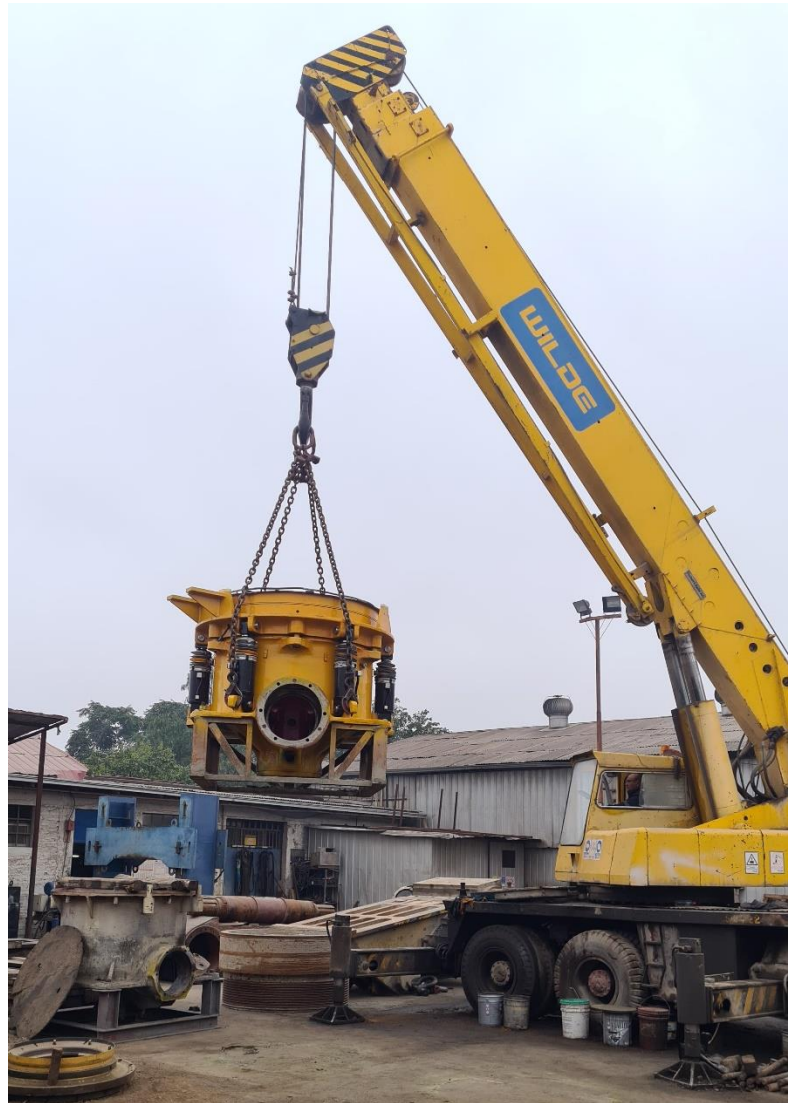
Figura 1-4. Grúa Coles Hydra 300T en el área de montaje

La empresa cuenta con instalaciones administrativas, talleres de torneado, rectificado, fresado y soldadura, así como un patio central. El área de montaje es el lugar donde se realiza el ensamblaje e instalación de los chancadores y maquinaria pesada, siendo una zona de alta circulación de vehículos especializados, como grúas de izaje, horquillas y vehículos de traslado de gran tamaño. Además, es en esta área donde se presenta un mayor grado de desorden y una mayor generación de residuos y suciedad, debido a la naturaleza de las actividades que allí se llevan a cabo y al estado actual de la grúa principal de izaje. Cabe mencionar que el área de montaje tiene una extensión

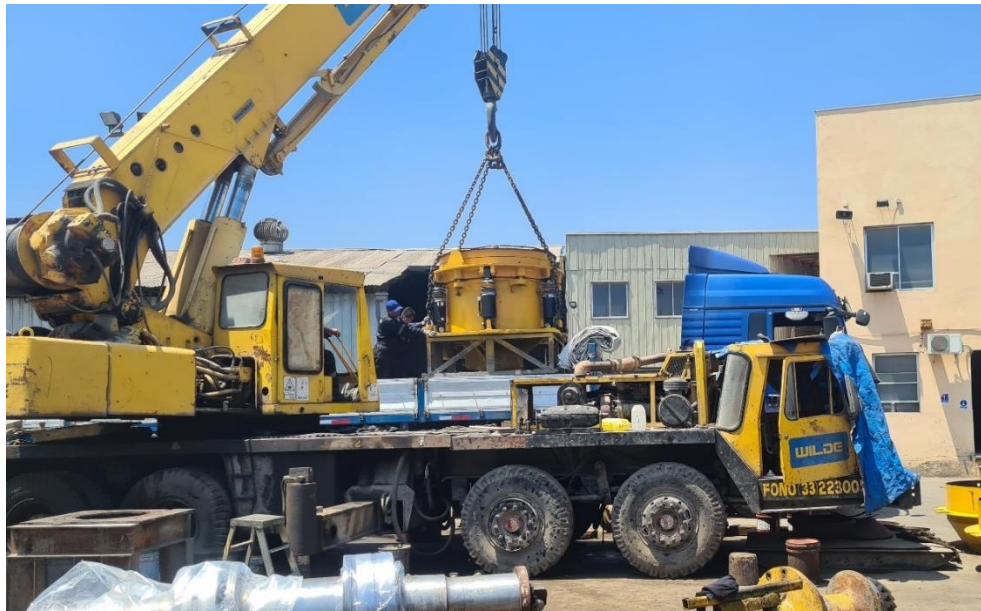
La grúa de izaje corresponde a una Coles Hydra 300T, ubicada en el centro del patio de montaje de la maestranza. Este equipo presenta un deterioro significativo debido a la prolongada falta de mantenimiento preventivo y correctivo a lo largo de los años.

Desde el punto de vista físico, se observan desprendimiento generalizado de pintura, vidrios fracturados en las cabinas, elementos de seguridad sueltos y componentes estructurales sin protección adecuada. En cuanto a su desempeño técnico, se ha registrado una disminución notoria en la potencia de izaje, fugas recurrentes de aceite hidráulico, fallos en el sistema eléctrico y diversos problemas asociados a la seguridad operacional.

Figura 1-9. Estado actual de la grúa de izaje

Aspecto Visual y Estructural: Por último, pero no menos importante, está el aspecto visual y estructural de la maquinaria. No solo se observa un notable deterioro en la pintura debido al desgaste, sino que también hay vidrios rotos en la cabina delantera y en la cabina del conductor del brazo de la grúa. Para solucionar temporalmente estos problemas, se han utilizado cartones y lonas de plástico como parches provisionales. Esta situación no solo afecta la apariencia profesional de la grúa, sino que también plantea preocupaciones de seguridad y durabilidad, ya que estos arreglos temporales no ofrecen una protección adecuada ni una solución a largo plazo. Es fundamental abordar estas deficiencias de manera integral para asegurar tanto la eficiencia operativa como la seguridad del equipo y del personal que lo utiliza.

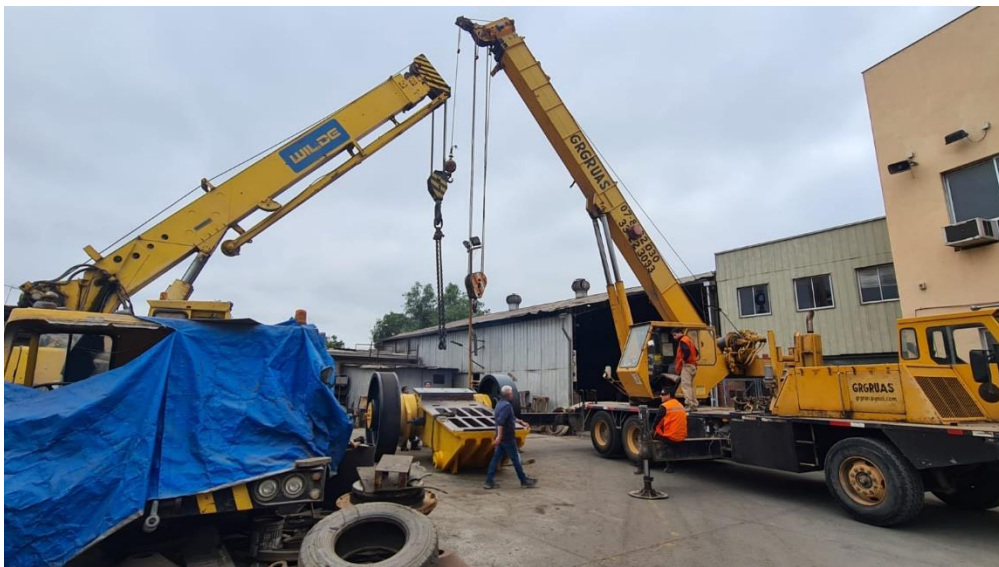
Reducción de la Capacidad de Izaje: En la actualidad, la capacidad máxima de izaje de la grúa se ha reducido a aproximadamente 25 toneladas sin ninguna extensión adicional de la pluma. Esto representa alrededor del 73.5% de la capacidad inicial indicada en el ábaco, evidenciando una pérdida significativa en la funcionalidad operativa de la grúa. Esta disminución en la capacidad ha sido determinada a través de trabajos operativos y pruebas de carga realizadas en la maestranza.

Esta reducción en la capacidad de izaje presenta un problema considerable, ya que la maestranza recibe con frecuencia chancadores pequeños que suelen pesar entre 5 y 30 toneladas. Además, en algunas ocasiones, se reciben equipos más grandes que requieren la manipulación de cargas de hasta 50 toneladas. Incluso si la grúa mantuviera sus capacidades iniciales, no podría izar estos equipos más pesados por sí sola. Debido a esta limitación, la empresa se veía obligada a contar con el apoyo de una segunda grúa con capacidad de 35 toneladas para trabajar en tándem durante la manipulación de los equipos de chancado.

Figura 1-10. Operación de izaje con apoyo de grúa externa

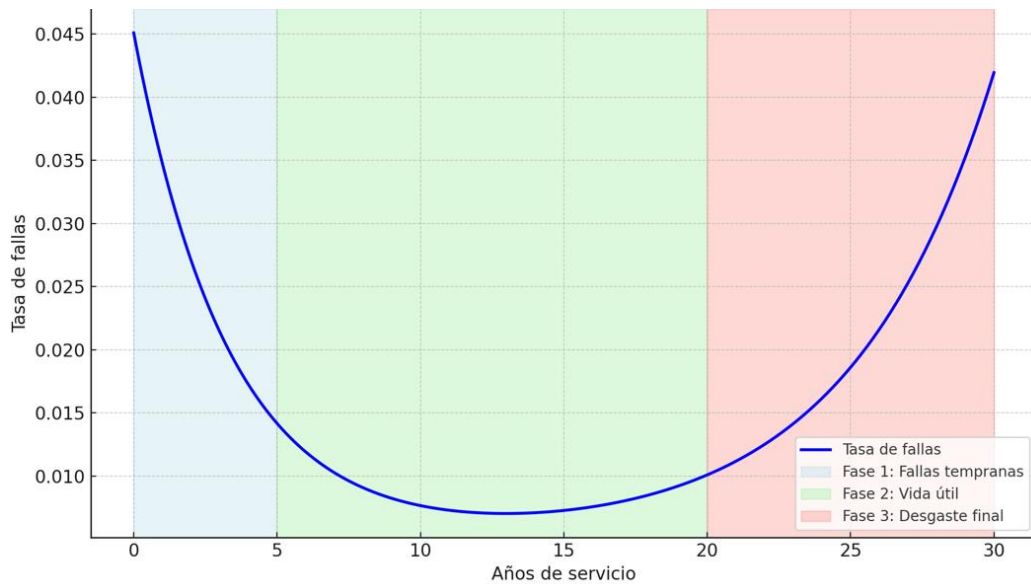
La siguiente curva representa el comportamiento típico de la tasa de fallas a lo largo del ciclo de vida de una grúa telescópica industrial, dividido en tres fases conocidas como la "curva de la bañera":

Figura 1-12. Curva de la bañera: ciclo de vida de una grúa telescópica industrial

- **Fase 1:** Fallas tempranas (0–5 años): Esta etapa corresponde al periodo de puesta en marcha, en el cual pueden presentarse fallas asociadas a defectos de fabricación, errores de instalación, ajustes deficientes o errores humanos durante la operación inicial. En esta fase, la tasa de fallas es alta, pero disminuye rápidamente con el tiempo si se aplica un proceso adecuado de puesta en servicio y ajustes preventivos.
- **Fase 2:** Vida útil estable (5–20 años): Es la etapa más productiva y confiable del equipo. La tasa de fallas se mantiene baja y relativamente constante, siempre y cuando se lleve a cabo un plan de mantenimiento preventivo estructurado, que

- **Fase 3:** Desgaste final (20–30 años): A partir de esta etapa, la tasa de fallas comienza a incrementarse progresivamente debido al envejecimiento de los materiales, fatiga estructural, obsolescencia tecnológica y desgaste acumulado. Los costos de mantenimiento aumentan, las reparaciones se vuelven más frecuentes y el equipo pierde eficiencia operativa.

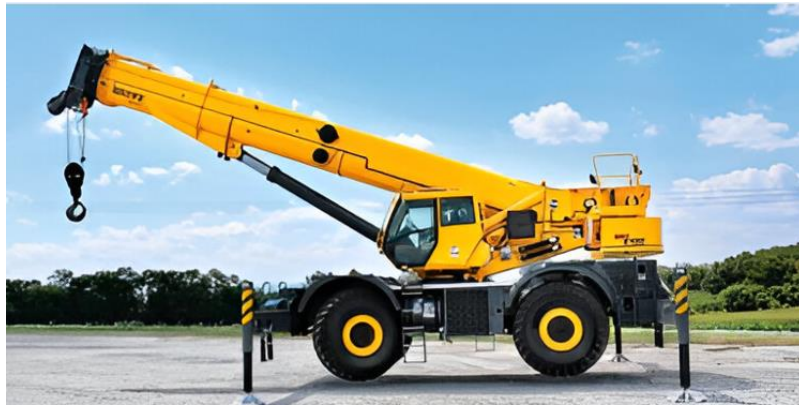
Actualmente, la grúa disponible en la maestranza corresponde a un modelo TM (Truck-Mounted), caracterizado por su capacidad para circular por carretera y operar en distintos tipos de terreno. No obstante, una de sus principales limitaciones es su gran tamaño, lo que complica su maniobrabilidad en espacios reducidos como el área de montaje de la empresa. A esto se suma que ya no se realizan trabajos en terreno externo, lo cual disminuye la utilidad de su movilidad sobre ruedas y reduce su funcionalidad actual.

Figura 2-1. Modelo de Grúa Rough Terrain (RT)

Considerando el espacio restringido de operación, sería más conveniente optar por un equipo más compacto que conserve la capacidad de izaje requerida, pero que se ajuste de mejor manera a las condiciones del entorno de trabajo. En este contexto, una alternativa más eficiente es la grúa RT (Rough Terrain), diseñada específicamente para operar en superficies irregulares o confinadas, donde los equipos convencionales presentan dificultades.

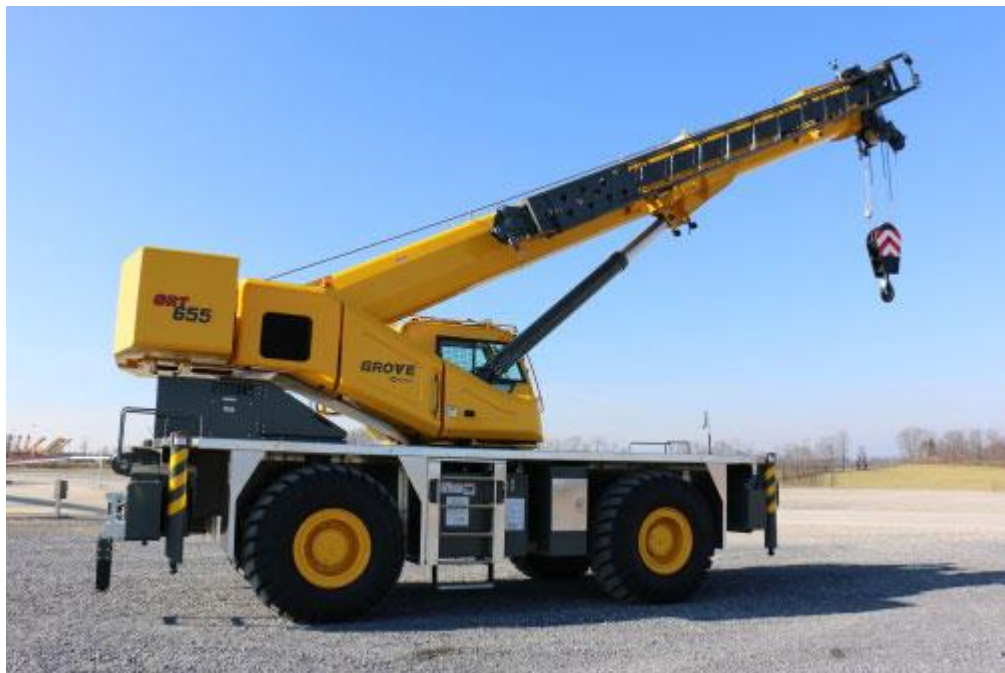
Figura 2-2. Grúa Grove GRT655: modelo Rough Terrain

Como parte del proceso de renovación tecnológica y estandarización de maquinaria de izaje, se propone la incorporación de la grúa Grove GRT655 (2025), perteneciente a la línea de grúas Rough Terrain (todo terreno) fabricadas por Manitowoc, empresa con presencia consolidada en Chile y reconocida internacionalmente por su fiabilidad, rendimiento operativo y disponibilidad de soporte técnico especializado.

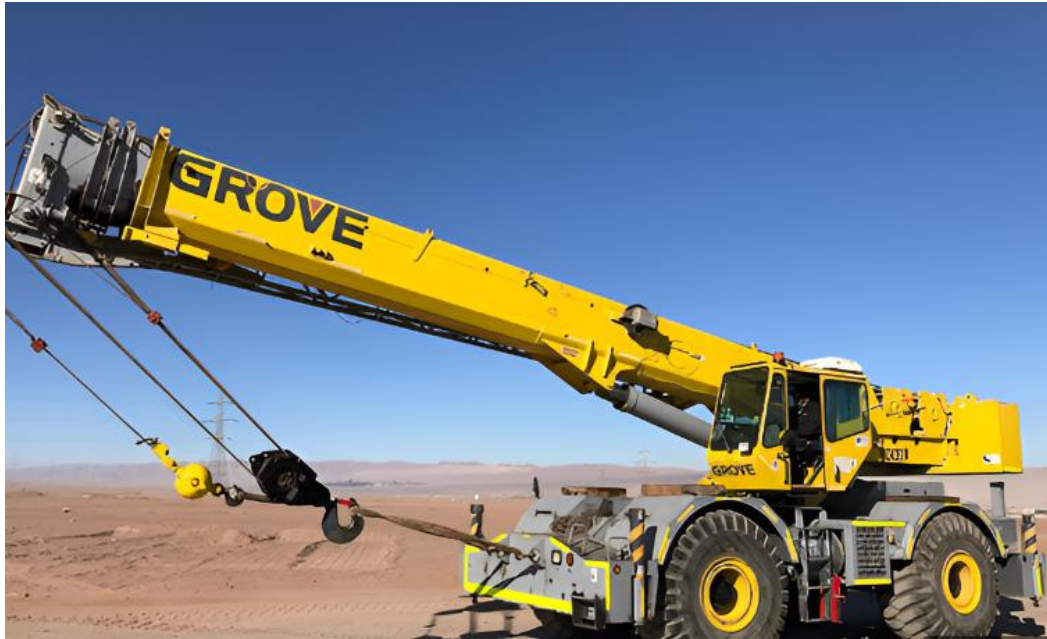
Figura 2-4. Grúa Grove 760E: modelo Rough Terrain

Especificación	Detalle
Modelo	Grove 760E
Año de Fabricación	2005
Precio	\$73.684 USD
Capacidad de Carga	40 toneladas
Horas de Uso	8,500 horas
Kilometraje	120,000 km
Motor	Diesel
Certificación	Incluye certificación operativa
IVA	No incluye IVA
Ubicación	O'Higgins, Comuna de Antofagasta

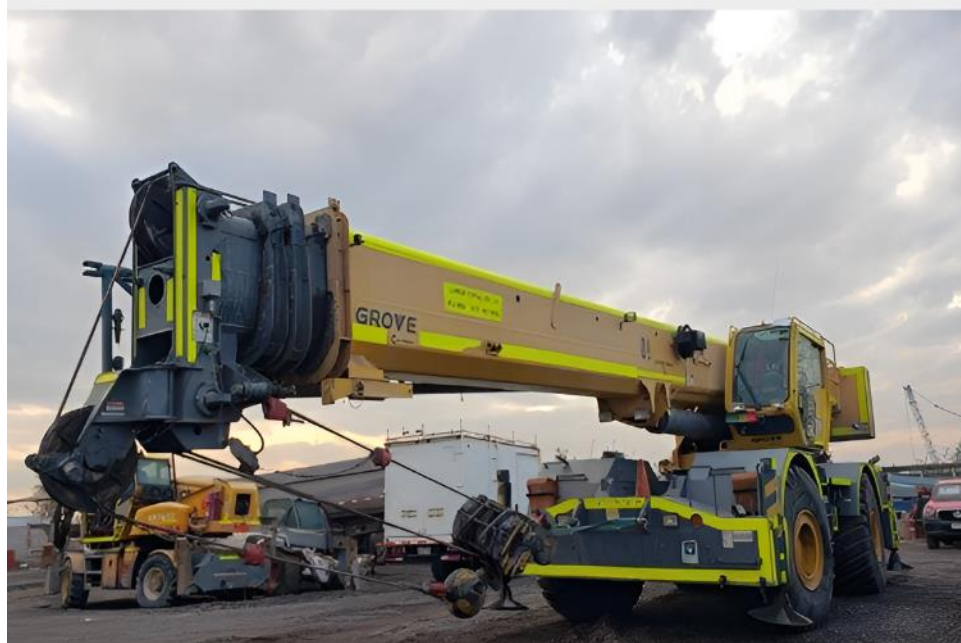
Figura 2-5. Grúa Grove RT765-2: modelo Rough Terrain

Especificación	Detalle
Modelo	Grove RT765E-2
Año de Fabricación	2012
Precio	\$168.421 USD
Capacidad de Carga	60 toneladas
Horas de Uso	3,200 horas
Kilometraje	15,000 km
Motor	Cummins, Diesel
Certificación	Incluye certificación operativa
IVA	Incluye IVA
Ubicación	Santiago, Comuna de Lampa

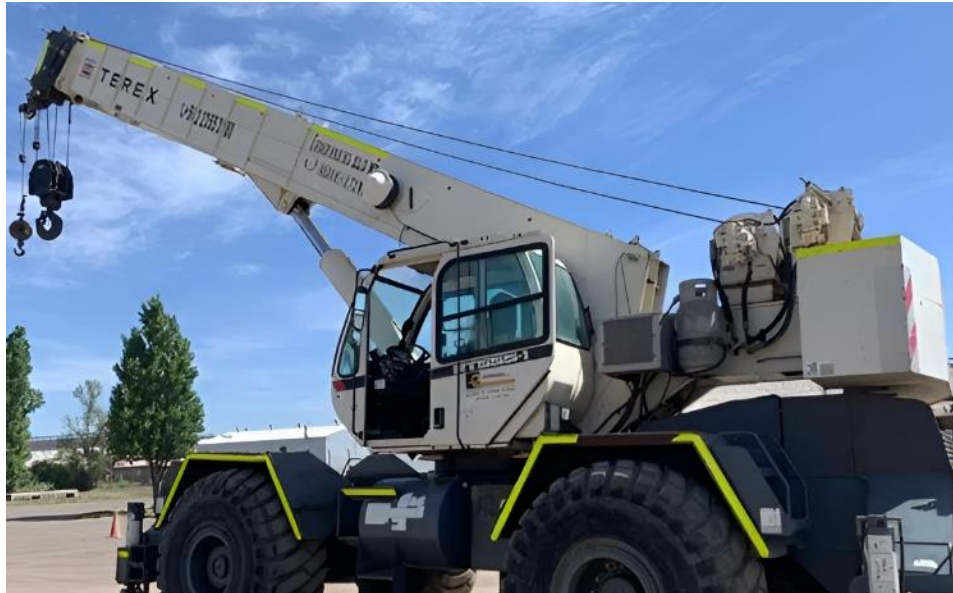
Figura 2-6. Grúa Terex RT555: modelo Rough Terrain

Especificación	Detalle
Modelo	Terex RT555
Año de Fabricación	2014
Precio	\$194.736 USD
Capacidad de Carga	50 toneladas
Horas de Uso	4,000 horas
Kilometraje	50,000 km
Motor	Diesel
Certificación	No incluye certificación
IVA	Incluye IVA
Ubicación	Santiago, Comuna de Lampa
