**MÉTODO DE APLICACIÓN DE UN BIOCIDA NATURAL PARA  
LA PROTECCIÓN PREVENTIVA DE LA MADERA EN EL  
PATRIMONIO ARQUITECTÓNICO DE LAS IGLESIAS DE  
CHILOÉ**

MEMORIA DE TITULACIÓN

JULIO 2026

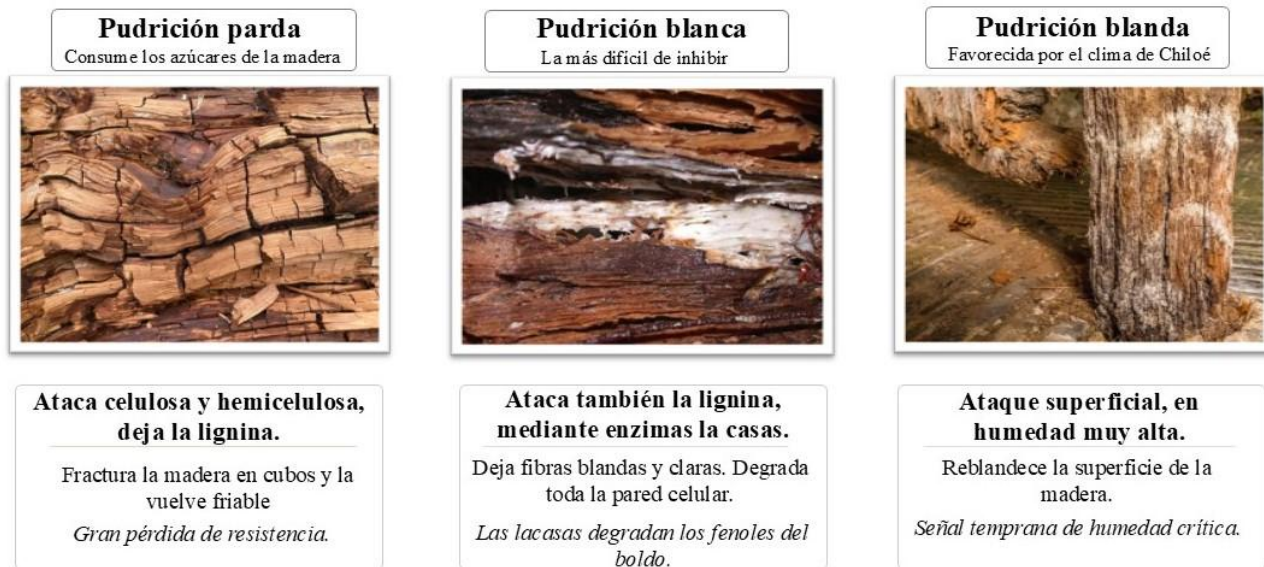
### **Efecto común: deterioro estructural progresivo**

Pérdida de resistencia mecánica en los elementos constructivos. Una vez avanzado, la pieza ya no se recupera.

*Figura 4. Diagrama clasificación de hongos xilófagos según el tipo de pudrición. Elaboración propia.*

Una vez establecidos, estos hongos degradan la madera de distintas formas según su tipo de pudrición.

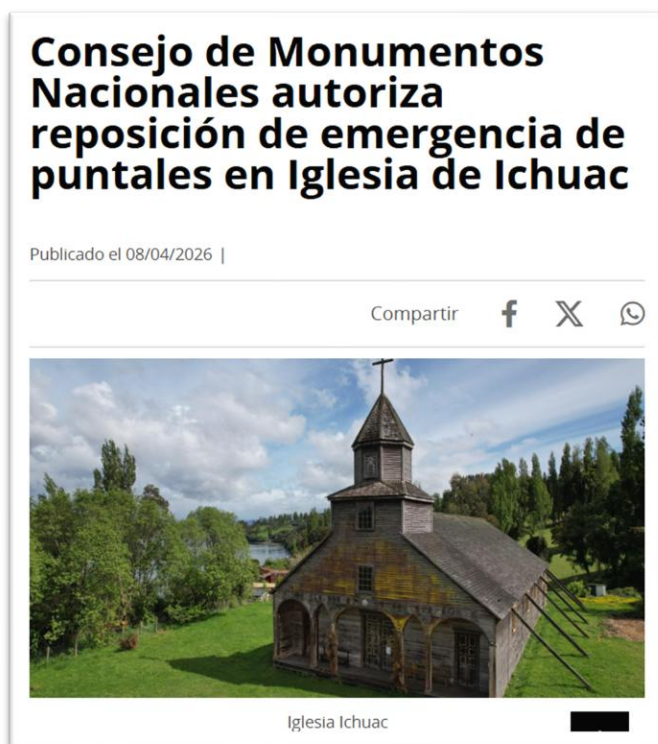
*Figura 5. Autorización del Consejo de Monumentos Nacionales para la reposición de emergencia de puntales en la Iglesia de Ichuac. Fuente: Consejo de Monumentos Nacionales (2026).*

El caso reciente de la Iglesia de Ichuac ilustra la tensión que ello encierra. En abril de 2026, el Consejo de Monumentos Nacionales autorizó el reemplazo de emergencia de los puntales de apoyo de la torre por piezas de pino radiata impregnado en autoclave (IPV), esto es, madera tratada industrialmente con un preservante hidrosoluble admitido por la NCh819, grupo que incluye el arseniato de cobre cromatado (CCA) entre los autorizados para uso estructural. La decisión resuelve la urgencia estructural, pero introduce en un Monumento Nacional un material ajeno a la especie original y un tratamiento químico de fijación permanente, sobre un bien cuyo valor reside, como se ha señalado, en la autenticidad de su materialidad.

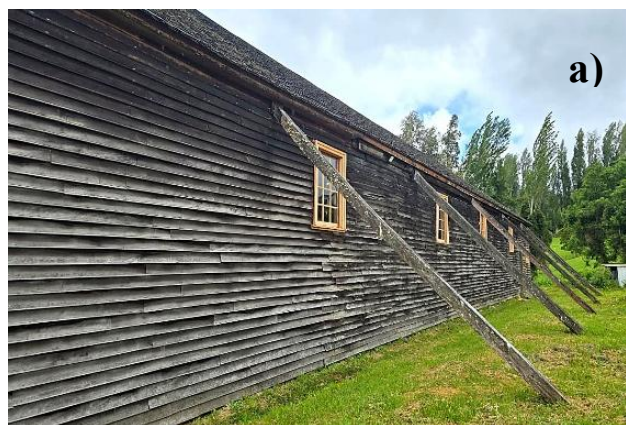
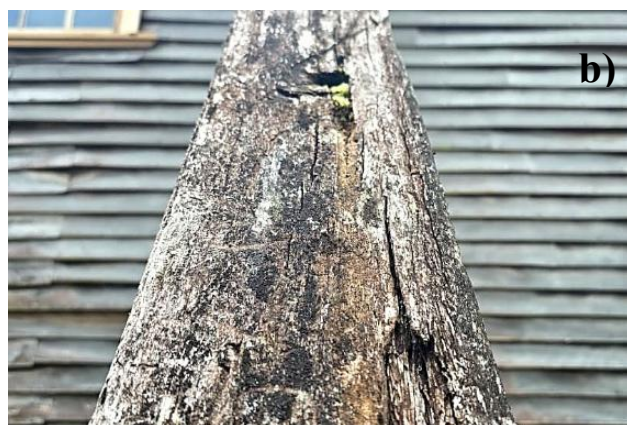
*Figura 6. Iglesia de Ichuac antes del reemplazo de los puntales, noviembre de 2025. (a) Fachada este con los puntales de refuerzo instalados hacia 2005; (b) detalle de un puntal de coigüe con pudrición avanzada tras cerca de dos décadas de exposición. Fotografías de la autora, 11 de noviembre de 2025.*

El registro en terreno, realizado en noviembre de 2025, documentó el estado de los puntales previo a la intervención. Estas piezas, incorporadas hacia 2005 en coigüe, una especie nativa de durabilidad natural moderada, apuntalaban los costados laterales oeste y este. Presentaban una pudrición avanzada tras cerca de veinte años a la intemperie y en contacto con el suelo (Figura 6).

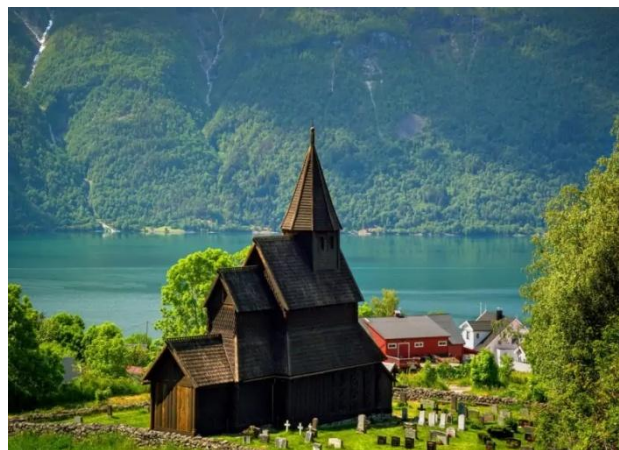
Figura 7. Iglesia de madera de Urnes, Ornes, Noruega, ejemplo de conservación de arquitectura religiosa en madera mediante mantención continua. Fuente Madera21. (2020). Iglesia de Urnes, Noruega [Fotografía de Robert Harding]. <https://www.madera21.cl>

frente a las nativas chilotas) y el régimen térmico difieren. El caso ilustra un principio antes que una receta, ya que la vida útil del material original se prolonga mediante un régimen de cuidado sostenido y tratamientos reversibles, no mediante un producto único ni mediante su reemplazo.

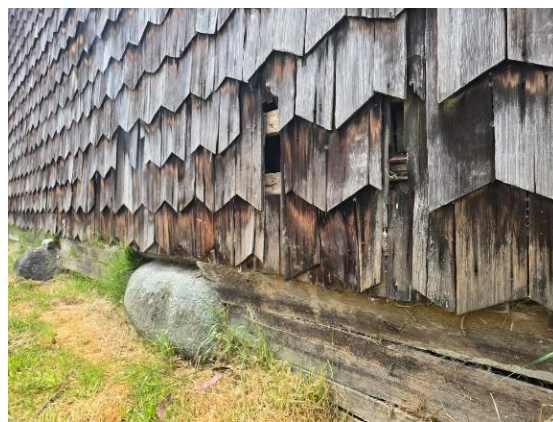
*Figura 9. Daño visible en tejas de la iglesia.  
Fotografía de la autora, noviembre 2025.*

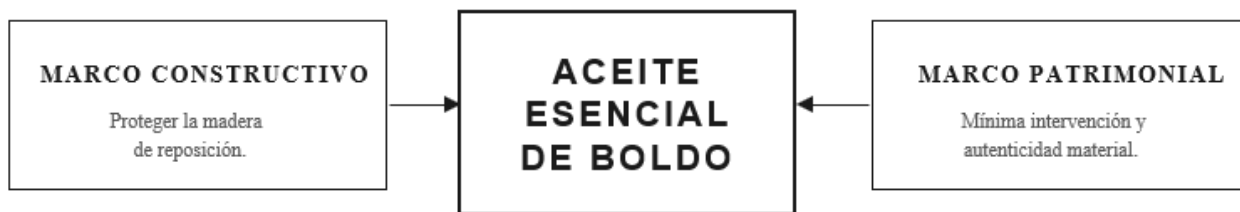
*El boldo ocupa el vacío: protege la madera sin alterar su autenticidad.*

*Figura 11. Diagrama solución propuesta. Elaboración propia.*

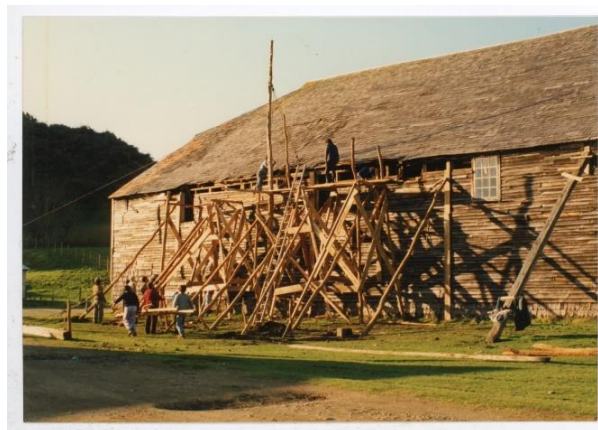
*Figura 13. Andamios para la restauración de una iglesia de la Escuela Chilota, construidos por alumnos de la escuela de carpinteros de la comunidad de Quinchao, 1995. Fuente: Fundación Iglesias Patrimoniales de Chiloé.*

- 1) Social y Social y comunitario. Al no requerir infraestructura industrial, el método puede ser aplicado por la propia comunidad, devolviendo la conservación al mismo trabajo colectivo con que estas iglesias se construyeron y se han mantenido, y que forma parte del valor cultural reconocido por la UNESCO. Esta práctica es transversal a la Escuela Chilota, como ilustra la restauración comunitaria de otras iglesias del conjunto (Figura 13)

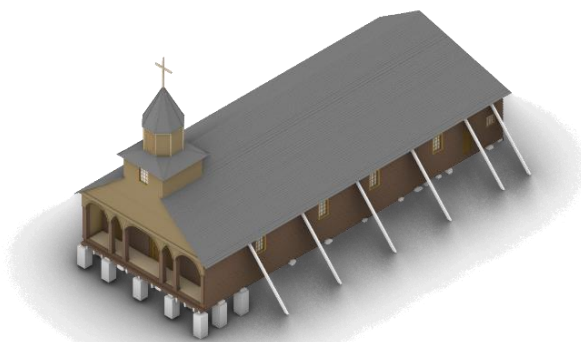
*Figura 14. Modelo 3d de la Iglesia María de Ichuac. Elaboración propia, Rhino 8.*

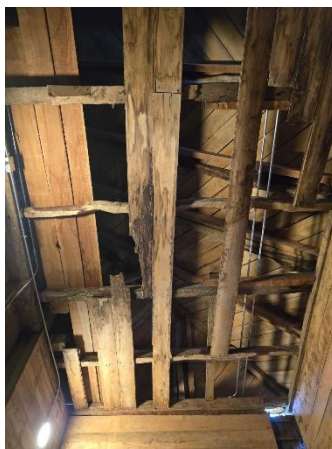
*Figura 15. Observación de estado contrasacristía iglesia de Ichuac. Fuente: Fotografía de la autora.*

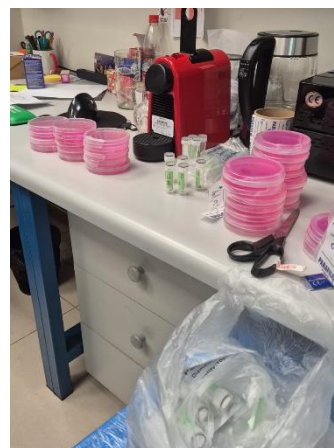
*Figura 16. Laboratorio. Aislamiento de Hongos extraídos de la Iglesia. Fuente: Fotografía de la autora.*

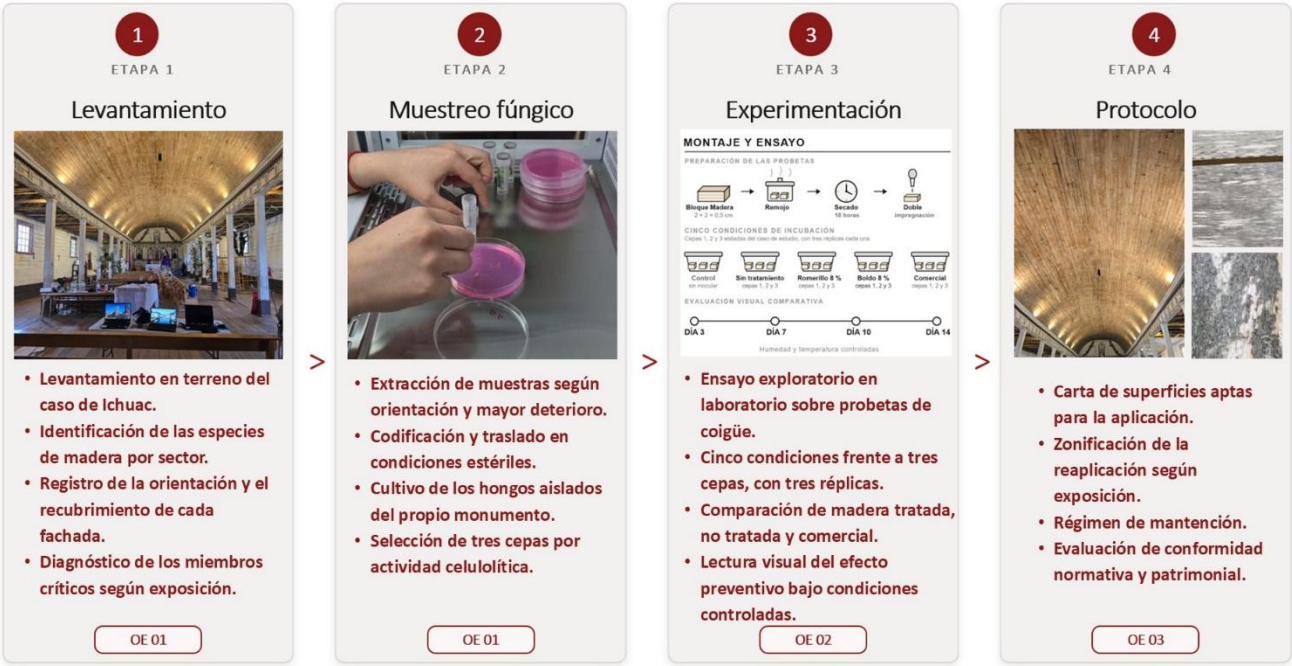
Figura 18. Diagrama de estrategia metodológica. Elaboración propia.

La investigación se estructura en cuatro etapas secuenciales que corresponden a los objetivos específicos declarados. Las Etapas 1 y 2 responden a OE 01, la Etapa 3 a OE 02 y la Etapa 4 a OE 03. El levantamiento arquitectónico, el muestreo fúngico y el registro fotográfico fueron realizados por la autora en terreno en noviembre de 2025. El aislamiento de las cepas y el ensayo experimental de la Etapa 3 se ejecutaron en el Centro de Biotecnología de la Universidad Técnica Federico Santa María, a cargo de Camila Murúa, conforme al informe de resultados de fecha 12 de junio de 2026.

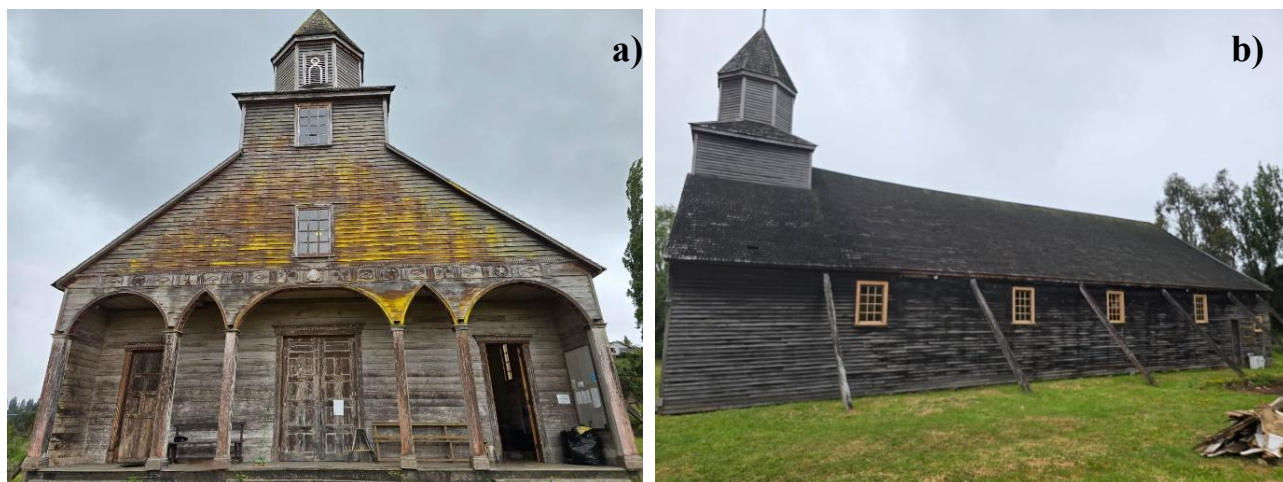
*Figura 21. Estado general del inmueble. (a) fachada frontal completa, con el pórtico de tres arcos ojivales rebajados y la torre; (b) elevación lateral larga, con puntales inclinados. Fotografías de la autora.*

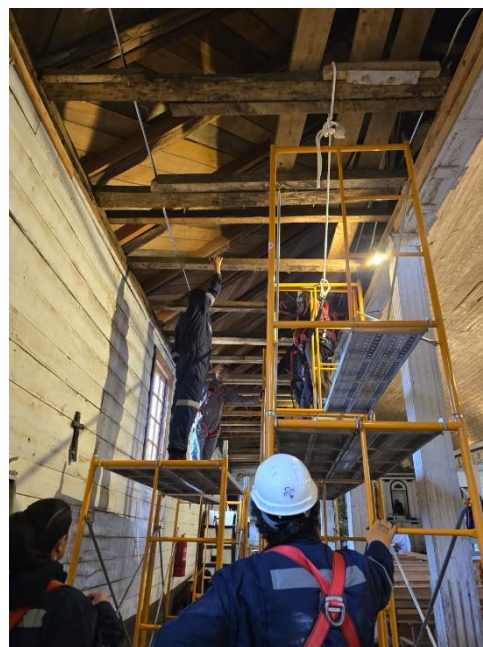
*Figura 28. Faena de reposición de piezas deterioradas del cielo en el interior de la Iglesia Natividad de María de Ichuac. Fotografía de la autora, 11 de noviembre de 2025.*

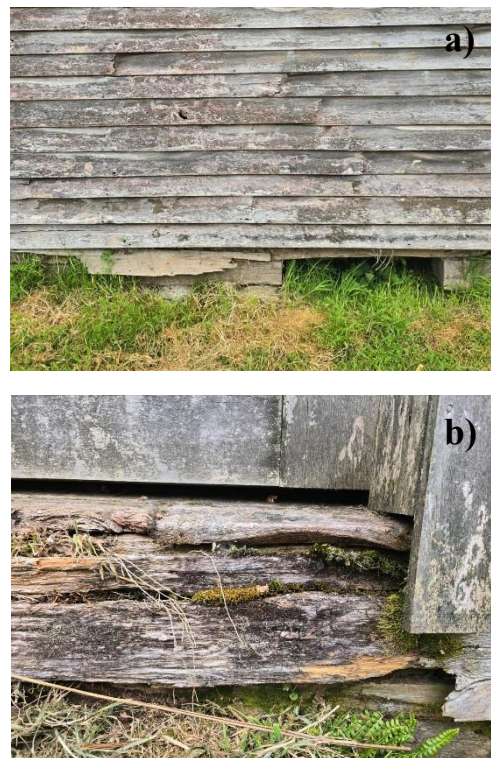
*Figura 30. Deterioro en la zona basal de miembros expuestos. (a) Pieza en contacto directo con el terreno, con colonización biológica, musgo y líquenes. (b) Tinglado con erosión sobre tramo basal degradado. Fotografías de la autora, noviembre de 2025.*

El levantamiento de la Fundación (FIP) aporta, una precisión sobre la naturaleza de ese deterioro: consigna en los puntales la presencia de pudrición cúbica y hongos cromógenos, junto con líquen y fendas. La pudrición cúbica corresponde a la manifestación característica de la pudrición parda, en la cual el hongo degrada preferentemente la celulosa y deja un residuo de lignina que se fractura en volúmenes prismáticos.

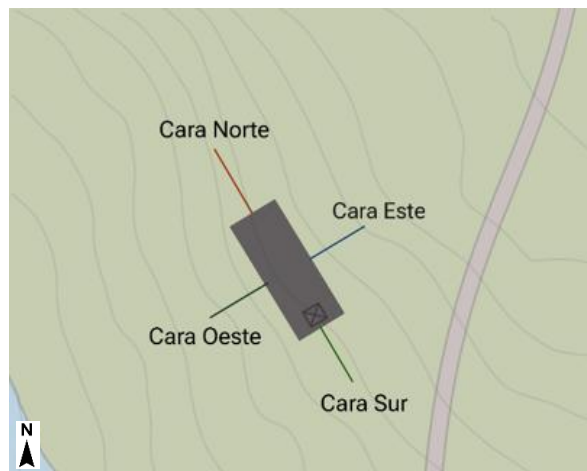
Figura 33. Esquema de orientación cardinal de la Iglesia de Ichuac. Fuente: Elaboración propia.

Sobre estas condiciones generales, el comportamiento del deterioro en Ichuac responde a la orientación del edificio. Las caras norte y poniente, más expuestas a la incidencia del viento y la lluvia, concentran la mayor carga de humedad, lo que coincide con el diagnóstico del deterioro registrado en terreno y con el testimonio del oficio. Esta distribución desigual de la exposición fundamenta el tratamiento diferenciado por orientación que propone esta investigación.

Finalmente, el testimonio aporta un diagnóstico de las causas del deterioro observado. Catalán identifica la cara norte y, en segundo lugar, el poniente como los sectores más afectados, por recibir mayor carga de viento y lluvia. Señala también un progresivo hundimiento de las fundaciones de piedra, agravado por el peso de las grandes congregaciones durante las fiestas patronales y por la manipulación reiterada de la

estructura en esas ocasiones. Respecto de la cubierta, indica que su daño provenía de perforaciones puntuales por las que se filtraba el agua. Estas apreciaciones del oficio coinciden con la distribución del deterioro registrada en terreno por esta investigación, lo que refuerza la convergencia entre el saber tradicional y la verificación material.

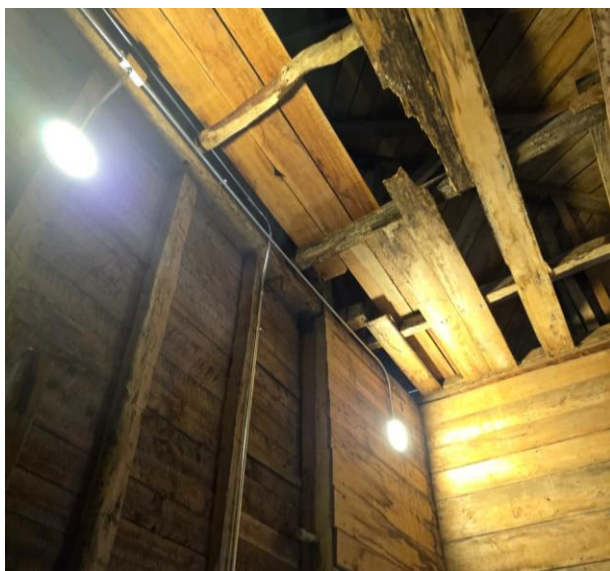
*Figura 35. Interior contrasacristía. Madera al natural sin recubrimiento. Fotografía de la autora, noviembre 2025.*

El levantamiento permitió además distinguir dos regímenes de terminación dentro del propio inmueble. El revestimiento interior de las naves y los pilares de la columnata presentan terminación pintada, mientras que el cielo de la bóveda, la estructura de entretecho y los recintos anexos, sacristía y contrasacristía, mantienen la madera al natural, sin recubrimiento. Esta distinción, registrada por observación directa e identificada sobre planimetría, es relevante para el alcance del tratamiento propuesto, que penetra por capilaridad y requiere un sustrato poroso: su aplicación es viable únicamente sobre madera desnuda, no sobre superficies ya pintadas o selladas.

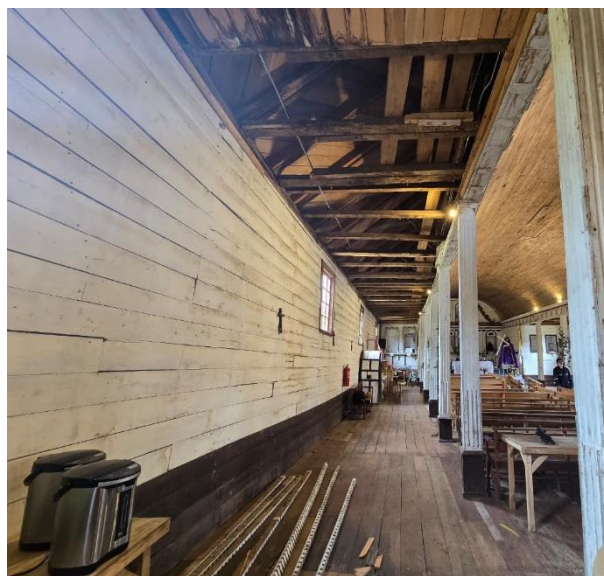
*Figura 36. Interior nave oeste. Madera al natural sin recubrimiento. Fotografía de la autora, noviembre 2025.*

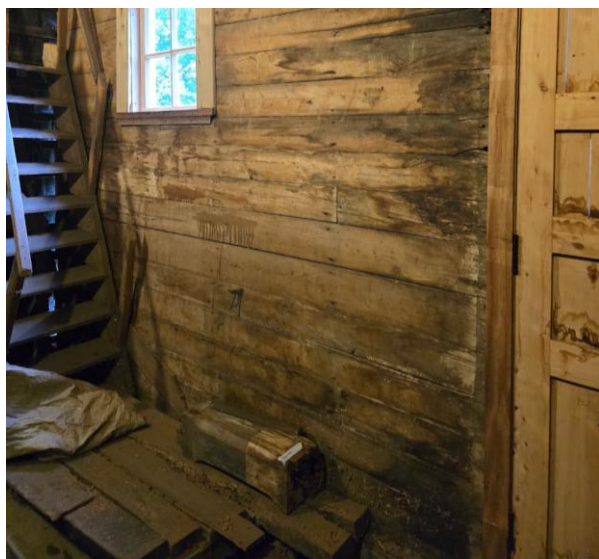
*Figura 37. Interior. Madera expuesta sin recubrimiento. Fotografía de la autora, noviembre 2025.*

Para la selección de los miembros críticos se priorizaron aquellos que reúnen simultáneamente exposición directa a la intemperie, proximidad o contacto con el suelo y ausencia de recubrimiento, condiciones que corresponden a las clases de mayor riesgo según NCh819 y que, en consecuencia, presentan mayor probabilidad de colonización fúngica. Los puntales de coigüe incorporados en 2005 constituyen el caso más representativo, al tratarse de elementos de reposición expuestos, en contacto con el suelo y sin recubrimiento. A ellos se suma, como campo de aplicación futuro, toda pieza de reposición que se incorpore en posiciones expuestas, donde el tratamiento podría aplicarse sobre la madera nueva antes de su puesta en servicio.

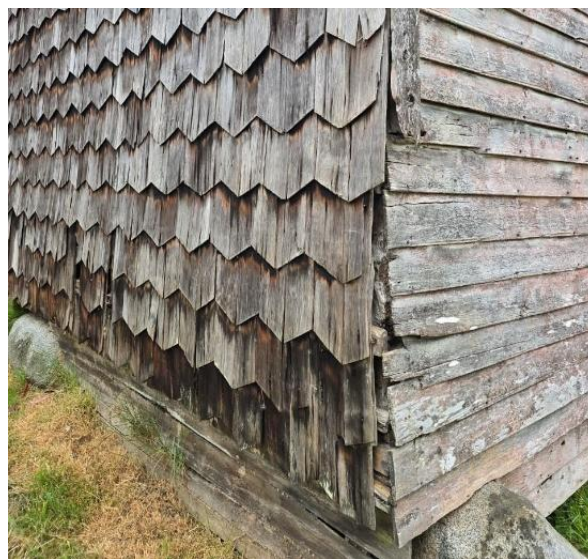
*Figura 38. Revestimiento exterior de tejuelas con deterioro superficial visible. Fotografía de la autora, noviembre 2025.*

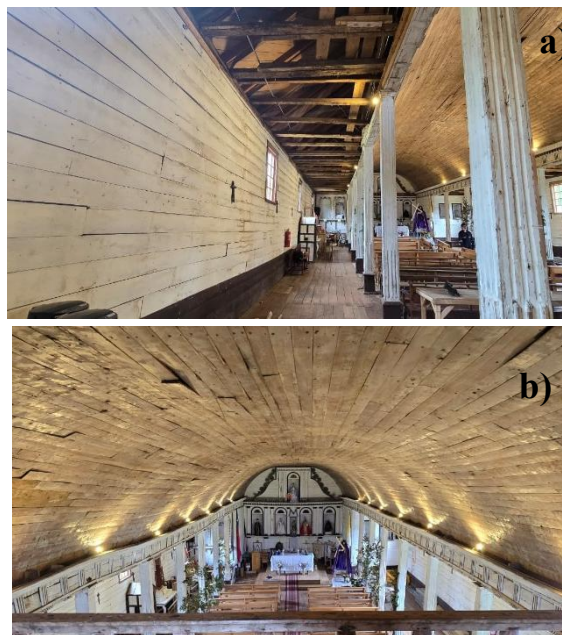
*Figura 45. Criterio de superficies aptas establecido en terreno. Dos fotografías enfrentadas, (a) revestimiento de muro y pilares de la columnata con terminación pintada, no aptos, y (b) bóveda de cielo y estructura de entretecho con madera al natural, aptos. Fotografía de la autora, noviembre de 2025.*
