**UNIVERSIDAD TECNICA FEDERICO SANTA MARIA**

**Estudio de la Hermeticidad en una vivienda unifamiliar en la comuna de  
coronel**

Trabajo de Titulo para optar al título de Ingeniería en Construcción

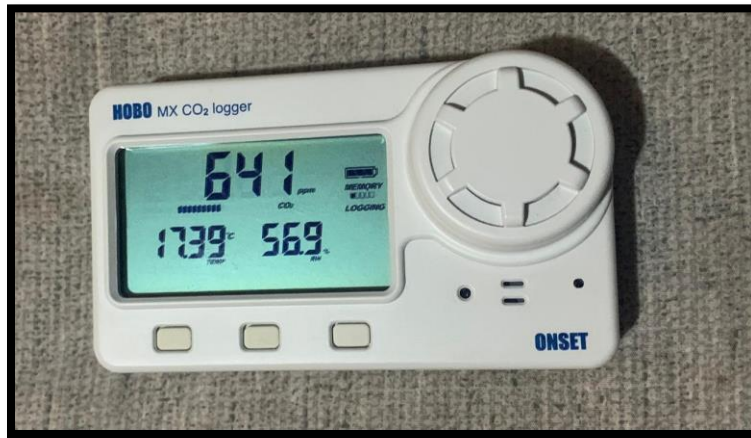
*Ilustración 1. sensor térmico (HOBO mx c02 loggers*

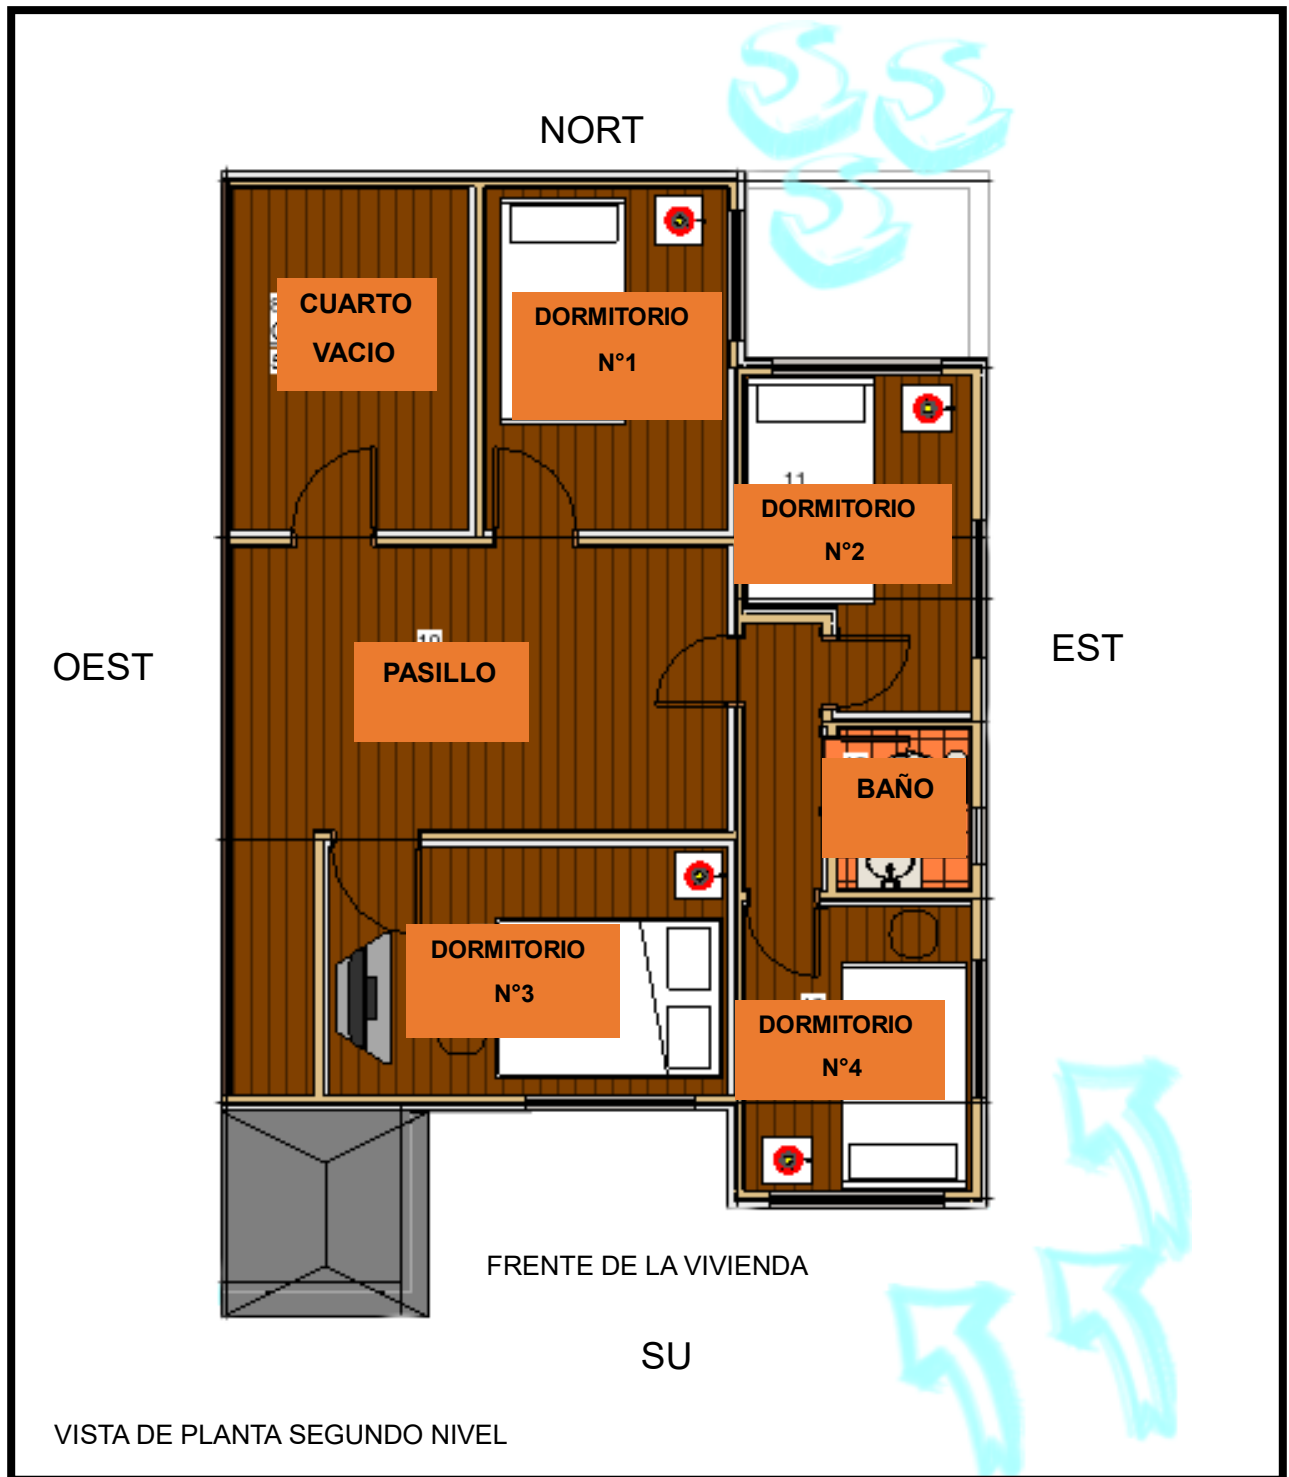
*Ilustración 3. predominancia de los vientos segundo nivel de la vivienda en estudio*

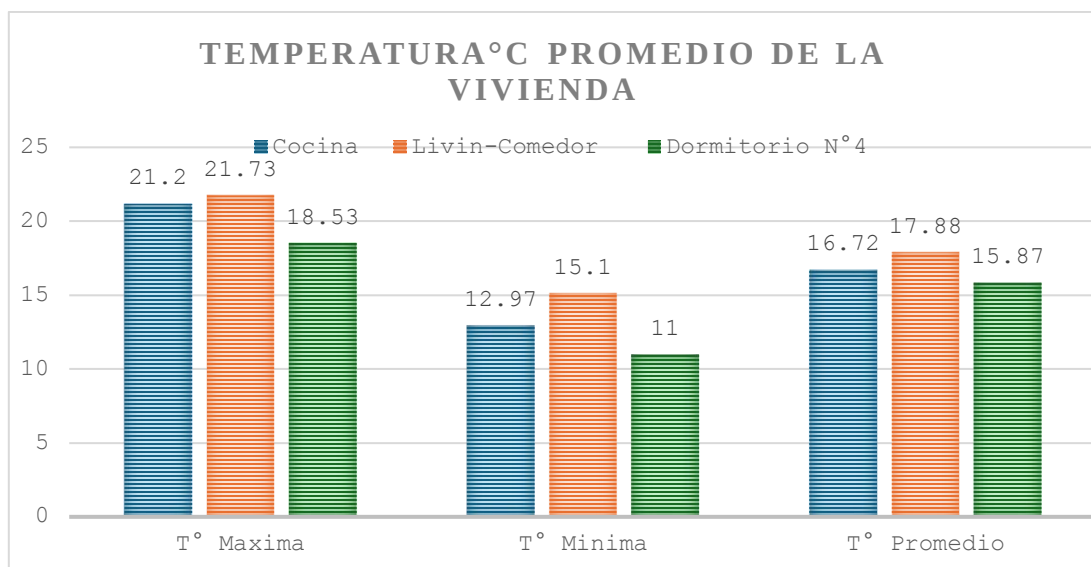
gráfico 2.temperatura promedio interior, desde el 5 al 13 de septiembre del año 2024

Al comparar las temperaturas interiores de la vivienda con las condiciones climáticas exteriores registrados en coronel. La relación entre la **infiltración de aire** y la **eficiencia de la calefacción** queda evidenciada al observar que, a pesar del uso de calefacción, la temperatura interior en varias zonas de la casa no superó los 18°C, mientras que la temperatura exterior estaba aún por debajo de los 13°C. Este desfase térmico sugiere que las infiltraciones de aire frío están contrarrestando los efectos de la calefacción, forzando al sistema de climatización a trabajar más intensamente para mantener un ambiente confortable.

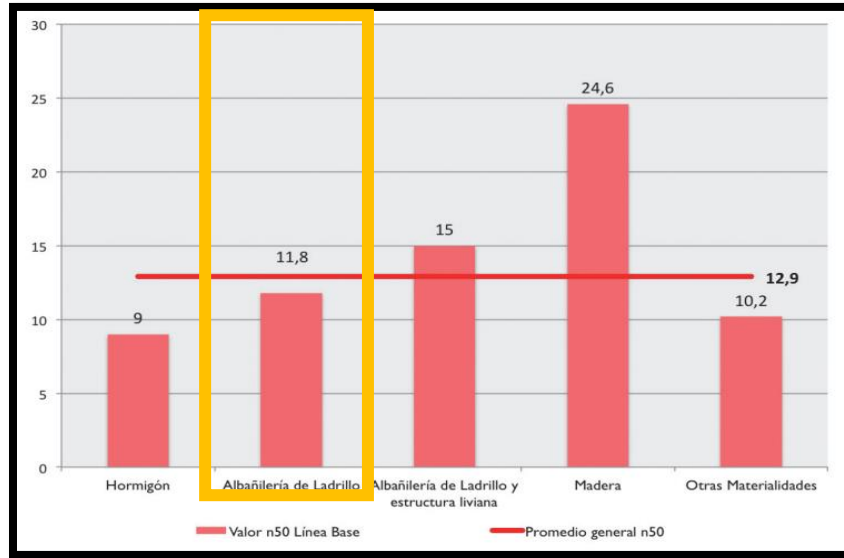
gráfico 3. línea base de hermeticidad al aire promedio según materialidad de la envolvente para edificios habitacionales

La línea base de la edificación habitacional indicada en color rojo en el grafico n°1, corresponde al valor promedio de las mediciones realizadas, valor que nos permite estimar la capacidad de oponerse a las infiltraciones de aire de la construcción en Chile. La hermeticidad al aire del parque es de 12,9 cambios de aire por hora. Este resultado nos proporciona una visión general de la hermeticidad actual en las viviendas en Chile, pues según considera el decreto N°47 para la ciudad de Concepción se espera que la infiltración de aire por hora sea igual o menor que 5 renovaciones por hora. Considerando estos valores como parámetro base para el caso de estudio de este proyecto, en donde la materialidad predominante de la vivienda es de albañilería de ladrillo en su primera planta y madera en el segundo nivel, nos encontramos con valores muy alejados de lo que busca lograr la nueva normativa.

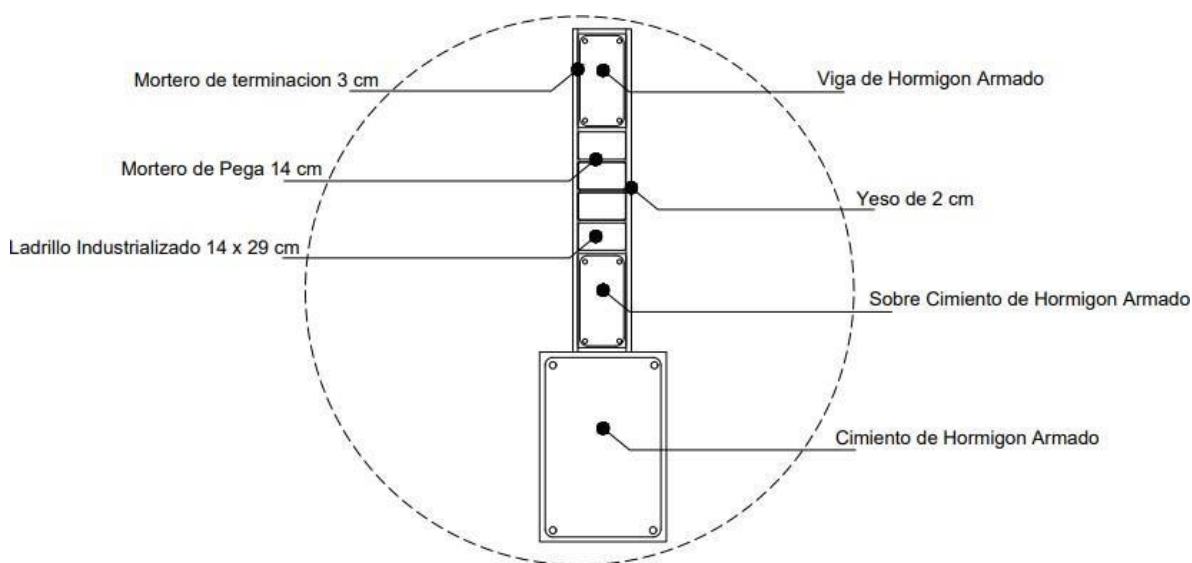
*Ilustración 12. detalle de muro primer nivel*

Los muros exteriores e interiores están constituidos por albañilería de ladrillo estructural de 14x29 cm, con un recubrimiento de mortero de terminación de 3 cm en su cara exterior y una capa de yeso de 2 cm en la cara interior. La mampostería se asienta sobre cimientos, lo que refuerza la estabilidad estructural de la edificación. Además, el mortero de pega, con un espesor de 14 cm, asegura la cohesión y resistencia de los ladrillos.

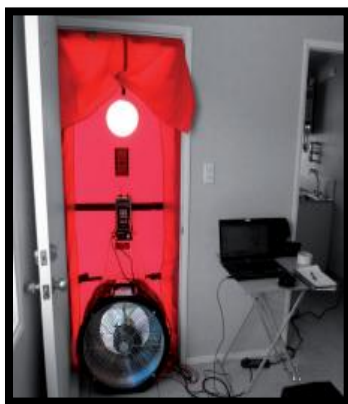
*Ilustración 17. Equipo blower door de un ventilador*

El equipo consiste en un sistema automático de presurización, que incluye un ventilador para el caso de ensayos a viviendas o departamentos (Figura n°17) y tres ventiladores para edificios de mayor volumen; cuenta con medidores de presión y de flujo con control crucero que permite mantener una presión constante, un marco de aluminio ajustable, panel de nylon y software de procesamiento de información.

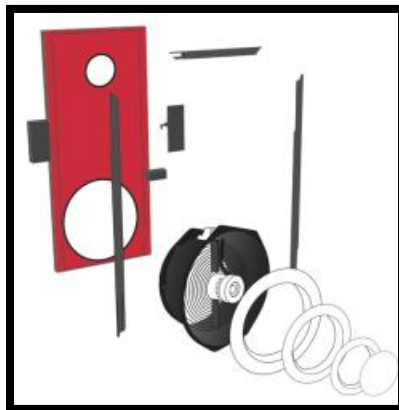
*Ilustración 18. anillos para controlar el área de apertura del ventilador*

El ventilador del equipo permite ingresar o extraer un caudal de aire interior del recinto evaluado, el cual es determinado por un sensor de flujo que está ubicado en la parte trasera del motor del ventilado. El área del ventilador queda definida por anillos que se disponen en la toma de aire (figura n°18) los medidores de presión y flujo de aire tienen una toma de presión de entrada y su correspondiente toma de presión de referencia; cuenta con canales de recolección de datos, los que monitorean la presión en el edificio y el flujo de aire a través del ventilador durante el ensayo.

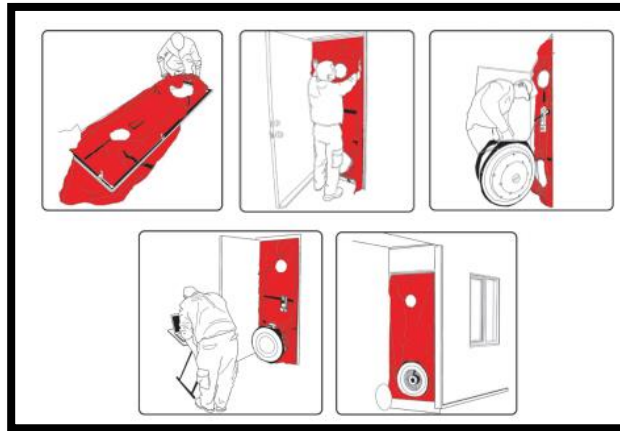
*Ilustración 19. Proceso de instalación equipo de ensayo*

Posteriormente se procede a la instalación del equipo (figura n°13). El cual es instalado en el marco de una puerta, asegurándose de que las uniones entre el equipo y el edificio se encuentren selladas, para evitar fugas.

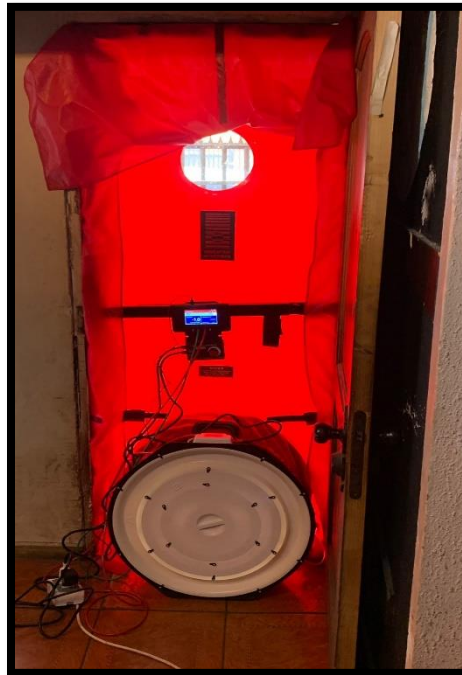
*Ilustración 20. ensayo de Presurización*

**Prueba de presurización:** (figura nº20 y 21) Los resultados muestran que la vivienda tiene una alta tasa de infiltración, con más de 10.000 m<sup>3</sup>/h de aire entrando al edificio a 50 Pa de presión. **La tasa de cambio de aire (n50) de 61.24 h<sup>-1</sup>** sugiere que la vivienda está lejos de ser hermética, lo que repercute negativamente en su eficiencia energética, provocando pérdidas de calor en invierno y dificultando el mantenimiento de una temperatura confortable.

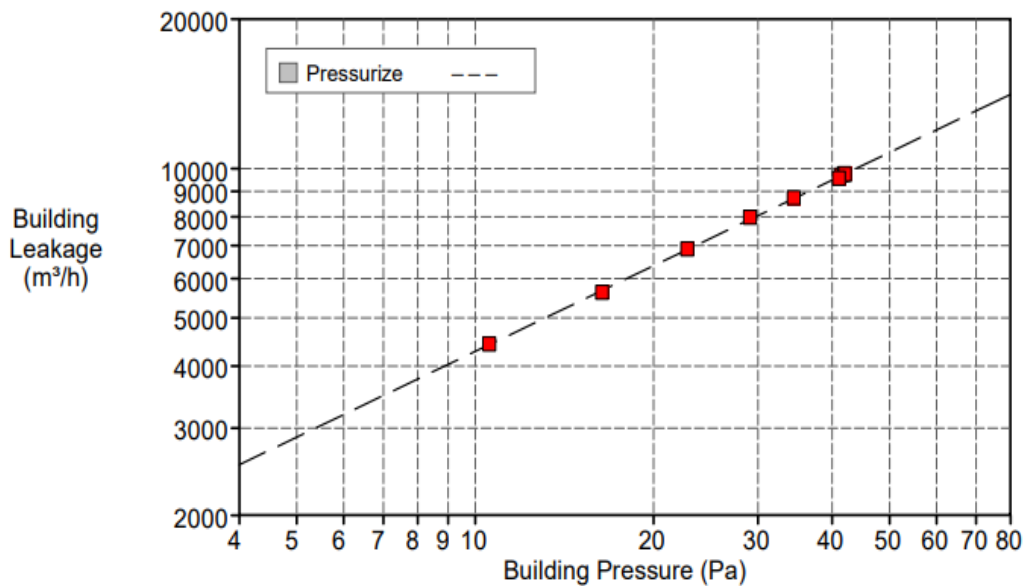
Ilustración 21. resultados de ensayo de presurización

Test Standard: EN 13829  
Test Mode: Pressurization  
Type of Test Method: B  
Regulation complied with:

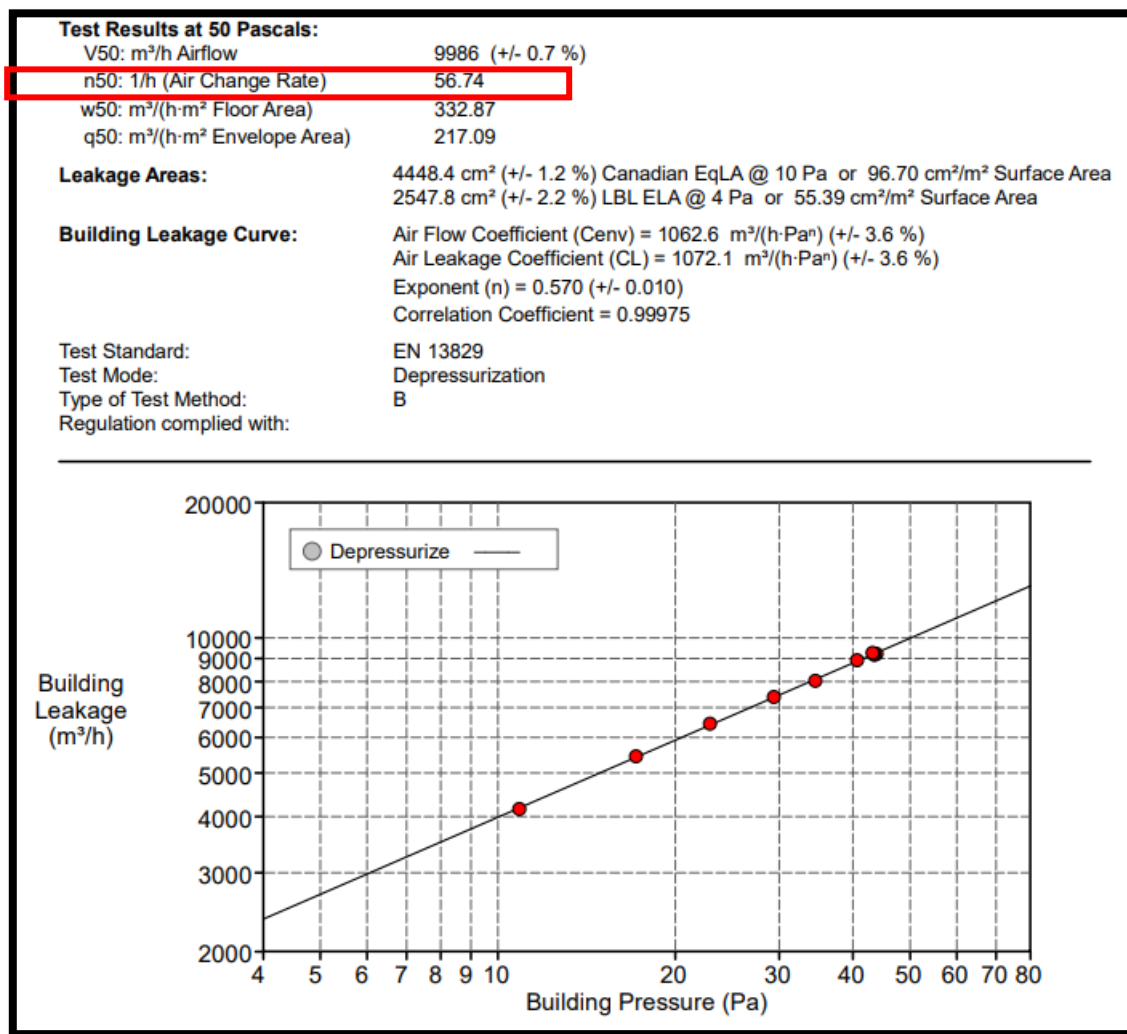
Ilustración 22. resultados de ensayo de Despresurización

**Prueba de despresurización:** El flujo de aire medido durante la despresurización (Figura n°22 y 23) es similar al de la presurización, lo que confirma la presencia de Múltiples puntos de fuga en la envolvente. **La tasa de cambio de aire (n50) de 56.74 h<sup>-1</sup>** refuerza la conclusión de que la vivienda tiene deficiencias significativas en su sellado, permitiendo una elevada infiltración de aire exterior.

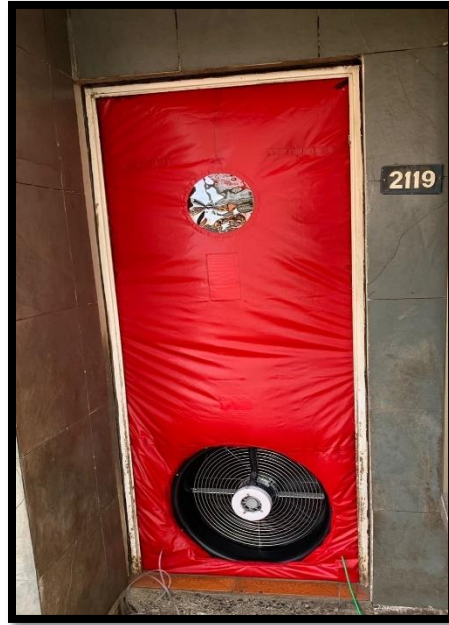
*Ilustración 23. ensayo de despresurización*

En el estudio se efectuaron dos ensayos, uno de presurización y otro de despresurización, lo que permite obtener un análisis más completo y preciso de la hermeticidad de la vivienda. Cada prueba evalúa el comportamiento de la envolvente de la vivienda desde diferentes perspectivas, asegurando la fiabilidad de los resultados y facilitando la identificación de puntos críticos de fuga. A continuación, se explican las razones específicas para realizar ambos ensayos:

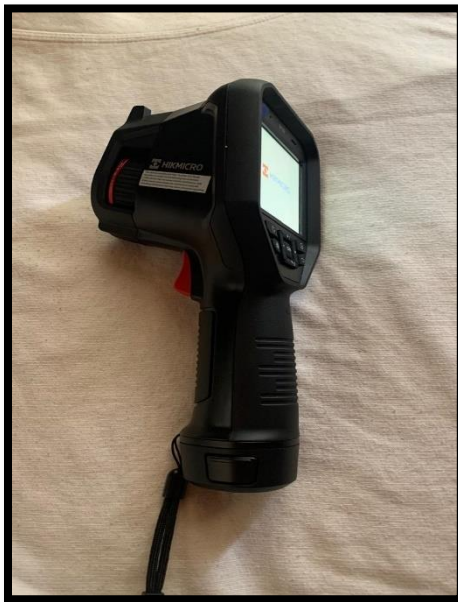
*Ilustración 24. cámara termográfica marca HIKMICRO M10*

El presente apartado tiene como objetivo identificar y analizar los puntos críticos de infiltración en la envolvente de la vivienda, complementando las pruebas de presurización y despresurización realizadas con el equipo Blower Door. Para ello, se utilizará una cámara termográfica (Figura n°24), la cual permitirá visualizar las diferencias de temperatura en la estructura y, con ello, localizar fugas no detectables a simple vista. Además, se seguirán las orientaciones del Manual de Hermeticidad al Aire en Edificaciones, el cual identifica las principales vías de infiltración de aire.

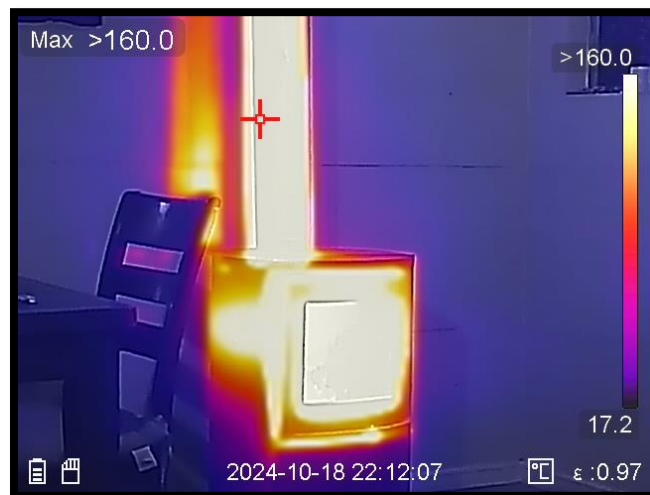
*Ilustración 25. fotografía térmica del sistema de calefacción a leña en uso*

Para simular las condiciones reales de uso, se mantendrá en funcionamiento el sistema de calefacción a leña (figura n°25) durante el análisis. Esto permitirá evaluar el comportamiento de la envolvente bajo operación normal.

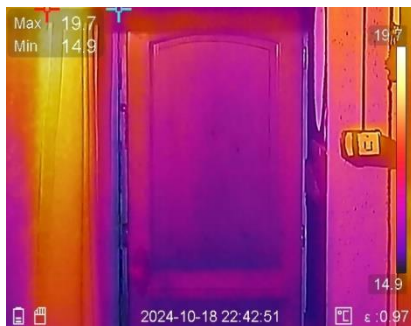
*Ilustración 26. fotografía térmica de puerta de acceso principal de la vivienda*

- **Puerta acceso principal:** puerta de pino Oregón de 2 paneles con marco metálico (figura n°26), presenta una diferencia térmica en la unión del marco con el muro de albañilería el cual no posee ningún tipo de sello o aislación, además de la infiltración de aire que se genera debajo de la puerta. Se sugiere agregar sellos y considerar la instalación de burletes o sistemas adicionales de aislamiento en el marco.

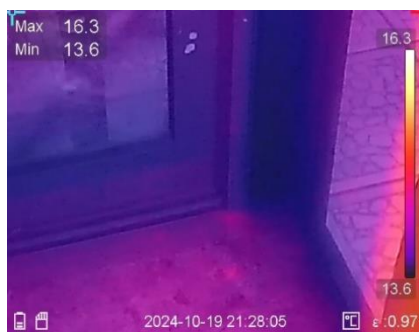
*Ilustración 27. fotografía térmica de ventana tipo bow window*

- **Ventana principal:** La imagen termográfica (figura n°27) corresponde a la ventana bow Window tipo corredera con vidrio monolítico sobre un marco de aluminio color titanio, ubicada en el frente de la vivienda, orientada hacia el sur. Esta orientación la expone directamente a los vientos predominantes en la zona, gran parte de las infiltraciones se generan tanto por las uniones entre los perfiles de la ventana como por la unión entre el marco de la ventana y el muro.

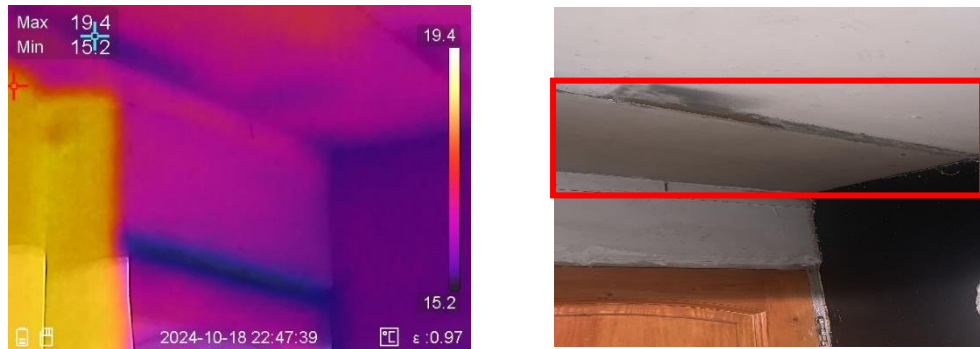
*Ilustración 28. fotografías de interacción de muro con la losa*

n°28). Esta zona presenta deficiencias en la terminación de la losa, atribuibles a una ampliación en proceso por parte de los propietarios. Actualmente, solo una plancha lisa de fibrocemento de 3 metros de largo por 70cm de ancho, dejando expuesta parte de la estructura superior sin recubrimiento adecuado. constituye un punto crítico de infiltración de aire para el sector living-comedor.

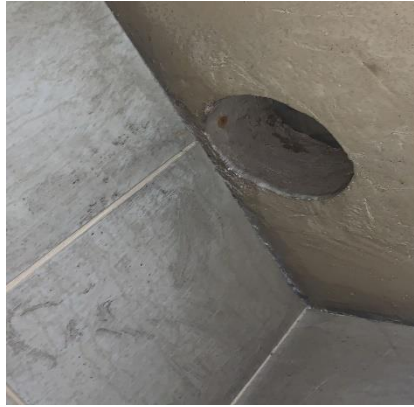
*Ilustración 29. fotografías de perforación de la losa hacia el segundo piso*

- **Perforación de cielo raso:** Se ha identificado una perforación (figura n°29) en el cielo raso del primer nivel, correspondiente a la apertura realizada durante la reubicación de una estufa de combustión lenta. Esta perforación conecta directamente el primer nivel con el segundo nivel, atravesando la losa hacia el segundo piso, no ha sido debidamente reparada, lo que genera un punto crítico de infiltración de aire.

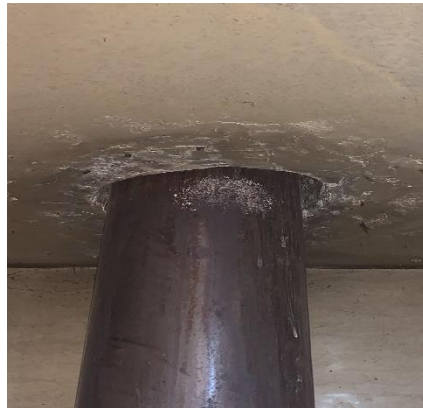
*Ilustración 30. fotografías de perforación de la losa hacia el segundo piso*

- **Encuentro de cañón de estufa con losa:** La Figura n°30 muestra el encuentro del cañón de la estufa con la losa del primer nivel. En esta intersección se observa una perforación sin sellado adecuado, lo que deja expuesta tanto la estructura de la losa como las superficies circundantes. Esta falta de sellado genera un punto crítico de infiltración de aire.

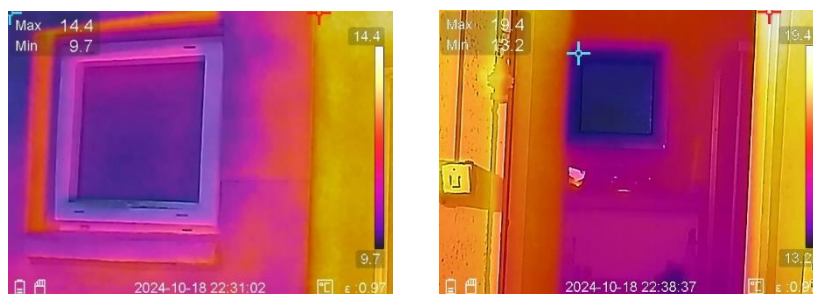
*Ilustración 31. fotografía térmica interior y exterior de ventana de baño principal*

- **Ventana baño principal:** ventana proyectante con vidrio monolítico y marco de PVC color blanco (figura n°31), Las áreas más frías se concentran en los bordes y esquinas de la ventana, señalando puntos de posible infiltración de aire. Estos puntos indican que los sellos o la instalación del marco podrían no estar cumpliendo con los estándares adecuados de hermeticidad.

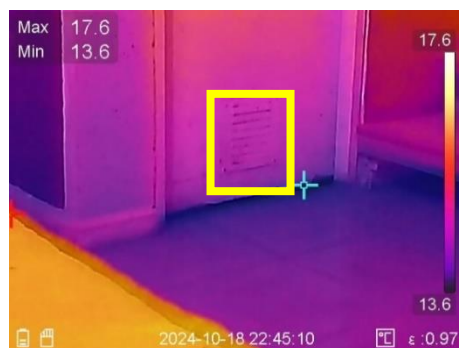
*Ilustración 32. fotografía térmica de puerta baño principal*

- **Puerta acceso baño principal:** La puerta de acceso al baño principal es una puerta de MDF de color blanco (Figura n°32), equipada con una rejilla de ventilación inferior. Si bien esta rejilla facilita la ventilación del espacio, también constituye un punto crítico de pérdida de calor, comprometiendo la eficiencia energética de la vivienda. Además, la puerta está instalada en un marco de madera que no presenta un sellado adecuado entre el marco y la pared, lo que incrementa la infiltración de aire frío hacia el interior del baño y reduce el confort térmico.

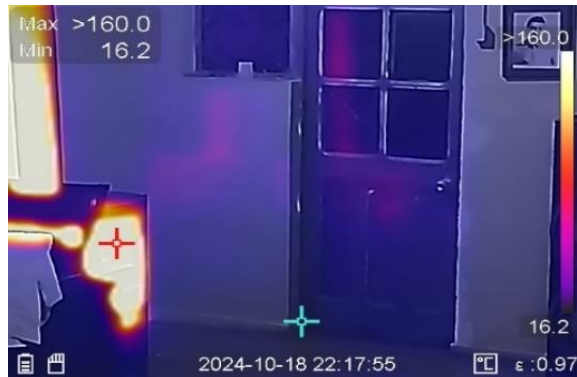
*Ilustración 33. fotografía térmica de puerta de acceso ingreso a sector cocina*

- **Puerta acceso a sector cocina:** La puerta de acceso hacia la cocina desde el living-comedor (Figura n°33) presenta paneles de vidrio, lo que constituye una vulnerabilidad térmica al permitir la pérdida de calor hacia otros espacios de la vivienda. Además, el marco de madera de la puerta no cuenta con un sellado adecuado entre el marco y la pared, lo que incrementa las infiltraciones de aire. Los vidrios instalados en la puerta también carecen de un sellado correcto, lo que genera puntos adicionales de fuga de aire,

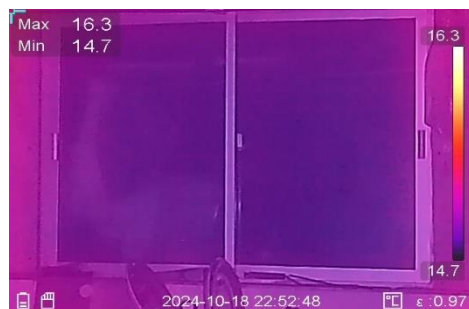
*Ilustración 34. fotografía térmica de puerta de acceso ingreso a sector cocina*

- **Ventana sector cocina:** El análisis termográfico evidencia que la ventana corredera con vidrio monolítico y marco de aluminio (Figura n°34) es un punto de pérdida térmica y de infiltración de aire frío. La combinación de materiales poco eficientes térmicamente y la falta de hermeticidad en las juntas afecta la eficiencia energética de la cocina, Implementar mejoras en el sellado y considerar el reemplazo de componentes optimizará el confort térmico.

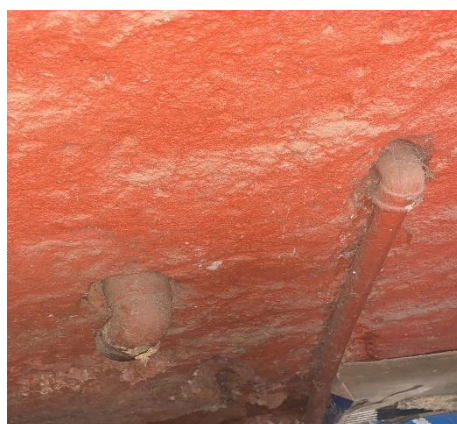
*Ilustración 35. fotografía de conexión agua potable*

- **Conexión de agua potable:** En el sector de la cocina, la tubería de agua potable se conecta atravesando el muro de albañilería (Figura n°35) desde el patio trasero hacia el interior de la vivienda. Se ha identificado que este punto de penetración no cuenta con ningún tipo de sello o junta que impida la infiltración de aire. La ausencia de un sellado adecuado entre la tubería y el muro constituye un punto crítico de infiltración.

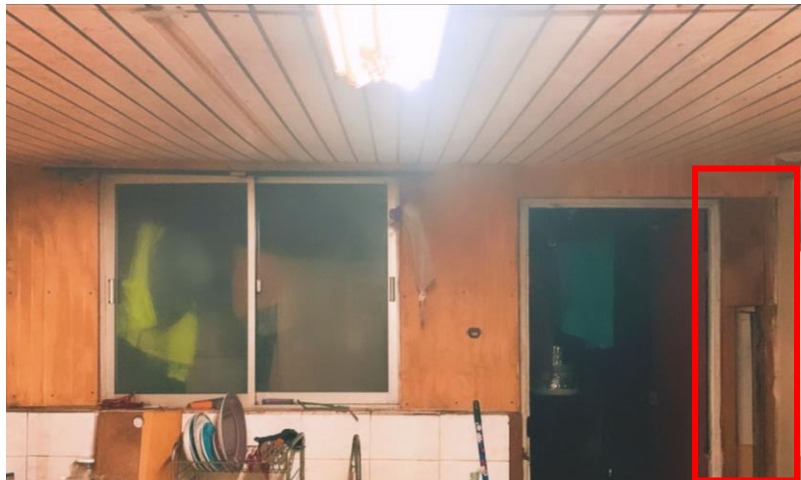
*Ilustración 36. fotografía de muro oeste sector cocina*

Un punto crítico es la antigua ventana mal clausurada indica con un cuadro color rojo al costado derecho de la puerta, por donde también se filtra aire. Esta zona, expuesta a los vientos predominantes según los planos de la predominancia de los vientos, genera una pérdida significativa de calor.

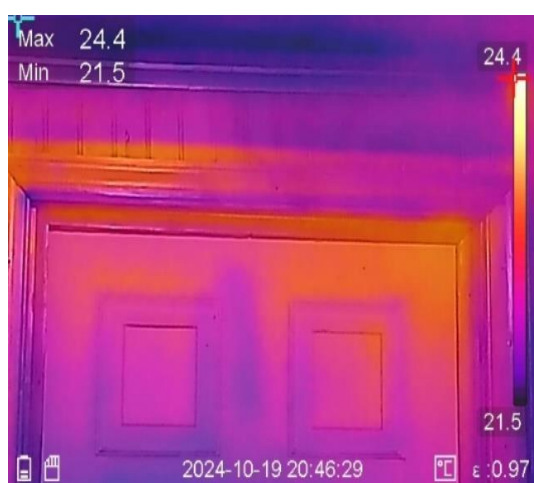
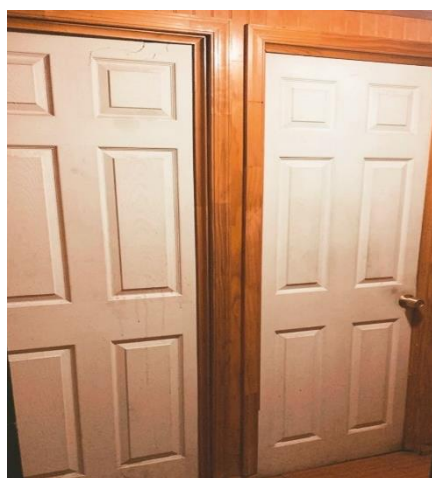
**PUERTAS:** La imagen muestra una puerta interior tipo Sinfonía (Figura n°36), fabricada en HDF de color blanco, instalada en las habitaciones (n; 1,2,3,4,5 y baño segundo nivel). La puerta se encuentra montada en un marco de madera que ha sido adosado a los muros de tabiquería de madera. Sin embargo, se observa que el marco no presenta ningún tipo de sellado en su perímetro, lo que puede generar puntos de infiltración de aire y afectar la hermeticidad de los espacios interiores.

*Ilustración 37. fotografía térmica de puertas interiores de dormitorios segundo nivel*

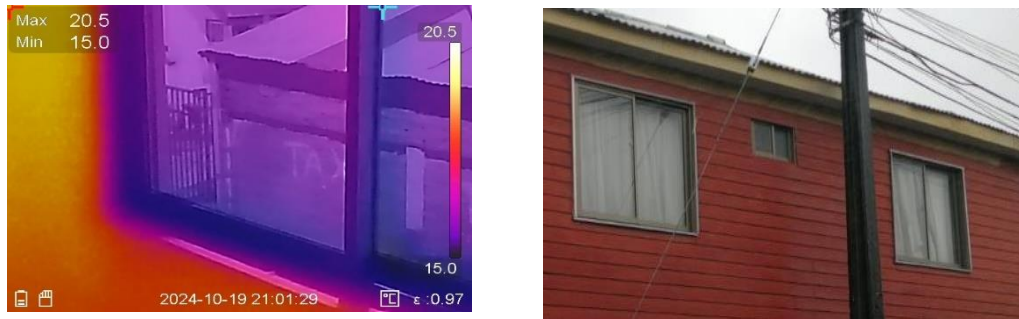
**VENTANAS TIPO CORREDERA:** La imagen térmica muestra la distribución de temperatura en las ventanas correderas, las cuales están instaladas en las habitaciones n.º1, n.º2 y n.º4. Se observa que la habitación n.º2 cuenta con dos ventanas de este tipo, mientras que las habitaciones n.º1 y n.º4 poseen una ventana cada una. La imagen revela pérdidas térmicas significativas tanto en los marcos como en las superficies vidriadas, lo que sugiere deficiencias en el aislamiento y puntos de infiltración de aire. Según el plano de predominancia de vientos, estas habitaciones se encuentran expuestas a mayores incidencias del viento, lo que acentúa las infiltraciones y afecta la eficiencia térmica.

*Ilustración 38. fotografía térmica de ventanas tipo corredera en dormitorios segundo nivel*

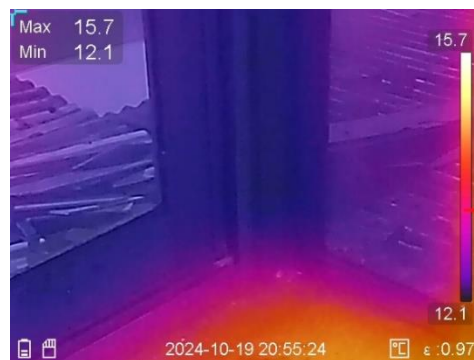
**VENTANA TIPO BOW WINDOW:** La imagen térmica muestra la distribución de temperatura en una ventana tipo bow window, ubicada en la habitación n.º4, con marco de aluminio color titanio y hojas correderas con vidrios monolíticos. Esta ventana se encuentra orientada hacia el frente de la vivienda, donde, según el plano de predominancia de vientos, recibe una alta incidencia de vientos. La temperatura capturada en la imagen varía entre 15,0.1°C y 20,5°C, lo que evidencia pérdidas térmicas y puntos de infiltración en el sistema de marcos y rieles.

Por otro lado, la habitación n.º3 también cuenta con una ventana tipo bow window, pero equipada con vidrios termo paneles en lugar de monolíticos. Esta diferencia en la materialidad del vidrio mejora el aislamiento térmico y acústico en la habitación n.º3, minimizando las pérdidas de calor y el impacto de los vientos predominantes.

*Ilustración 39. fotografía térmica de ventanas tipo bow window dormitorio 3 y 4*

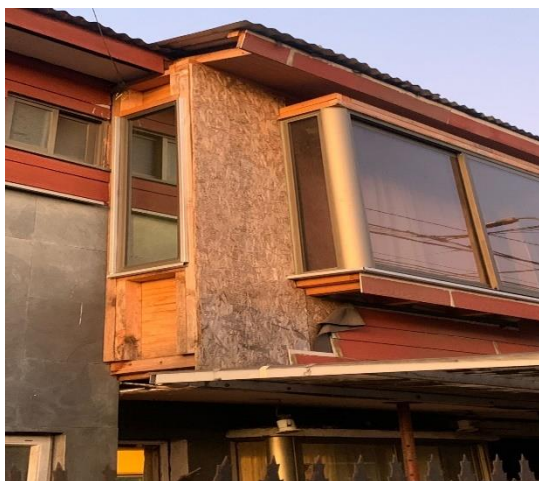
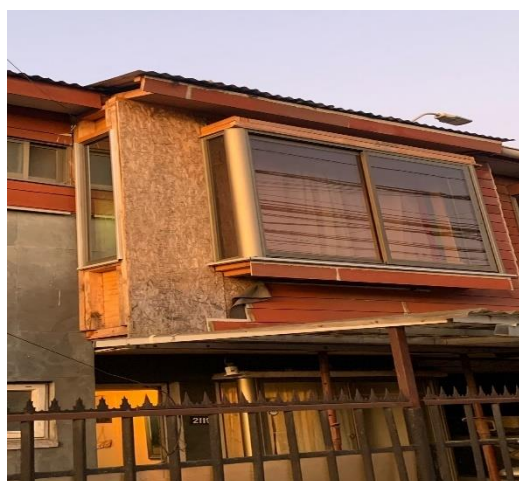
El dormitorio n.º3 se encuentra actualmente en proceso de remodelación, lo que ha generado diversas vulnerabilidades en su hermeticidad. Como se observa en las imágenes (figura n°39), la falta de revestimiento exterior y de aislación adecuada expone la habitación a infiltraciones significativas de aire. Además, esta situación se agrava debido a que el alero de la estructura no está sellado ni aislado, lo que permite la entrada de aire desde el exterior, afectando el confort interior.

*Ilustración 40. fotografía térmica de envolvente, dormitorio n°3*

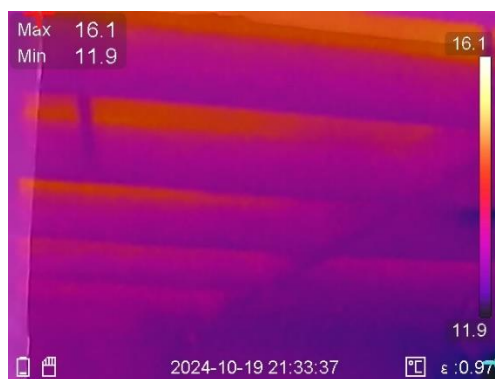
- **Piso ventilado:** El dormitorio n.º4 presenta piso ventilado (figura n°40), una condición que, si bien puede mejorar la ventilación natural del espacio, representa una vulnerabilidad significativa en términos de hermeticidad y eficiencia energética. La imagen térmica capturada muestra la estructura del piso, donde se observan vigas expuestas y la placa estructural sin revestimientos adicionales. La temperatura en la superficie varía entre 11.9°C y 16.1°C, lo que revela la existencia de puntos de infiltración de aire frío.

*Ilustración 41. fotografía térmica de piso ventilado dormitorio n°4*

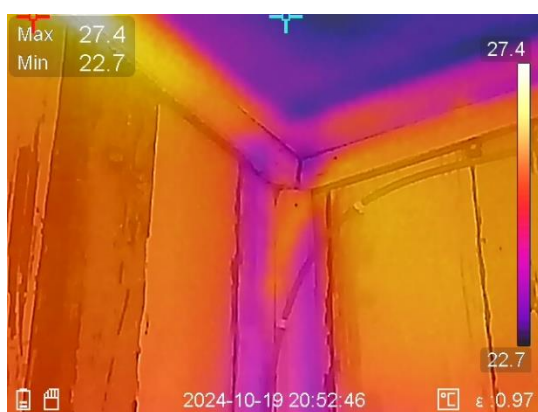
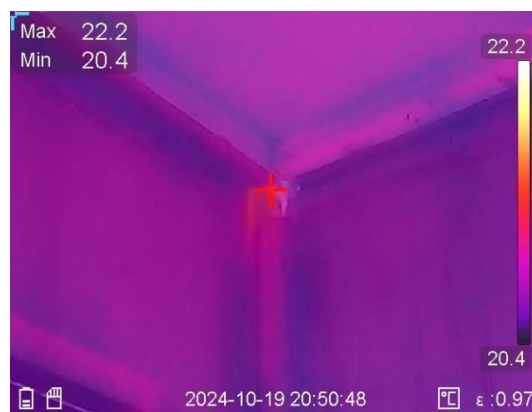
**ENVOLVENTE TERMICA SEGUNDO PISO:** Los muros de esta planta están contruidos con estructura de madera, forrados interiormente con terciado ranurado y exteriormente con siding de fibrocemento, contando además con una capa de poliestireno expandido de 50 mm como aislamiento térmico. Esta estructura se replica en todas las habitaciones del segundo nivel. Sin embargo, no se ha instalado membrana hidrofuga, lo que deja expuesta la estructura a la entrada de aire y humedad, especialmente en las uniones entre elementos constructivos. Uno de los problemas más relevantes es la **falta de sellado en las transiciones** entre los muros y el **cielo raso**, como se observa en las imágenes térmicas (figura n°41). Estas conexiones, al no contar con un cierre hermético, se convierten en puntos críticos de infiltración, permitiendo el ingreso de aire exterior.

*Ilustración 42. fotografía térmica de conexión muro y cielo raso segundo piso de la vivienda*

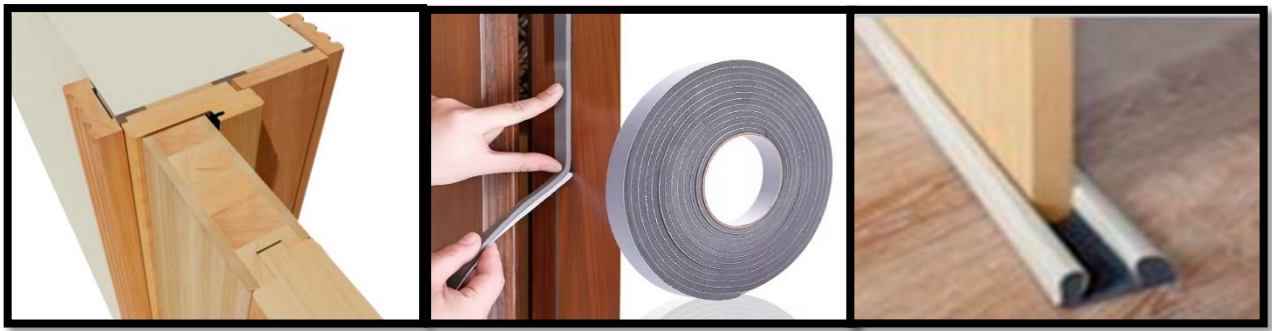
*figura n°43: soluciones para puerta principal*

**Puerta principal:** se instalará un marco de madera de pino de 40 mm x 90 mm x 5,4 m con burlete incluido, que ofrece estabilidad y buen aislamiento al reducir el paso de aire, polvo y ruido. Se añadirá una pilastra de terminación en el interior, se sellará con silicona neutra de alta adherencia, las uniones del marco de la puerta con el muro de la vivienda como también la pilastra, se utilizará Silicona Neutra 100% de Dow Corning o SikaFlex-112 Crystal Clear, para asegurar un cierre hermético y resistente a la humedad y los rayos UV.

En el espacio entre la puerta y el suelo, se colocará un sello de doble rollo con lámina de PVC, que bloqueará eficazmente el ingreso de aire y polvo. Además, se aplicará una cinta autoadhesiva de alta resistencia, como la Cinta de Espuma EPDM Autoadhesiva o Tesa Moll Universal, en el perímetro del marco para trabajar a compresión y garantizar un ajuste hermético cuando la puerta esté cerrada.

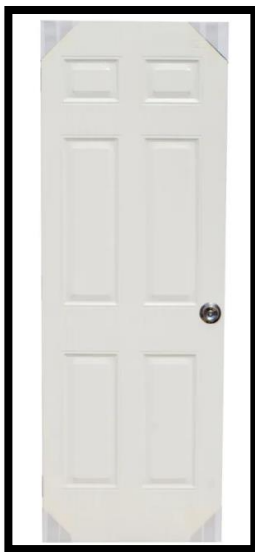
*Ilustración 45. soluciones para puerta baño principal*

**Puerta baño principal:** En el baño principal, se conservará el marco actual, reforzado con pilastras de madera tratadas selladas con Silicona Neutra de Alta Adherencia para resistencia a la humedad. Se instalará un sello tipo escobilla en la base de la puerta y una Cinta de Espuma EPDM Autoadhesiva en el perímetro del marco para asegurar hermeticidad. La puerta será reemplazada por una Puerta de PVC con Aislamiento Interior, ideal para el baño por su resistencia y capacidad de aislamiento térmico y acústico, optimizando así el confort y la eficiencia energética.
