**ANÁLISIS MANTENIMIENTO PREVENTIVO A EQUIPOS KOMATSU,  
ANDINA**

Trabajo de Titulación para optar al  
Título de Técnico Universitario en  
Mantenimiento Industrial

### **Problemática técnica: Falla en el contactor RP2 del CAEX 930E-4**

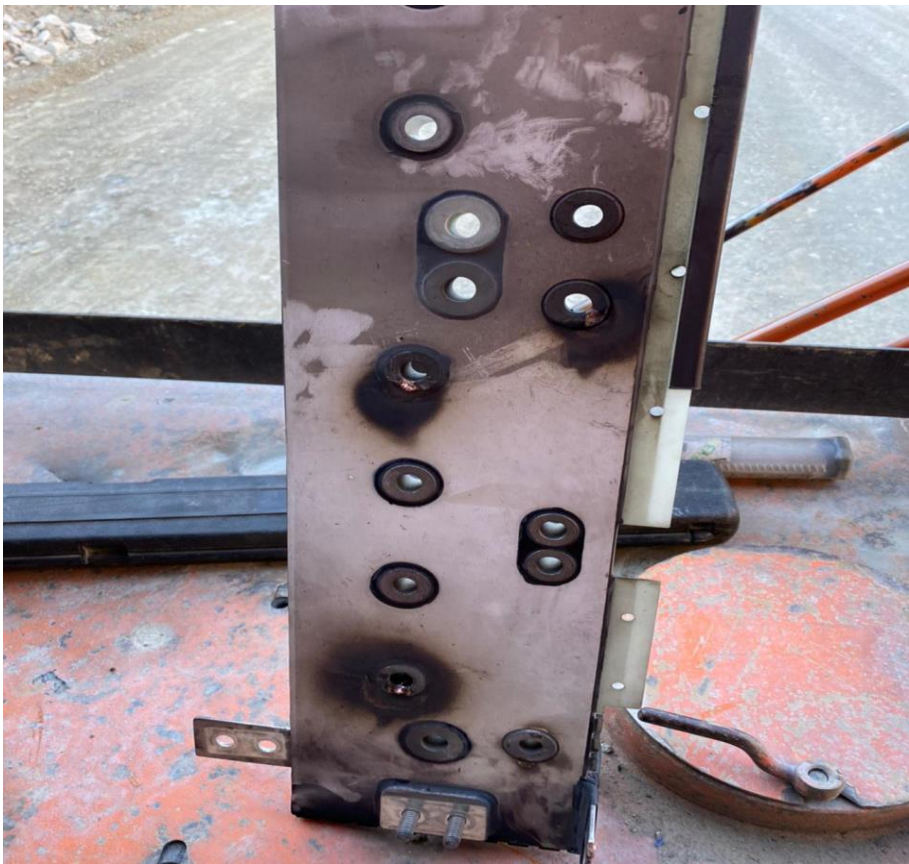
Ilustración 2-2

Cómo se siguió secuencialmente el circuito que conlleva a la placa madre del equipo, se puede observar otra falla de sobrecalentamiento de golpe en el componente, este se presentó inicialmente como una falla en la barra vertical de chooper, que a simple vista se pueden observar las quemaduras que en esta se produjeron.

*Barra vertical quemada*

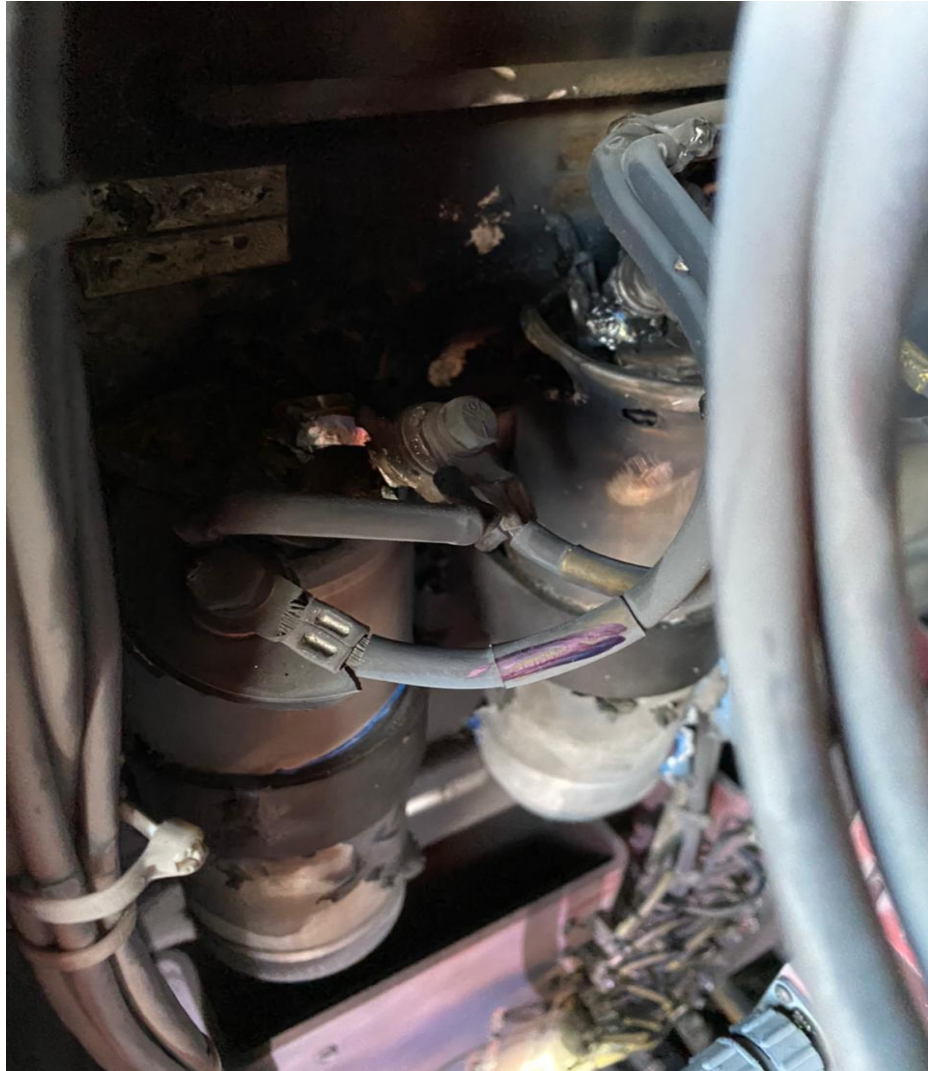
Ilustración 2-3

Luego de verificar el segundo componente dañado, se procedió a seguir realizando el chequeo visual para continuar con la investigación, se logró encontrar otra quemadura en los condensadores de Blower quiénes cumplen la función de disipar el calor generado en las parrillas (resistencia eléctrica  $\text{ohm}\Omega$ ), en este caso sufrieron un sobrecalentamiento por un golpe de sobrevoltaje que llegaron a quemarse.

*Condensadores de blower quemados*

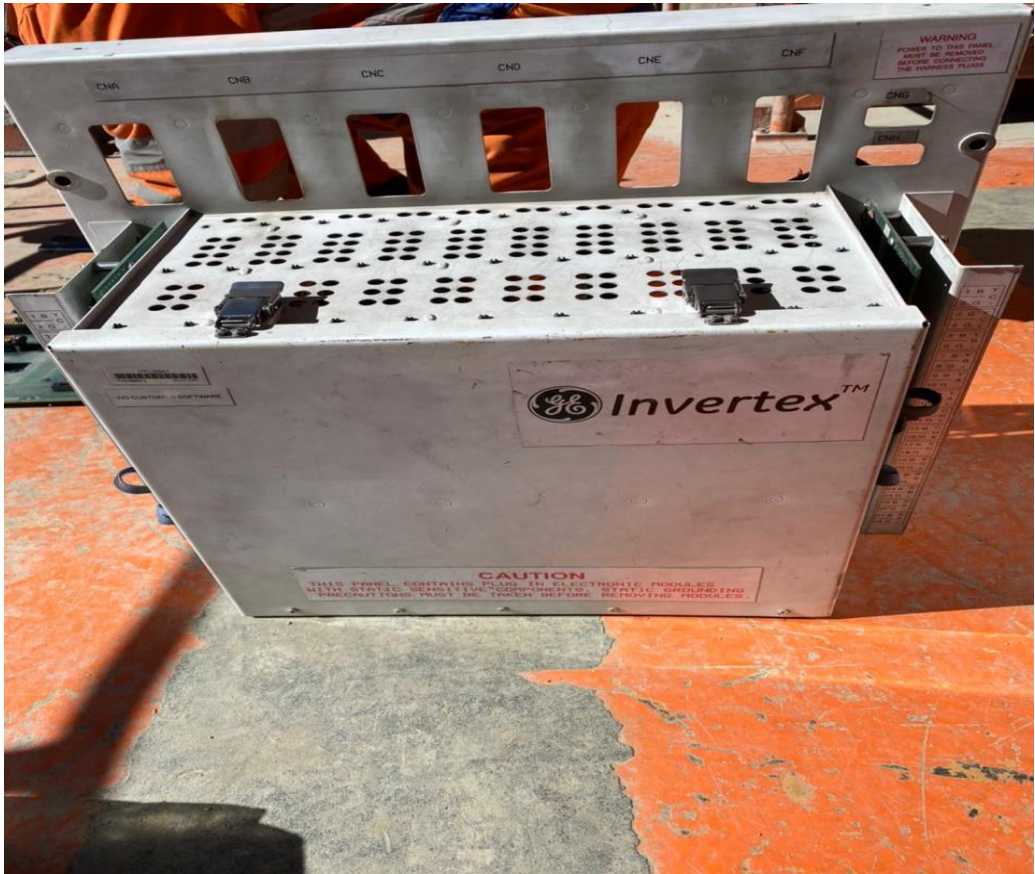
Ilustración 2-7

La tarjeta BACKPLANE va situada dentro de una unidad llamada GABINETE ICP donde se sitúan varias tarjetas emiten señal hacia el equipo, pero en este caso, sólo sufrió quemaduras por sobrecalentamiento la placa madre del equipo CAEX930E-4.

Gabinete ICP (inspección control programado)

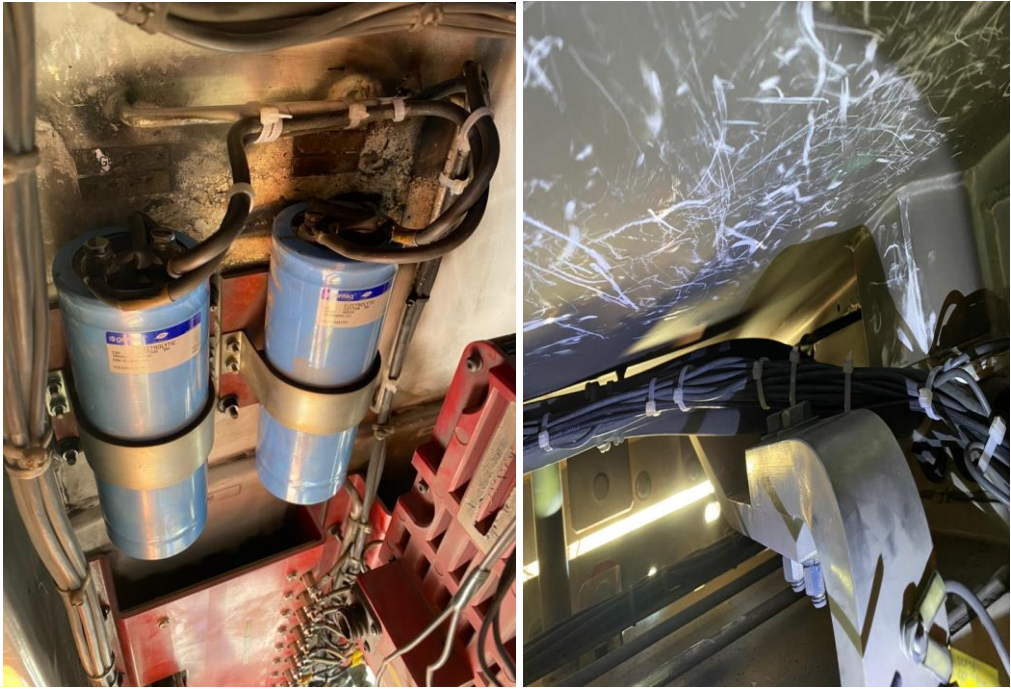
Ilustración 2-10

Al realizarse la inspección correspondiente a los componentes dañados, se procedió a retirar cada uno de estos y posteriormente se reemplazaron por componentes nuevos, para así evitar no reacondicionar y para también lamentar a corto plazo una posible falla repentina.

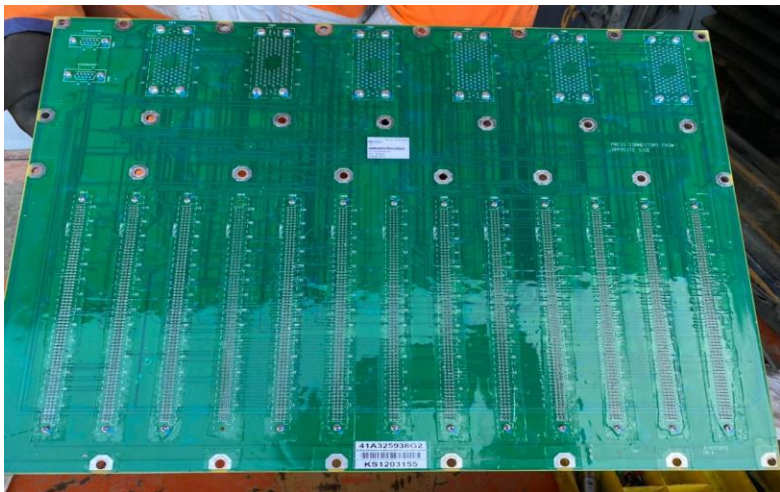
Ilustración 2-12

***Placa madre backplane***
