UNIVERSIDAD TÉCNICA FEDERICO SANTA MARÍA
DEPARTAMENTO DE OBRAS CIVILES
VALPARAÍSO – CHILE

ANÁLISIS DE DAÑOS EN UN EDIFICIO EN VIÑA DEL MAR, PROVOCADOS POR EL TERREMOTO DEL
27 DE FEBRERO DEL 2010.

Memoria de titulación presentada por
CARLOS GUSTAVO ARCE MARÍN

Enero de 2017

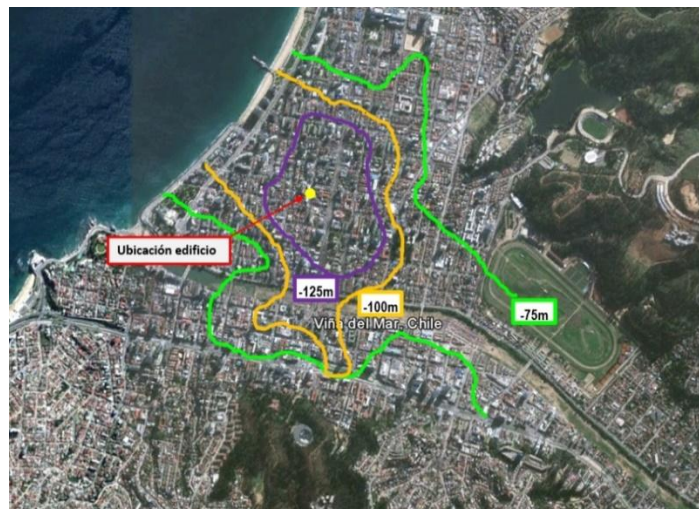
Figura 1.- Ubicación del edificio y curvas de nivel de la profundidad de la roca

La Figura 1 muestra las curvas de nivel de la profundidad de la roca en el plan de Viña del Mar. El edificio en estudio se encuentra en una zona con una profundidad de la roca de más de 125 [m].

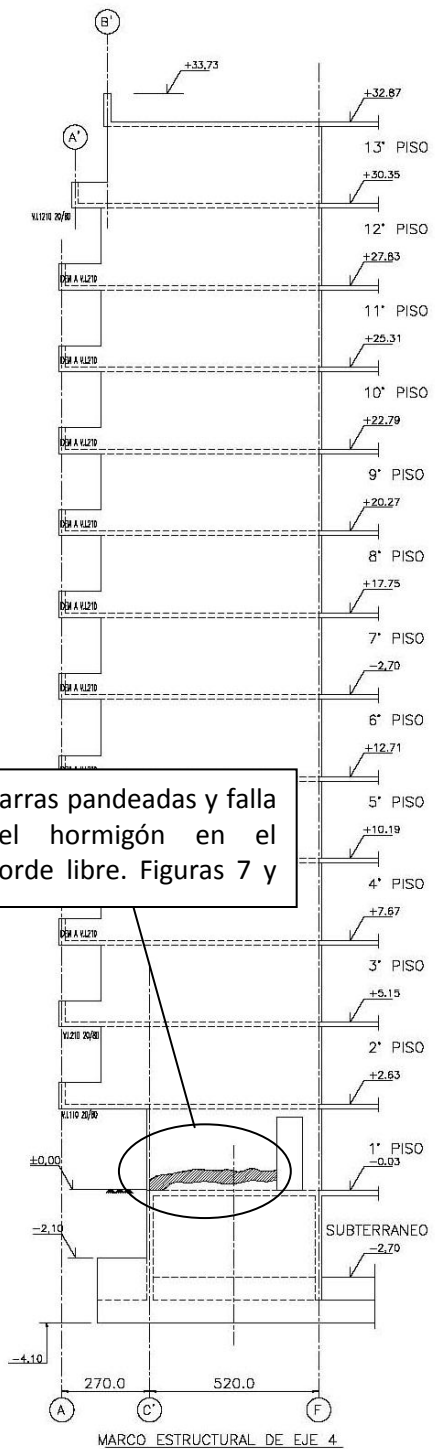
Figura 9.- Esquema de fallas en Muro L Eje 4

Barras pandeadas y falla del hormigón en el borde libre. Figuras 7 y 8

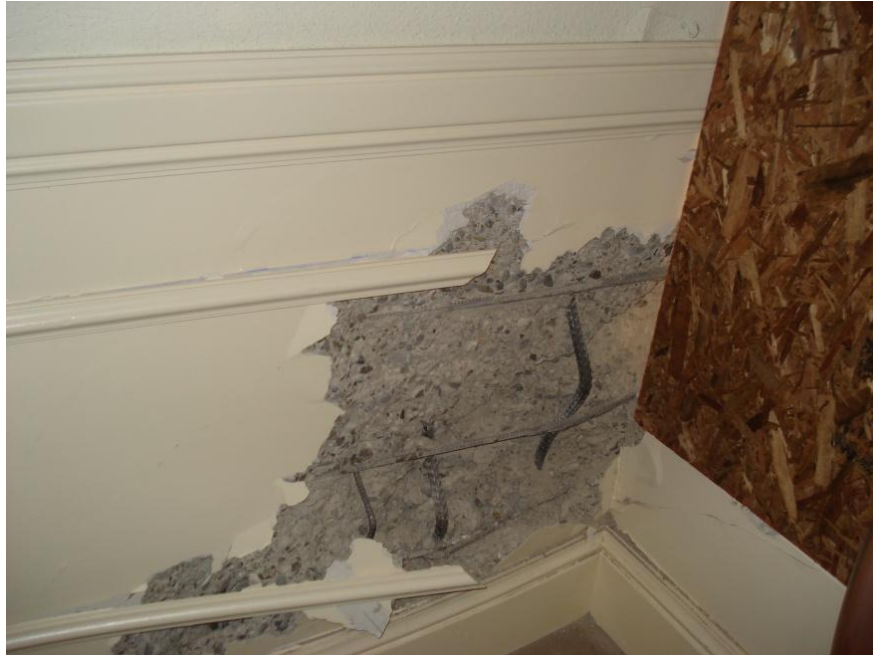
Figura 11.- Daños en Muro Eje 7, Nivel Primer Piso

En la Figura 11 y Figura 12, se puede ver que en el borde del muro las barras longitudinales están pandeadas y sin recubrimiento, disminuyendo la sección transversal del muro. En la intersección de los ejes 2 y A se midió un descenso del nivel de cielo del piso 1° de 5 [cm].

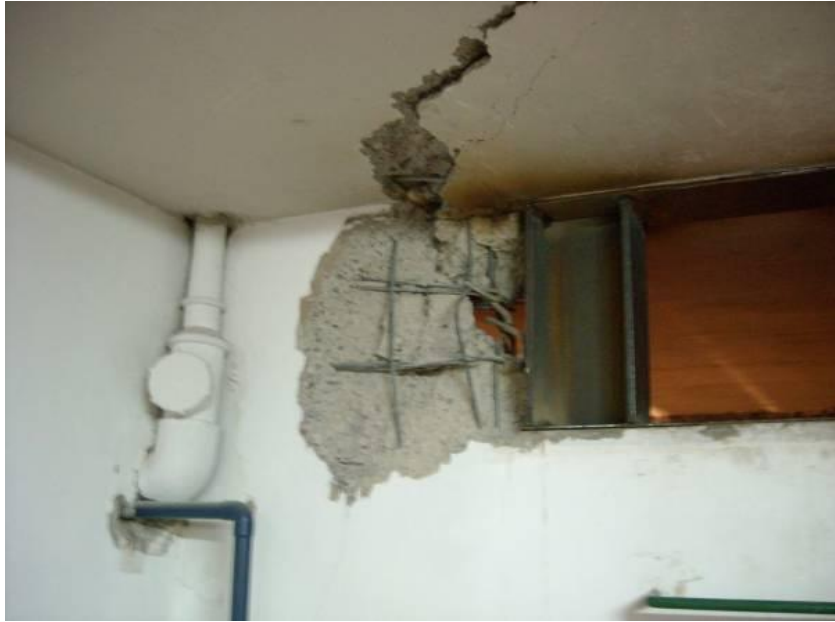
Figura 13.- Daños en Muro Eje 7, Nivel Subterráneo

En la Figura 13 y Figura 14, se puede ver el daño del muro del eje 7 a nivel del cielo del subterráneo junto con una abertura y la propagación de la grieta en la losa cielo del subterráneo, las barras verticales están también pandeadas.

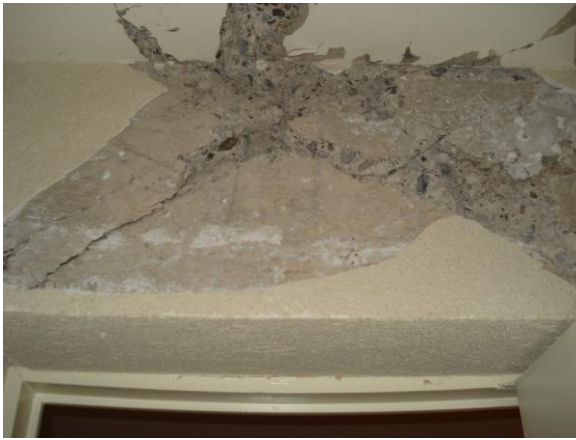
Figura 21.- Agrietamiento en dintel de acoplamiento, Eje F

En el eje F, se agrietaron los dinteles, perdiéndose el hormigón, las grietas se propagaron por la losa adyacente.

Grietas en dinteles.
Figura 21

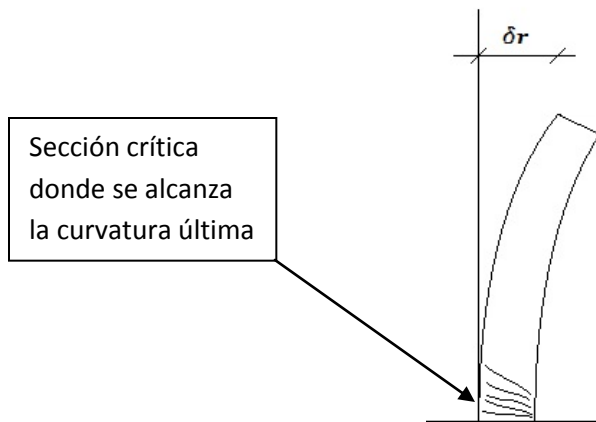
Figura 47.- Esquema de capacidad de deformación de un muro

La capacidad de deformación de un muro, δr , se define como el desplazamiento a nivel de techo de un muro antes de que se alcance el valor de curvatura última adoptada en el diseño en la sección crítica.

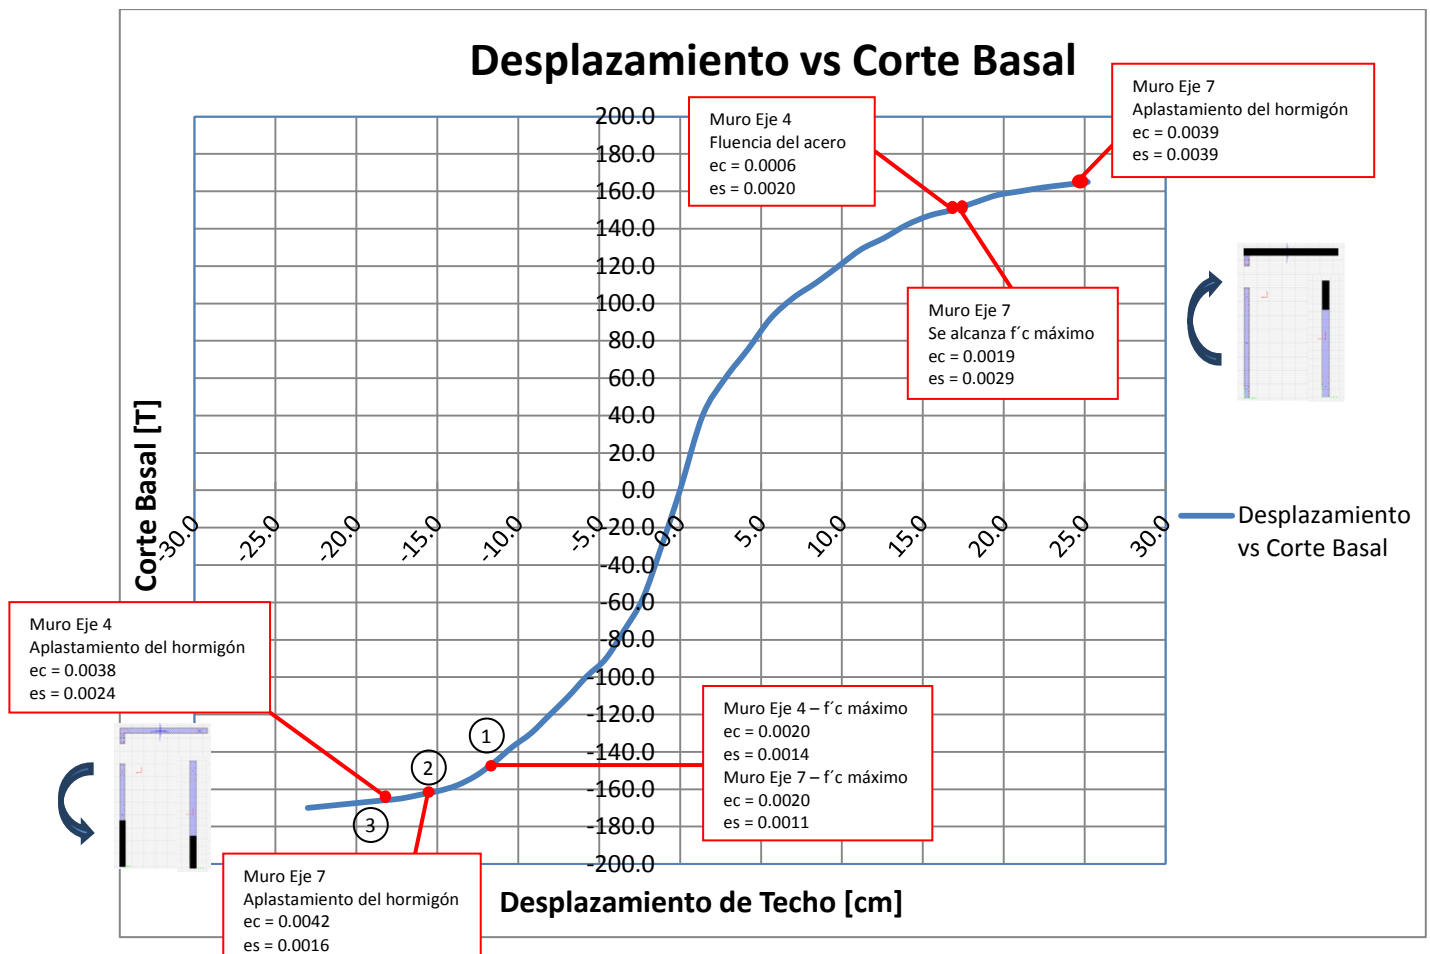
Figura 113.- Deformación versus corte basal

En la Figura 113 se muestra la relación desplazamiento lateral del techo versus corte basal calculado con el análisis incremental, para ambos sentidos, indicando las fallas observadas en el modelo y correlacionándolas con las fallas observadas en terreno:
