**UNIVERSIDAD TÉCNICA FEDERICO SANTA MARÍA
SEDE VIÑA DEL MAR – JOSÉ MIGUEL CARRERA**

**Informe Pasantía en Obra
"Parque Poniente 3"**

**Trabajo de Titulación para optar al
Título de Técnico Universitario en
CONSTRUCCIÓN**

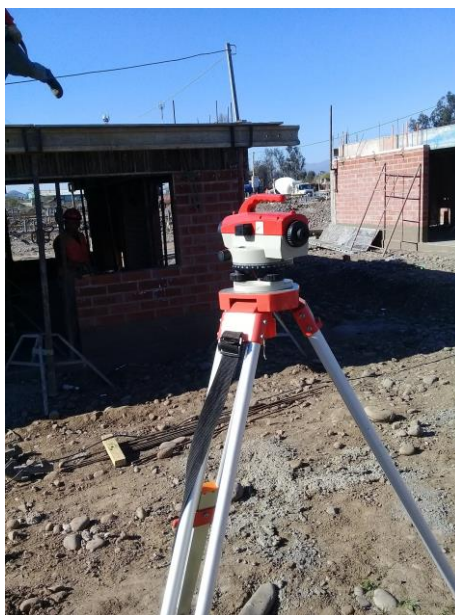
Figura 2-1. Nivel Topográfico.

Primero se le pidió al alumno nivelar el Nivel Topográfico, dejándolo listo para ser usado.

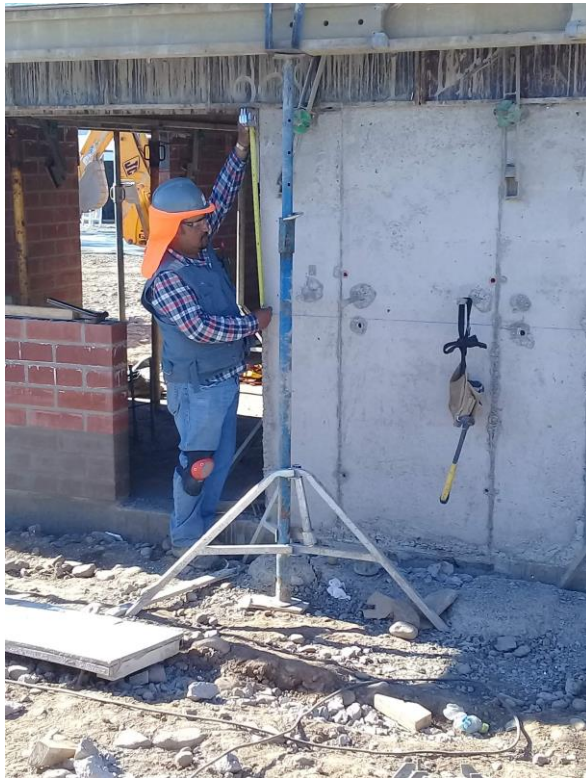
Figura 2-2. Rectificado de losa.

Una vez nivelado, se procedió al rectificado de la losa. El trazador toma como referencia el nivel de metro trazado anteriormente fuera y dentro de la casa. Con una huincha el trazador tomará la altura de la losa dada por el alumno que le indicaba desde el nivel topográfico.

Se realizó este procedimiento en cada alzaprima interior y exterior de la casa para el rectificado de la altura de losa.

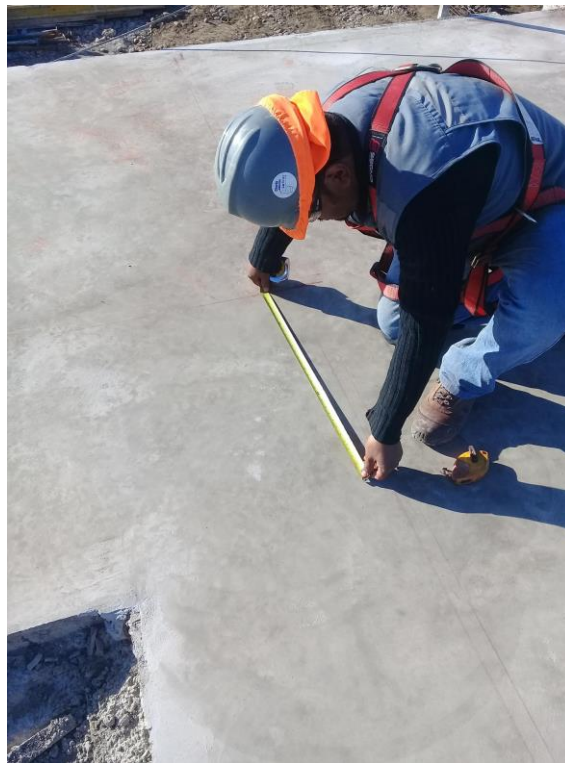
Figura 2-4. Verificando distancias del tabique en la losa.

Para esta actividad se utilizó una huincha y un tizador.

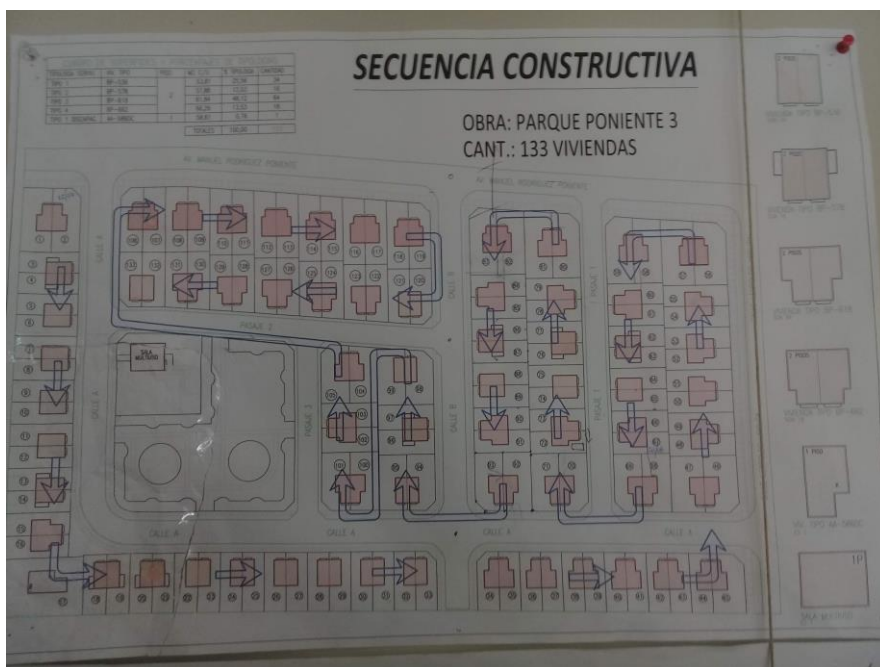
Figura 2-10. Secuencia Constructiva.

La tarea del practicante fué dirigirse a terreno una vez por semana y anotar el avance real de la obra hasta la fecha, observando cada detalle constructivo.

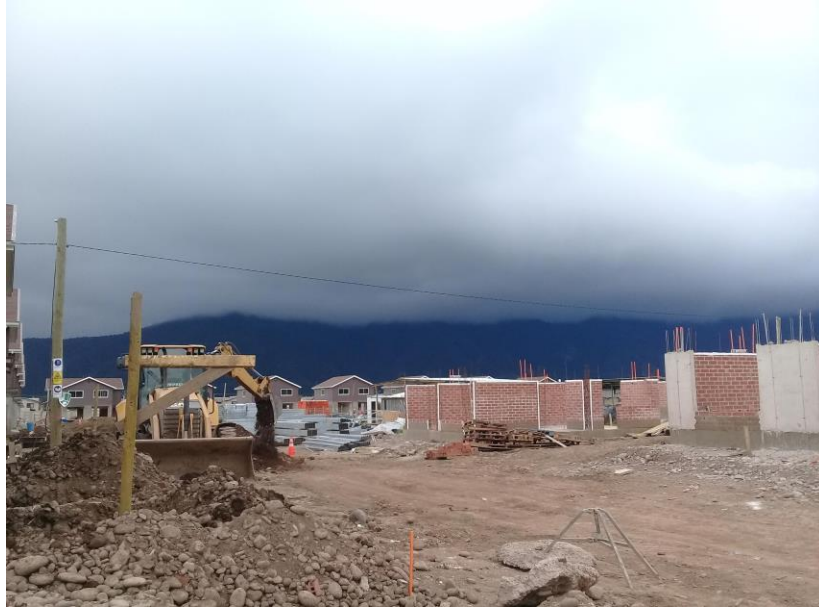
Figura 2-11. Problema climático en ejecución de obra.

Cada proyecto tiene una estimación de cuántos días tardará en ejecutarse, estos tiempos de ejecución se dejan plasmados en una Carta Gantt, para su uso y control en obra del avance que esta lleva; No siempre se logran cumplir estos avances por distintos factores, falta de materiales, retraso del personal a cargo de ejecutar la partida, o detención de actividades expuestas a problemas climáticos que se produjeron en la ejecución del proyecto.

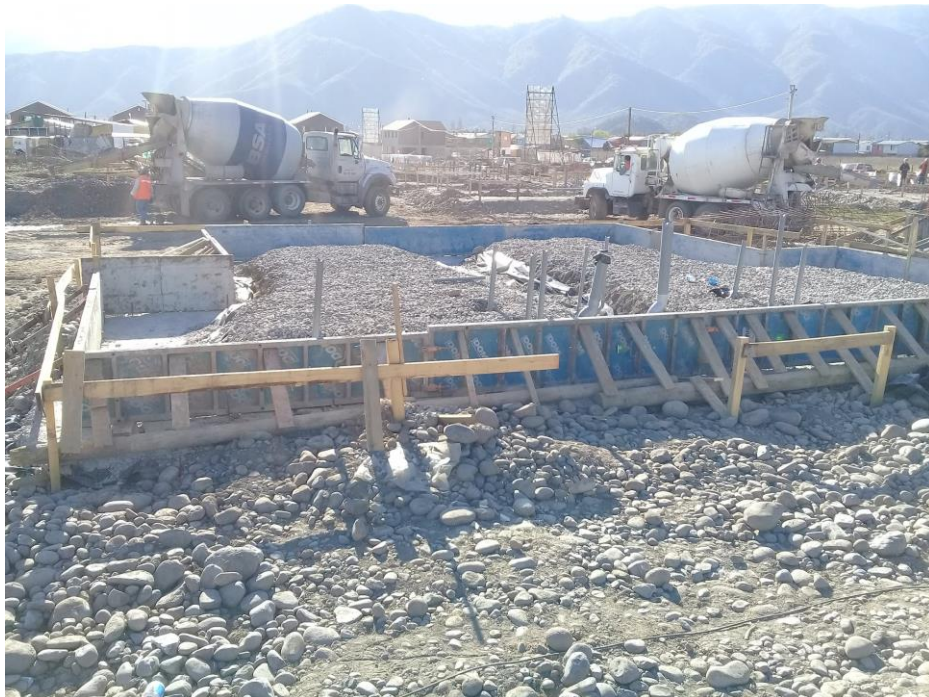
Figura 2-13. Ejecución de "cimiento flotante".

Se coloca una capa de emplantillado en toda la superficie en la que se construirá, luego se da forma a los cimientos con la colocación de moldajes y se rellena el interior de los cimientos con material de relleno, dejando la forma de una "zapata corrida", entre los moldajes y el material; En el material de relleno irán las cañerías de agua potable y de desagüe de las casas. Luego se colocan los fierros en toda la superficie de los cimientos, dejando tensores y pilares pasados, para luego trabajar los muros de albañilería.

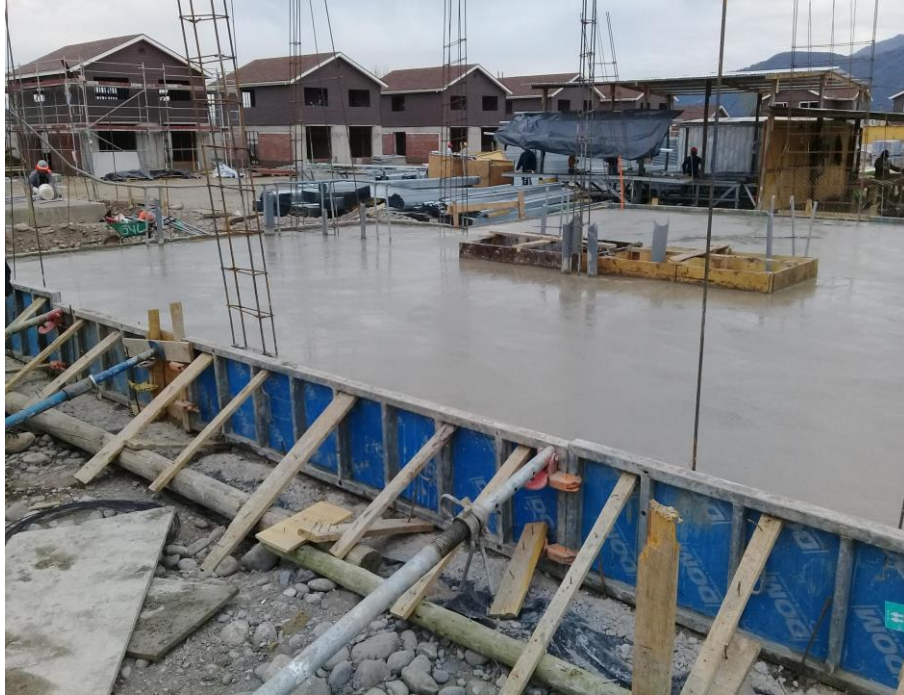
Figura 2-14. Hormigonado "cimiento flotante".

Dejando todo esto listo, se procede al vaciado de hormigón en toda la superficie.

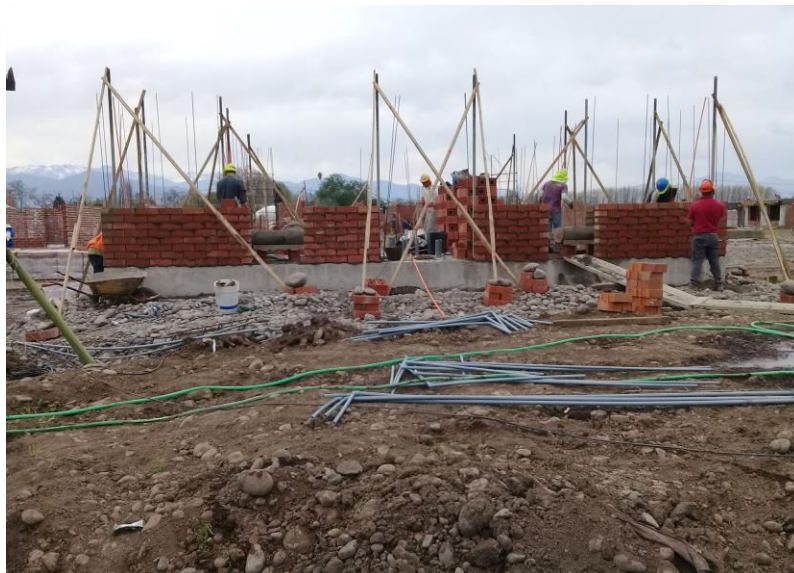
Figura 2-15. Ejecución de muros de albañilería.

Una vez acabado el proceso de fraguado del hormigón, se procede a trabajar los muros. Para estas casas se trabajó con albañilería reforzada, utilizando los tensores como refuerzos verticales, y escalerillas cada tres hiladas para los refuerzos horizontales.

Para facilitar la instalación de los ladrillos en los tensores se utilizaron ladrillos industriales.

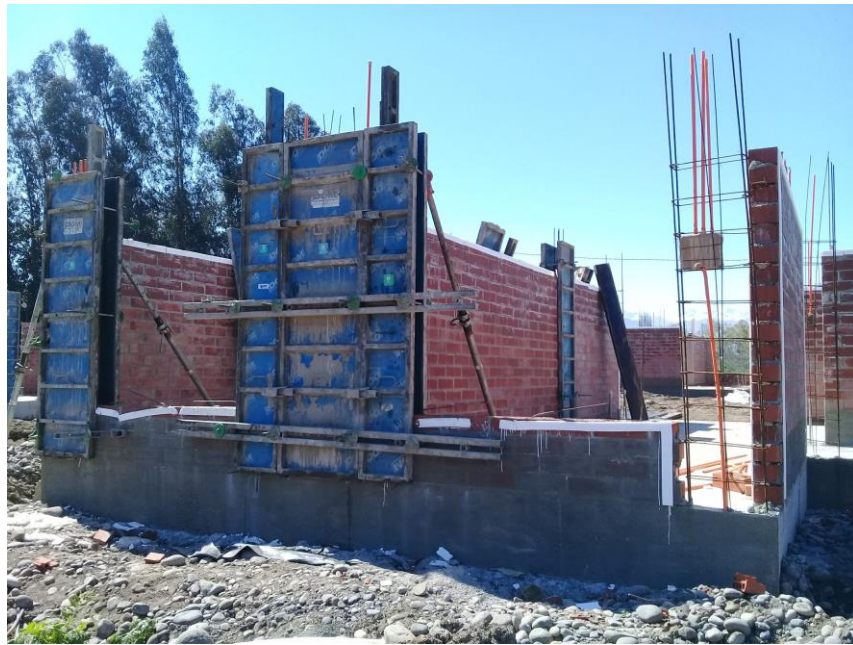
Figura 2-17. Moldaje de Pilares.

Terminada esta actividad, se procede a la colocación de los moldajes para los pilares, siendo rellenado posteriormente con hormigón.

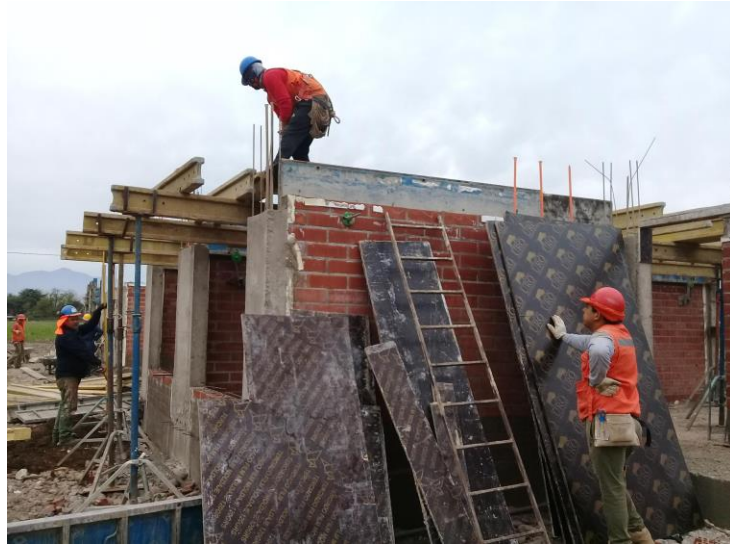
Figura 2-18. Colocación de placas fenólicas.

De la misma manera se deberá hacer la base con moldajes para recibir los fierros que se colocaran para dar resistencia a la losa del segundo piso.

Para esto se utilizarán alzaprimas que recibirán una estructura de vigas, donde irán apoyadas posteriormente las placas fenólicas, y sobre estas placas se colocará el fierro. Cabe mencionar que antes de la colocación de las planchas, éstas se cubrirán con desmoldante, para que una vez hormigonada la losa, ésta se puedan retirar sin problema y así ser reutilizadas.

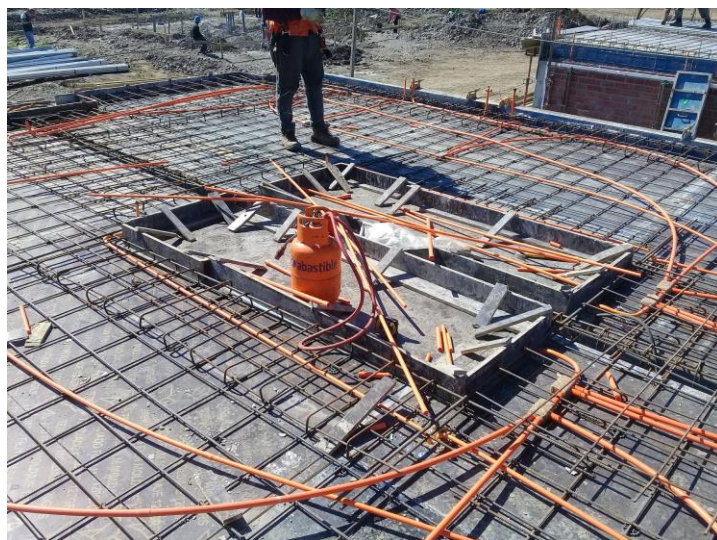
Figura 2-19. Fierro e instalación eléctrica en losa.

El fierro de losa será instalado guiándose por los planos estructurales, al igual que la instalación de los conductos y cajas eléctricas embutidas en la losa.

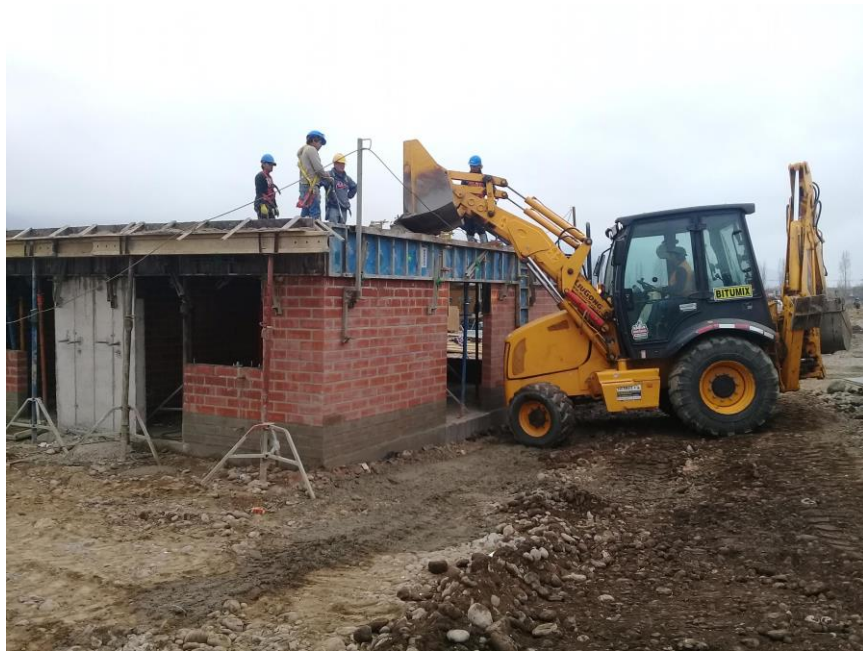
Figura 2-20. Vaciado de hormigón en losa.

En la obra no se contaba con ninguna grúa, por ende el vaciado del hormigón se debió hacer utilizando una retroexcavadora, la cual recibe el hormigón desde el camión y luego se acerca hasta la losa, donde una cuadrilla se encarga de repartir el hormigón en toda la superficie de la losa.

Cabe mencionar que esta no es una de las mejores formas para realizar esta actividad, debido a posibles daños que pueda generar la retroexcavadora en la estructura de la casa.

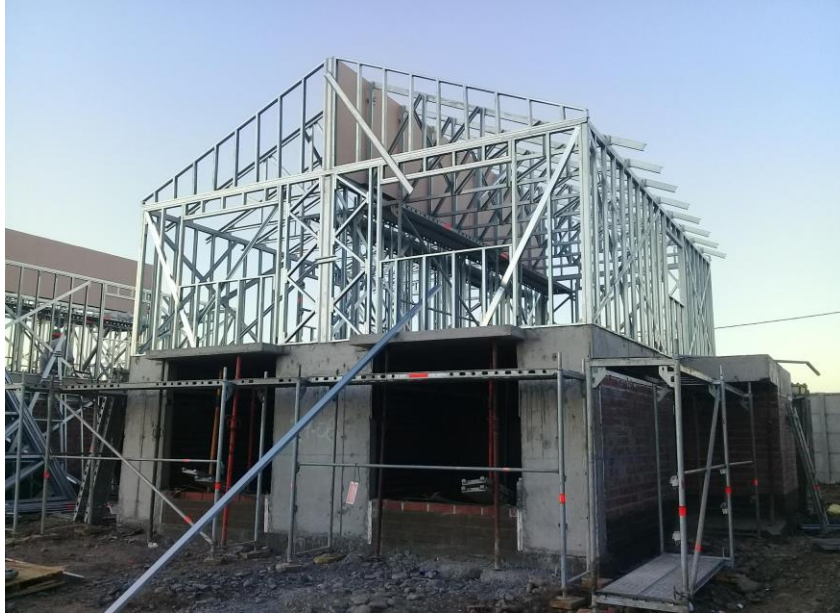
Figura 2-21. Estructura completa del segundo piso.

Culminada ya la obra gruesa del primer piso se procede en la ejecución del segundo piso de las casas. Para esto se decidió utilizar tabiques echos con Metalcon, siendo este un material más liviano ya que está hecho de acero galvanizado. También se utilizó este material para la ejecución de cerchas, costaneras, y tabiques divisorios de las casas pareadas.

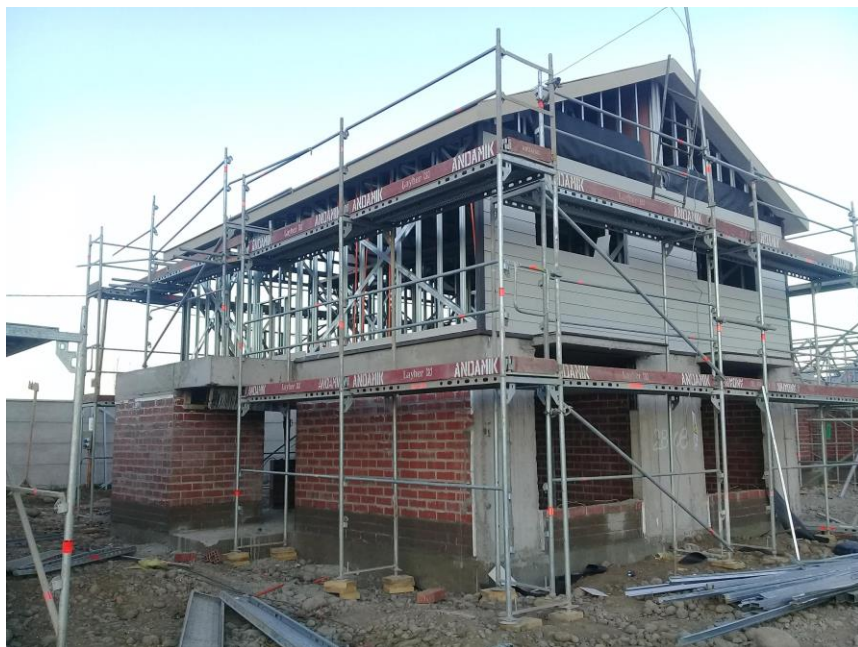
Figura 2-22. Instalación Siding.

Para forrar el segundo piso, se utilizó en todo el contorno exterior "Siding", y en el interior se utilizaron planchas de yeso cartón. En el tabique medianero se utilizaron planchas de tipo RF, especiales para usarse como "cortafuego" entre ambas casas, para los sectores donde pasan cañerías de agua, se utilizan planchas tipo RH, especiales para zonas húmedas, y para el resto de la estructura se cubrirá con planchas ST.

Para la aislación se utilizó papel fieltro, y lana de vidrio de 60 mm.

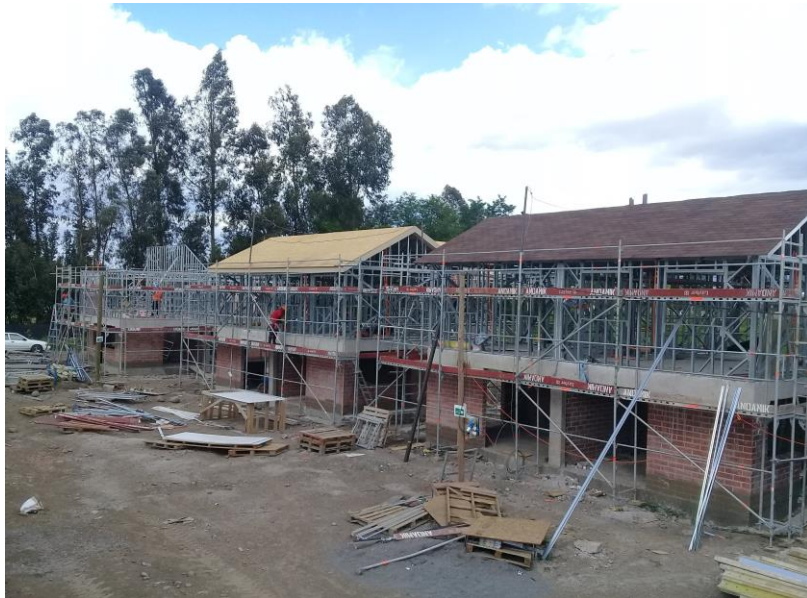
Figura 2-23. Avance construcción techo y cubierta.

Para la cubierta del techo se utilizaron planchas de OSB, cubriendo toda la zona. Una vez cubierto todo, se procede a la instalación de la teja asfáltica. Para ello se debe tener en consideración las corrientes de viento presentes en la zona, para que posteriormente no exista alguna filtración por problemas climáticos.

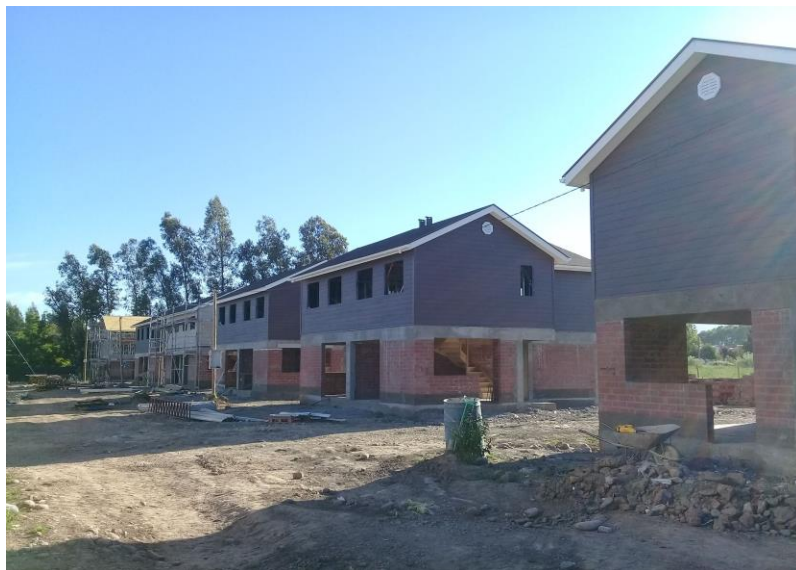
Figura 2-24. Término de Obra Gruesa.

Terminado todo esto, se da fin a la etapa de obra gruesa, donde el practicante tuvo la oportunidad de seguir el avance constructivo completo del proyecto en esta etapa. Luego de esto, proseguirá la etapa de terminaciones, etapa final del proyecto antes de la entrega de las casas, donde se dará inicio a partidas como la instalación de escala, instalacion de ceramica, pintura, etc.

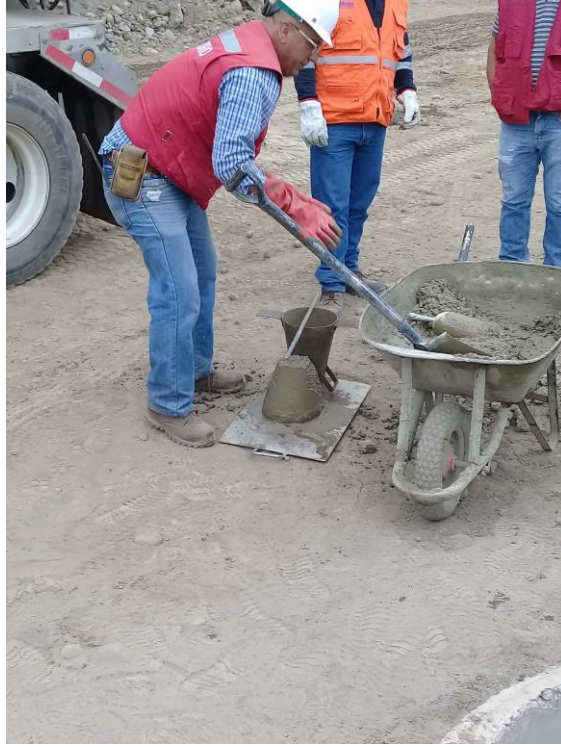
Figura 2-30. Ensayo Cono de Abrams en obra.

De existir algún problema, ya sea por el ensayo de docilidad en la obra, o los ensayos en laboratorio con las probetas, la encargada de calidad tiene la facultad de parar el proceso que se esté ejecutando, o bien solicitar la demolición de la estructura construida.
