Estudio de las pérdidas asociadas a interferencias entre subcontratos en  
proyecto inmobiliario

Memoria de titulación presentada por  
Juan González Fernández

Como requisito parcial para optar al título de  
Construcción Civil

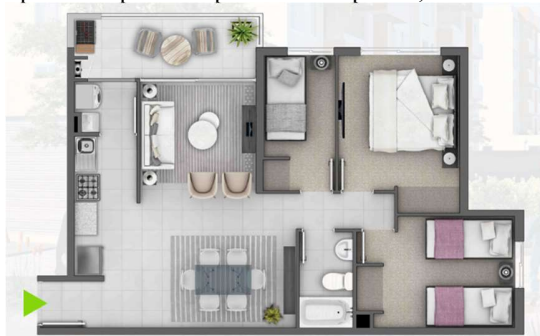
Figura N°3: Esquema de planta departamento tipo BE, condominio San Orlando.

- Edificios de altura compuestos por torres de 5 pisos con 4 departamentos por planta y área común, teniendo un proyecto anexo compuesto por una torre aislada de dicho proyecto, pero ya que su ejecución y gestión fue realizada en conjunto con el resto de las edificaciones, por lo que sus datos se consideran viables para este estudio, la cual para efectos de este estudio se mencionará como “Torre 5” siendo su nombre legal “Condominio San Víctor”. Los departamentos poseen una distribución común en la que poseen las siguientes habitaciones: cocina, logia, balcón, living-comedor, siendo la diferencia entre los distintos tipos de departamentos la existencia de 1 a 2 baños y de 2 a 3 habitaciones correspondientemente. Esta distribución se comprende de 7 tipos de departamentos diferentes, siendo los modelos: A, Am, BE, BM, C, D y E. Estas edificaciones fueron realizadas mediante el sistema tradicional de hormigón armado con muros divisorios no estructurales internos para delimitar las áreas.

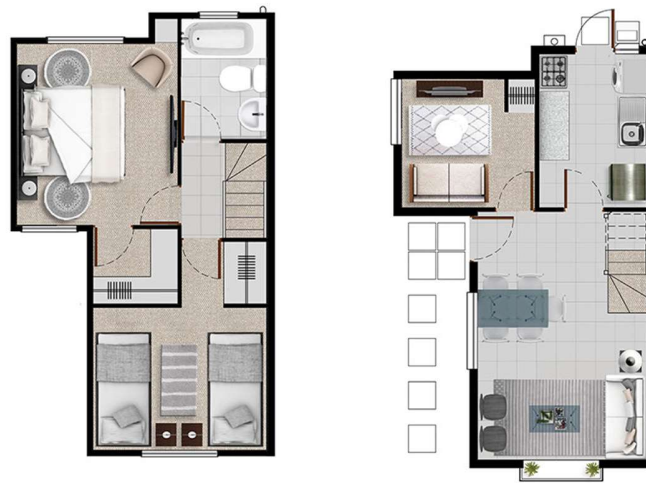
Figura N°7: Esquema de planta casa tipo C2, condominio San Orlando.

- Las casas son edificaciones pareadas de 2 pisos, con patio trasero y espacio destinado a estacionamiento vehicular, adicionalmente a diferencia de los departamentos estas poseen sistema de gas natural, teniendo 2 modelos de casas con distribuciones significativamente diferentes, sobre todo en la primera planta donde el modelo E1 no posee divisiones entre living-comedor y cocina a diferencia del modelo C2, el cual además de poseer recintos separados posee un dormitorio en la primera planta, los segundos pisos corresponden a una distribución similar donde se encuentran 2 habitaciones y el baño. Estas edificaciones su primera planta fue construida en albañilería mientras que la segunda planta en estructuras metálicas.
