**Universidad técnica Federico Santa María**  
**Sede Concepción “Rey Balduino de Bélgica”**

**Evaluación de confiabilidad de lijadora STEINEMANN**

**TRABAJO PARA OPTAR AL TITULO PROFESIONAL DE INGENIERO DE**  
**EJECUCION EN MANTENIMIENTO INDUSTRIAL**

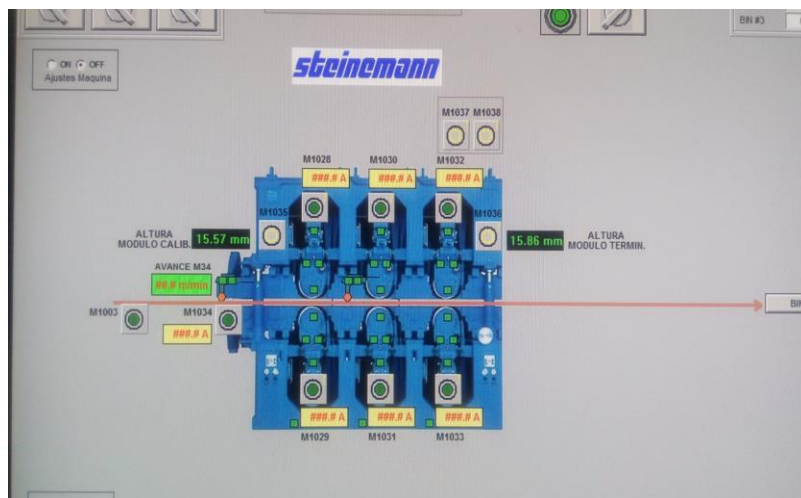
Figura N°1: Diagrama de lijadora

- **El primer módulo** cuenta con 2 rodillos de contacto (inferior y superior) y 2 rodillos tensores (inferior y superior), en este módulo la lija hace contacto con la superficie del tablero con los rodillos de contacto.

- **El segundo módulo** cuenta con 2 rodillos de contacto (inferior y superior), 2 rodillos tensores (inferior y superior), 2 rodillos de reenvío encargados de aumentar la velocidad de la lija (inferior y superior) y 2 patines de contacto (inferior y superior), en este módulo la lija hace contacto con la superficie del tablero con los rodillos de contacto y patines de contacto para mejorar el acabado superficial del tablero.
- **El tercer módulo cuenta con 2 rodillos tensores (inferior y superior), 4 rodillos de reenvíos (2 inferiores y 2 superiores) y 2 patines de contacto (inferior y superior)**, en este módulo la lija hace contacto con la superficie del tablero con los patines de contacto y a mayor rpm, en este módulo se da el acabado final al tablero.

Esta lijadora está compuesta de 3 módulos de lijado:

- **1er modulo:** Calibración (lija grano 50)
- **2do modulo:** Terminación (lija grano 120)
- **3er modulo:** Terminación Fino (lija grano 220)

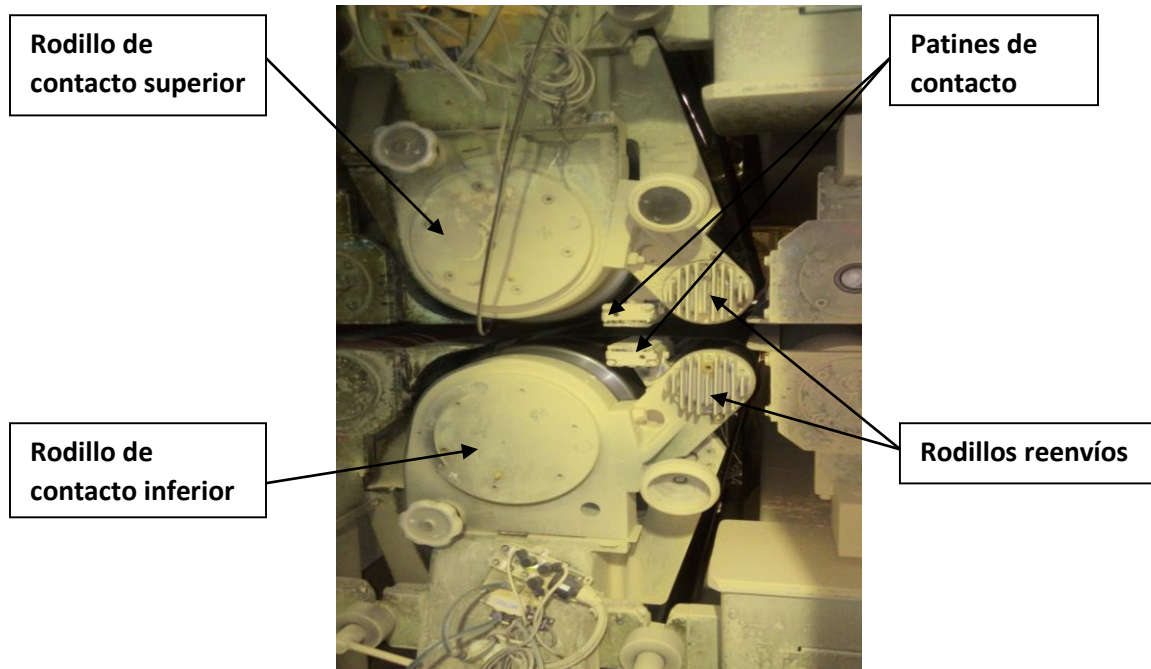
Figura N°2, Componentes de lijadora

- **Identificación de componentes principales de lijadora**

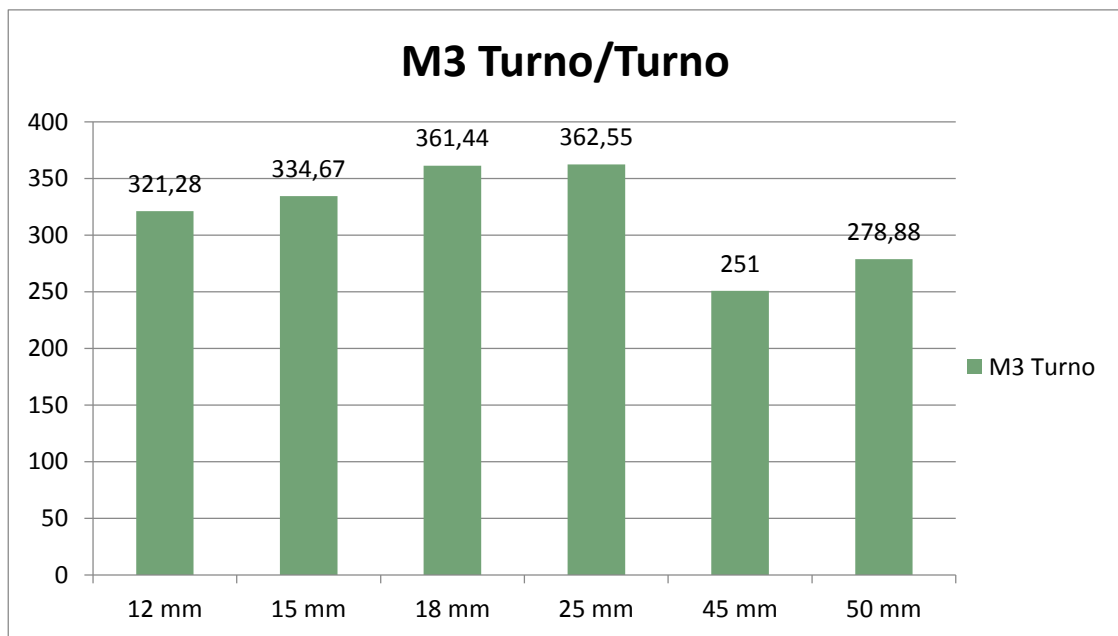
Grafico Producción en M3 por turno

| Espesor | Tableros x hora | Tablero x turno | M3 Turno |
| 12 mm | 240 | 1800 | 321,28 |
| 15 mm | 200 | 1500 | 334,67 |
| 18 mm | 180 | 1350 | 361,44 |
| 25 mm | 130 | 975 | 362,55 |
| 45 mm | 50 | 375 | 251,00 |
| 50 mm | 50 | 375 | 278,89 |

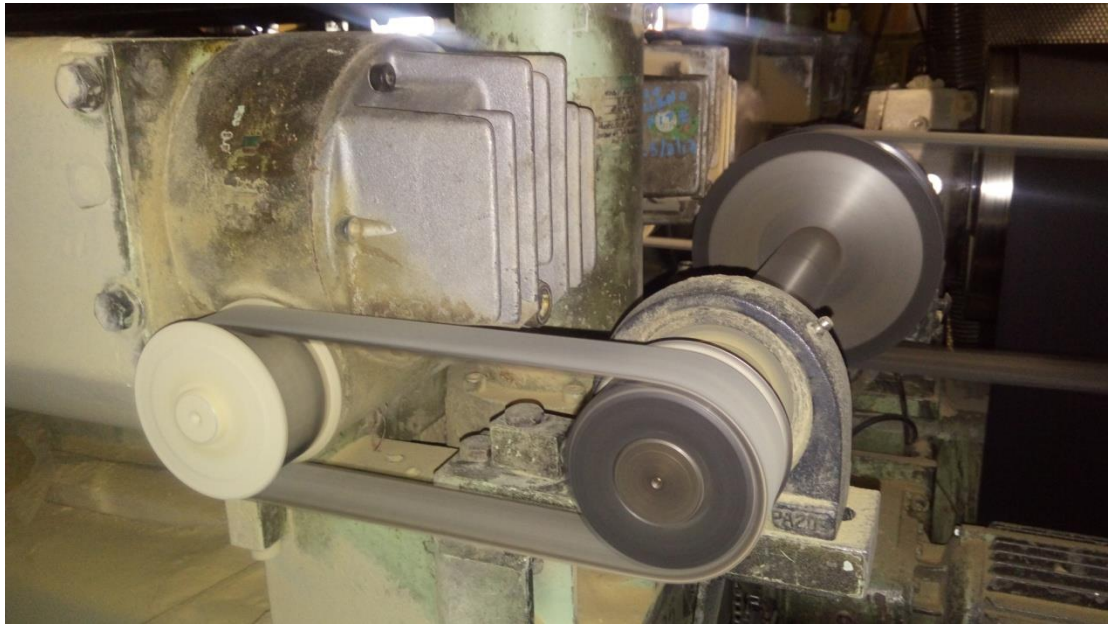
Figura N°5, Reductor de arrastre

La lijadora cuenta con 10 reductores sinfín-corona que dan la transmisión a los rodillos engomados que permiten el arrastre de los tableros dentro del equipo, las fallas más comunes en estos reductores son las fugas de aceite por sus retenes, las cuales al no ser detectadas a tiempo genera que se pierda por completo la película lubricante en sus rodamientos provocando que el reductor se trabe internamente deteniendo el rodillo y generando que su recubrimiento de goma sea gastada y deformada en su superficie debido al paso de los tableros.

Cuando unos de los rodillos presentan deformación en su superficie, genera un retemblado en la superficie del tablero que al ser muy notorio y dependiendo del destino del tablero (Nacional o Exportación) es rechazado por control de calidad.

La transmisión a los reductores de arrastre es por medio de correas asincrónicas 270 H, las cuales al no quedar con la tensión adecuada se desmontan o cortan generando que el rodillo quede fuera de servicio y disminuya la velocidad de arrastre de la lijadora.

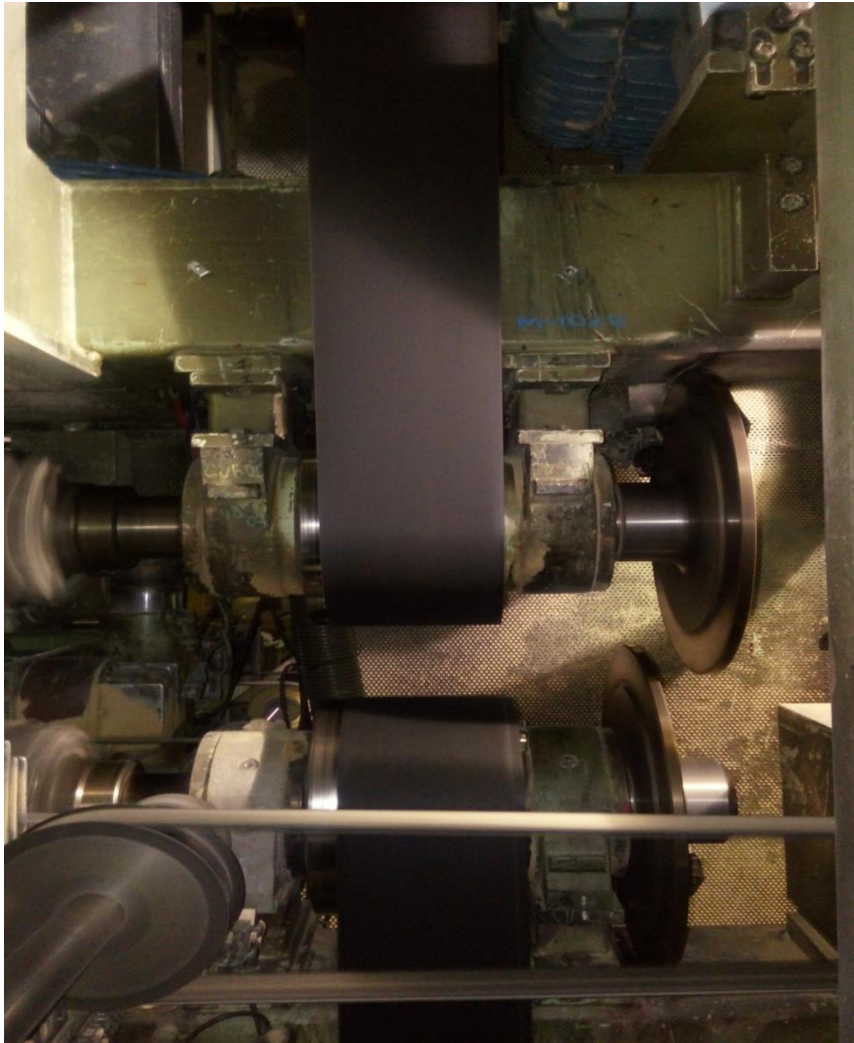
Figura N°6, Correas de accionamiento

Estas correas planas son las encargadas de dar la transmisión a los rodillos de contacto, y también funcionan como fusibles cuando ingresan a la maquina tableros de mayor espesor al permitido o la superficie del tablero viene muy dura desde prensa y es necesario realizar un ajuste en la abertura de la máquina.

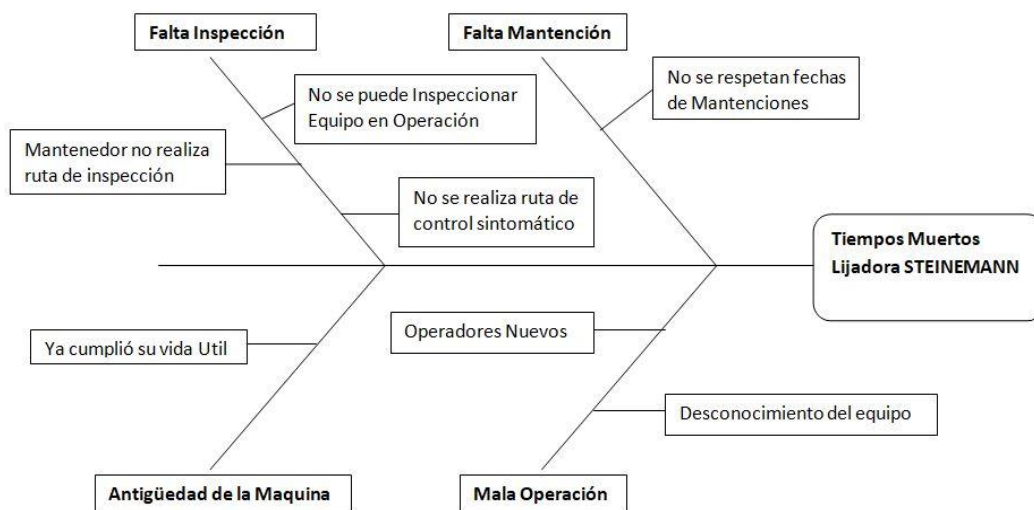
Figura N° 7, Diagrama de Ishikawa

Para poder analizar de mejor forma las horas de detención del equipo por área de mantenimiento, se realiza un diagrama de Ishikawa.

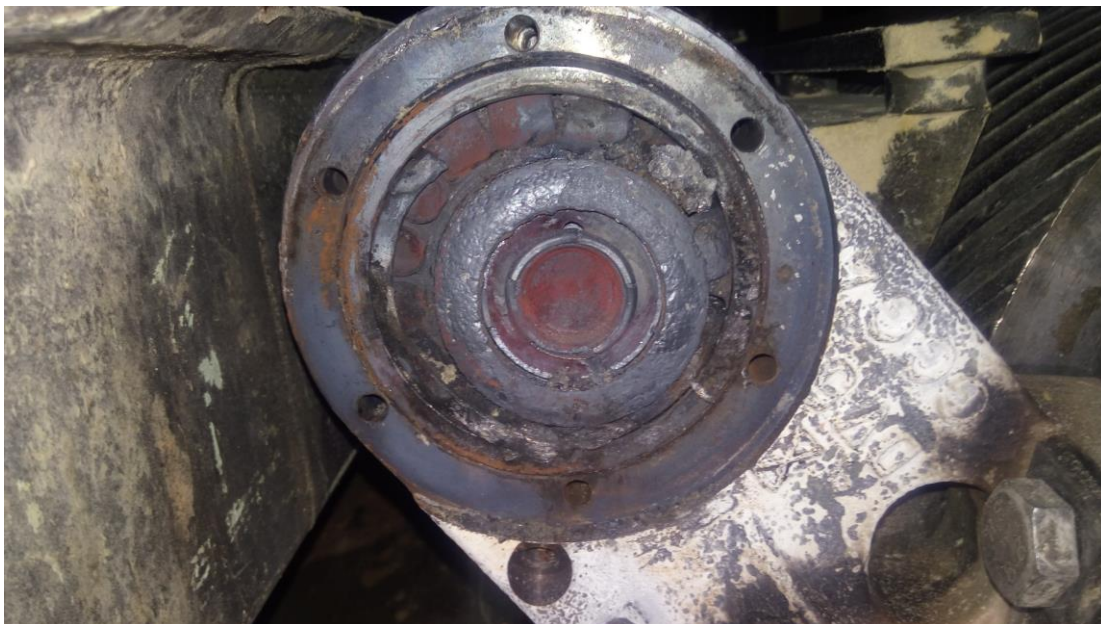
Figura N°8, Falla rodillo reenvió por falta de inspección

Antes que se realizara el bloqueo de las puertas podíamos detectar cortes de correas, fugas de aceite en los reductores de arrastre, cortes de cadenas del sistema de levante, etc. En los cuales cuando se detectaba alguna anomalía se podían tomar acciones inmediatas, para intervenir el equipo antes que se transformaran en fallas de mayores, que generarían mayores tiempos muertos por intervención y mayores costos por H.H. y repuestos.

A demás esto implica que control sintomático tampoco pueda realizar sus mediciones de temperatura y vibraciones, las que deben ser con equipo en funcionamiento, y perdiendo de esta forma un seguimiento de las tendencias de temperaturas y vibraciones, impidiendo que se puedan detectar fallas en rodamientos que trabajan a altas revoluciones (3.000 rpm) los más críticos, lo cual aumenta los costos de reparación de un simple cambio de rodamientos a un cambio del conjunto completo (Rodillo, Cajas, Retenes y Rodamientos), aumentando los tiempos de intervención y los costos de repuestos.

El rodillo crítico más barato de la lijadora cuesta \$3.181.404.

Con la instalación de estos sensores podremos detectar preventivamente la falla de alguno de los rodamientos de rodillos, dándonos tiempos para poder planificar una detención e intervenir el rodamiento que se encuentre con problemas, sin comprometer otros componentes del equipo al generarse una falla catastrófica como se pudo apreciar en una imagen anterior.
