**ACONDICIONAMIENTO TÉRMICO DEL TALLER DE  
CONSTRUCCIÓN DE LA UNIVERSIDAD TÉCNICA FEDERICO  
SANTA MARÍA, SEDE CONCEPCIÓN**

**TRABAJO PARA OPTAR AL TÍTULO PROFESIONAL DE  
INGENIERO CONSTRUCTOR**

**ALEJANDRO ERNESTO RODRÍGUEZ SAN MARTÍN**

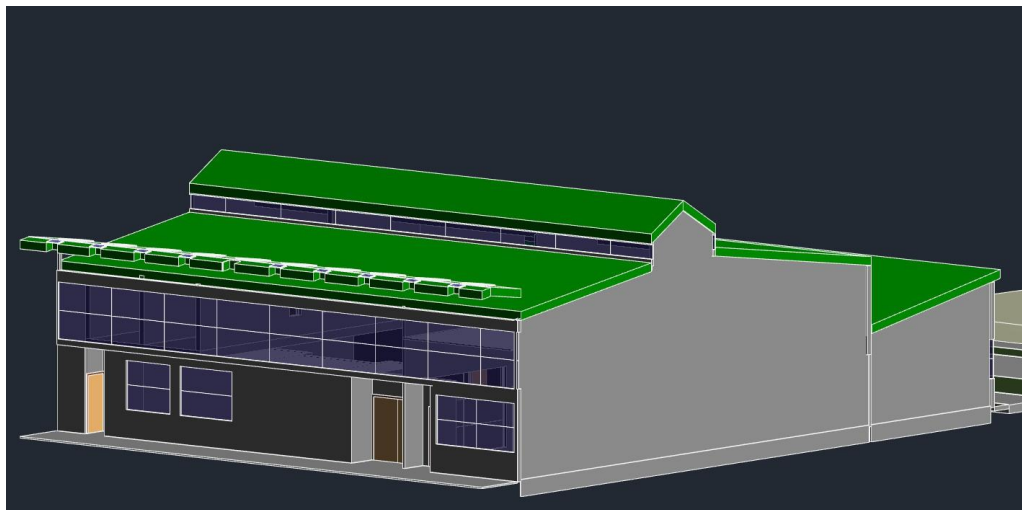
Figura 1-1. Vista axonométrica del Taller de Construcción y su entorno inmediato.

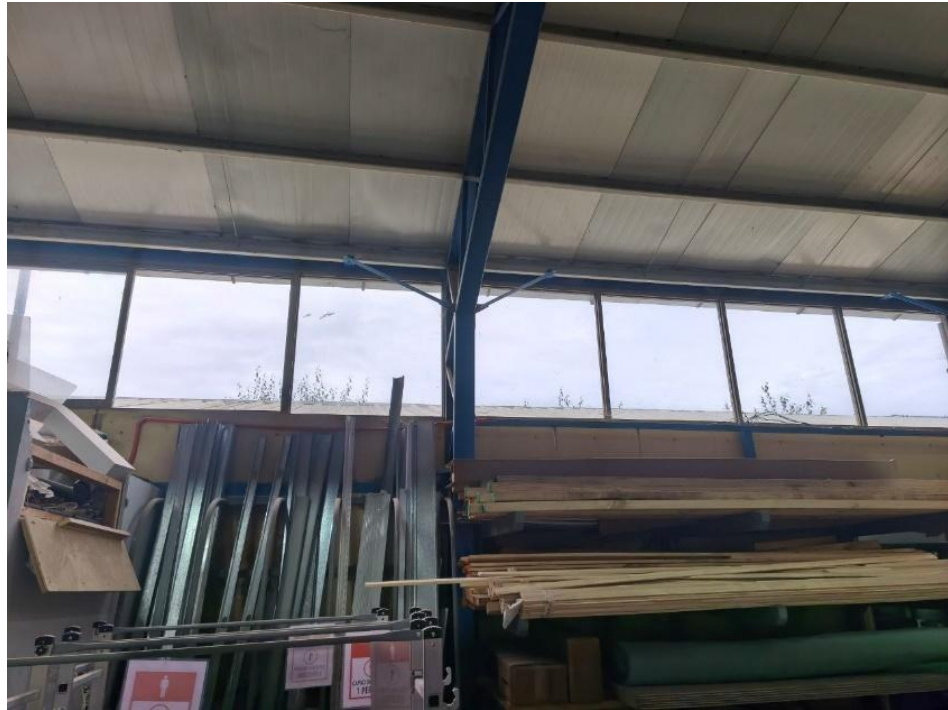
Figura 1-3. Ventanas superiores de vidrio simple con marco de aluminio en el taller. Fuente: registro propio.

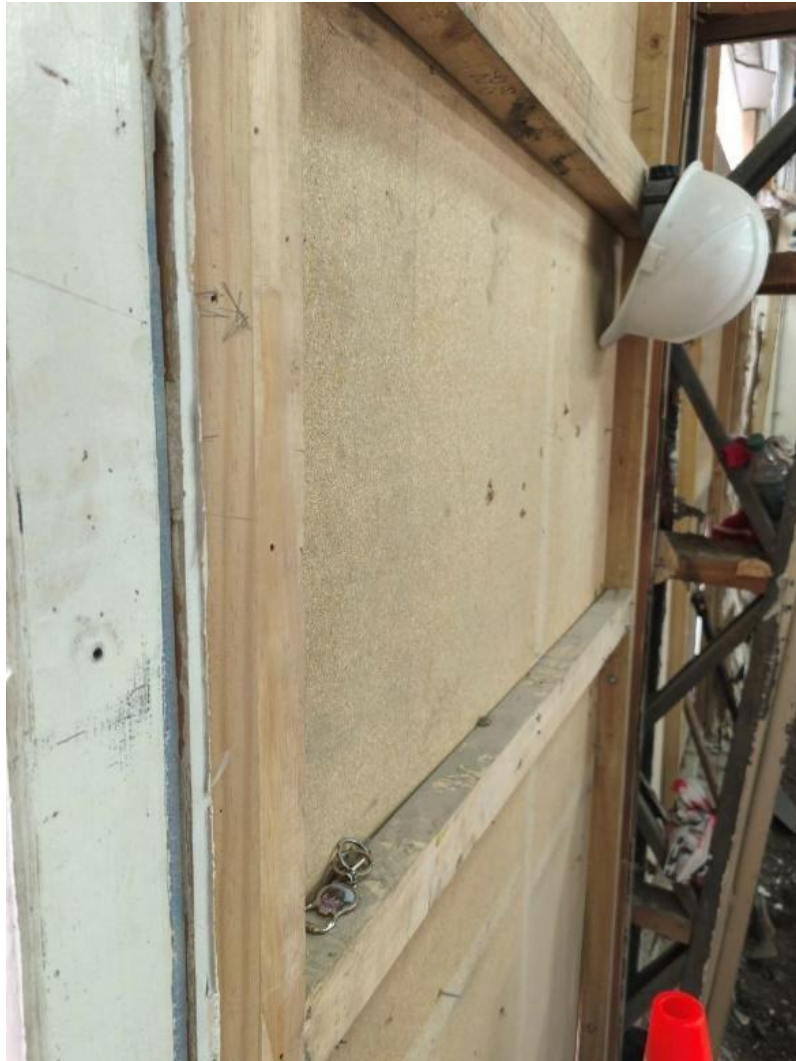
Figura 1-4. Detalle de solución constructiva existente en el muro bajo de la pared cancha. Fuente: registro propio.

La pared cancha presenta una composición mixta. En su parte inferior existe un muro de albañilería de 12 cm y una mejora interior ejecutada parcialmente en aproximadamente 10 m lineales; queda un tramo cercano a 4 m sin la misma continuidad térmica. En una franja intermedia existe un paño de termopanel ya instalado de aproximadamente  $14,00\text{ m} \times 1,26\text{ m}$ , equivalente a  $17,64\text{ m}^2$ . En la parte superior se identifica un cerramiento liviano con placa interior de yeso-cartón, cámara de aire sin aislante y fibrocemento exterior. Finalmente, bajo la cubierta existe una corrida superior de vidrio simple de  $20,00\text{ m} \times 1,60\text{ m}$ , equivalente a  $32,00\text{ m}^2$ .

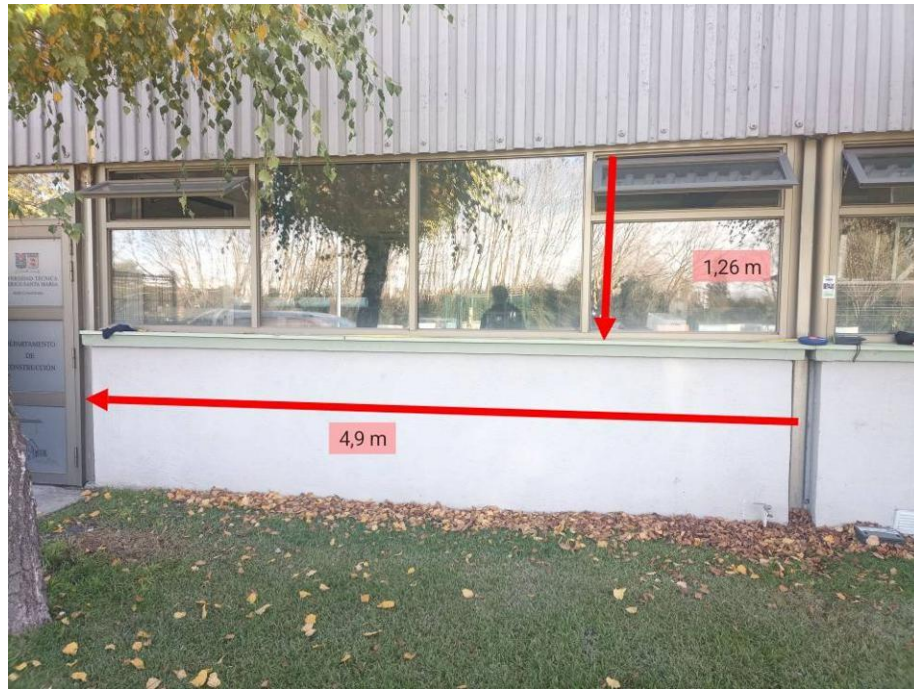
Figura 1-5. Levantamiento dimensional de la pared cancha: tramo inferior y altura de ventana registrada en terreno. Fuente: registro propio.

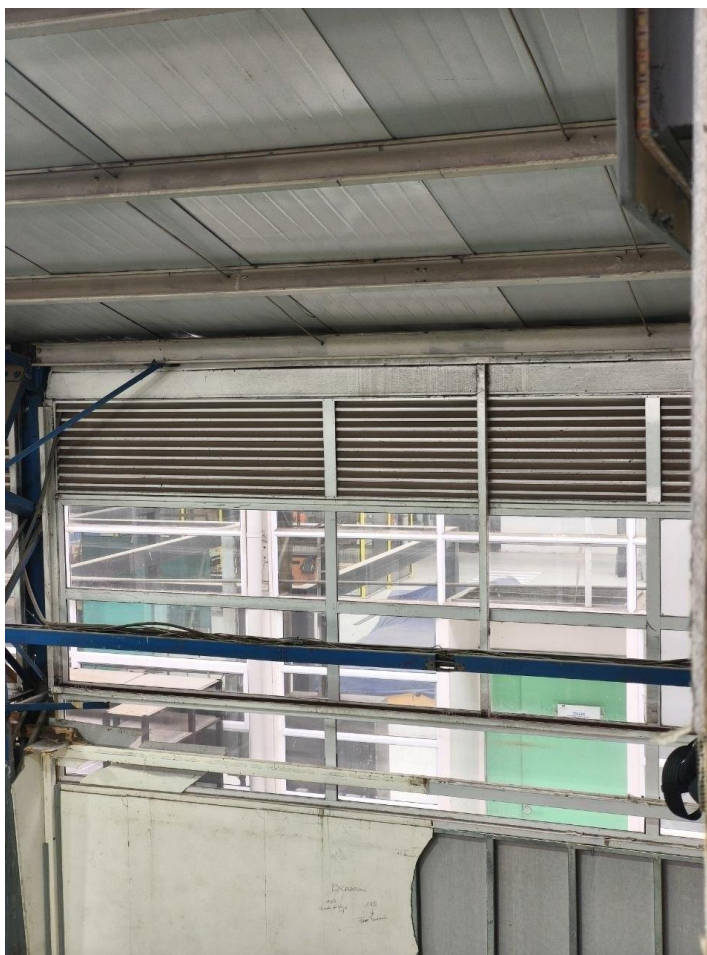
Figura 1-6. Pared pasillo: ventana superior y franja continua de celosías. Fuente: registro propio.

La pared pasillo limita con un área de circulación abierta. El tramo opaco corresponde a un tabique liviano con estructura metálica, placas de cierre y una cavidad sin aislante suficiente. Sobre este elemento se desarrolla una corrida superior de vidrio simple de 20,00 m  $\times$  1,60 m, equivalente a 32,00 m<sup>2</sup>. Por encima o en

continuidad con los vanos se dispone una franja de celosías de aluminio de 20,00 m × 0,68 m, equivalente a 13,60 m<sup>2</sup>, que actualmente permite paso permanente de aire.

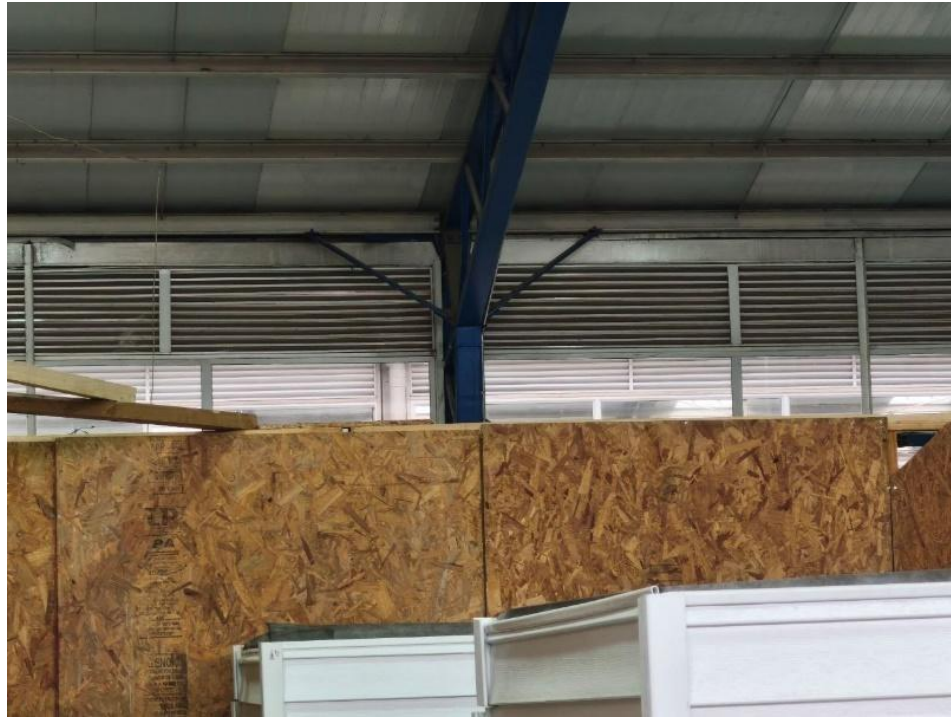
Figura 1-7. Celosías de aluminio abiertas asociadas a infiltración permanente.

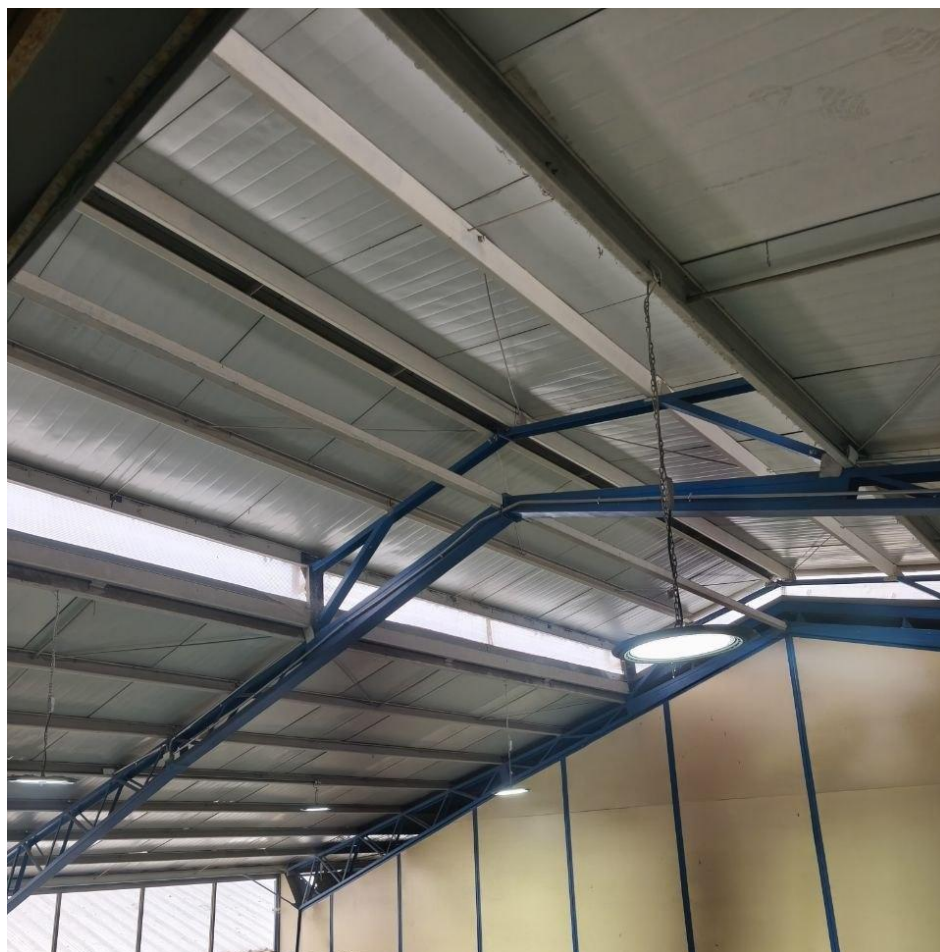
Figura 1-8. Franja translúcida existente en la techumbre del taller. Fuente: registro propio.

existen aproximadamente 12,00 m<sup>2</sup> de franjas translúcidas de policarbonato que interrumpen el comportamiento térmico del panel principal.

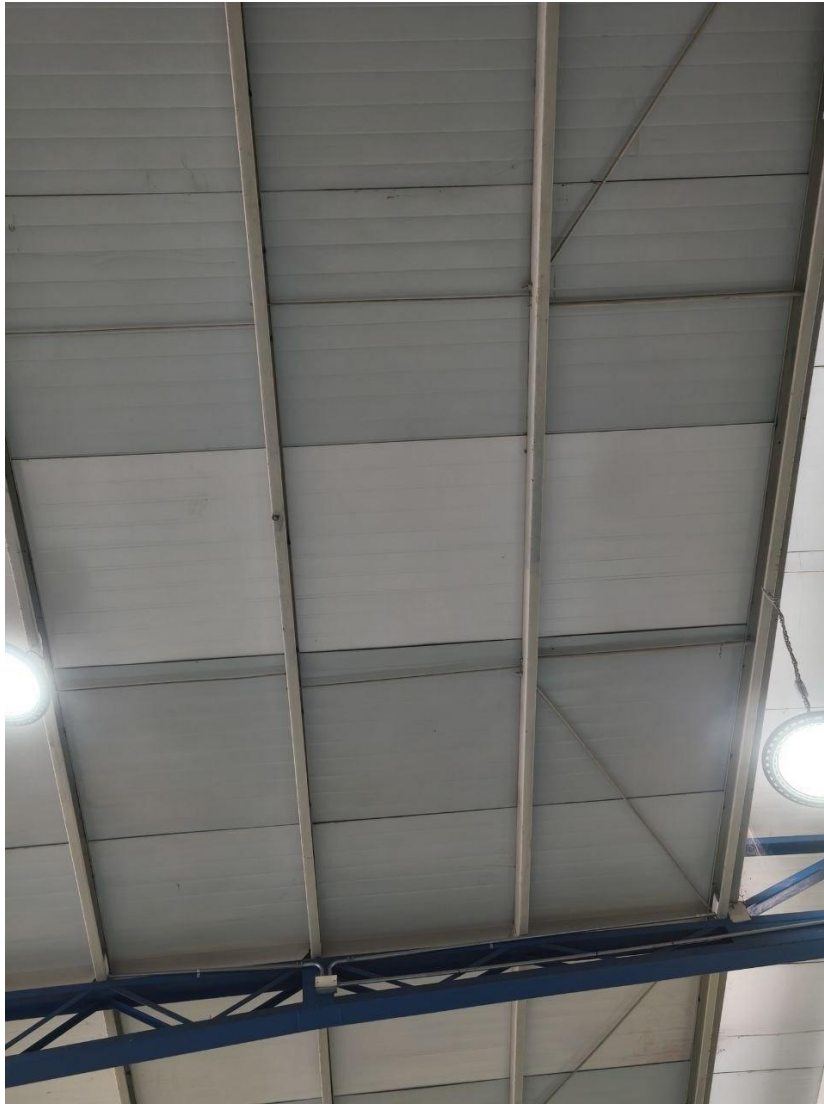
Figura 1-9. Cara interior visible de la techumbre Instapanel y estructura secundaria de apoyo. Fuente: registro propio.

La techumbre principal está conformada por panel sándwich metálico tipo Instapanel de 50 mm. El núcleo exacto no fue verificado mediante apertura destructiva, por lo que se consideran dos escenarios plausibles para el análisis: núcleo tipo EPS/ISOPOL y núcleo de lana mineral o lana de roca. La superficie de cubierta considerada para acondicionamiento corresponde a 495,00 m<sup>2</sup>. Adicionalmente,

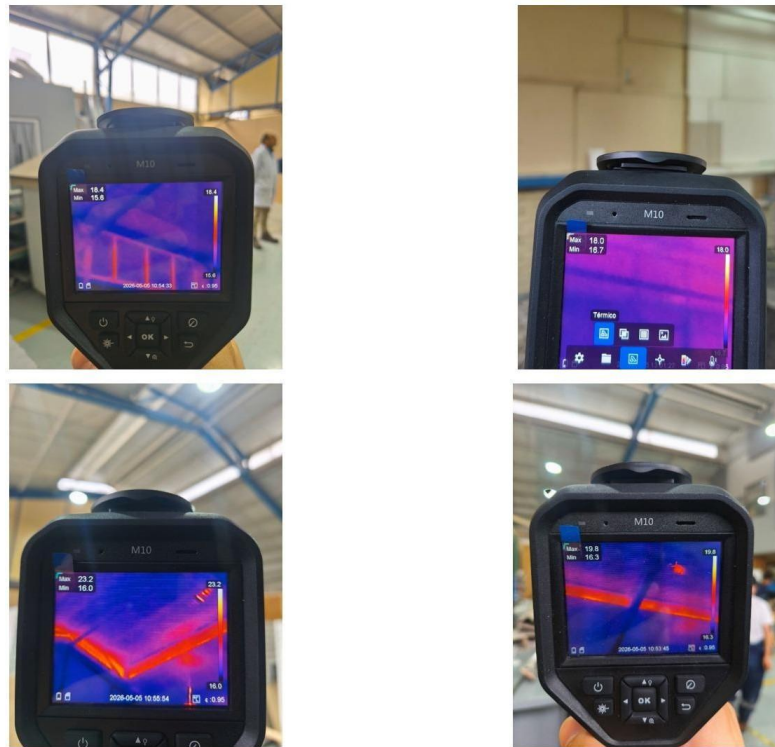
Figura 1-15. Registros termográficos de encuentros y discontinuidades térmicas del taller. Fuente: registro propio.

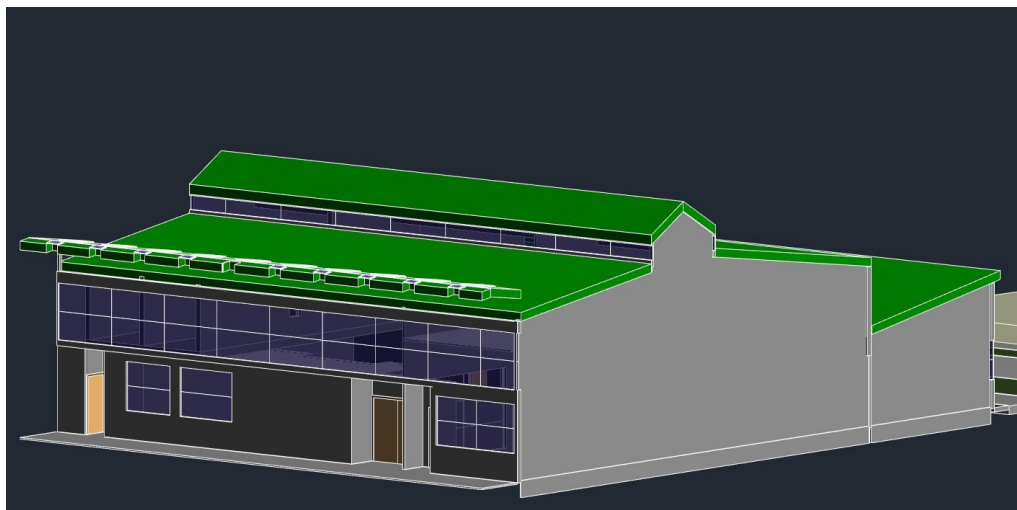
Figura B-1. Modelo BIM del Taller de Construcción y entorno inmediato. Fuente:  
elaboración propia a partir de Autodesk Revit.
