ELEMENTOS DE HORMIGÓN ARMADO CON BARRAS DE REFUERZO DE FIBRA DE VIDRIO  
SOMETIDOS A SOLICITACIÓN SÍSMICA. ESTUDIO EXPERIMENTAL.

Como requisito para optar al título de  
Constructor Civil

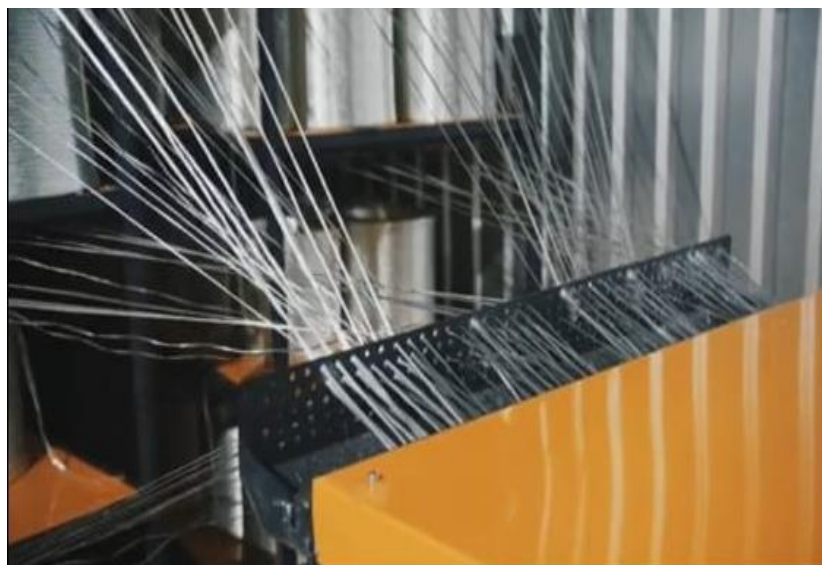
El proceso de fabricación más empleado es la pultrusión (**Figura 2**), un método continuo que garantiza calidad uniforme. En este proceso, los hilos de fibra se introducen en un baño de resina donde quedan impregnados, para luego pasar a un sistema de alineamiento que regula la proporción fibra/resina y define la forma inicial del compuesto. Posteriormente, el material atraviesa un molde calefaccionado, donde la resina se endurece y se obtiene la sección definitiva de la barra. Una vez curada, la barra es cortada en la longitud requerida y sometida a controles de calidad que verifican propiedades mecánicas, acabado superficial y ausencia de defectos internos.

**Figura 2** Método de entrelazado de hebras para la fabricación de barras FRP  
(Fuente: *Composite Tech*, 2023)

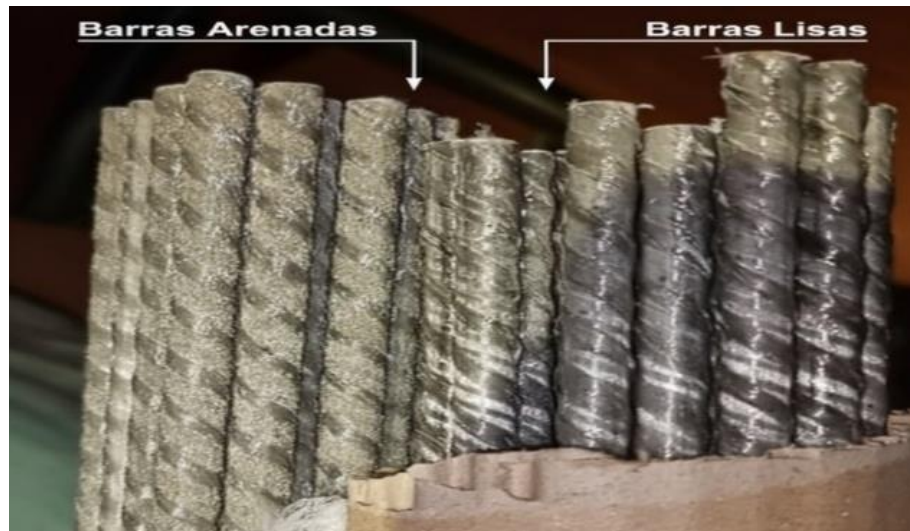
Para mejorar la adherencia con el hormigón se aplican tratamientos superficiales específicos. Entre los más comunes se encuentran el arenado, el recubrimiento helicoidal, la aplicación de hilos enrollados y el grabado superficial (**Figura 3**). Estos métodos incrementan la fricción y la resistencia química entre la barra y el hormigón, favoreciendo una transferencia más eficiente de esfuerzos.

**Figura 3** barras con recubrimiento de arena junto a barras sin recubrimiento

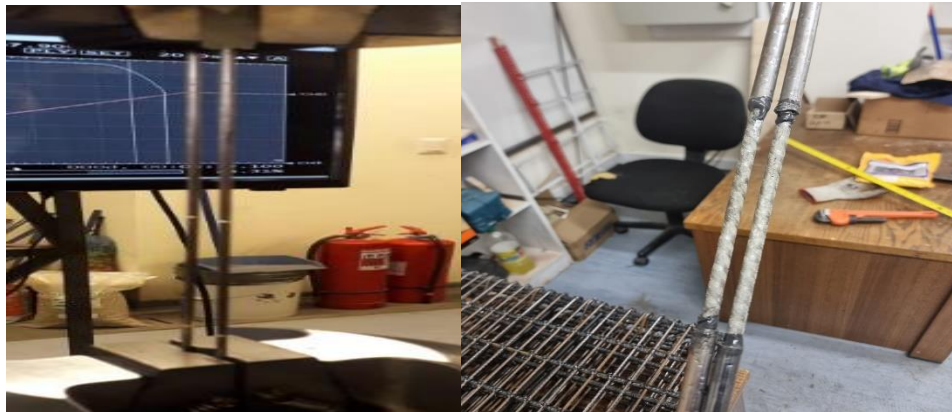
A continuación, se presentan los resultados del ensayo a tracción de dos barras longitudinales como las indicadas en la **Tabla 4**. Para la realización del ensayo de tracción, los extremos de las barras de FRP fueron encapsulados en tubos de acero con rugosidad interior, generada mediante golpes controlados. Posteriormente, se vertió acero líquido en el interior de los tubos y la barra fue introducida de forma inmediata, logrando una unión solidaria que permitió una adecuada transmisión de esfuerzos durante el ensayo (**Figura 11**).

**Figura 11** preparación de barras para el ensayo a tracción

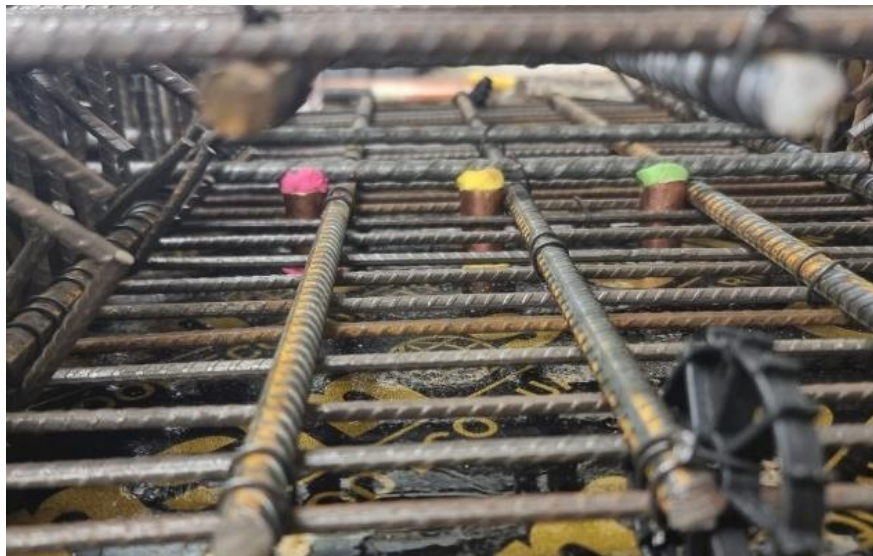
**Figura 16** Tubos de cobre instalados rellenos de masa epóxica

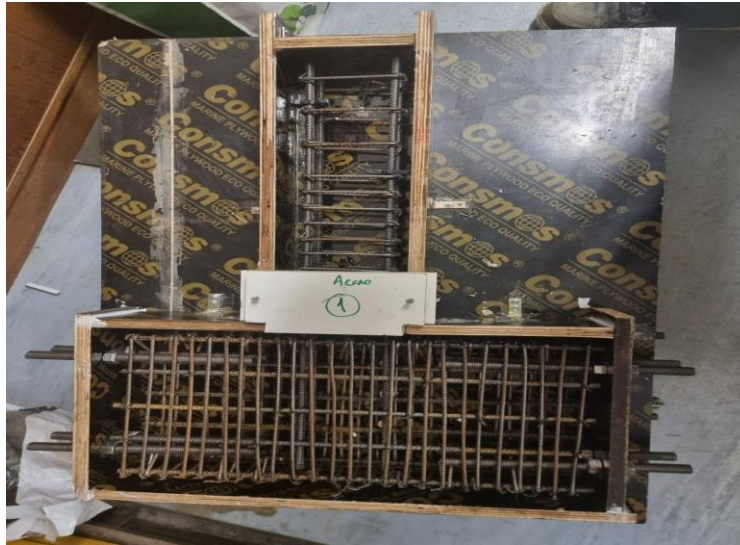
Una vez montada la armadura en el molde se perforaron los agujeros en las paredes para hacer pasar barras roscadas de 5/8" sujetas con tuercas al interior y al exterior de la probeta, sobresaliendo unos 7 cm al exterior (**Figura 17**). Mediante estas barras se sujeta la probeta al bloque de fundación.

**Figura 17** Probeta lista para ser hormigonada

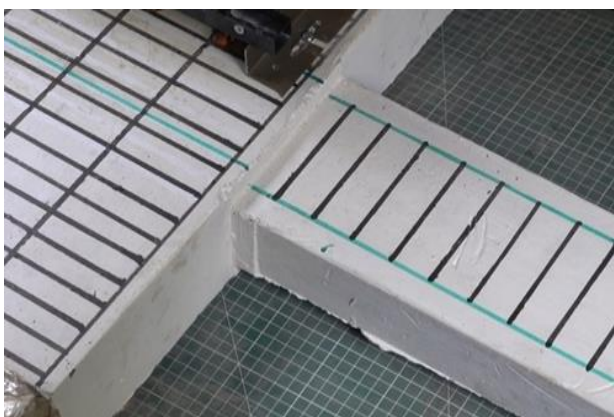
Una vez terminado el tiempo de curado de la probeta, se procedió a su pintado completo y rayado de armadura para tener referencia de su ubicación (**Figura 19**).

**Figura 19** Probeta pintada y con la armadura marcada

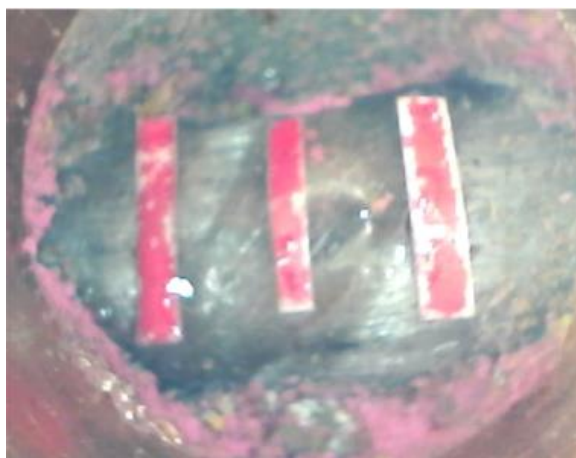
También se realizó una limpieza interna de los tubos de cobre para tener visión de clara de las barras longitudinales durante el ensayo. Esto se hizo con escobilla, descartando el uso de puntas abrasivas de taladro empleadas por Palacios (2025) ya que las barras FRP podrían verse afectadas. Posteriormente se instalaron targets de lectura (**Figura 20**) para posibilitar la medición de los desplazamientos de las barras durante los ensayos mediante un software de análisis de imágenes.

**Figura 20** Barra FRP limpia y con targets instalados

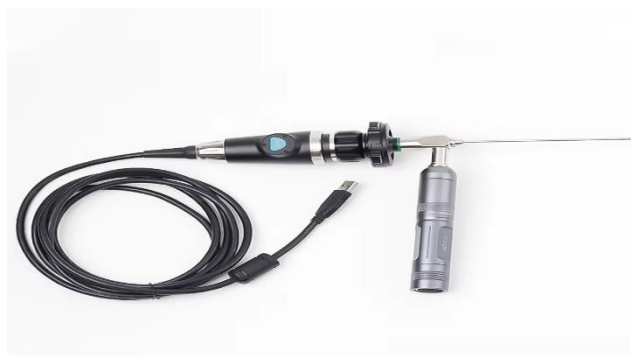
Las cámaras endoscópicas ENT1080p (**Figura 22**) que fueron utilizadas en esta investigación se usan principalmente para procedimientos médicos mínimamente invasivos. Poseen una velocidad de 60 cuadros por segundo, capaces de captar videos en alta definición y cuentan con un tubo de fibra óptica el cual provee iluminación, proveniente de una linterna ubicada en la batería lateral. Estas son compatibles con monitores y cuentan con salida USB que se pueden conectar a cualquier computador. La grabación del video se hizo por medio del Software “OBS Studio”.

**Figura 22** Cámara ENT1080p utilizada

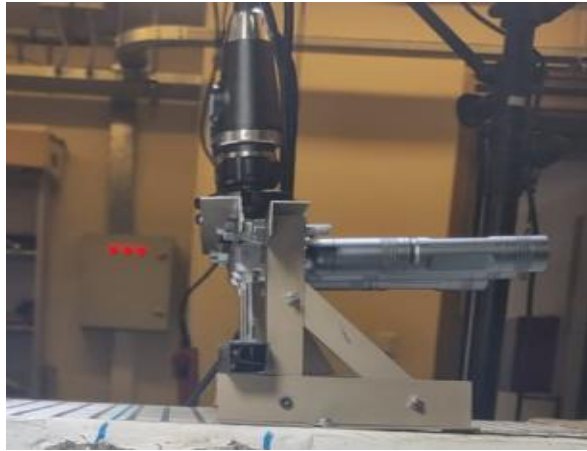
Las cámaras se instalaron en posición mediante un soporte estructural fabricado con perfiles de aluminio (**Figura 23**), el cual fue fijado a la columna mediante anclajes (tarugos).

**Figura 23** Soporte para cámaras de alta velocidad

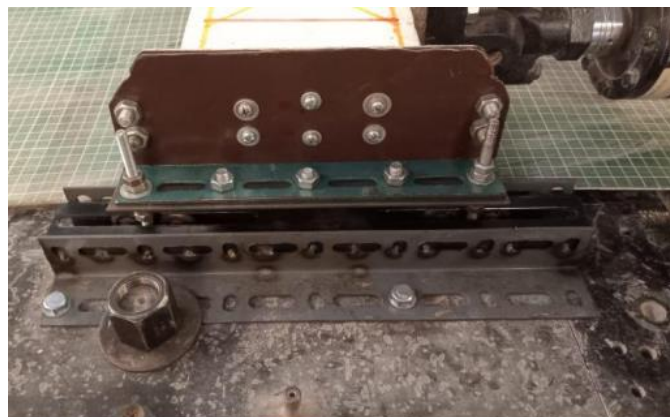
Para evitar eventual torsión de la viga durante el ensayo, se dispuso en el extremo libre un riel de guía como se muestra en la **figura 24**.

**Figura 24** Riel de soporte de viga

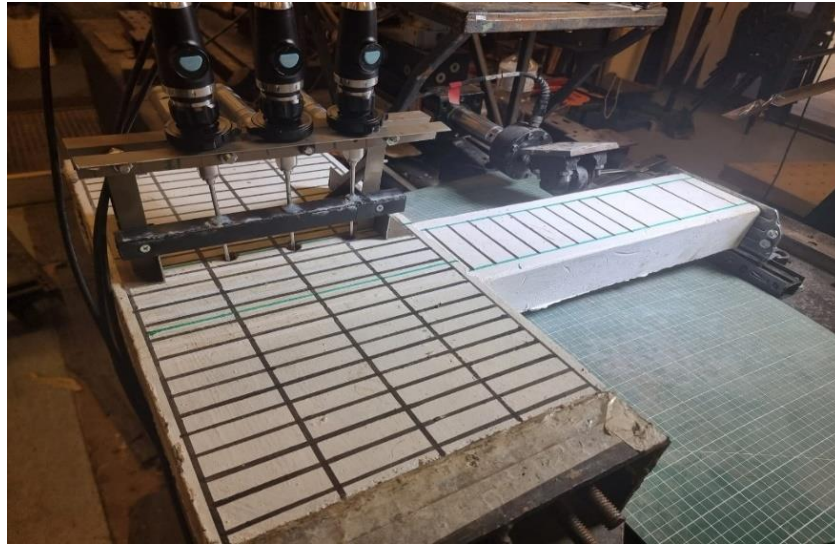
Las probetas fueron colocadas sobre el bloque de fundación de la mesa sísmica del laboratorio, y apernadas a este por las barras roscadas. Posteriormente se instalaron los distintos equipos de medición y de video. Como muestra la **Figura 25**.

**Figura 25** Probeta instalada en mesa sísmica

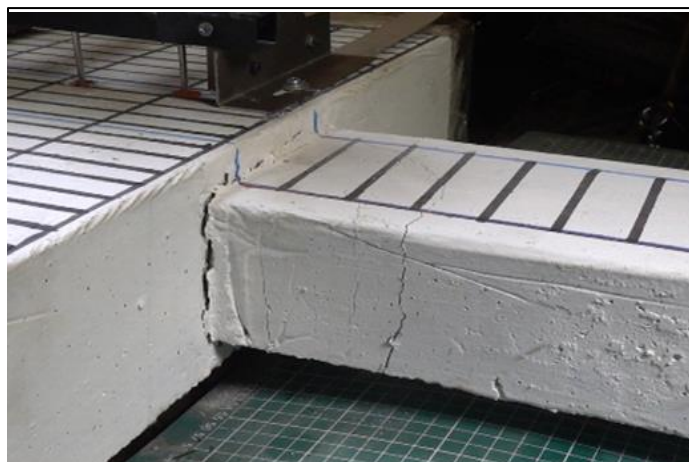
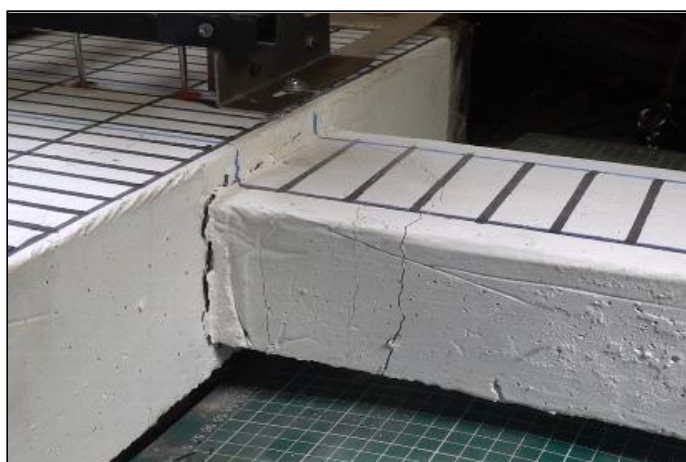
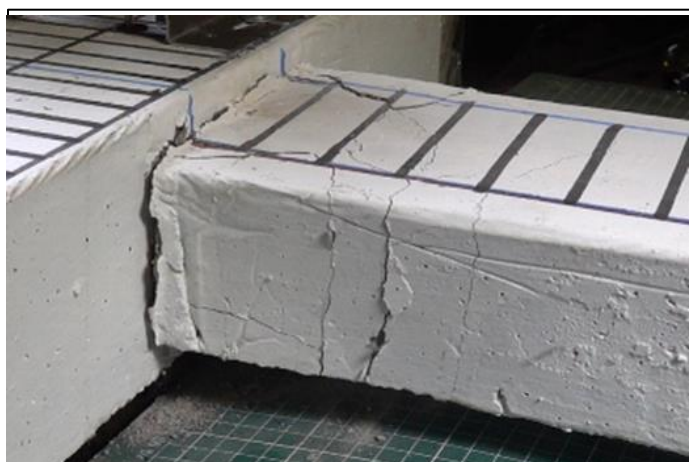
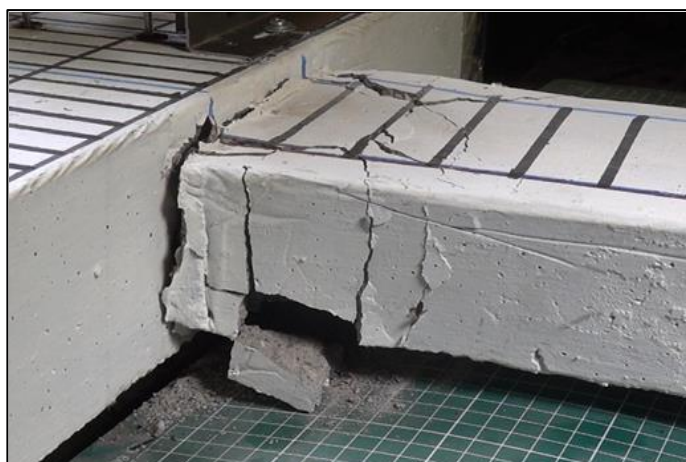
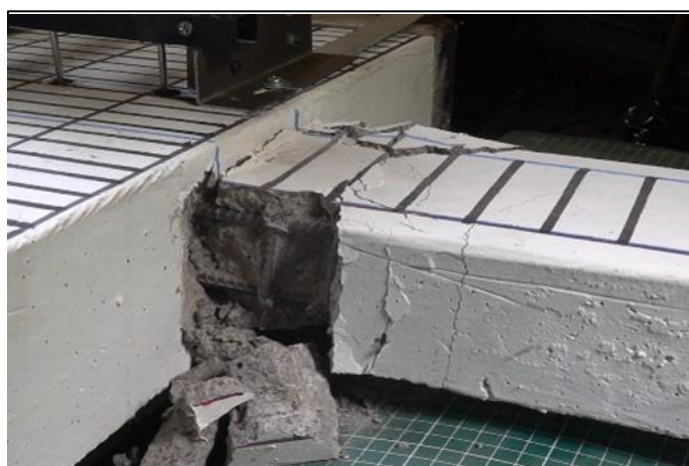
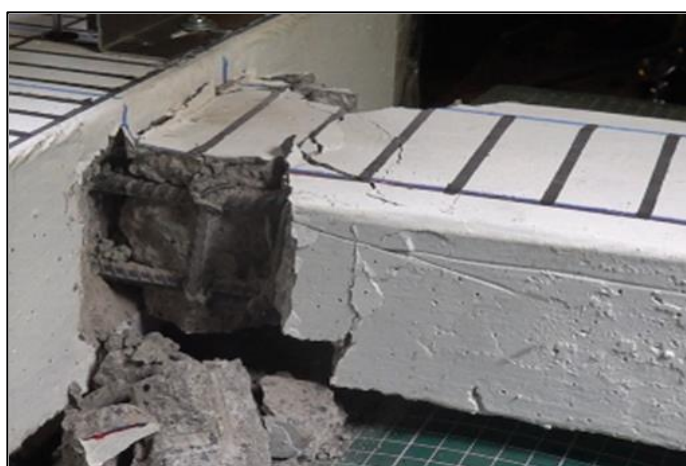
Se presenta el registro fotográfico de la integridad de la probeta desde los 10 [mm] a los 30[mm] de amplitud (**Figura 30 a Figura 35**).

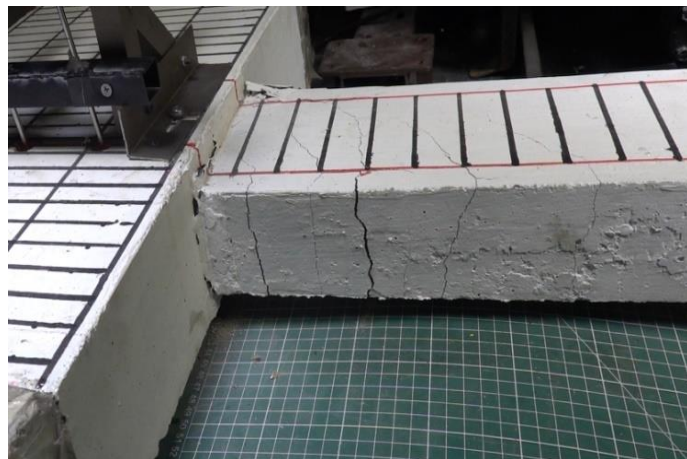
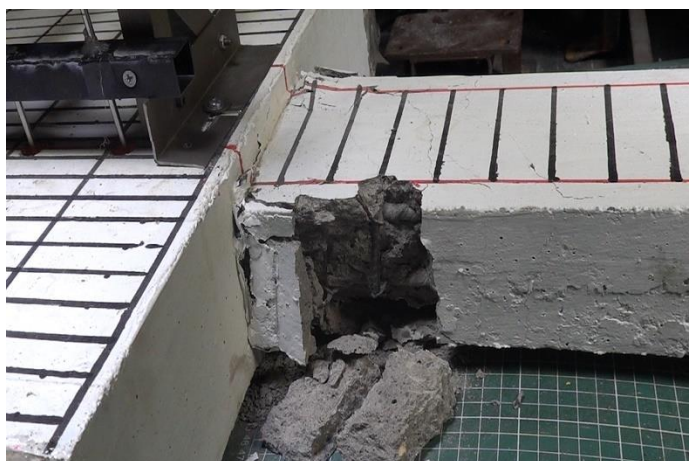
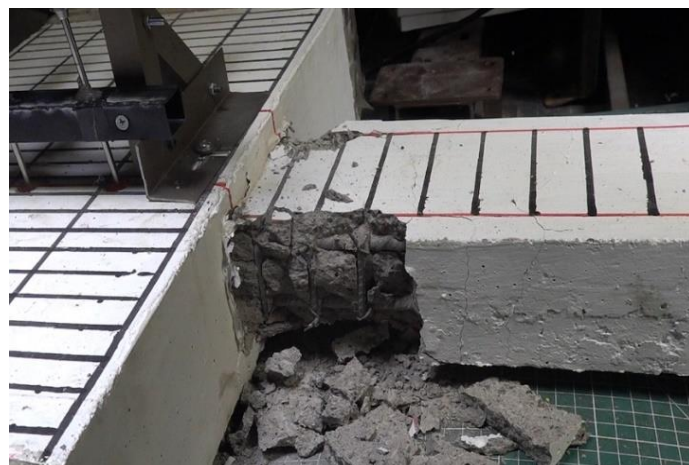
Se presenta el registro fotográfico de la integridad de la probeta desde los 10 [mm] a los 30[mm] de amplitud (**Figura 41 a Figura 44**).
