**ANTEPROYECTO DE DEFENSA FLUVIAL PARA RÍO
TINGUIRIRICA, SECTOR LOS HUERTOS - SAN FERNANDO.**

2024

**TRABAJO PARA OPTAR AL TITULO PROFESIONAL DE
INGENIERO CONSTRUCTOR**

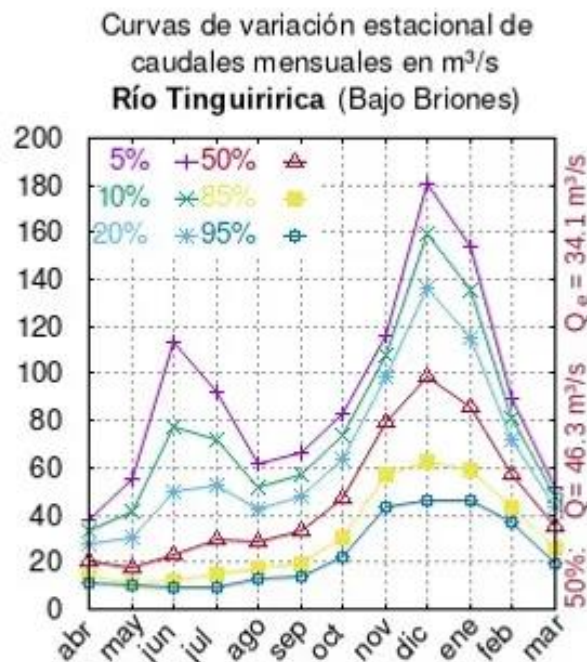
Gráfico 1. Curva de variación de caudales mensual Río Tinguiririca.
Fuente: Estación DGA Bajo lo Briones.

El régimen hidrológico del río Tinguiririca es principalmente nivo-glaciar, con una notable influencia pluvial. Los caudales máximos se registran típicamente en diciembre, mientras que los mínimos se presentan durante el otoño. La estación Fluviométrica Bajo Briones, perteneciente a la Dirección General de Aguas, es el punto de referencia principal para la medición del caudal. En el gráfico N°1 se ilustra la curva de variación de los caudales mensuales del río, proporcionada por dicha dirección.

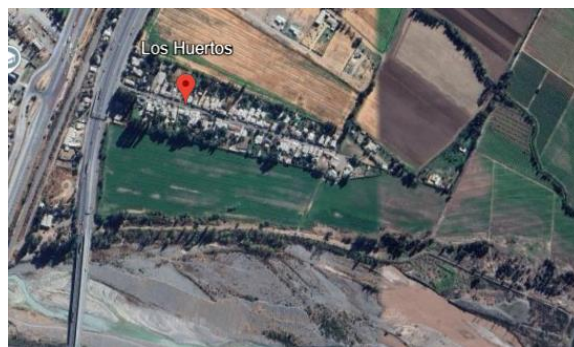
Este sector alberga algunos predios agrícolas utilizados para siembra, fundos de plantación de árboles frutales y viñedos como se ilustra en la figura 2. El río Tinguiririca representa un recurso vital para los agricultores del sector de los Huertos y para toda la región, pero también representa un riesgo, debido a los desbordamientos que han sucedido desde el año 1986 a la fecha, asociados a la llegada de sistemas frontales de alta intensidad en épocas invernales.

Figura 2. Sector Los Huertos.
Fuente: Google Earth.

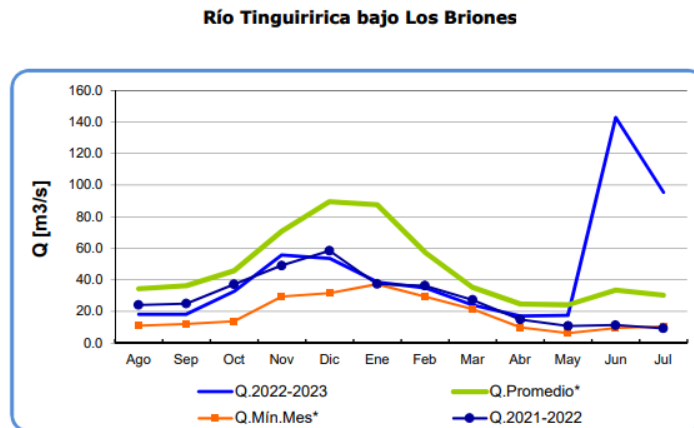
Ago	Sep	Oct	Nov	Dic	Ene	Feb	Mar	Abr	May	Jun	Jul
Q.2022-2023	18.3	18.4	32.7	55.8	53.7	38.7	34.9	24.2	17.1	17.6	142.8	95.5
Q.2021-2022	24.0	24.9	37.1	49.1	58.5	37.4	36.2	27.4	14.9	10.7	11.3	9.3
Q.Promedio*	34.3	36.3	45.7	70.8	89.5	87.6	57.5	35.2	24.6	24.2	33.6	30.3
Q.Min.Mes*	11.0	12.1	13.8	29.3	31.6	37.3	29.5	21.4	10.0	6.3	9.6	10.5

Gráfico 2. Fluviometría 2022-2023, estación Bajo Lo Briones
Fuente: Boletín N°543 información Fluviométrica, pluviométrica DGA.

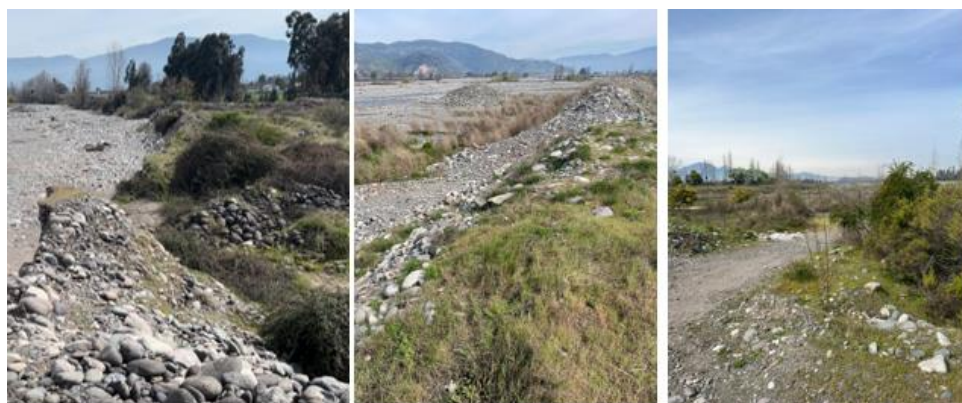
Figura 3. Daños de ribera norte del río Tinguiririca.
Fuente: Elaboración propia.

Además, la mala condición de las defensas fluviales, deterioradas por desbordes anteriores, agrava la situación, afectando principalmente a los vecinos de Los Huertos. Las inundaciones resultantes ponen en riesgo la seguridad y la infraestructura de la comunidad.

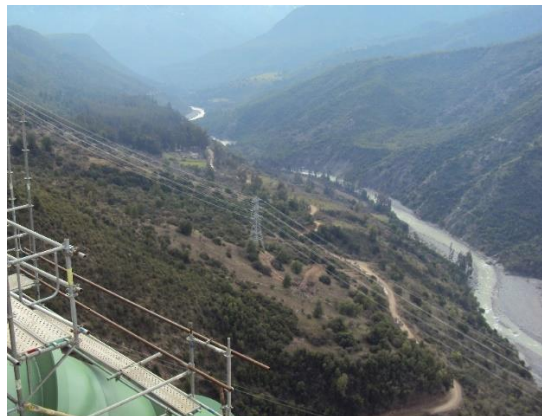
En el tramo superior, que abarca la cordillera de los Andes y la zona precordillerana, el río sigue un curso recto y bien definido. La pronunciada pendiente en esta área oscila entre el 10% en el sector de las Termas del Flaco y el 5% en el sector de La Rufina, generando un flujo rápido y de alta energía. Este flujo erosiona intensamente el terreno mediante procesos fluvio-glaciales, diseccionando el relieve original y creando profundos valles de laderas abruptas. (Hoja Rancagua 1990, Arturo Hauser Y.).

Figura 10. Río Tinguiririca sector hidroeléctrico la Higuera.
Fuente: Tinguiririca Energía.

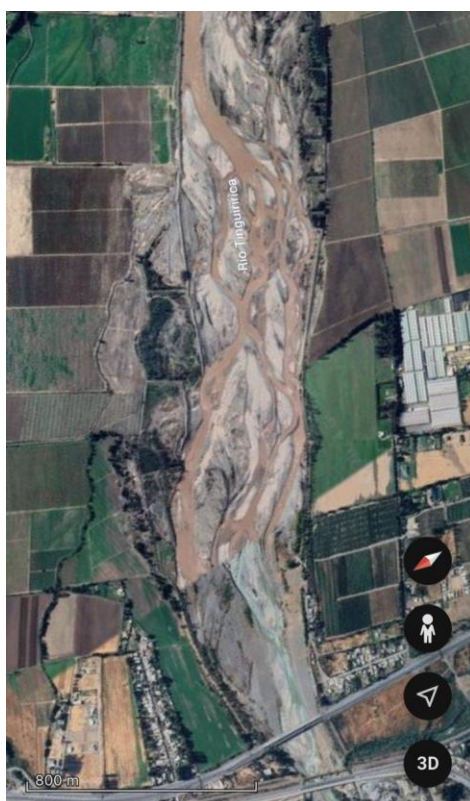
Desde su desembocadura en el valle central, en la localidad de Puente Negro, hasta su confluencia con el río Cachapoal, la pendiente media del río disminuye a 0,43% en una trayectoria aproximada de 81,5 km. Este descenso en la pendiente permite un flujo de menor velocidad, favoreciendo el desarrollo de tramas fluviales trenzadas.

Figura 11. Río Tinguiririca sector puente Ruta 5.

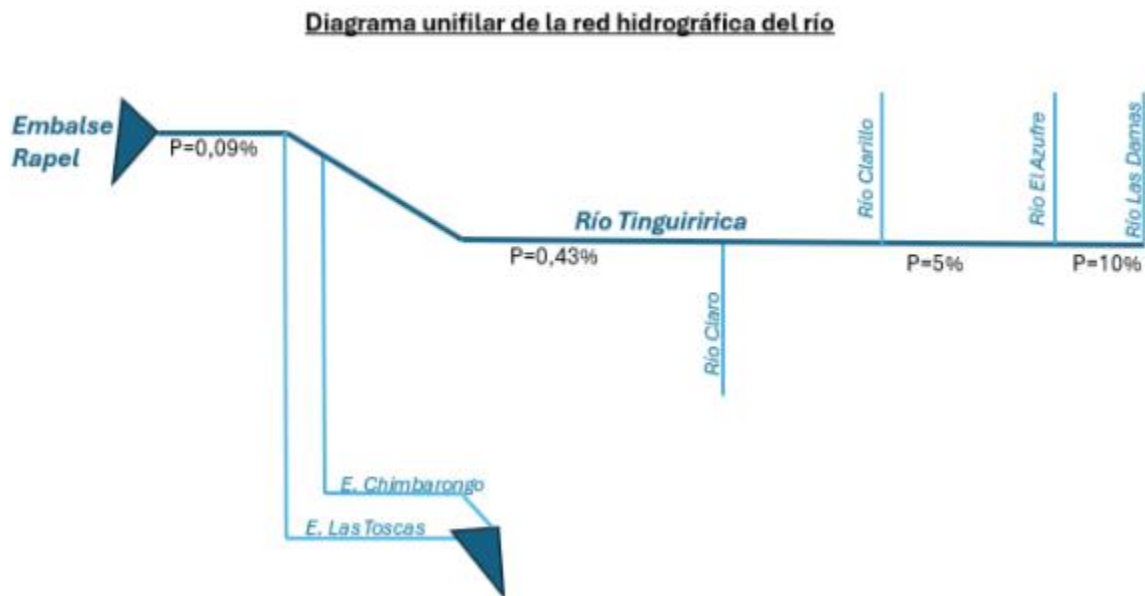
Pendientes Rio Tinguiririca		
Tramo Superior	Zona Cordillerana y Precordillerana	10% a 5%
Tramo central	Valle Central	0,43%
Desembocadura	Codillera de la costa	0,09%

Figura 13. Pendientes subcuenca del Tinguiririca.

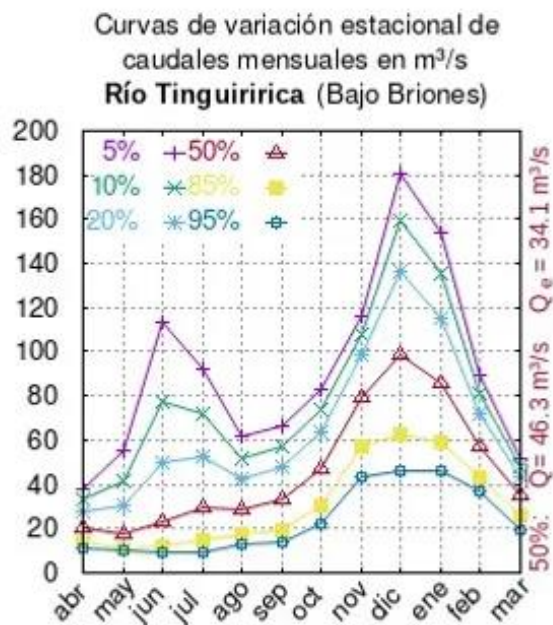
Figura 14. Curva de variación.

En la figura () se presentan los caudales medios mensuales para distintas probabilidades en base a los datos medidos en dos estaciones:

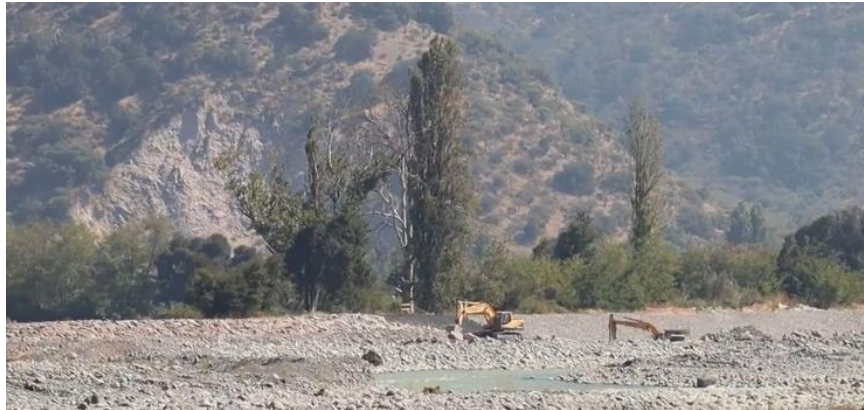
Figura 16. Defensa fluvial sector La Orilla.

taludes reforzados con material fluvial y enrocados para la protección del talud. En esta área, las defensas existentes habían sufrido daños significativos debido a las crecidas invernales, que desplazaron las rocas de protección. La fuerza de la corriente socavó la base del enrocado, generando inestabilidad en la parte superior, la cual eventualmente colapsó, poniendo en riesgo tanto infraestructuras de dominio público como zonas residenciales cercanas.

Actualmente, se llevan a cabo trabajos de reparación y reconstrucción de estas defensas fluviales para restaurar su capacidad de protección. Las intervenciones incluyen la conexión de nuevas obras de enrocado con las estructuras existentes, la construcción de un terraplén con material fluvial, y la colocación de enrocado adicional en el talud para fortalecer la resistencia frente a futuras crecidas. Estas acciones tienen como objetivo asegurar la estabilidad de la defensa fluvial en el sector, preservando la seguridad de las áreas pobladas y minimizando los riesgos de inundación en la ribera sur del río Tinguiririca.

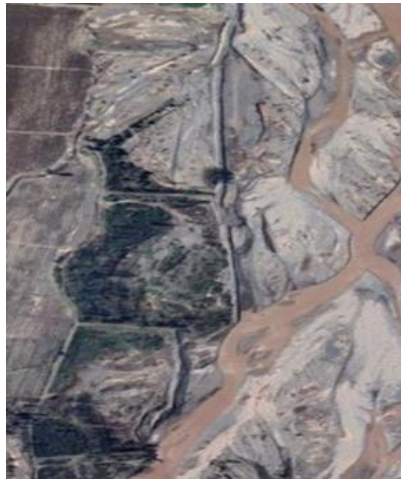
Figura 17. Defensa fluvial Pedehue.

La ribera norte del río Tinguiririca, bajo la jurisdicción de la Ilustre Municipalidad de San Fernando, cuenta con defensas fluviales tipo espigón en el sector de Arboledas de Pedehue. Estas estructuras están diseñadas para controlar la erosión y proteger áreas clave de la ribera.

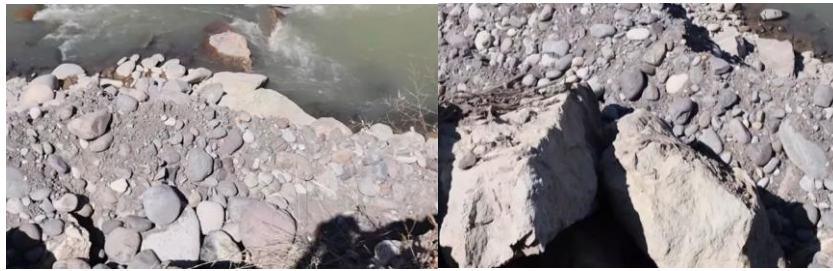
Figura 18. Deterioro Espigón río Tinguiririca sector Pedehue.

La falta de medidas en esta área crítica plantea un riesgo importante: en caso de desbordamiento del río a la altura de Pedehue, el agua podría inundar el centro de San Fernando, afectando tanto a la infraestructura urbana como a la población residente. Frente a este escenario, la solicitud del alcalde busca priorizar y planificar una intervención que incluya el refuerzo de espigones, el fortalecimiento de taludes y la implementación de barreras de protección que resguarden efectivamente a las áreas densamente pobladas.

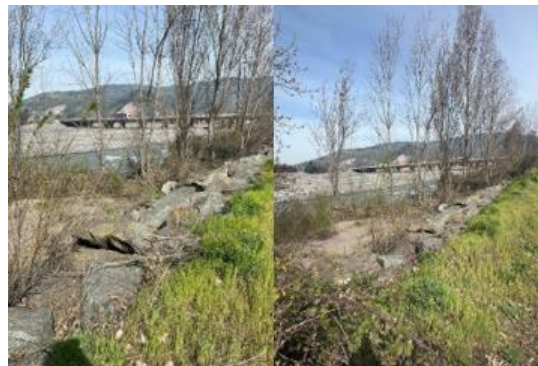
Figura 19. Enrocado río Tinguiririca sector Los Huertos.

En el sector de los Huertos, ubicado junto al puente Tinguiririca en la Ruta 5, se encuentra una defensa fluvial tipo enrocado que se extiende por 690 metros a lo largo de la ribera. Esta estructura tiene como objetivo principal proteger las áreas circundantes de los desbordes del río. Sin embargo, actualmente no se encuentra en óptimas condiciones, debido al desgaste progresivo provocado por la erosión natural del cauce y por los múltiples eventos de desborde ocurridos a lo largo del tiempo. El deterioro de esta defensa fluvial compromete su eficacia, lo que aumenta el riesgo de inundaciones en las zonas.

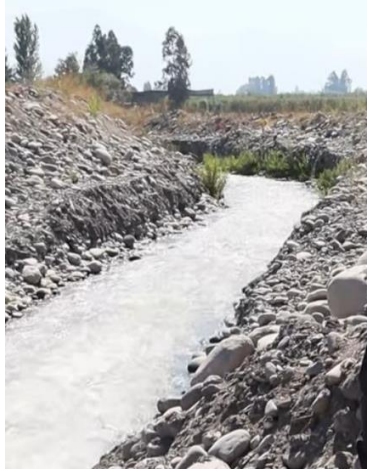
Figura 20. Bocatoma canal La Palma.

caudal, dado que esta distancia impide una contención adecuada frente a la crecida del cauce del río.

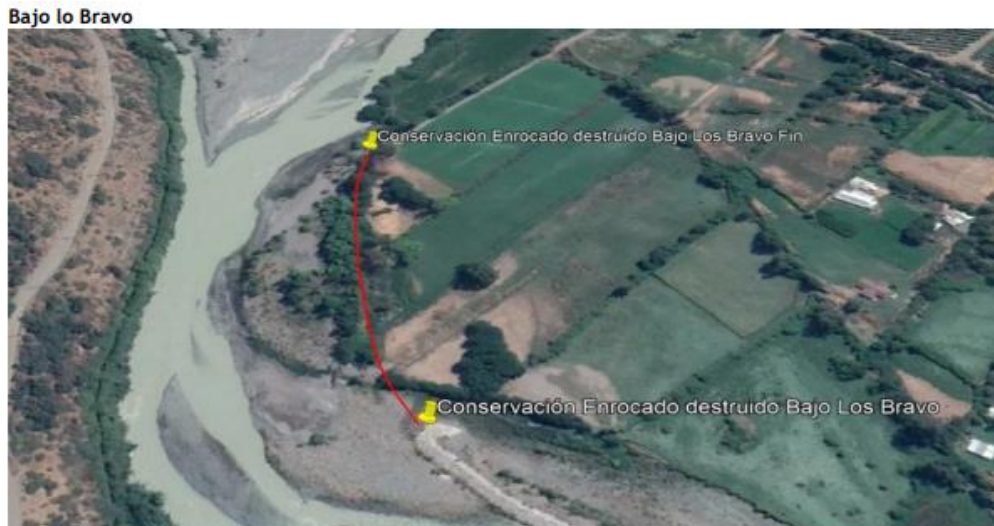
Coordenadas y Georeferenciación del Sector Bajo Los Bravo

- ❖ Reforzamiento en enrocado existente en ribera derecha del río Tinguiririca, San Fernando Bajo los Bravos.

Sector	Coordenadas Este	Coordenadas Norte
Bajo Los Bravo: Inicio de los trabajos	327.740,00	6.161.481,00
Bajo Los Bravo: Fin de los trabajos	327.671,00	6.161.691,00

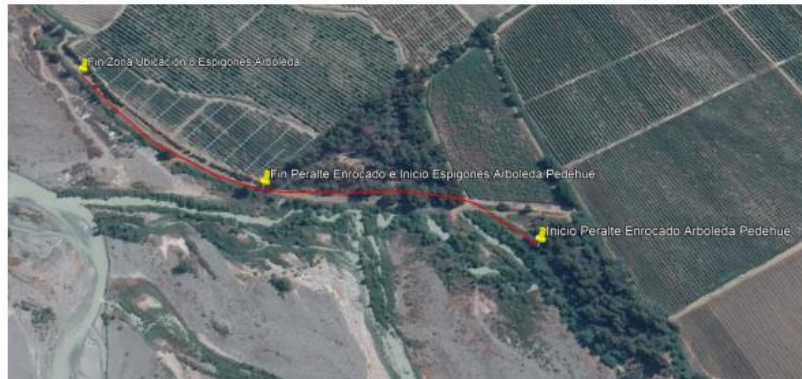
Coordenadas y Georeferenciación del Sector Arboleada de Pedehue

- ❖ Reconstrucción de 8 espigones sumergidos para reforzar enrocado existente en ribera derecha, peralte de tramo de enrocado existente de 1m en 275 m de longitud en rio Tinguiririca San Fernando Arboleada de Pedehue.

Sector	Coordenadas Este	Coordenadas Norte
Arboleada Pedehue: Inicio de Peralte	321.355,00	6.166.072,00
Arboleada Pedehue: Fin de Peralte e Inicio de Batería de Espigones	321.088,00	6.166.084,00
Arboleada Pedehue: Fin de Batería de Espigones	320.862,00	6.166.178,00

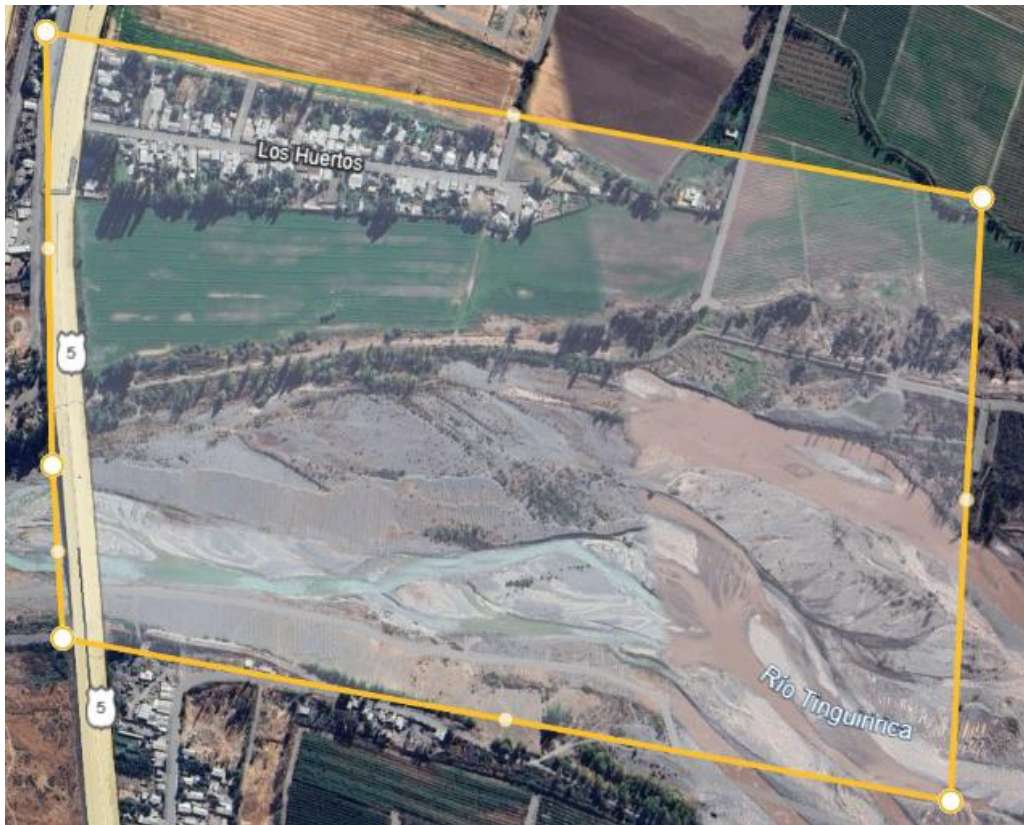
Figura 25. Área de estudio.
Fuente: Elaboración Propia.

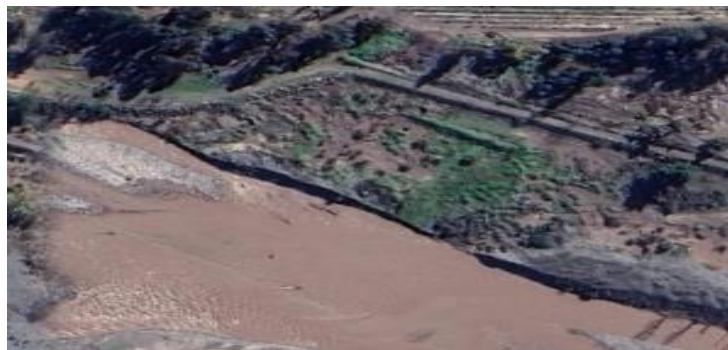
Figura 26. Primera zona crítica.

- ❖ La primera zona crítica se encuentra a 690 metros aguas abajo del puente Tinguiririca, en la Ruta 5, específicamente entre el final de la defensa enrocada y primer espigón que protege el oleoducto.

Este sector ha sido identificado como altamente vulnerable debido a la erosión constante provocada por el cauce del río, que en esta área fluye con gran energía. Durante las crecidas, que son más frecuentes e intensas en los meses de invierno debido a precipitaciones intensas.

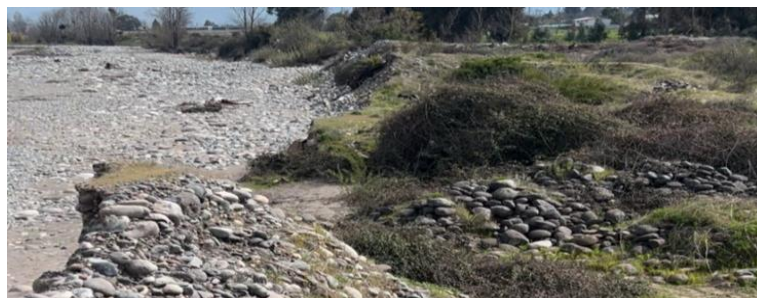
Figura 27. Erosión de ribera norte.

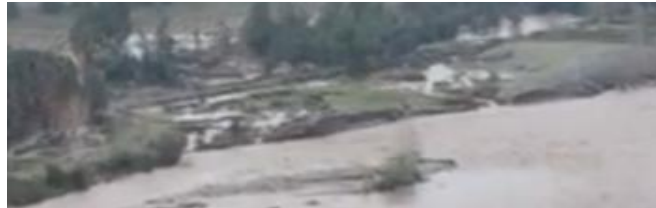
En junio de 2023, tras un evento climatológico severo que afectó a la región, la municipalidad realizó intervenciones de emergencia para mitigar el impacto. Se construyeron más de 200 metros de un muro provisional con el fin de contener el caudal. Sin embargo, estas medidas no fueron suficientes para detener el ingreso del agua hacia el sector de Los Huertos. A pesar de los esfuerzos, la magnitud del caudal superó la capacidad de la estructura temporal, lo que resultó en inundaciones en áreas colindantes, tal como se ilustra en las siguientes imágenes:

Figura 28. Desborde del Río Tinguiririca 2023.

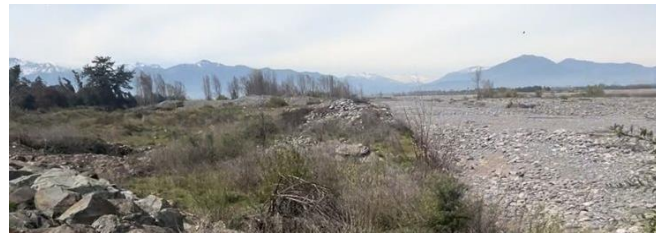
Figura 29. Ribera norte.

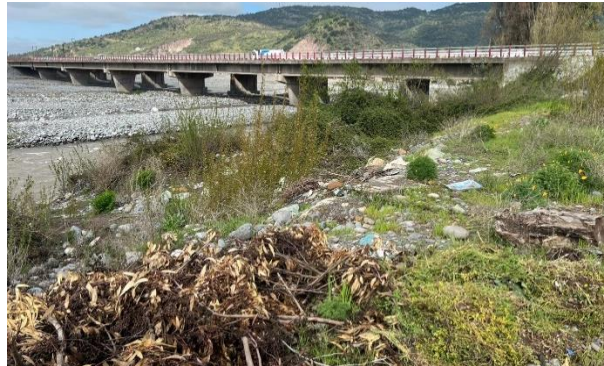
Figura 30. Segunda zona critica.

- ❖ La segunda zona crítica se localiza a un costado del puente Tinguiririca en la Ruta 5, donde la estructura de enrocado presenta una interferencia que compromete su efectividad. En esta área, la protección fluvial es insuficiente para contener el caudal del río, lo que permite que el agua se filtre e ingrese a los terreno adyacente a la ribera.

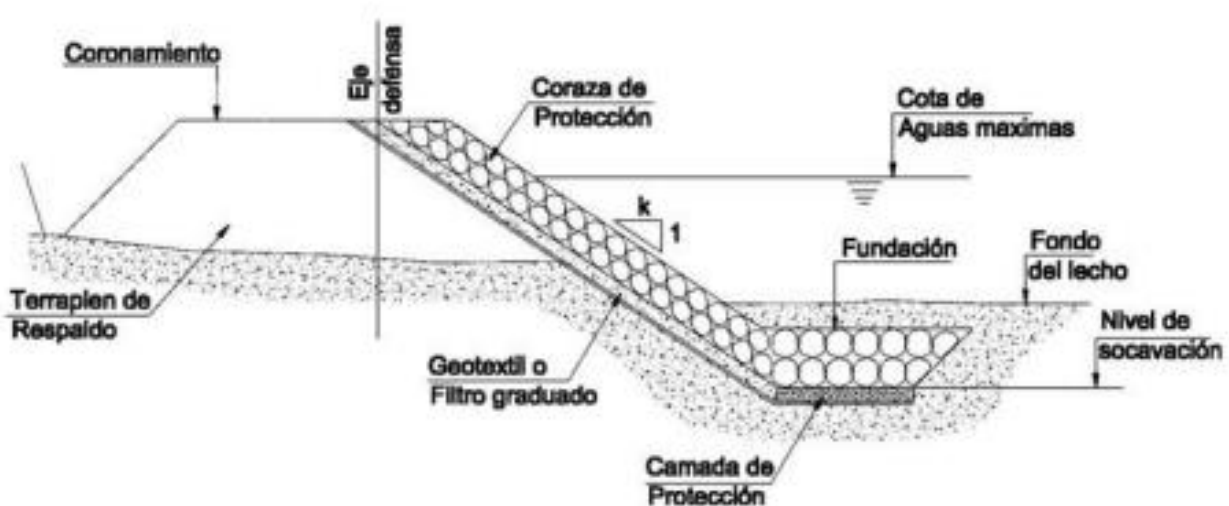
DEFENSA LONGITUDINAL DE UN ENROCADO.

Figura 32. Esquema de enrocado
Fuente: Manual de Carreteras Vol.3.

Entre los tipos de obra de defensas fluviales se encuentran las defensas longitudinales que son utilizadas tanto para prevenir inundaciones de terrenos aledaños al cauce, como para evitar la erosión y dar estabilidad a las riberas sometidas al ataque de la corriente. Estas obras tienen la ventaja de fijar la orilla protegida en forma definitiva, además se diseñan de manera de no reducir el área hidráulica original o área del cauce primario. Sin embargo, en el caso de cauces con riberas o cauce primario poco definido, el trazado de las defensas longitudinales debe ser avalado por un estudio hidráulico y mecánico fluvial, de manera que la reducción del área de escurrimiento no provoque descensos excesivos en el nivel del lecho producto del aumento de velocidades del flujo.

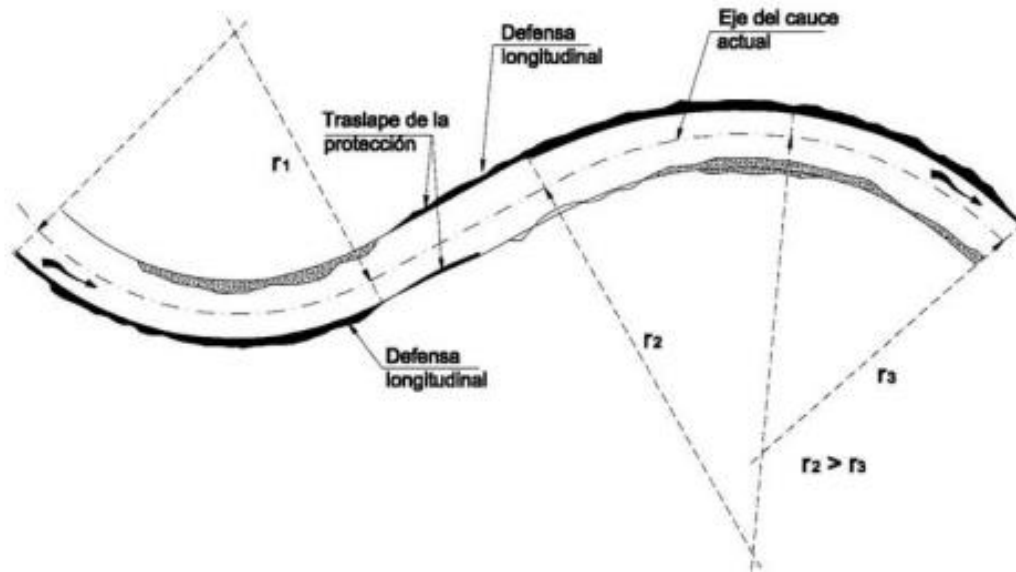
DEFENSAS LONGITUDINALES CORRIDAS EN CURVA Y CONTRA CURVA

Figura 33. Esquema de enrocado en curva

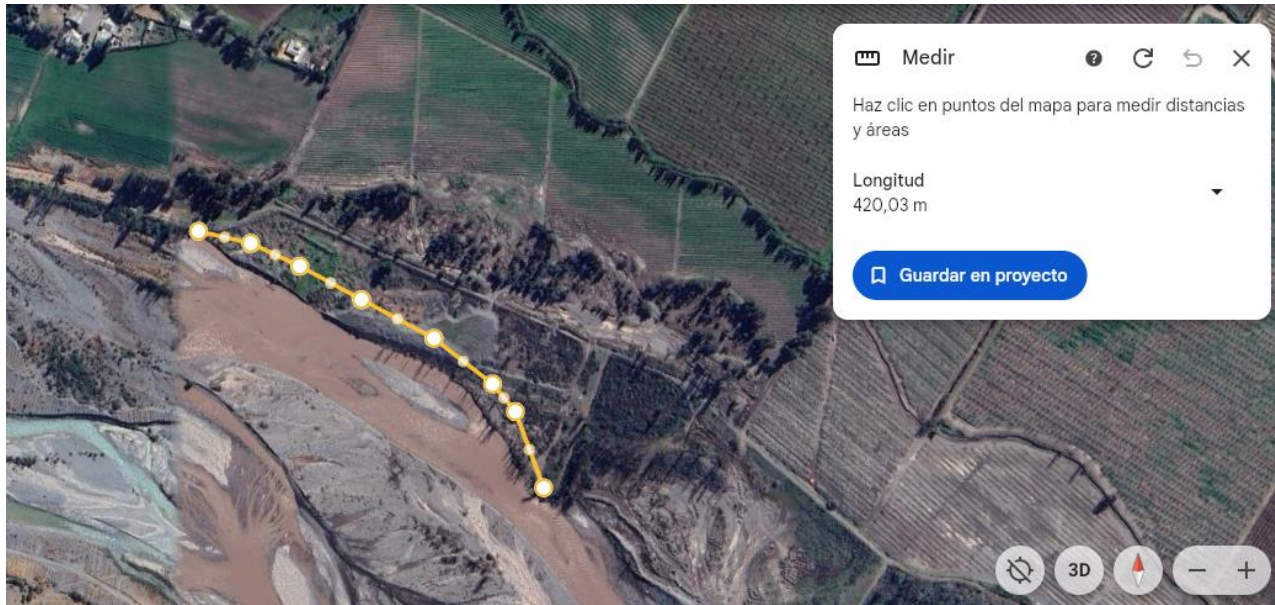
Figura 37. Área de obra de la defensa fluvial.
Fuente: Google Earth.

3.1.1. ÁREA DE OBRA Y TRAZADO REFERENCIAL DE RIBERA.
