**UNIVERSIDAD TÉCNICA FEDERICO SANTA MARÍA**  
**DEPARTAMENTO DE INGENIERÍA METALÚRGICA Y DE MATERIALES**

**INFLUENCIA DEL APORTE CALÓRICO SOBRE LA  
MICROESTRUCTURA Y LA RESISTENCIA AL DESGASTE ABRASIVO  
DE RECUBRIMIENTOS DUROS Ni-WC**

**Proyecto de trabajo de titulación presentado en conformidad a los  
requisitos y reglamentos requeridos para obtener el título de  
Ingeniero Civil Metalúrgico**

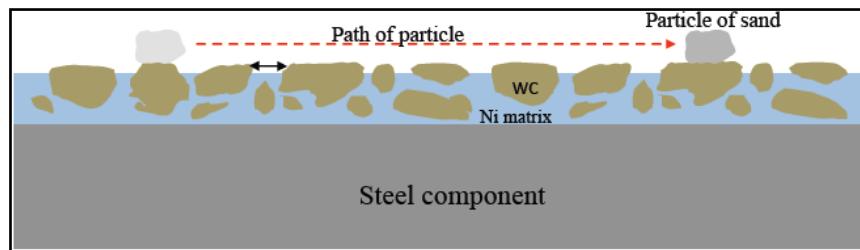
La Figura 1.1 expone esquemáticamente como los carburos de tungsteno W<sub>2</sub>C y WC combaten a las partículas abrasivas al estar desplegados en la superficie expuesta del recubrimiento.

Figura 1.1: Mecanismo de protección de los recubrimientos duros Ni-WC [1].

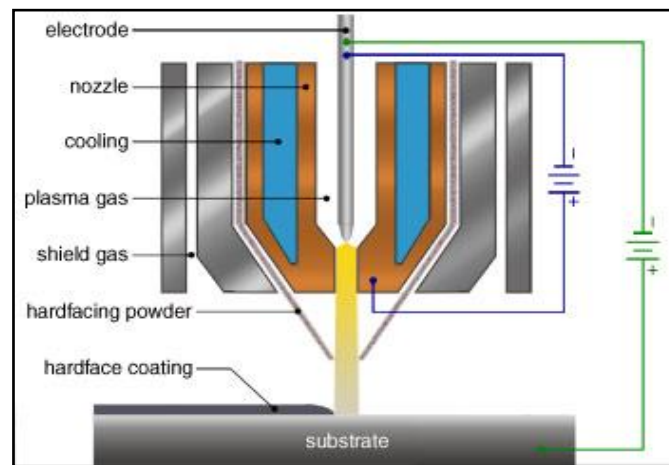
puro o una mezcla de helio con hidrógeno) que se calienta por medio de un arco eléctrico hasta una temperatura suficiente para que el choque entre átomos provoque la ionización del gas (plasma gas), y otro secundario (argón o hidrógeno) que protege al baño fundido de agentes externos (shielding gas) (ver la Figura 1.2). Entre las principales ventajas destacan la producción de recubrimientos con uniones metalúrgicas extremadamente fuertes al material substrato y relativamente libres de defectos, la obtención de bajos niveles de dilución (menores al 10%), y el uso del material de aporte en forma de polvos, los cuales son inyectados en la zona inferior del arco de plasma para evitar la presencia de las altas temperaturas [1,3].

Figura 1.2: Esquema del proceso PTAW [4].

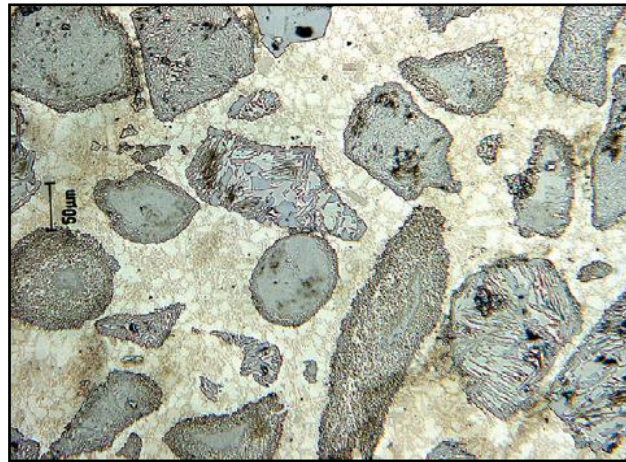
Figura 1.3: Microestructura de recubrimiento duro de matriz NiBSi reforzada con carburos de tungsteno fundido de morfología angular afectados por disolución [10].

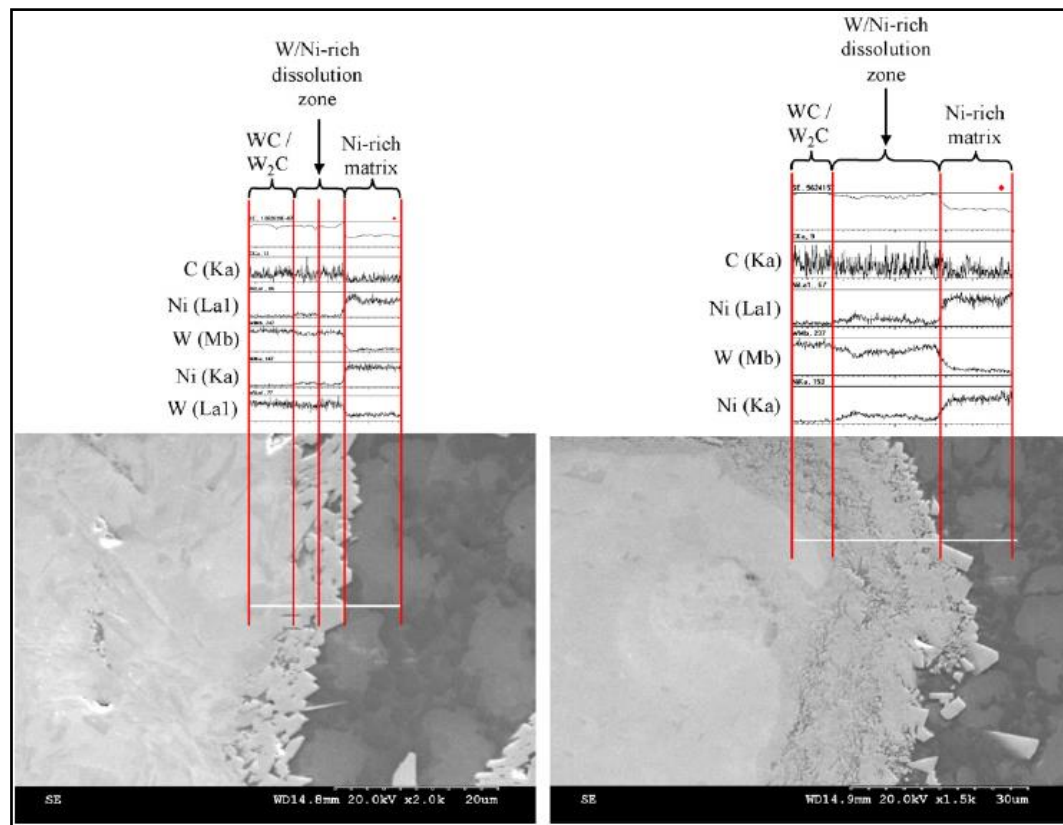
Figura 1.4: Análisis EDS lineal de interfases carburo/matriz pertenecientes a dos carburos de tungsteno afectados en distinta magnitud por disolución [10].

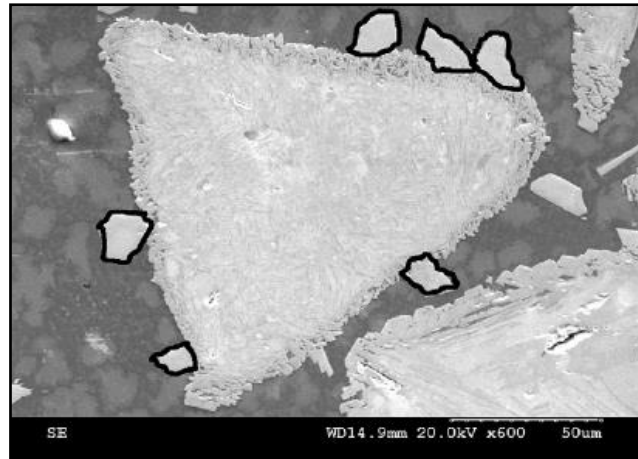
Figura 1.5: Carburos complejos fase  $\eta$  precipitados (bordes negros) en la periferia de un carburo de tungsteno afectado por disolución [10].

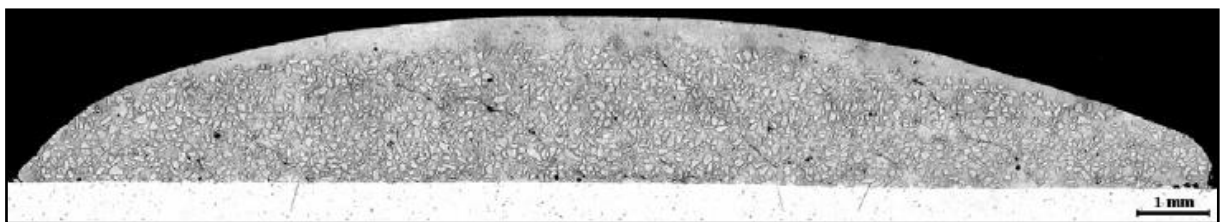
La decantación de los carburos de tungsteno hacia la zona inferior del cordón de soldadura se produce debido a la alta densidad de estas partículas de refuerzo, entre 17,2 y 15,7 g/cm<sup>3</sup>, y a los largos tiempos de solidificación de los recubrimientos, produciendo zonas desnudas libres de carburos de baja resistencia al desgaste abrasivo en la superficie expuesta, lugar donde se produce el contacto del material con partículas abrasivas. El carburo de tungsteno es aproximadamente dos veces más denso que la matriz base níquel, lo cual produce la decantación de los carburos de tungsteno hacia el fondo del depósito. Largos tiempos de solidificación, asociados a altos aportes calóricos, resultan en que la zona fundida se mantiene líquida por mayores períodos de tiempo, lo cual da mayor tiempo a los carburos de tungsteno para decantar [1,10]. En la Figura 1.6 se contempla la sección transversal de un cordón de recubrimiento duro Ni-WC depositado mediante PTAW, en donde se distingue una capa libre de carburos de tungsteno en la zona superior, la cual fue observada por Mendez *et al.* [1].

Figura 1.6: Sección transversal de recubrimiento duro Ni-WC [1].

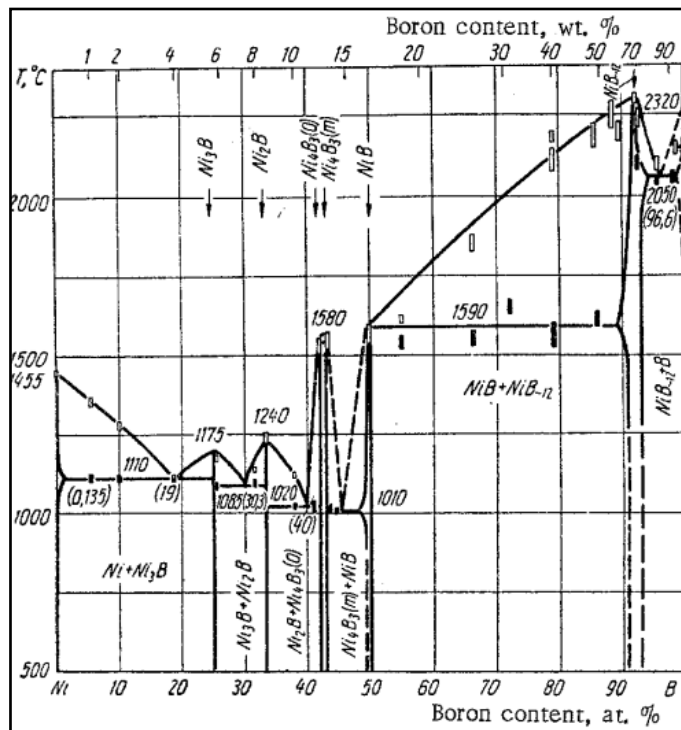
La microdureza de la matriz base níquel NiBSi o NiBSiCr depende de la concentración de los elementos aleantes y la presencia de diferentes precipitados. Básicamente la matriz de este tipo de recubrimientos está compuesta por dendritas proeutécticas de níquel, que poseen alrededor de 350 HV de dureza, y por regiones interdendríticas Ni-Ni<sub>3</sub>B, que poseen rangos de dureza comprendidos entre 500 y 800 HV [1,2,6,7,8,11]. El boro es adicionado entre un 1 a 3,5% en peso con el objetivo de reducir la temperatura de fusión de la matriz, lo cual genera un rango de temperaturas de solidificación que disminuye el aporte calórico necesario para la fusión de la matriz y que afecta a los carburos de tungsteno. Además, el boro y el níquel forman compuestos intermetálicos duros tipo Ni<sub>3</sub>B y Ni<sub>2</sub>B, los cuales incrementan la dureza de la matriz (ver la Figura 2.1) [1,8].

Figura 2.1: Diagrama de fases del sistema Ni-B [12].

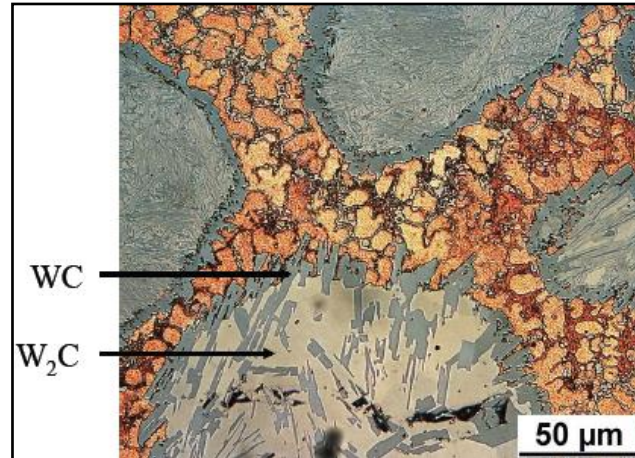
Figura 2.2: Recubrimiento de matriz NiBSi reforzada con carburos de tungsteno fundido  $W_2C/WC$  de morfología angular [1].

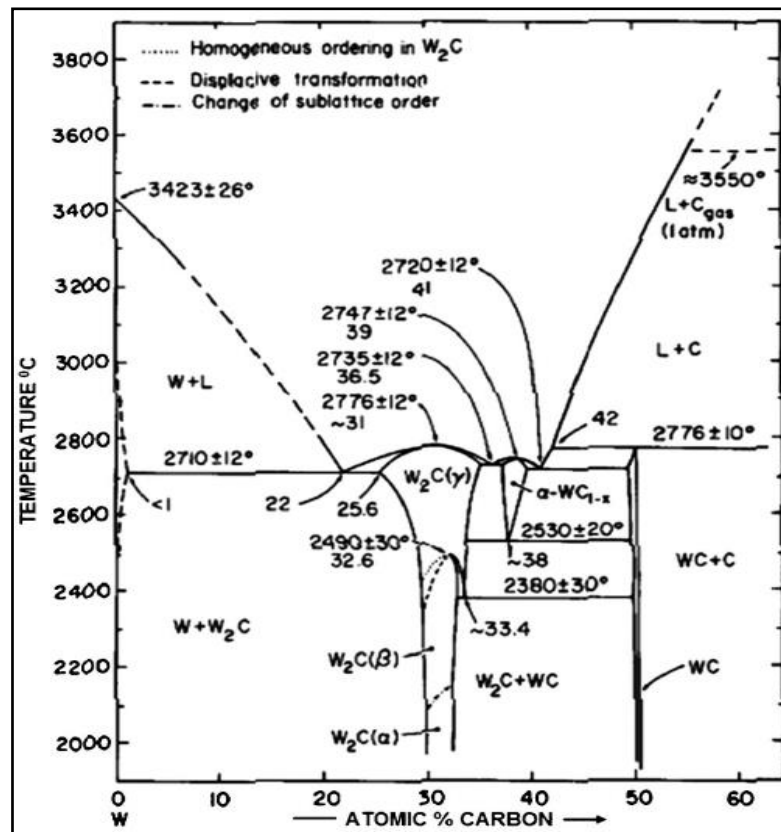
Figura 2.2) [1,13]. La Figura 2.3 muestra el diagrama de fases del sistema W-C, donde se logra apreciar la reacción eutectoide a aproximadamente un 38% atómico de carbono y 2.530 °C.

Figura 2.3: Diagrama de fases del sistema W-C [14].

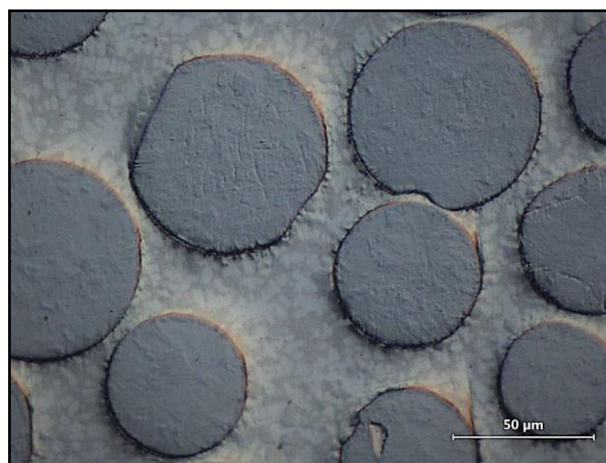
En 1992 se patentó la fabricación de carburos de tungsteno fundido de morfología esferoidal (ver la Figura 2.4), los cuales poseen una microestructura metaestable  $WC_{1-x}$  monofásica. Estos son producidos mediante la fusión de polvo de tungsteno y grafito en un horno de arco eléctrico en atmosfera inerte, y luego el compuesto fundido es atomizado en una superficie giratoria. Este proceso tiene como resultado la formación de unos carburos de tungsteno totalmente densos, con tenacidad incrementada y durezas en un rango de 2.700 a 3.400 HV, lo cual incrementa la resistencia al desgaste abrasivo de los recubrimientos Ni-WC [1,17,18]. Lamentablemente, Mendez *et al.* [1] y Lux y Zeiler [17] han determinado que los carburos de tungsteno de morfología esferoidal son inestables en presencia de altas temperaturas, con lo cual requieren de altas velocidades de enfriamiento para evitar su disolución.

Figura 2.4: Recubrimiento de matriz NiBSi reforzada con carburos de tungsteno fundido  $WC_{1-x}$  de morfología esferoidal [1].

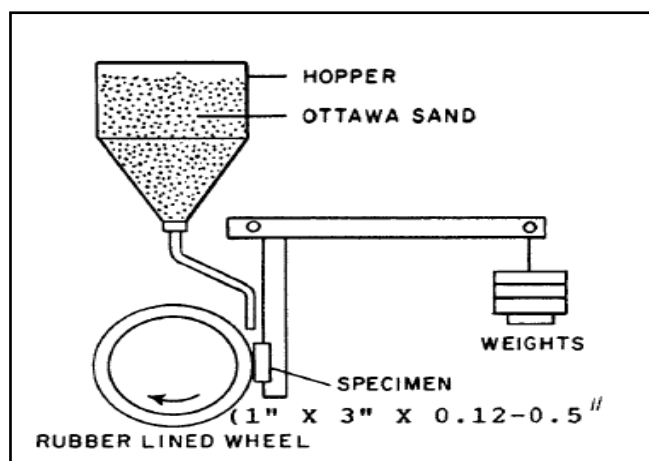
Para simular condiciones de desgaste abrasivo a escala de laboratorio en los recubrimientos duros Ni-WC, se ha documentado en varias investigaciones el uso del ensayo ASTM G65, Standard Test Method for Measuring Abrasion Using the Dry Sand/Rubber Wheel Apparatus, bajo el procedimiento A debido a la elevada dureza de estos recubrimientos. El ensayo básicamente consiste en la pérdida de material de una muestra por medio de un abrasivo de tamaño y composición controlada. El abrasivo es introducido entre la muestra y una rueda giratoria recubierta con una llanta de caucho de clorobutilo de dureza especificada. La muestra se presiona contra la rueda por medio de un brazo de palanca, mientras un flujo controlado de abrasivo raspa la superficie de ensayo (ver la Figura 2.5) [19]. Mendez *et al.* [1] han determinado mediante este ensayo pérdidas de material en torno a 0,05 g para los recubrimientos duros Ni-WC [1].

Figura 2.5: Esquema del ensayo ASTM G65 [19].

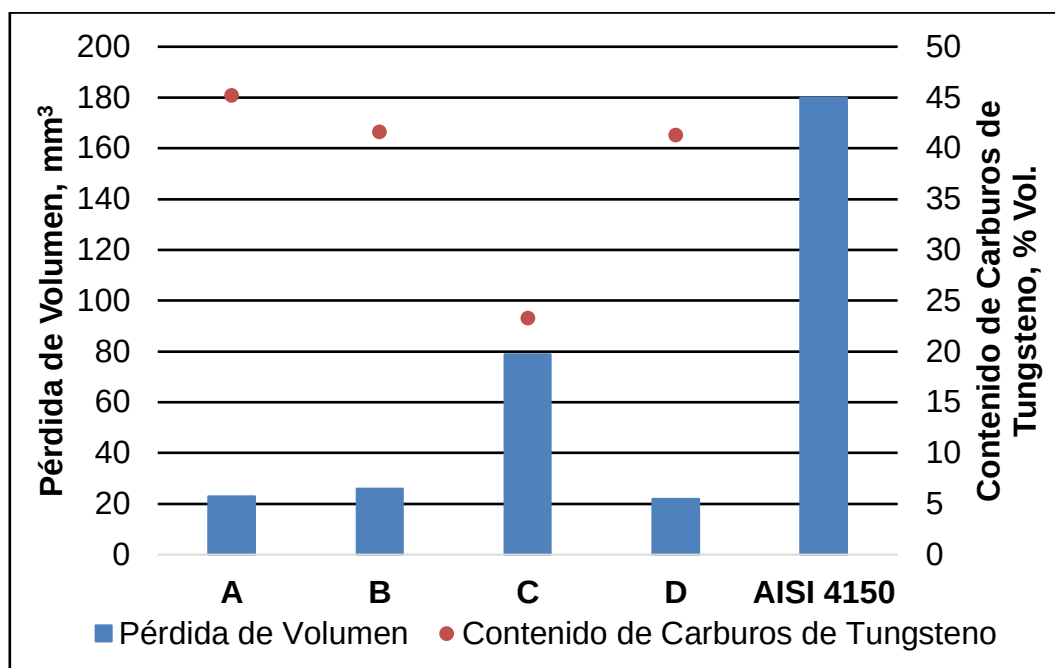
Según los autores, el mecanismo de desgaste se produce debido al deterioro que sufre la matriz, lo cual expulsa a los carburos de tungsteno de esta y la expone en mayor proporción al material abrasivo. La mejor resistencia al desgaste abrasivo se obtuvo en los recubrimientos D y A, seguido por el recubrimiento B (ver la Figura 2.6).

Figura 2.6: Pérdida de volumen y contenido de carburos de tungsteno de recubrimientos y material de referencia [9].

Los investigadores infieren que el bajo rendimiento del recubrimiento C se debe a la disolución que afectó a los carburos de tungsteno de la zona superior del depósito, producto de la magnitud del aporte calórico empleado en el proceso de fabricación. En la Figura 2.7C y la Figura 2.7D se observan claramente diferencias en cuanto a la cantidad y la distribución de los carburos de tungsteno en la superficie expuesta de los revestimientos, y es con las imágenes de la sección transversal, Figura 2.8C y Figura 2.8D, donde se logra apreciar que la disolución afectó fuertemente a los carburos de tungsteno de la zona superior del depósito C, lo cual se traduce en una matriz superior libre de estas partículas de elevada dureza.

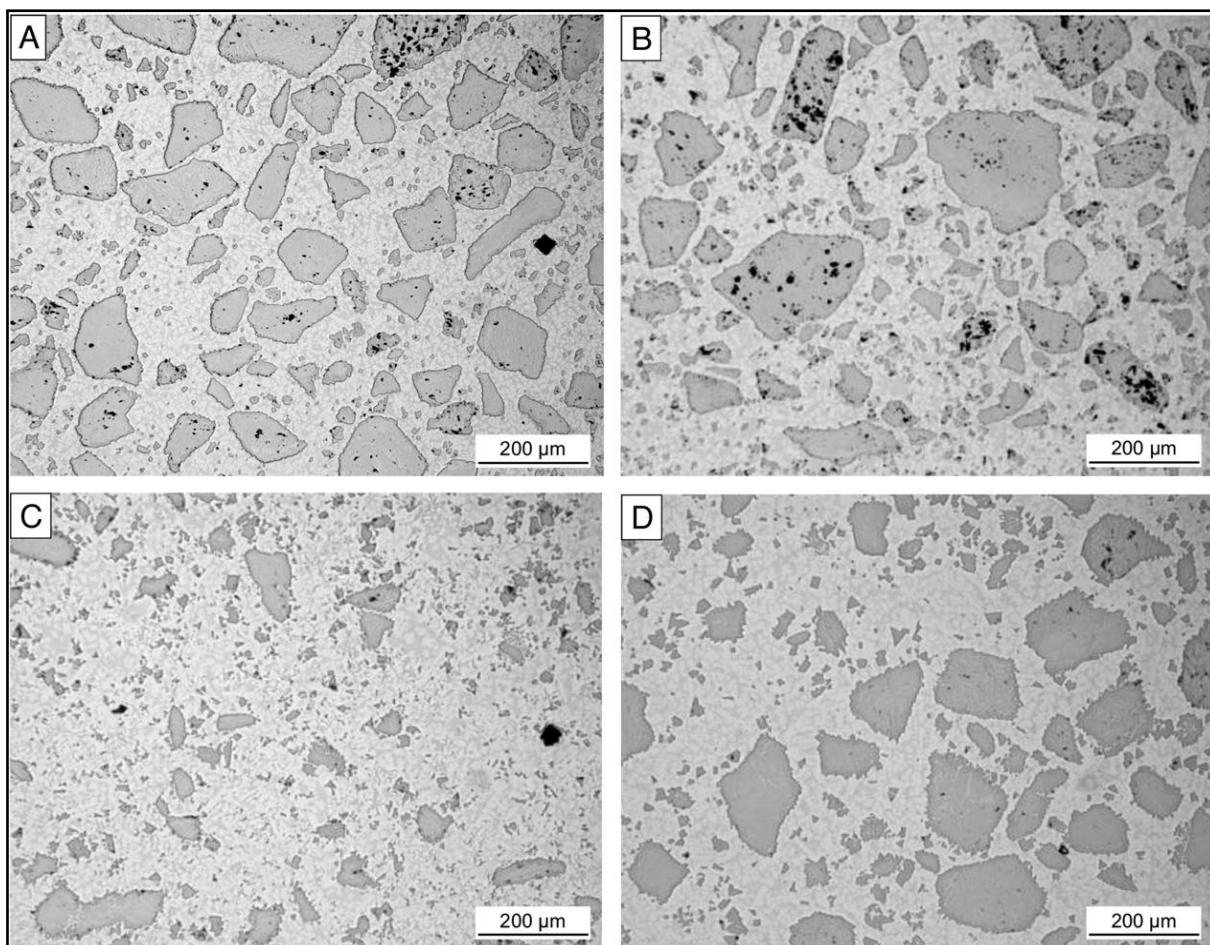
Figura 2.7: Microestructura de las superficies de los recubrimientos producidos por Badisch y Kirchgaßner [9]. Recubrimiento A:  $HI=392,0 \text{ J/cm}$  1 pase, recubrimiento B:  $HI=392,0 \text{ J/cm}$  2 pases, recubrimiento C:  $HI=400,8 \text{ J/cm}$  1 pase, recubrimiento D:  $HI=400,8 \text{ J/cm}$  2 pases.

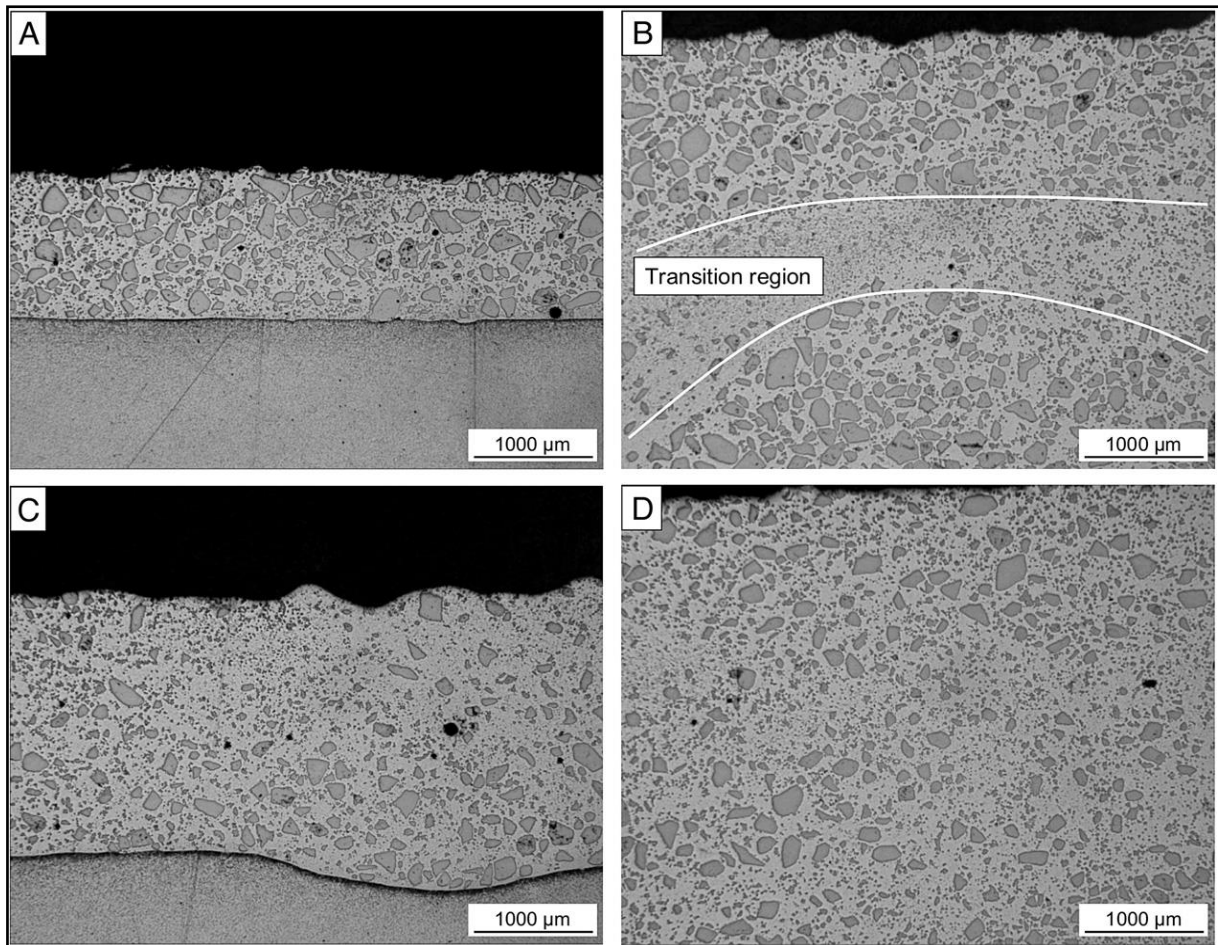
Figura 2.8: Microestructura de las secciones transversales de los recubrimientos producidos por Badisch y Kirchgaßner [9]. Recubrimiento A:  $HI=392,0 \text{ J/cm}$  1 pase, recubrimiento B:  $HI=392,0 \text{ J/cm}$  2 pases, recubrimiento C:  $HI=400,8 \text{ J/cm}$  1 pase, recubrimiento D:  $HI=400,8 \text{ J/cm}$  2 pases.

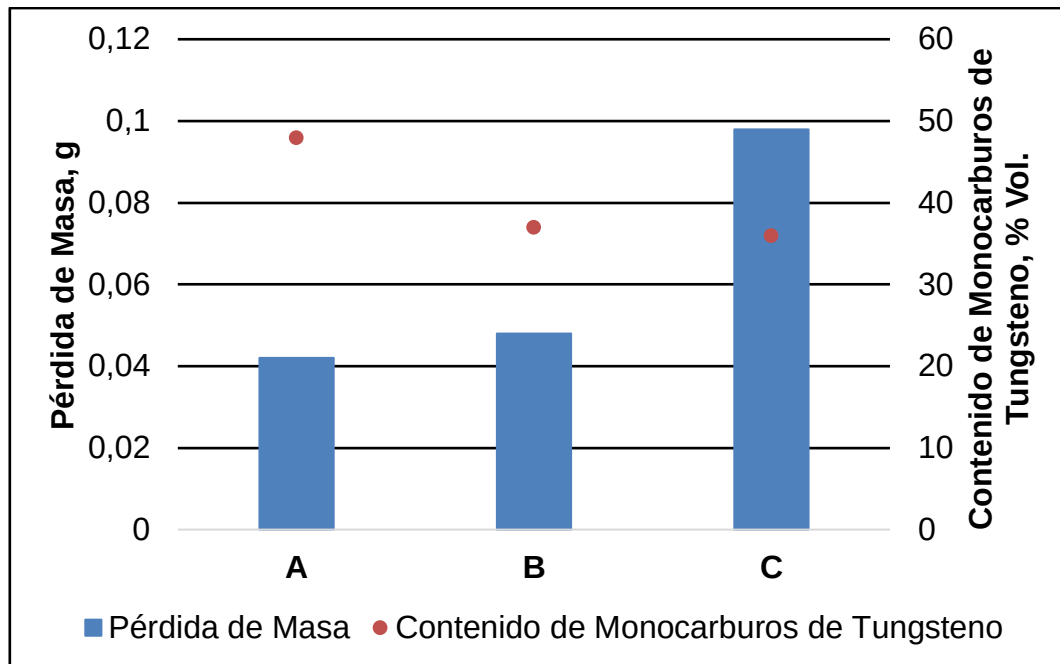
Los autores determinaron mediante los resultados obtenidos a través del procedimiento A del ensayo ASTM G65 (ver la Figura 2.9) que la resistencia al desgaste abrasivo está relacionada directamente con la composición química de la matriz. Según los investigadores, el recubrimiento A presentó una baja disolución de los monocarburos de tungsteno, mientras que el recubrimiento B tuvo una alta disolución y la precipitación de carburos complejos fase  $\eta$  de composición química  $\text{Cr}_7\text{W}_3\text{C}_6$ , consecuencia de un contenido de cromo de 8% en peso. En cuanto al recubrimiento C, se encontró una elevada cantidad de carburos precipitados complejos fase  $\eta$  de composición química  $\text{Ni}_4\text{Cr}_5\text{Si}_2\text{W}_4\text{C}_{4,5}$ , producidos por la alta disolución de los monocarburos de tungsteno, lo cual es consecuencia de un contenido de cromo de 14% en peso.

Figura 2.9: Pérdida de masa y contenido de monocarburos de tungsteno de recubrimientos [2].

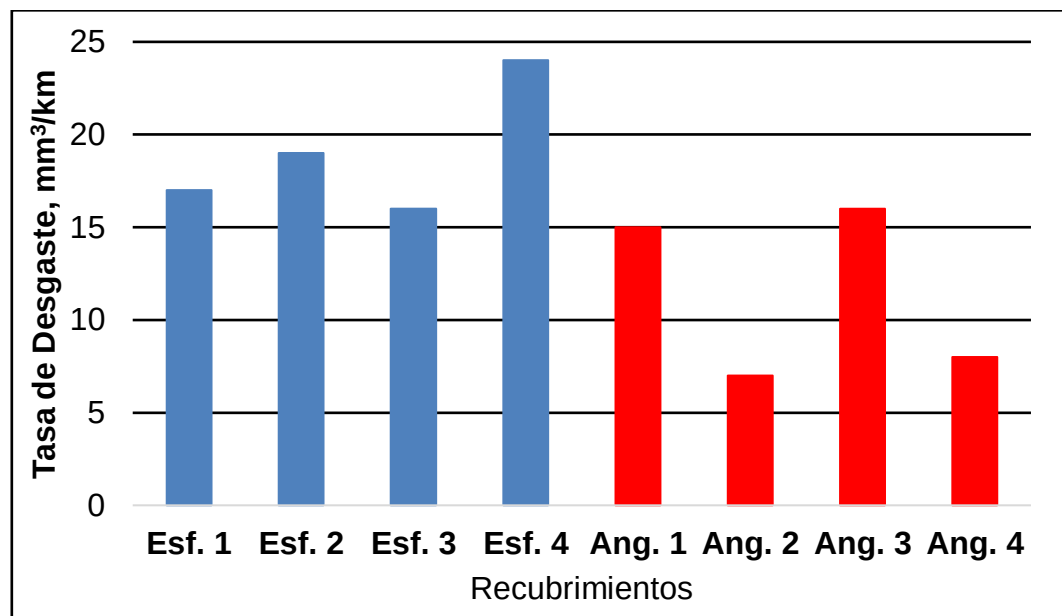
fundido esferoidales (ver la Figura 2.10). Esto es explicado debido a la sinergia que se produce entre la disolución promovida aún más en los carburos de tungsteno de morfología esferoidal por el precalentamiento del material sustrato previo a la deposición y el mayor espaciamiento natural existente entre estos carburos, con lo cual se expone en mayor grado la matriz a las partículas abrasivas. Por el contrario, los carburos de tungsteno de morfología angular forman una estructura más entrecruzada, exponiendo en menor cantidad la matriz en caso de que la disolución sea favorecida producto del precalentamiento del material sustrato previo a la deposición.

Figura 2.10: Pérdida de volumen por distancia recorrida de recubrimientos con carburos de tungsteno fundido esferoidal (azul) y angular (rojo). Recubrimientos sin precalentamiento del material sustrato previo a la deposición: Esf. 1; Esf. 3; Ang. 1; Ang. 3. Recubrimientos con precalentamiento de 300°C del material sustrato previo a la deposición: Esf. 2; Esf. 4; Ang. 2; Ang. 4 [20].

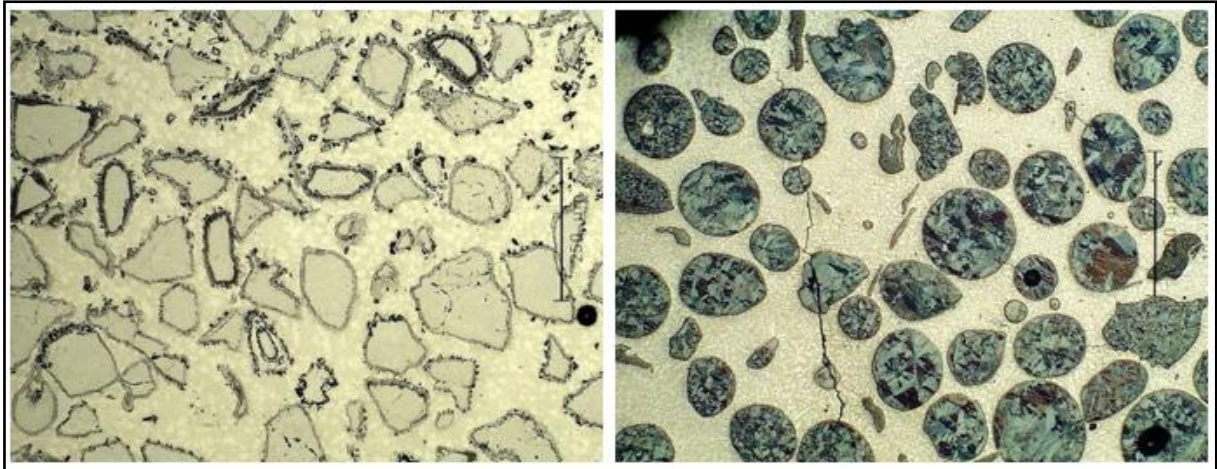
En la Figura 2.11 se puede apreciar la distribución de los carburos de tungsteno fundido según su morfología dentro de recubrimientos duros sin precalentamiento del material sustrato previo a la deposición, logrando observar claramente que los espacios entre los carburos de tungsteno esferoidales son mayores a los espacios entre los carburos de tungsteno angulares.

Figura 2.11: Recubrimientos con carburos de tungsteno fundido de morfología angular (izquierda) y esferoidal (derecha) sin precalentamiento del material sustrato previo a la deposición [4].

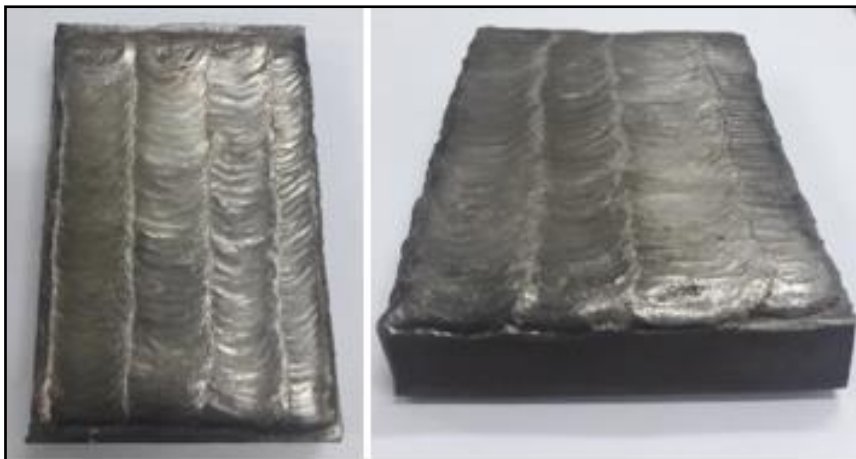
En la Figura 3.1 se exponen los recubrimientos producidos con dos pases superpuestos sobre un acero estructural tipo A36.

Figura 3.1: Recubrimientos producidos por la empresa fabricante Welmek Metallurgies Chile Ltda.

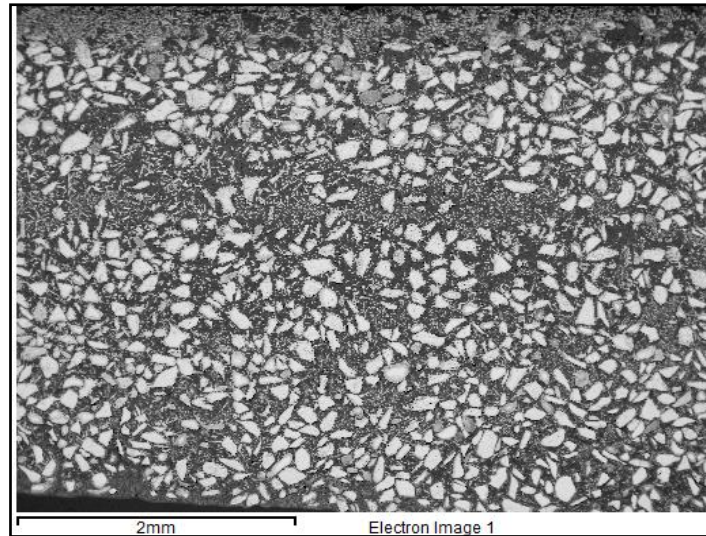
Al analizar la zona superior del segundo cordón del recubrimiento, se distingue una región carente de carburos de tungsteno de aproximadamente 0,3 mm de profundidad a lo largo de toda la sección transversal, la cual puede ser observada en el análisis SEM de la Figura 4.1. Examinando con mayor detalle la zona superior del segundo cordón y la distribución de tungsteno en el análisis EDS por área de la Figura 4.2, se estima la presencia de carburos precipitados en esta zona producto de la existencia de tungsteno según el análisis EDS por área. El análisis SEM también permite contemplar una distribución semi-homogénea de los carburos de tungsteno dentro de la matriz base níquel, apreciándose la existencia de una zona de transición entre los pases superpuestos de aproximadamente 0,5 mm de profundidad, la cual está caracterizada por una muy baja cantidad de carburos de tungsteno y se estima la presencia de una alta cantidad de carburos precipitados, lo cual es considerado por la existencia de tungsteno dentro de esta zona de transición en el análisis EDS por área. Aunque la distribución de los carburos de tungsteno no es bastante uniforme en la sección transversal, su cantidad dentro del recubrimiento es considerablemente alta, esto es cuantificado mediante el valor  $CW_{\text{SOBREVIVIENTE}} 0,44$ , el cual es mayor al estimado para la fase carburo en la razón en volumen entre la fase carburo y la fase matriz que deberían poseer los recubrimientos idealmente. Esta diferencia puede deberse a desviaciones en la eficiencia de deposición o a una mala preparación de los polvos previo a la deposición del material.

Figura 4.1: Imagen SEM de la sección transversal del recubrimiento, magnificación de x54.

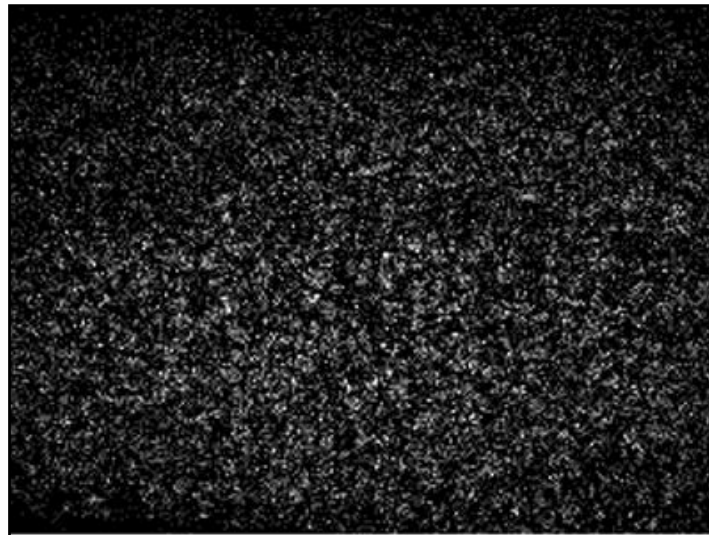
Figura 4.2: Análisis EDS por área de tungsteno de la sección transversal observada en la Figura 4.1, magnificación de x54.

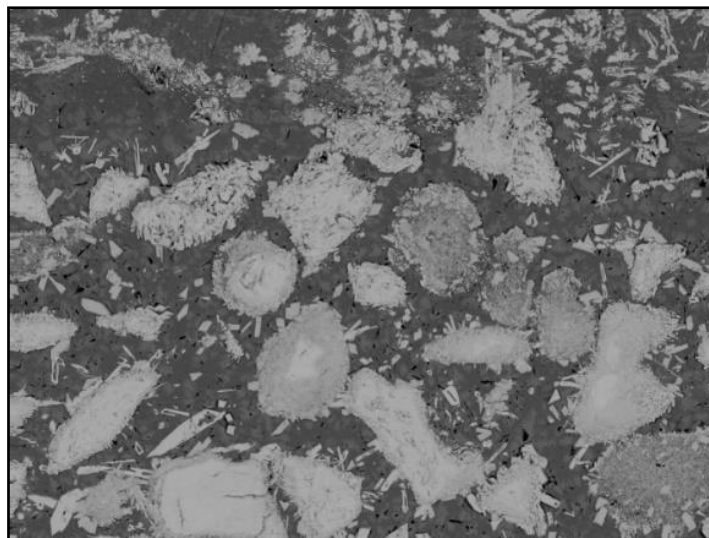
Figura 4.3: Imagen SEM de los carburos de tungsteno de la región cercana a la zona superior del segundo cordón que han sido afectados en distinto grado por disolución.

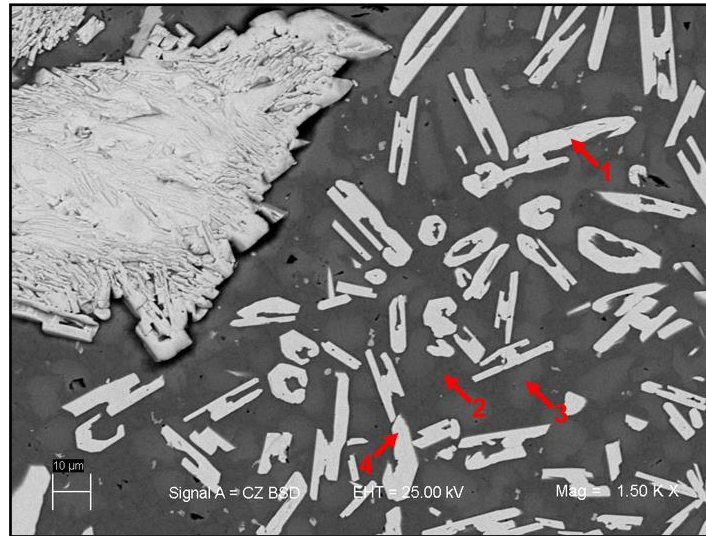
del carburo de tungsteno. De gran consideración es la presencia de hierro, níquel y tungsteno en los carburos precipitados que se observan en el análisis SEM de la Figura 4.4, lo cual fue determinado mediante un análisis EDS puntual de elementos químicos que se encuentra en la Tabla 4.1 (ver los espectros 1 y 4). Con esto se concluye que corresponden a carburos precipitados complejos fase  $\eta$ . En el mismo análisis SEM de la Figura 4.4 es posible visualizar las fases que componen a la matriz base níquel, las cuales corresponden a dendritas proeutécticas ricas en níquel (ver el espectro 3 del análisis EDS puntual de elementos químicos que se encuentra en la Tabla 4.1) y a regiones interdendríticas de eutéctico Ni-Ni<sub>3</sub>B (ver el espectro 2 del análisis EDS puntual de elementos químicos que se encuentra en la Tabla 4.1). Se infiere que la presencia de silicio en la región interdendrítica está asociada a compuestos intermetálicos tipo Ni<sub>2</sub>Si y/o Ni<sub>3</sub>Si.

Figura 4.4: Imagen SEM de carburo de tungsteno afectado por disolución con presencia de carburos precipitados en la zona cercana a la periferia del carburo de tungsteno, magnificación de x1.500.

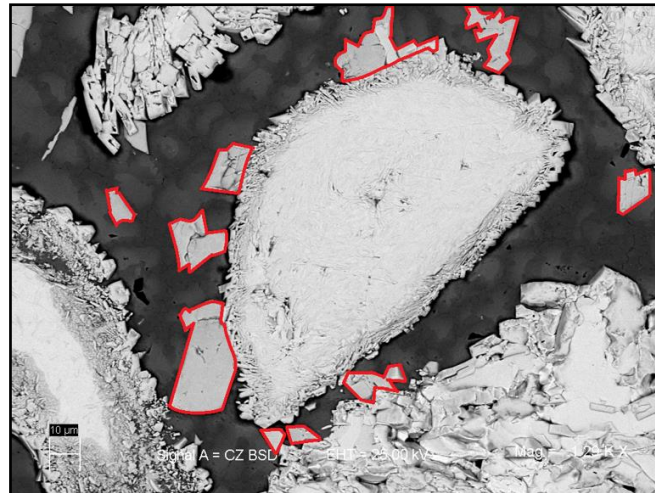
Figura 4.5: Imagen SEM de carburo de tungsteno afectado por disolución con presencia de carburos precipitados (bordes rojos) en su periferia, magnificación de x1.290.

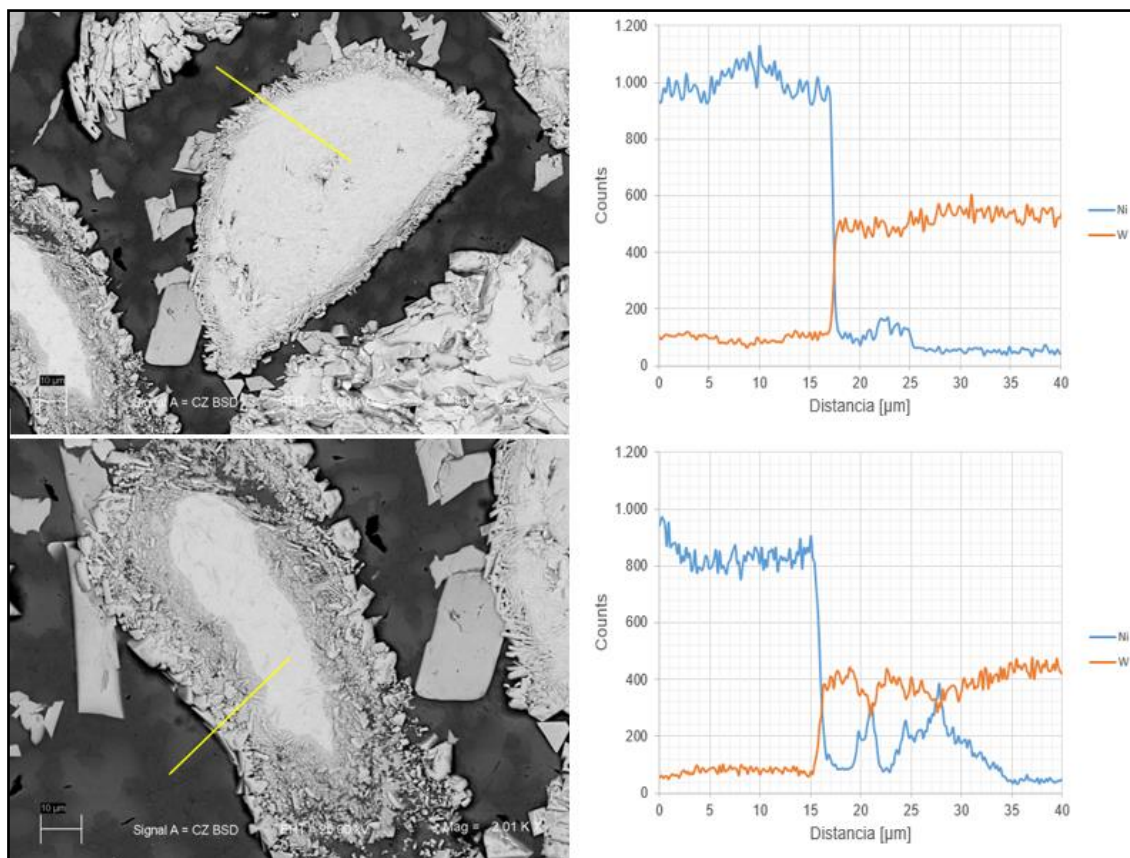
Figura 4.6: Análisis EDS lineal de níquel (azul) y tungsteno (naranja) en interfaces carburo/matriz de dos carburos de tungsteno afectados en distinta magnitud por disolución. Imagen superior con magnificación de x1.290, imagen inferior con magnificación de x2.010.

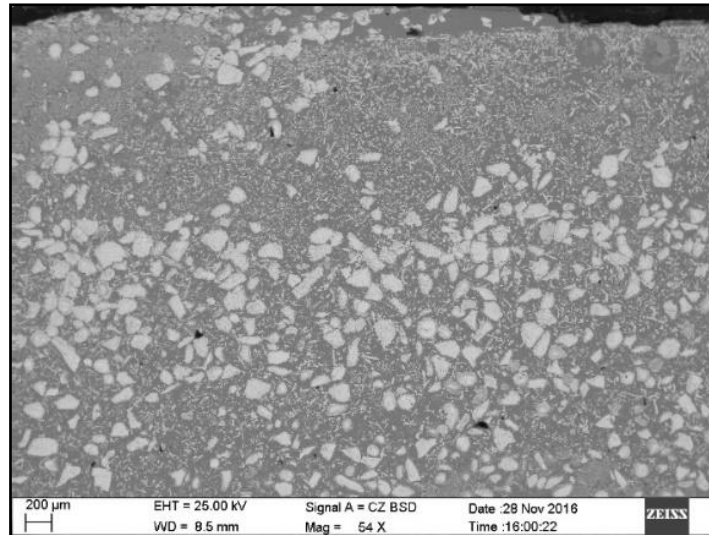
Figura 4.8: Imagen SEM de la sección transversal izquierda del recubrimiento, magnificación de x54.

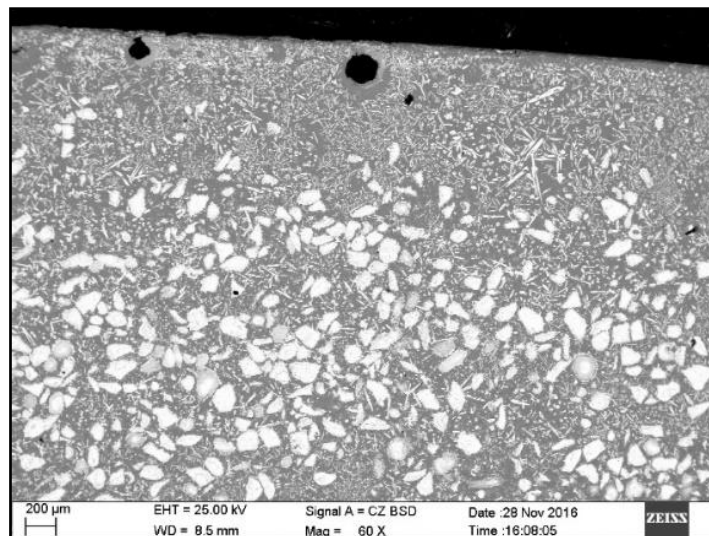
Figura 4.9: Imagen SEM de la sección transversal derecha del recubrimiento, magnificación de x60.

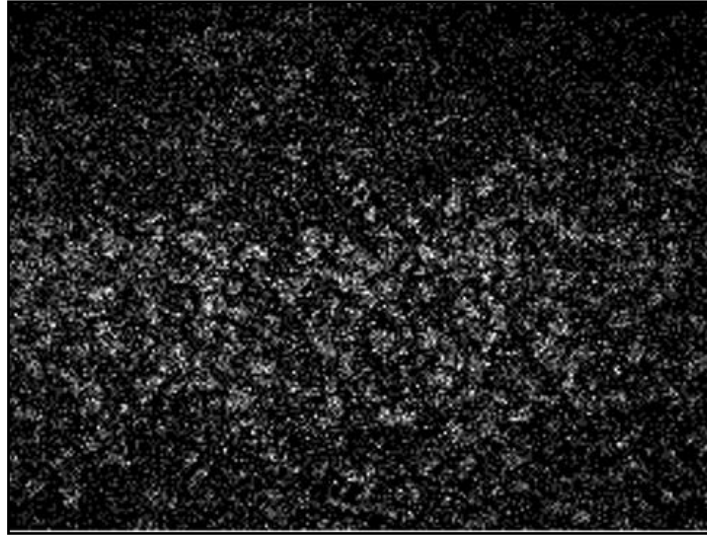
Figura 4.10: Análisis EDS por área de tungsteno de la sección transversal observada en la Figura 4.8, magnificación de x54.

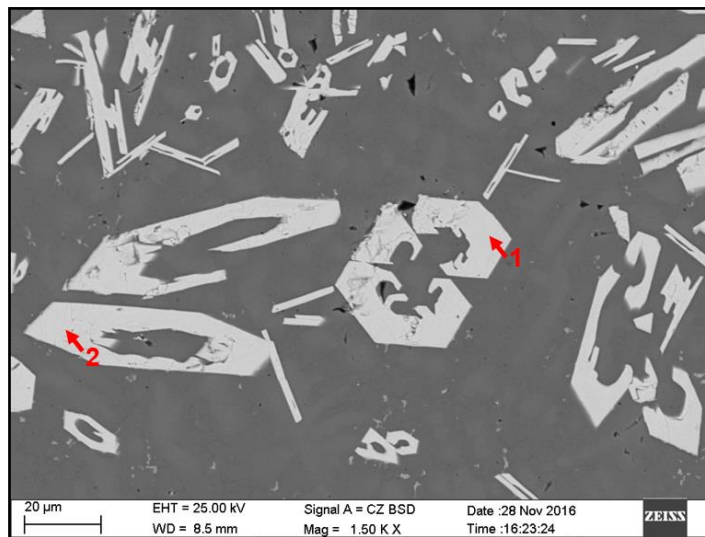
Figura 4.11: Imagen SEM de los carburos precipitados pertenecientes a la zona superior del segundo cordón, magnificación de x1.500.

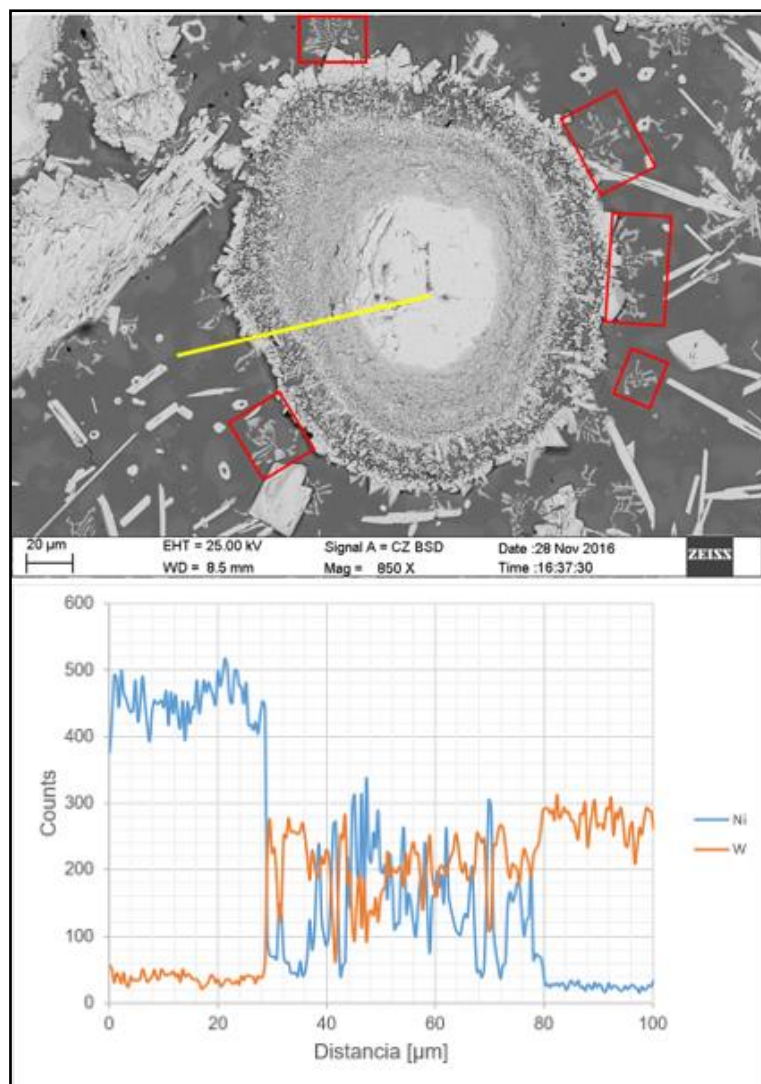
Figura 4.12: Análisis EDS lineal de níquel (azul) y tungsteno (naranja) en interfase carburo/matriz de carburo de tungsteno afectado fuertemente por disolución, magnificación de x850.

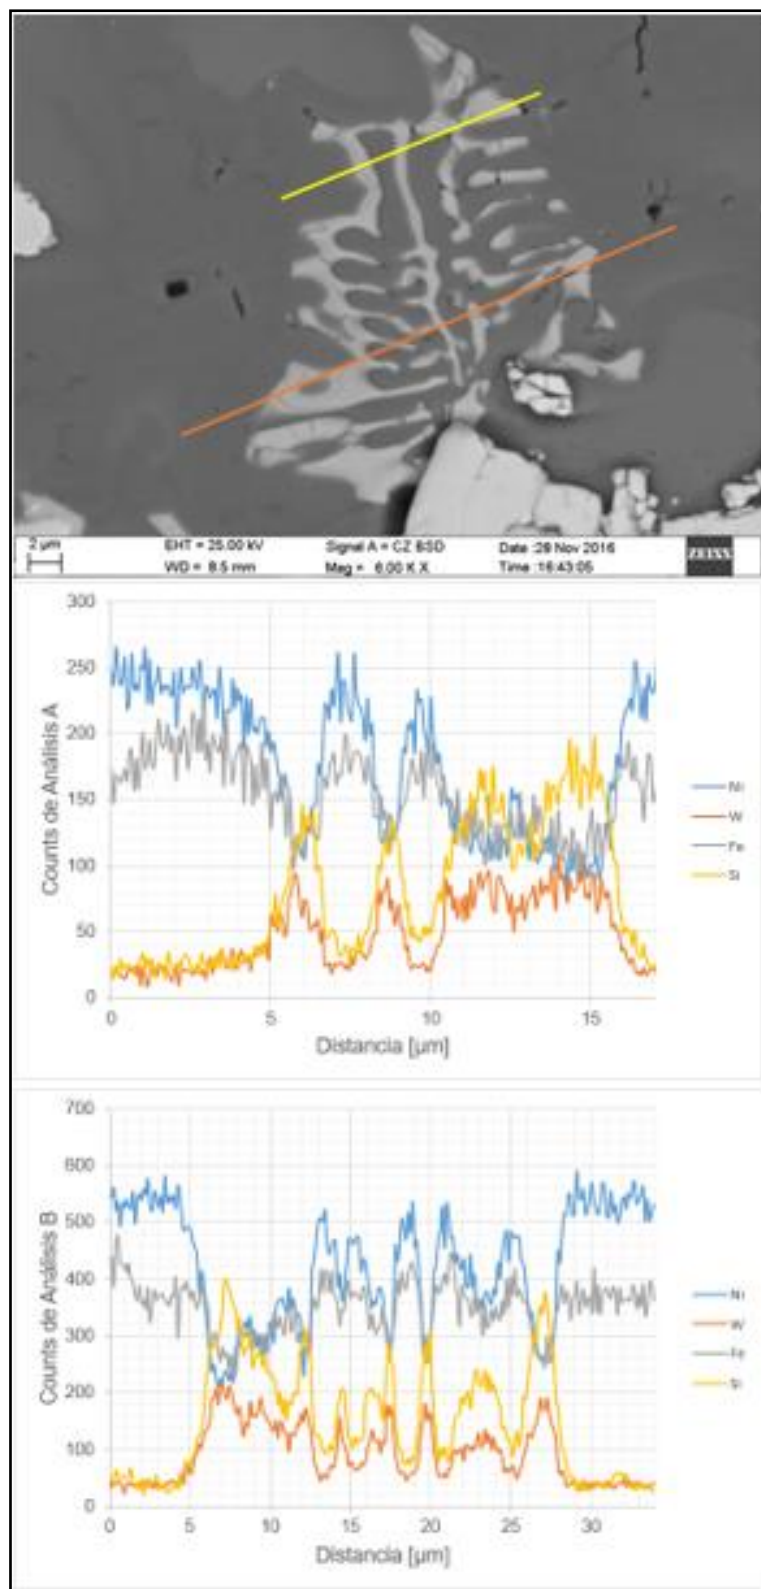
Figura 4.13: Análisis EDS lineal de níquel (azul), tungsteno (naranja), hierro (gris) y silicio (amarillo) en fase con morfología eutéctica, magnificación de x6.000. Línea amarilla: análisis A. Línea naranja: análisis B.

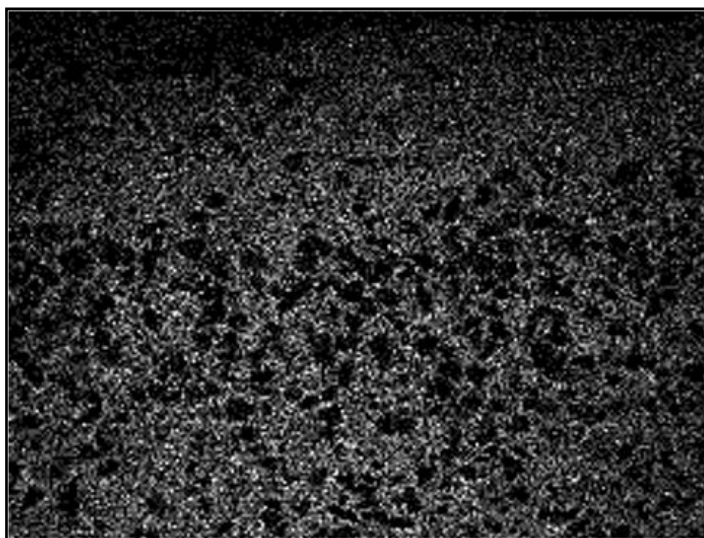
Figura 4.14: Análisis EDS por área de hierro de la sección transversal observada en la Figura 4.8, magnificación de x54.

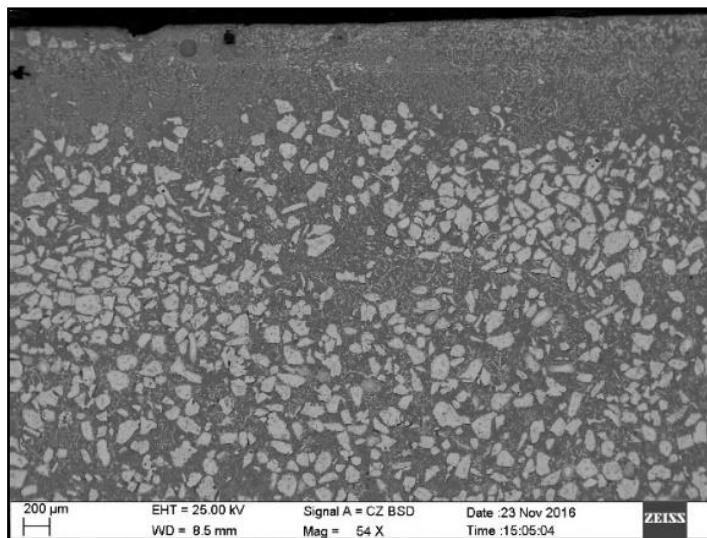
Figura 4.15: Imagen SEM de la sección transversal izquierda del recubrimiento, magnificación de x54.

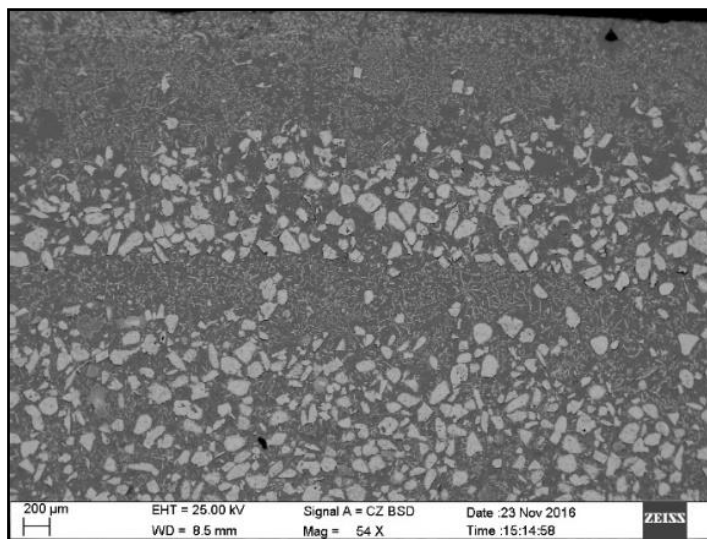
Figura 4.16: Imagen SEM de la sección transversal central del recubrimiento, magnificación de x54.

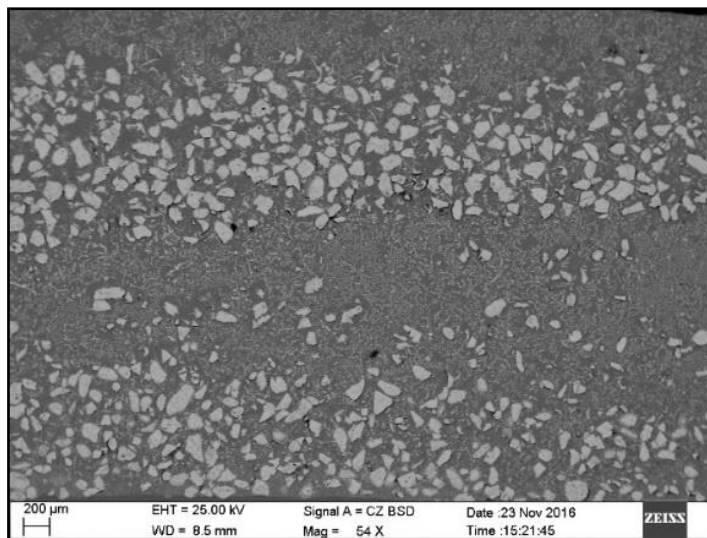
Figura 4.17: Imagen SEM de la sección transversal derecha del recubrimiento, magnificación de x54.

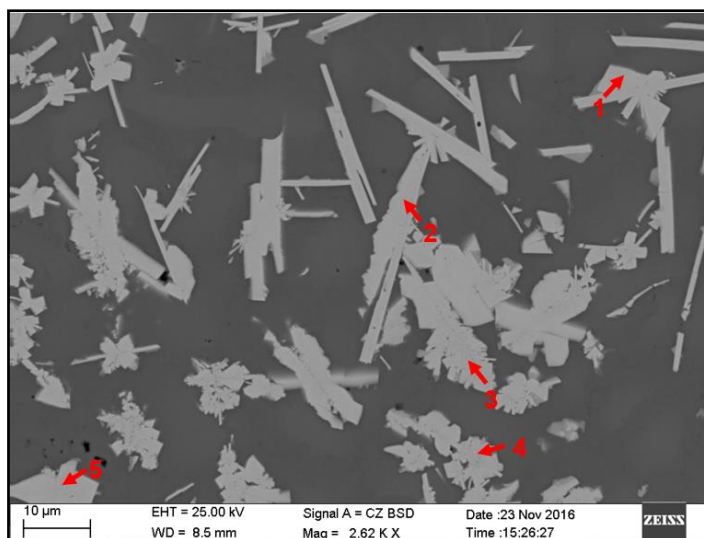
Figura 4.19: Imagen SEM de los carburos precipitados pertenecientes a la zona superior del segundo cordón, magnificación de x2.620.

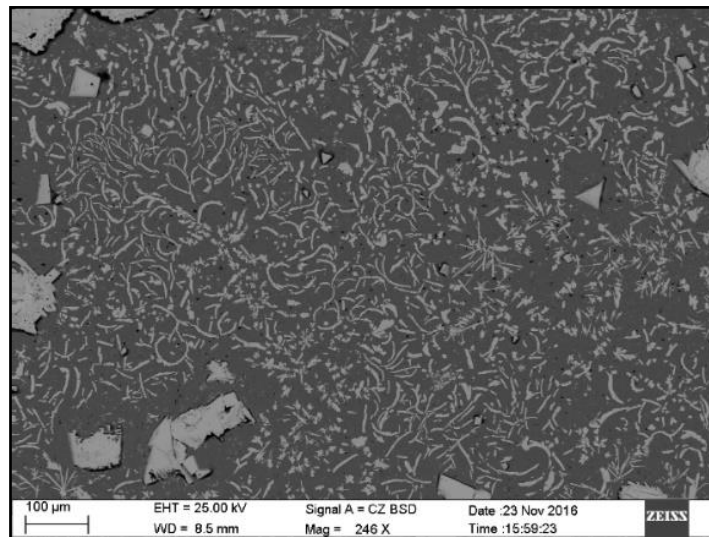
Figura 4.20: Imagen SEM de los carburos precipitados pertenecientes a la zona de transición entre pases superpuestos, magnificación de x246.
