**UNIVERSIDAD TÉCNICA FEDERICO SANTA MARÍA**  
**DEPARTAMENTO DE INGENIERÍA METALÚRGICA Y DE MATERIALES**

**INFLUENCIA DEL APORTE CALÓRICO SOBRE LA  
MICROESTRUCTURA Y LA RESISTENCIA AL DESGASTE ABRASIVO  
DE RECUBRIMIENTOS DUROS Ni-WC**

**Proyecto de trabajo de titulación presentado en conformidad a los  
requisitos y reglamentos requeridos para obtener el título de  
Ingeniero Civil Metalúrgico**

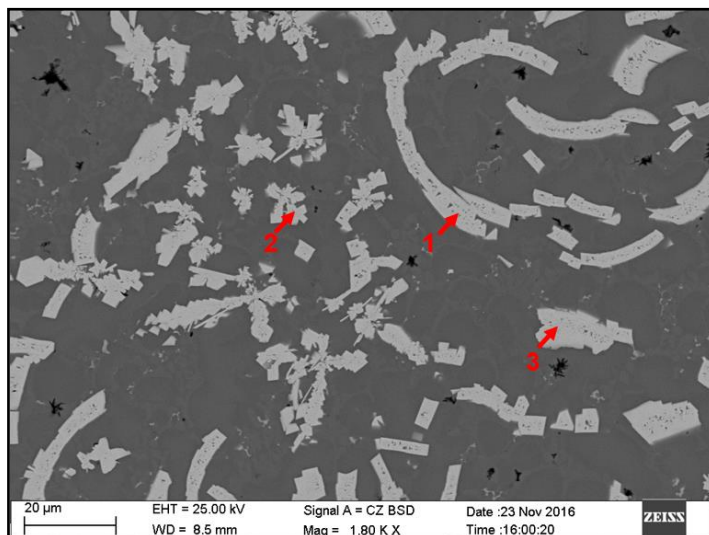
Figura 4.21: Imagen SEM de los carburos precipitados pertenecientes a la zona de transición entre pases superpuestos, magnificación de x1.800.

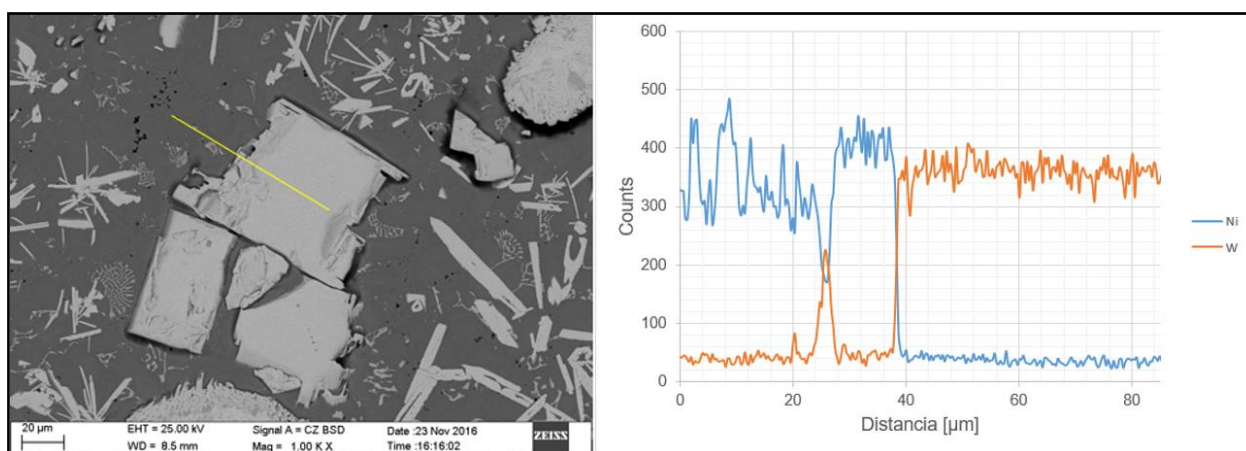
Figura 4.22: Análisis EDS lineal de níquel (azul) y tungsteno (naranja) en interfase carburo/matriz de carburo de tungsteno no afectado por disolución, magnificación de x1.000.

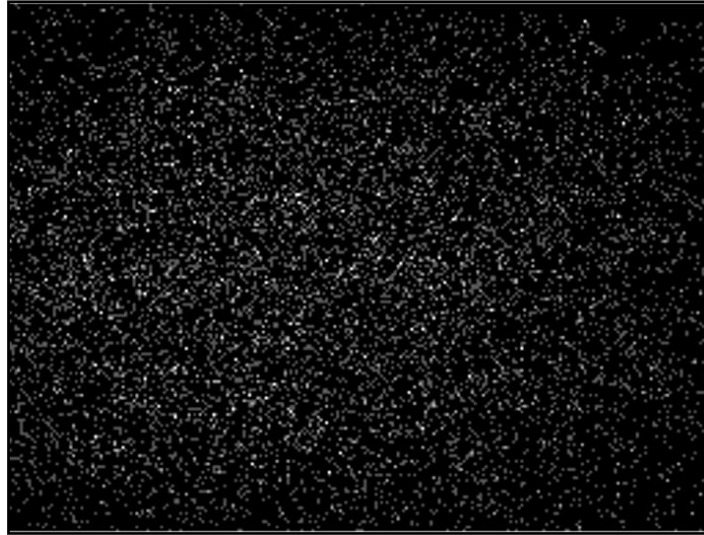
Figura 4.23: Análisis EDS por área de cromo de la sección transversal observada en la Figura 4.16, magnificación de x54.

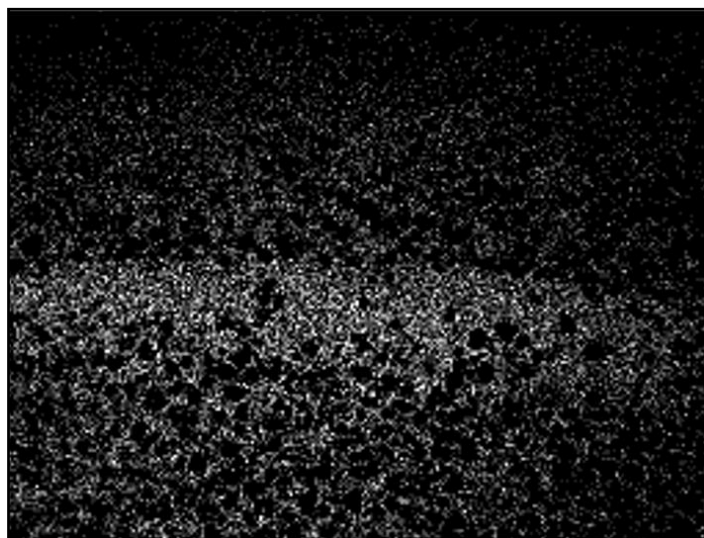
Figura 4.24: Análisis EDS por área de hierro de la sección transversal observada en la Figura 4.16, magnificación de x54.

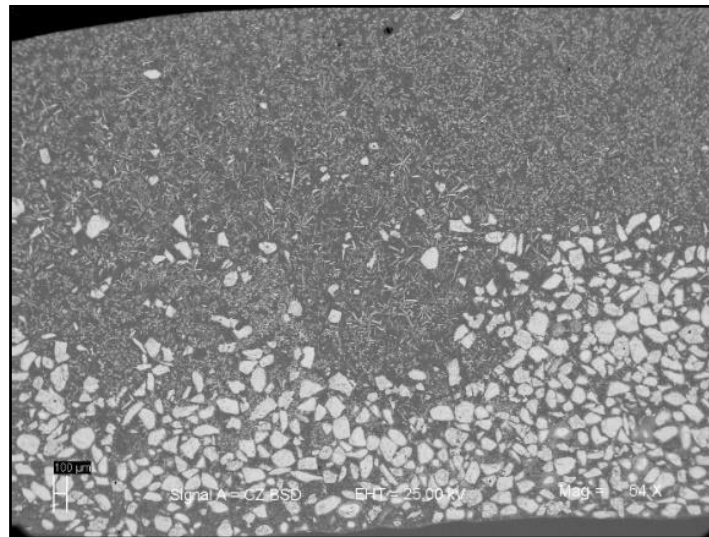
Figura 4.25: Imagen SEM de la sección transversal izquierda del recubrimiento, magnificación de x54.

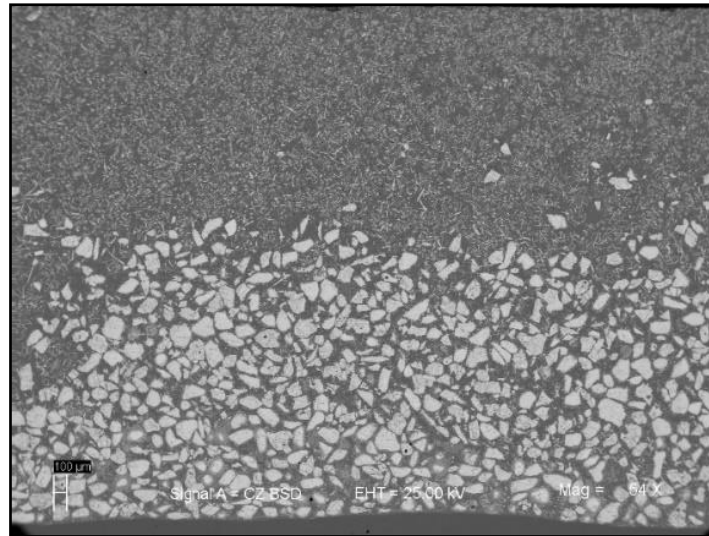
Figura 4.26: Imagen SEM de la sección transversal central del recubrimiento, magnificación de x54.

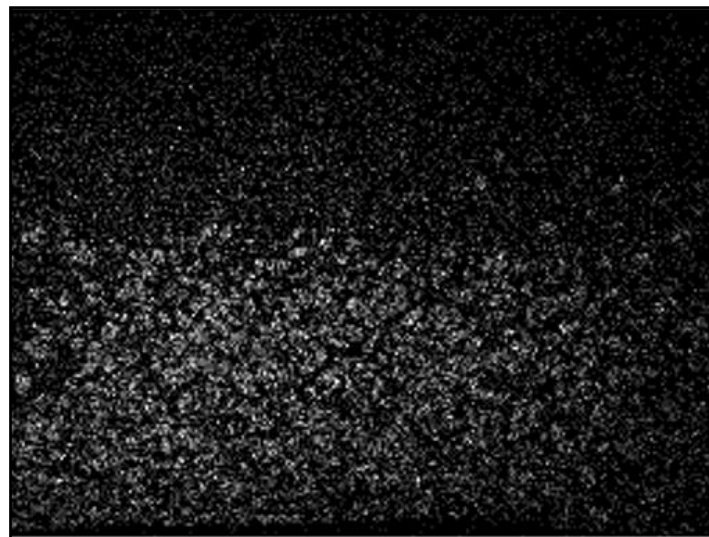
Figura 4.27: Análisis EDS por área de tungsteno de la sección transversal observada en la Figura 4.26, magnificación de x54.

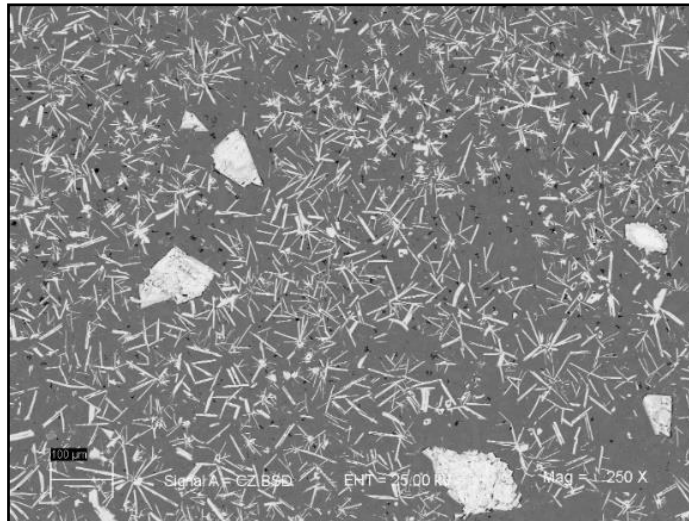
Figura 4.28: Imagen SEM de los carburos precipitados pertenecientes al segundo cordón, magnificación de x250.

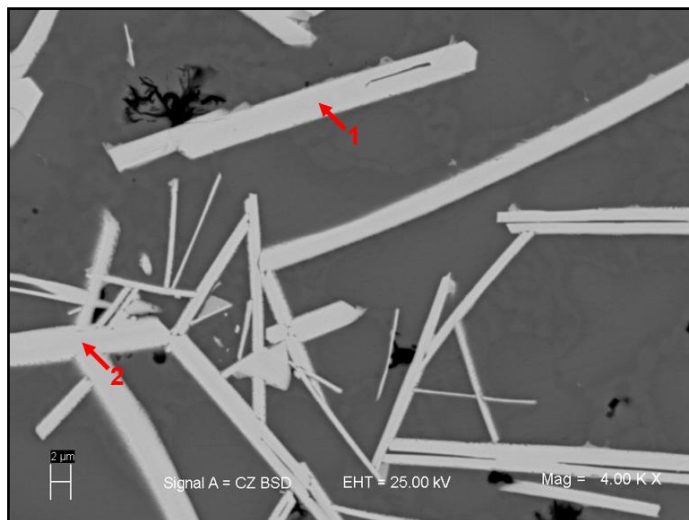
Figura 4.29: Imagen SEM de los carburos precipitados pertenecientes al segundo cordón, magnificación de x4.000.

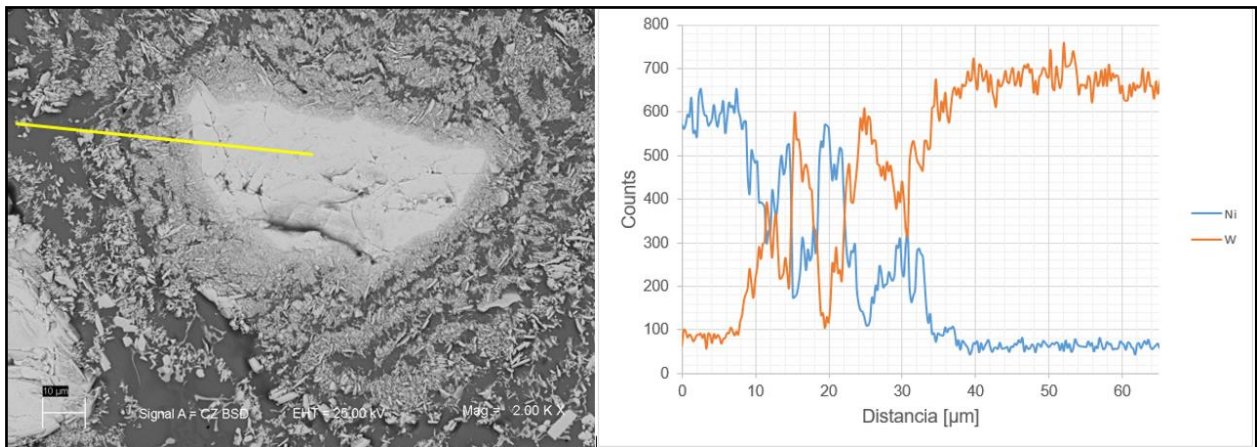
Es posible observar en el análisis EDS lineal expuesto en la Figura 4.30 una zona de disolución rica en tungsteno/níquel en la interfase carburo/matriz de un carburo de tungsteno afectado fuertemente por disolución, la cual posee una extensión de aproximadamente de 30  $\mu\text{m}$ . En esta figura se aprecia como la periferia de la partícula fue fuertemente degradada, precipitando una elevada cantidad de carburos cuya morfología es amorfa.

Figura 4.30: Análisis EDS lineal de níquel (azul) y tungsteno (naranja) en interfase carburo/matriz de carburo de tungsteno con alto grado de disolución, magnificación de x2.000.

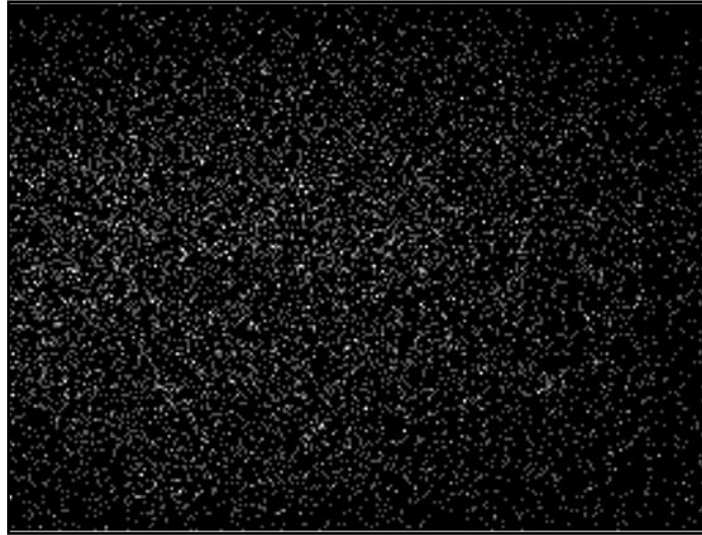
Figura 4.31: Análisis EDS por área de cromo de la sección transversal observada en la Figura 4.26, magnificación de x54.

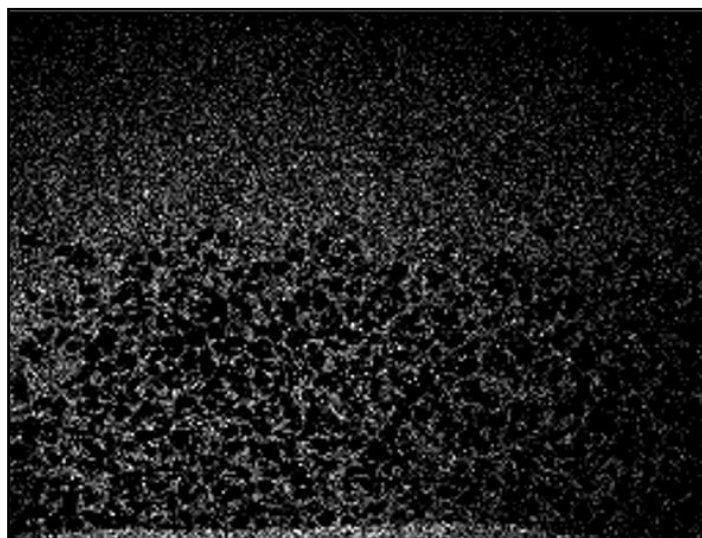
Figura 4.32: Análisis EDS por área de fierro de la sección transversal observada en la Figura 4.26, magnificación de x54.

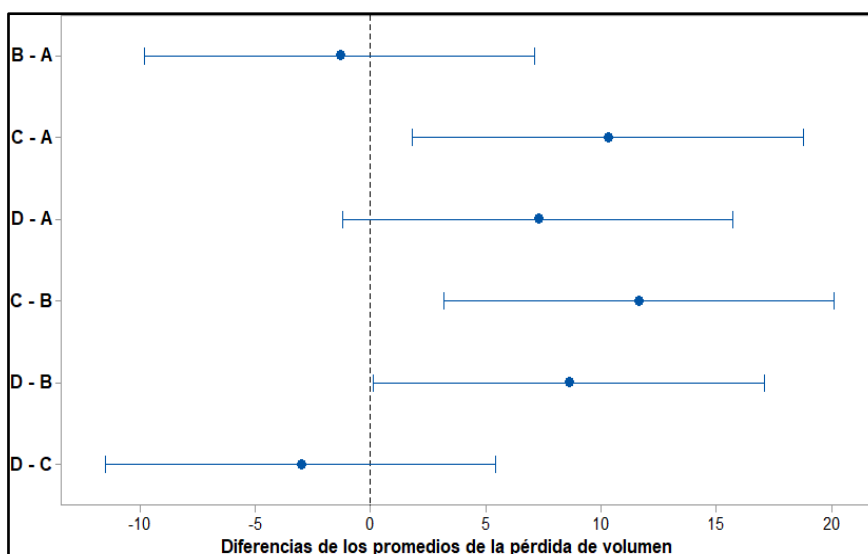
Figura 4.33: Diferencias de los pares de promedio de la pérdida de volumen utilizando el método LSD de Fisher y una confianza de 93%. Si un intervalo no contiene al cero, los promedios correspondientes son significativamente diferentes.

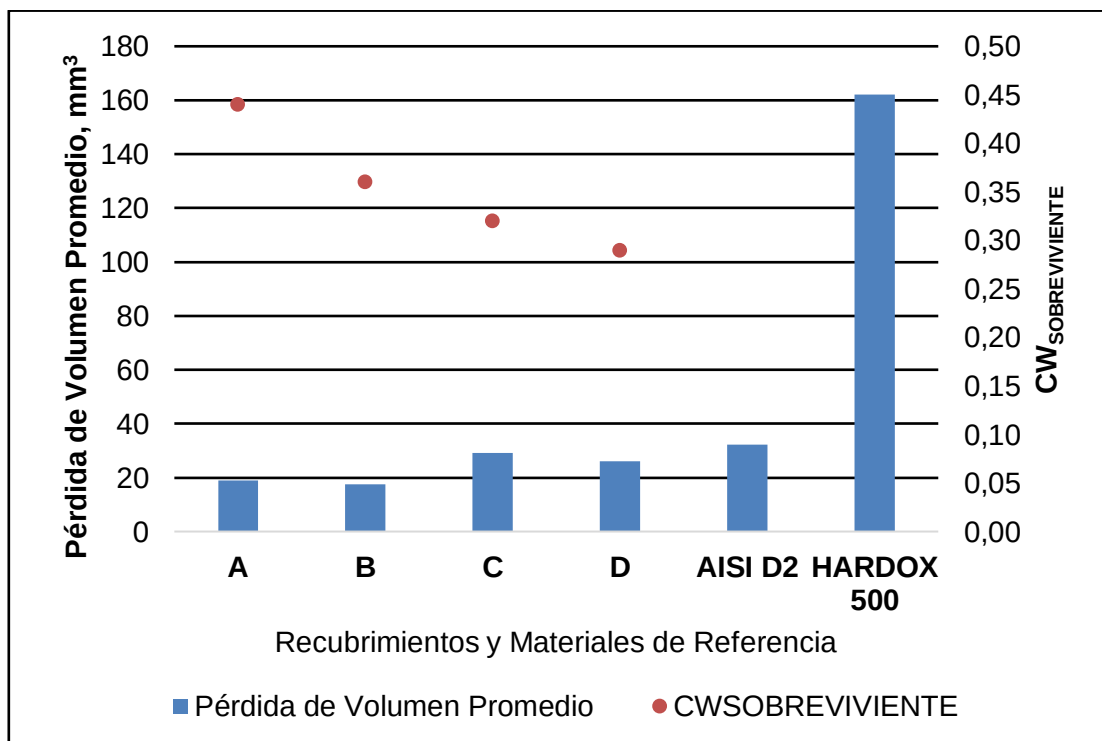
Figura 4.34: Pérdida de volumen promedio y  $CW_{\text{SOBREVIVIENTE}}$  de los recubrimientos, acero AISI D2 y acero HARDOX 500.

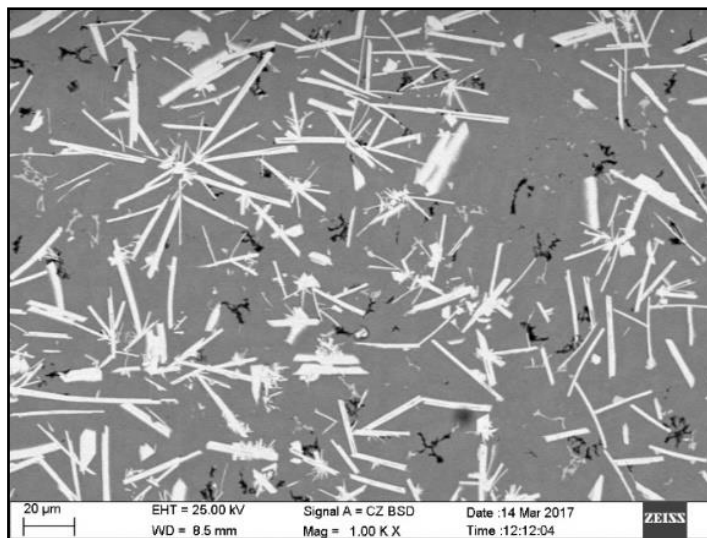
Figura 4.35: Microestructura de la zona superior del segundo cordón del recubrimiento repleta de carburos precipitados complejos fase  $\eta$ , magnificación de x1.000.

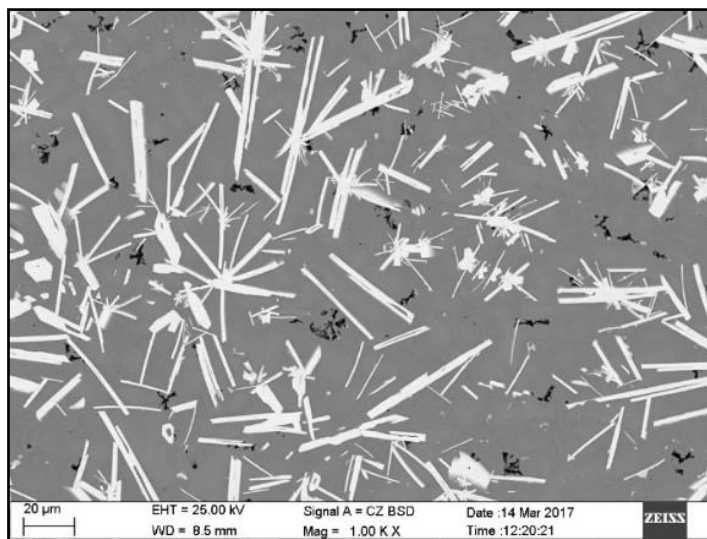
Figura 4.36: Microestructura de la zona inferior del segundo cordón del recubrimiento repleta de carburos precipitados complejos fase  $\eta$ , magnificación de x1.000.

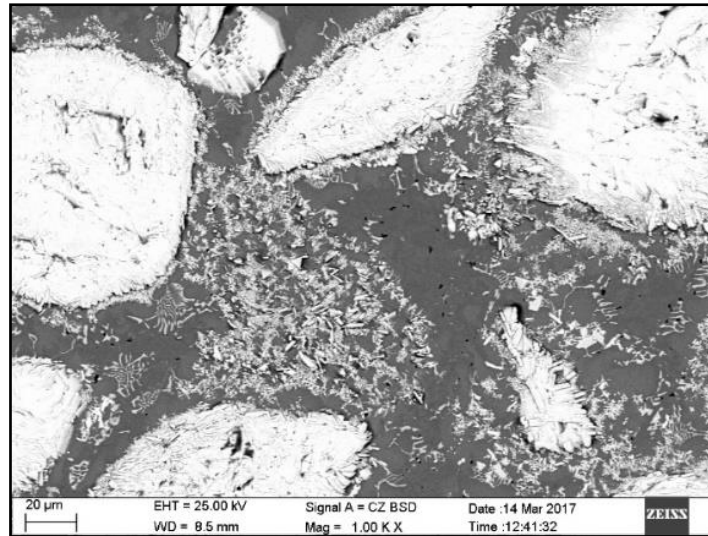
Figura 4.37: Microestructura de la zona superior del primer cordón del recubrimiento con presencia de carburos de tungsteno afectados por disolución, magnificación de x1.000.

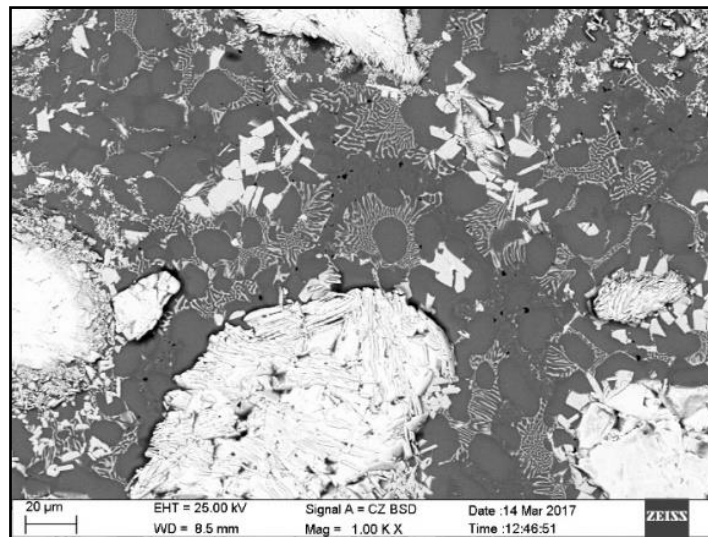
Figura 4.38: Microestructura de la zona inferior del primer cordón del recubrimiento con presencia de carburos de tungsteno afectados por disolución, magnificación de x1.000.
