Informe Final

Prueba Piloto Acelerador Iónico - Iquique

Laboratorio Campos de Deportes

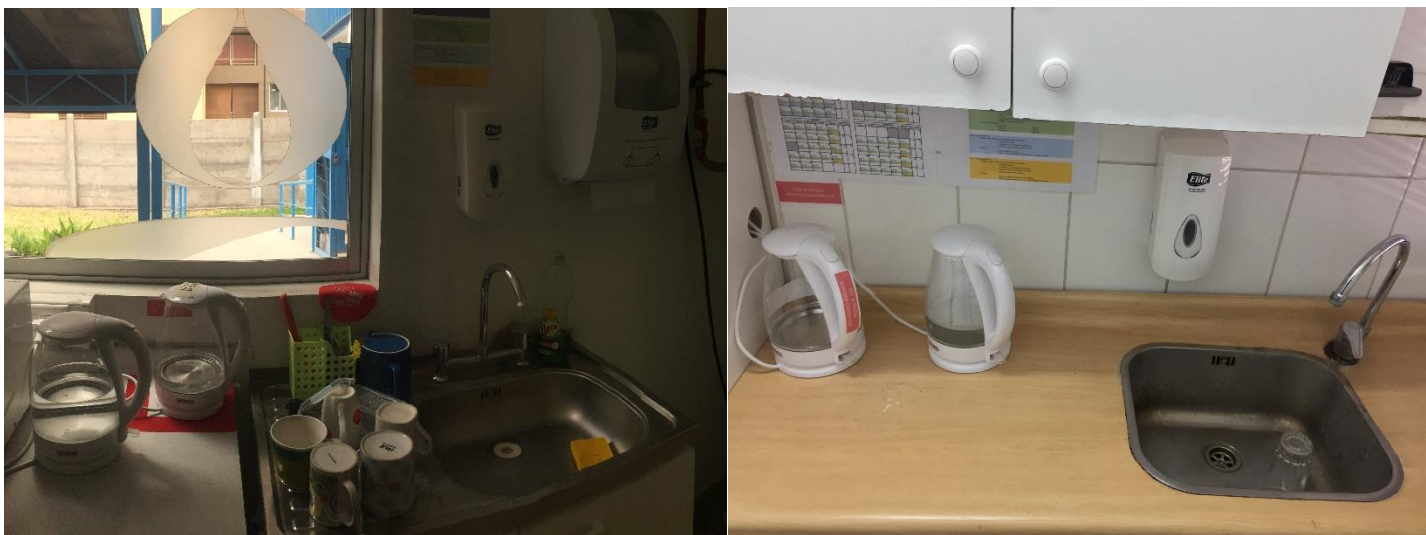
Imagen 1: Lugares de instalación de los hervidores, tanto en el comedor del laboratorio (izquierda), como en el sector para café de las oficinas (derecha). En ambas imágenes se diferencian los hervidores de uso controlado con marcas rojas.

- Se marcaron de color rojo los hervidores controlados, para asegurar la misma frecuencia de uso en ambas líneas.
- Tanto el calendario de control como la pauta del protocolo de la prueba se dejaron a la vista cerca de los hervidores, en ambos sectores, tal y como se alcanza a observar en la **Imagen 1**.

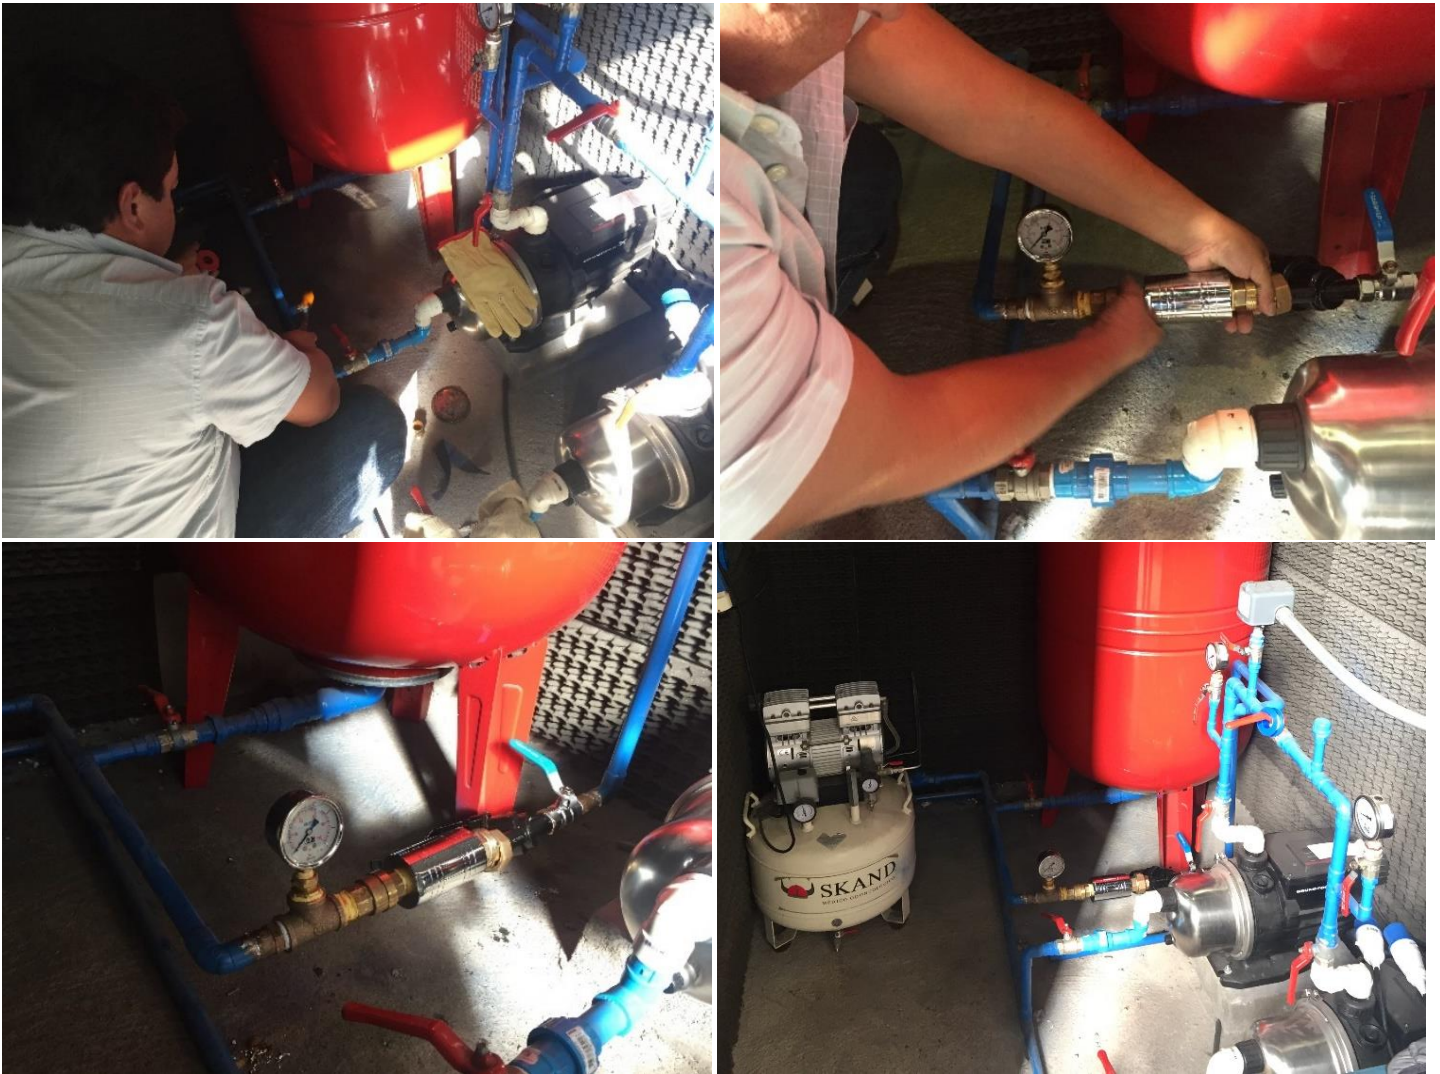
Imagen 1: Instalación del Acelerador iónico el día 07/08/18.

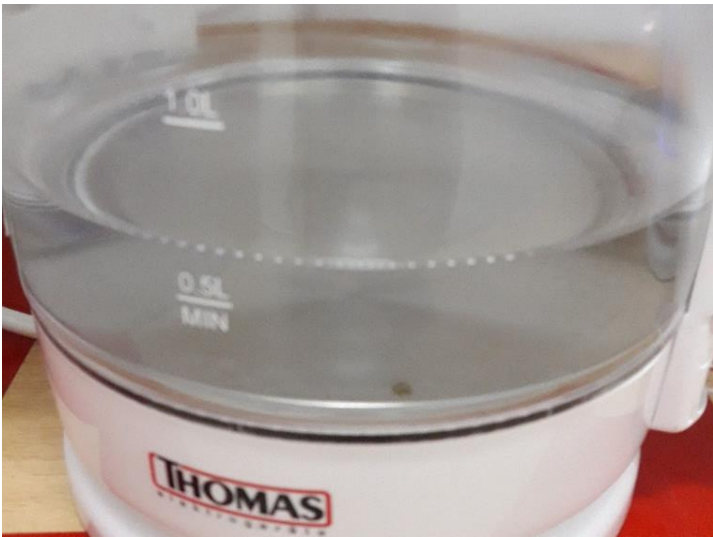
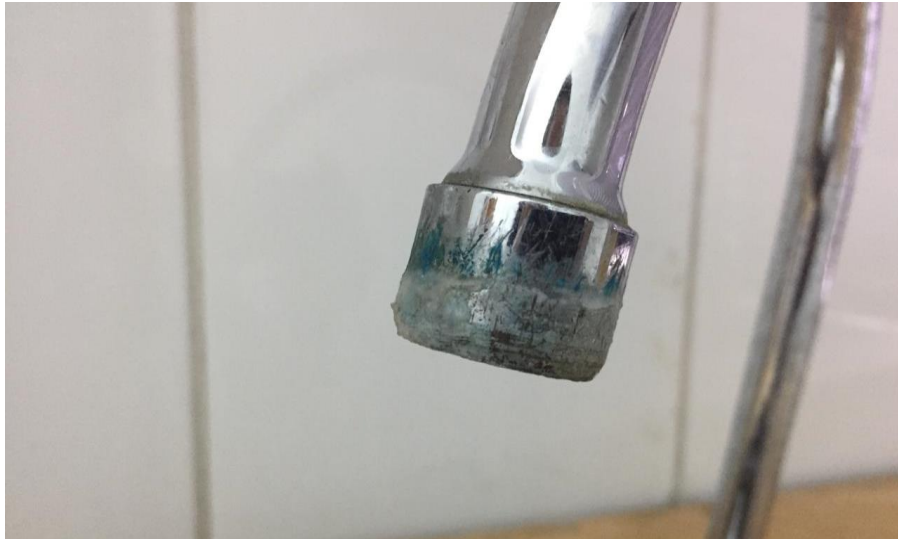
Semana 6, viernes 28 de Septiembre:

*(Miércoles 26 de Septiembre se realiza limpieza de hervidores)
(Jueves 27 de Septiembre se inicia la etapa de "Re-lavado de la línea del laboratorio")*

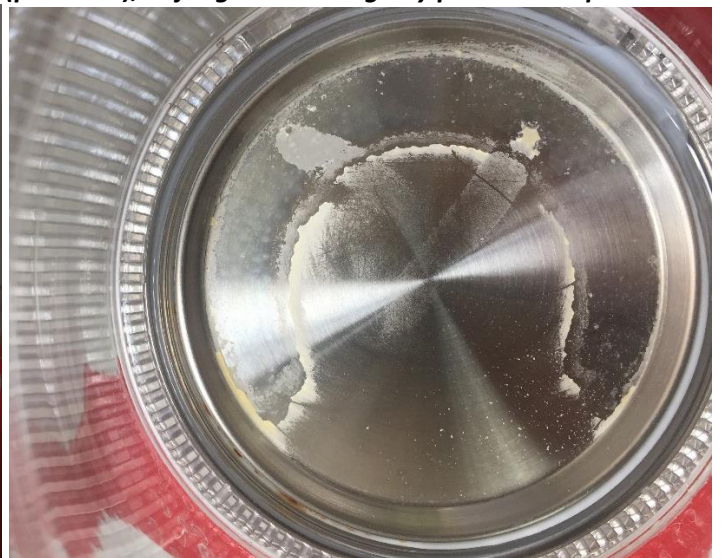
Semana 15, viernes 30 de Noviembre:

Sábado 24 de Nov. se limpia el hervidor controlado (por error), enjuagando con agua y pasando un paño.

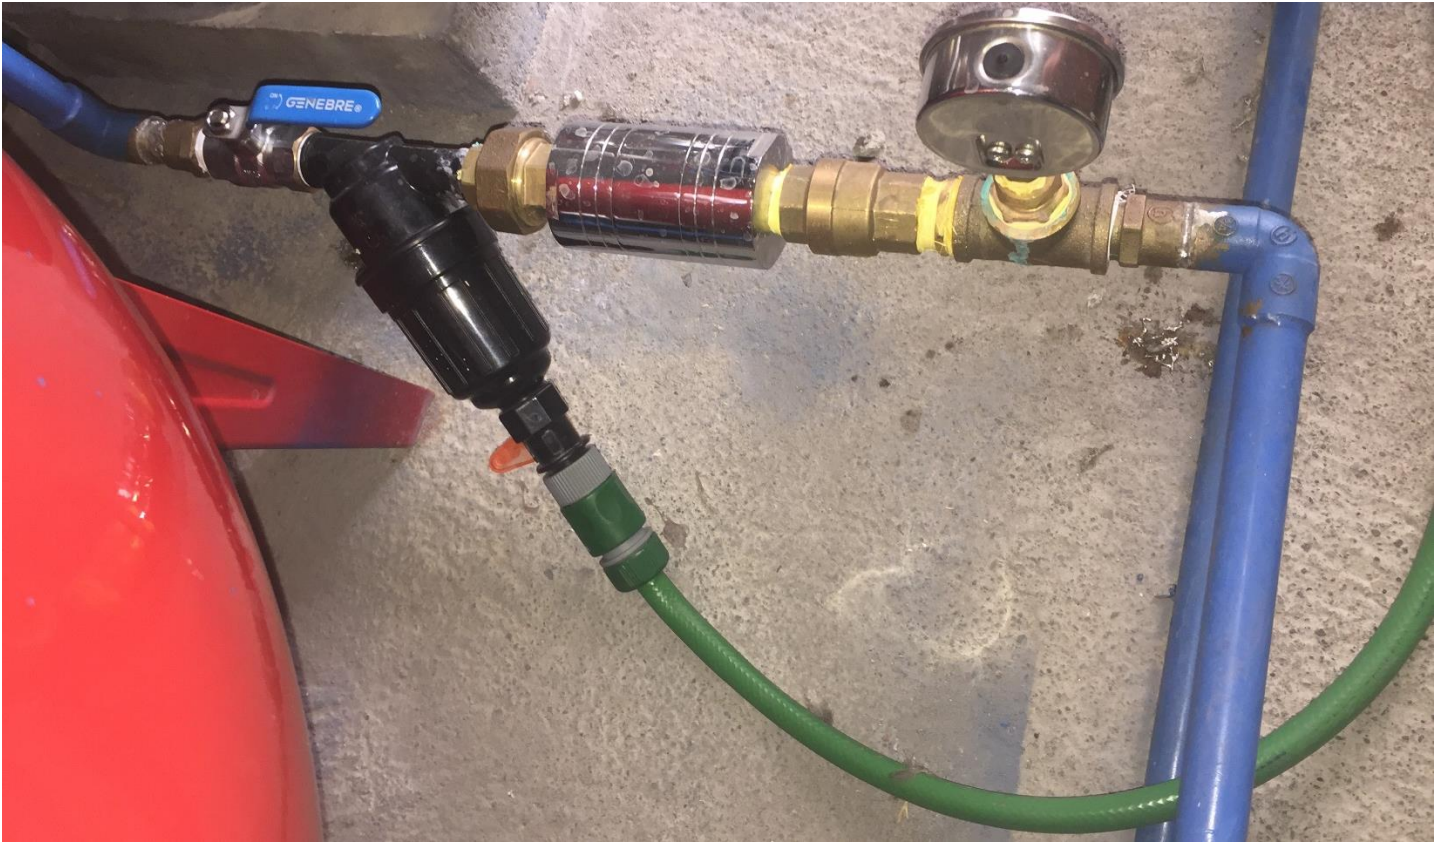
Imagen 3: Acelerador iónico instalado.

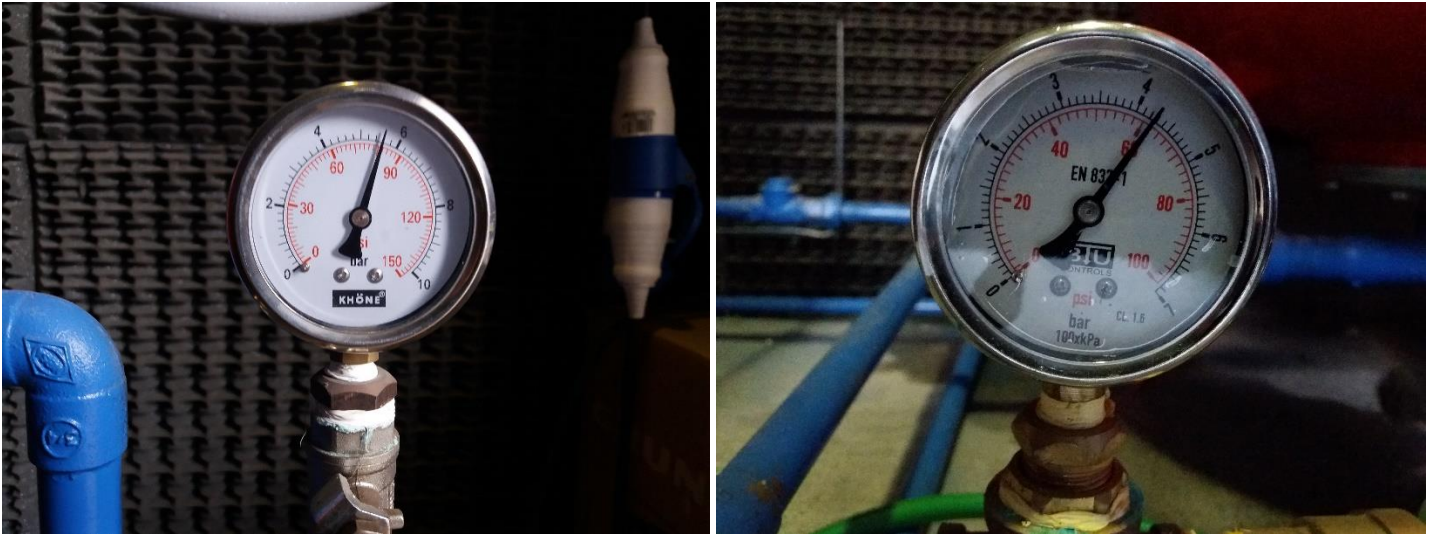
Imagen 4: Presión manométrica pre-acelerador y post-acelerador (de izquierda a derecha), marcando 5,6 [bar] y 4,3 [bar] respectivamente.

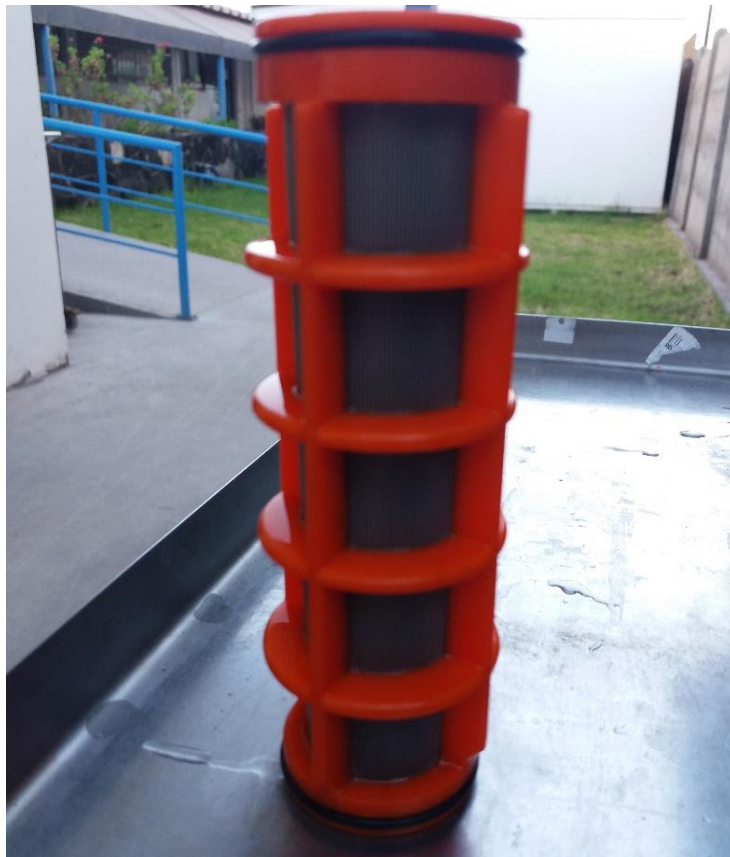
Imagen 5: Vista exterior del filtro, previo a su limpieza.

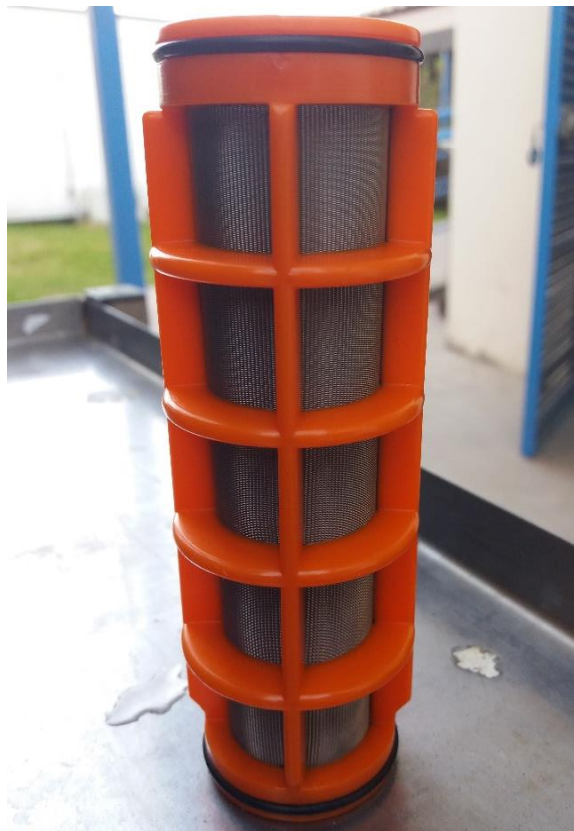
Imagen 7: Vista exterior del filtro, posterior a su limpieza.

Se realiza manualmente, utilizando abundante agua.

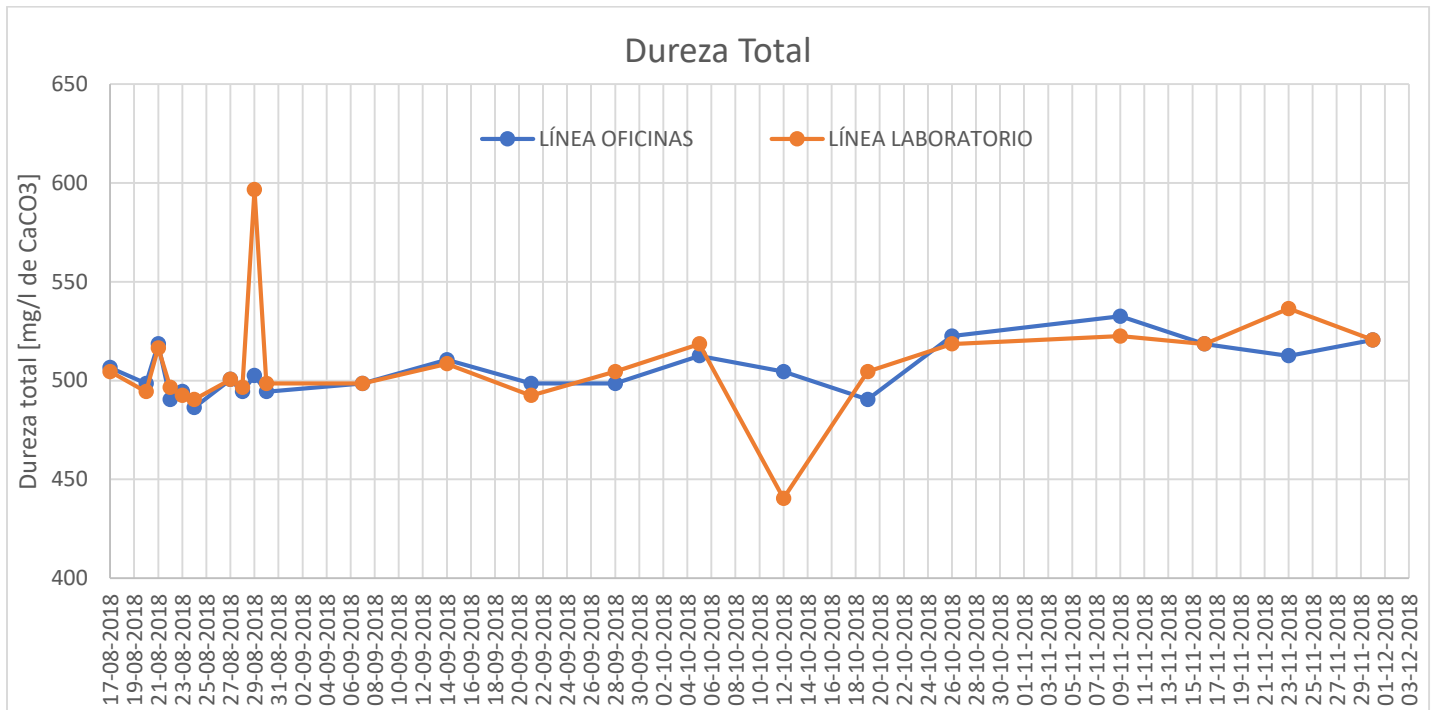
Gráfico 1: Dureza del agua potable para cada línea en análisis, en función del tiempo. No existe límite en la normativa chilena.

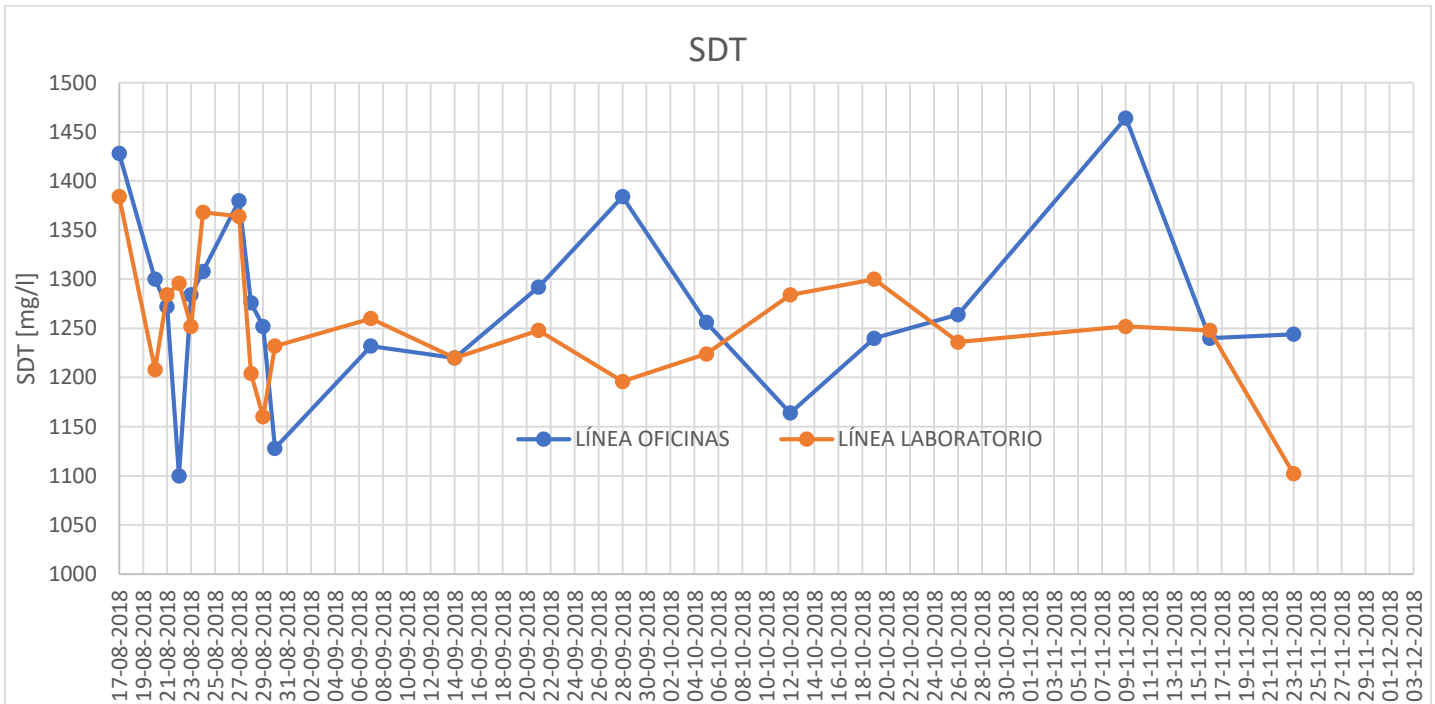
Gráfico 2: Sólidos disueltos totales del agua potable para cada línea de análisis, en función del tiempo. Según la normativa chilena de calidad del agua potable NCh409/1.Of2005, el límite es 1500 [mg/l].

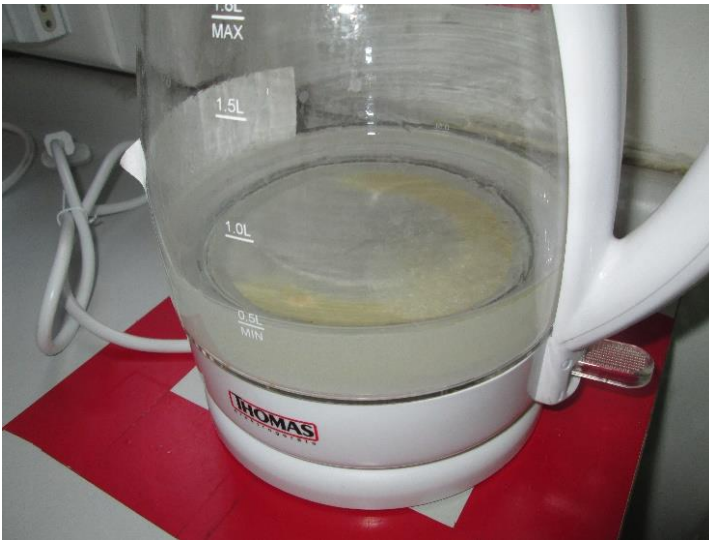
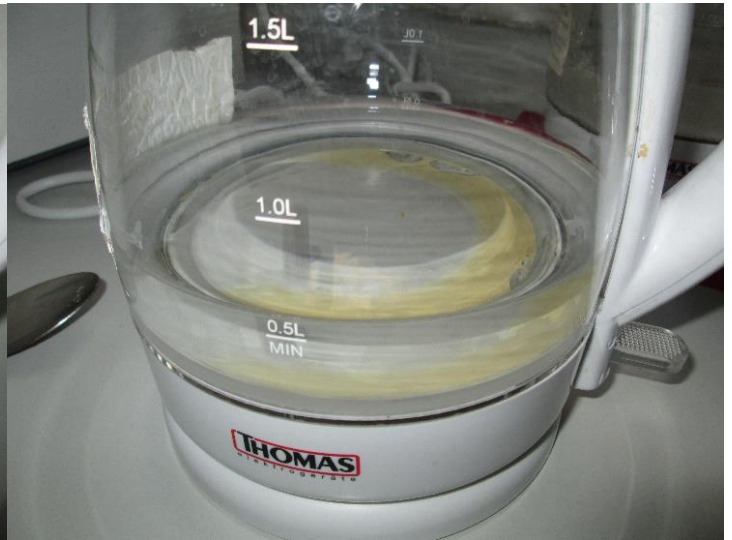
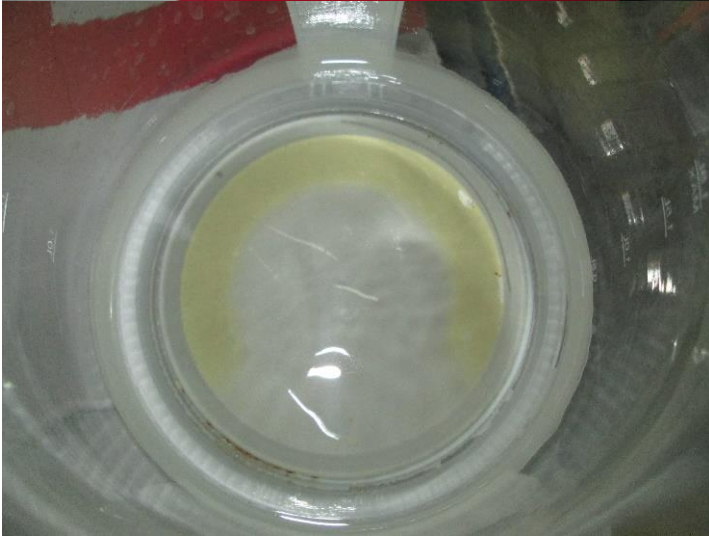
Hervidores Sector Laboratorio, Miércoles 26 de Septiembre:
Controlado De uso libre

- Para la limpieza de los hervidores, se utilizó una mezcla de agua con ácido cítrico (dosis; dos cucharadas soperas de ácido y agua hasta 1,5 litros), la cual se dejó reposar para luego calentar un poco sin hervir. Posteriormente se lavaron y enjuagaron con agua, dejando los hervidores como muestran las siguientes imágenes:

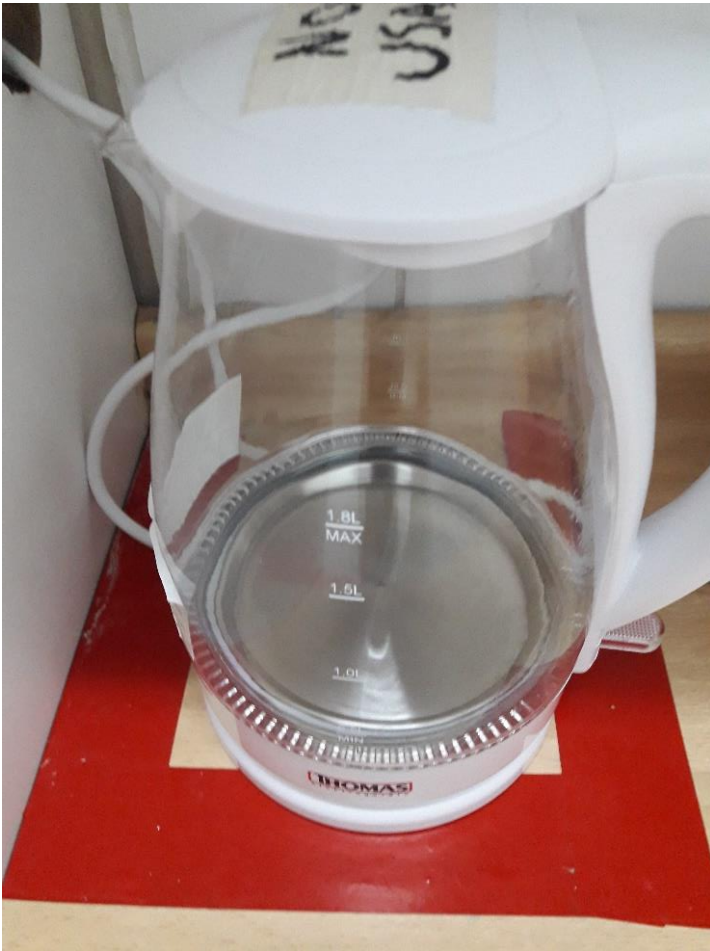
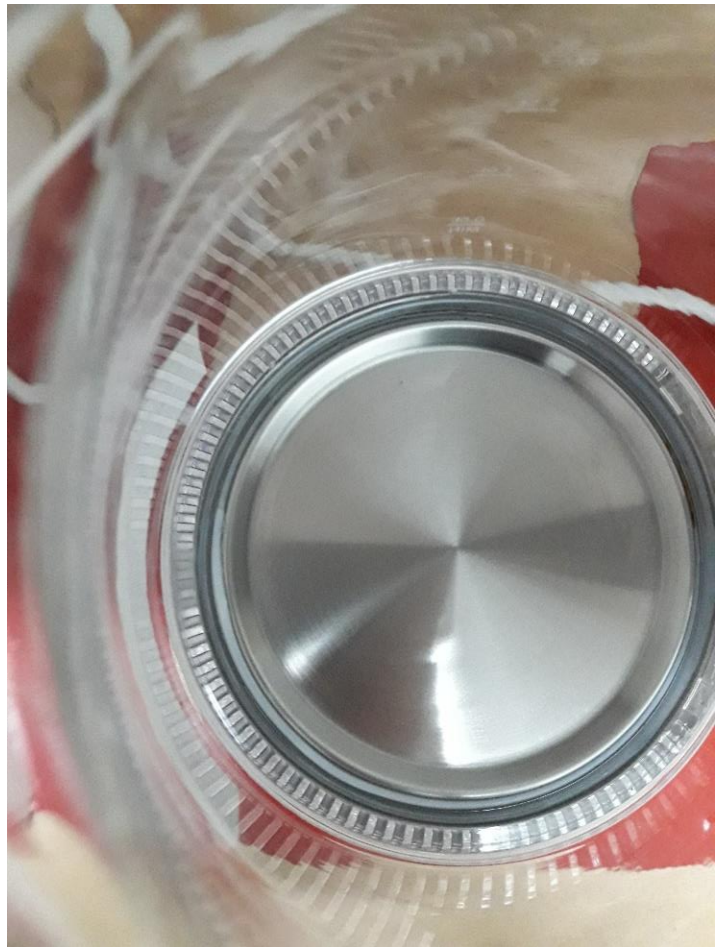
5.1.2. Condición posterior al lavado

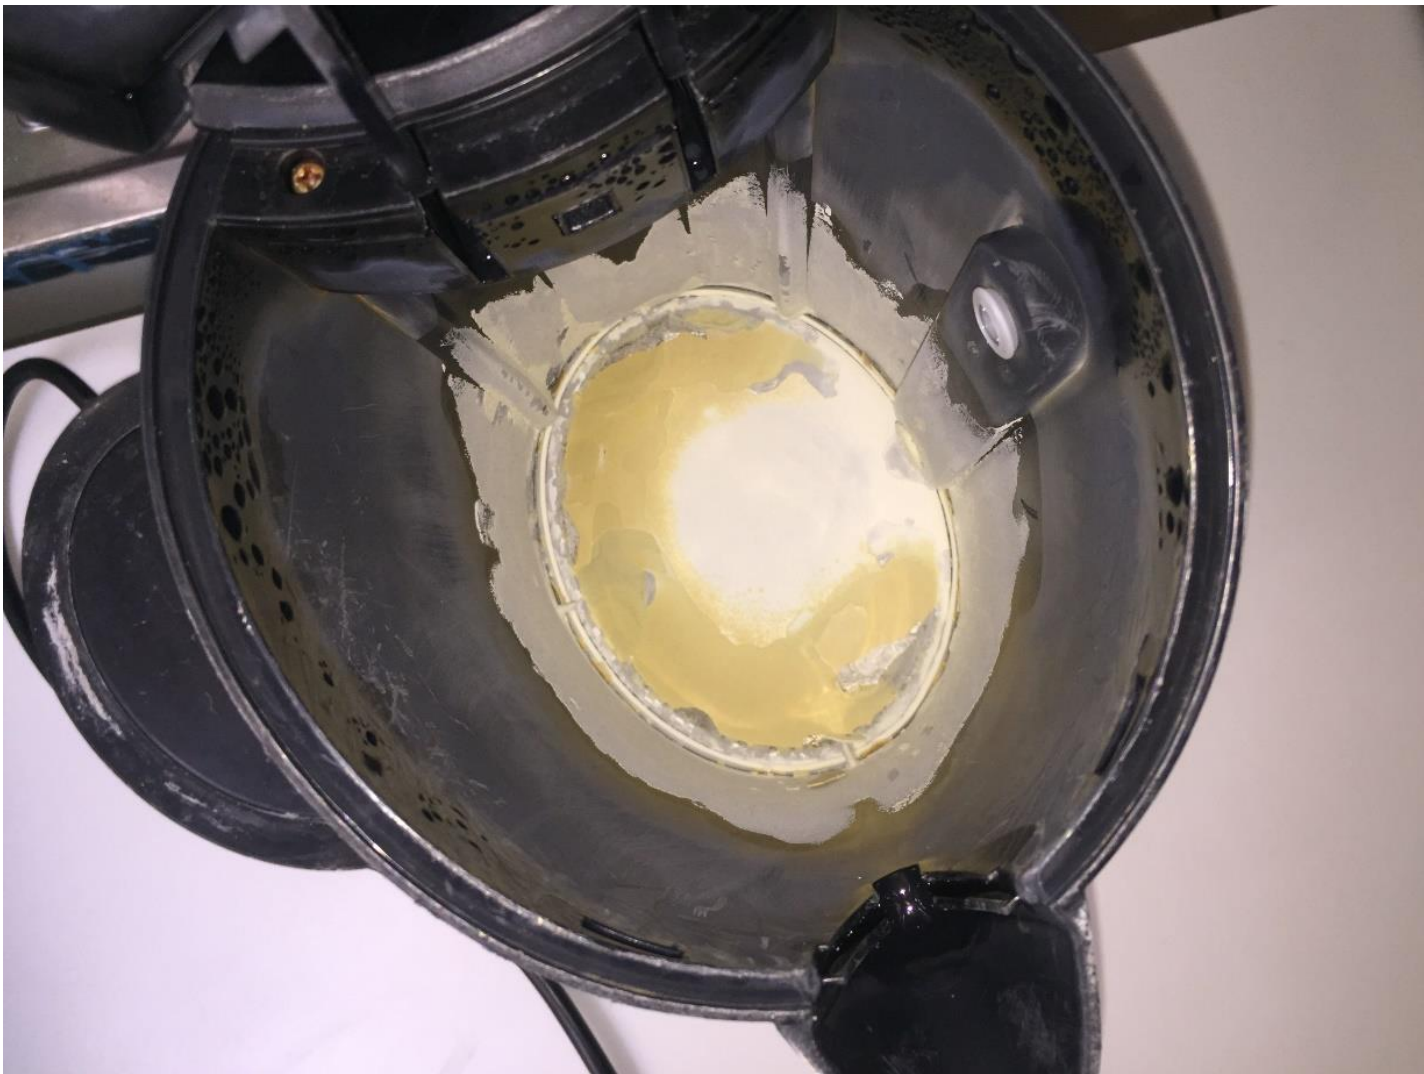
Imagen 10: Hervidor antiguo con serias incrustaciones de sarro. Fotografía del 17 de Agosto, día en que fue dado de baja.

Entre los días 5 y 28 de Septiembre, se realizó una prueba de desincrustación del hervidor antiguo que se utilizaba frecuentemente en el sector del comedor del laboratorio, y que fue dado de baja el día 17 de Agosto. Dicho hervidor contenía serias incrustaciones tal y como se muestran en la **Imagen 10**.

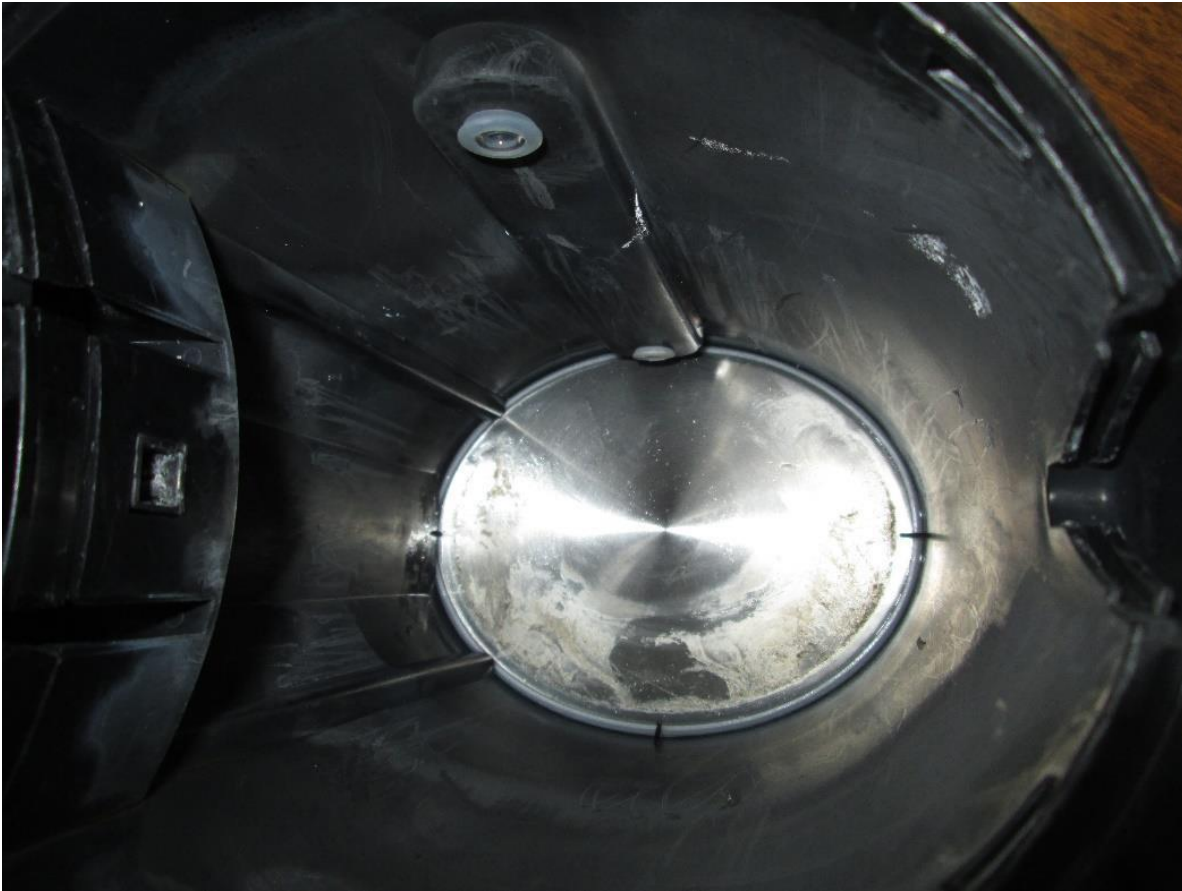
Imagen 15: Hervidor antiguo, luego de su limpieza. 28/09/2018.

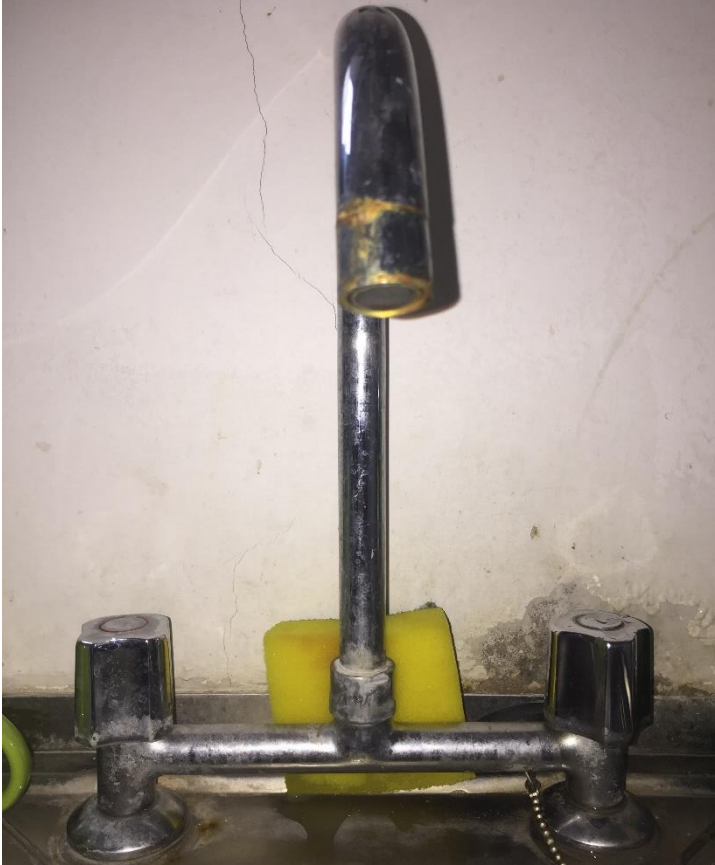
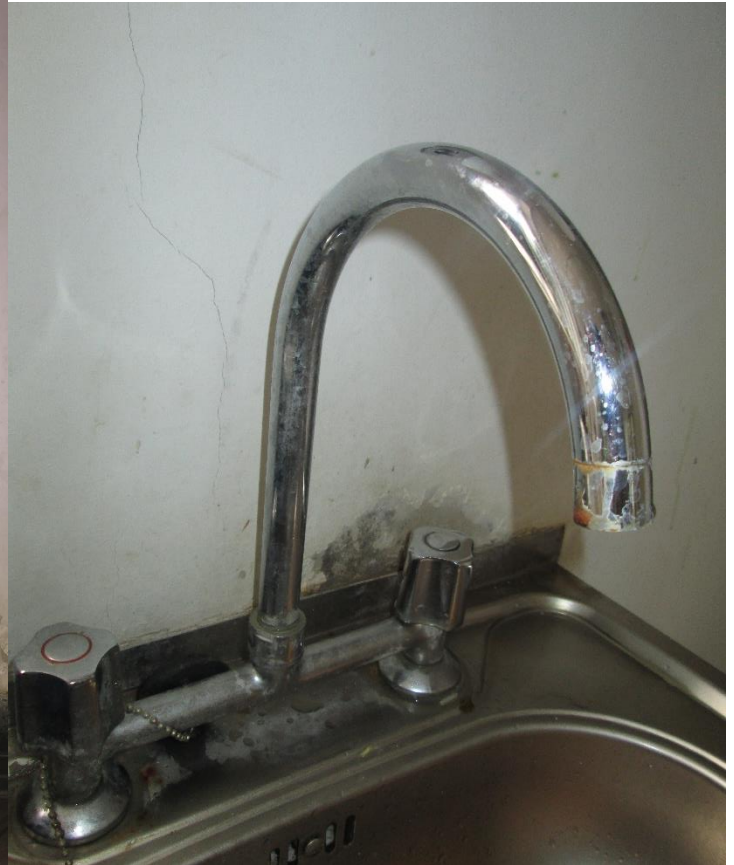
El 5 de Octubre se sacaron fotografías detalladas de la grifería del comedor del laboratorio (sector con agua tratada por el acelerador iónico), con el fin de verificar la desincrustación hasta la fecha. La comparación de imágenes, con respecto al estado inicial de la grifería el día de la instalación del acelerador iónico (17/08/2018), se muestran a continuación:

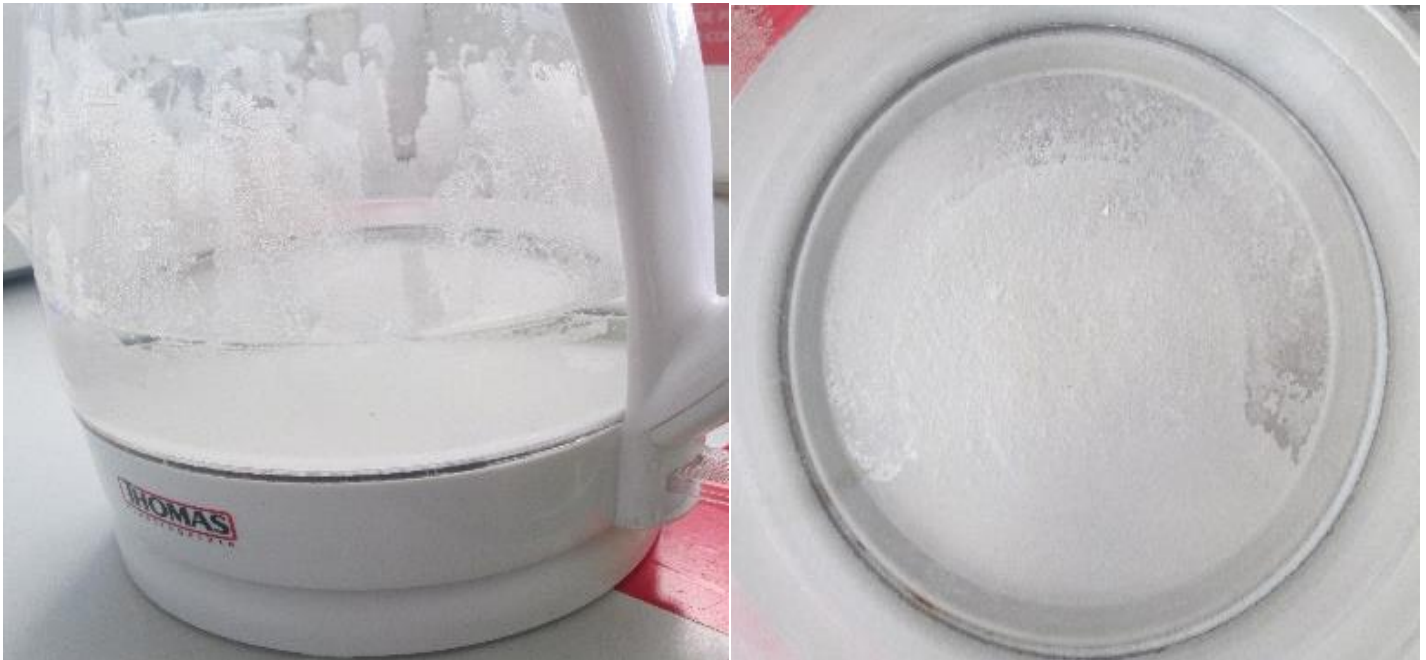
Imagen 16: Residuos en el fondo del hervidor controlado.

El viernes 26 de Octubre (Semana 10 de la prueba), se retiraron 200 [ml] del concho depositado del hervidor controlado del comedor del laboratorio, con el fin de estudiar su consistencia. Cabe señalar que, por las características de la prueba, se dejaron 500 [ml] cada vez que se hervía el agua, para aumentar la concentración del sarro en su nueva forma (aragonita en vez de calcita). Así, de dichos 500 [ml] acumulados, se extrajeron 200 [ml] para esta experiencia. La **Imagen 16** muestra el estado inicial en el que se encontraban los residuos dentro del hervidor del laboratorio.

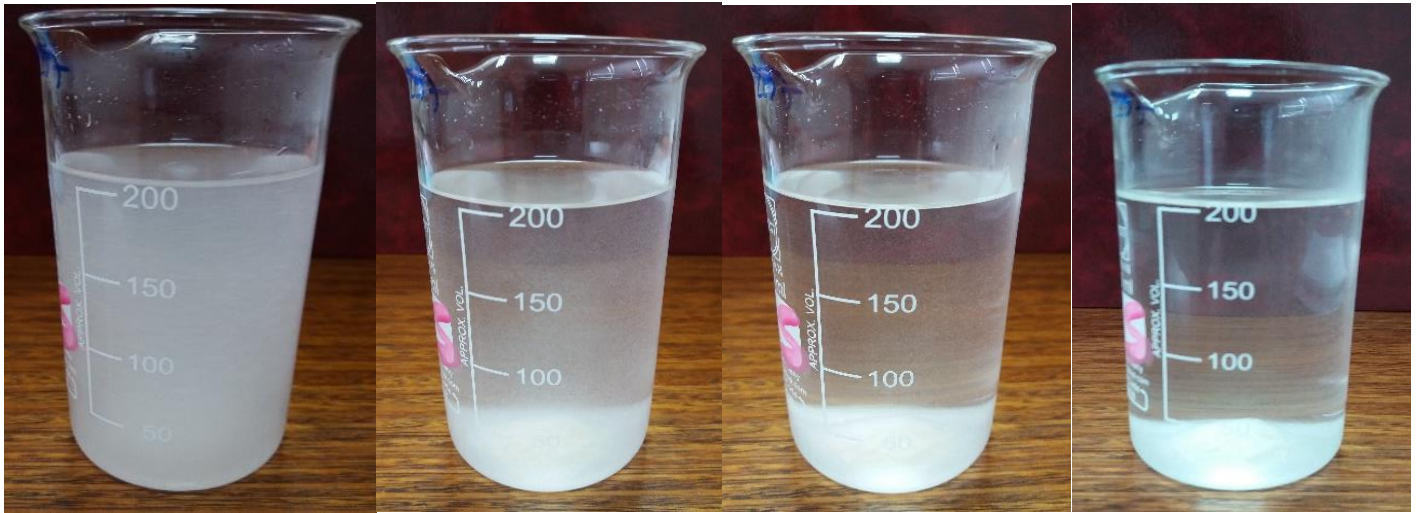
Imagen 17: Vaso precipitado de 200 [ml], transcurridos 0, 1, 4 y 7 [min] desde el comienzo de la experiencia, de izquierda a derecha.

Para la experiencia, se revolvió el contenido del vaso precipitado y se dejó reposar, sacando fotografías según avanzaba el tiempo. Dichos registros se muestran a continuación:

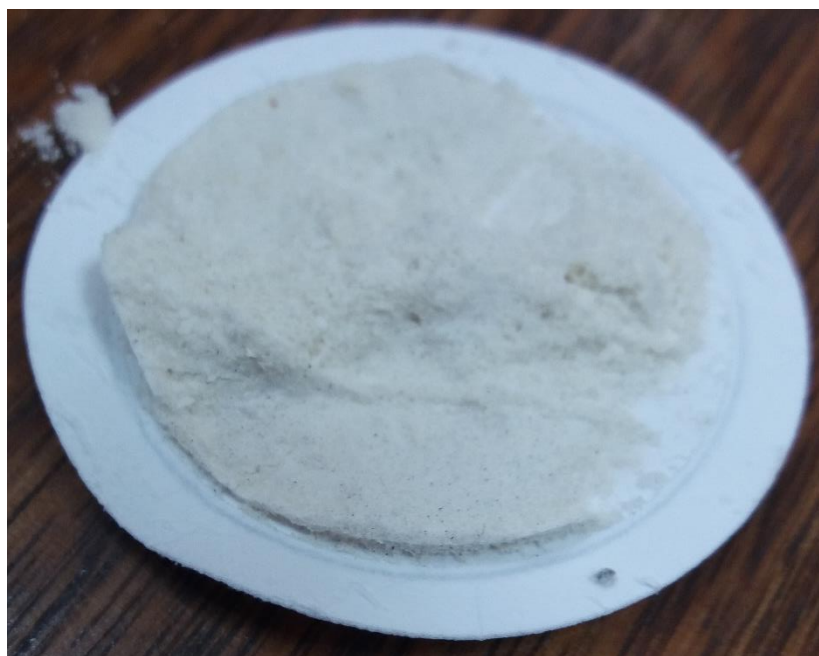
Imagen 19: Condición seca de las sustancias decantadas en el vaso precipitado.

- El residuo se mantiene depositado en el fondo y adherido a las paredes del hervidor controlado.
- Durante la experiencia, el residuo se re-suspende con mucha facilidad y el agua se ve "como con polvo blanco", no agradable a la vista.
- Luego de la experiencia, el agua y los residuos son devueltos al hervidor controlado.

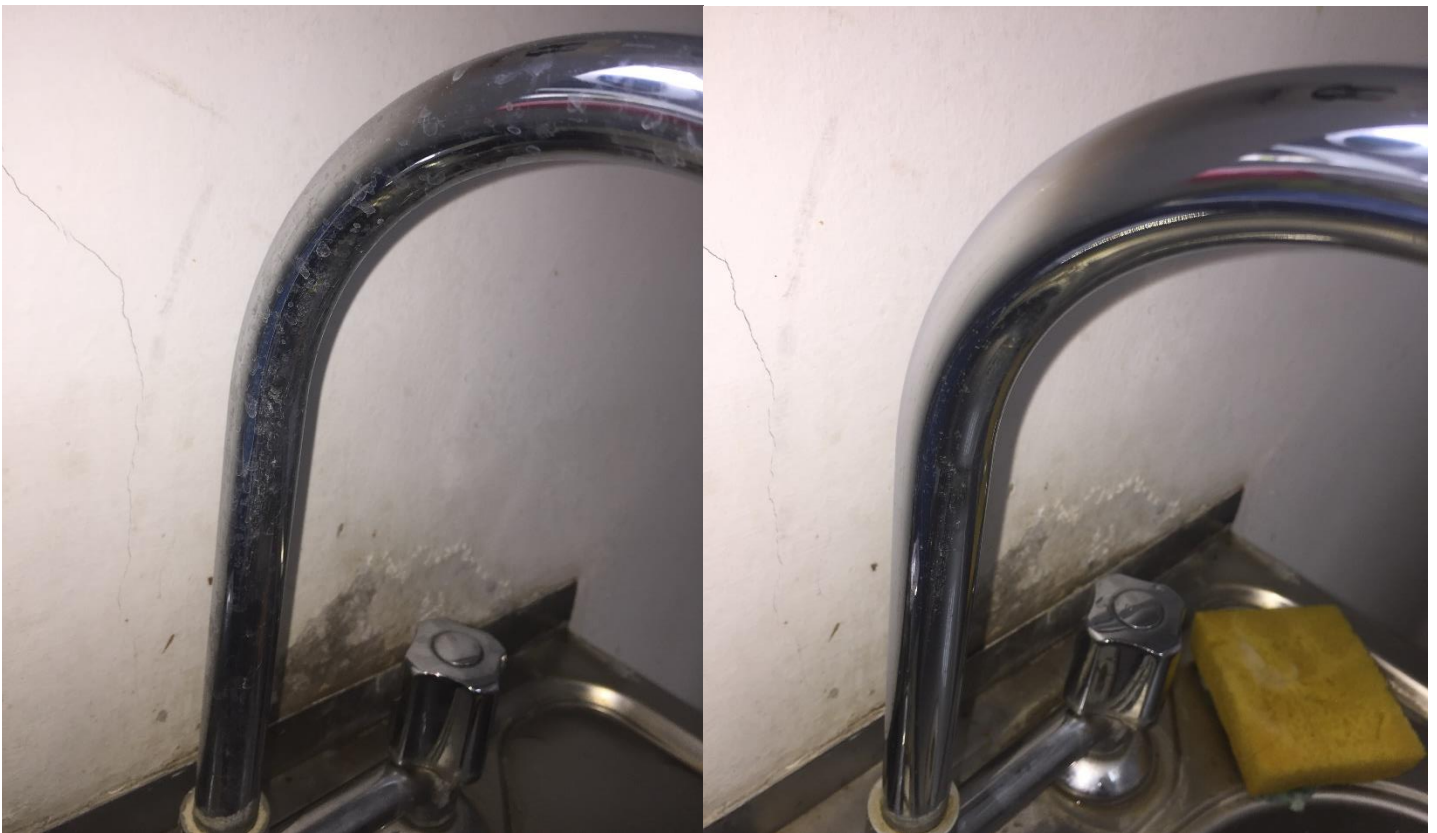
Imagen 21: Comparación antes (izquierda) y después (derecha) de la limpieza, en la tubería de salida de la grifería, del sector comedor del laboratorio.

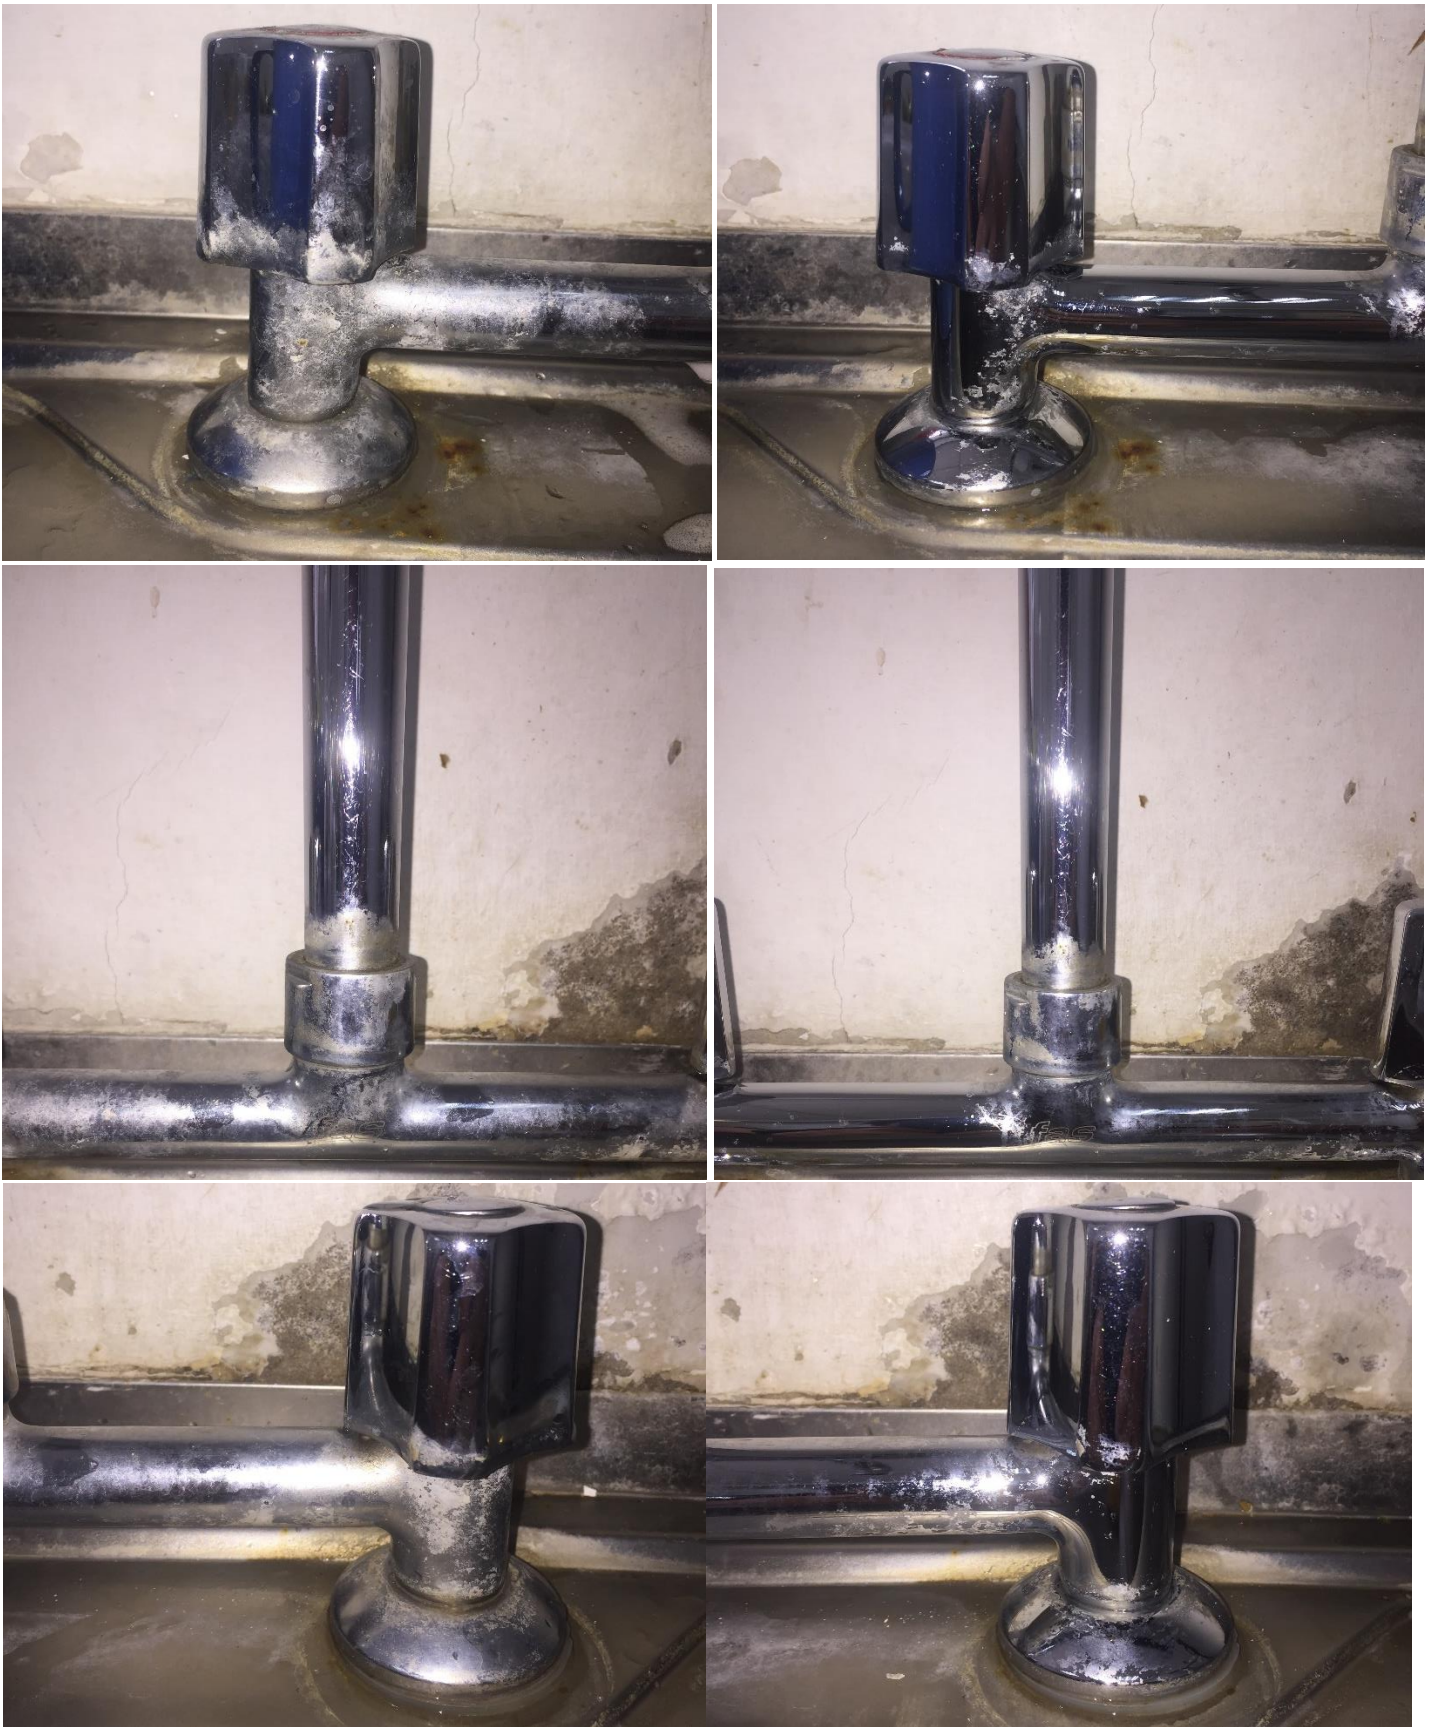
Imagen 22: Comparación antes (izquierda) y después (derecha) de la limpieza, en el detalle de las llaves de la grifería, del sector comedor del laboratorio.
