Informe Final

Prueba Piloto Acelerador Iónico - Iquique

Laboratorio Campos de Deportes

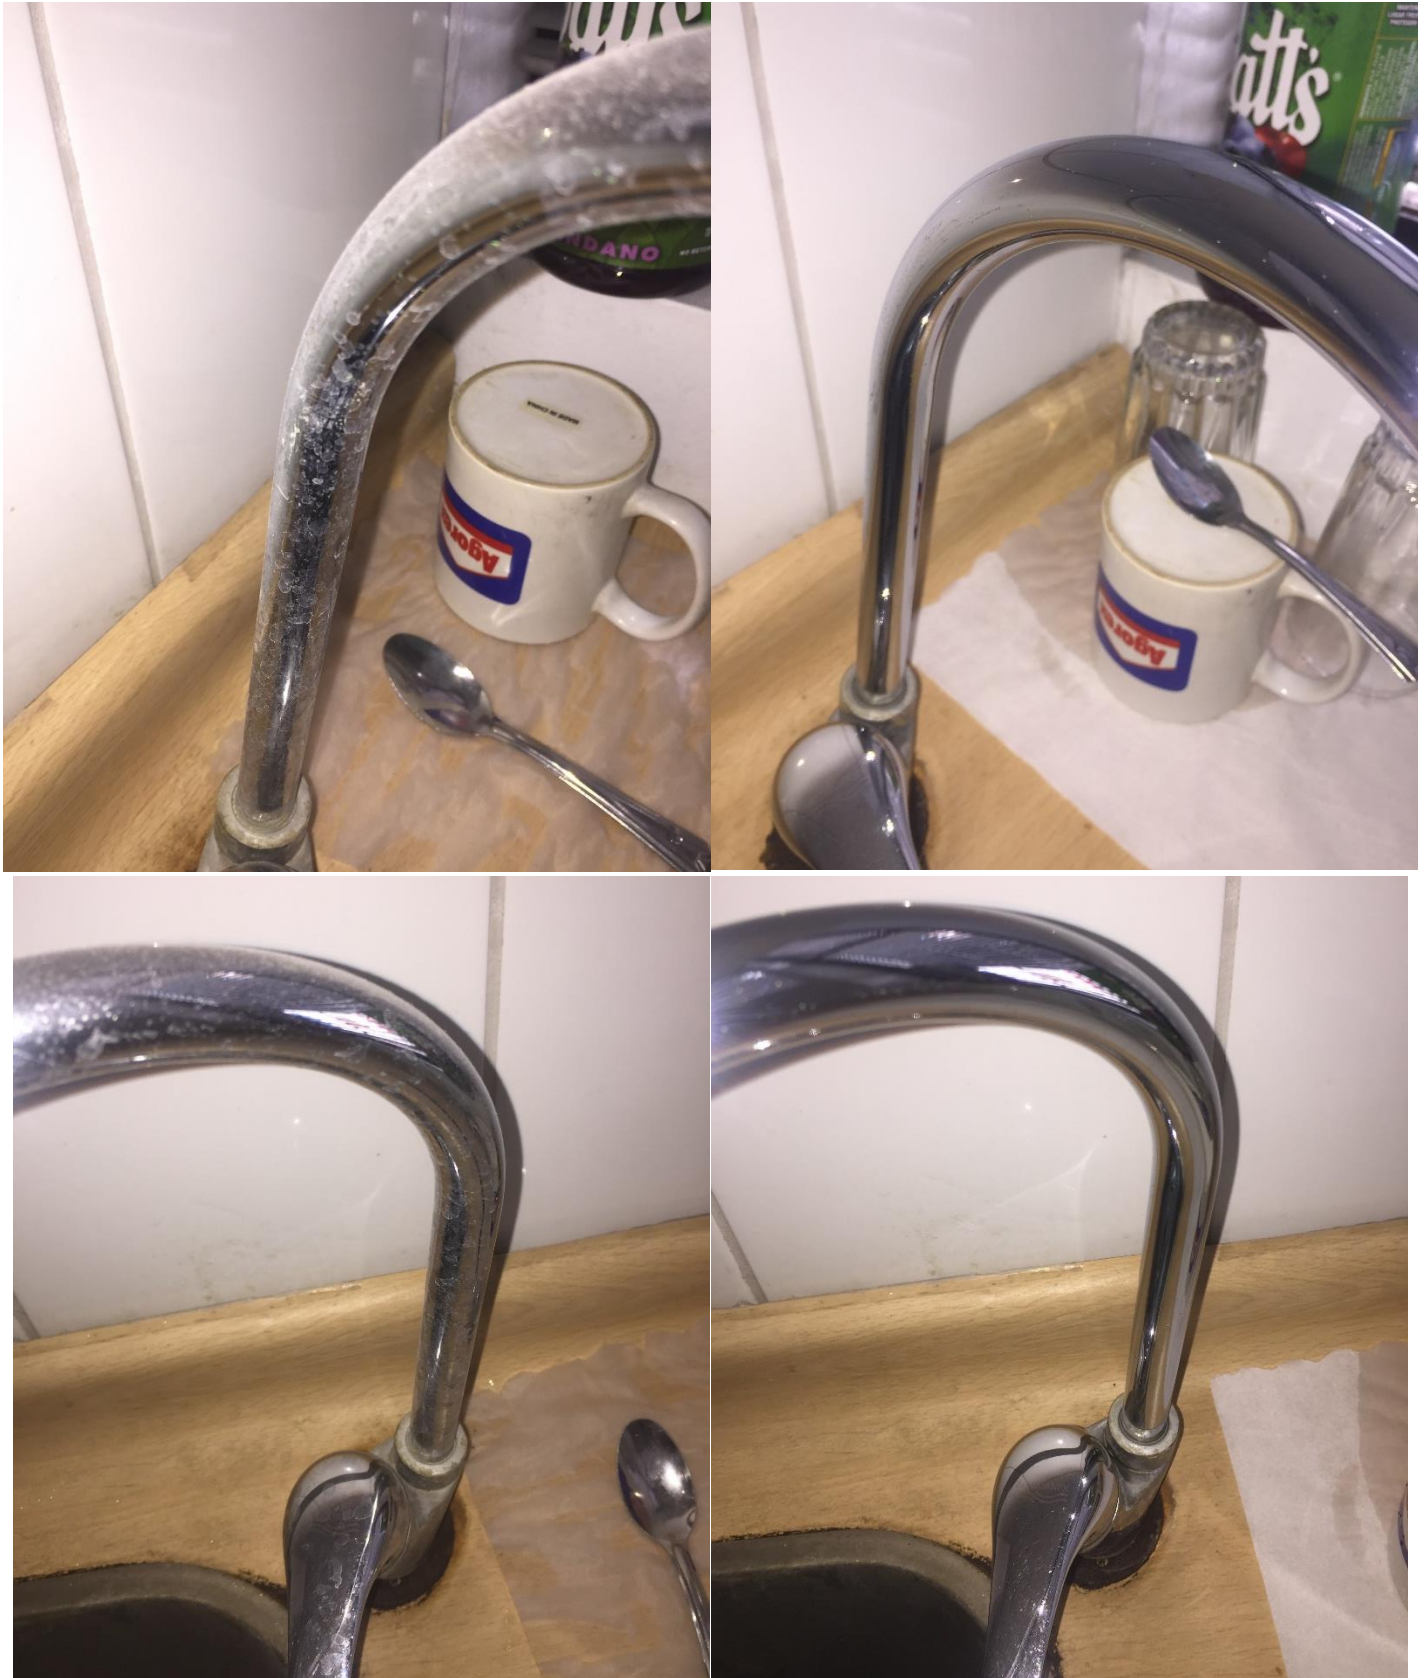
Imagen 23: Comparación antes (izquierda) y después (derecha) de la limpieza, en la tubería de salida de la grifería, del sector para café de las oficinas.

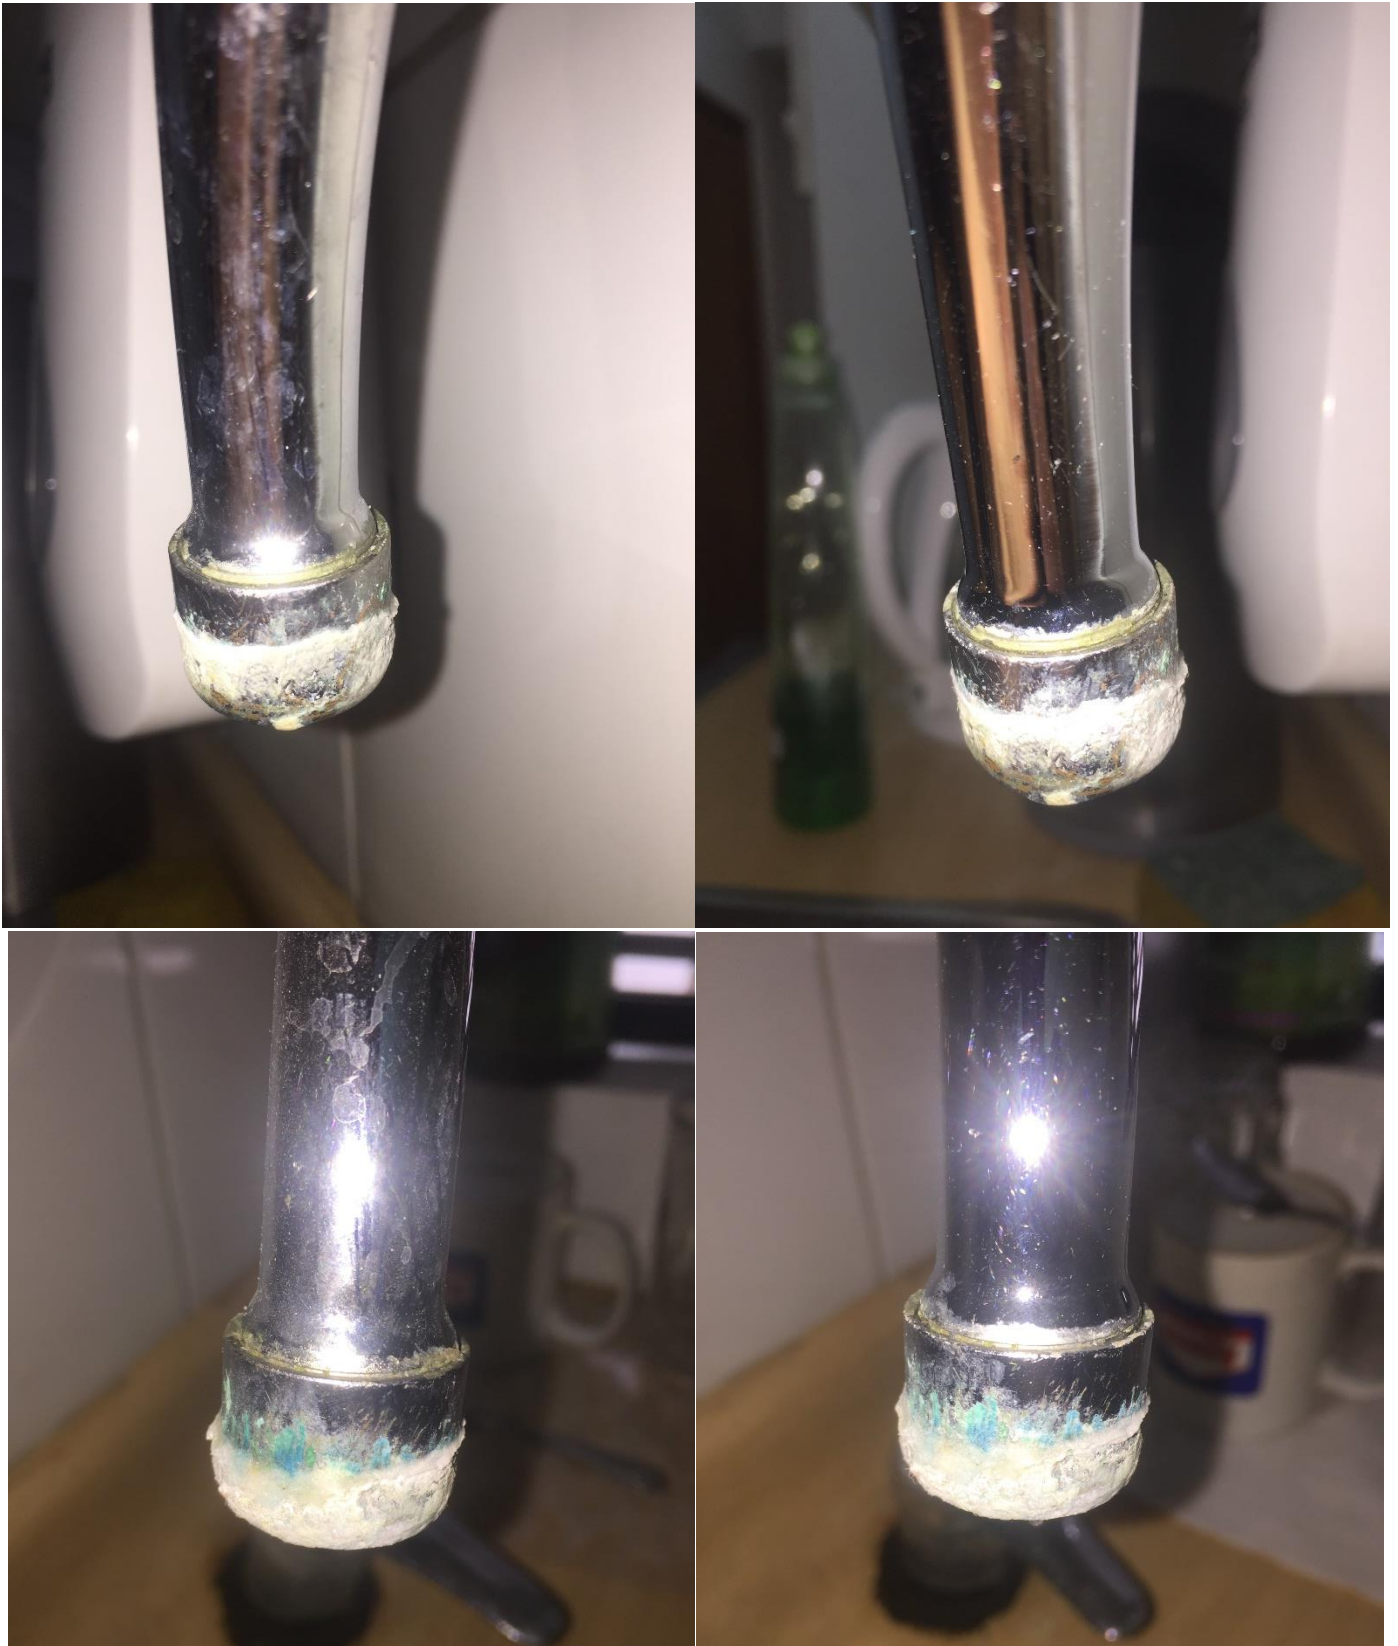
Imagen 24: Comparación antes (izquierda) y después (derecha) de la limpieza, en el ducto de salida de la grifería, del sector para café de las oficinas.

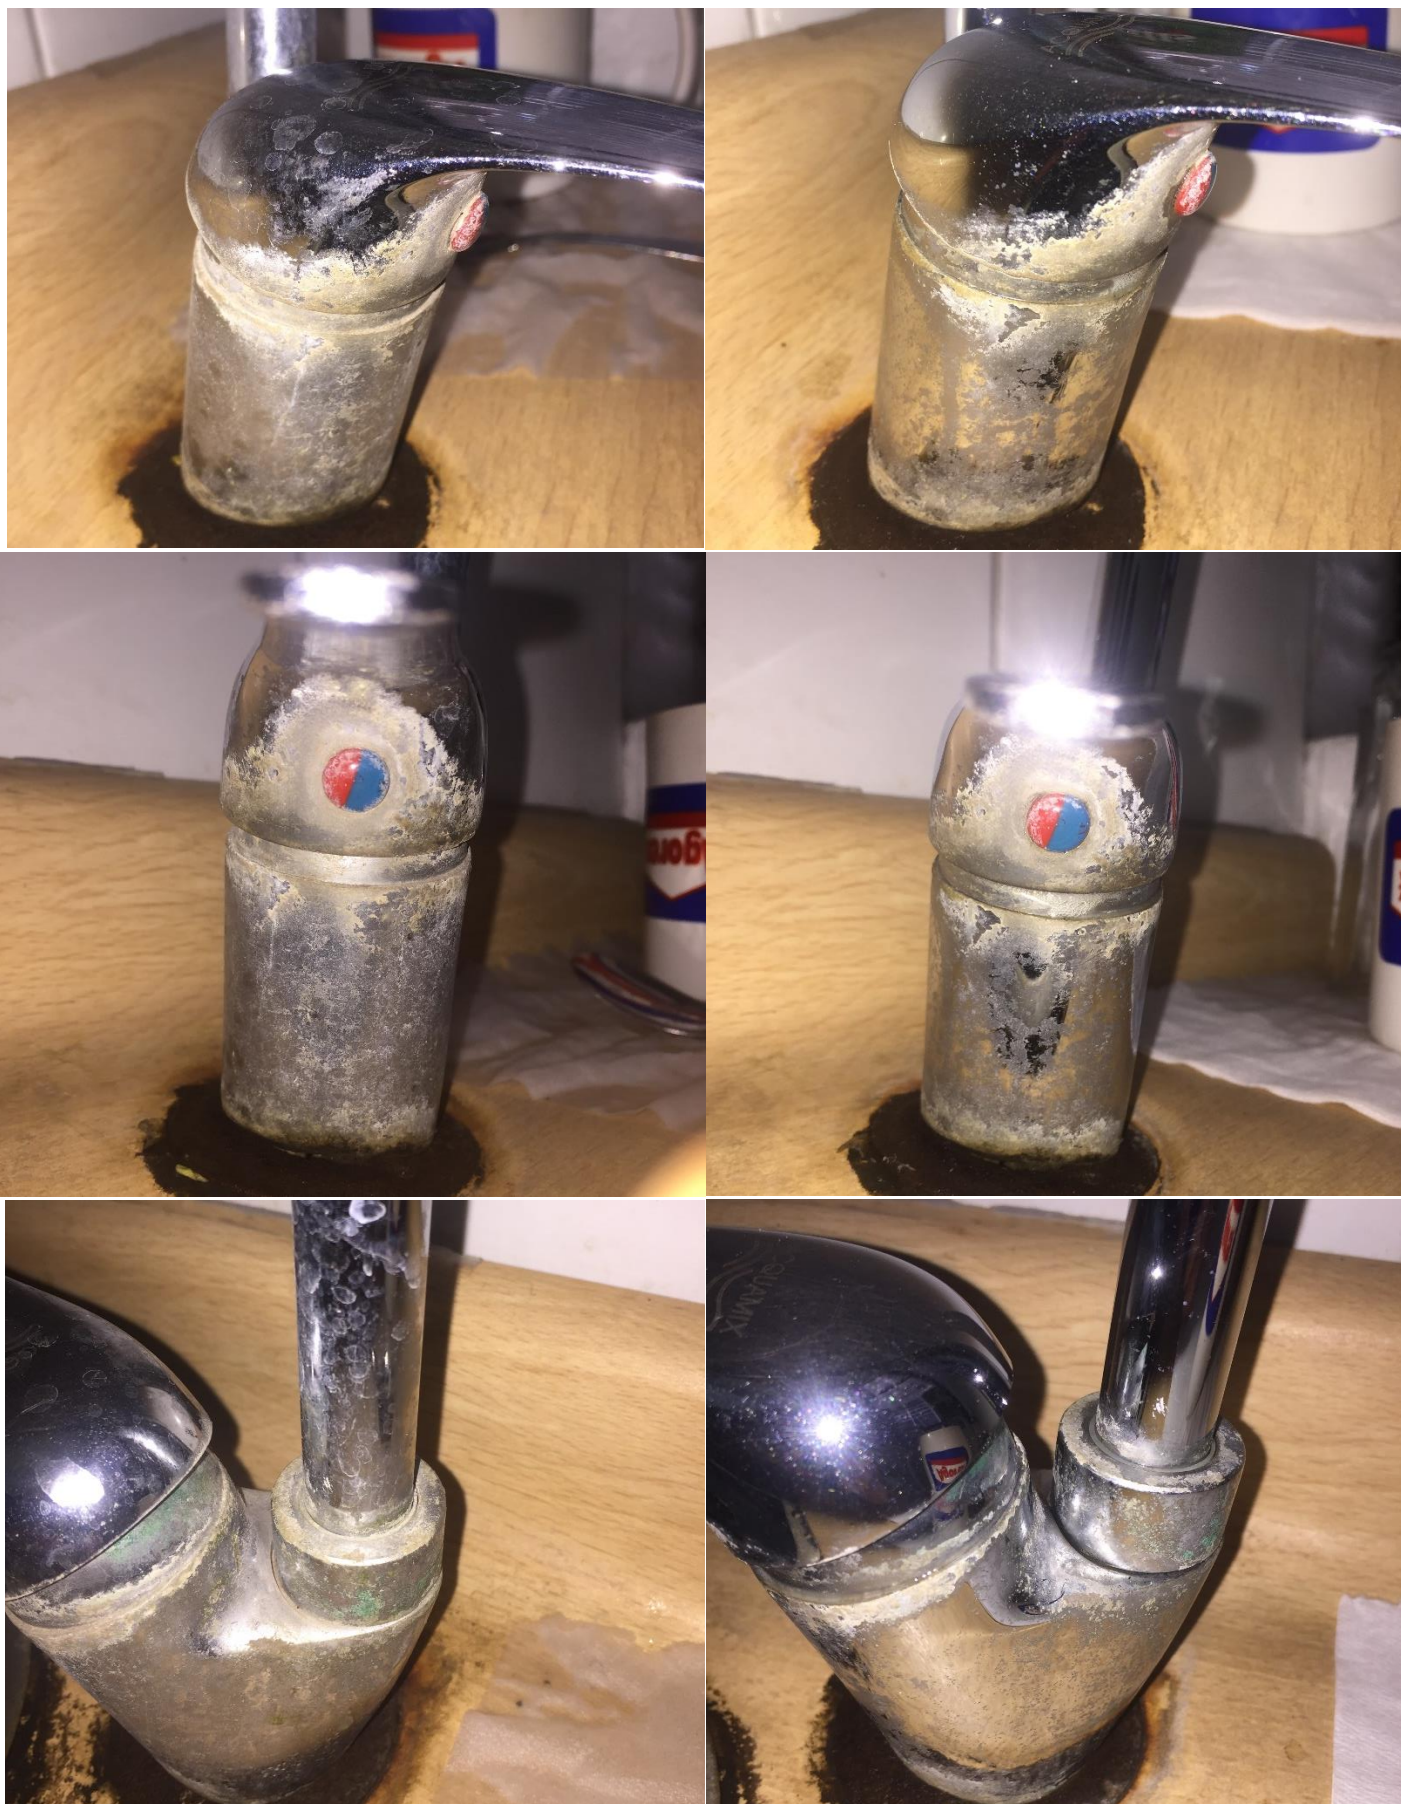
Imagen 25: Comparación antes (izquierda) y después (derecha) de la limpieza, en el detalle de las llaves de la grifería, del sector para café de las oficinas.

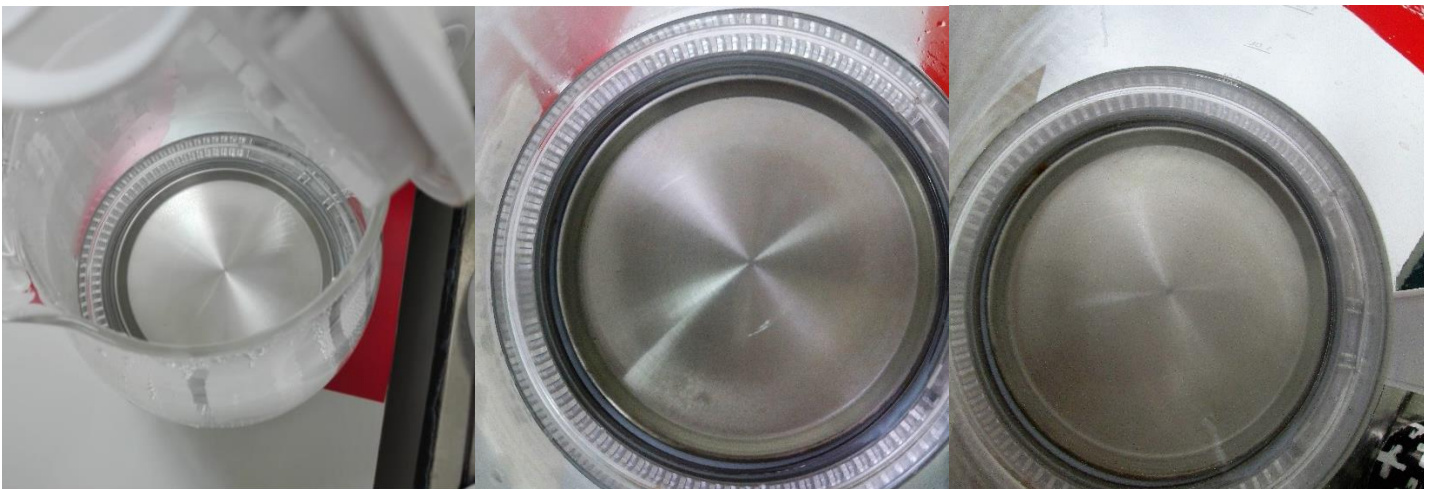
Imagen 26: Base del hervidor controlado del laboratorio, los días 20, 21 y 22 de Agosto, de izquierda a derecha.

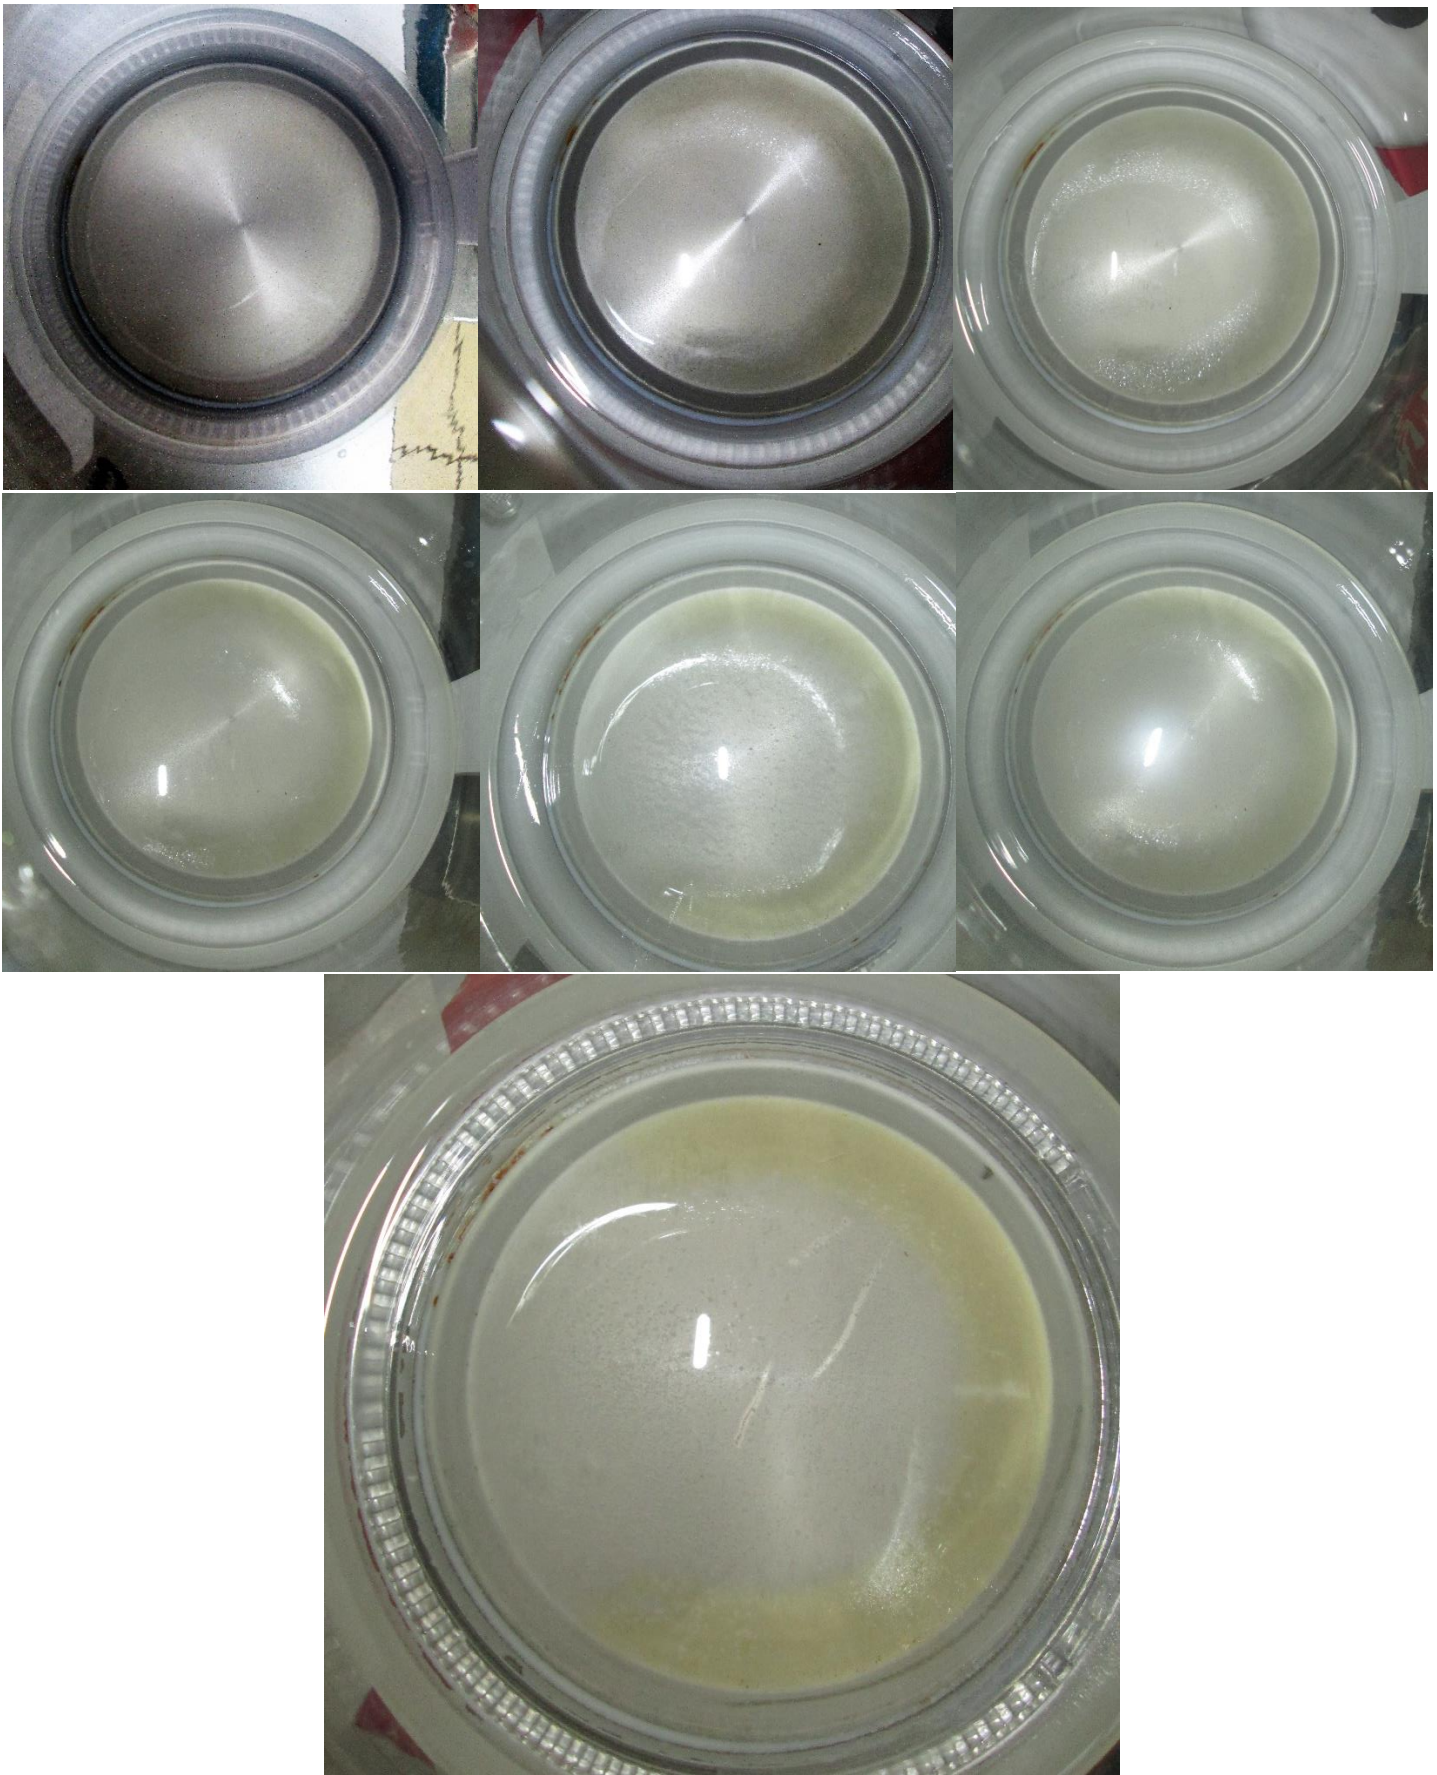
Imagen 27: Base del hervidor controlado del laboratorio, los días 23, 24, 27, 28, 29, 30 y 31 de Agosto, de izquierda a derecha, y de arriba hacia abajo.

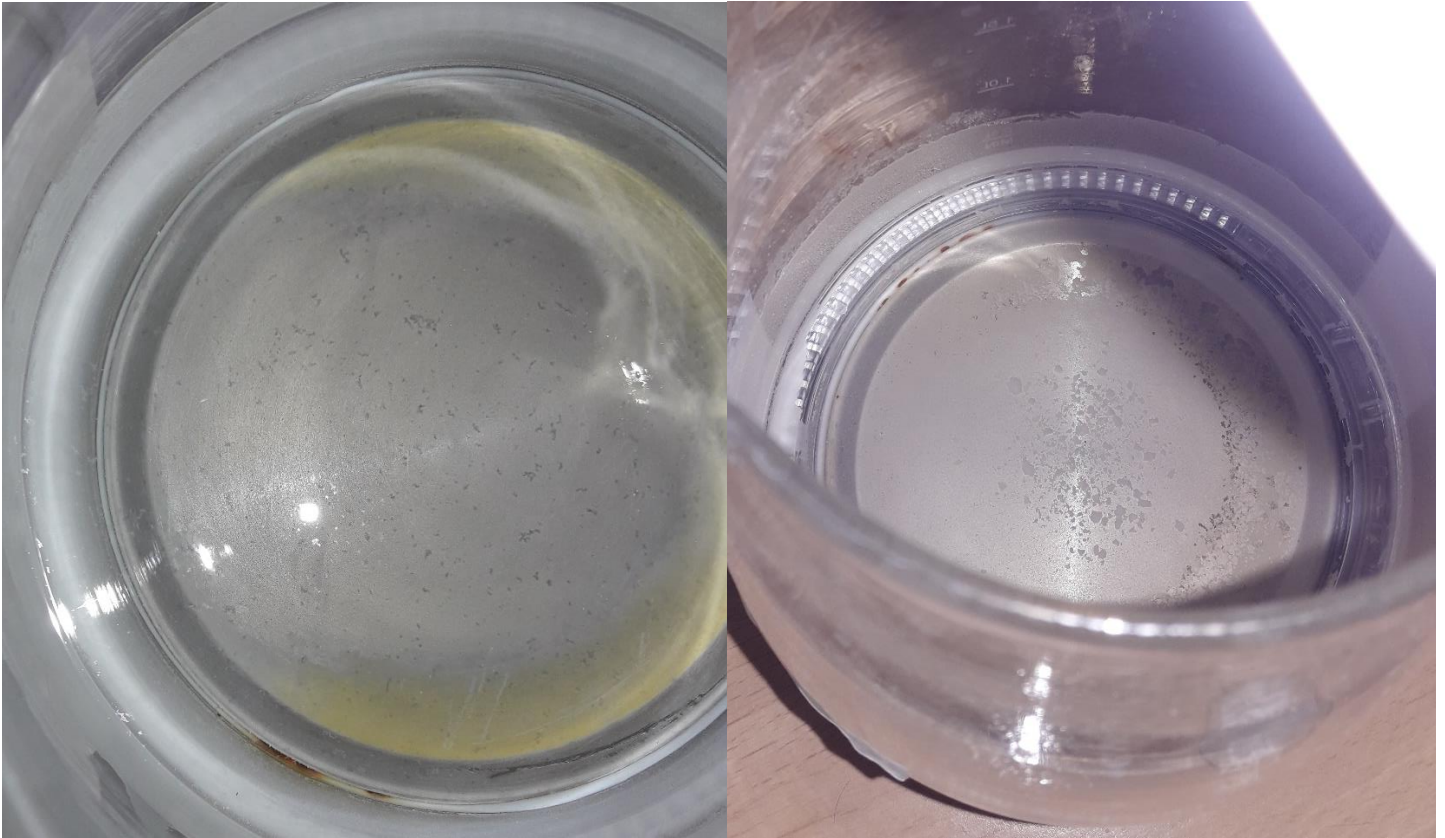
Imagen 29: Base del hervidor no controlado y de uso libre, del laboratorio (izquierda), y las oficinas (derecha), del viernes 31 de Agosto.

Se secaron fotografías de los hervidores libres de cada línea, para comparar el avance de la incrustación luego de 2 semanas de prueba (viernes 31 de Agosto).

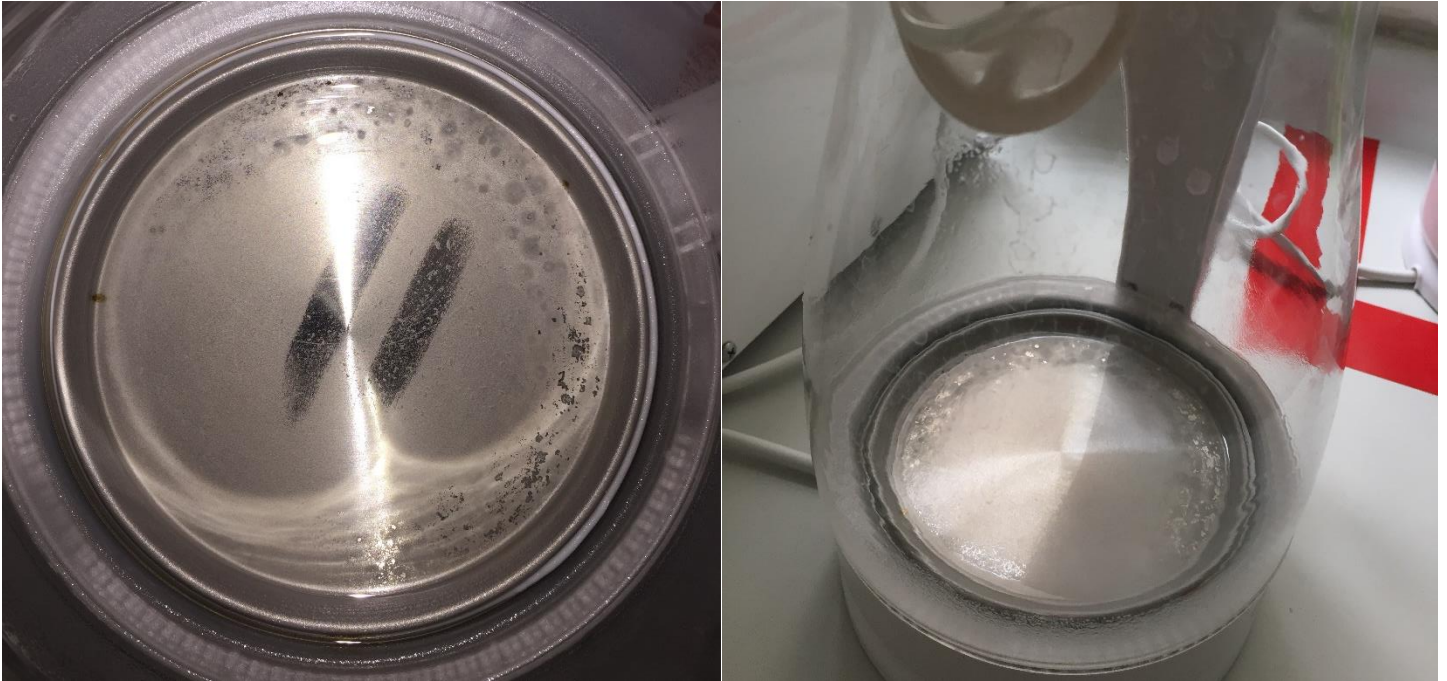
Imagen 30: Hervidor libre del laboratorio, antes de la limpieza. A la izquierda se muestra el fondo del hervidor luego de pasar 2 dedos, sin mayor esfuerzo.

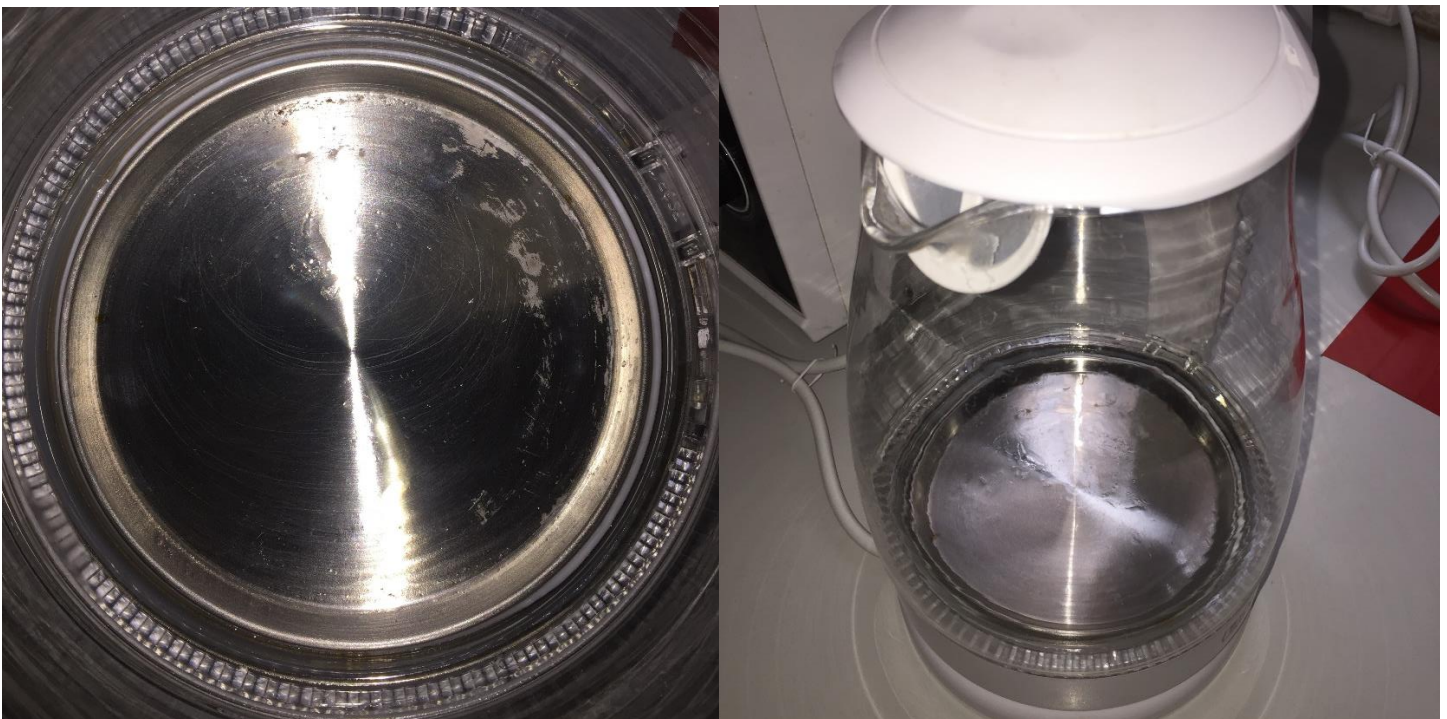
Imagen 31: Hervidor libre del laboratorio, después de la limpieza.

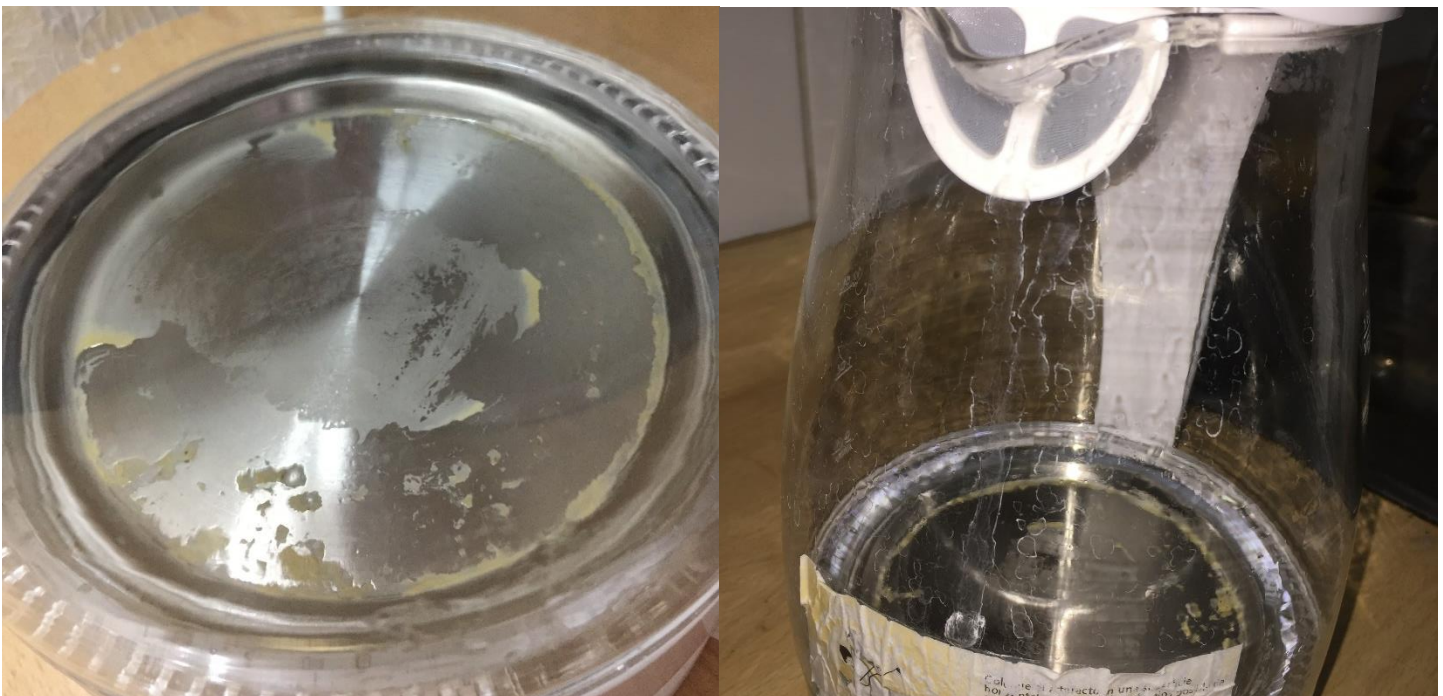
Imagen 33: Hervidor libre de las oficinas, después de la limpieza.

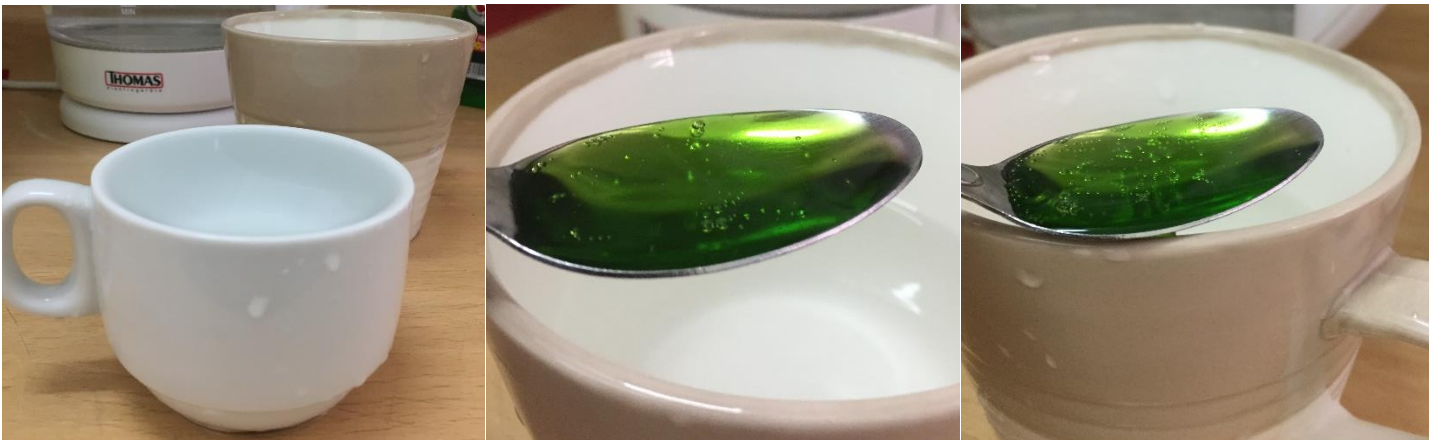
Imagen 34: De izquierda a derecha; taza blanca utilizada para la dosis de 250 [ml] aprox. de agua, y atrás el tazón donde se realizaron las mezclas. Luego, están las dosis de detergente para el test con agua no tratada y con agua tratada, respectivamente.

La prueba consistió en revolver 250 [ml] de agua con una cucharadita de detergente lavalozas Quix, con una cucharita metálica durante 1 [min], y registrar fotográficamente lo ocurrido.

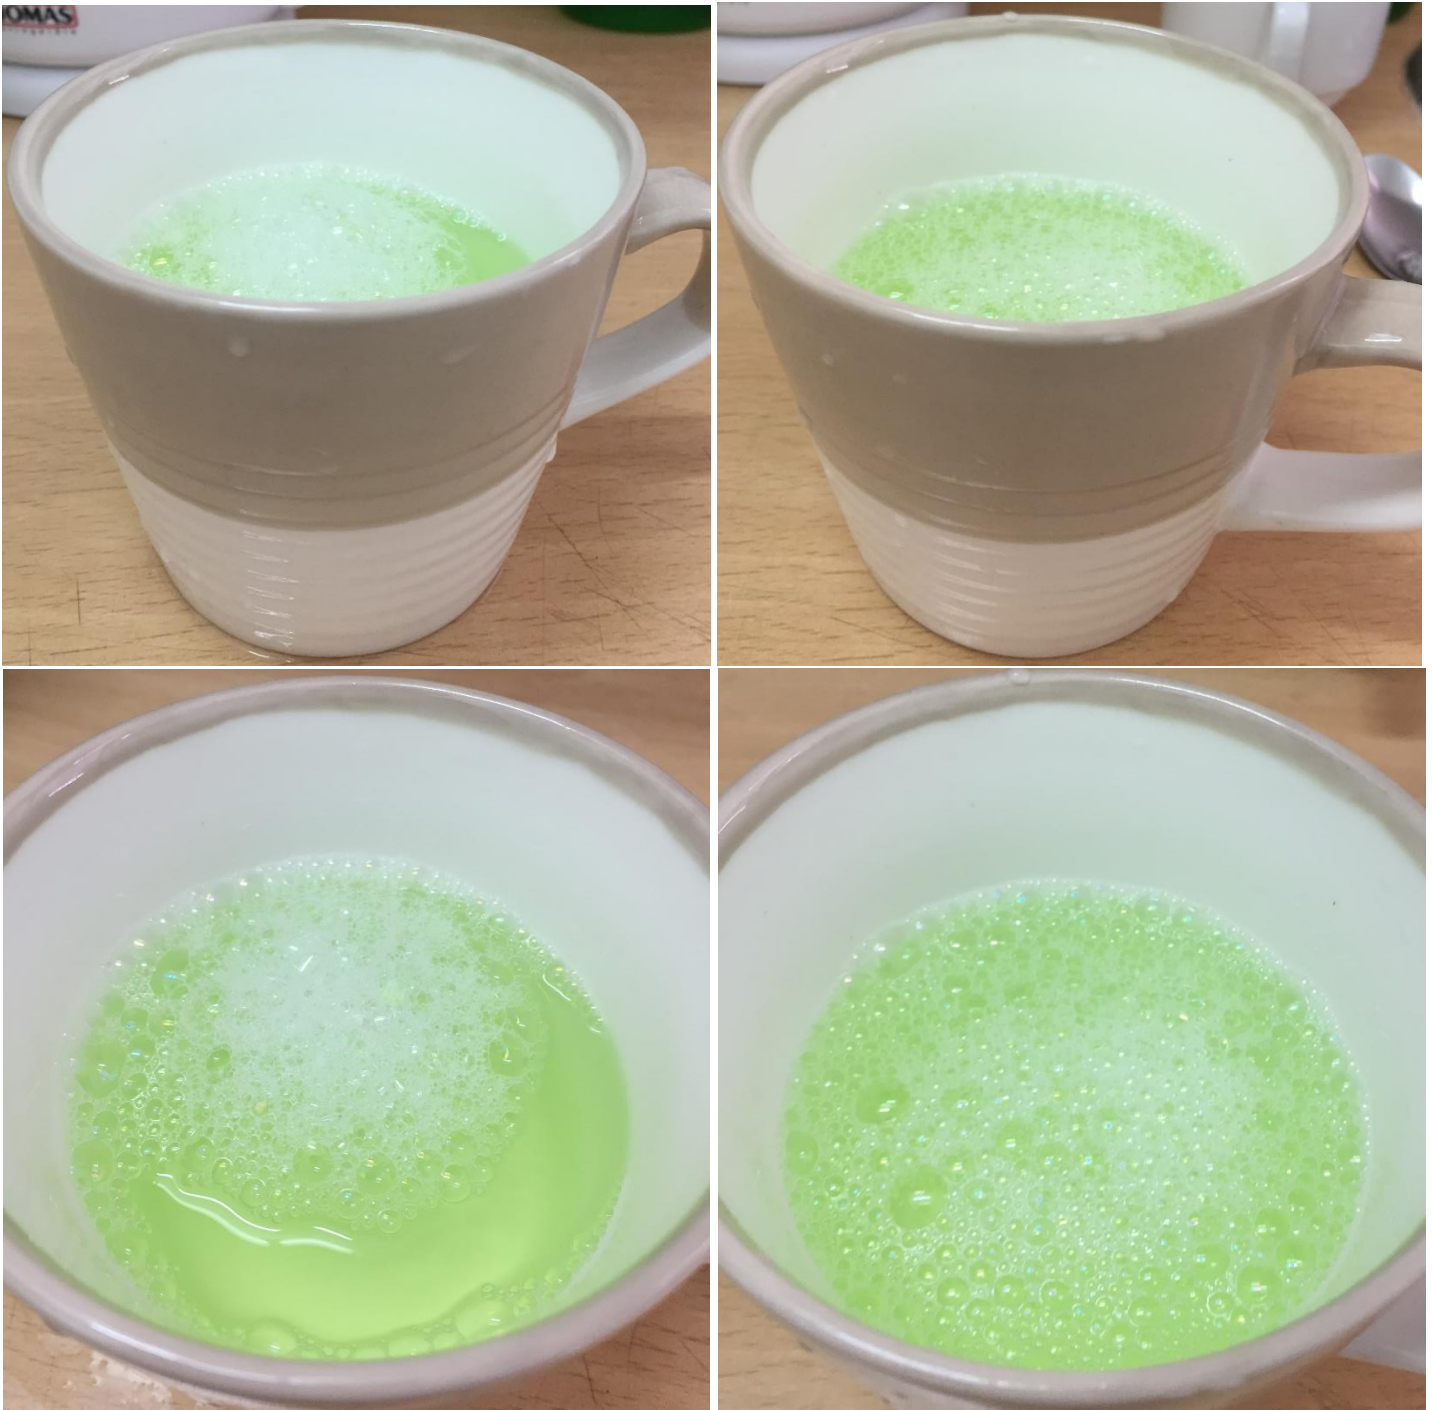
Imagen 35: Condición final de la mezcla de agua con lavalozas luego de revolver por 1 [min]. Agua no tratada del sector de oficinas, y agua tratada del sector de laboratorio, de izquierda a derecha, respectivamente.

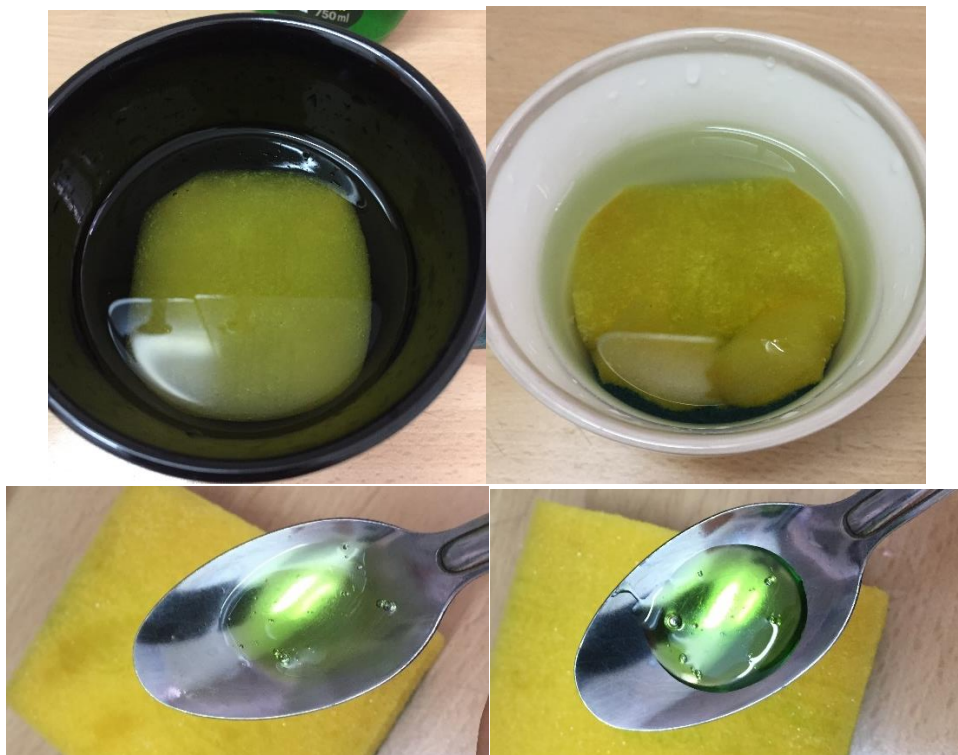
Imagen 37: Condición de remojo por 1 [min] de las esponjas en agua, y dosis de Quix utilizadas para la prueba, con agua sin y con tratamiento, de izquierda a derecha respectivamente.

- El procedimiento consistió en estrujar cada esponja húmeda con la dosis de Quix, durante 10 tiempos, en dos direcciones perpendiculares, y dejarlas reposar fotografiándolas cada cierto tiempo. Lo anterior se realizó en dos intentos, pero sin volver a aplicar la dosis de Quix.

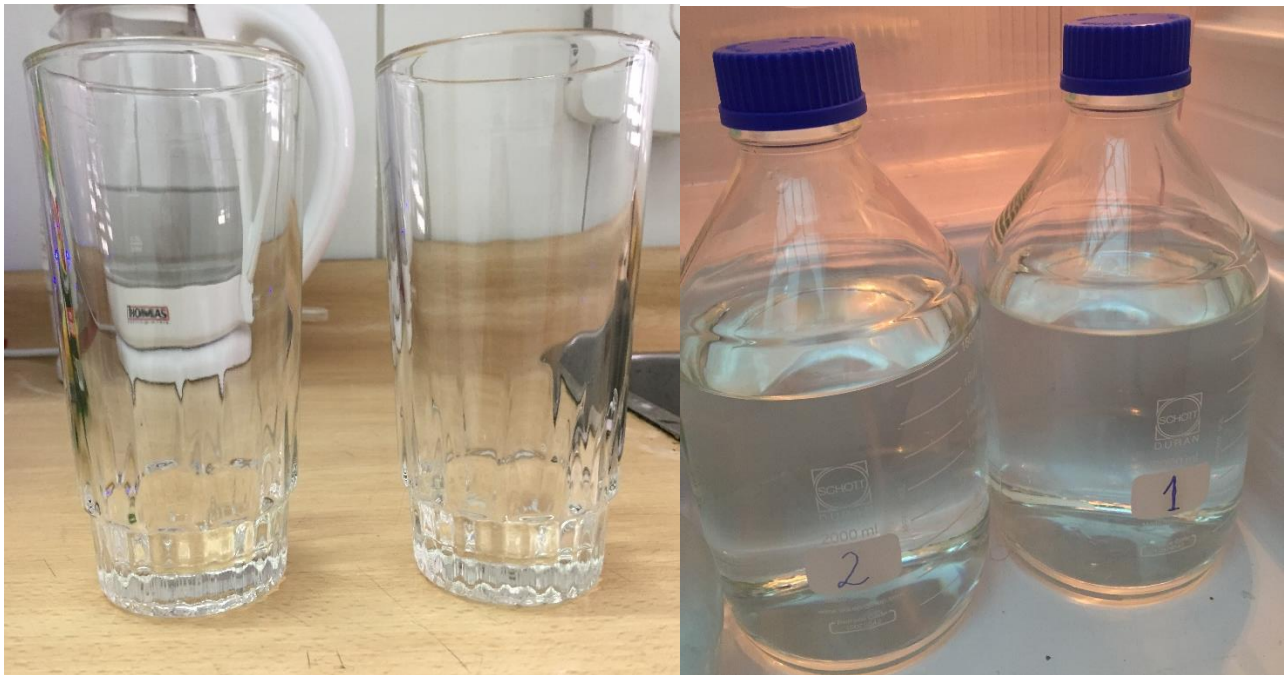
Imagen 42: Vasos de vidrio y botellas esterilizables, utilizadas en el test.

- 2 vasos de vidrio iguales.
- Termómetro, con sensibilidad de 0,1 [°C].
- 2 botellas esterilizables de vidrio, de 2 [lt] de capacidad.
- Recipiente plástico (para acumular lo descartado del enjuague).

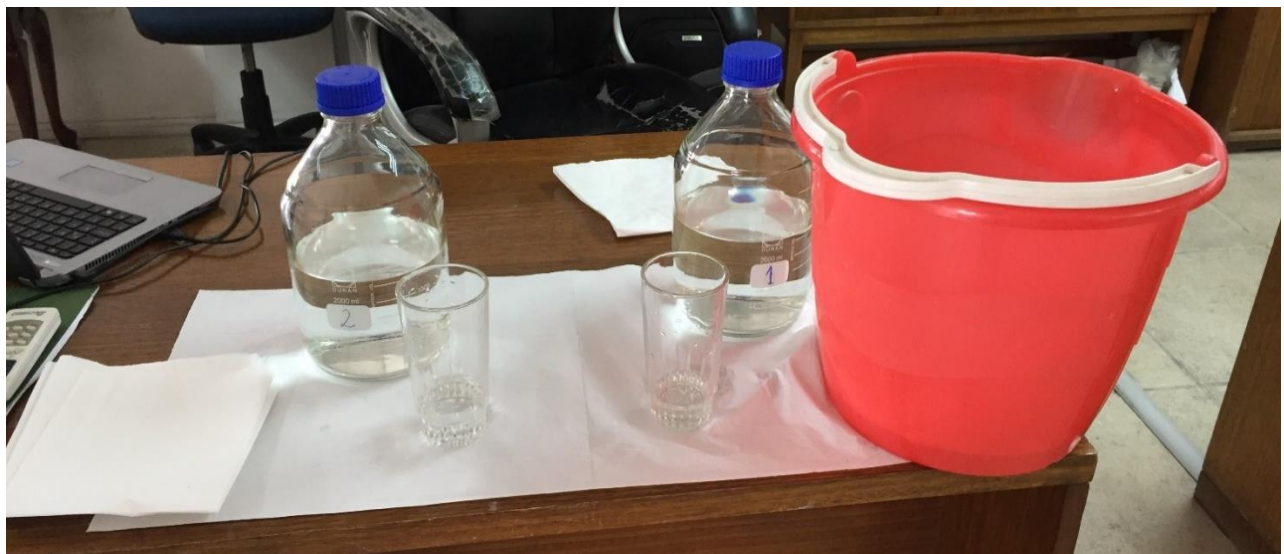
Imagen 43: Lugar del test, en las oficinas del complejo Campos de Deportes, Iquique.

- 2) Posterior a la toma de temperatura de las muestras, se prepara el lugar de la prueba, dejándolo como lo muestra la **Imagen 43**, y se llenan hasta la mitad los vasos respectivos de cada botella.

- a. Tomar un sorbo del vaso X que eligieron, dejándolo en la boca para realizar un enjuague y desecharlo en el balde rojo de la **Imagen 43**.
 - b. Tomar otro sorbo del mismo vaso, saborearlo en la boca para finalmente ingerirlo.

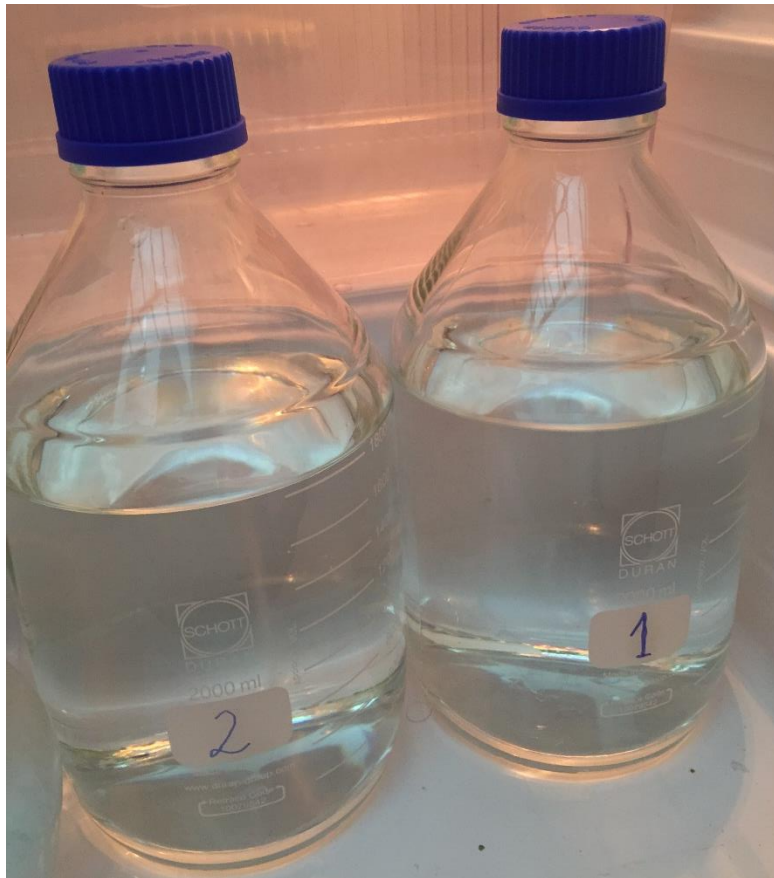
Imagen 44: Botella con agua sin y con tratamiento, de izquierda a derecha, en su condición de enfriamiento.

- Los pasos siguientes, se realizaron de idénticos para cada línea de agua, nombrando la botella con agua tratada del laboratorio como **1**, y al agua sin tratamiento de las oficinas como **2**.
- 1) Se dejó correr el agua por 10 [s].
 - 2) Se enjuagó la botella revolviendo y batiendo.
 - 3) Luego de botar el agua de enjuague, se llenó la botella con agua hasta 1,8 [lt] y se marcó con el número correspondiente.
 - 4) Se dejó enfriar en el refrigerador, durante 2 [hrs], ingresando a las 11:08 horas.
