EVALUACIÓN DEL DISEÑO SISMICO DE UN ESTADIO

Memoria para optar al Título de:

INGENIERO CIVIL

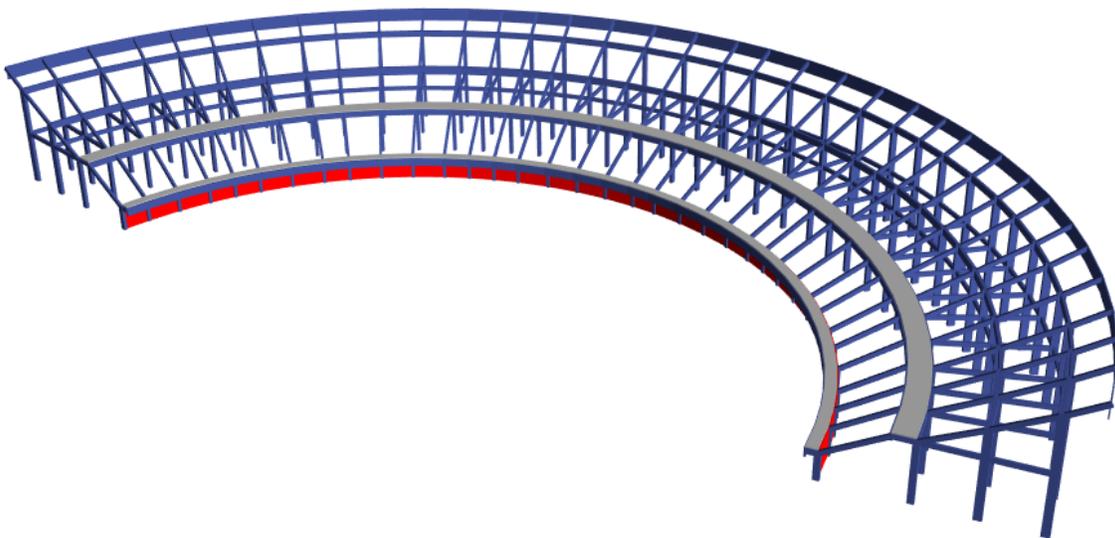
La estructura analizada corresponde a un sector de un estadio construido en la ciudad de Viña del Mar, que consta de 36 marcos idénticos dispuestos en forma contigua y que forman un semicírculo, como se muestra en la Figura 2-1.

Figura 2-1. Modelo de análisis elástico.

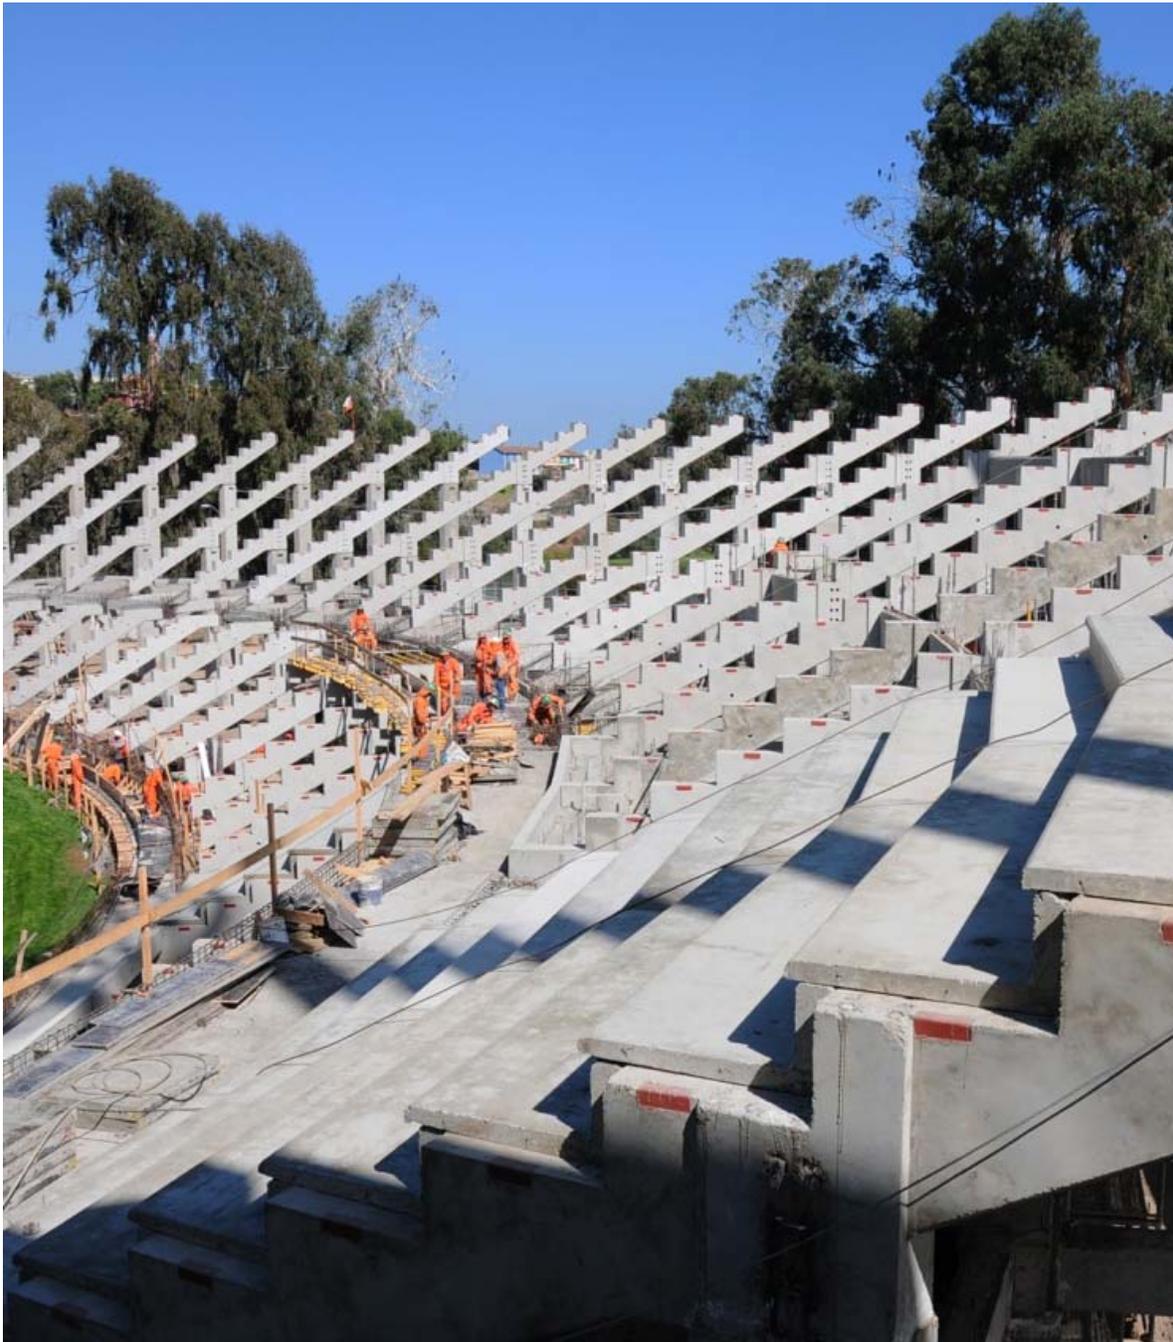
Figura 2-2. Fotografía de la construcción Estadio.

En la Figura 2-2 se muestra una fotografía de la construcción del estadio, en donde se pueden ver las vigas escalonadas y los pilares más altos.

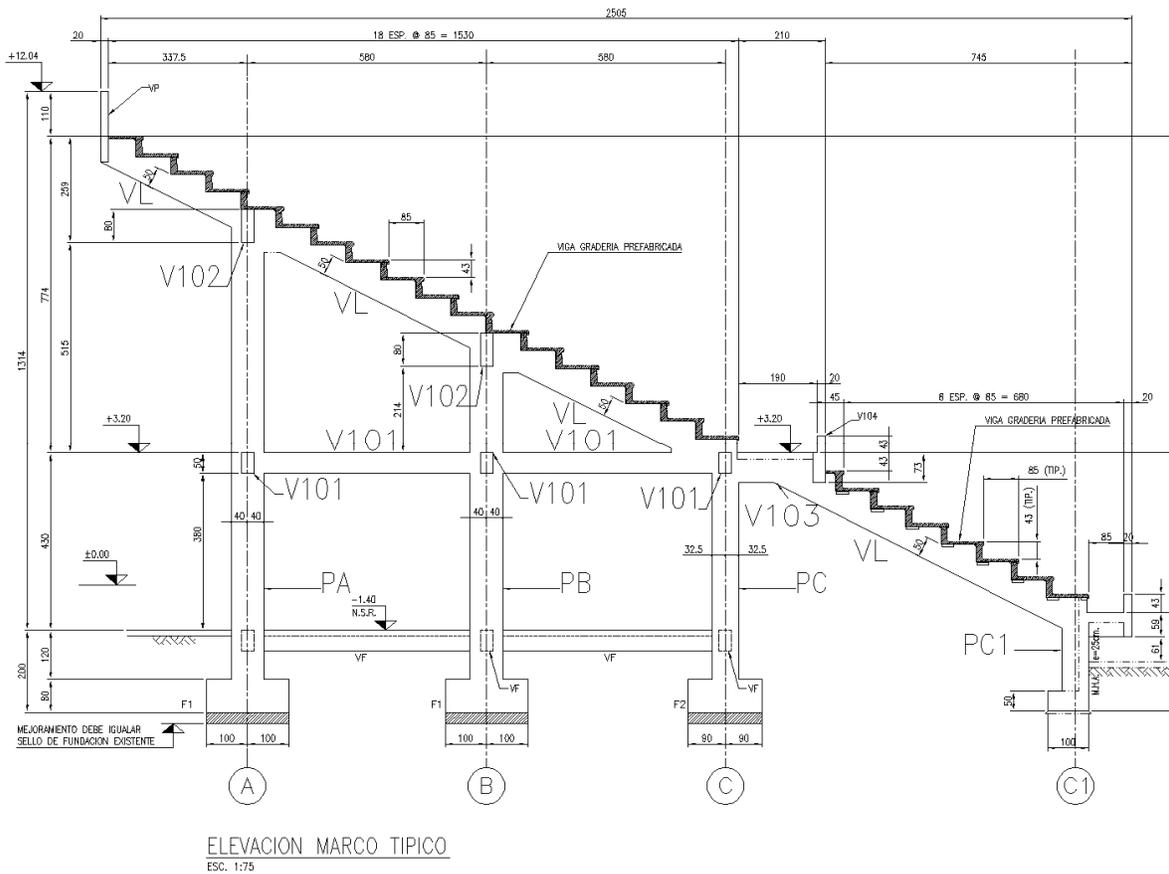
Figura 2-3. Elevación típica marco Radial

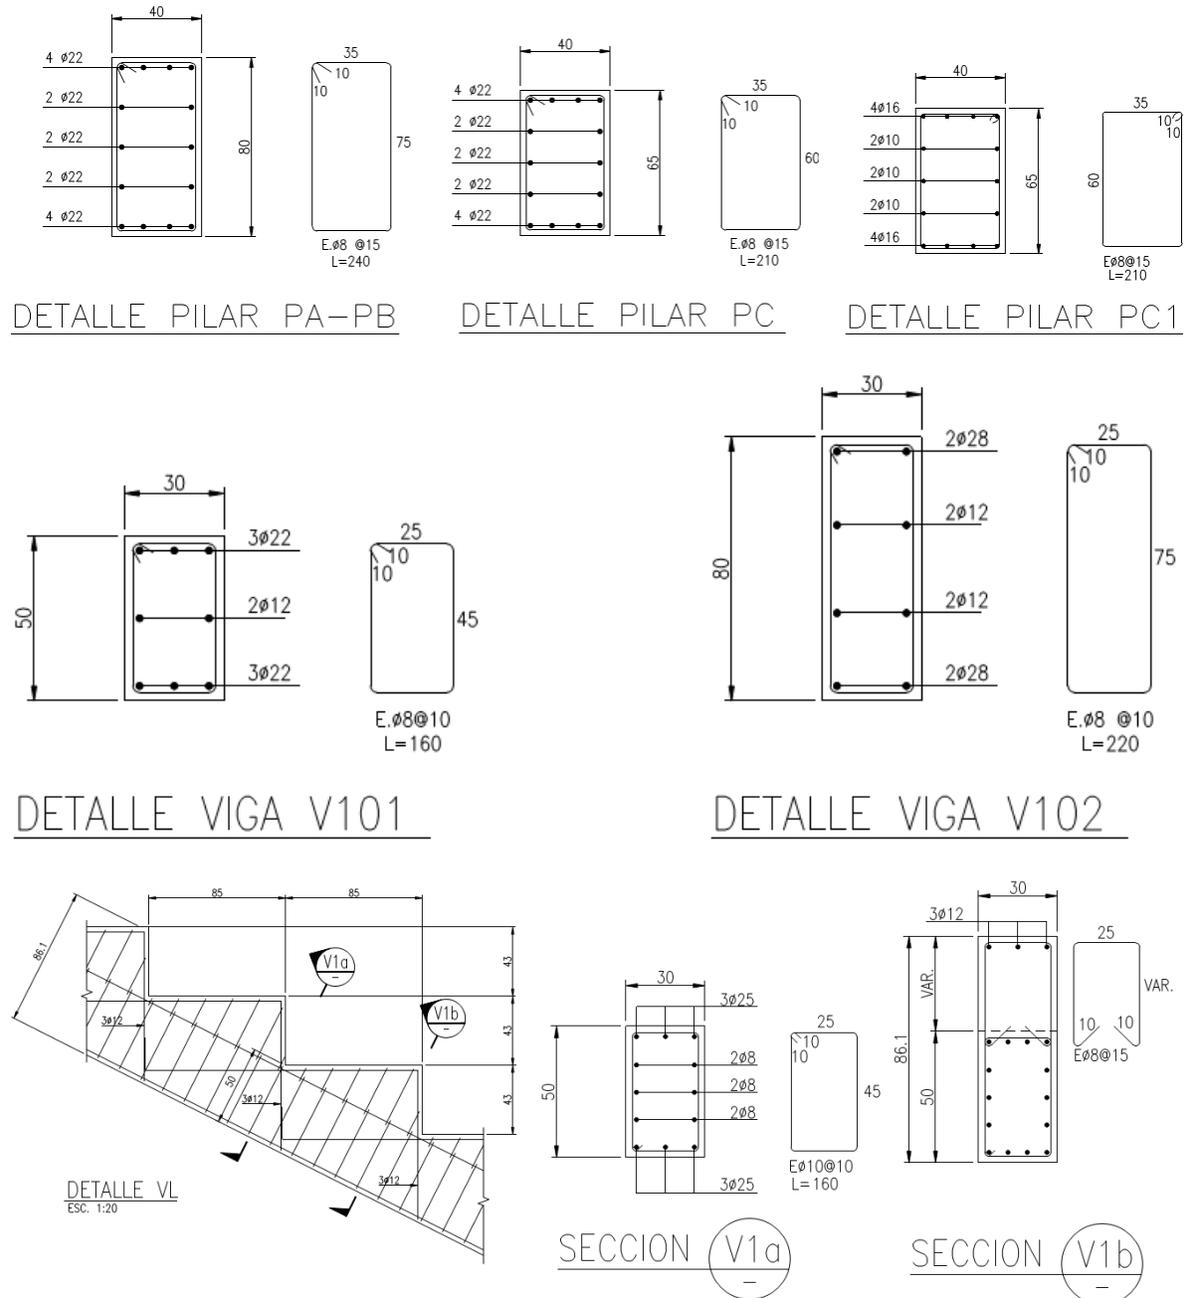
En la Figura 2-4 se muestran las secciones de los elementos principales del marco que resisten cargas laterales.

Figura 2-4. Secciones de la estructura que resisten cargas laterales.

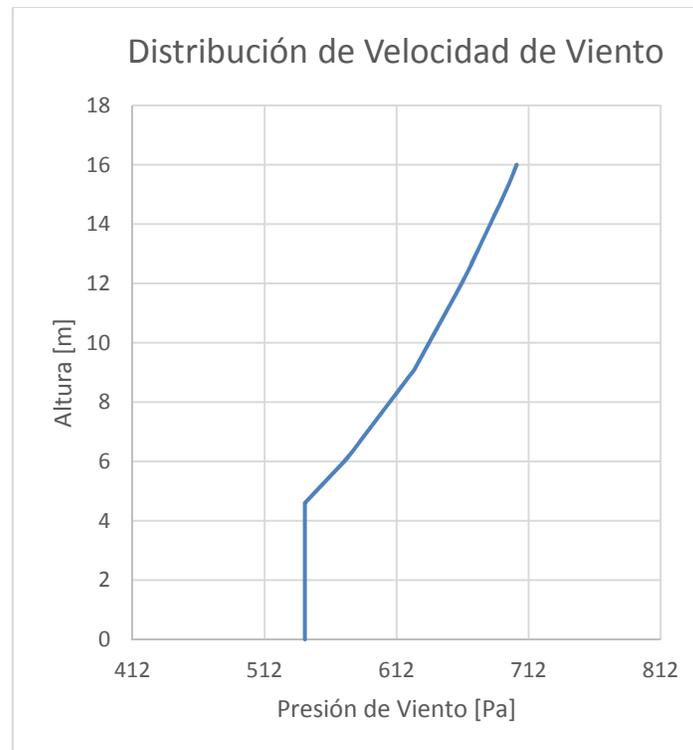
Figura 3-1. Distribución Presión de Viento

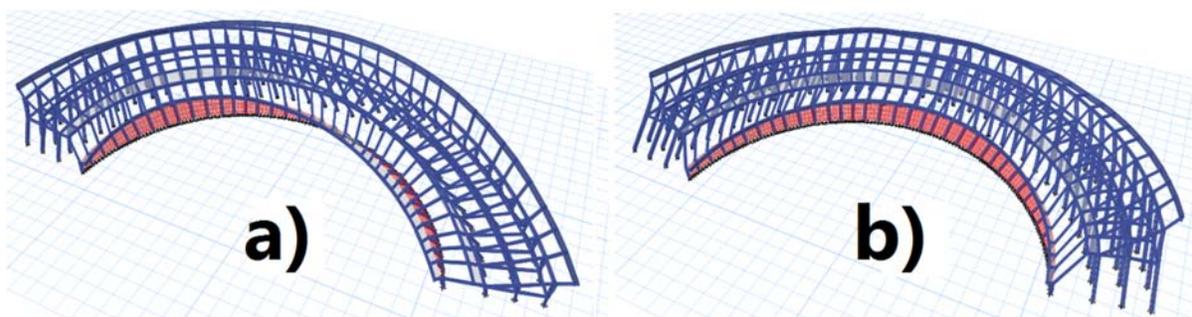
Definido el espectro de aceleración de diseño, se determinan los modos de vibrar de la estructura hasta llegar al 100% de la masa reactiva.

Figura 3-2. a) Deformada modo de vibrar mayor masa "X". b) Deformada modo de vibrar mayor masa "Y".

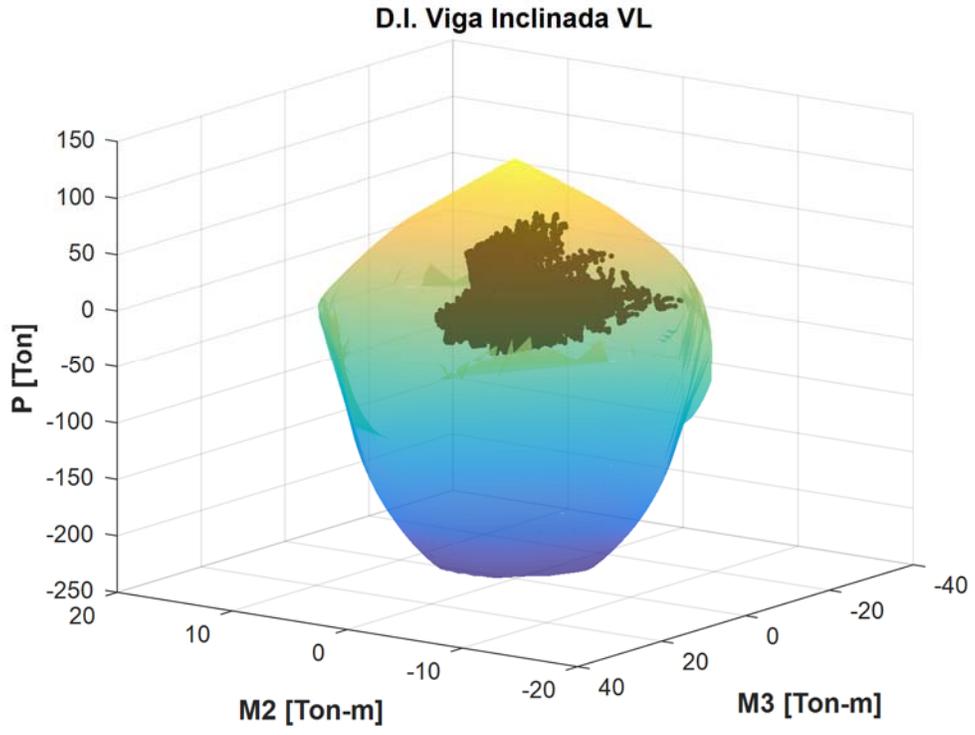
- **Vigas en dirección radial.**
 - VL Voladizo Ok
 - VL Entre Eje A y C
 - Similar a VL Voladizo.

Figura 3-3. Superficie de Interacción viga inclinada VL.

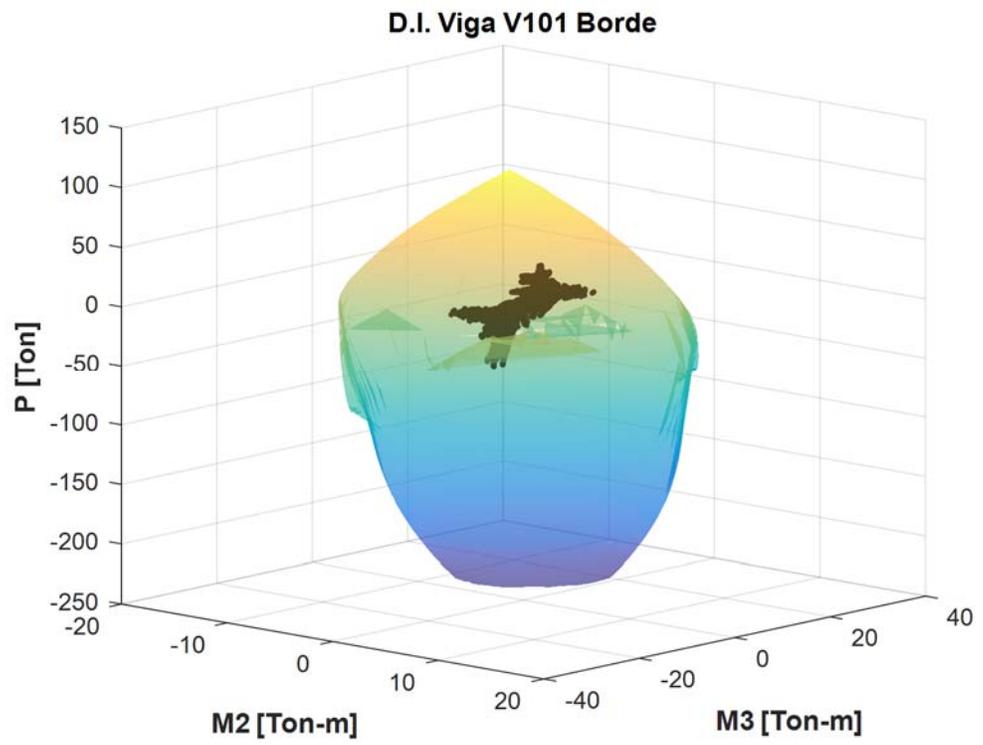
- V101-1 Entre ejes A y C.

Figura 3-4. Superficie de Interacción viga V101.

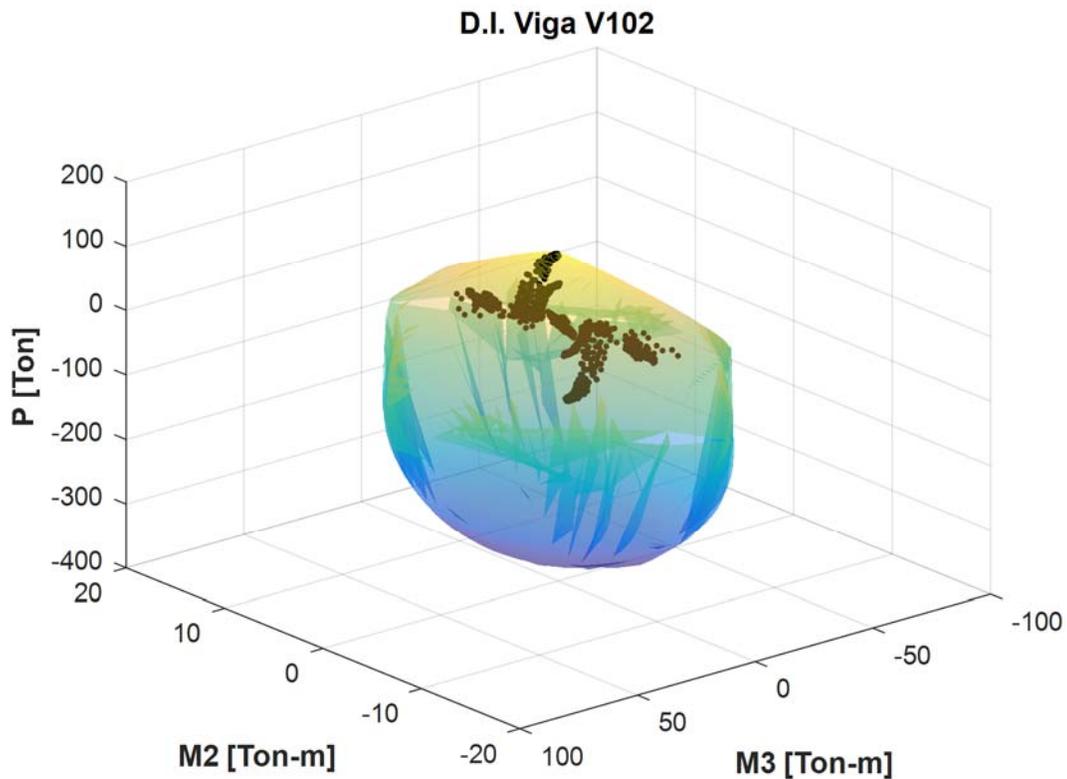
- La separación de estribos requerida por ACI318-08 art. 21.6.4.3 es de 7,5[cm], la viga los tiene a 10[cm].

Figura 3-5. Superficie de Interacción viga V102.

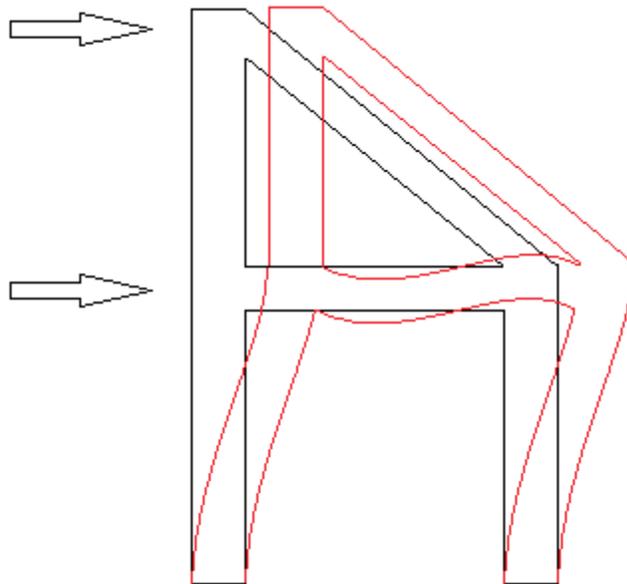
En un análisis límite se requiere conocer las zonas críticas, que son las que entran en el rango no lineal de respuestas ante grandes deformaciones. En el sentido radial las zonas críticas quedan en los extremos de las columnas de la zona inferior, porque las vigas que forma un triángulo rigidizan la zona superior que transmiten las fuerzas laterales a través de carga axial, mientras que las columnas y la vigas de la zona media e inferior transmiten las fuerzas laterales a través de flexión y por lo tanto deben diseñarse con secciones críticas en ambos extremos, en la Figura 3-6 se muestra un esquema de lo anterior. En capítulos posteriores se verifica este supuesto indicando las rótulas plásticas que se generan en un análisis no lineal.

Figura 3-6. Esquema de transmisión de fuerzas.

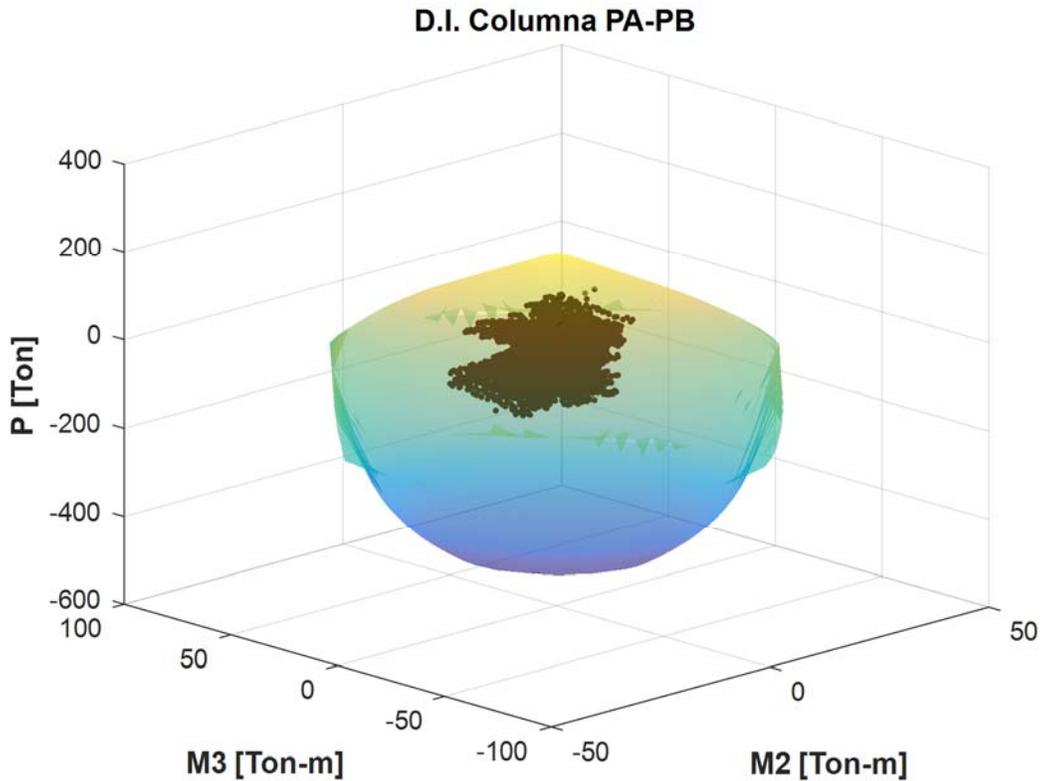
- Se requiere como refuerzo transversal de confinamiento 3.2 [cm²] según la dirección mayor y 6.43 [cm²] según la menor, no cumple ACI318-08 art. 21.6.4.
- En dirección del lado mayor, no cumple con resistencia la corte requerida por ACI318-08 art. 21.6.5.2.

Figura 3-7. Superficie de Interacción Columna PA-PB

- PB
 - Ídem a PA.
 - Ver Figura 3-7
- PC
 - Ídem a PA, pero en este caso la cuantía requerida de confinamiento en la dirección del lado menor es de 5.2 [cm²] y la longitud de confinamiento requerida es de 65 [cm].

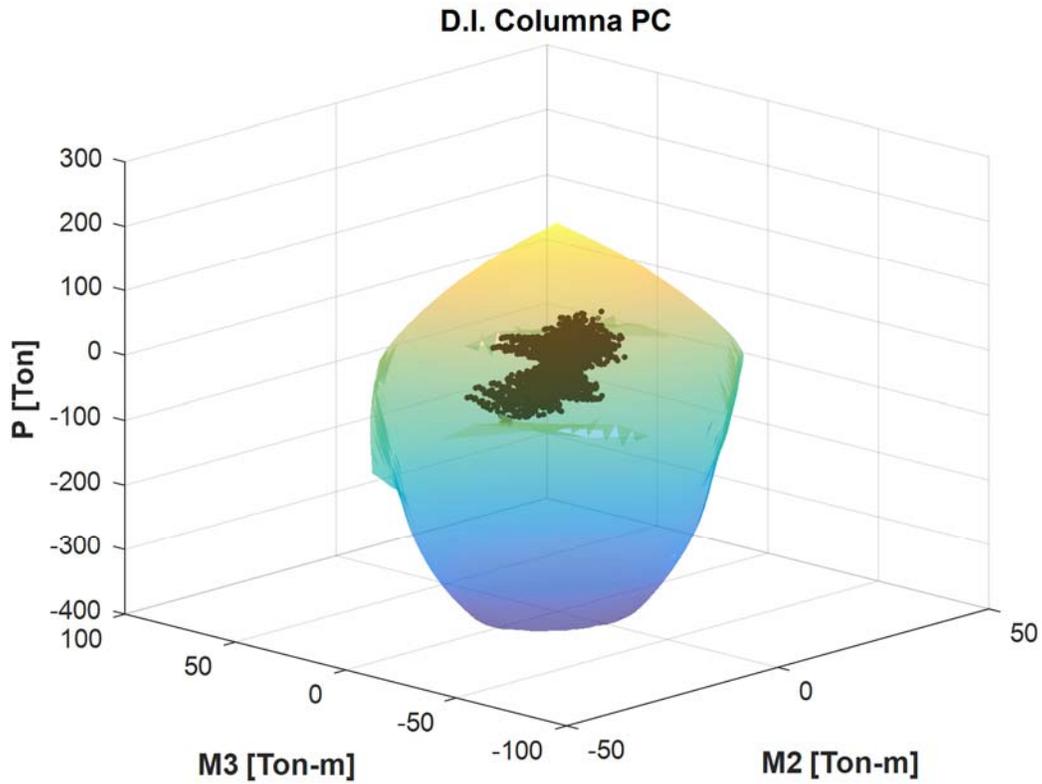
Figura 3-8. Superficie de Interacción Columna PC

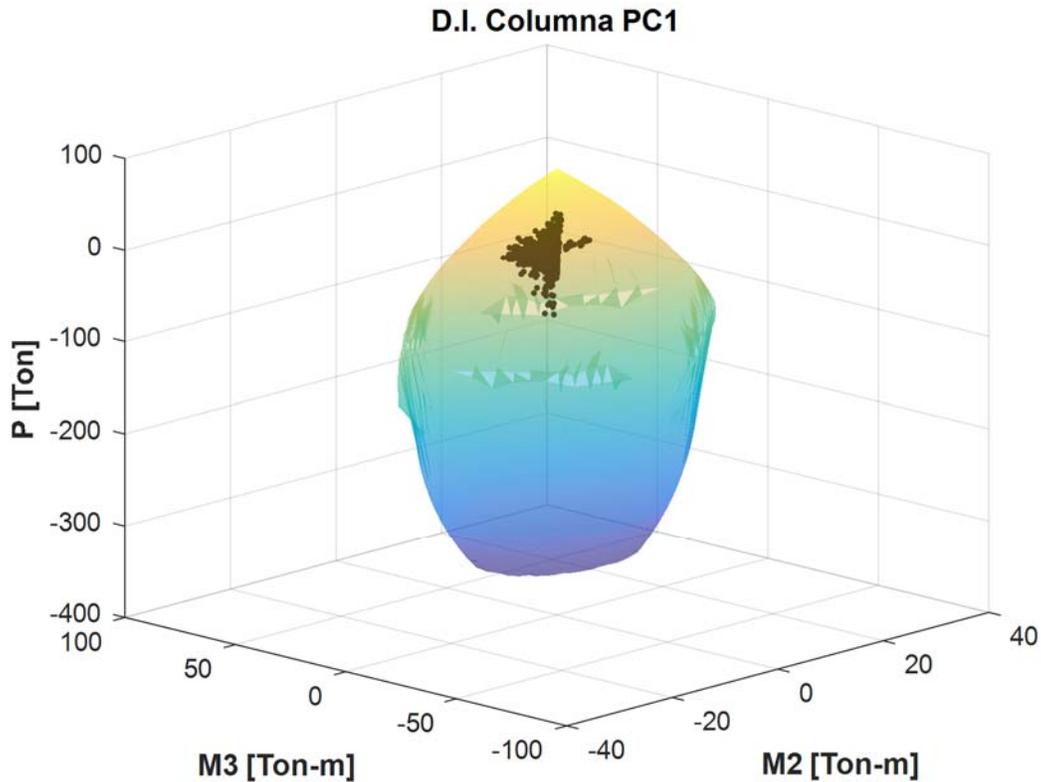
- PC1
 - Debe confinarse en una longitud igual a 65 [cm]. ACI318-08 art. 21.6.4.3. La separación máxima de estribos de confinamiento según ACI318-08 art. 21.6.4.1 es de 10 [cm], la columna los tiene a 15 [cm].
 - Se requiere como refuerzo transversal de confinamiento 3.2 [cm²] según la dirección mayor y 5.2 [cm²] según la menor, no cumple ACI318-08 art. 21.6.4.
 - En dirección del lado mayor, no cumple con resistencia la corte requerida por ACI318-08 art. 21.6.5.2.

Figura 3-9. Superficie de Interacción Columna PC1

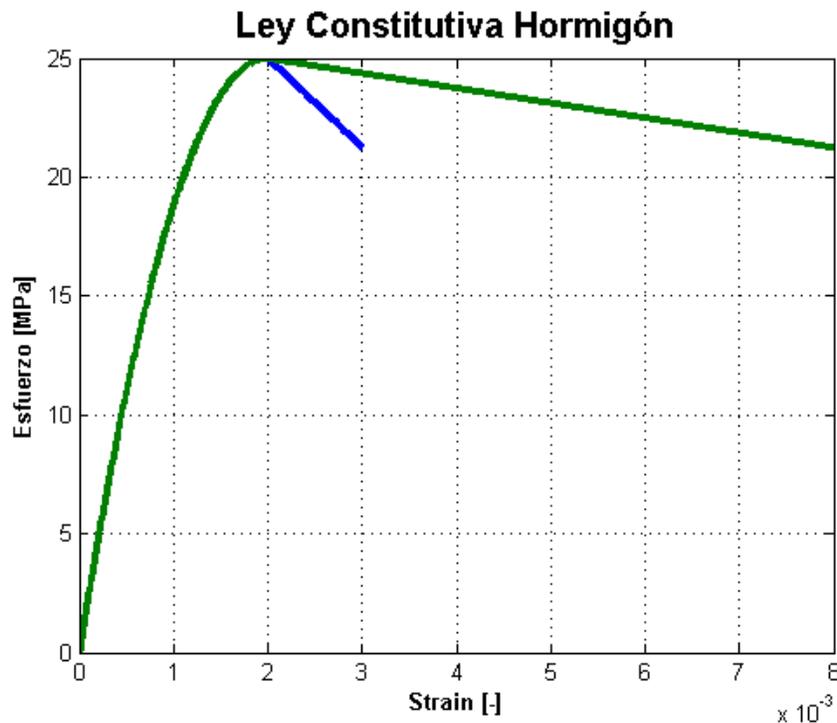
$$\epsilon_{cu} = 0.004 + 0.075 \frac{\rho_s f_{yt}}{f'_c} \quad \text{Ecuación 4-1}$$

Figura 4-1. Ejemplo de ley constitutiva del hormigón utilizada para el análisis no lineal, la curva verde es.

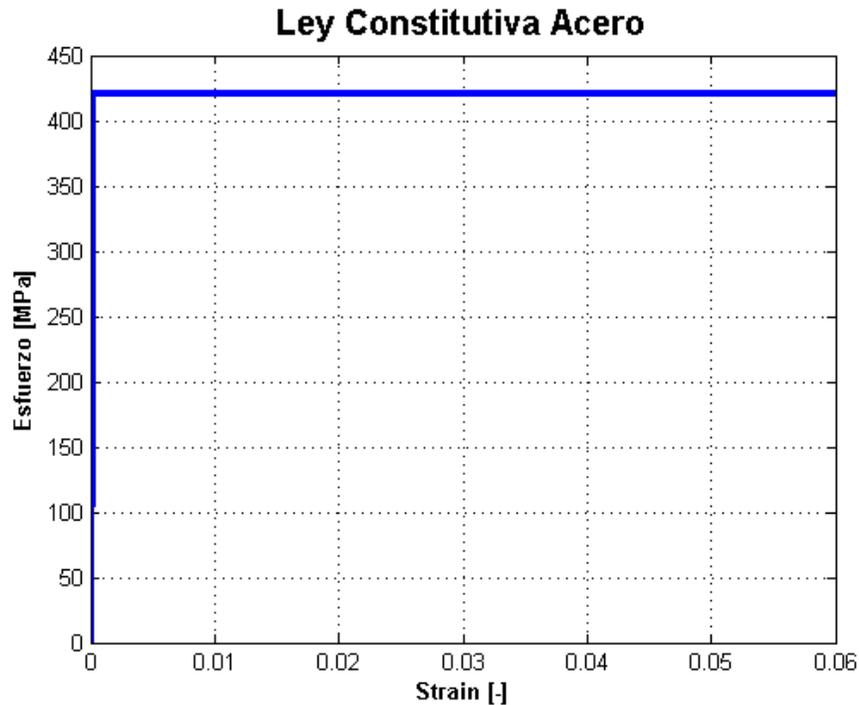
El acero utilizado en el proyecto tiene una tensión de fluencia $f_y = 420 [MPa]$ que ocurre a una deformación unitaria del refuerzo igual a $\epsilon_y = 0.002$. El acero A630-420 puede tener un alargamiento unitario de hasta un 12% a 14%, la recomendación es limitar su deformación unitaria a un valor en torno al 6%. Se consideró una ley constitutiva bi-lineal como la mostrada en la Figura 4-2.

Figura 4-2. Ejemplo de ley constitutiva del Acero bi-lineal utilizada para el análisis no lineal

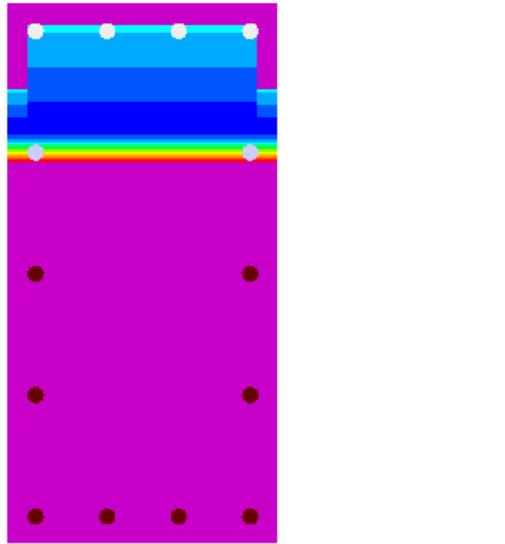
aplastamiento máximo del recubrimiento, este se desprende y no toma carga (color morado de la figura).

Figura 4-3. Zona en compresión con pérdida de recubrimiento.

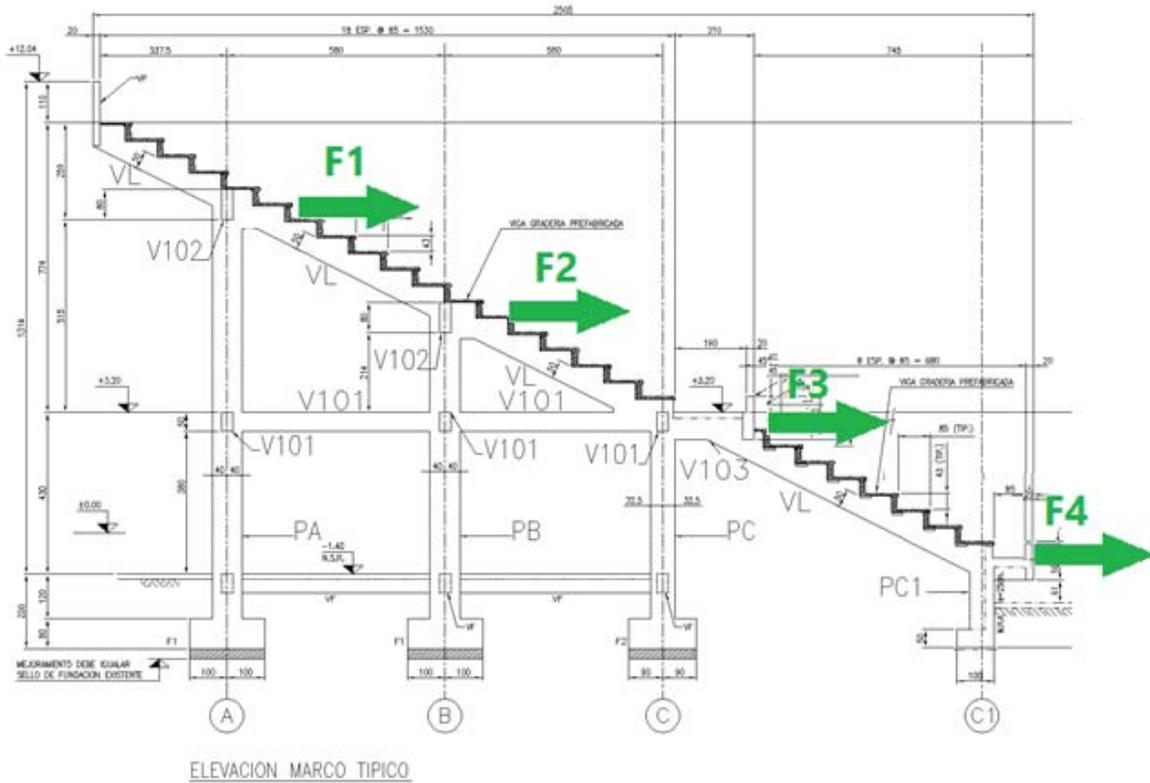
Figura 4-4. Fuerzas laterales del análisis estático.

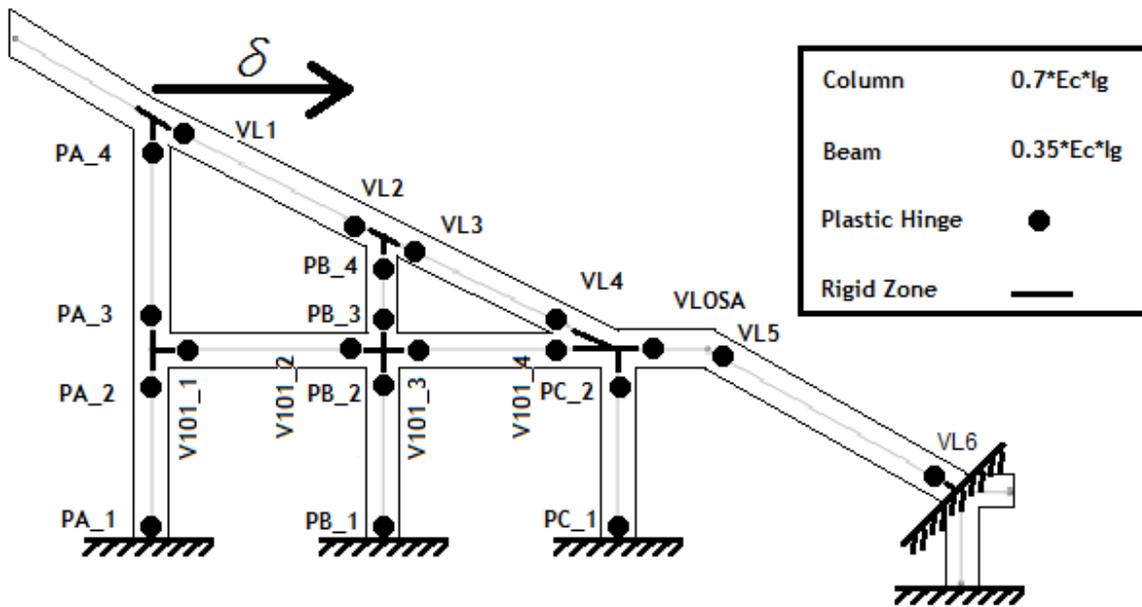
Figura 4-5. Modelo de análisis Marco Radial

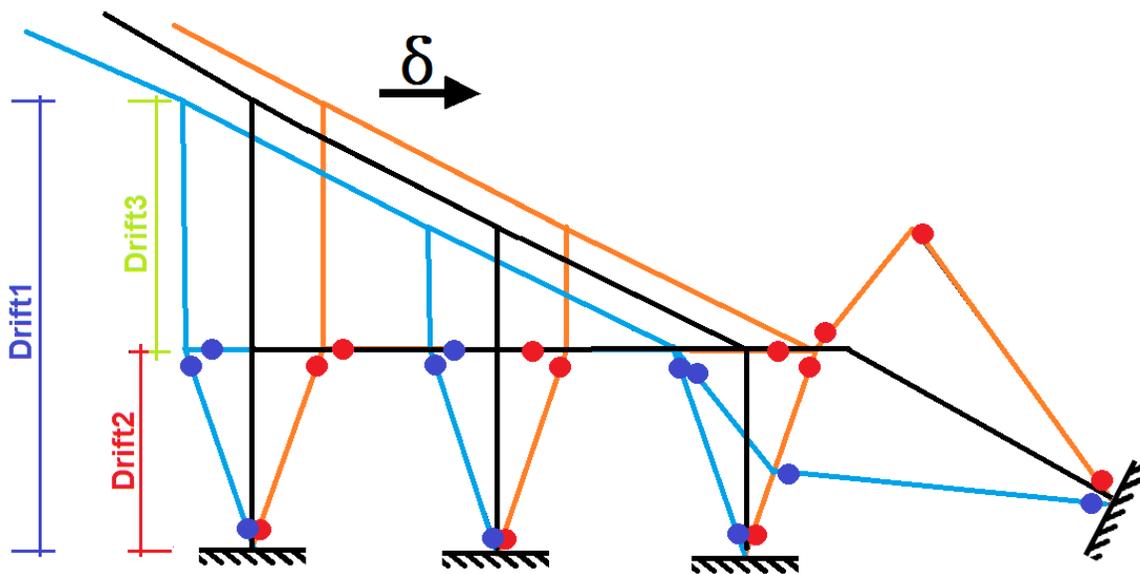
La deformada de la estructura se muestra en la Figura 4-6, donde se observa una exagerada rotación en la unión de las vigas VLosa y VL en la zona inferior.

Figura 4-6. Deformada Última Análisis Incremental Marco Radial

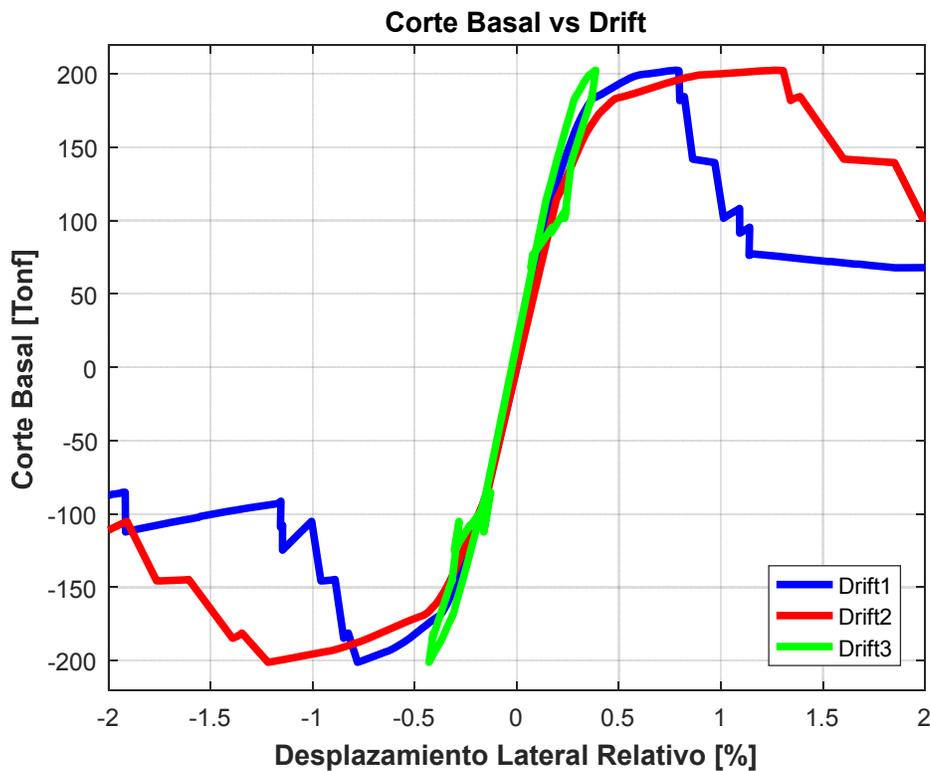
Del mecanismo esperado se puede mencionar que una vez se rotula la viga inclinada inferior, le sigan las vigas V101 de la zona media del marco radial, para seguir con las bases de las columnas.

Figura 4-7. Gráfico Curva Incremental para los Drifts Indicados.

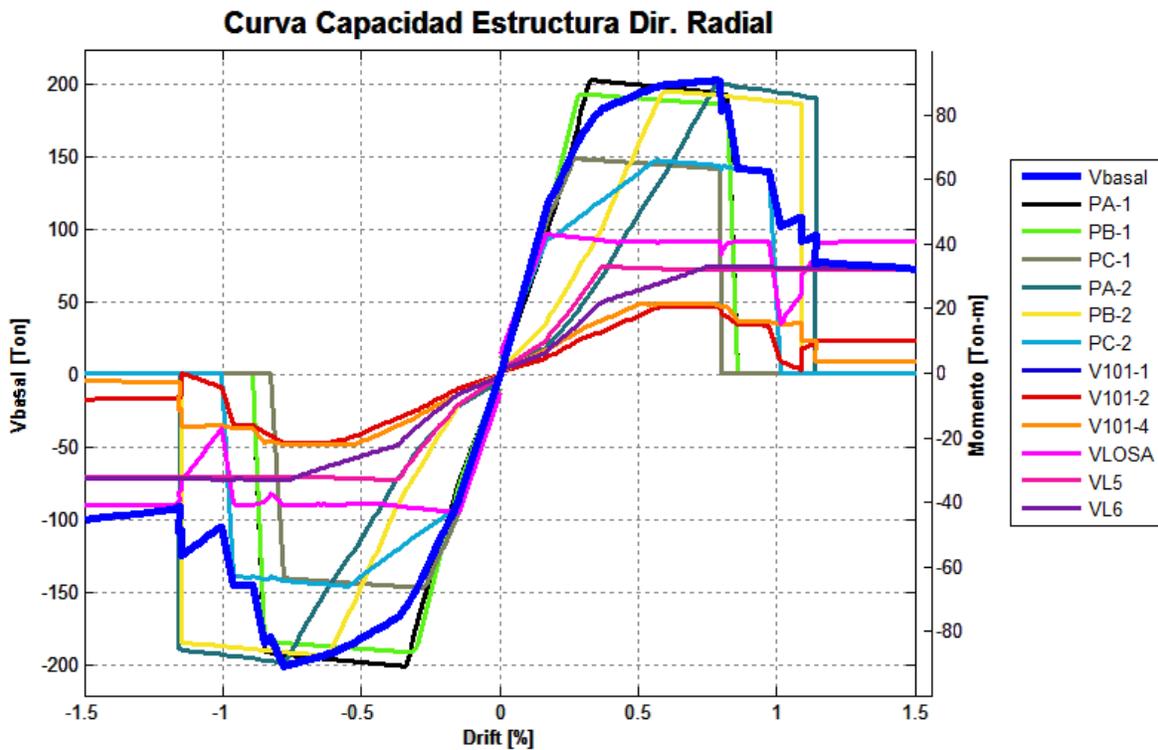
La Figura 4-8 muestra la curva de capacidad de la estructura, y los diagramas de momento versus el desplazamiento lateral relativo de la zona superior de las rótulas plásticas que entran en el rango no lineal de deformación. En el sentido positivo se notan 12 secciones que alcanzan la fluencia del refuerzo longitudinal antes de la primera falla en los elementos y en sentido negativo las mismas 12 rótulas fluyen en el rango no lineal.

En ambos sentidos de carga, se aprecia que las rótulas en columnas fluyen antes que las rótulas en las vigas V101. Además se puede mencionar que el primer elemento en fluir es la viga VLos.

Figura 4-8. Curva de Capacidad Marco Radial y diagramas de Momento.

La rótula VLosa, es la primera en fallar al alcanzar el aplastamiento último del hormigón confinado, a un desplazamiento lateral de 4.42[cm], 0.43% relativo. Esto provoca un colapso parcial en la estructura que limita la capacidad de deformación, sin embargo, esta primera falla ocurre en la zona de unión con la Losa de 25[cm], así que es posible que no se genere el colapso parcial. El análisis se continuará, y debido a un equilibrio de fuerzas interno que realiza el software la fuerza de momento asociada permanecerá constante.

Cuando se alcanza un desplazamiento lateral de 6.6[cm], la rótula VL5 alcanza el aplastamiento del núcleo confinado, que sumado a la falla de la rótula VLosa la zona inferior del marco radial colapsa, no así el resto de la estructura.

Luego, el refuerzo longitudinal de la rótula PC1 alcanza el 1% de deformación unitaria a un desplazamiento lateral de 7.5[cm], 0.726% relativo, inmediatamente después la rótula VL6 entra en fluencia igualmente la rótula PA2 a un desplazamiento lateral de 8[cm], 0.78% relativo. La primera columna en alcanzar la falla es la PC, con el aplastamiento del núcleo confinado de la rótula PC1 a un desplazamiento lateral de 8.24[cm], 0.795% relativo, y con ello la falla general de la estructura.

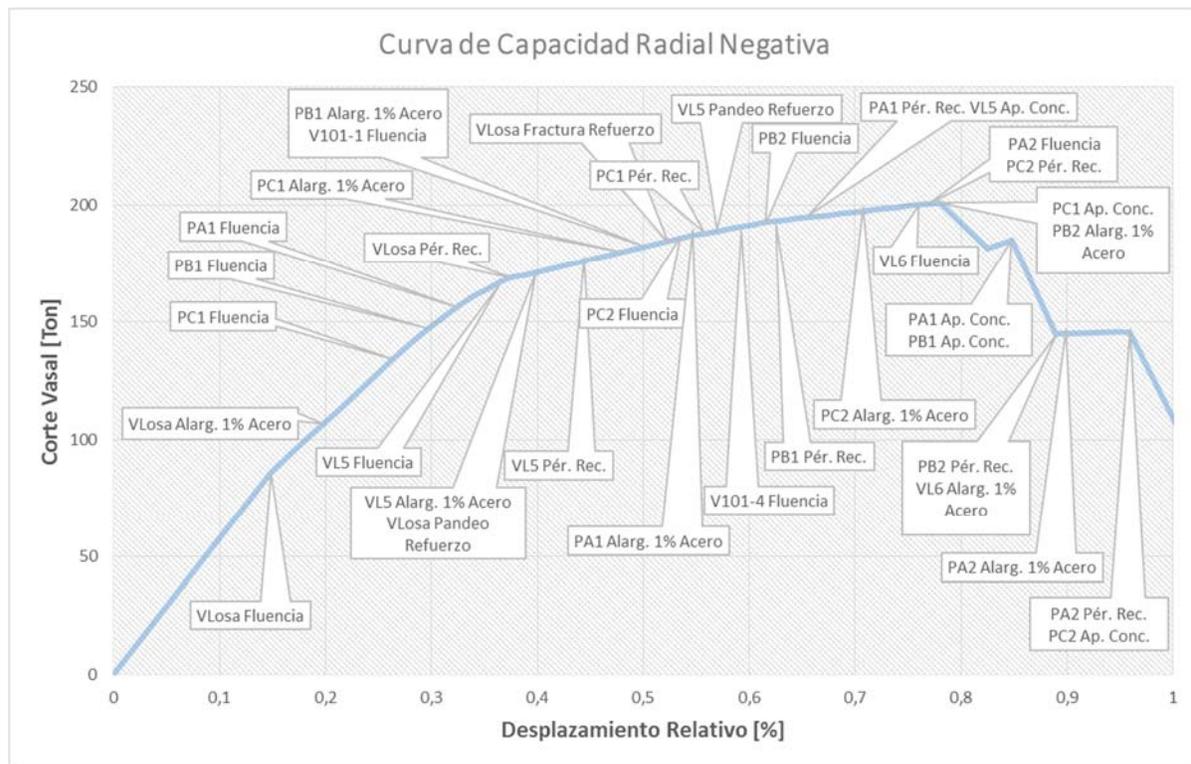
A un desplazamiento lateral de 5.42[cm], 0.52% relativo, la rótula VLosa alcanza el estado límite asociado a la fractura debido a microfisuras del refuerzo longitudinal.

Figura 4-10. Detalle curva de capacidad Sentido negativo

Una vez que se alcanza un desplazamiento de 6.8[cm], 0.66% relativo, la rótula VL5 falla cuando el núcleo en compresión se aplasta en su deformación unitaria última, y de forma similar al sentido positivo se genera un colapso parcial en la zona derecha de la estructura.

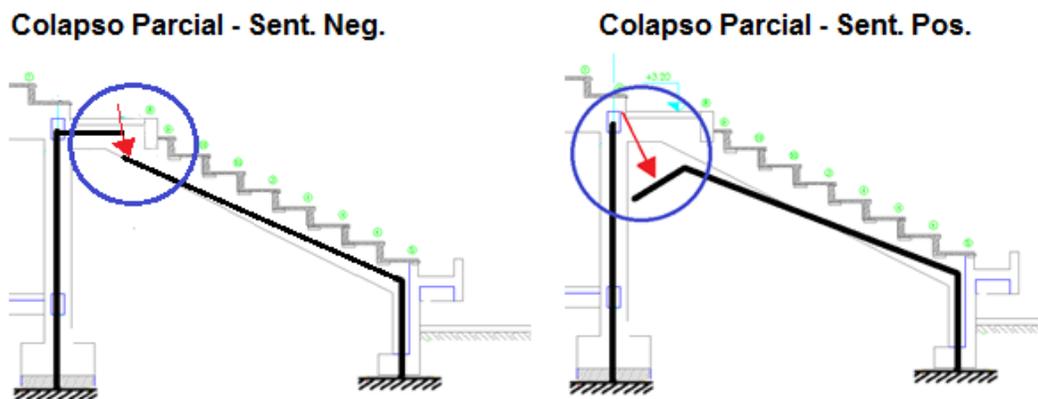
En ambos sentidos del análisis el colapso incipiente está en torno al 0.15% del desplazamiento lateral relativo, punto en que la estructura pierde su capacidad elástica y la primera sección entra en el rango inelástico. El colapso parcial de cada sección ocurre a un desplazamiento lateral 0.65%, sin considerar la falla en la viga VLosa en sentido positivo. El colapso general ocurre en torno a un desplazamiento relativo de 0.79% con la falla de base de la columna PC1 en ambos sentidos de carga.

Figura 4-11. Representación de Colapso Parcial

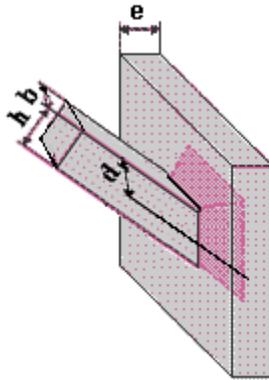
La viga inclinada viene en un ángulo aproximado de 30° sobre el muro, por lo tanto la altura de 50[cm] se incrementa en 7[cm]. Como se mencionó anteriormente, el muro tiene un espesor de un 25[cm].

Figura 4-12. Modelo Simplificado de punzonamiento.

El valor de la resistencia sin considerar el refuerzo en el machón PC1 es de 959000[N], y la carga asociada en el nodo es igual a 892710[N], por lo tanto, la resistencia provista por el muro es suficiente para aguantar la fuerza puntual de la viga VL y proveniente del análisis incremental y de esta forma evitar una falla prematura debido al punzonamiento de muro.

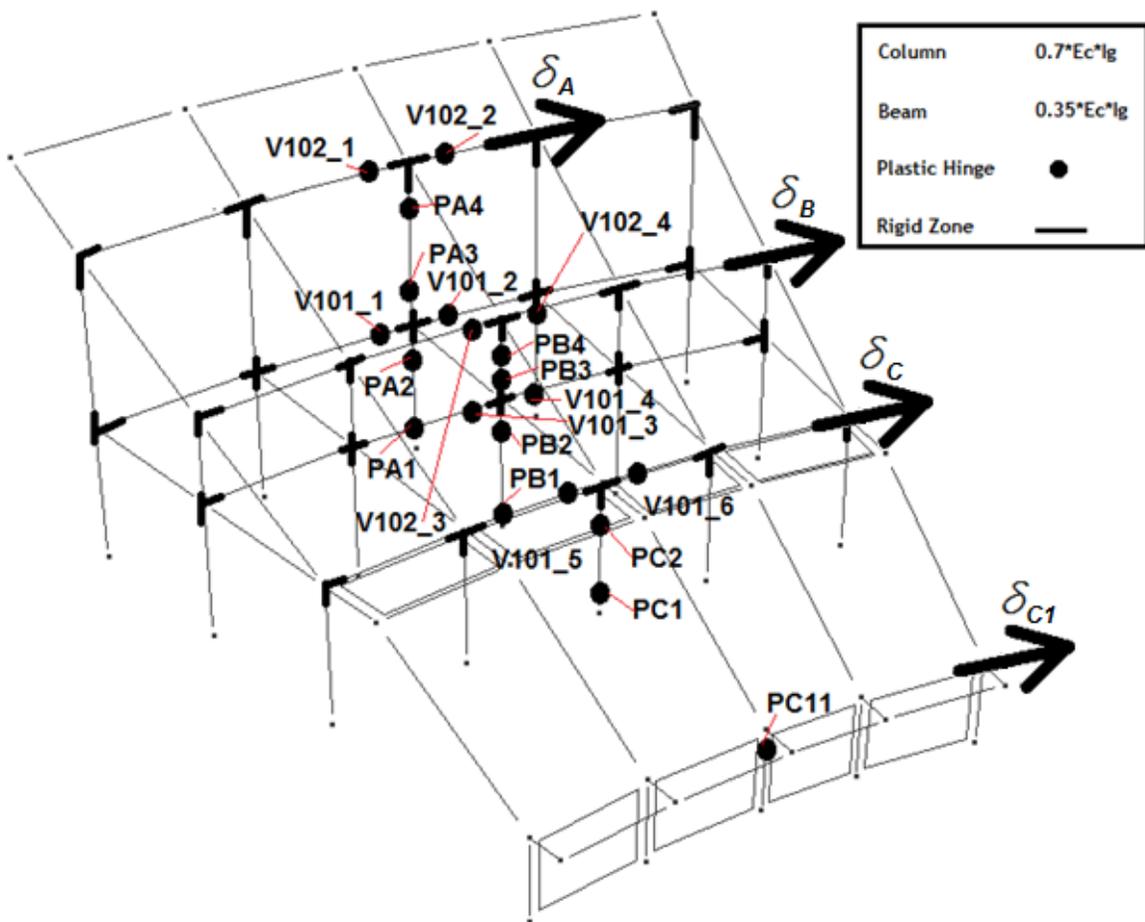
Las rótulas plásticas consideradas son las relaciones bilineales mostradas anteriormente. Los factores que modifican la rigidez bruta de los elementos elásticos son los indicados en el cuadro de la figura y las zonas rígidas son aquellas que consideran 10 veces la rigidez de los elementos que unen.

Figura 4-13. Modelo de análisis dirección tangencial.

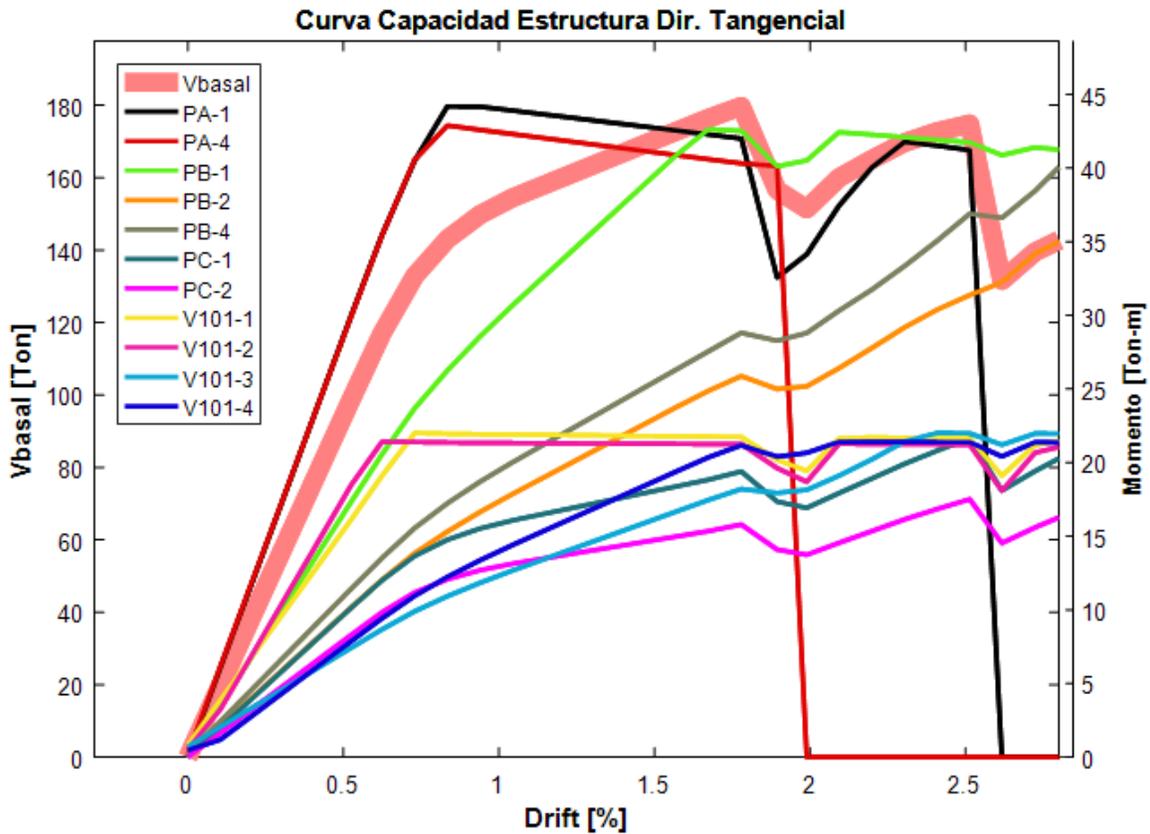
La Figura 4-14 muestra la curva de capacidad de la estructura en dirección tangencial, se generaron al menos 11 rótulas plásticas, y de forma similar a la anterior, la mayoría en columnas. De la misma figura se desprende que en la zona media de la estructura, las vigas V101 entran en fluencia a diferencia de las V102 que permanecen en el rango elástico de deformación. Las rótulas PA4, PB4 y PC2, pertenecientes al tope de las columnas, entran en fluencia, no así las vigas V102 que tienen mayor resistencia que las columnas en ese sentido.

Figura 4-14. Curva de capacidad Estructura dirección tangencial

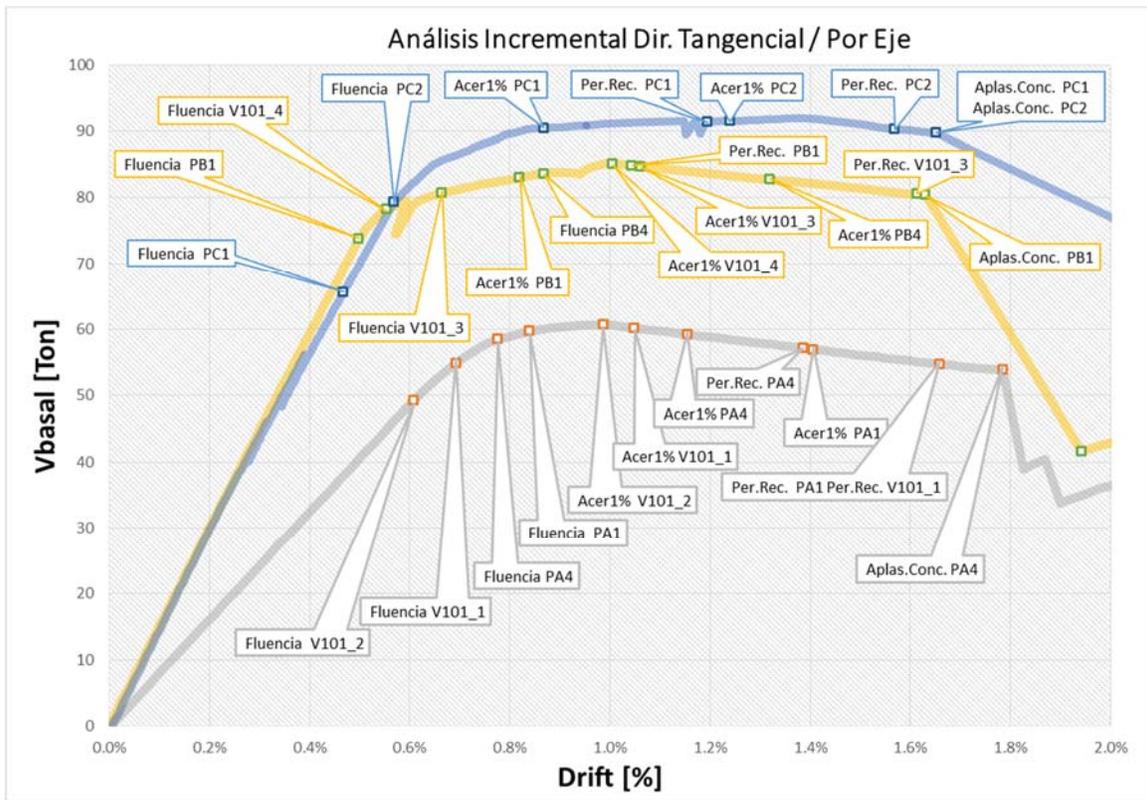
Cada eje tiene casi la misma capacidad de deformación, mayor al 1.6% relativo y siendo el aplastamiento último del núcleo confinado de las columnas lo que define la capacidad de deformación última para cada eje tangencial, sin embargo, si se considera que el primero en ocurrir en la estructura es el aplastamiento del hormigón en la rótula PA4, los otros ejes quedan limitados a una capacidad de deformación muy baja.

Figura 4-15. Análisis incremental ejes tangenciales.
