EVALUACIÓN DEL DISEÑO SISMICO DE UN ESTADIO

Memoria para optar al Título de:

INGENIERO CIVIL

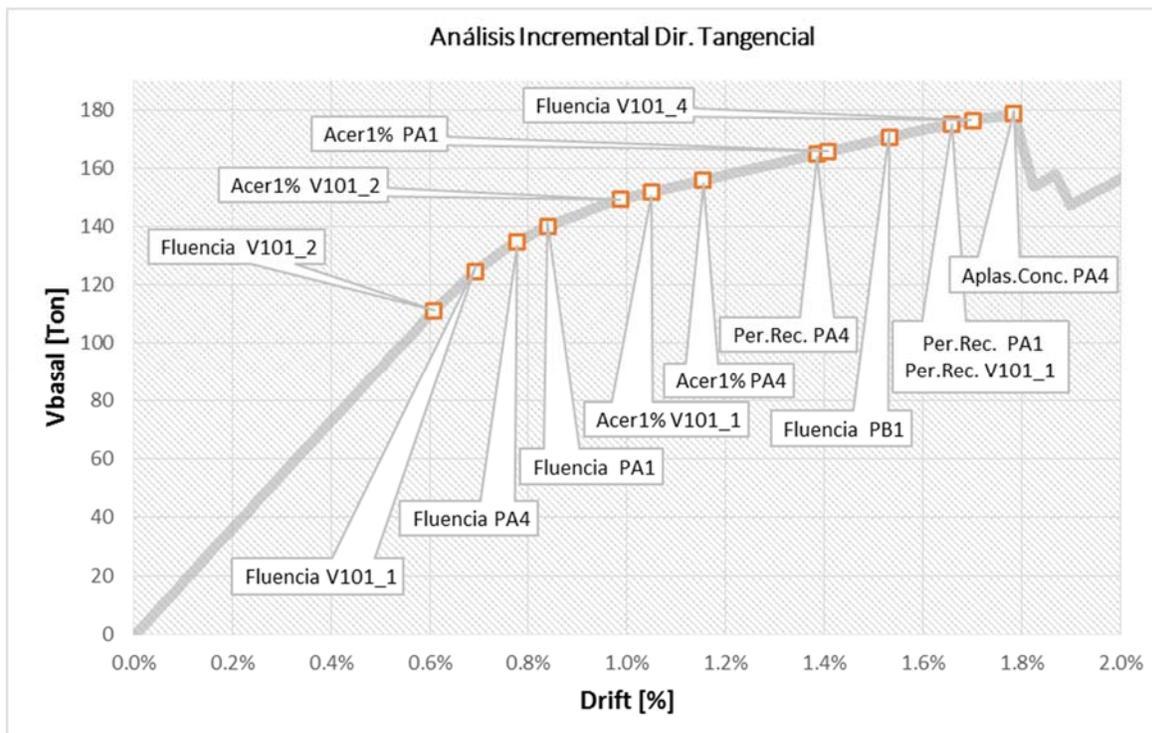
Figura 4-16. Análisis Detallado dirección tangencial

La falla del eje A, ocurre a un desplazamiento lateral de 18.5[cm], 1.78% relativo al punto más alto de la columna PA, limitando la deformación del eje B a 4.4[cm], que representa un 0.6% de deformación relativa al punto más alto de la columna PB alcanzando la fluencia de la rótula PB1 y V101_4. También limita la deformación del eje C a 1.4[cm], que equivale a 0.31% de desplazamiento relativo a la zona alta de la columna PC, no alcanzando a generar rótulas plásticas en los elementos del eje. El eje C1 no se graficó debido a que no alcanza ningún tipo de límite en la columna PC1. Otro punto importante a destacar es la rigidez y resistencia de cada marco, donde el eje más resistente y rígido es el C, luego le sigue el eje B y finalmente el menos resistente y rígido eje A, esto es producto del largo de las columnas, a mayor longitud mayor momento en las secciones a mismos niveles de desplazamiento lateral. La Figura 4-16 muestra la curva global de los marcos tangenciales, sumando los cortes basales de cada eje y limitado a la capacidad última y referenciado a la deformación lateral del eje A

La rótula PB1 entra en fluencia a un desplazamiento lateral de 15.8[cm], 1.5% relativo, luego la rótula PA1 pierde su recubrimiento cuando la estructura alcanza un desplazamiento lateral de 17.2[cm], 1.65% relativo, mismo instante en que la rótula V101_1 pierde su recubrimiento. La rótula V101_4 alcanza la fluencia a un desplazamiento lateral de 17.6[cm], 0.17% relativo. Las rótulas PB1 y V101_4 pertenecen al eje B, sin embargo son las que alcanzan a entrar en el rango inelástico antes de la falla del eje A.

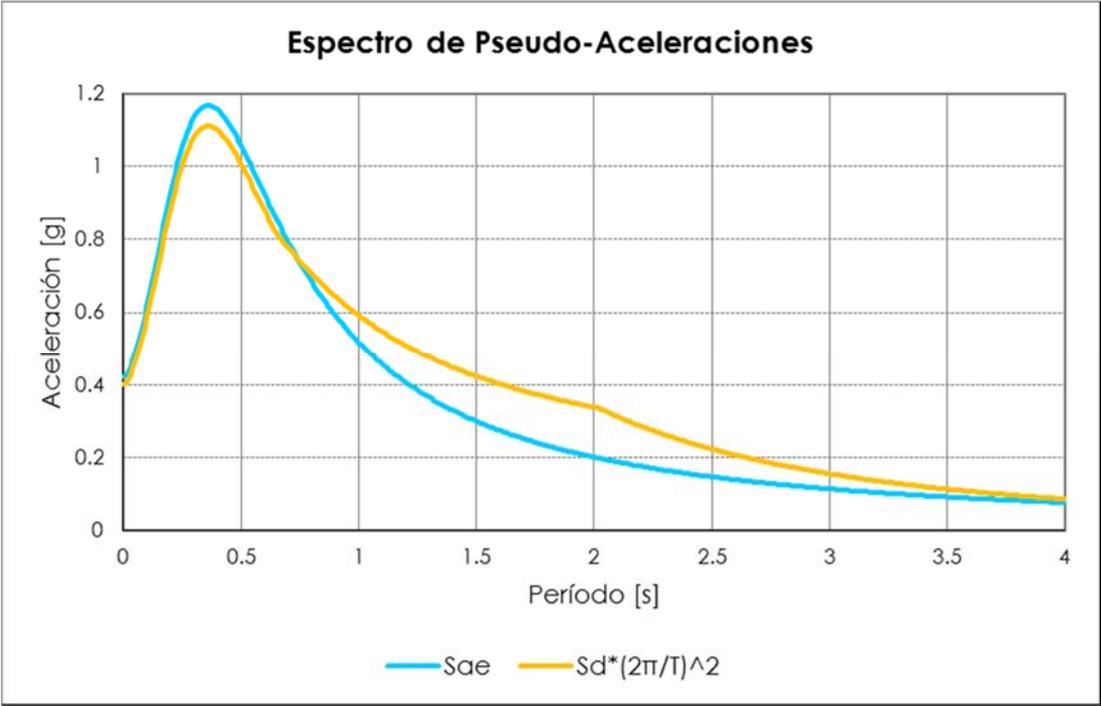
donde el espectro elástico es mayor que el estimado con el espectro de desplazamiento, por lo tanto se puede esperar que la deformación calculada con el primer espectro mencionado sea mayor al segundo.

Figura 4-17. Espectros de aceleración y desplazamiento transformado.

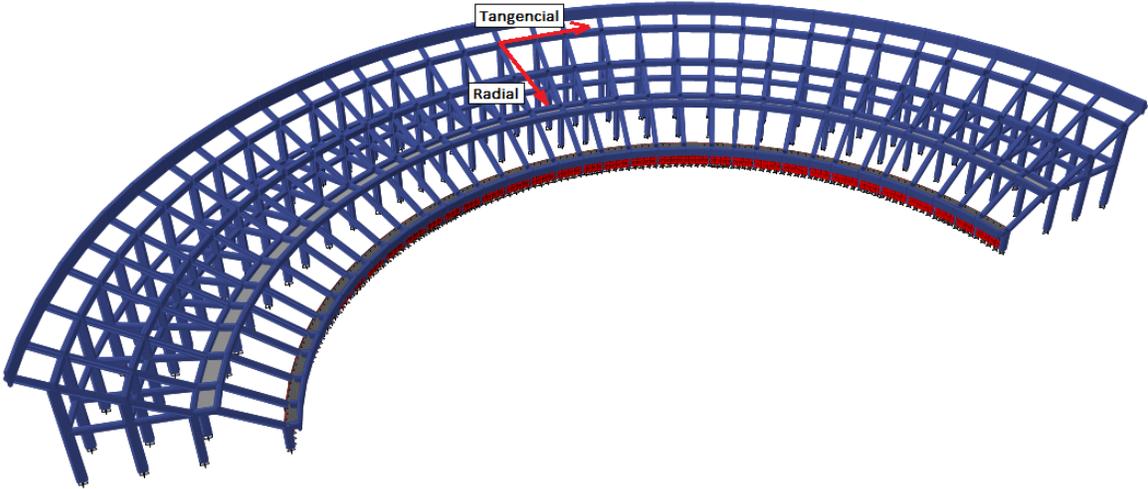
Figura 4-18. Modelo de Análisis Elástico

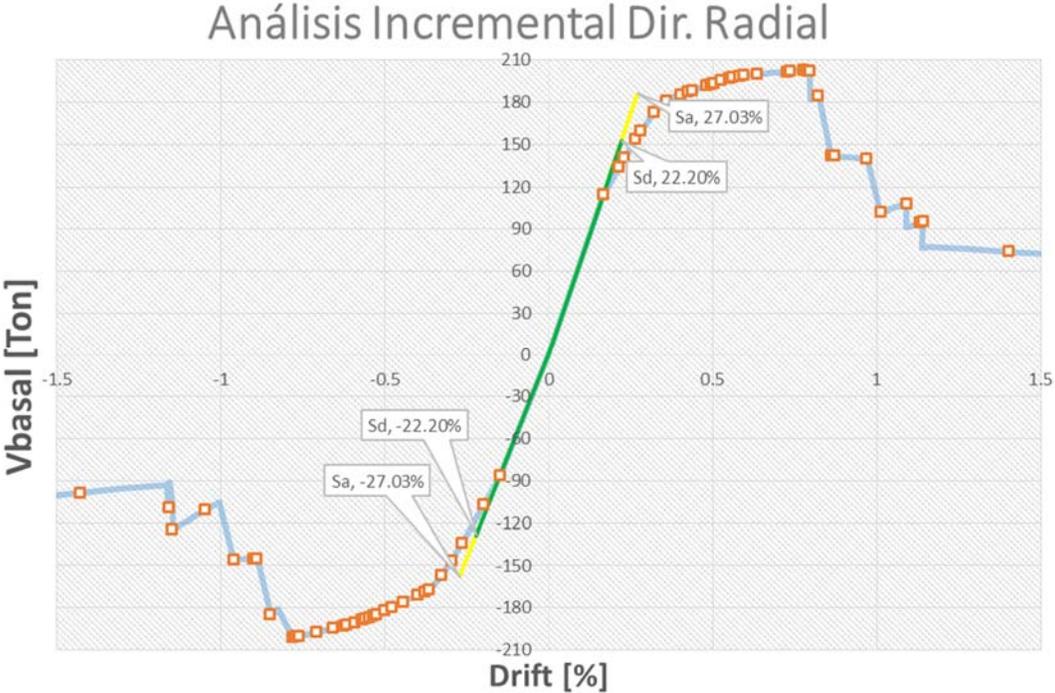
La Figura 4-19 muestra la demanda de desplazamiento por el espectro de aceleración elástico (recta de color amarillo) y del espectro de desplazamiento transformado (recta de color verde) en dirección radial. El primero demanda un desplazamiento de 2.8[cm], correspondiente a un 0.27% relativo, mientras que el espectro de desplazamiento transformado demanda un desplazamiento de 2.3[cm], 0.22% relativo.

Figura 4-19. Representación gráfica de demanda espectral de desplazamiento. Dir Radial

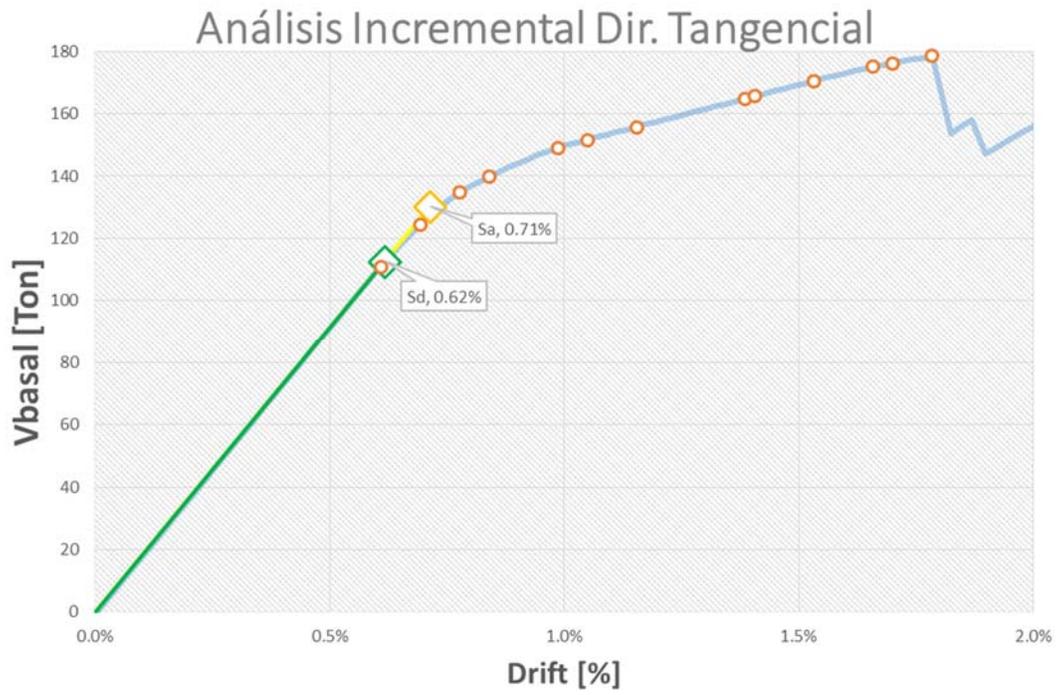
Los valores mencionados para el espectro de desplazamiento transformado son mayores al punto de fluencia de la estructura en ambas direcciones, lo mismo ocurre para los obtenidos con el espectro de aceleración elástico de la norma. Esto indica que la estructura puede incursionar en el rango no lineal de desplazamiento, sin embargo puede ser poco. En el análisis dinámico no lineal se verificará para el registro de ViñaCentro del Terremoto del 27 de Febrero de 2010 y otros, la respuesta de la estructura.

Figura 4-20. Representación gráfica de demanda espectral de desplazamiento. Dir Tangencial

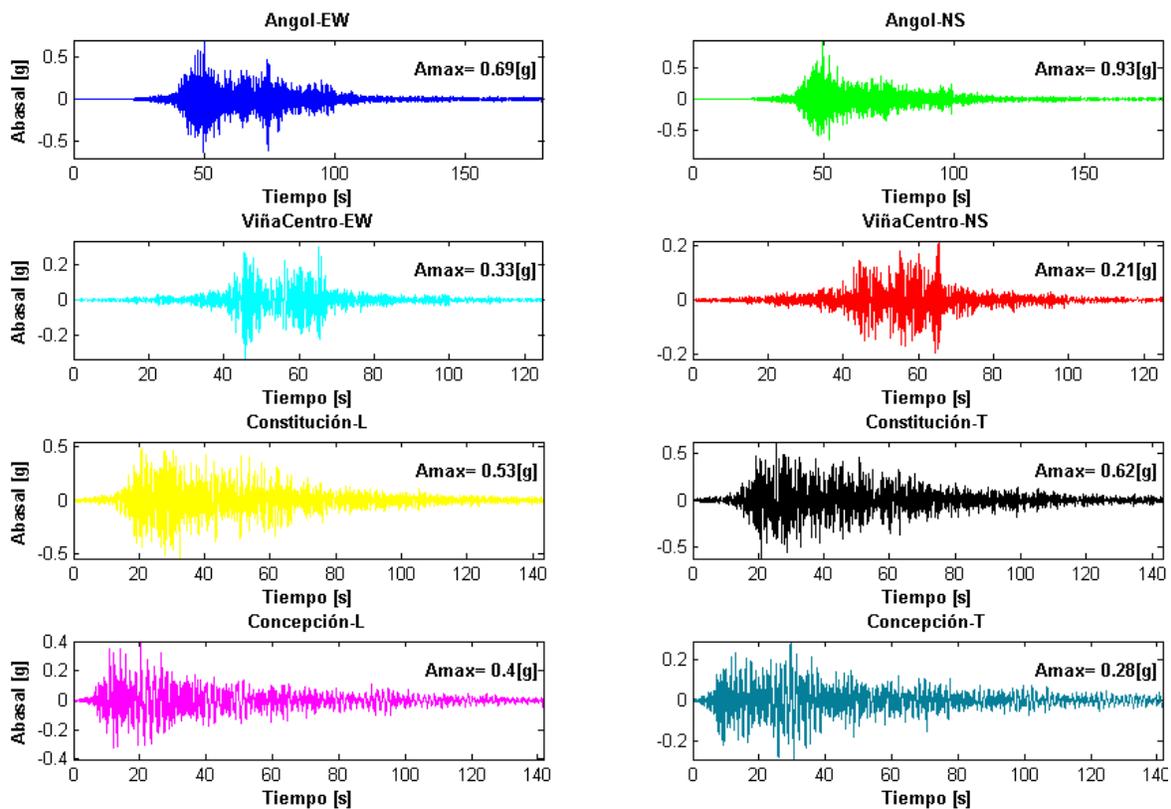
La Figura 4-21 muestra los registros y las aceleraciones máximas y además se asoció un color a cada componente de cada registro sísmico. Cabe mencionar que el registro más representativo de lo que podría sentir la estructura es el de ViñaCentro, debido a ser el más cercano a esta. El registro de mayor PGA (Peak Ground Acceleration) es el registro de Angol-NS, con un valor cercano a 0.93 veces la aceleración de gravedad. Sin embargo los registros de Constitución-T y Concepción-T son más robustos en cantidad de movimiento.

Figura 4-21. Acelerogramas utilizados en análisis dinámico.

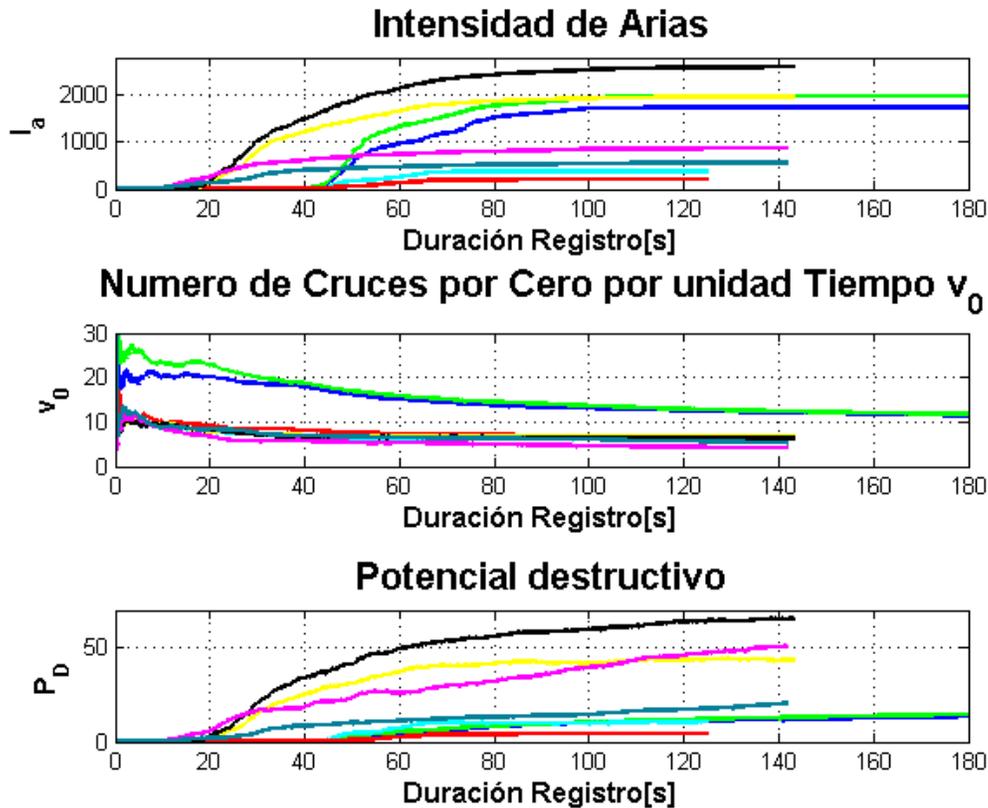
Figura 4-22. Resumen de índices sísmicos.

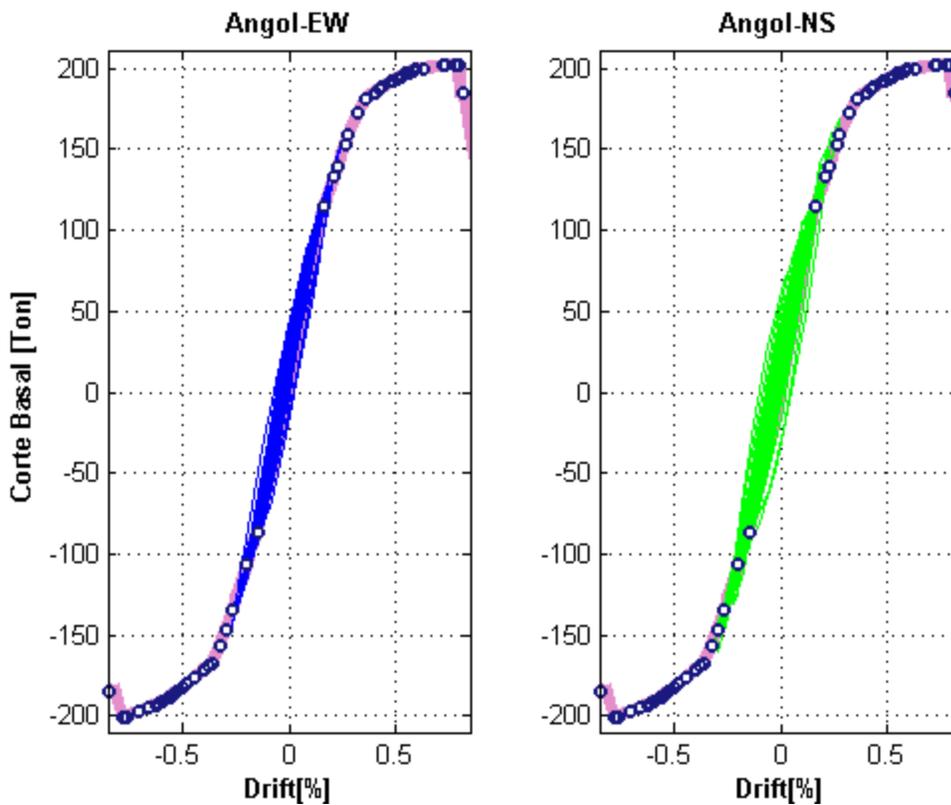
En la Figura 4-23 se muestra la curva de histéresis de los registros de Angol, de ellos se puede apreciar que la estructura incursiona levemente en el rango inelástico, alcanzando la fluencia de las bases de la columnas PB y PC en ambos sentidos de análisis y en la viga VLosa, además de la pérdida del recubrimiento libre y grietas remanentes debido a la deformación del acero de esta última. En el registro EW, la fluencia de la rótula VLosa en sentido negativo ocurre a un tiempo de 44.02[s], poco después el acero longitudinal de la misma rótula alcanza el 1% de deformación unitaria a un tiempo de 45.01[s] en el mismo sentido de carga, luego, en sentido contrario y a un tiempo de 45.12[s] se alcanza la fluencia en la misma rótula, VLosa. Luego en torno a los 50.8[s] la rótula VLosa pierde el recubrimiento y el refuerzo longitudinal alcanzar el 1% de deformación unitaria en el sentido positivo de carga.

Figura 4-23. Curva de histéresis registros de Angol – Marco Radial

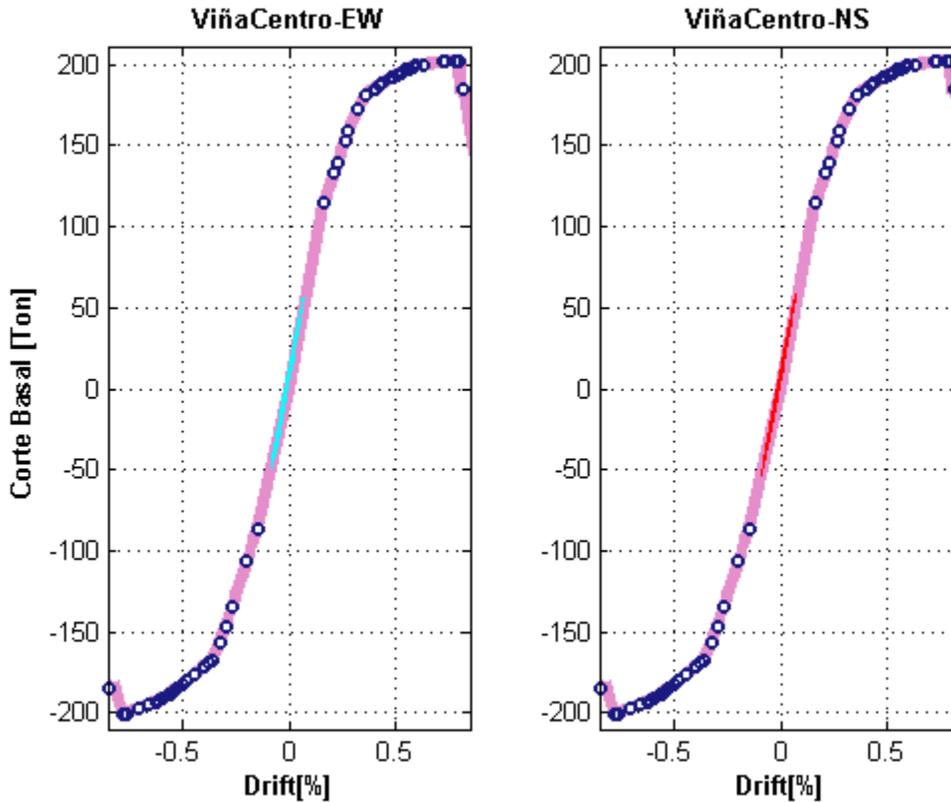
El registro en dirección NS de la estación en Angol, incursiona un poco más en el rango no lineal de desplazamiento, iniciando con la fluencia de la rótula VLos a un tiempo de 43.2[s], logrando además el alargamiento del refuerzo longitudinal del 1% a un tiempo de 44.29[s] y la pérdida de su recubrimiento a una deformación de 46.02[s]. Las rótulas PC1 y PB1 alcanzan la fluencia a un tiempo de 45.91[s] y 48.31[s] respectivamente.

Figura 4-24. Curva de histéresis registros ViñaCentro – Marco Radial

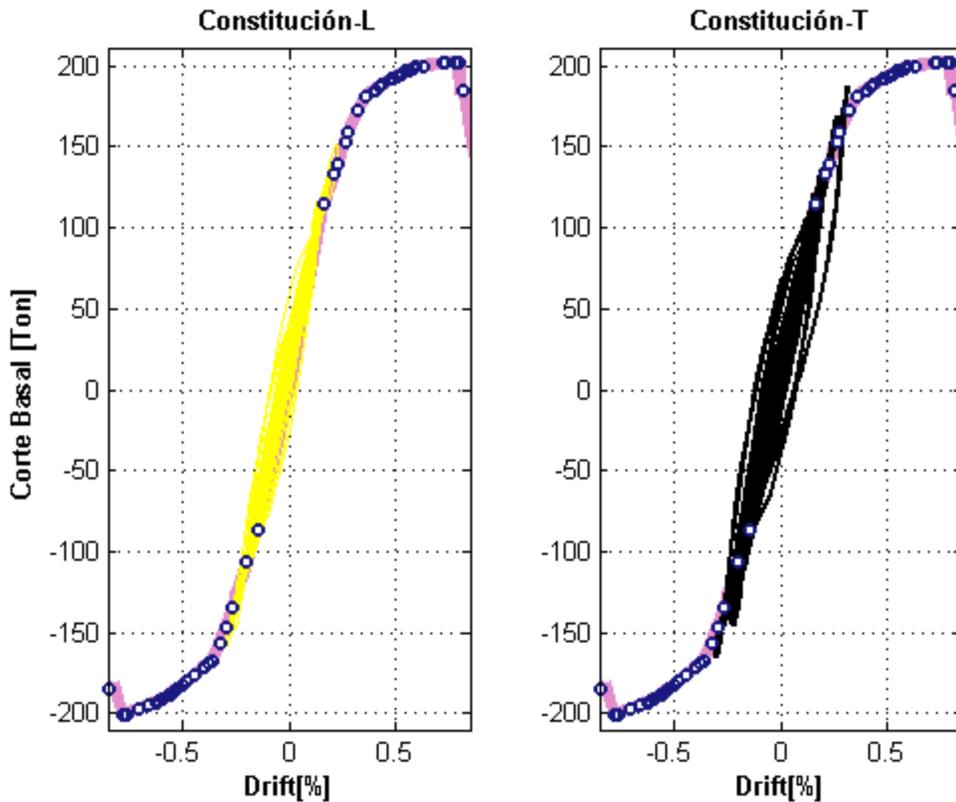
alcanza la fluencia de la rótula PC1 generando una pequeña incursión. El resto del registro no causa mayor incursión en el rango inelástico, sin embargo la viga VLosa queda con grietas remanentes.

Figura 4-25. Curva de histéresis registros Constitución – Marco Radial

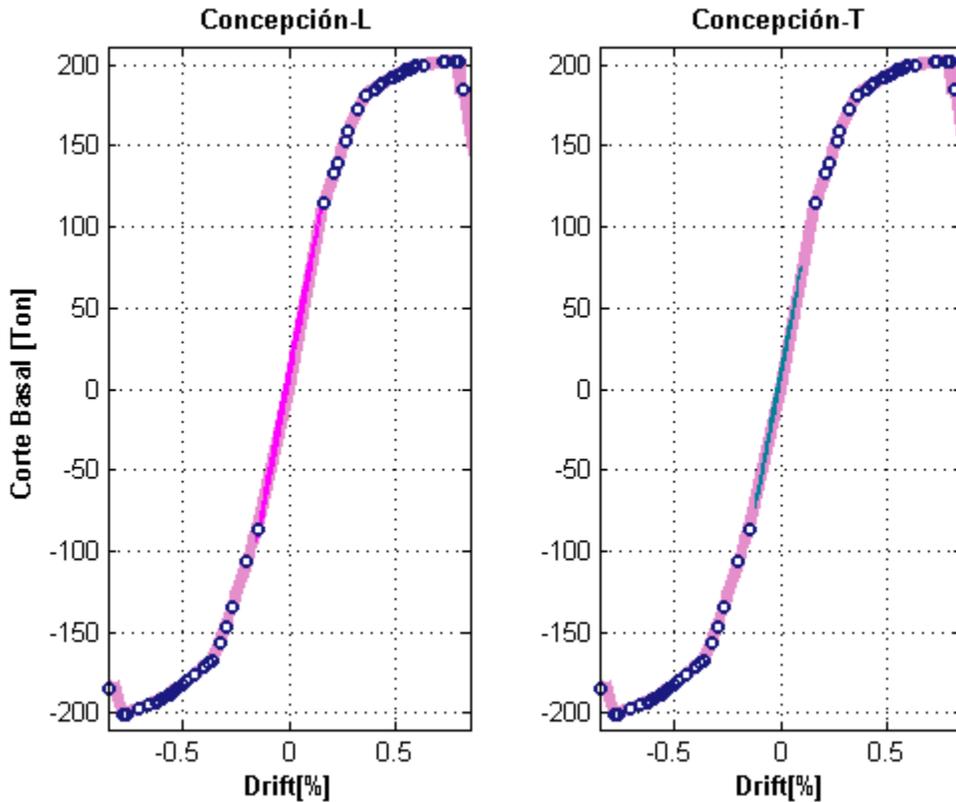
índice mencionado es mejor que con el Potencial Destructivo, el cual no predice el daño obtenido en el modelo con el registro de Angol.

Figura 4-26. Curva de histéresis registros Concepción – Marco Radial

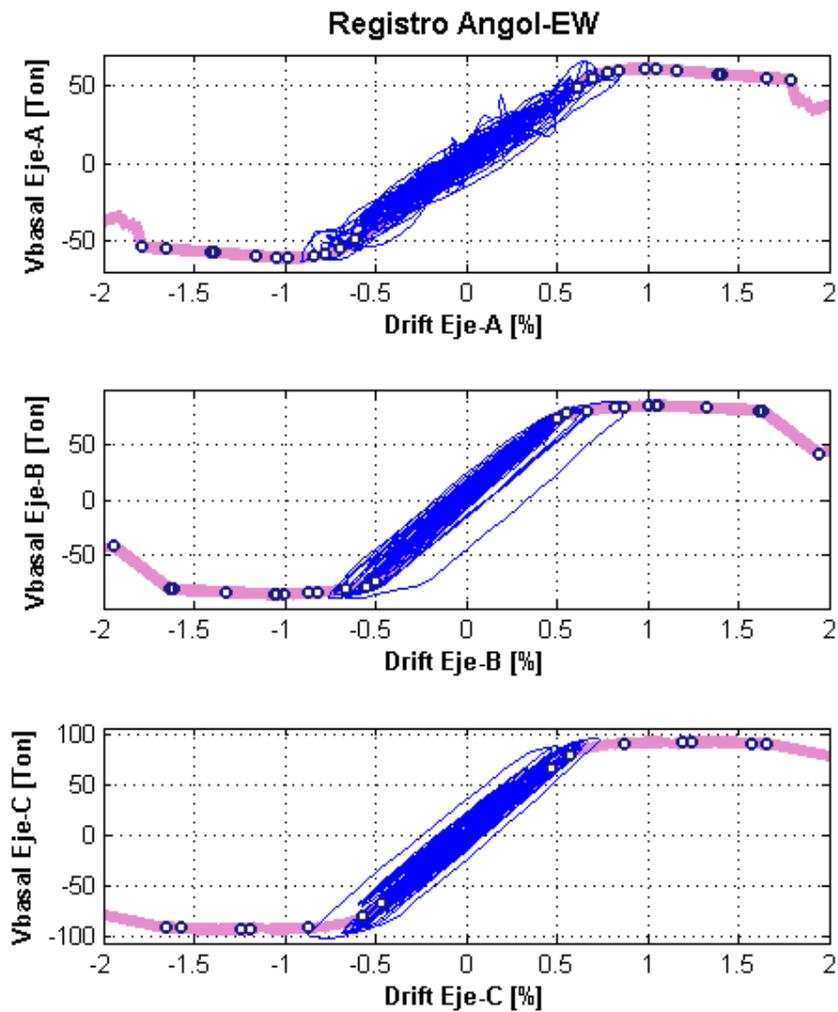
Figura 4-27. Curva Histéresis Registros Angol-EW – Marco Tangencial

Los resultados del registro Angol_EW se muestran en la Figura 4-27. El eje C alcanza la fluencia en las rótulas PC1 y PC2 entre los 42 y 44 segundos de inicio del registro y en ambos sentidos de carga pero sólo alcanzando una incursión leve en el rango inelástico. A diferencia de los ejes A y B donde además de generar rótulas en los extremos de las columna PB y PA (PA1, PA4, PB1 y PB4) también lo hacen las vigas V101 en sus extremos en ambos ejes. En el eje B, la fluencia de la rótula PB1 ocurre a un tiempo de 43.93 segundos en el sentido positivo de carga, posteriormente ésta se invierte y entra en fluencia la misma rótula a un tiempo de 44.66[s], dos centésimas después entra en fluencia la rótula V101_4, la que posteriormente fluye en sentido contrario a un tiempo de 50.95[s]. La rótula V101_3 entra en fluencia en sentido positivo a los 51.77[s] y en sentido negativo a los 52.06. El refuerzo de la rótula PB1 alcanza el 1% de deformación a los 51.79[s]. En el eje A la incursión en el rango inelástico inicia con las rótula V101_2, a los 44.87[s] en el sentido negativo, le siguen las rótulas V101_1, PA4 y PA1 pasados a los 48.69[s] en el mismo sentido. En el sentido contrario las rótulas V101_2, V101_1, PA4 y PA1 alcanzan la fluencia a un tiempo de 49.17[s], 51.8[s], 77.7[s] y 78.7[s] respectivamente.

El registro de Angol-EW demanda más a la estructura en el rango inelástico de desplazamiento, lo que asocia con deformaciones remanentes y grietas visibles, sin embargo no alcanza un estado limite en ningún eje.

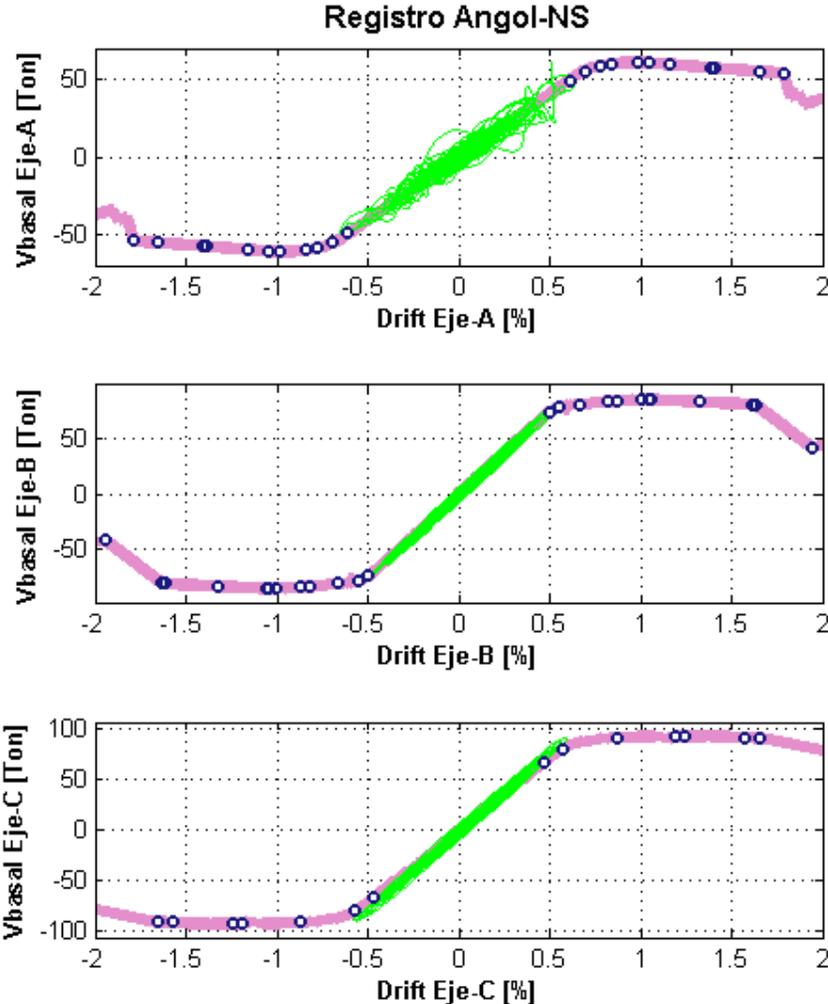
Figura 4-28. Curva Histéresis Registros Angol-NS – Marco Tangencial

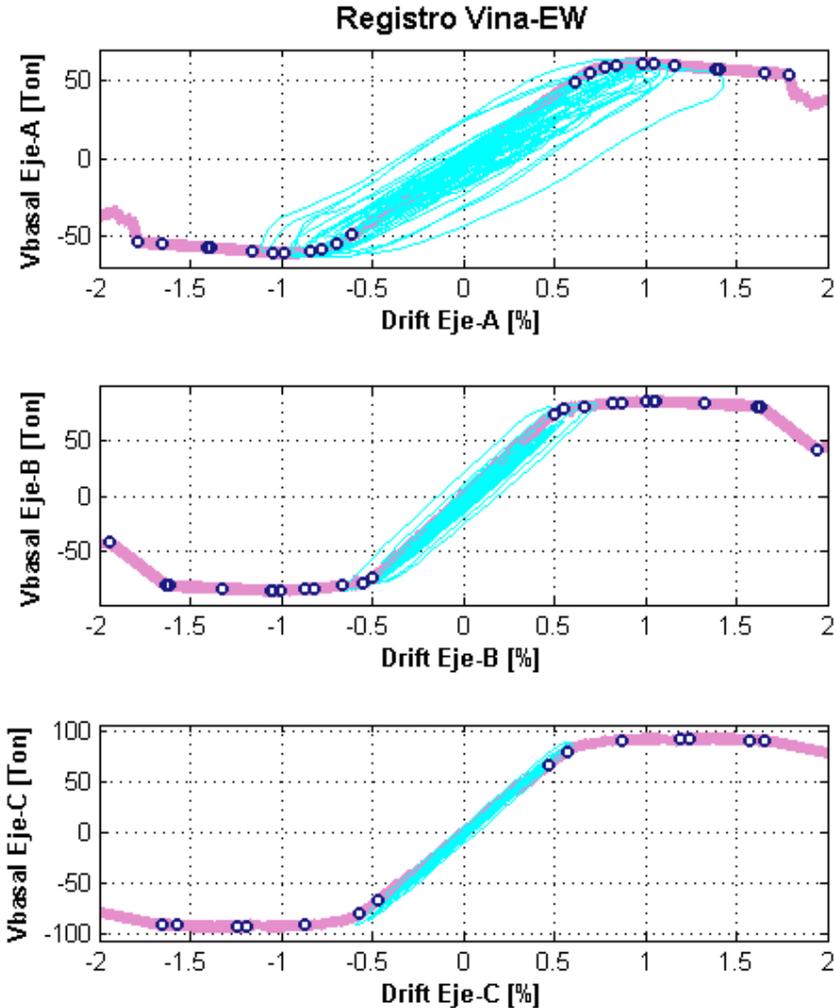
Figura 4-29. Curva Histéresis Registro VinaCentro-EW – Marco Tangencial

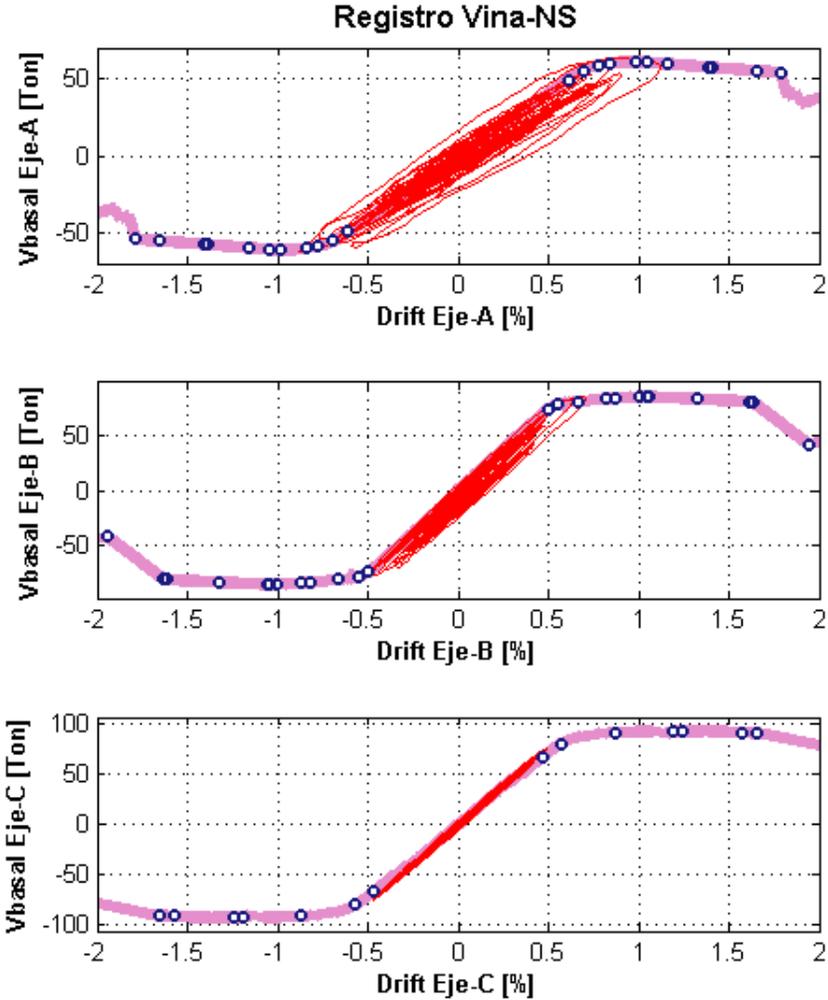
Figura 4-30. Curva Histéresis Registro VinaCentro-NS – Marco Tangencial

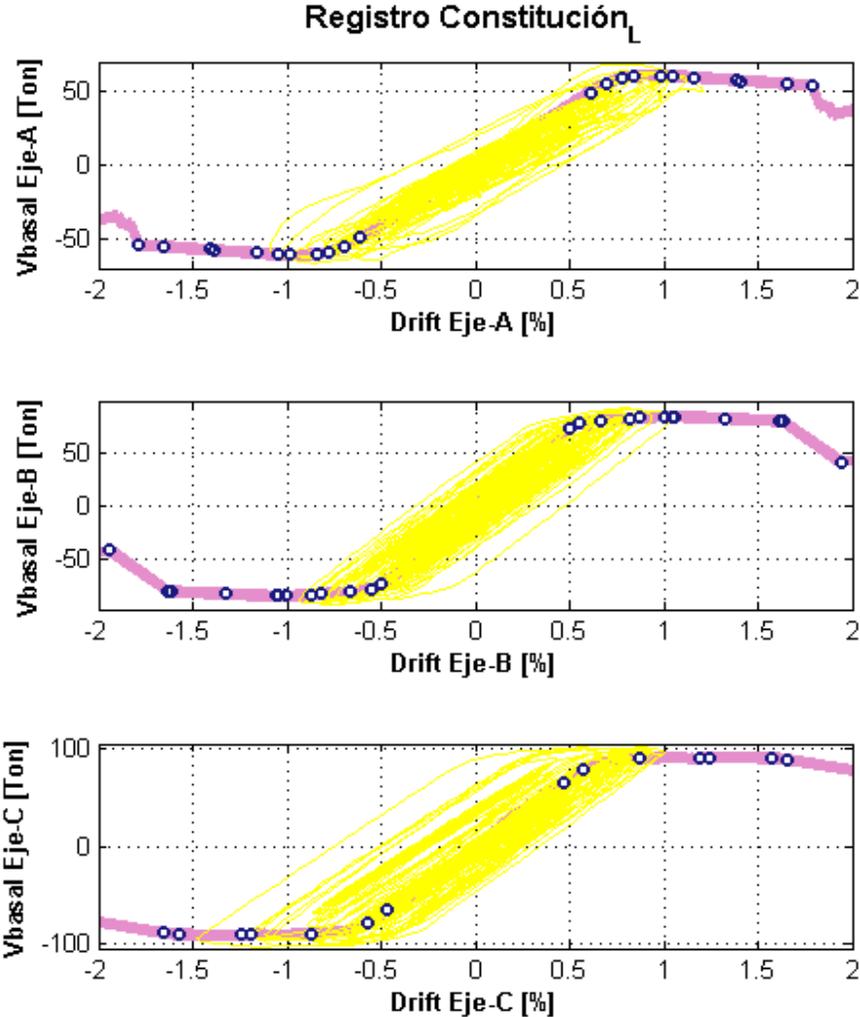
Figura 4-31. Curva Histéresis Registro Constitución-L – Marco Tangencial

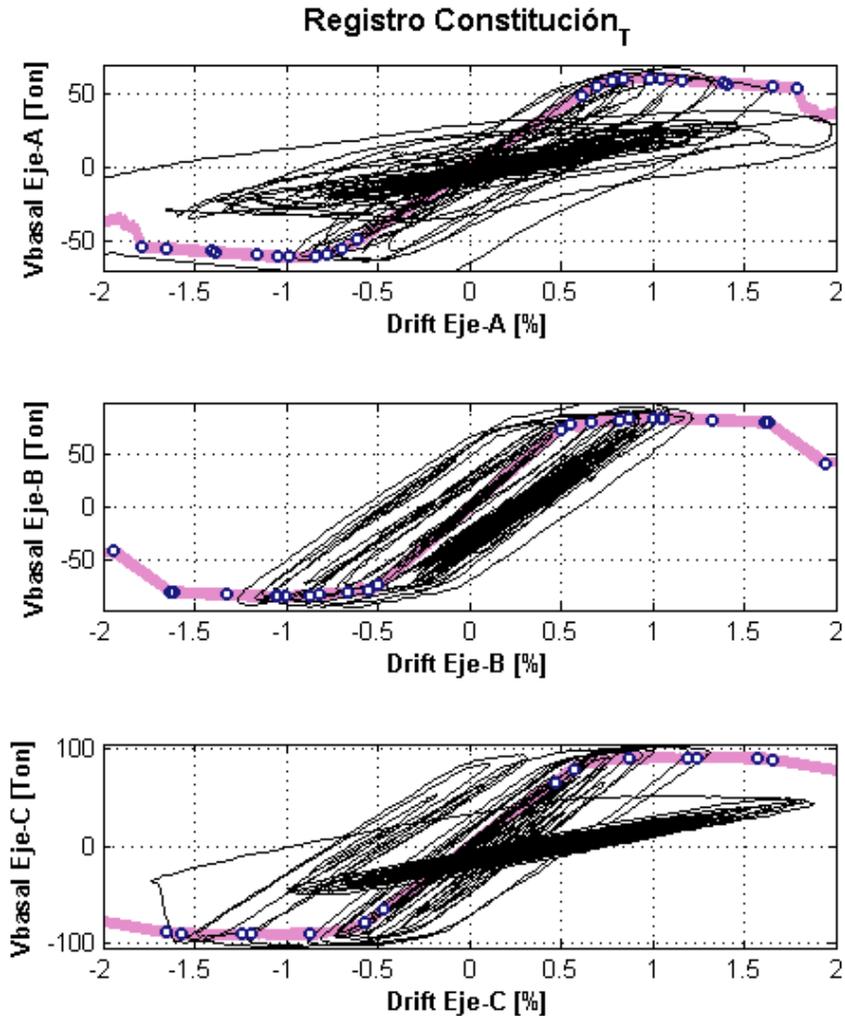
Figura 4-32. Curva Histéresis Registro Constitución-T – Marco Tangencial

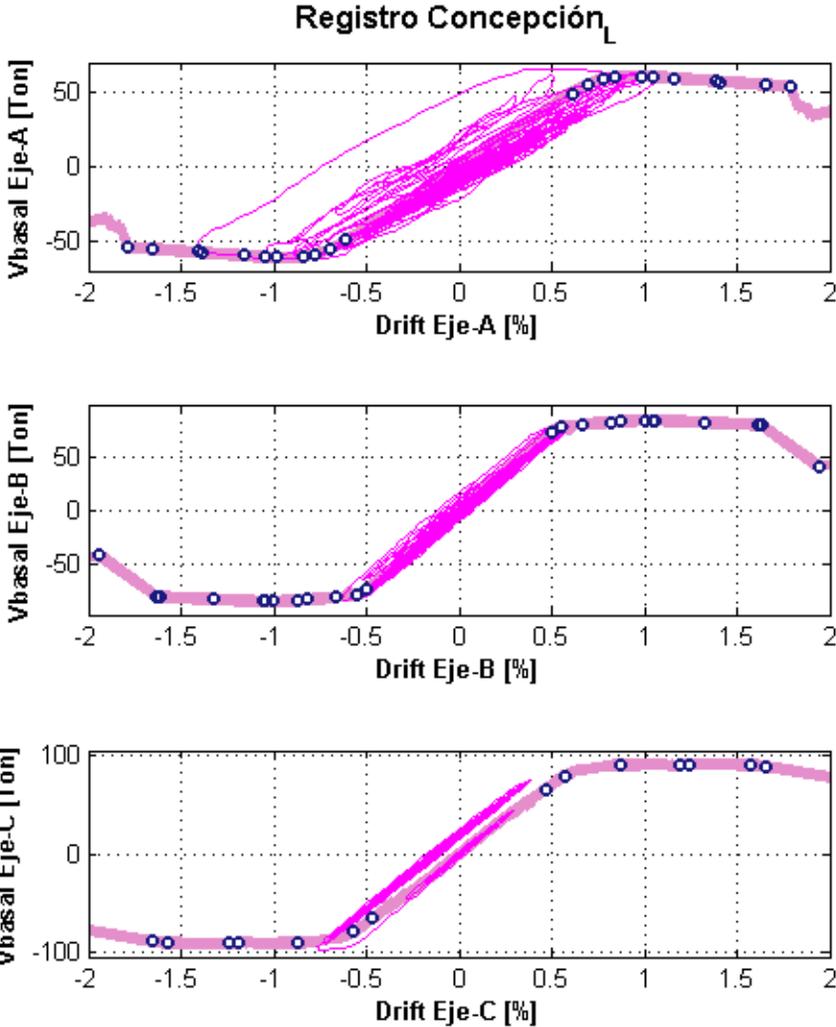
Figura 4-33. Curva Histéresis Registro Concepción L – Marco Tangencial

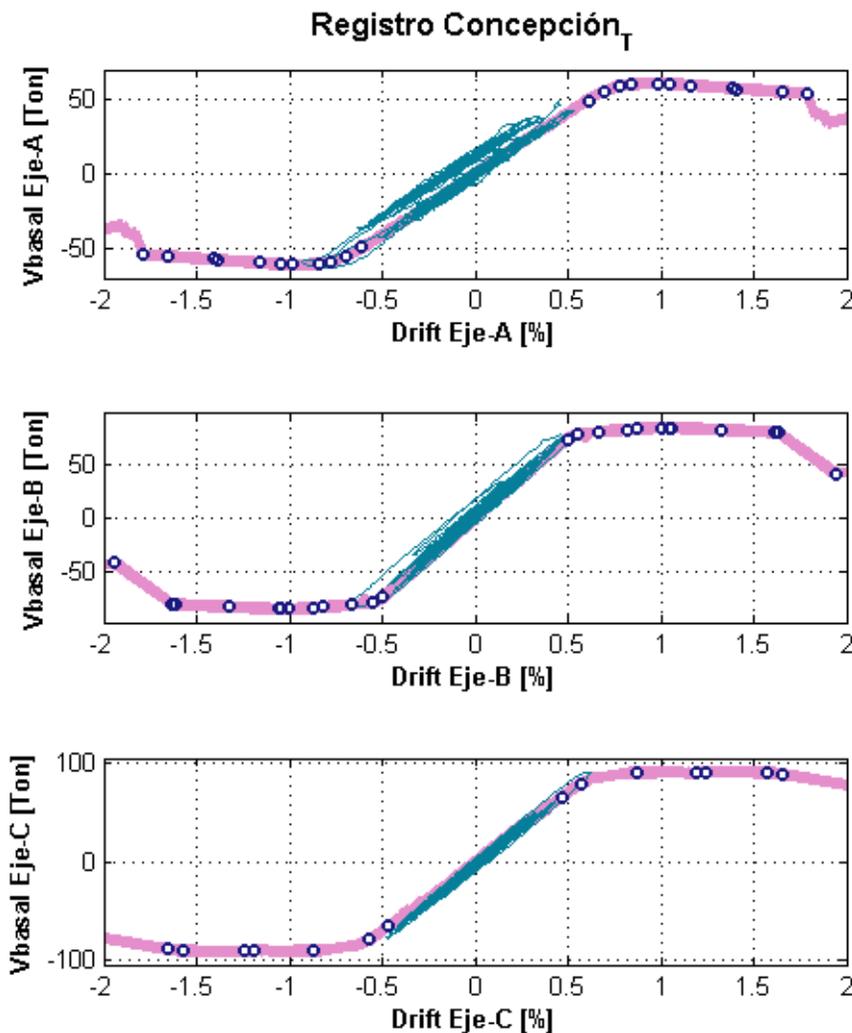
Figura 4-34. Curva Histéresis Registro Concepción T – Marco Tangencial

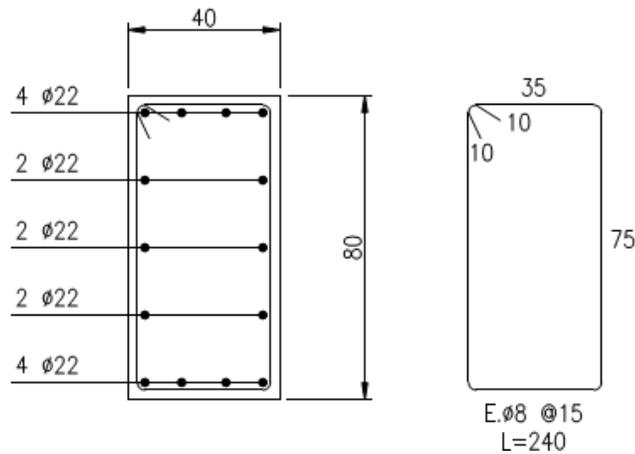
Figura 8-1. Detalle Pilar PA-PB

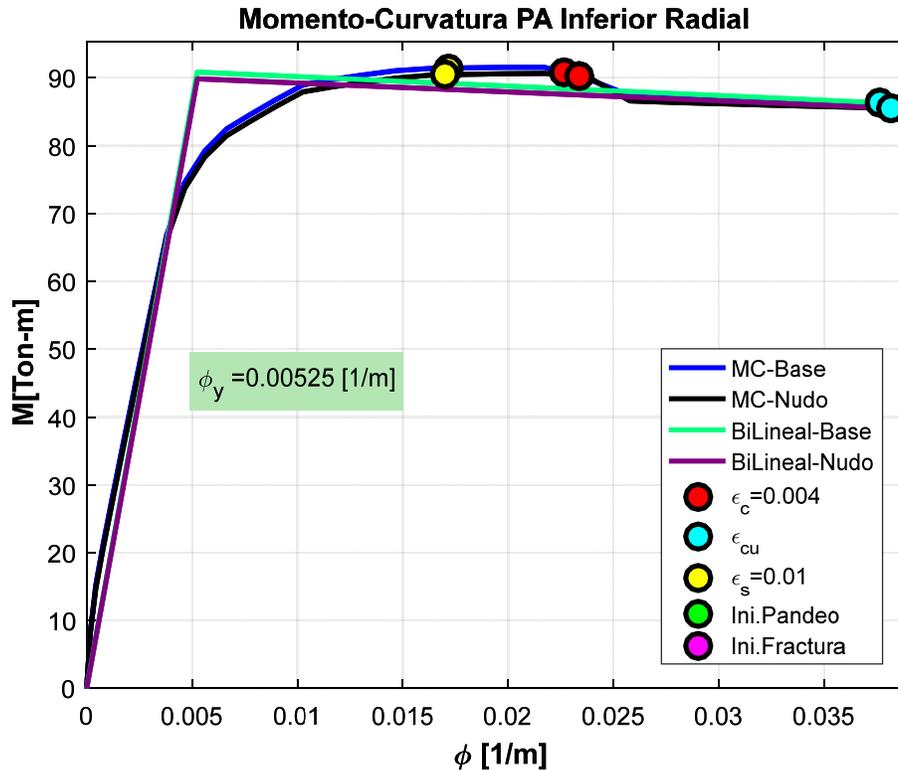
Figura 8-2. Diagrama M-C Columna PA Inferior Dir. Radial

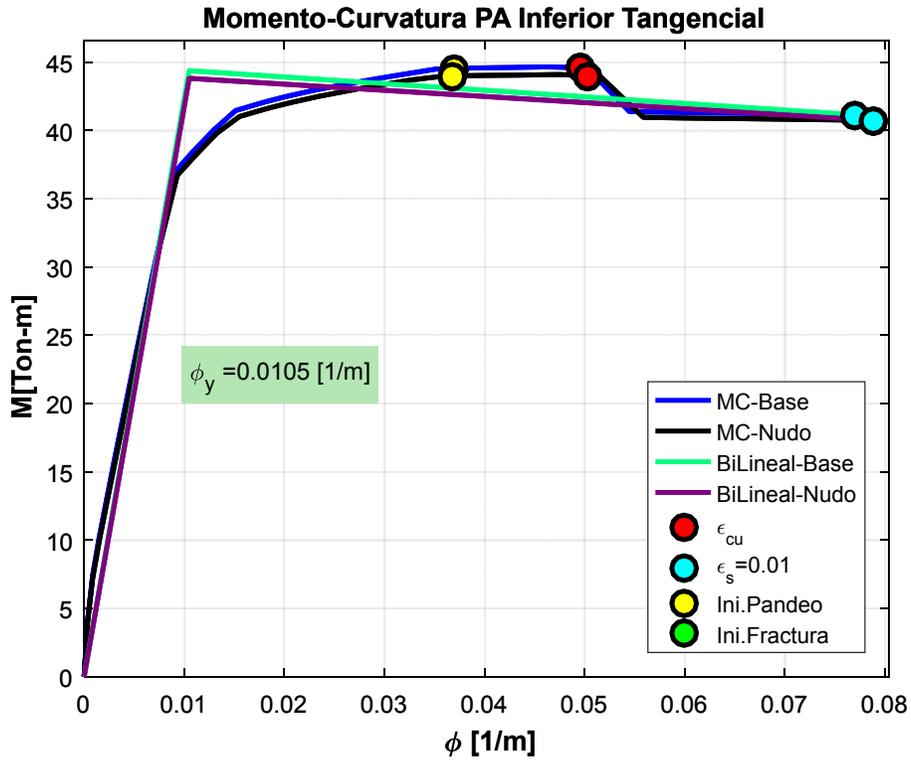
Figura 8-3. Diagrama M-C Columna PA Inferior Dir. Tangencial

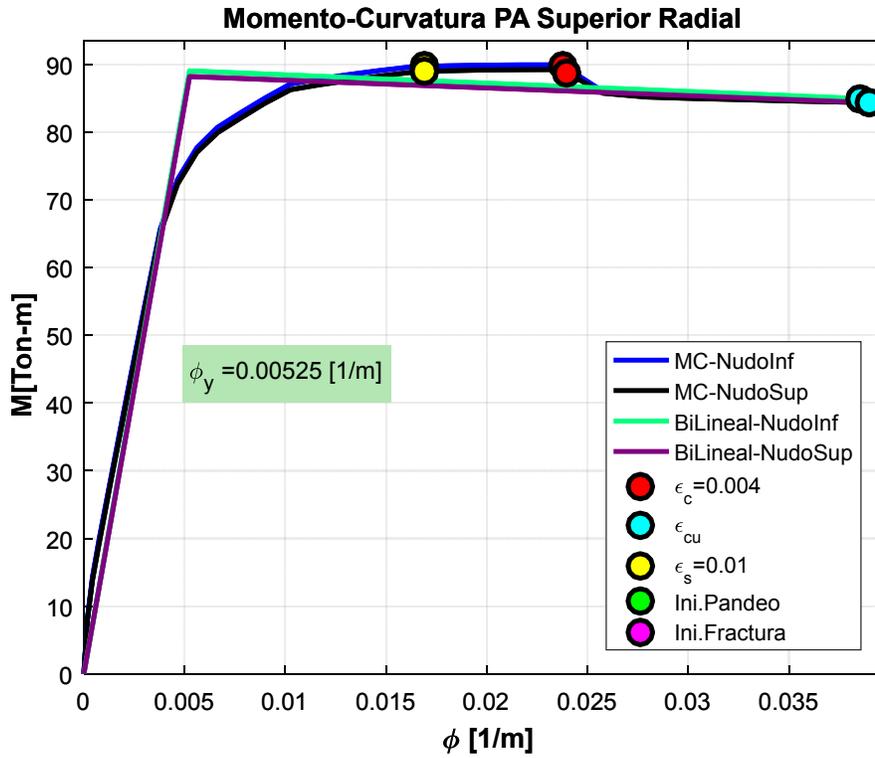
Figura 8-4. Diagrama M-C Columna PA Superior Dir. Radial

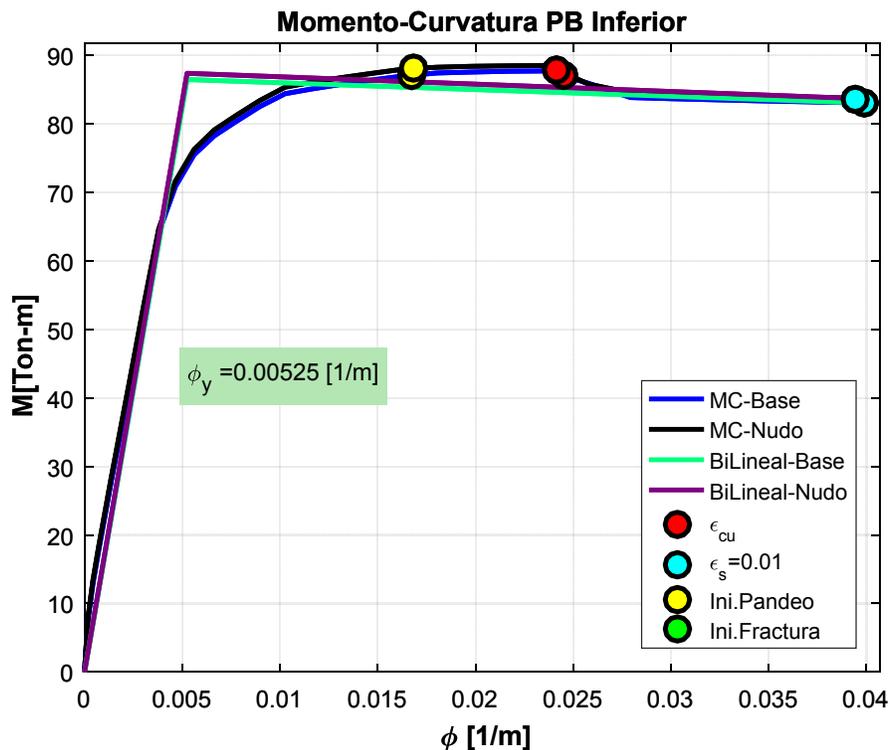
Figura 8-6. Diagrama M-C Columna PB Inferior Dir. Radial

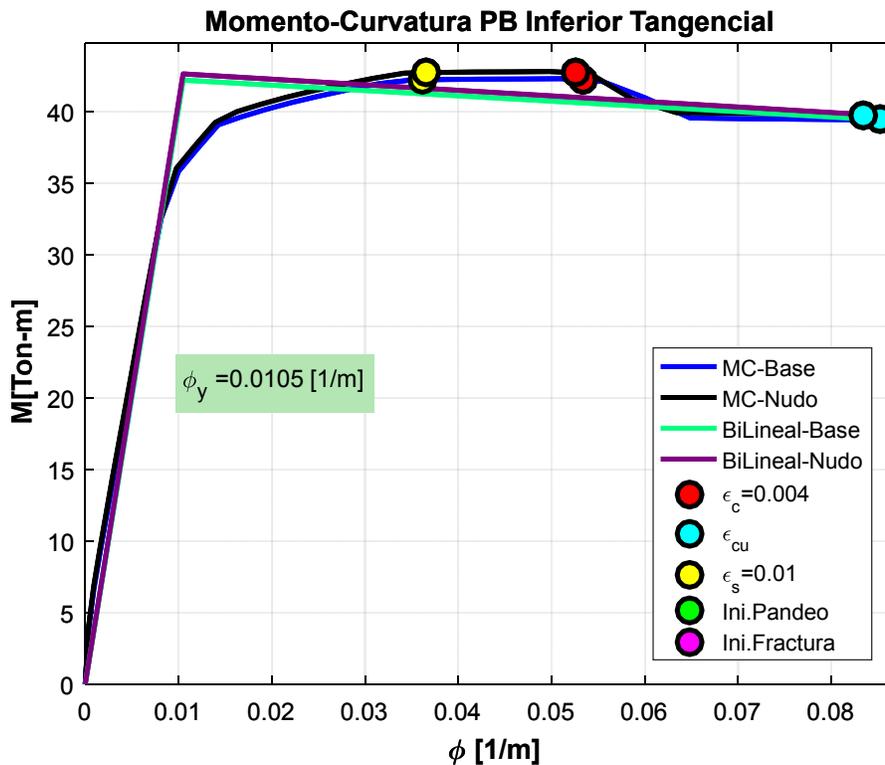
Figura 8-7. Diagrama M-C Columna PB Inferior Dir. Tangencial

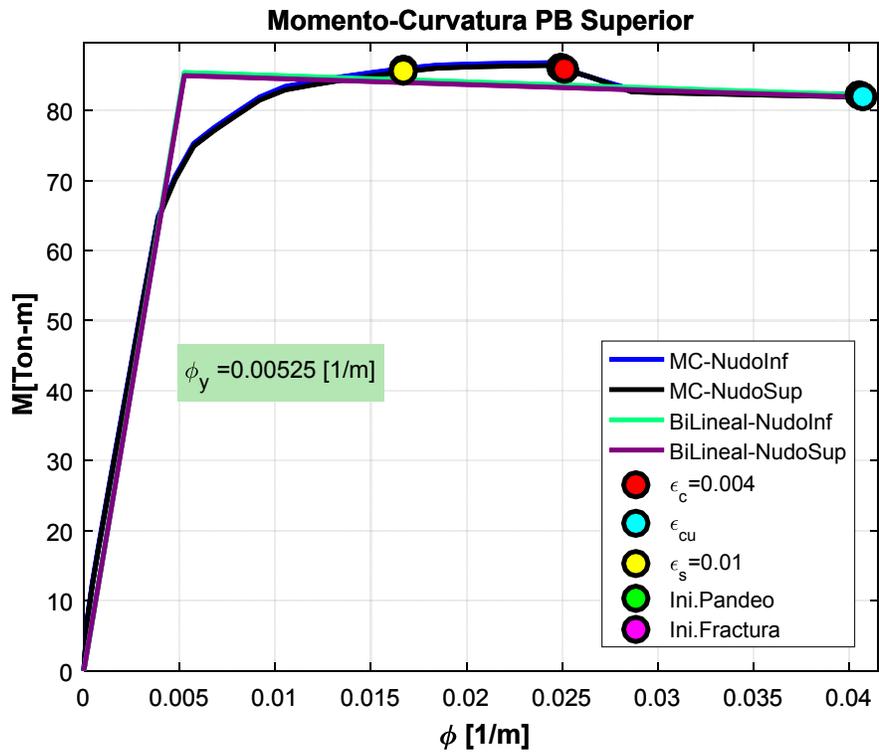
Figura 8-8. Diagrama M-C Columna PB Superior Dir. Radial

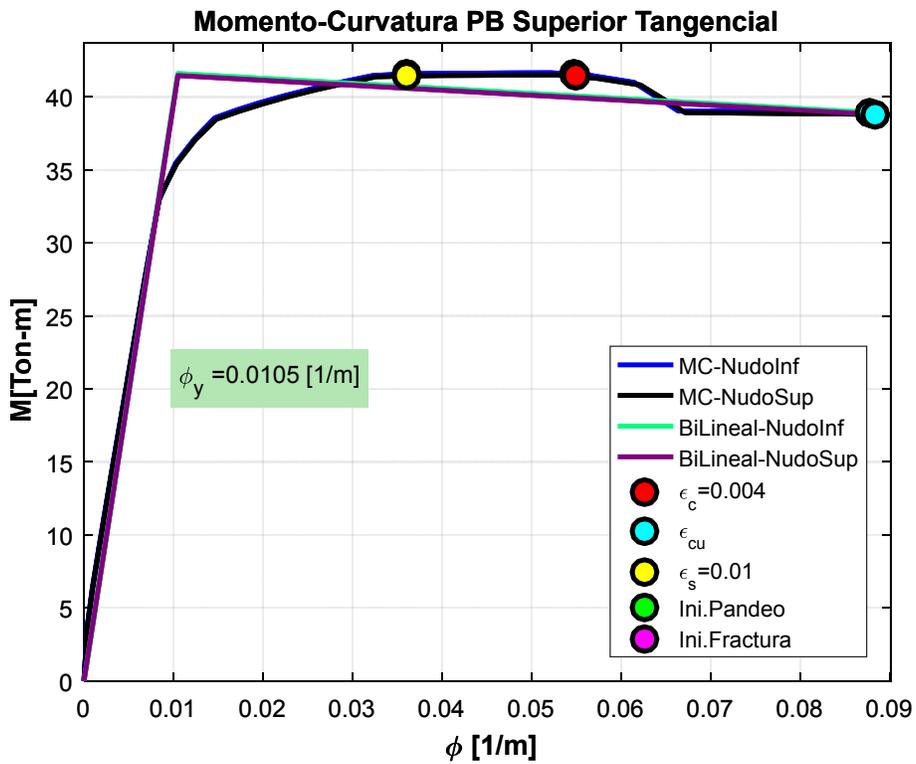
Figura 8-9. Diagrama M-C Columna PB Superior Dir. Tangencial

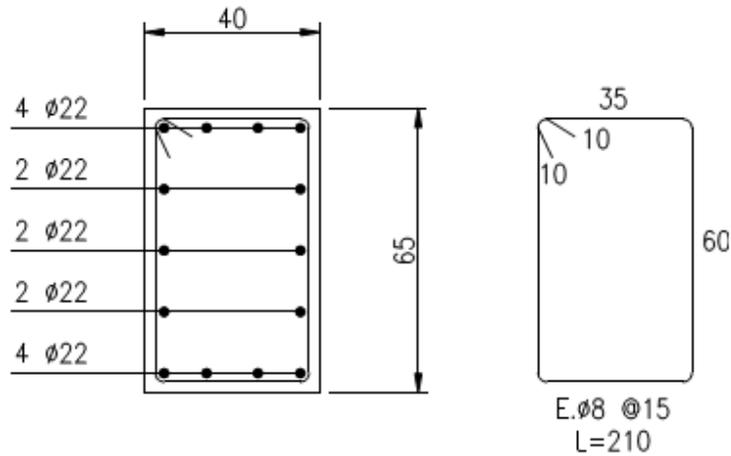
Figura 8-10. Detalle Pilar PC
