EVALUACIÓN DEL DISEÑO SISMICO DE UN ESTADIO

Memoria para optar al Título de:

INGENIERO CIVIL

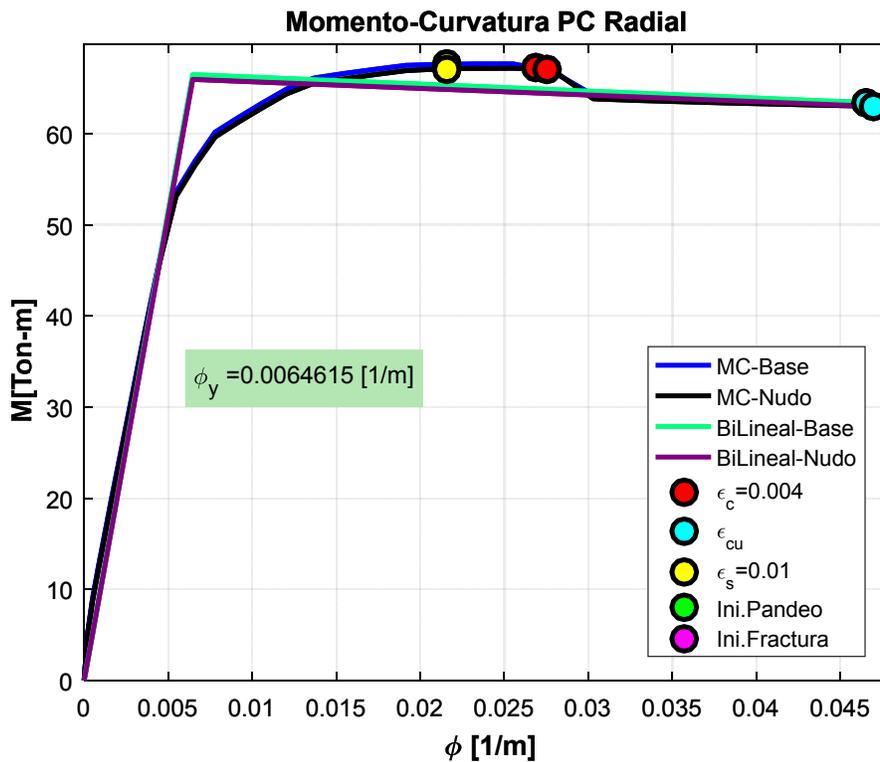
Figura 8-11. Diagrama M-C Columna PC Radial

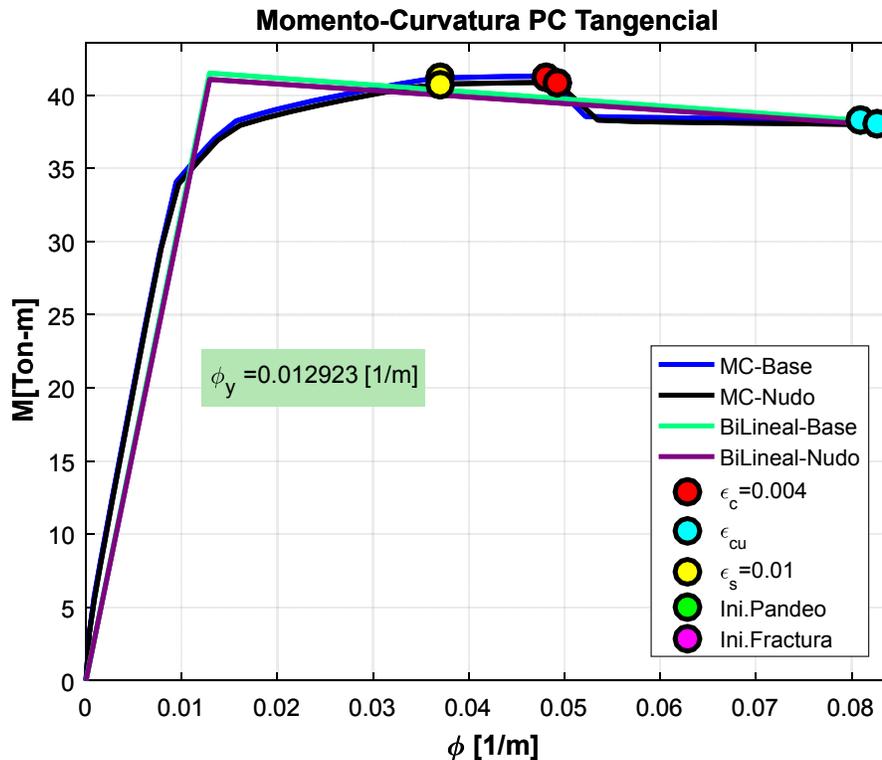
Figura 8-12. Diagrama M-C Columna PC Tangencial

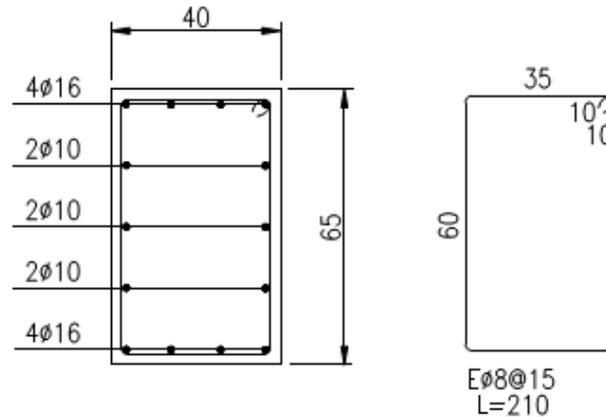
Figura 8-13. Detalle Pilar PC1

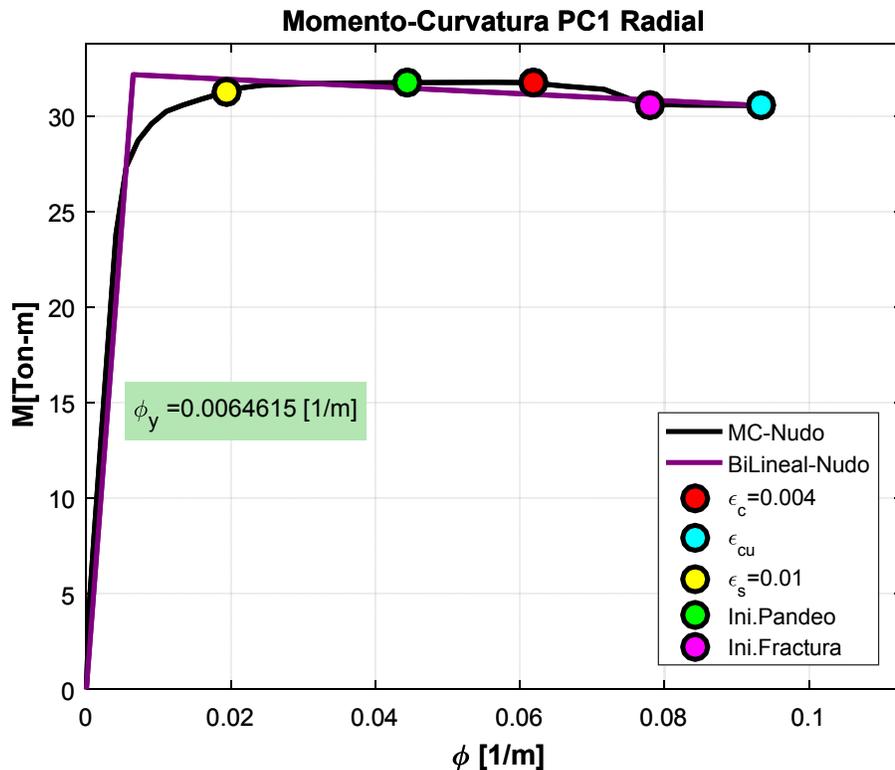
Figura 8-14. Diagrama M-C Columna PC1 Radial

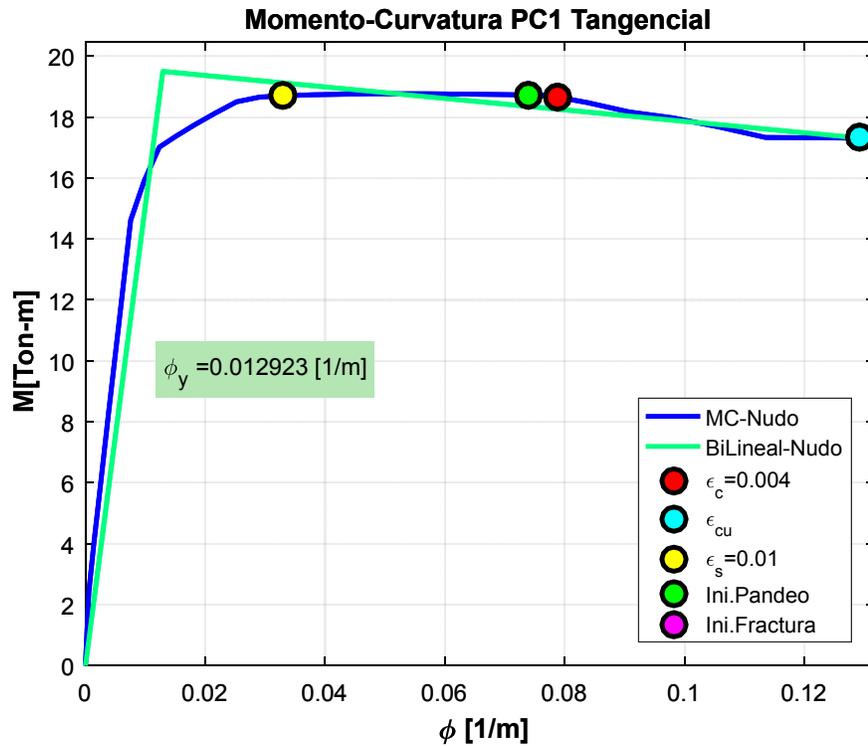
Figura 8-15. Diagrama M-C Columna PC1 Tangencial

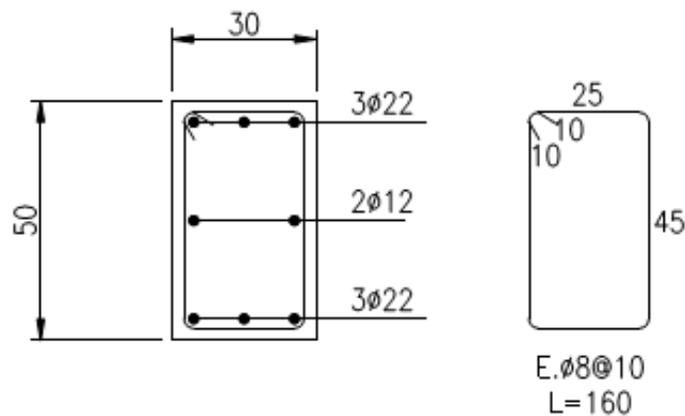
Figura 8-16. Detalle viga V101

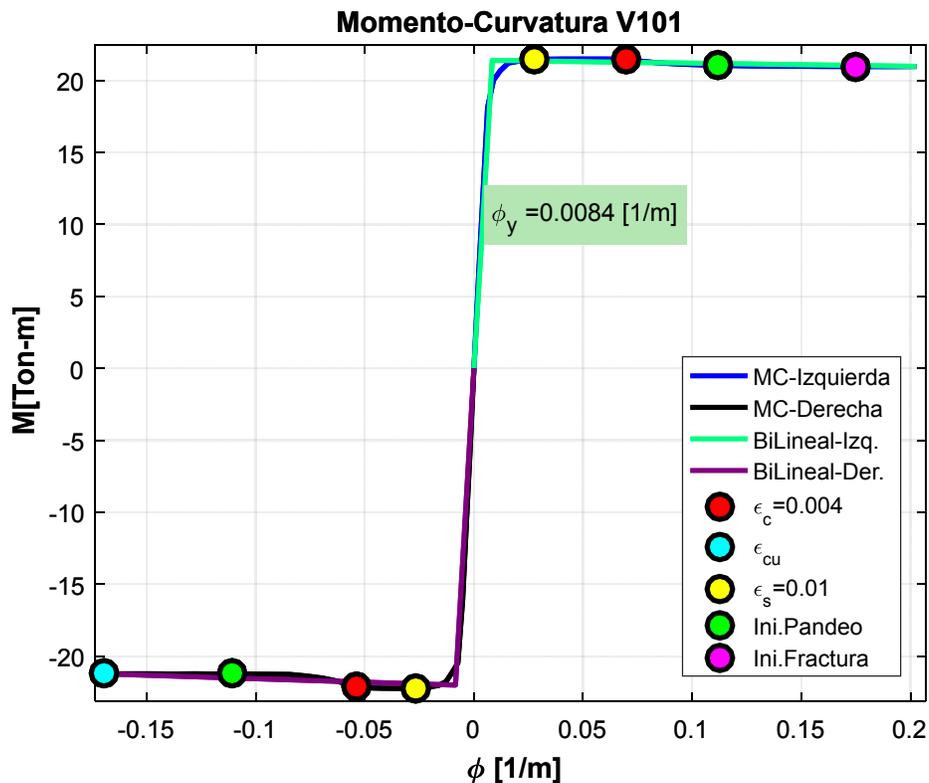
Figura 8-17. Diagrama M-C Viga V101.

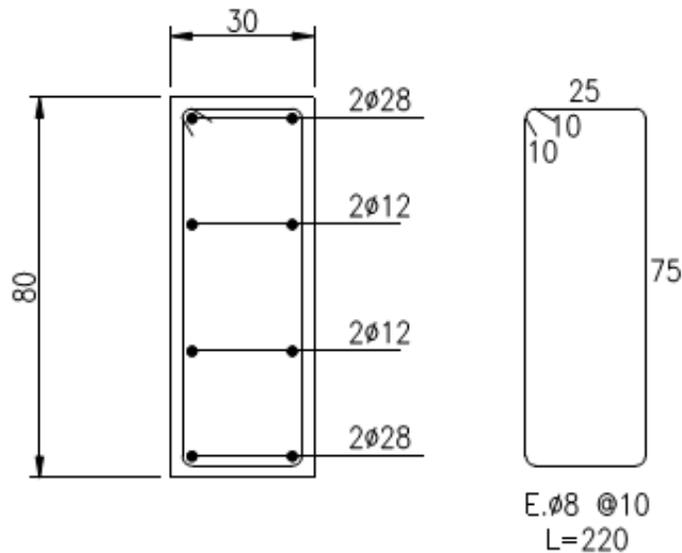
Figura 8-18. Detalle Viga V102

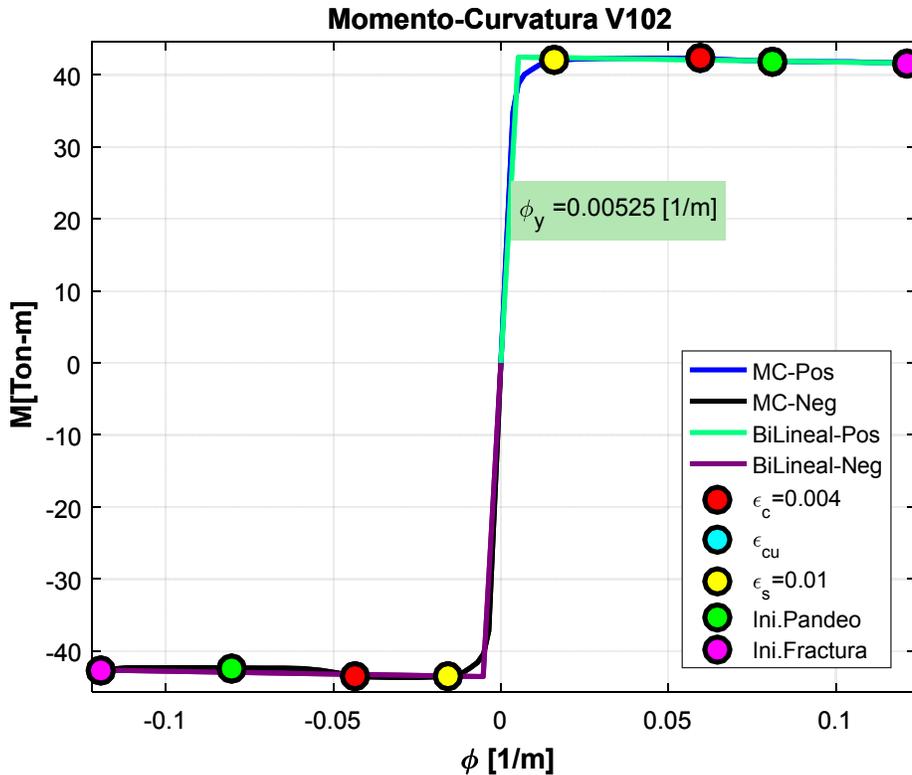
Figura 8-19. Diagrama M-C Viga V102.

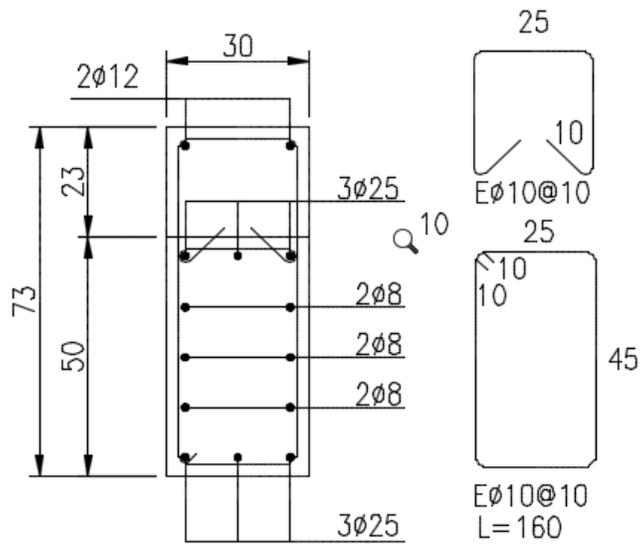
Figura 8-20. Detalle viga VLOSA

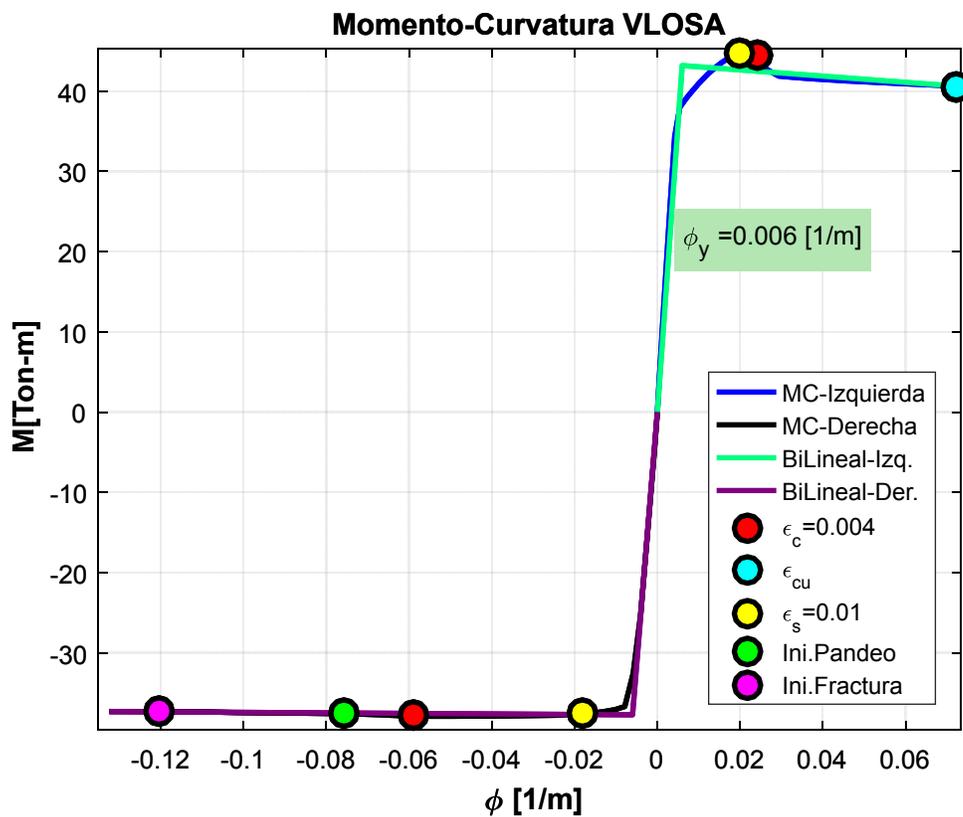
Figura 8-21. Diagrama M-C Viga VLOSA

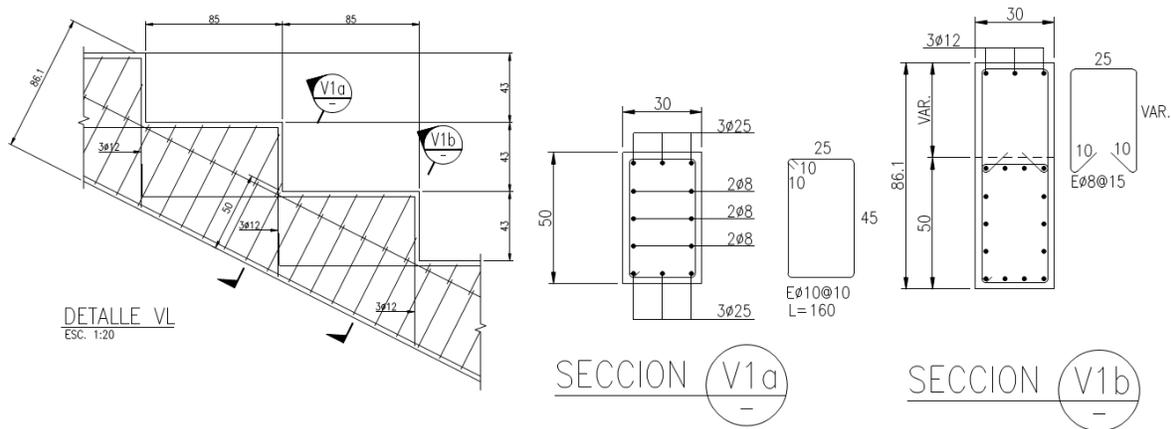
Figura 8-22. Detalle Viga VL

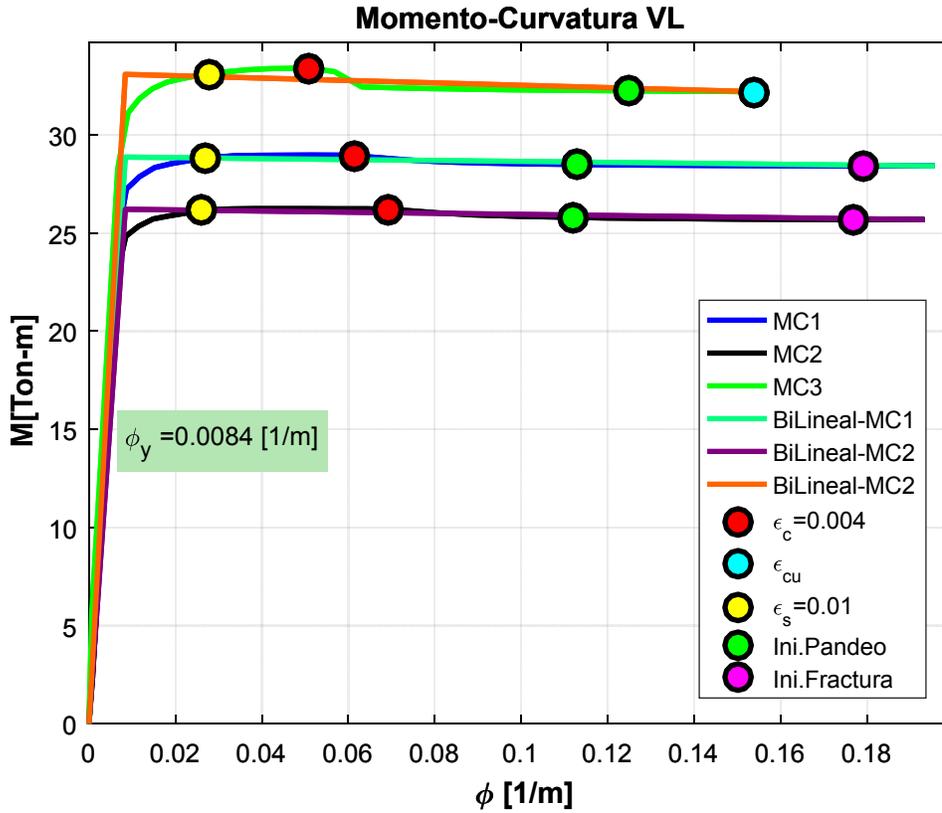
Figura 8-23. Diagramas M-C Viga VL
