**UNIVERSIDAD TÉCNICA FEDERICO SANTA MARÍA**

**REDISEÑO MEJORADO DEL SISTEMA DE ACOPLE INTERMEDIO ENTRE UN  
AUTOMÓVIL Y EL SISTEMA DE UNIÓN DE UN CARRO DE ARRASTRE**

Trabajo de Titulación para optar al Título de  
INGENIERO EN FABRICACIÓN Y  
DISEÑO INDUSTRIAL  
con licenciatura en ingeniería  
en Fabricación y diseño industrial

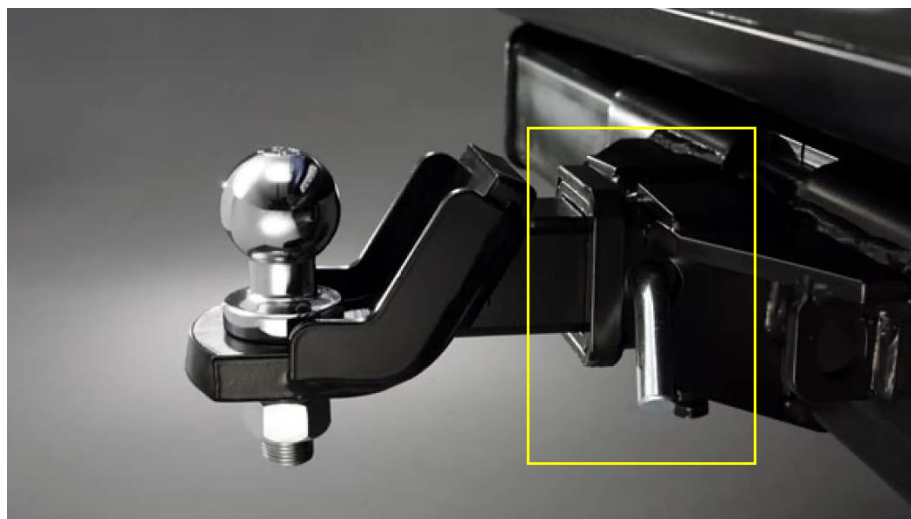
### ***Figura 1***

Sistema remolque

Con el fin de contextualizar el análisis en la Figura 1, se ha destacado en color amarillo la pieza seleccionada para el estudio, correspondiente al pasador que vincula la estructura del vehículo con el componente que sostiene la esfera metálica.

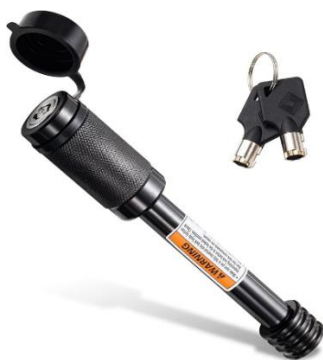
**Figura 2**

Pasador con bloqueo

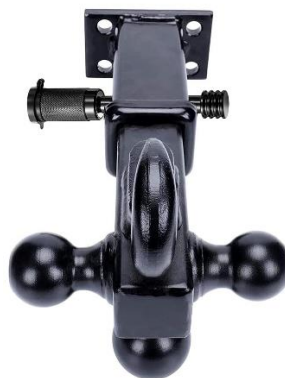
***Figura 3***

Este consiste en un pasador como se ve en la Figura 2 y Figura 3 el cual se fija mediante una un enganche que se puede cerrar o abrir mediante una llave para asegurar que este no se extraiga.(Amazon.com: TowWorks 5/8" Pasador de bloqueo de enganche para remolque, 5/8": Automotriz, s. f.)

Pasador en uso

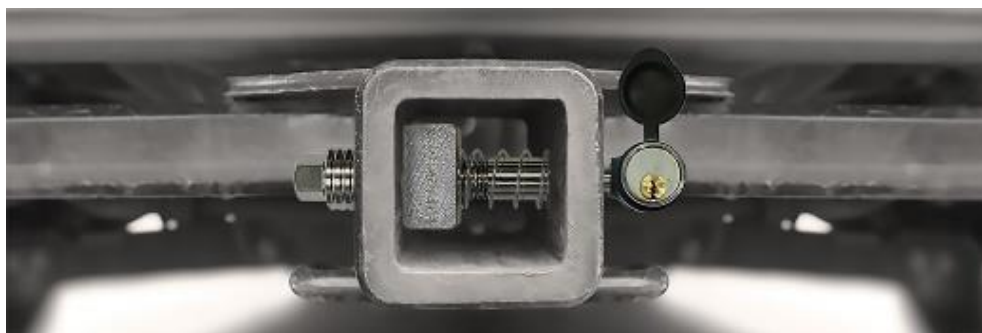
***Figura 4***

Existen algunas variaciones como en la Figura 4 en donde este sistema trae un mecanismo que reduce la vibración del remolque lo que evita los sonidos generados por los movimientos del auto entre otros.

Pasador con retenedor antivibración

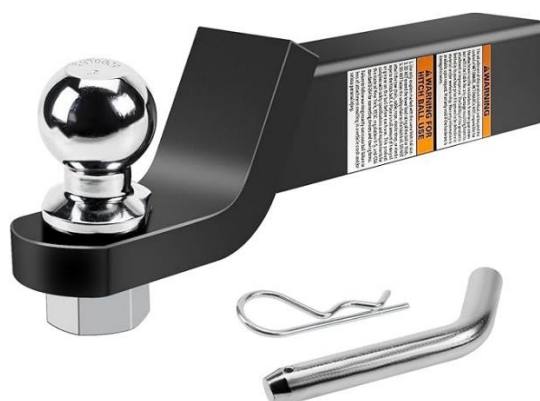
***Figura 5***

Pasador con clip de seguridad

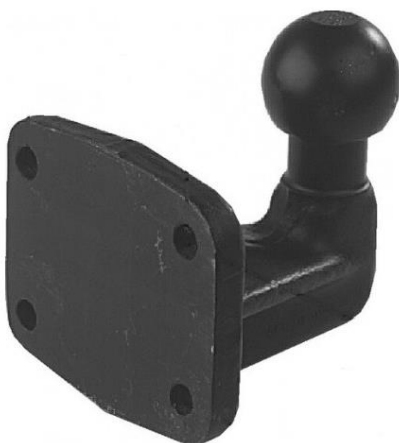
La conexión entre esta y el vehículo es mediante pernos para unir la esfera de metal al soporte lo cual lo hace un sistema lento y tedioso por las piezas que se deben tener en cuenta para poder armar el sistema la Figura 8 es un caso demostrativo de lo que no se tomara en cuenta para este trabajo.

**Figura 8**  
*Soporte fijo*

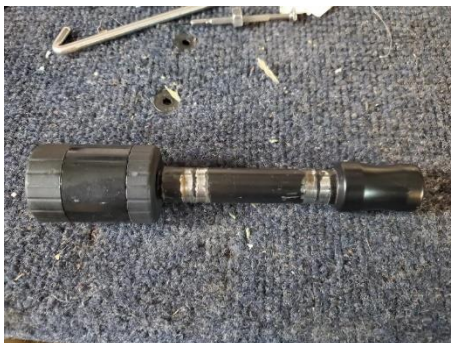
Como se muestra en la Figura 9 se ha detectado un desgaste excesivo del pasador en periodos de uso cortos, esto acompañado de deformaciones e incluso rotura del componente. Estas fallas estructurales comprometen directamente la integridad del sistema de enganche y puede generar distintos niveles de riesgo según la carga transportada y las condiciones de operación del remolque (*Opinión de Amazon de Rhino USA*, s. f.).

***Figura 9***  
*Desgaste de pasador*

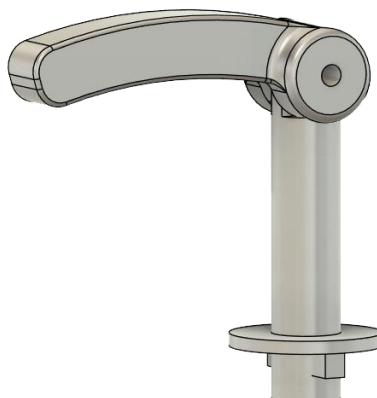
La Figura 12 funciona con el mismo principio que la Figura 11, en esta las medidas son a escala real y cambia el mecanismo por el cual se fija el pasador por una argolla con un retenedor que funciona como fijador del pasador manteniéndolo fijo durante su uso.

**Figura 12**  
*Segunda propuesta*

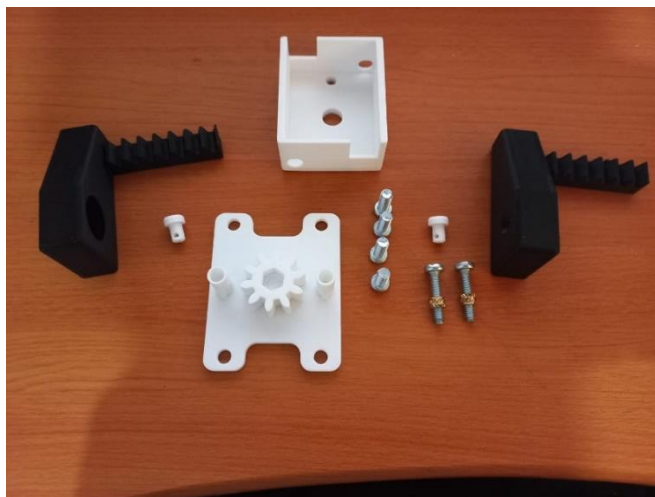
En la Figura 18 se puede apreciar las piezas impresas del prototipo antes de ser ensamblado.

**Figura 18**  
*Foto del prototipo físico*

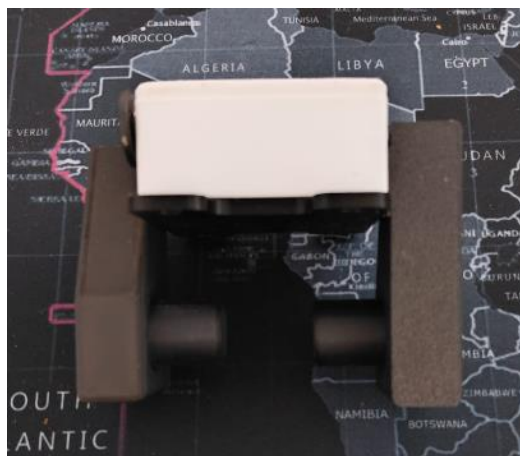
En la Figura 19 se puede apreciar el prototipo ensamblado.

**Figura 19**  
*Prototipo armado*
