UNIVERSIDAD TÉCNICA FEDERICO SANTA MARÍA  
SEDE VIÑA DEL MAR — JOSÉ MIGUEL CARRERA

PROPUESTA DE MEJORA EN EL DISEÑO DE TAPA DE MOTOR EN  
EQUIPO TOPLIFTER DCG80-90

Trabajo de Titulación para optar al título de  
Ingeniero en Mantenimiento Industrial con  
Licenciatura en Ingeniería

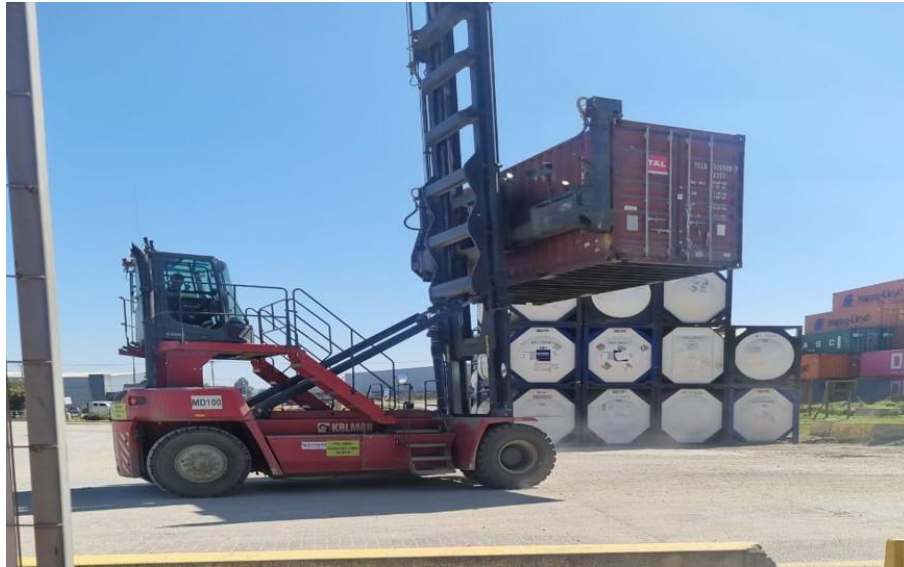
Figura 1.5: Portacontenedor Toplifter DCG 80-90.

Este tipo de maquinaria está diseñado para operar en faenas logísticas de alta exigencia, permitiendo levantar, trasladar y apilar contenedores de diferentes dimensiones. En las instalaciones de Sitrans Curauma, estos equipos operan en condiciones exigentes, caracterizadas por superficies irregulares, presencia de material particulado y ciclos de trabajo repetitivos. La Figura 1.5 muestra el equipo portacontenedor considerado en el estudio.

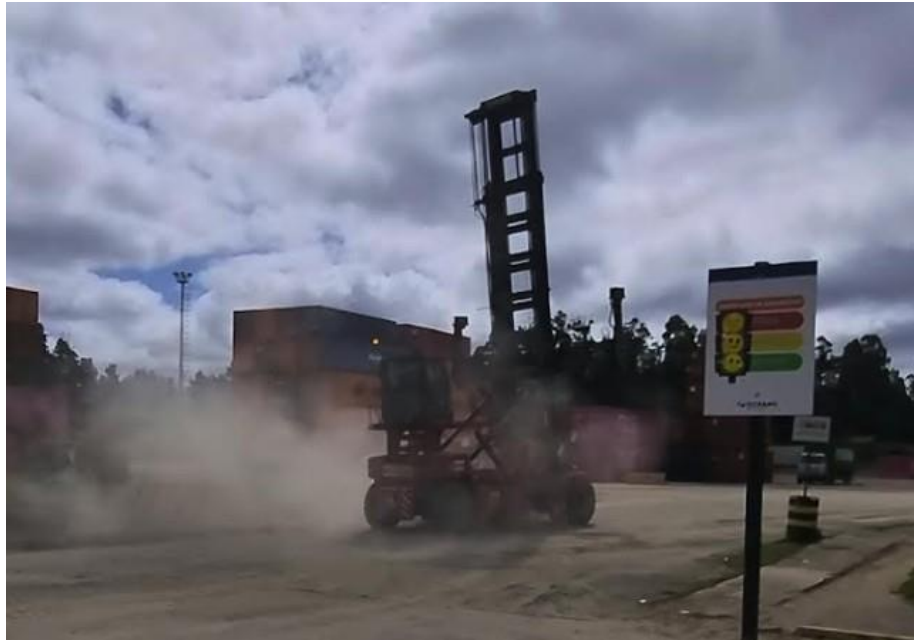
Figura 1.6: Equipo operando en condición de alta polución.

La operación sobre superficies rústicas genera vibraciones constantes y esfuerzos repetitivos sobre los puntos de fijación. Como consecuencia, las tapas inferiores tienden a soltarse, caer y ser aplastadas por el propio equipo, quedando inutilizables. Al perder esta protección, el motor y sus sistemas auxiliares quedan expuestos directamente a polvo, tierra y partículas presentes en el ambiente. La Figura 1.6 evidencia la condición de alta polución en la que opera el equipo durante sus labores habituales.

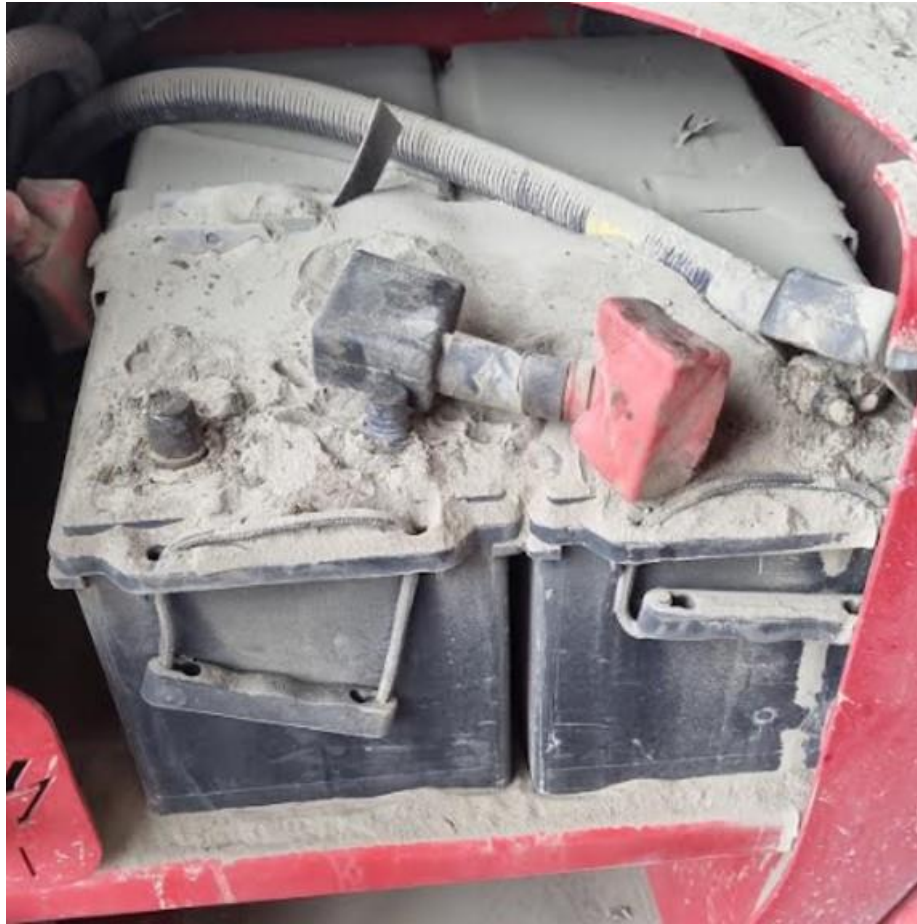
Figura 1.7: Baterías afectadas por acumulación de polución.

Uno de los efectos visibles de esta condición corresponde a la acumulación de polvo y suciedad en zonas sensibles del equipo, como baterías, conectores y componentes ubicados en el compartimiento inferior. La Figura 1.7 muestra el estado de las baterías afectadas por material particulado, lo que permite visualizar el nivel de contaminación al que están expuestos los componentes.

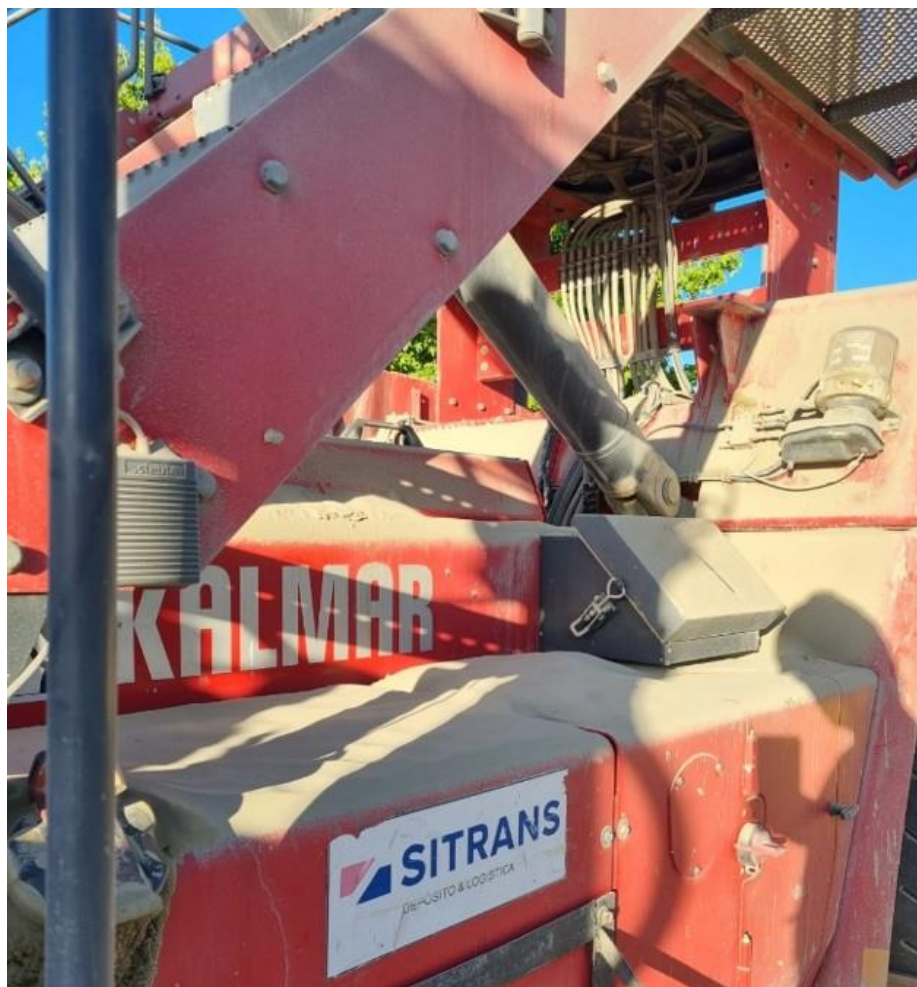
Figura 1.8: Toplifter DCG 80-90 sin tapa cubre motor inferior.

La ausencia de la tapa cubre motor inferior permite que el ingreso de contaminantes sea más directo, aumentando la probabilidad de fallas y generando mayor tiempo de permanencia del equipo en taller. Esta condición se observa en la Figura 1.8, donde el equipo se encuentra sin la protección inferior requerida para aislar el compartimiento del motor.

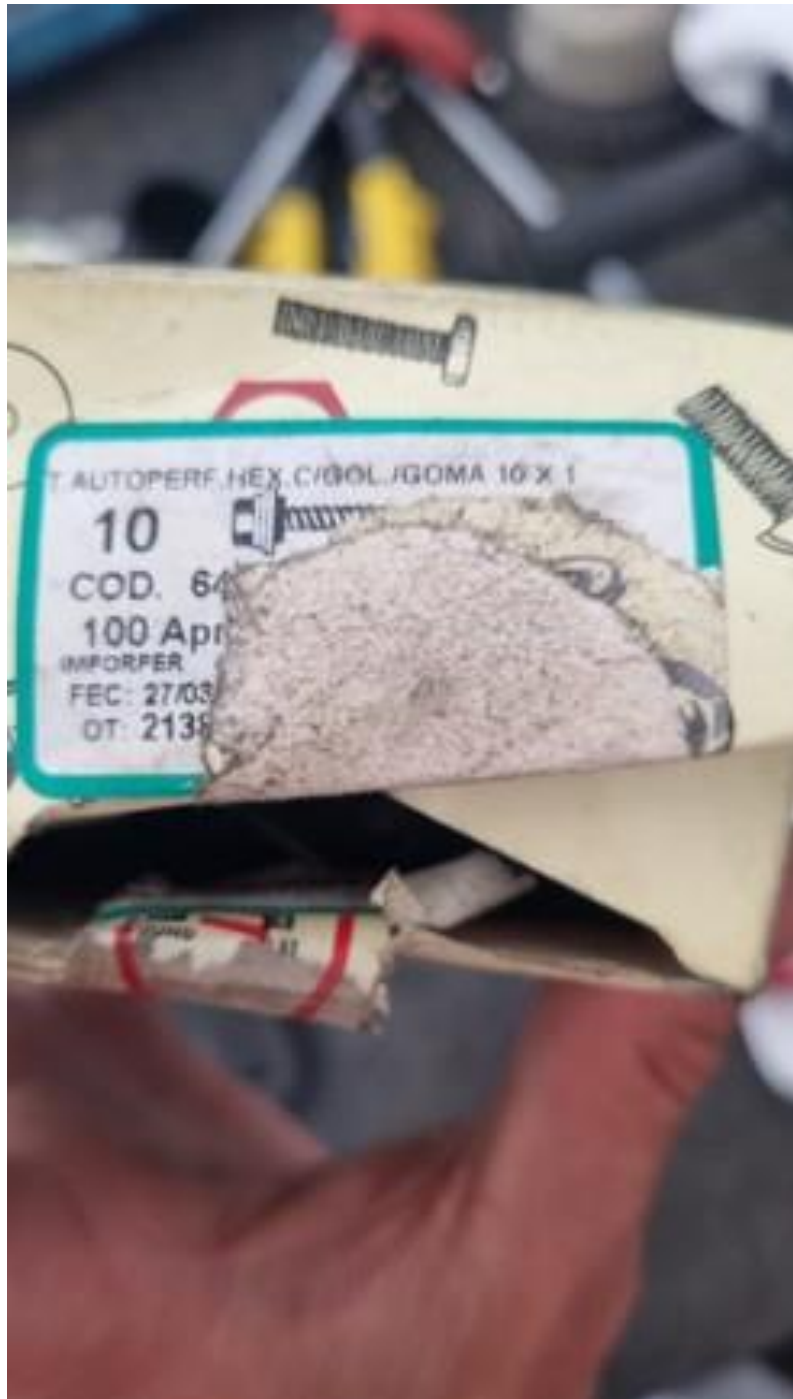
Figura 2.4: Pasador de fijación para el sistema de sujeción.

La Figura 2.4 presenta el pasador considerado para la fijación del sistema. Su selección se relaciona con la necesidad de contar con un elemento simple, desmontable y capaz de asegurar la tapa sin dificultar futuras inspecciones o intervenciones de mantenimiento.

El sistema de fijación propuesto considera el uso de pasadores ajustados al chasis del equipo, con el objetivo de evitar el desplazamiento lateral o vertical de la tapa inferior durante la operación. Este mecanismo permite mejorar la estabilidad del conjunto y reducir la probabilidad de desprendimiento por vibraciones.

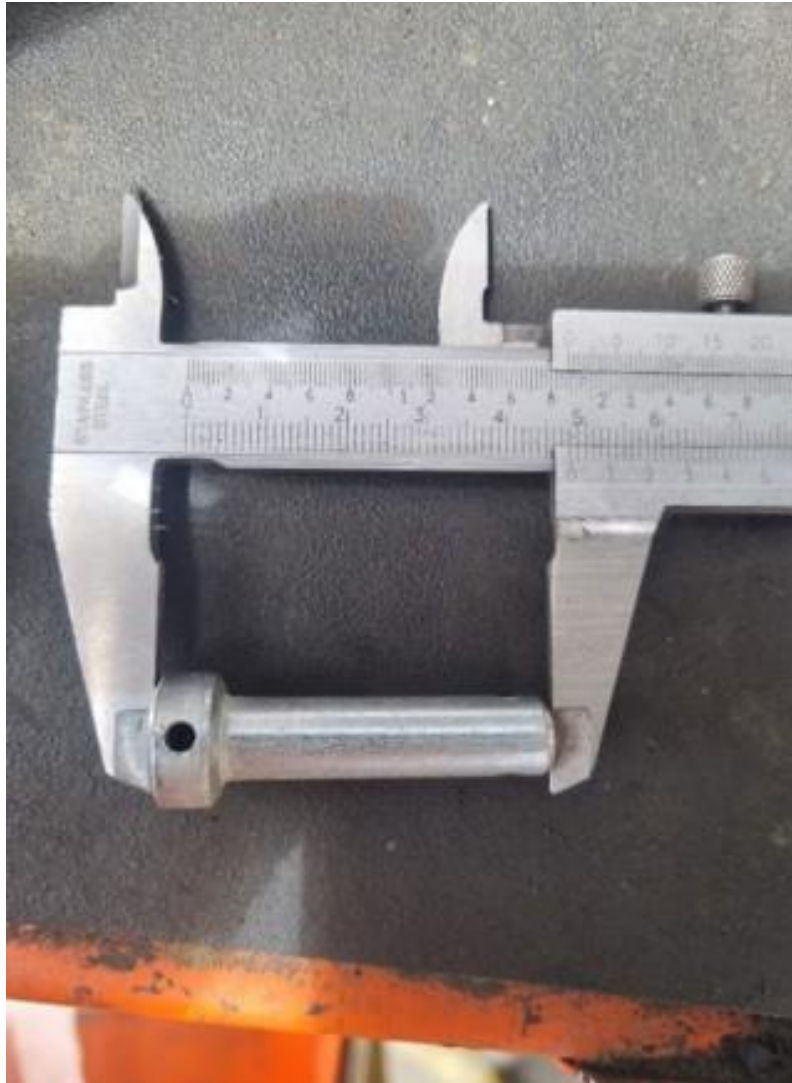
Figura 2.5: Medición del pasador de fijación.

Además, se considera la medición y ajuste de los pasadores para asegurar su compatibilidad con los puntos de anclaje del equipo. Como se observa en la Figura 2.5, la verificación dimensional permite garantizar una instalación adecuada y disminuir holguras que puedan generar vibraciones o desprendimientos.

De esta manera, la fijación propuesta no solo cumple una función de montaje, sino que también forma parte del control de la falla identificada en el análisis de causa raíz, ya que reduce la probabilidad de desprendimiento por vibración.

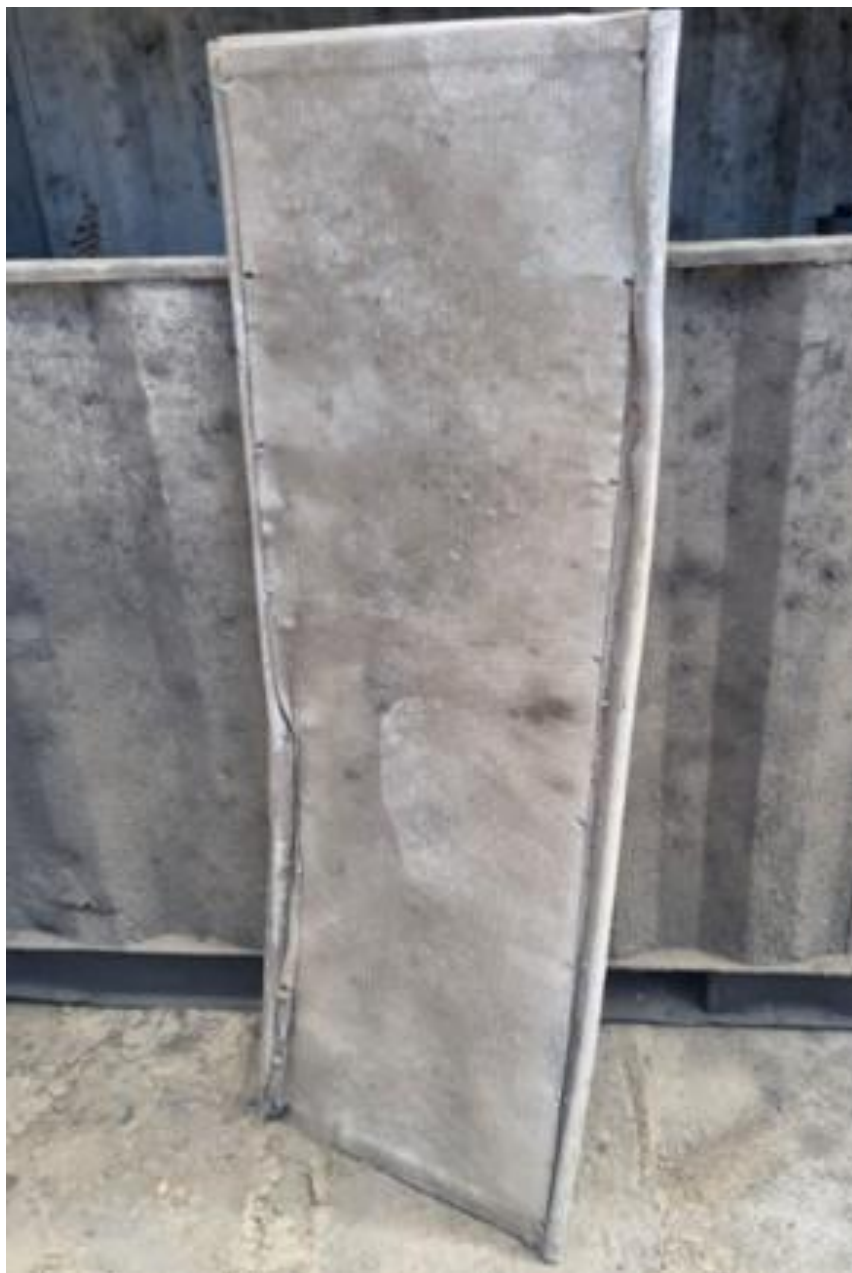
Figura 2.6: Plancha de aluminio reutilizada como refuerzo estructural.

La Figura 2.6 muestra la plancha de aluminio reutilizada como elemento de refuerzo. La reutilización de este material permite disminuir el costo de fabricación y aprovechar material disponible, manteniendo una solución técnicamente funcional y económicamente conveniente.

La propuesta contempla una configuración híbrida compuesta por una plancha de acrílico y un refuerzo de aluminio reutilizado. El acrílico permite mantener visibilidad hacia el compartimiento inferior del motor, mientras que el aluminio contribuye a mejorar la rigidez del conjunto.

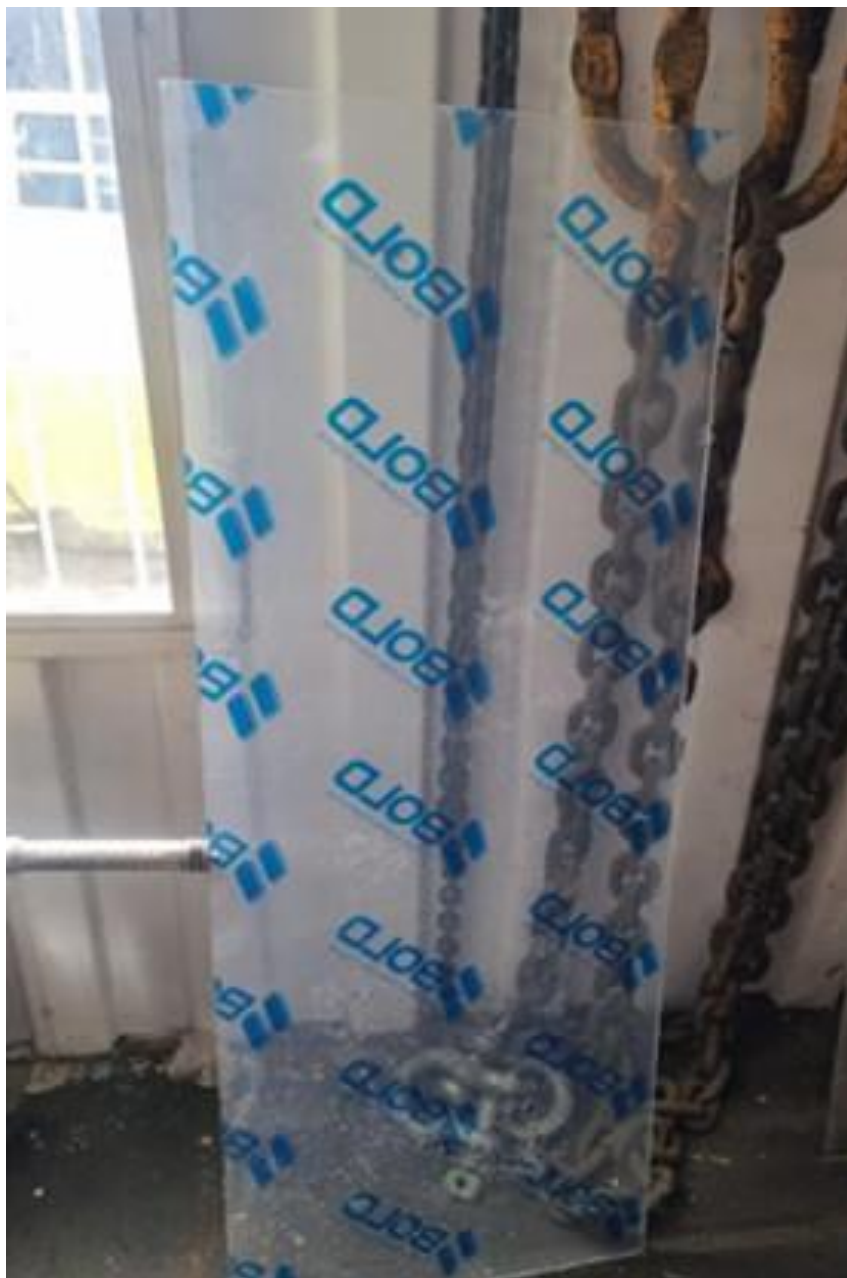
Figura 2.7: Plancha de acrílico utilizada en la propuesta.

La Figura 2.7 presenta la plancha de acrílico empleada en la propuesta. Este material aporta transparencia, lo que facilita la inspección visual del compartimiento inferior sin

necesidad de desmontar completamente la protección.

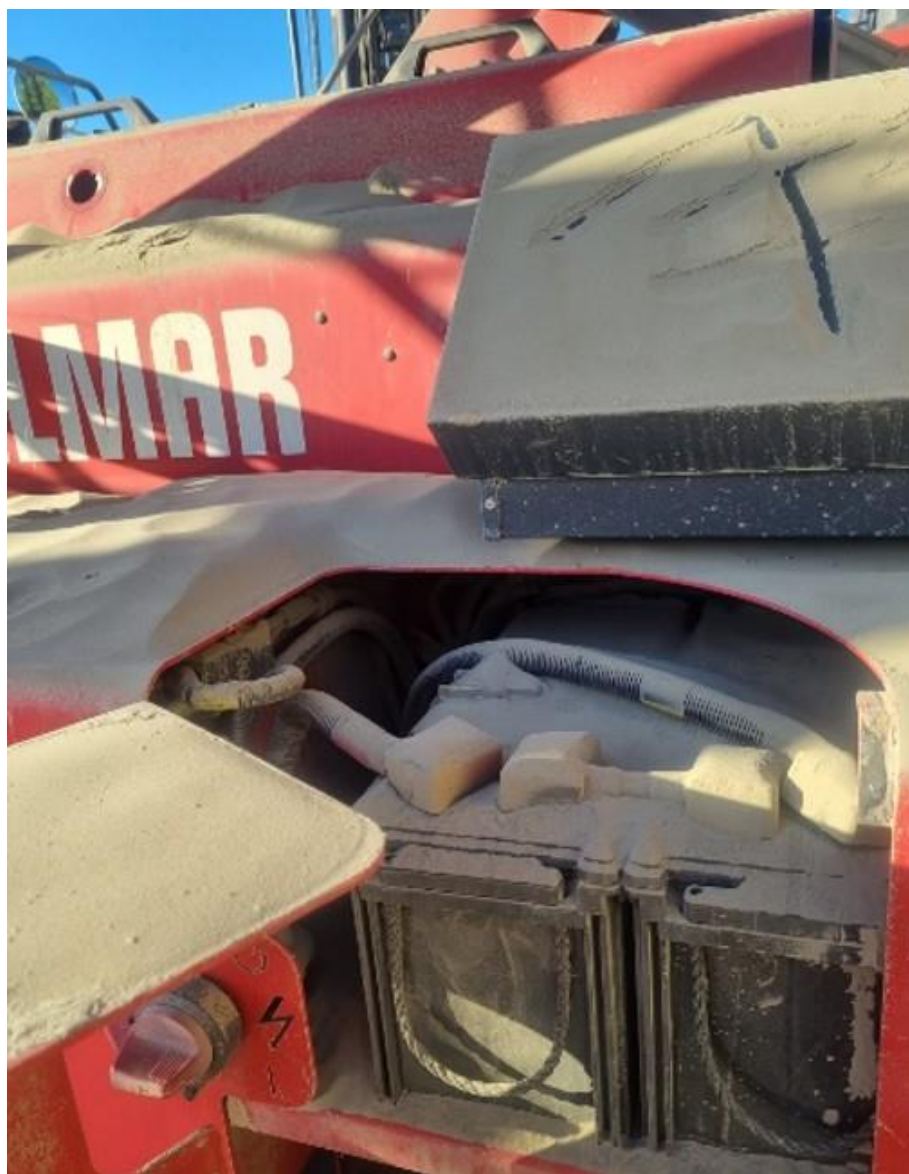
Figura 2.8: Equipo sin tapa inferior de motor del fabricante.

La Figura 2.8 evidencia el estado del equipo sin la protección inferior del fabricante. Esta condición representa el escenario que se busca corregir mediante el rediseño propuesto.

La condición original del equipo, sin tapa inferior o con la tapa original deteriorada, permite el ingreso directo de polución hacia el compartimiento inferior del motor. Esta situación aumenta la exposición de componentes críticos y favorece la ocurrencia de fallas.

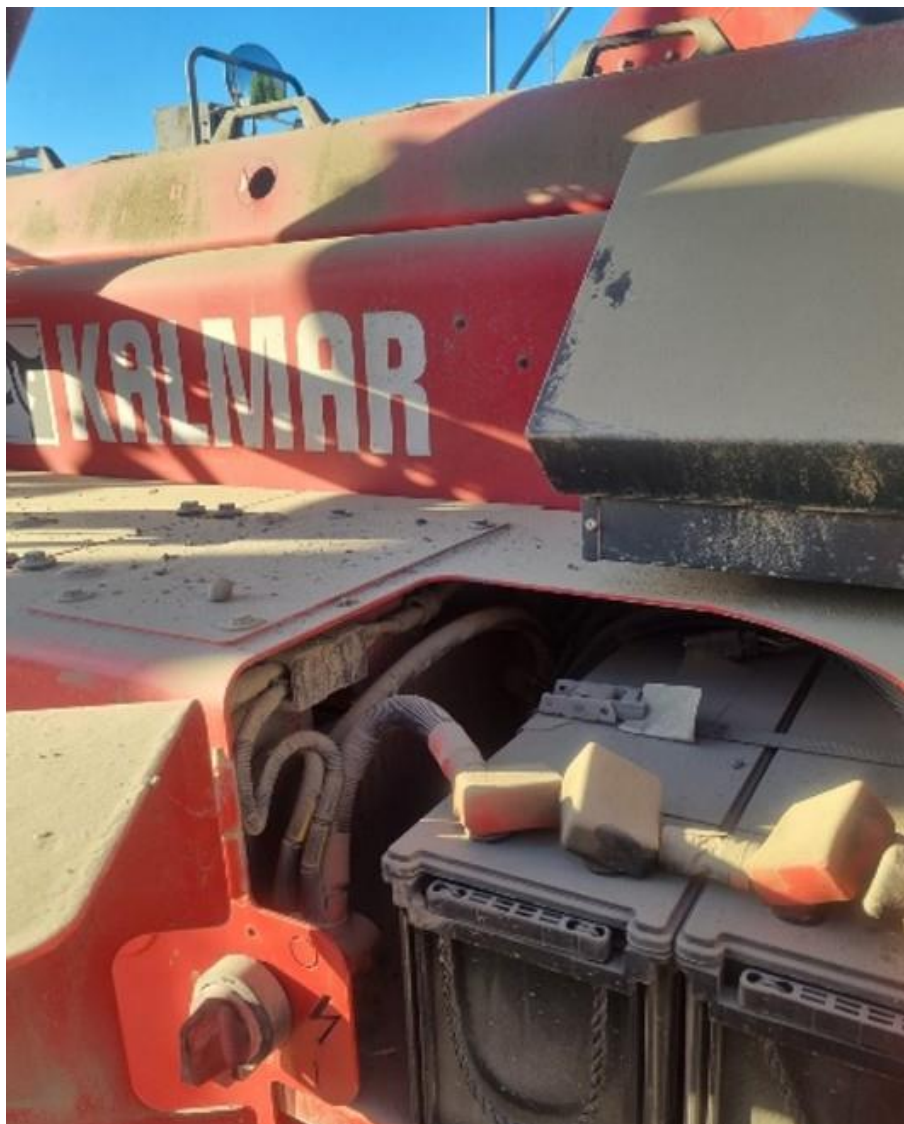
Figura 2.9: Equipo con tapa inferior de motor fabricada en acrílico.

La implementación de la tapa inferior de acrílico permite recuperar la función protectora del sistema, disminuyendo el ingreso de contaminantes y manteniendo la posibilidad de inspección visual de componentes. Como se observa en la Figura 2.9, la tapa implementada cubre nuevamente la zona inferior del motor, reduciendo la exposición directa a polvo y partículas.

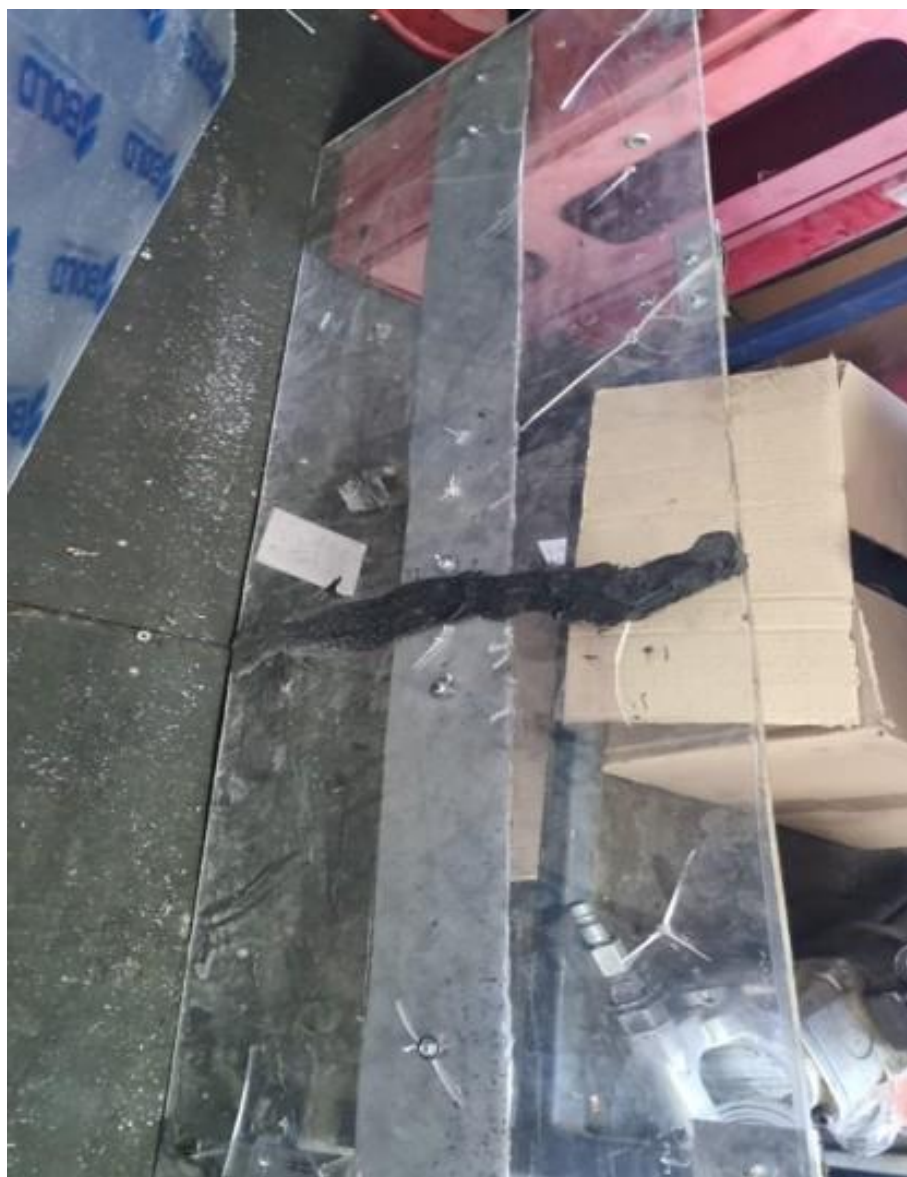
Figura 2.10: Tapa inferior de acrílico dañada por vibraciones.

La Figura 2.10 muestra el daño observado en una tapa de acrílico sometida a vibraciones, lo que confirma que la solución no debe limitarse únicamente al cambio de material, sino que debe considerar el comportamiento mecánico del conjunto completo.

Durante la evaluación de la alternativa, se identificó que el acrílico puede presentar daño o deformación cuando no cuenta con un refuerzo adecuado o cuando se expone directamente a vibraciones operacionales. Esta observación permitió justificar la necesidad de incorporar refuerzo de aluminio y mejorar el sistema de fijación.

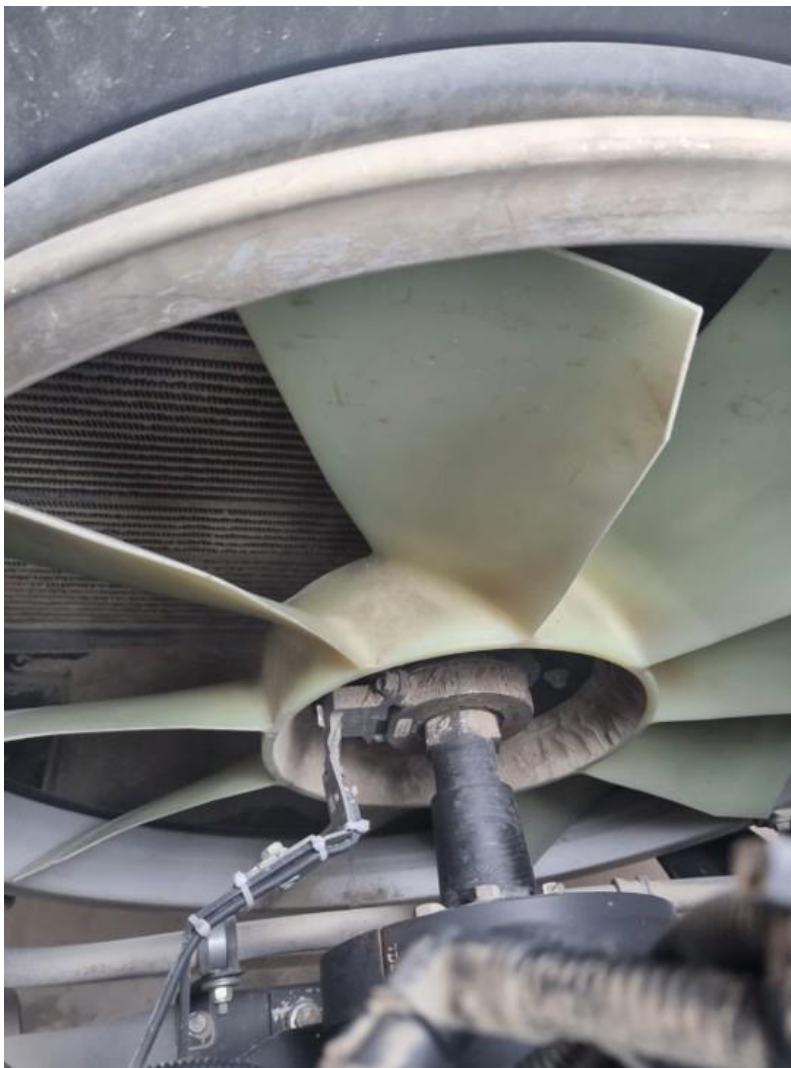
Figura 3.1: Embrague viscoso en operación.

La Figura 3.1 muestra el embrague viscoso instalado en operación. Esta condición permite identificar su ubicación expuesta dentro del sistema de refrigeración y explica por qué la presencia de polución puede afectar su funcionamiento.

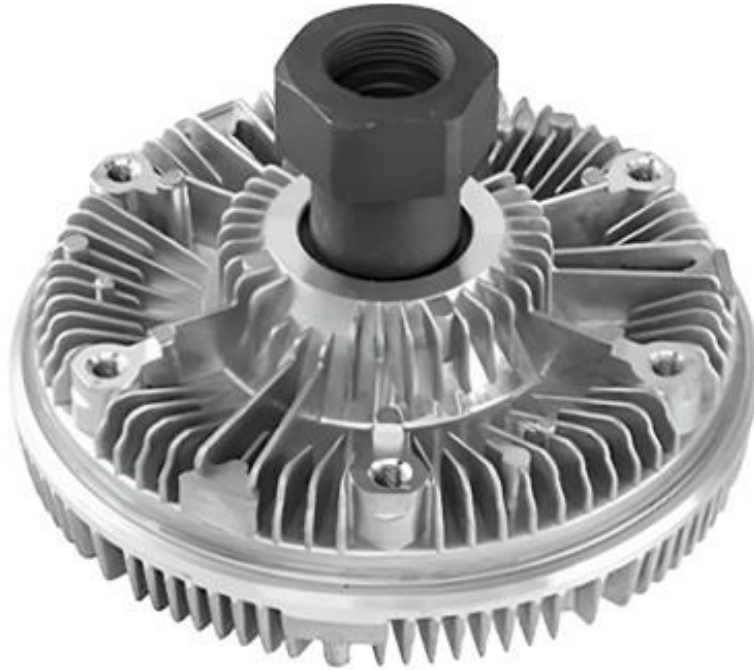
Figura 3.2: Embrague viscoso nuevo.

La Figura 3.2 presenta un embrague viscoso nuevo, lo que permite dimensionar el tipo de componente que debe ser reemplazado cuando se generan fallas por contaminación o desgaste. La prevención de fallas en este elemento contribuye directamente a reducir costos de repuestos y tiempos de intervención.

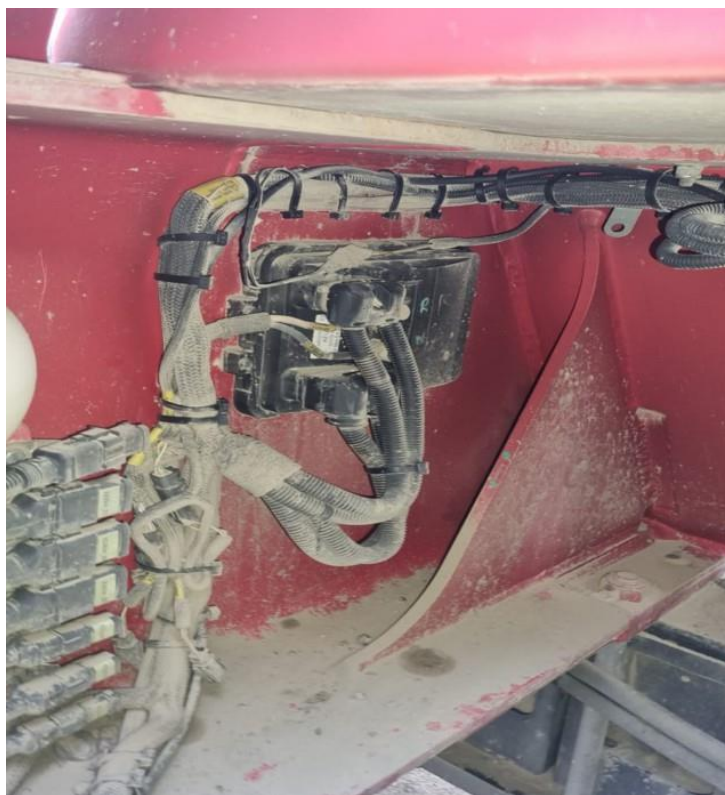
Figura 3.4: Unidad de mando KFU del equipo.

La Figura 3.4 presenta la unidad de mando KFU del equipo. Debido a su función dentro del sistema de control, una falla en este componente puede generar indisponibilidad del equipo y costos significativos de reparación o reemplazo.

La protección entregada por la tapa inferior rediseñada contribuye a disminuir la exposición de estos módulos a polvo y partículas, lo que reduce la probabilidad de fallas eléctricas asociadas al entorno operacional.

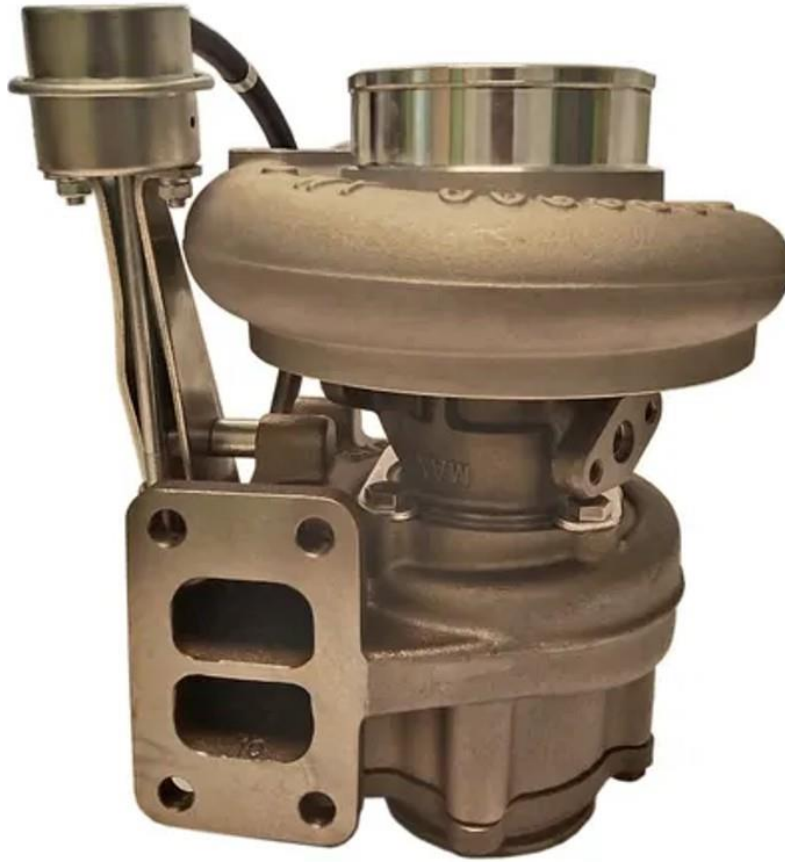
Figura 3.5: Turbo de motor Cummins.

La Figura 3.5 muestra el turbo del motor Cummins, componente que forma parte del sistema de sobrealimentación. Su correcto funcionamiento es fundamental para mantener el desempeño del motor bajo condiciones de carga.

El turbo del motor es otro componente crítico afectado por la polución. La presencia de partículas puede generar desgaste en los ólabes, pérdida de eficiencia y eventual falla del sistema de sobrealimentación. Además, su reparación o reemplazo suele implicar detenciones relevantes del equipo.

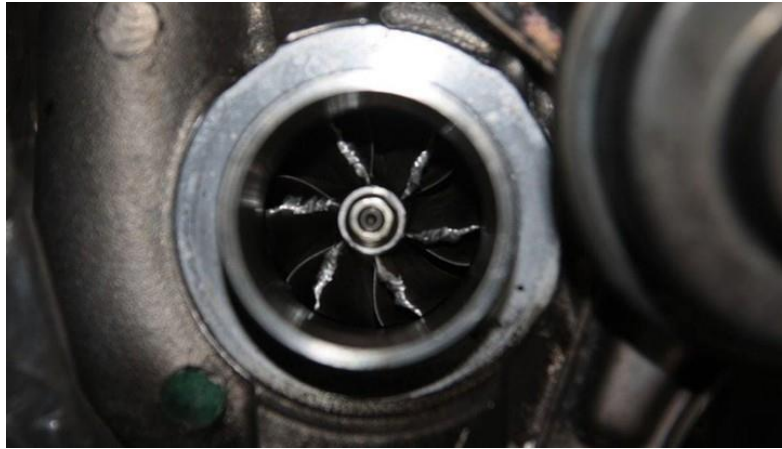
Figura 3.6: Turbo dañado por contaminación.

La Figura 3.6 presenta un turbo dañado por contaminación y desgaste. Esta evidencia refuerza la importancia de controlar el ingreso de partículas al compartimiento del motor y de mantener una barrera física que reduzca la exposición de los componentes.

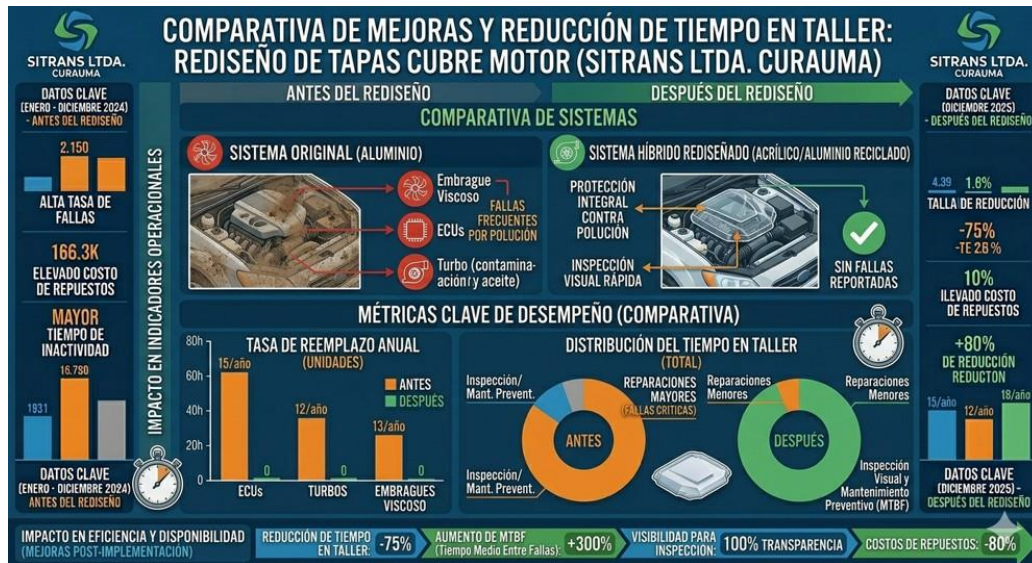
Figura 3.8: Comparativa de mejoras en operaciones de mantenimiento.

La Figura 3.8 presenta la comparativa de mejoras en operaciones de mantenimiento. La información permite evidenciar una disminución en las intervenciones correctivas y una mejora en la disponibilidad del equipo después de implementar la propuesta.
