UNIVERSIDAD TECNICA FEDERICO SANTA MARIA
DEPARTAMENTO DE OBRAS CIVILES
VALPARAISO - CHILE

**PROPUESTAS PARA LOGRAR UNA USM ACCESIBLE,
CASA CENTRAL**

Memoria para optar al Título de
Constructor Civil

Marzo 2018

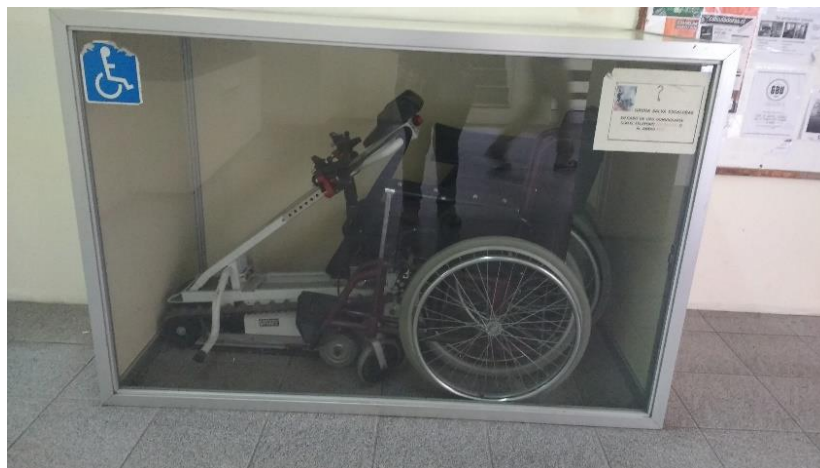
Ilustración 4: Salva-escaleras ubicado en edificio C

Cabe mencionar que actualmente el sistema oruga no se considera una solución inclusiva dado que deja de lado a un importante de número de usuarios, provoca sensación de inseguridad a las personas que se trasladan en ella y su uso no es autónomo, por lo que va en contra del desplazamiento independiente de las personas; por lo cual no se recomienda su uso. En este caso, se encuentra en el edificio C y para su uso, se debe llamar a personal de la universidad, lo cual produce más inconvenientes al momento de necesitarla, ya que no hay un medio que permita la comunicación directa.

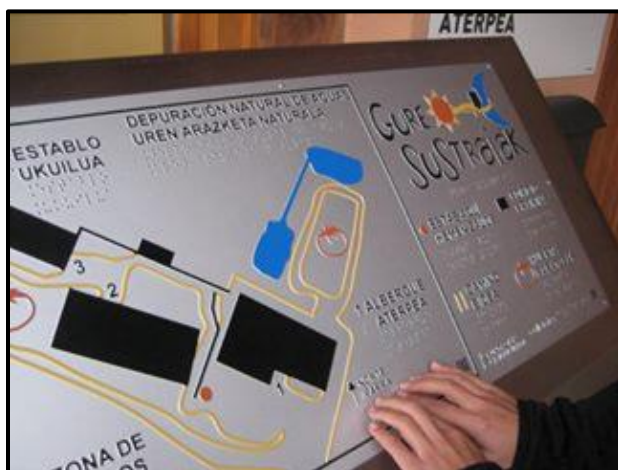
La señalización de rutas accesibles al interior de la universidad considera la instalación de logo SIA tanto en accesos a edificios como estacionamientos, además de la instalación de placas identificadoras en sistema braille para edificios o áreas comunes. También se contempla la incorporación de planos o mapas actualizados de la universidad con relieve para mostrar las rutas accesibles y alternativas, ubicación de edificios, patios, comedores, entre otros elementos más, para mejorar la comunicación del entorno con los usuarios, como en la ilustración 18 y 19, donde personas se informan y conocen mejor el espacio que están transitando.

Ilustración 18: Mapa en relieve para no videntes

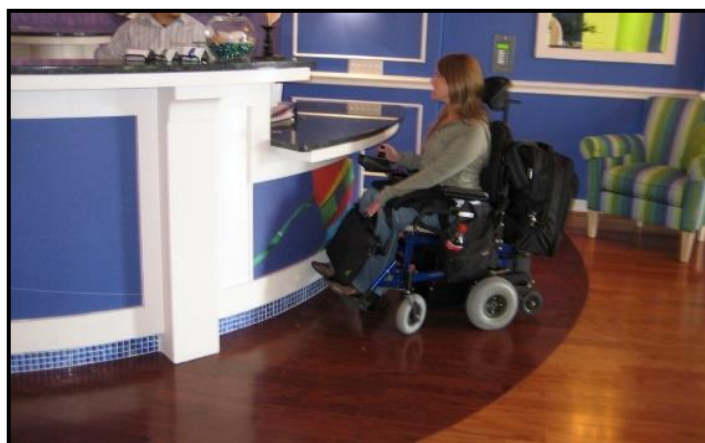
Otro componente relevante de la accesibilidad en edificaciones, corresponde al modo de ingresar a un edificio o recinto. En el caso estudiado, Casa Central posee porterías que no cumplen los estándares necesarios para que una persona ingrese fácil e independientemente, por lo que es necesario la construcción de rampas, nivelación de piso, rebajes en gradas, entre otros elementos más como la adaptación de mesones de atención, con la finalidad de no discriminar el ingreso de personas producto de alguna discapacidad, ni tampoco condicionar su visita al no poder acceder a la información necesaria. En la ilustración 20 se muestra un mesón de atención de diferentes alturas, lo que permite una mejor interacción entre trabajadores y usuarios.

Ilustración 20: Mesón de atención de diferentes alturas.

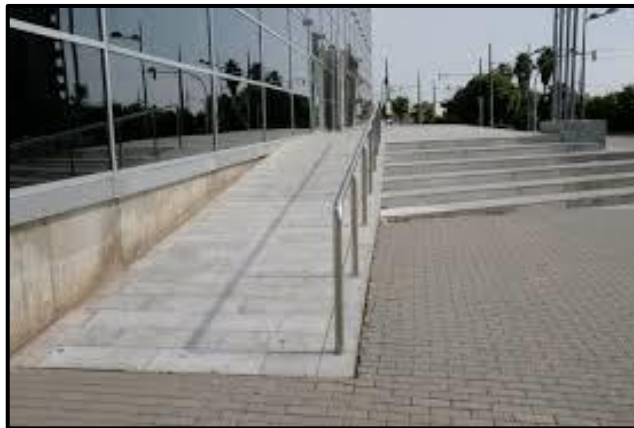
Las rampas son espacios con diseños inclinados que permiten suplir la diferencia entre niveles, según la topografía del entorno es necesario contemplar el diseño de rampas de acceso, cumpliendo las normas actuales de pendientes, largos, anchos, barandas, materialidad y señalización para lograr un entorno amigable y seguro. Es una medida alternativa a las escaleras, dado que no todos pueden transitar a través de ellas fácilmente, en la ilustración 22 se muestra una rampa como ejemplo de vía alternativa a la escalera.

Ilustración 22: Rampa y escalera

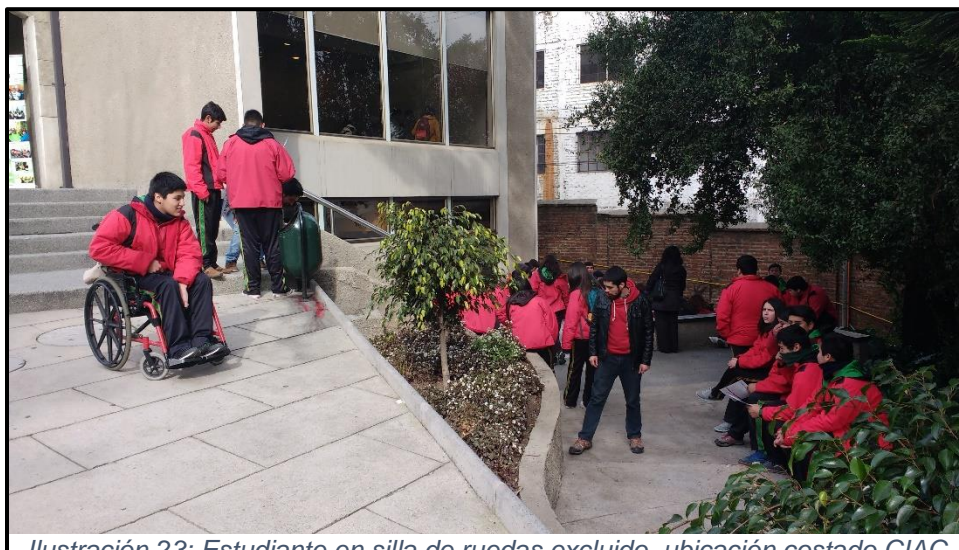
Ilustración 23: Estudiante en silla de ruedas excluido, ubicación costado CIAC

Debido al emplazamiento de la universidad es cotidiano encontrarse con escaleras para acceder, transitar y/o usar los espacios proporcionados por ésta. La ausencia de rampas que cumplan los actuales parámetros, provoca la exclusión de las personas con discapacidad o con dificultades de movilidad; como ejemplo en la ilustración 23 se observa un grupo de estudiantes escolares visitando la universidad, quienes deben esperar y utilizan bancas aledañas al CIAC, debido a que no hay rampas que salven la diferencia de nivel en ese sector, el estudiante en silla de ruedas se ve excluido del grupo por la dificultad para llevarlo al sector.

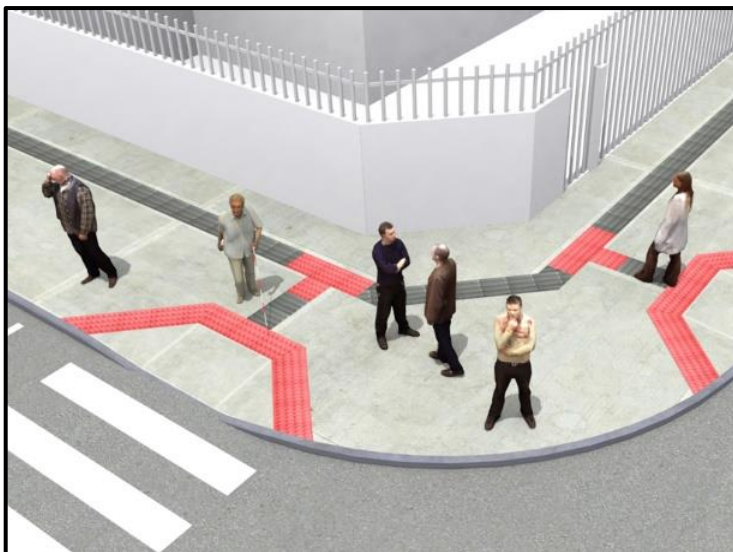
Además estos cruces deben estar señalizados con pavimentos de alerta, para que las zonas donde existen mayores riesgos sean detectadas por quienes presentan discapacidad de tipo visual, al igual que los cambios de dirección. Como ejemplo se presenta la ilustración 24, donde se señalan mediante pavimento táctil los rebajes en esquinas, cambios de dirección y vías de tránsito seguras.

Ilustración 24: Muestra de pavimento táctil en veredas

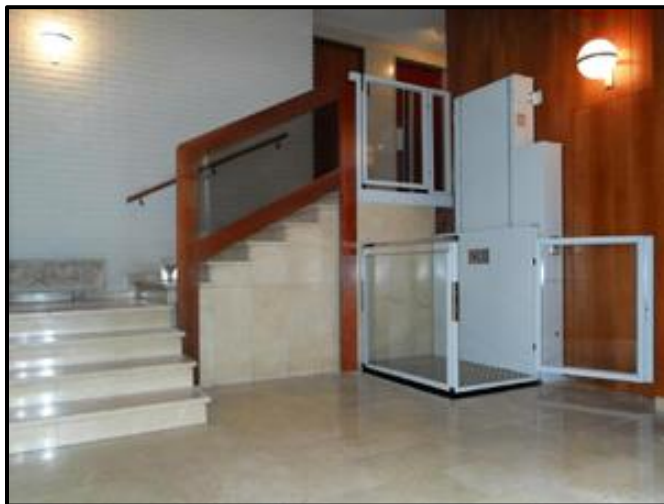
Ilustración 25: Plataforma elevadora vertical

En la ilustración 25 se muestra un ejemplo de una plataforma elevadora vertical que no interfiere en el diseño convencional de las escaleras, mientras que en la ilustración 26 figura una persona utilizando una plataforma salva-escalera plegable, la cual no interfiere en el tránsito habitual de la una escalera pues ocupa un espacio reducido cuando se pliega.

La instalación de equipos de estas características permitiría el acceso a lugares que son considerados inaccesibles al interior de la universidad, de modo que para no rediseñar completamente algunos edificios, son alternativas, con un costo mayor, pero necesarias tanto para usuarios y funcionarios.
